Összefogás Lakásszövetkezet

Állagfelmérés 2022.

1165 Budapest, Olga utca 8.

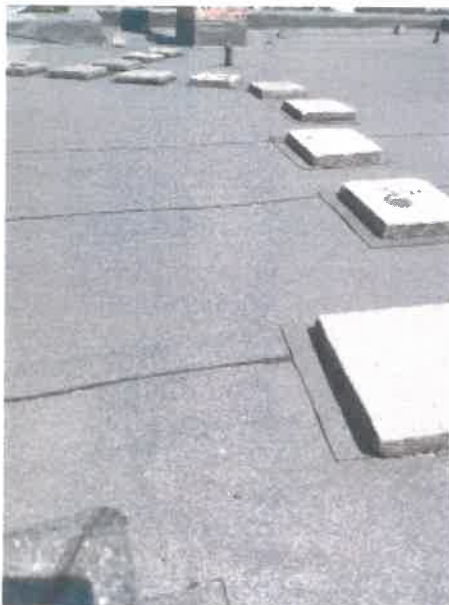
Tetőszerkezet

A tető vízszigetelése palaszórt bitumenes lemez szigetelése javításra, cserélésre KB: 20 éve került. Elfogadható műszaki állapotban van. Felújítása egyelőre nem időszerű.

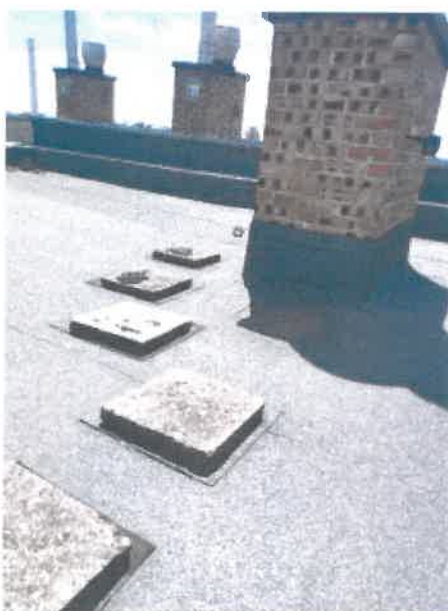
Felépítmények

A tetőn 4 db szellőző és 4 db füstgáz elvezető kémény került lehelyezésre, a fugák javítása oldaluk vakolása időszerű, állapotuk közepesnek mondható. A Termofor gyűjtőkémének felújítása, Multikamin-Furanflex eljárással történő bélelése 2009.-ben megtörtént.

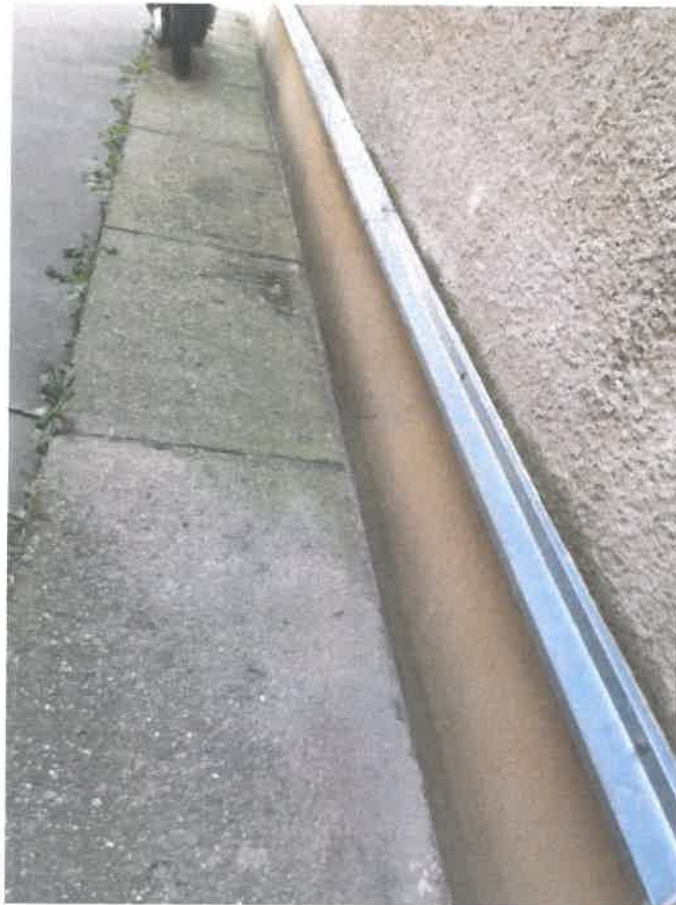
Lábazat

Az épület lábazatának felújítása- hőszigetelése 2011-ben elkészült, felújítása egyelőre nem időszerű, azonban karbantartása-tisztítása javasolt.

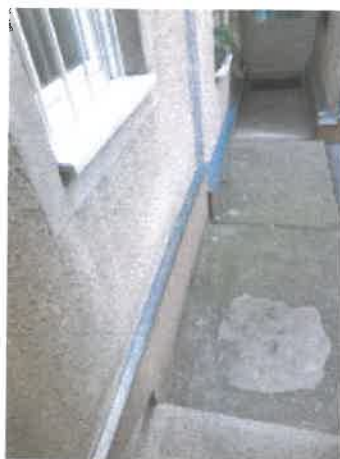
Szolgálati járda

A szolgálati járda megfelelő állapotú, biztonságos közlekedésre alkalmas, azonban az épület adottságait figyelembe véve gyalogos közlekedés csak részlegesen történik rajta.

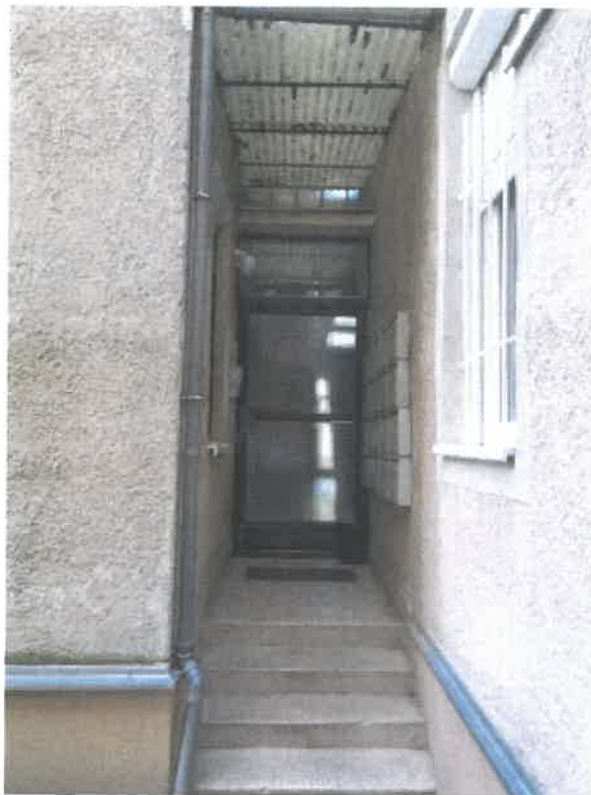
Főbejárat lépcső

A főbejáratához vezető beton burkolat épp, a lépcső felújítása ismeretlen időpontban megtörtént, állapota biztonságos közlekedésre alkalmas.

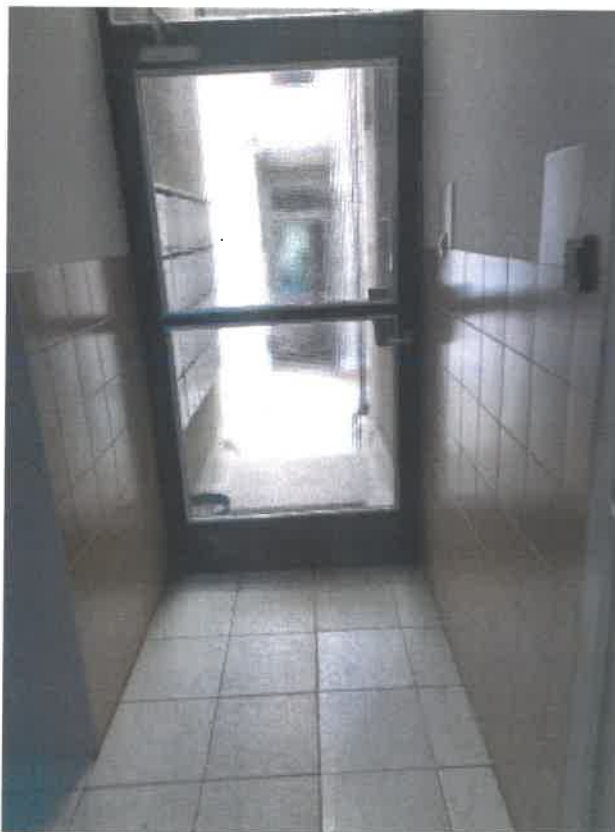
Bejárati ajtó

A belső, lépcsőházba vezető ajtó cseréje az elmúlt években nem történt meg, állapota megfelelő azonban hőszigetelő képessége kérdéses.

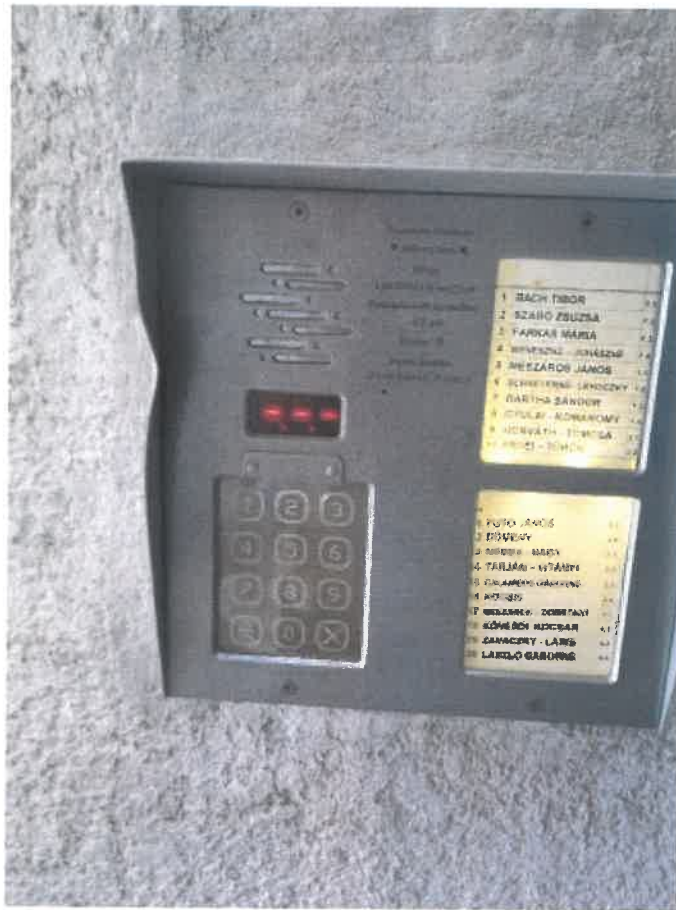
Kaputelefon rendszer

A kapu telefon Codefon típusú, karbantartása rendszeresen megtörténik, állapota megfelelő.

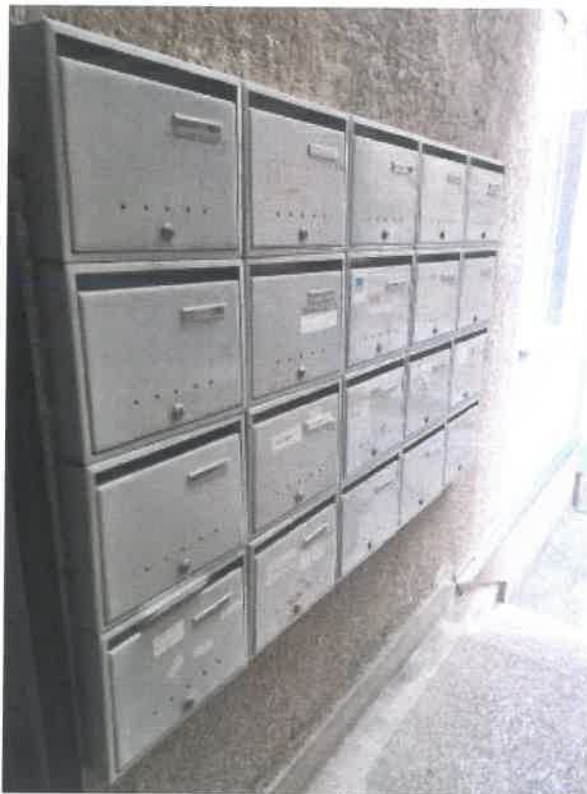
Postaládák

A postaládák cseréje az elmúlt években nem történt meg, állapotuk megfelelő, biztonságosnak mondható.

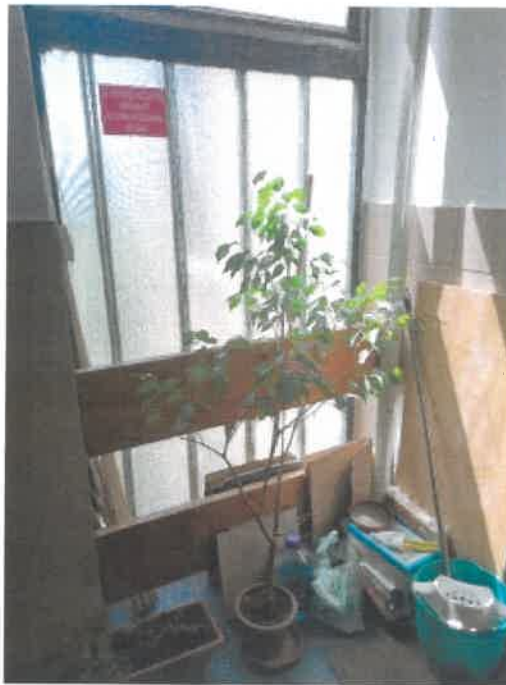
Belső nyílászárók, sorolt szerkezetek

A lépcsőházi sorolt szerkezetek cseréje még nem történt meg, egyidősek az épülettel. Állapotuk megfelelő, azonban néhány helyen befolyhat az esővíz tömítésük, karbantartásuk javasolt.

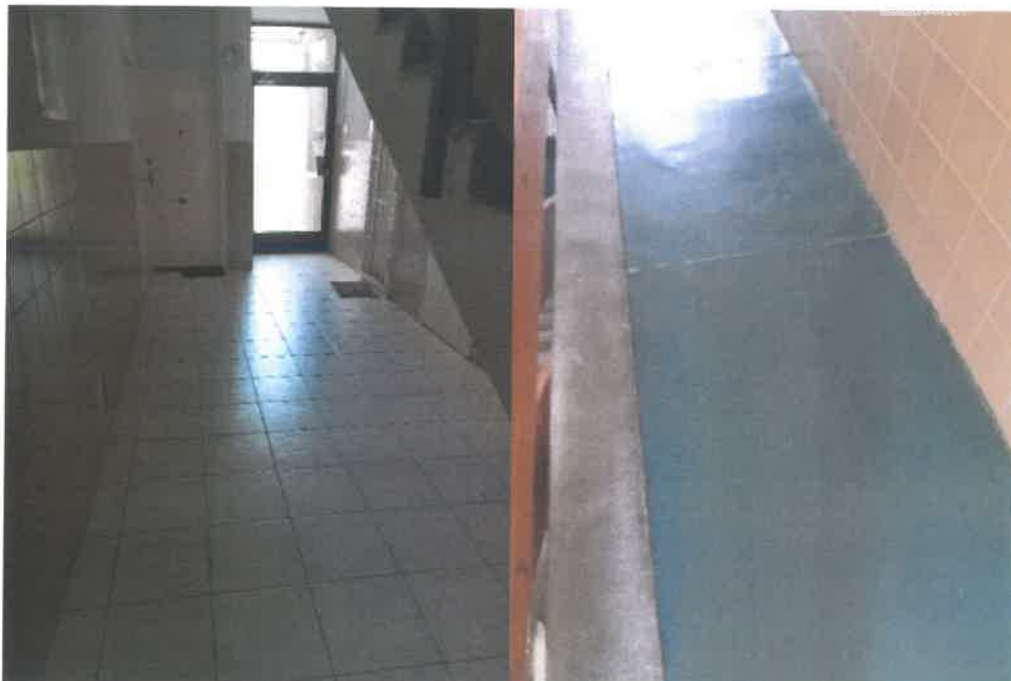
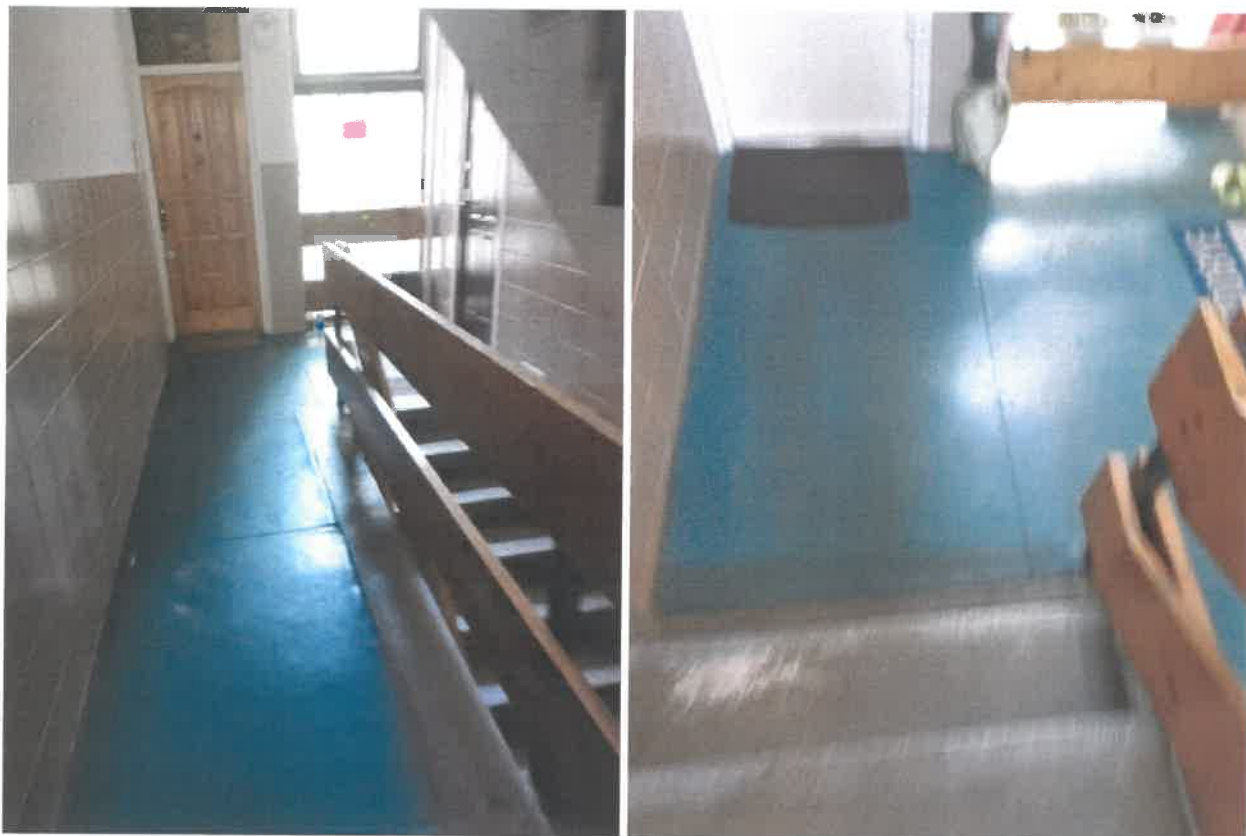
Lépcsőházi burkolatok, korlát

A lépcsőházban lévő burkolatok folytonosak, hiány a felmérés időpontjában nem volt. Az aljzat PVC és hidegburkoló lapokból lemezből kerültek kialakításra. A korlátok állapota és rögzítése biztonságosnak mondható.

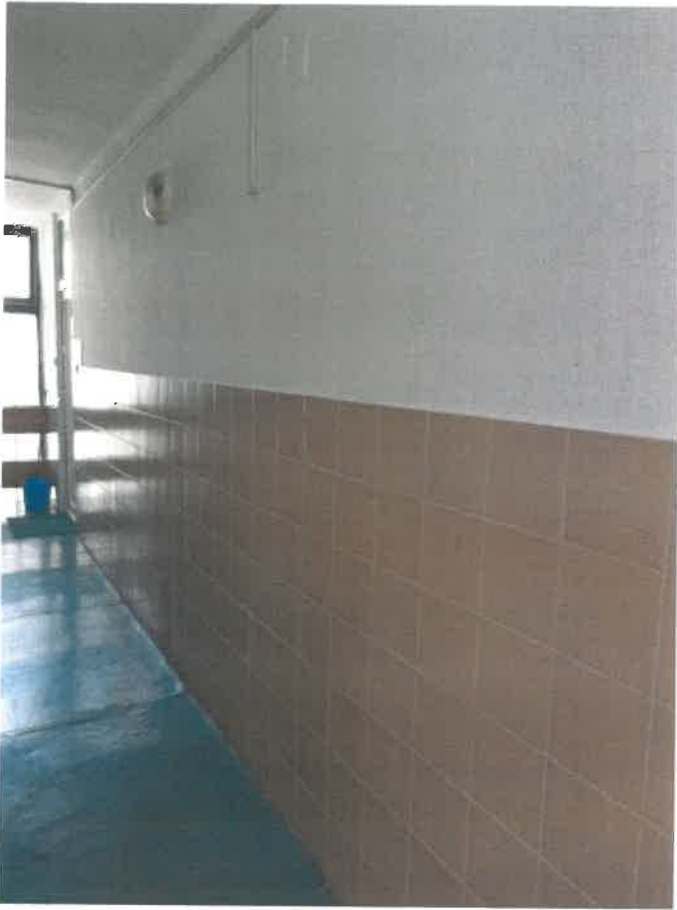
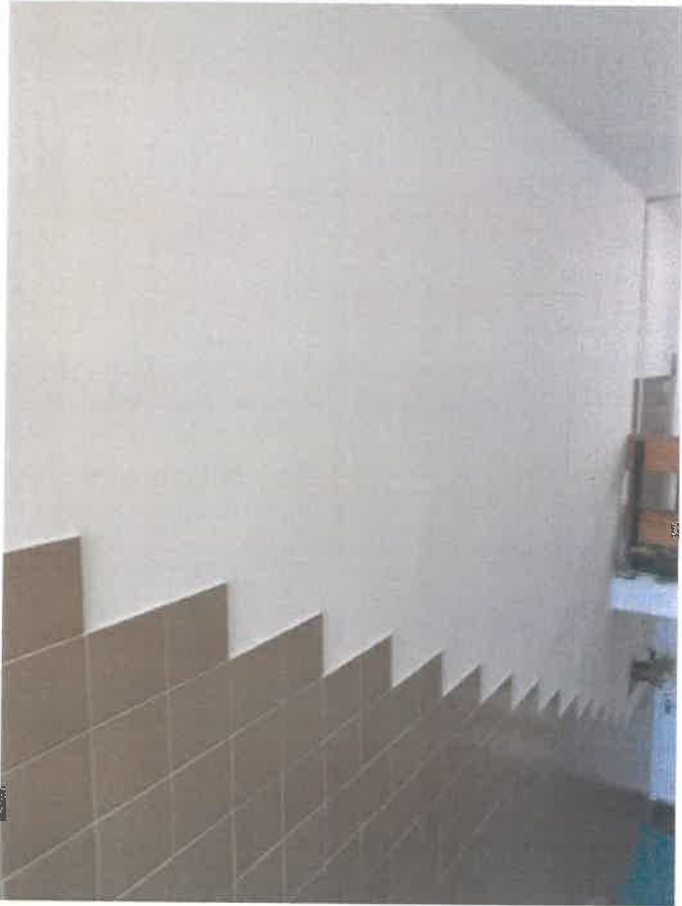
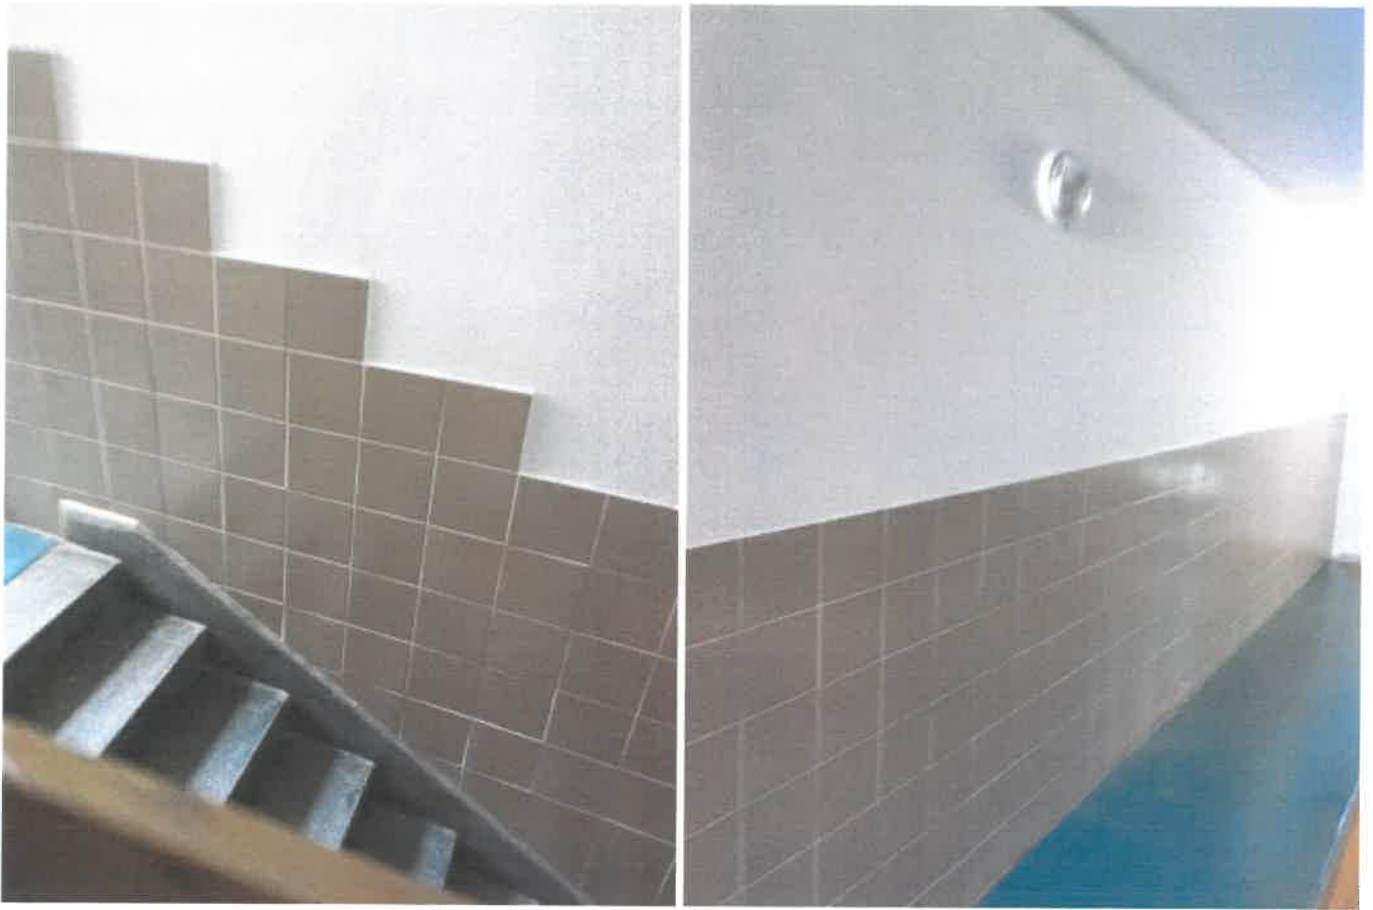
Lépcsőházi falak állapota

A lépcsőházban a falburkolatok festése és a csempeburkolatok javítása 2019,-ben megtörtént.
