Összefogás Lakásszövetkezet

Állagfelmérés 2022.

1165 Budapest, Sasvár utca 103/B.

Budapest, 2022. május

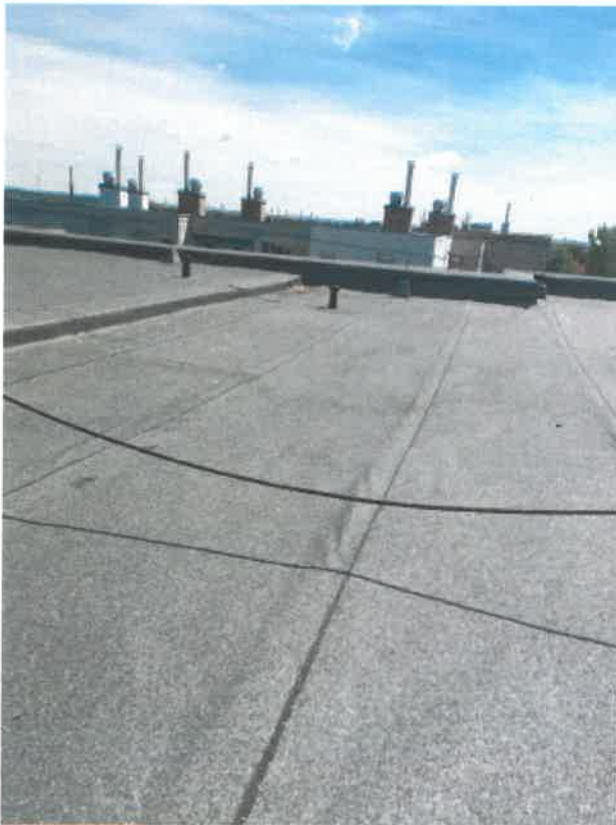
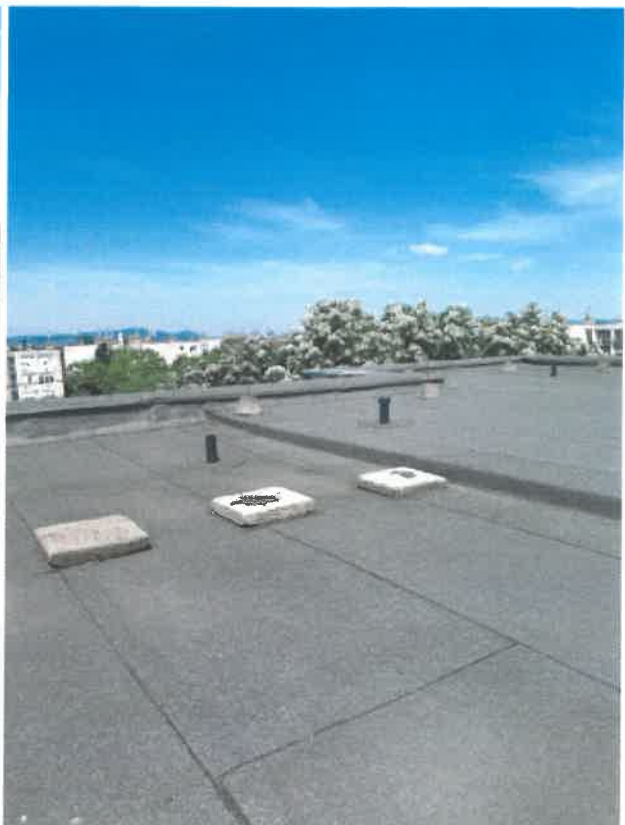
Tetőszerkezet

A tető vízszigetelése palaszórt bitumenes lemez szigetelésére, burkolatának cseréjére sz elmúlt években nem került sor. Megfelelő műszaki állapotban van. Azonban a készítés óta eltelt évek miatt beázás bármikor előfordulhat.

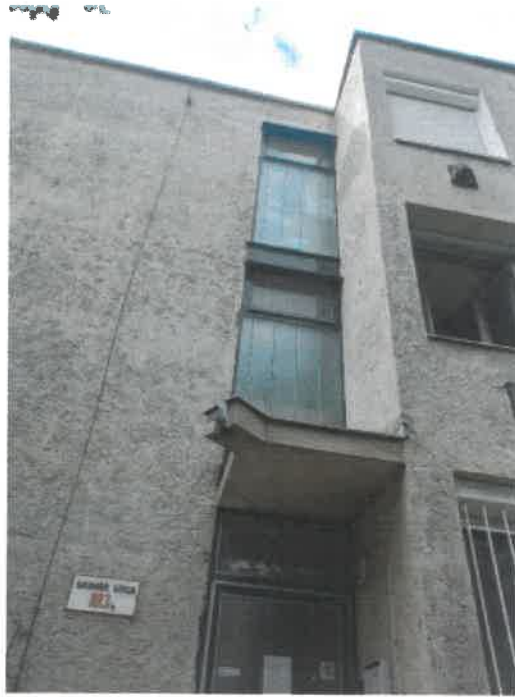
Külső vakolat

Az épület oldalfala vakolt, kőporozott korának megfelelő állapotú. Helyenként a természetes épületmozgás következtében, főleg az öntött beton koszorúk környékén repedések jelentek meg. A korábbi javítások már helyenként meglazultak, vakolathullást idézhetnek elő. Ezek további vizsgálata, karbantartása javasolt.

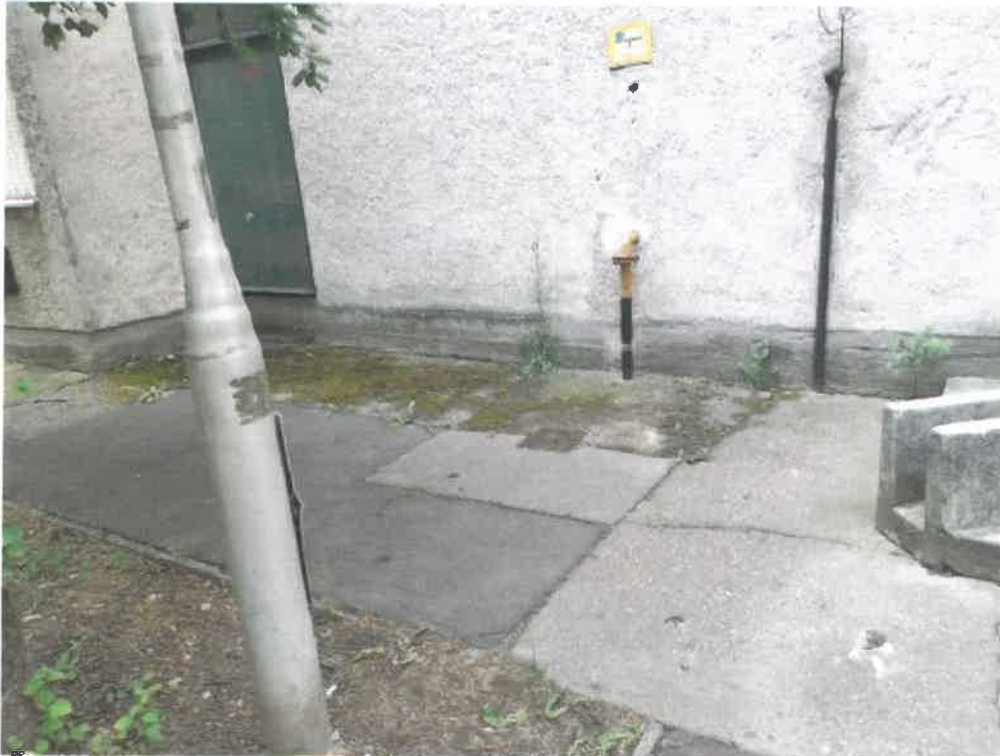
Lábazat

Az épület lábazata repedezett és helyenként elvált a faltól, javítása és a növényzettől való megtisztítása javasolt.

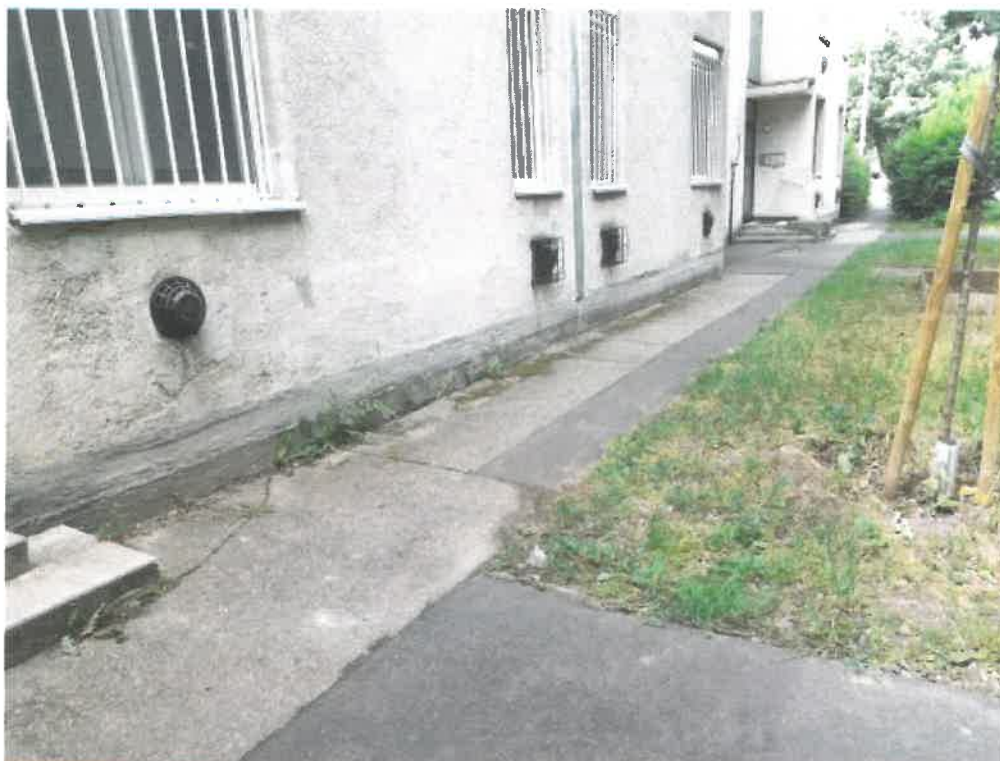
Szolgálati járda

A szolgálati járda megfelelő állapotú, biztonságos közlekedésre alkalmas, azonban az épület adottságait figyelembe véve gyalogos közlekedés csak részlegesen történik rajta. A további károk és az épület vizesedésének elkerülése érdekében a növényzet eltávolítása, valamint a hézagok javítása indokolt.

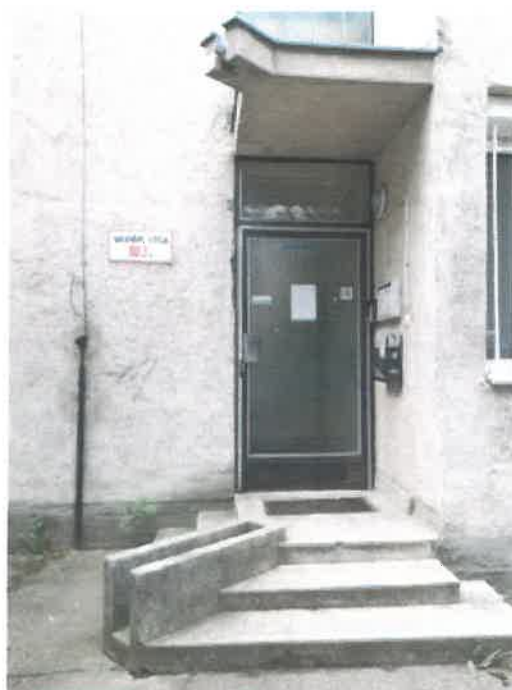
Főbejárat lépcső

A főbejáráthoz vezető beton burkolat épp, a lépcső felújítása ismeretlen időpontban megtörtént, állapota biztonságos közlekedésre alkalmas.

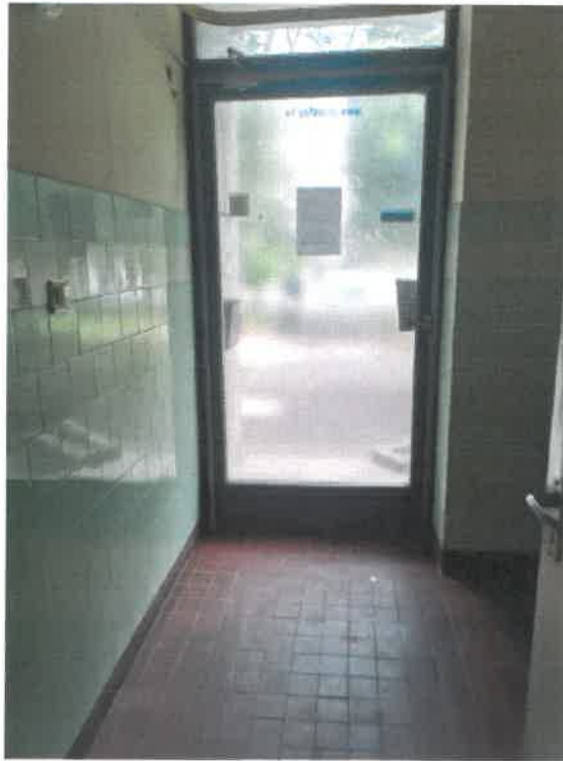
Bejárat ajtó

A belső, lépcsőházba vezető ajtó cseréje az elmúlt években nem történt meg, állapota megfelelő, azonban a kor hőszigetelési elvárásainak már nem felel meg.

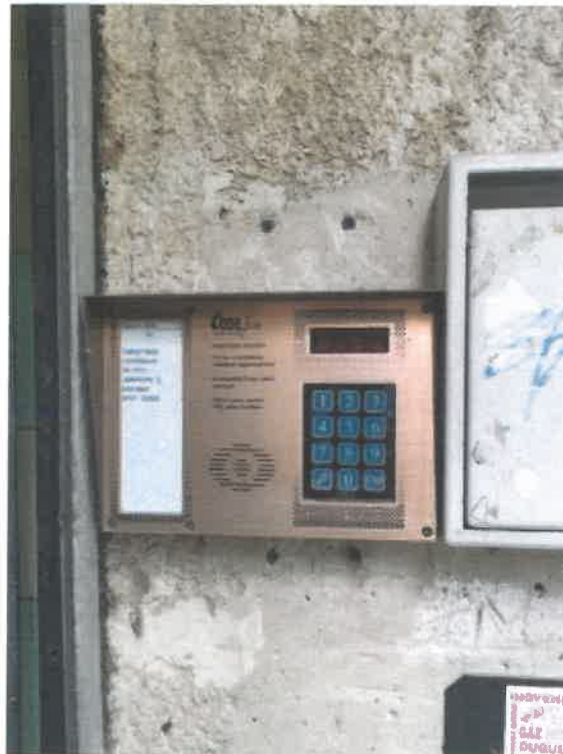
Kaputelefon rendszer

A kapu telefon Codefon típusú, karbantartása rendszeresen megtörténik, állapota megfelelő.

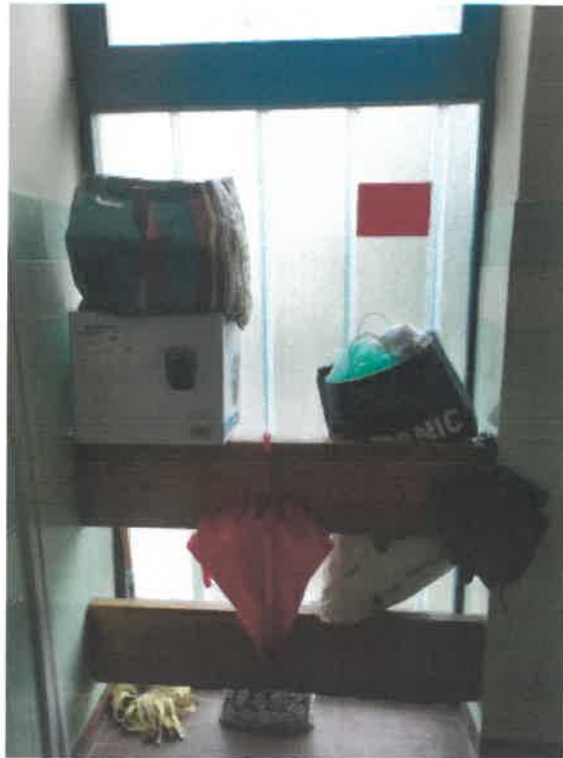
Belső nyílászárók, sorolt szerkezetek

A lépcsőházi sorolt szerkezetek cseréje még nem történt meg, egyidősek az épülettel. Állapotuk megfelelő, azonban néhány helyen befolyhat az esővíz tömítésük, karbantartásuk javasolt.

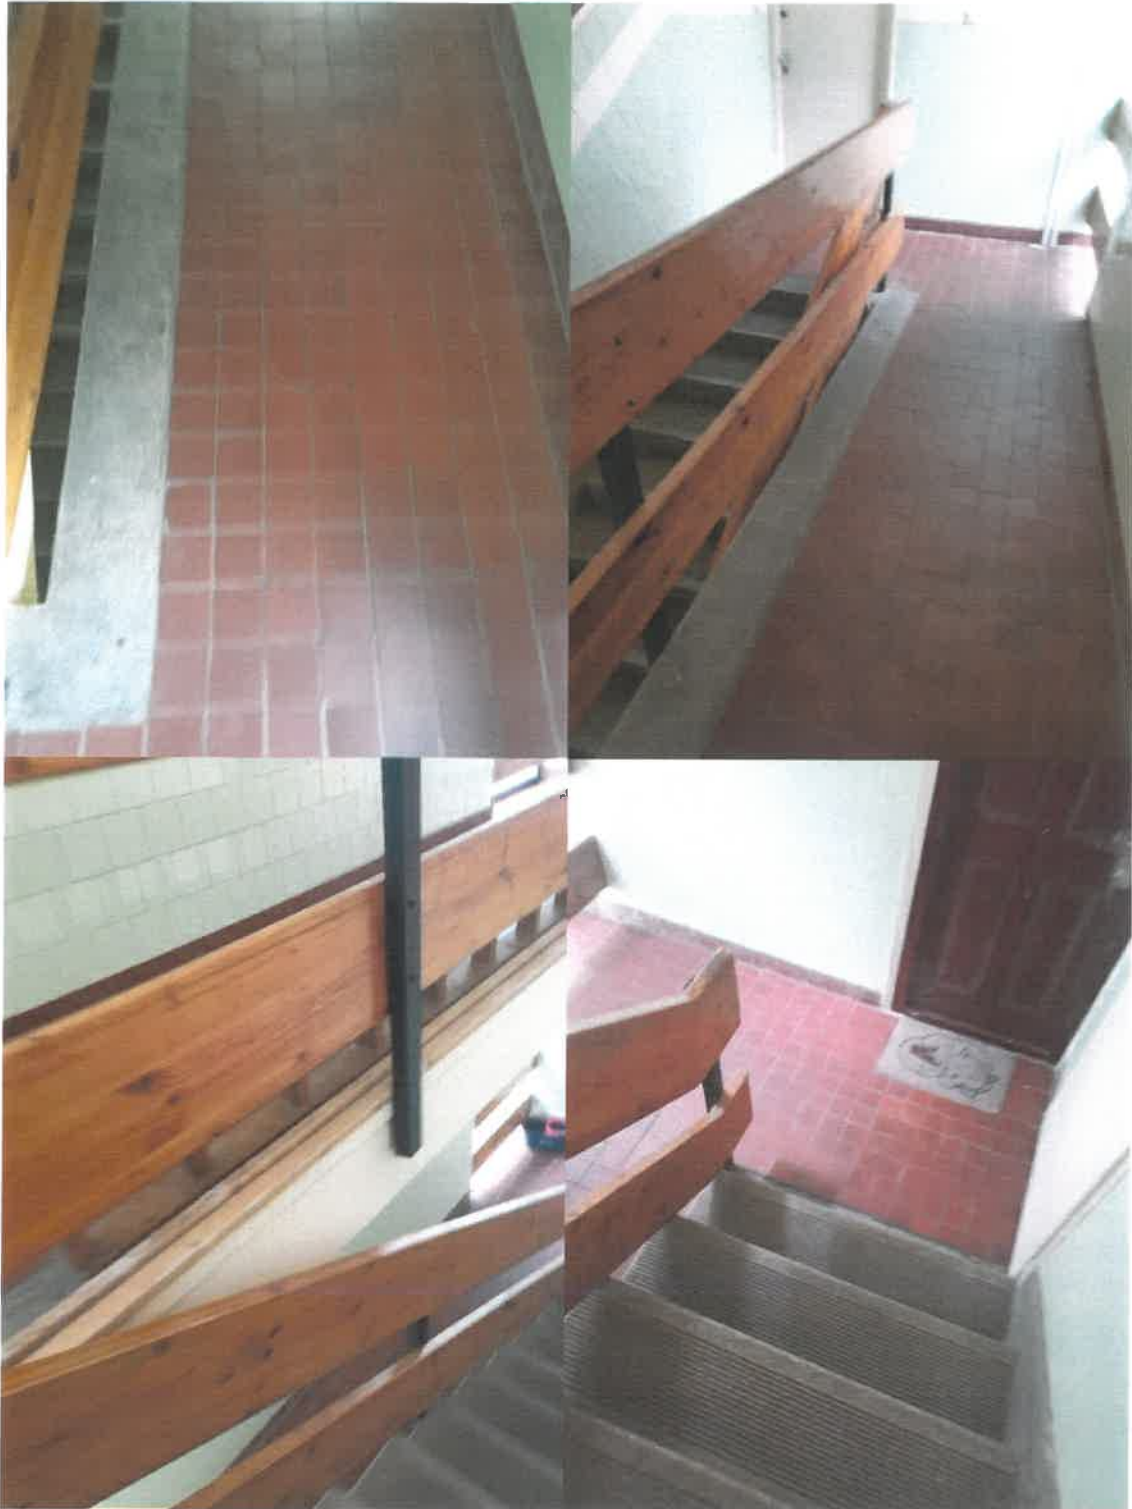
Lépcsőházi burkolatok, korlát

A lépcsőházban lévő burkolatok folytonosak, hiány a felmérés időpontjában nem volt. Az aljzat az eredeti „járólap”, hidegburkoló lapokból került kialakításra. A korlátok állapota és rögzítése biztonságosnak mondható.

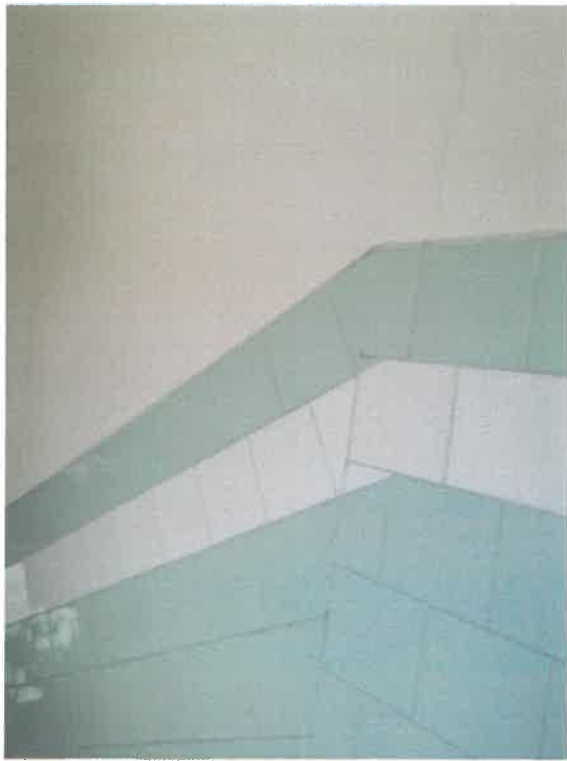
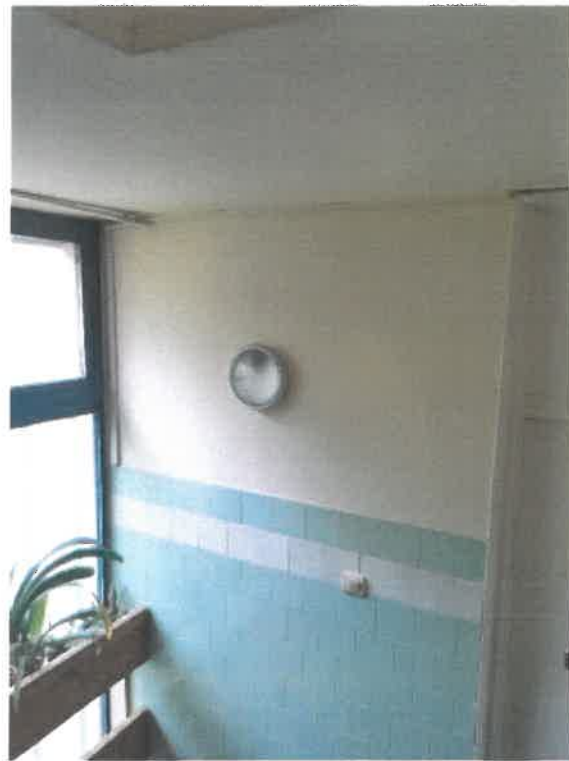
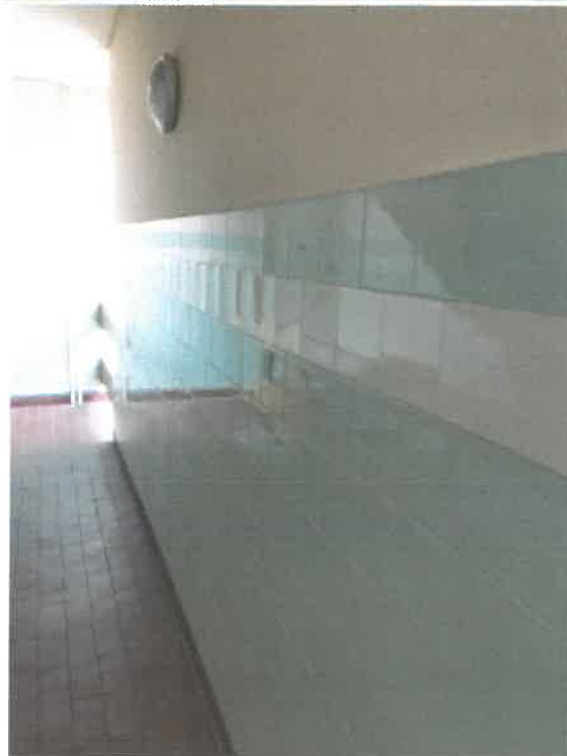
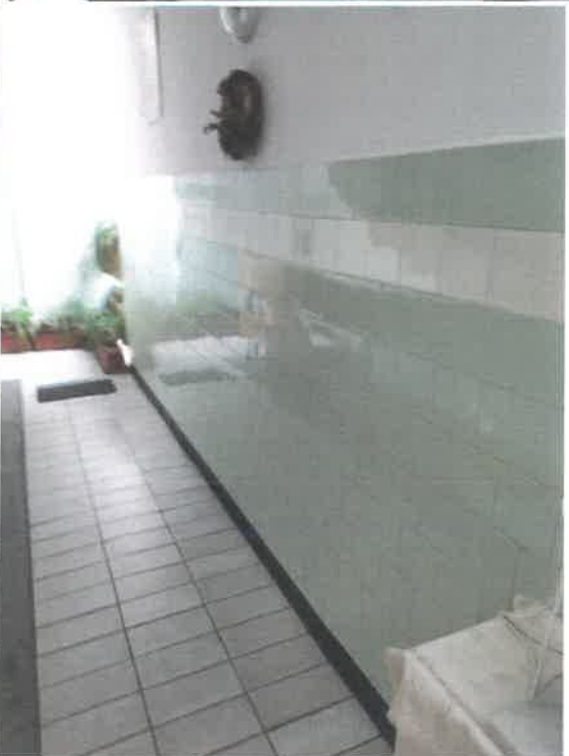
Lépcsőházi falak állapota

A lépcsőházban a falburkolat, a csempeburkolat feletti részek festése ismeretlen időpontban történt, a természetes épületmozgások következtében a csempeburkolat feletti falfelületen repedések jelentek meg.

A szabadon lévő falfelületek festése, korlátok és ajtók mázolása javasolt.

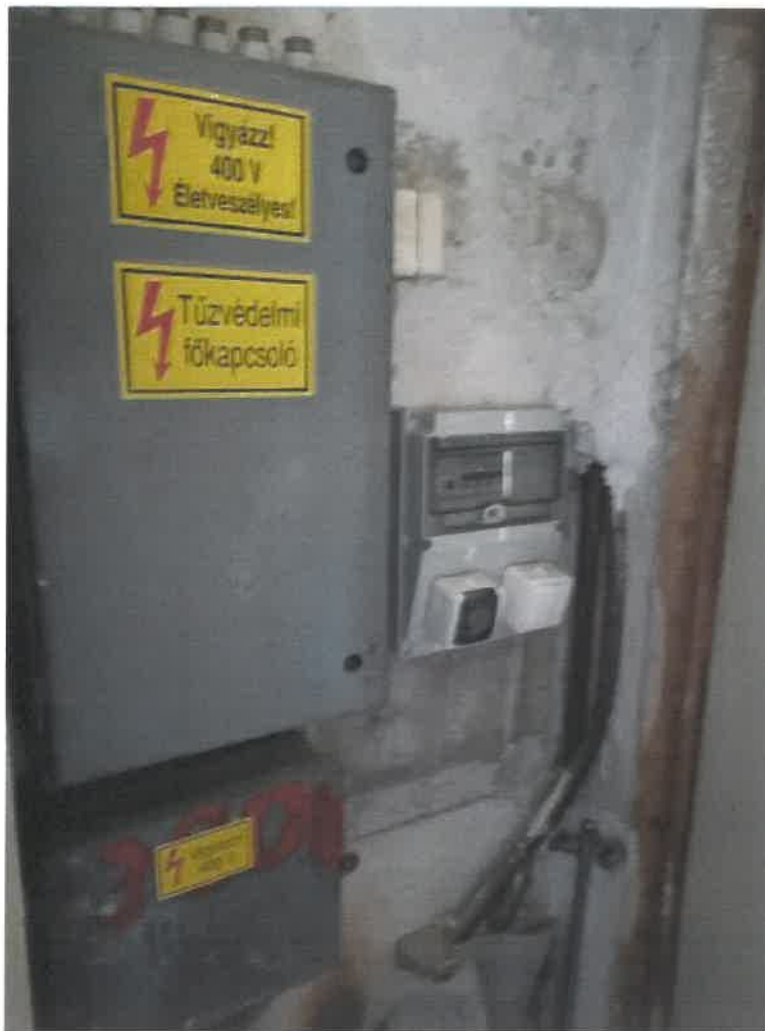
Áramellátás

Az épület áramellátását, a földszinten ELMŰ által elhelyezett kapcsolószekrény biztosítja, a lakások elektromos ellátását a szintenként elhelyezett, önálló villanyóra biztosítja. Az épület villamos biztonságtechnikai felülvizsgálatai által megállapított hiányosságokat a felmérés nem tartalmazza.
