Összetűgás Lakásszövetkezet

Állagfelmérés 2022.

1165 Budapest, Sasvár utca 105.

Budapest, 2022. május

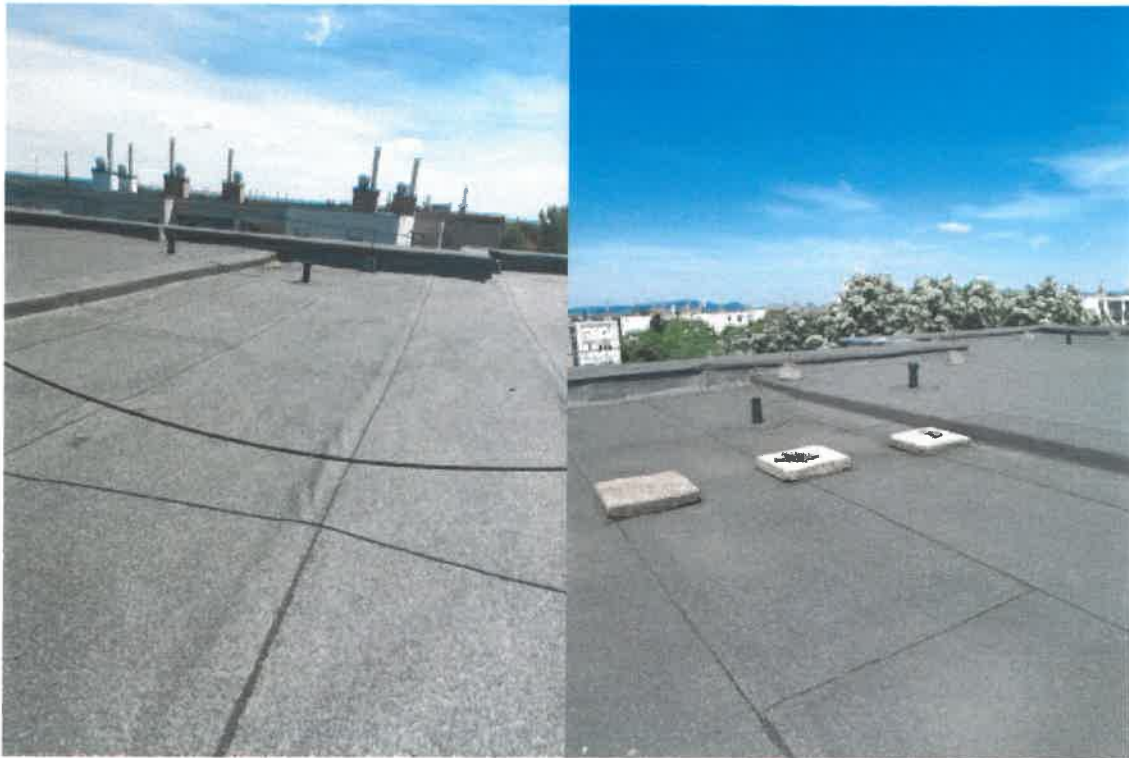
Tetőszerkezet

A tető vízszigetelése palaszórt bitumenes lemez 2019.-ben a tető szigetelése javításra, cserélésre került. Megfelelő műszaki állapotban van. Felújítása egyelőre nem időszerű.

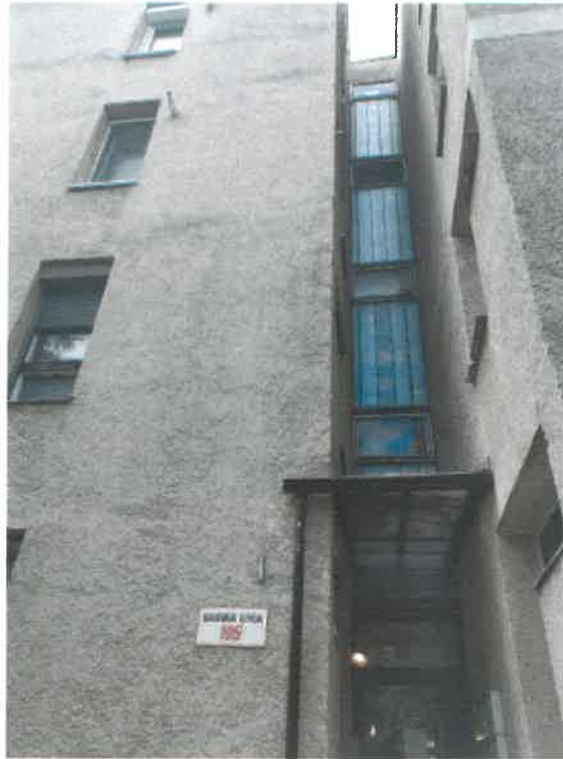
Külső vakolat

Az épület oldalfala vakolt, kőporozott korának megfelelő állapotú. Helyenként a természetes épületmozgás következtében, főleg az öntött beton koszorúk környékén repedések jelentek meg. A korábbi javítások már helyenként meglazultak, vakolathullást idézhetnek elő. Ezek további vizsgálata, karbantartása javasolt.

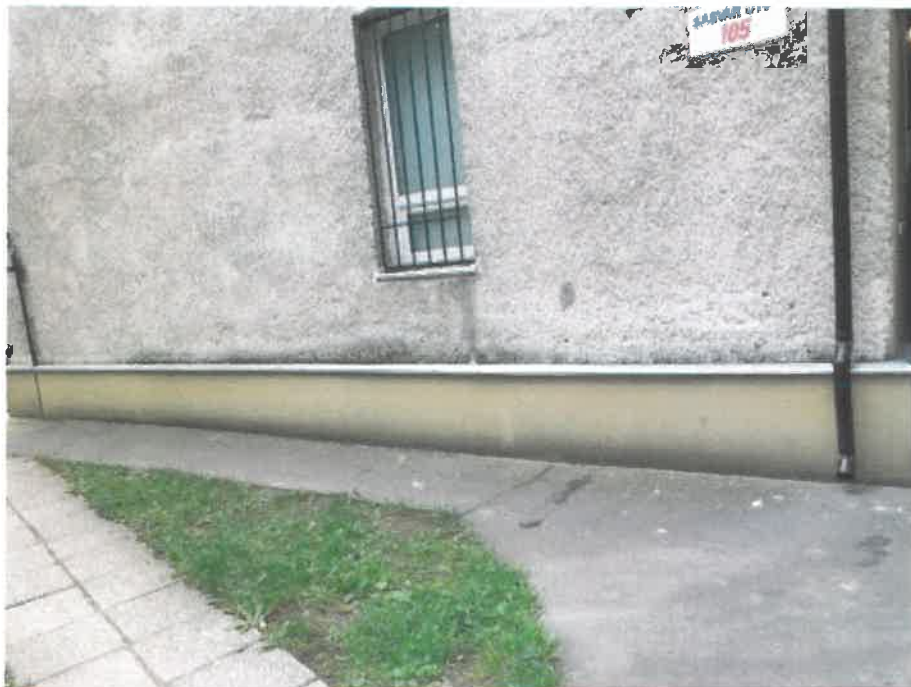
Lábazat

Az épület lábazatának felújítása- hőszigetelése 2016-ban elkészült, felújítása egyelőre nem időszerű, azonban karbantartása-tisztítása javasolt.

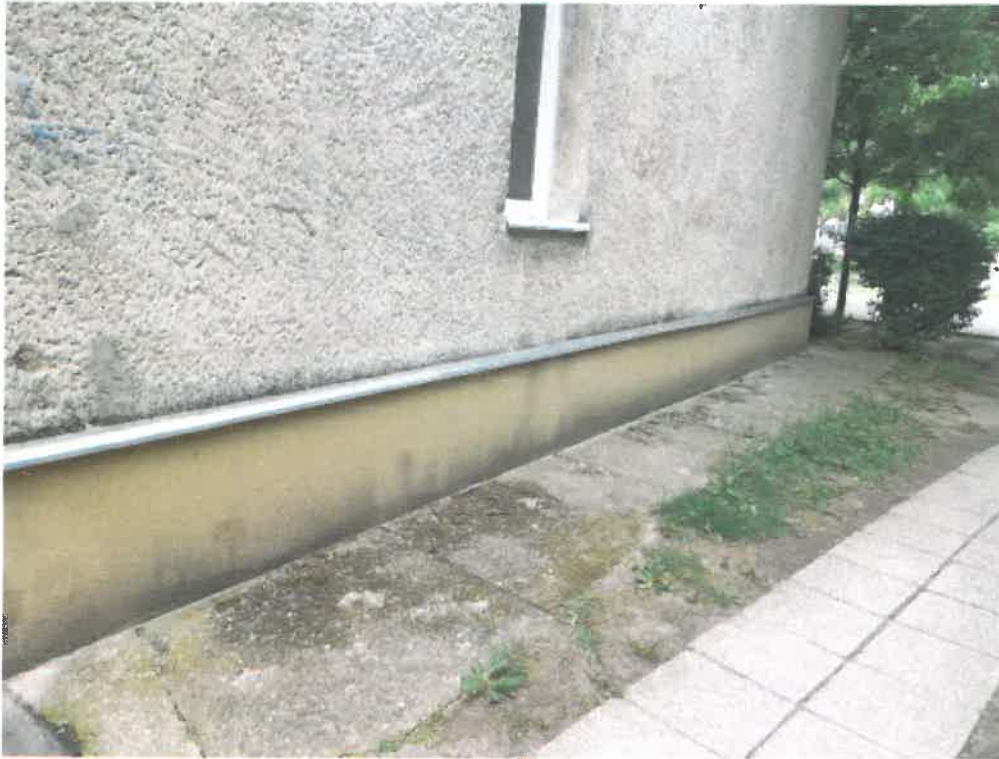
Szolgálati járda

A szolgálati járda megfelelő állapotú, biztonságos közlekedésre alkalmas, azonban az épület adottságait figyelembe véve gyalogos közlekedés csak részlegesen történik rajta. A további károk és az épület vizesedésének elkerülése érdekében a növényzet eltávolítása, valamint a hézagok javítása indokolt.

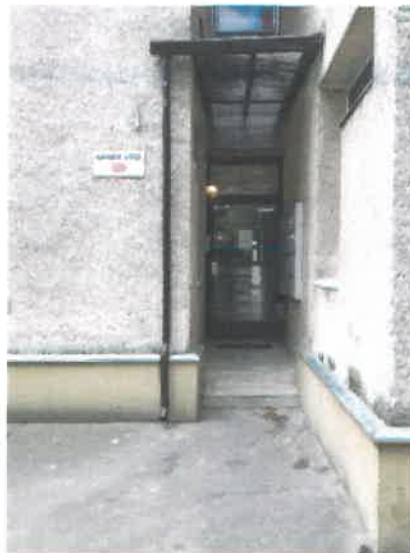
Bejárati ajtó

A belső, lépcsőházba vezető ajtó cseréje az elmúlt években nem történt meg, állapota megfelelő azonban hőszigetelő képessége kérdéses.

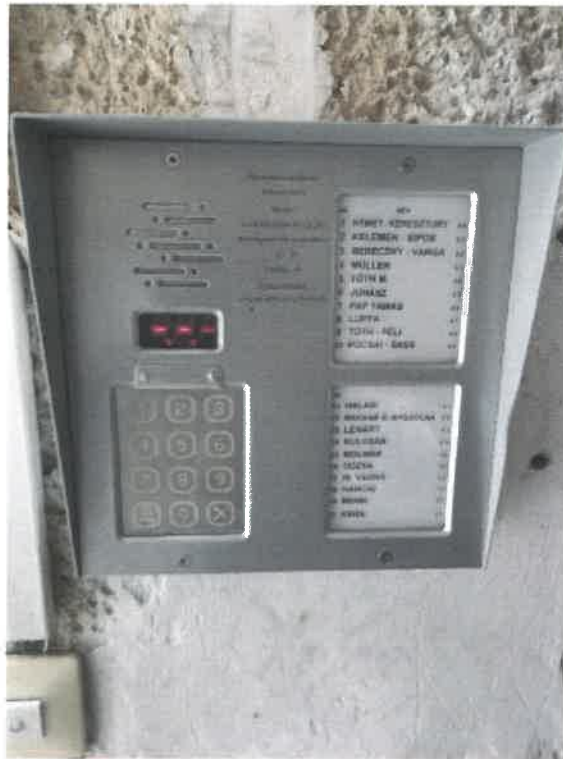
Kaputelefon rendszer

A kapu telefon Codefon típusú, karbantartása rendszeresen megtörténik, állapota megfelelő.

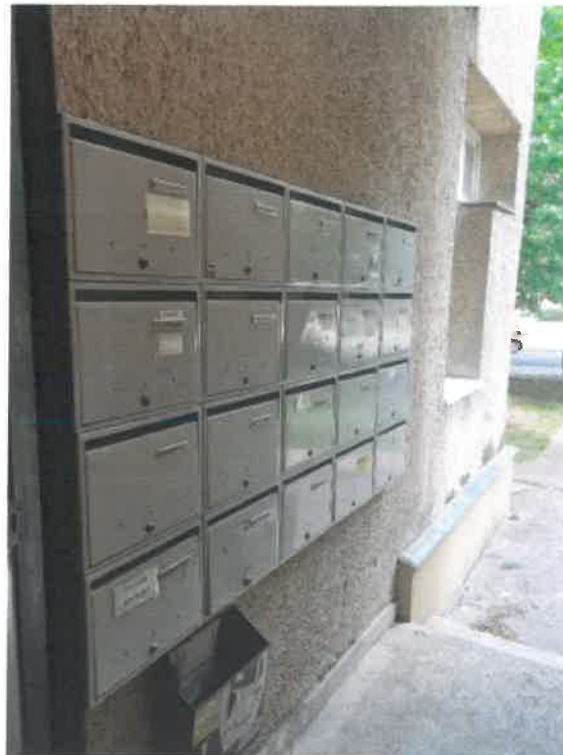
Postaládák

A postaládák cseréje az elmúlt években nem történt meg, állapotuk megfelelő, biztonságosnak mondható.

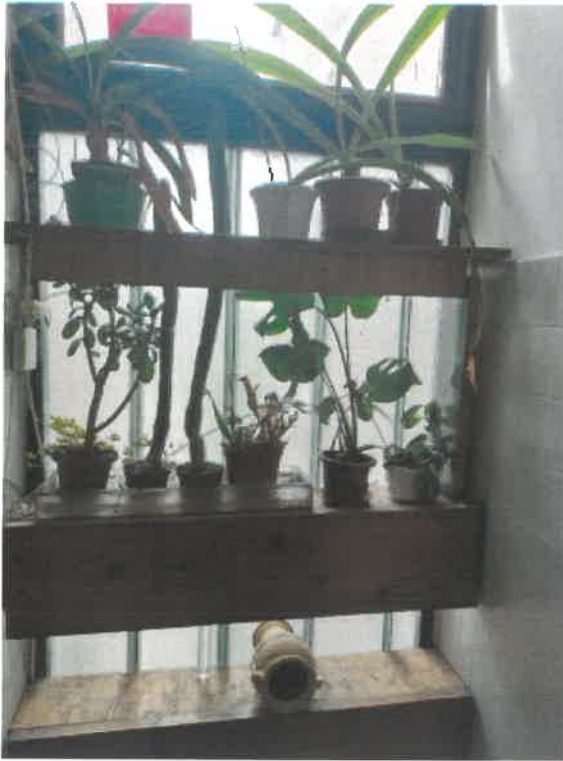
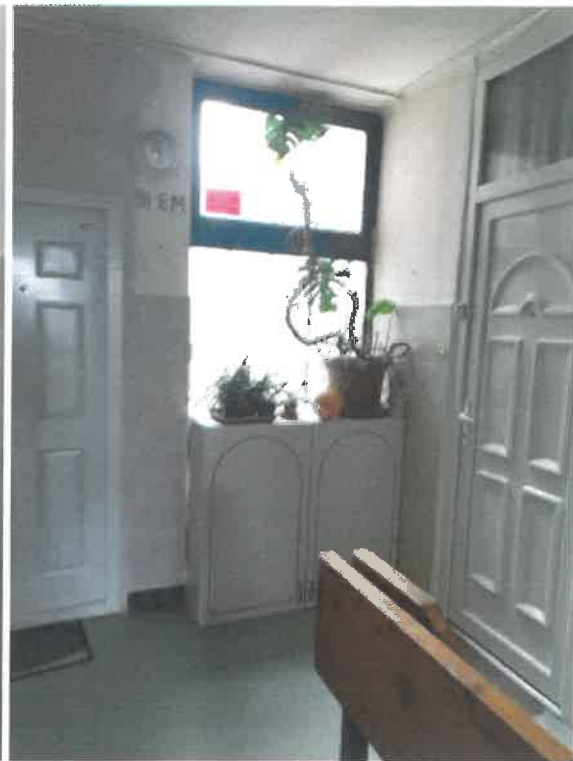
Belső nyílászárók, sorolt szerkezetek

A lépcsőházi sorolt szerkezetek cseréje még nem történt meg, egyidősek az épülettel. Állapotuk megfelelő, azonban néhány helyen befolyhat az esővíz tömítésük, karbantartásuk javasolt.

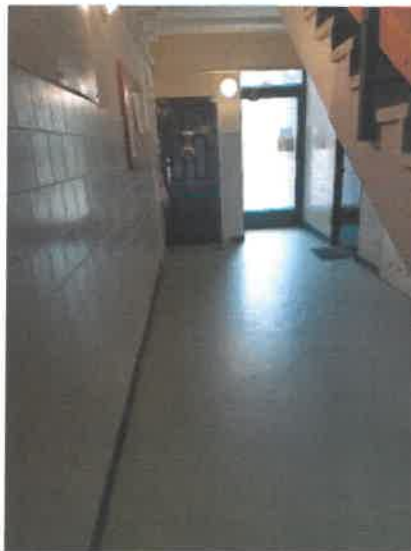
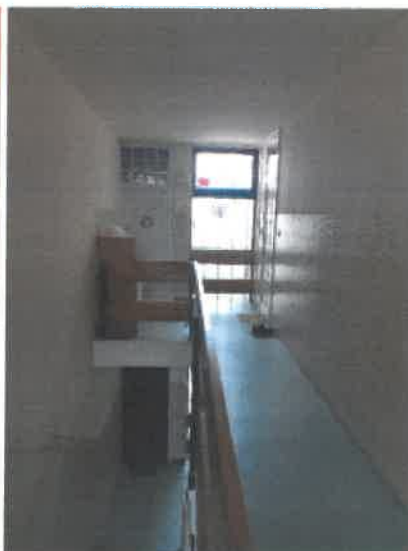
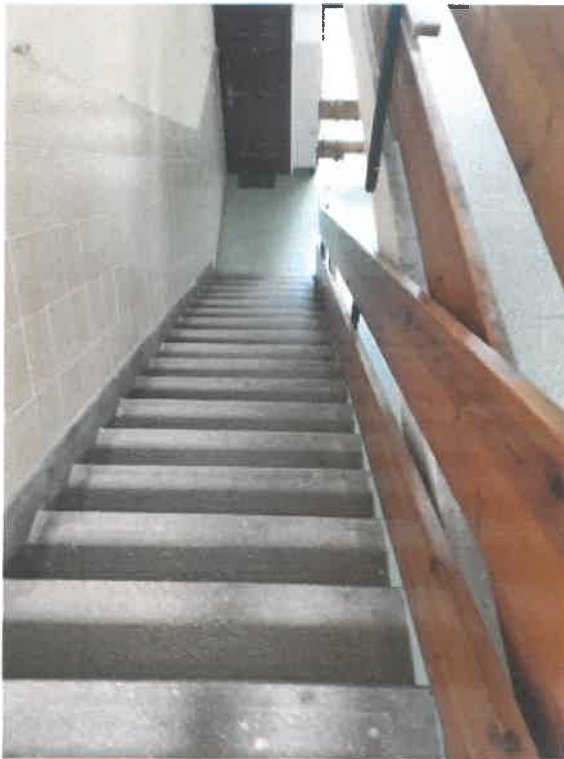
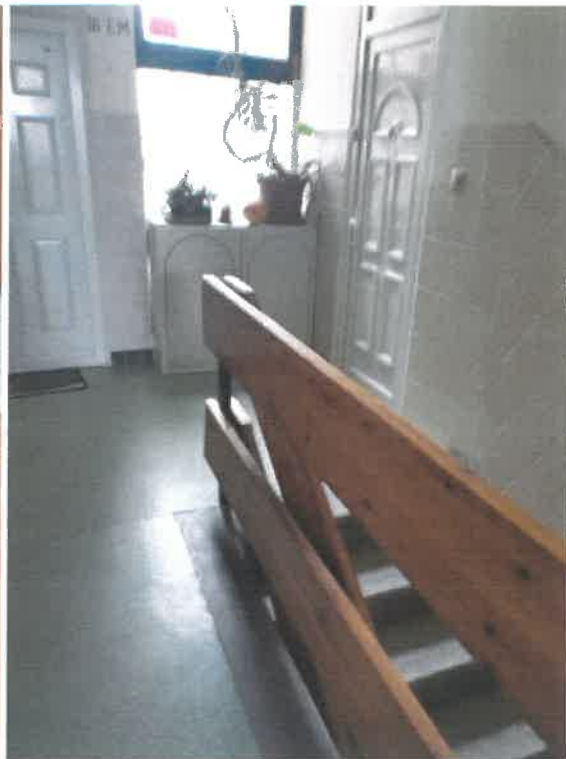
Lépcsőházi burkolatok, korlát

A lépcsőházban lévő burkolatok folytonosak, hiány a felmérés időpontjában nem volt. Az aljzat PVC lemezből került kialakításra. A korlátok állapota és rögzítése biztonságosnak mondható.

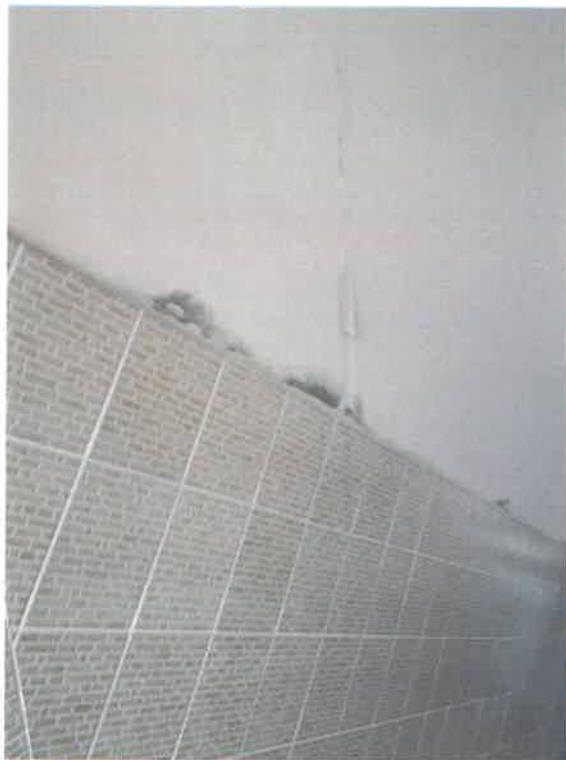
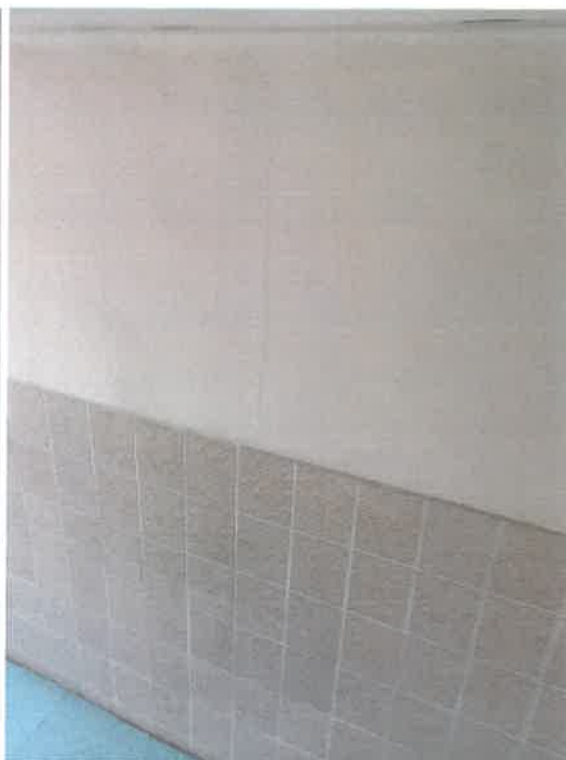
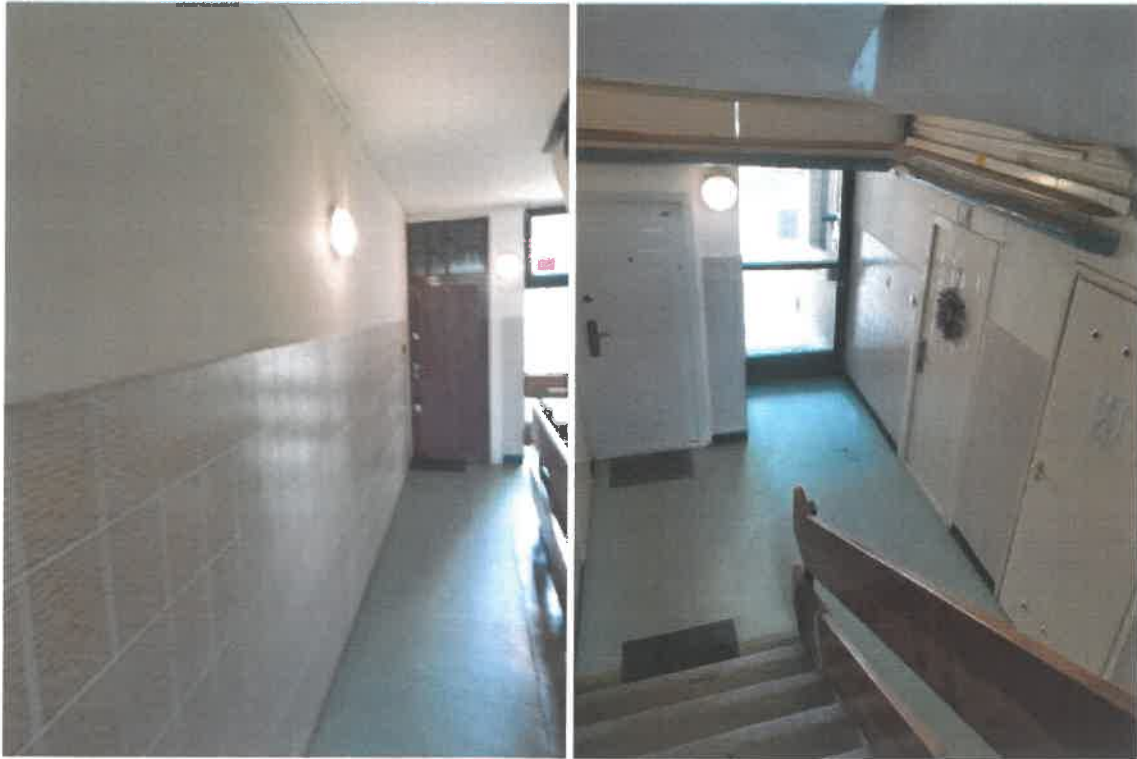
Lépcsőházi falak állapota

A lépcsőházban a falburkolatok festése már időszerű, a természetes épületmozgások következtében a csempeburkolat feletti falfelületen repedések jelentek meg.
