Összefogás Lakásszövetkezet

## Állagfelmérés 2022.

1165 Budapest, Sasvár utca 99/C.

Budapest, 2022. május

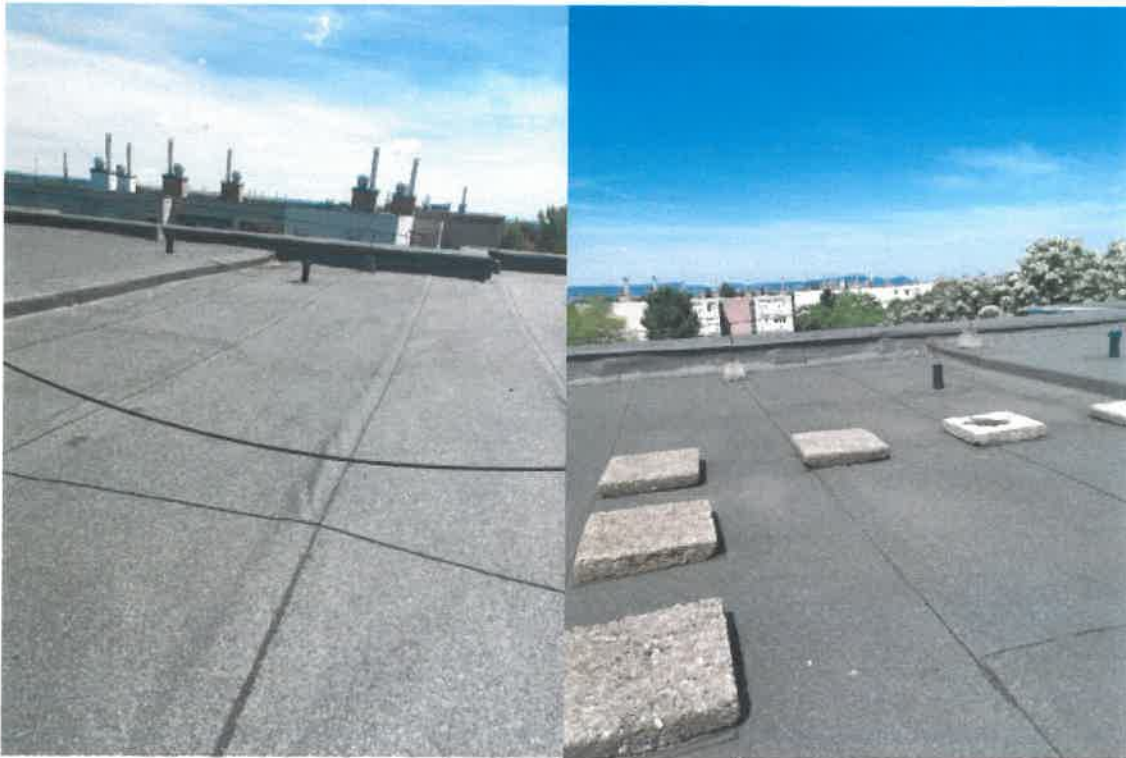
A tető vízszigetelése palaszórt bitumenes lemez 2016.-ban a tető szigetelése javításra, cserélésre került. Megfelelő műszaki állapotban van. Felújítása egyelőre nem időszerű.

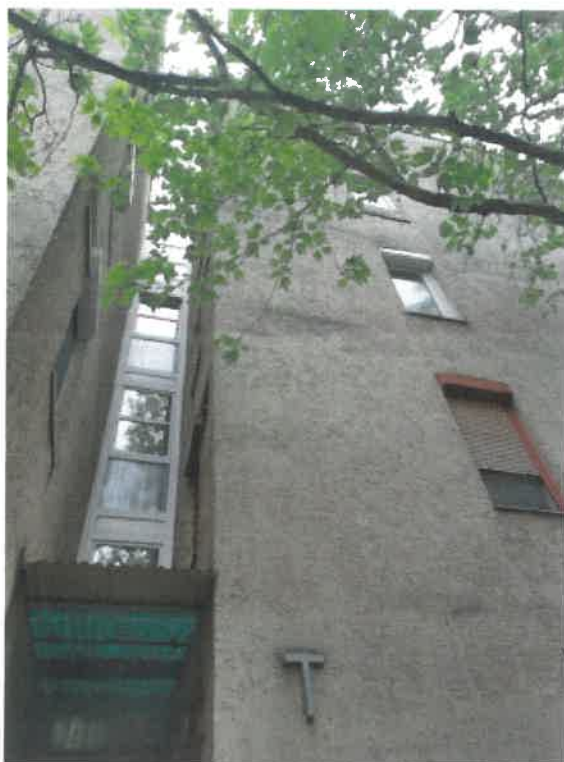
Az épület oldalfala vakolt, kőporozott korának megfelelő állapotú. Helyenként a természetes épületmozgás következtében, főleg az öntött beton koszorúk környékén repedések jelentek meg. A korábbi javítások már helyenként meglazultak, vakolathullást idézhetnek elő. Ezek további vizsgálata, karbantartása javasolt.

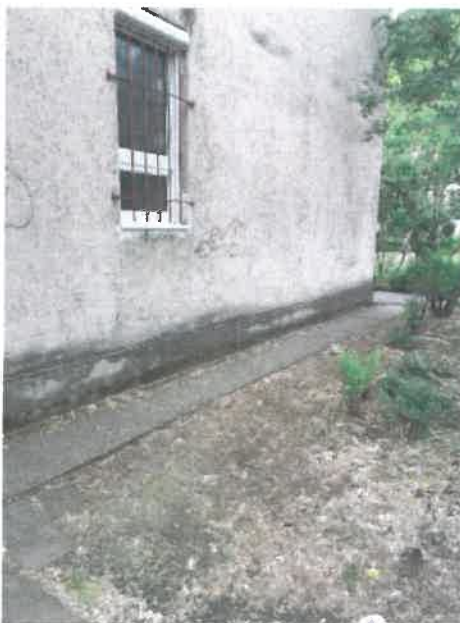
Az épület lábazata repedezett és helyenként elvált a faltól, javítása és a növényzettől való megtisztítása javasolt.

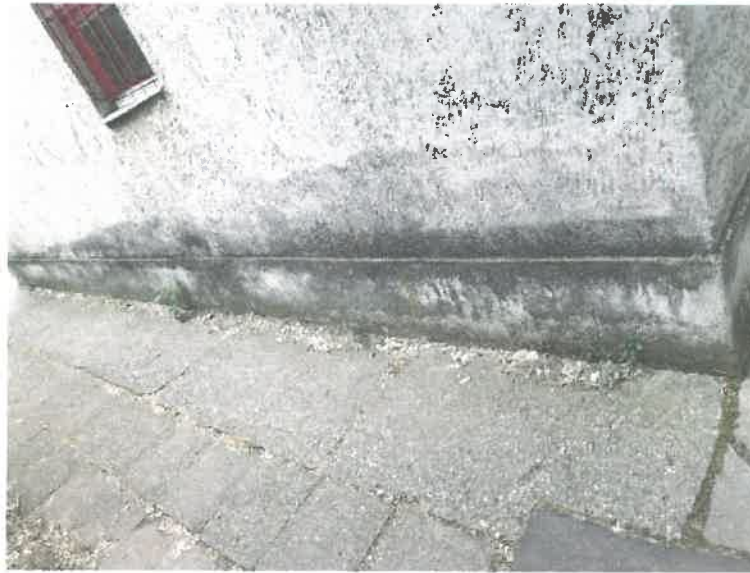
A szolgálati járda megfelelő állapotú, biztonságos közlekedésre alkalmas, azonban az épület adottságait figyelembe véve gyalogos közlekedés csak részlegesen történik rajta. A további károk és az épület vízsedésének elkerülése érdekében a növényzet eltávolítása, valamint a hézagok javítása indokolt.

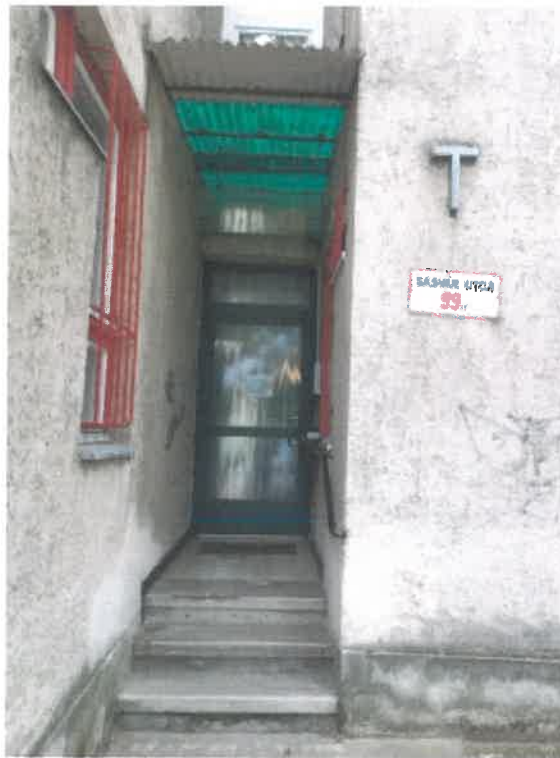
A főbejáráthoz vezető beton burkolat épp, a lépcső felújítása ismeretlen időpontban megtörtént, állapota biztonságos közlekedésre alkalmas.

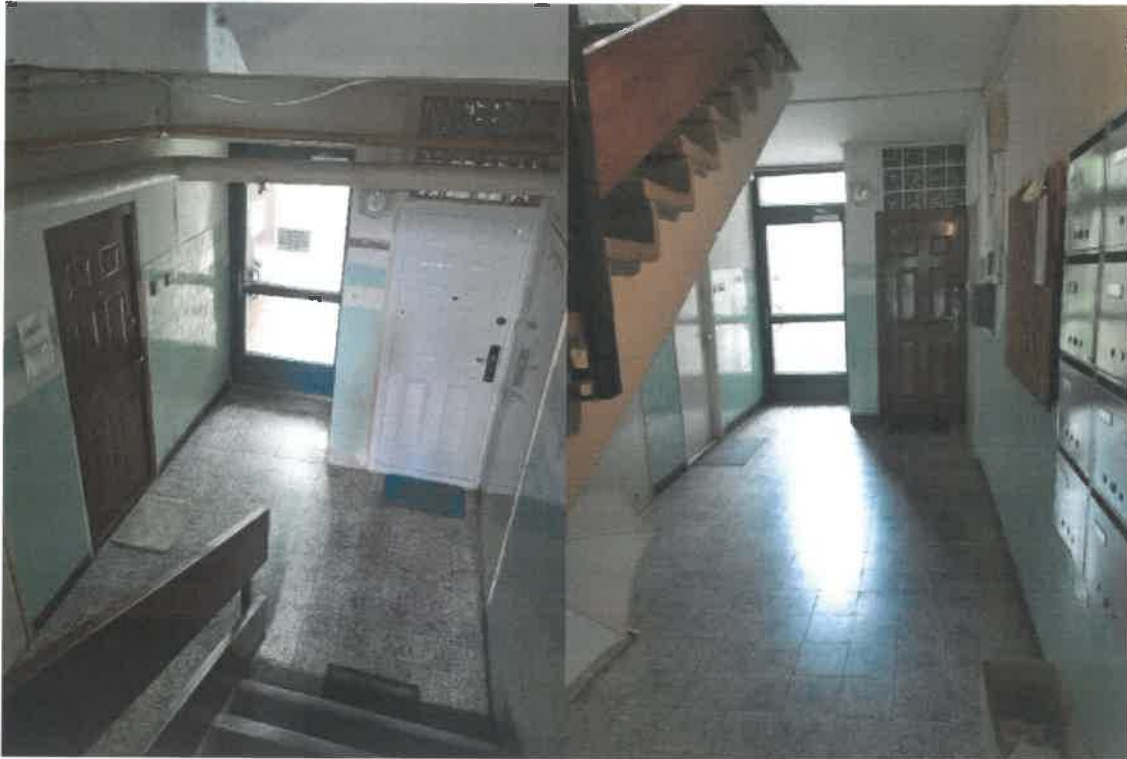
A belső, lépcsőházba vezető ajtó cseréje 2018-ban megtörtént, anyaga alumínium, állapota, valamint hőszigetelő képessége megfelelő.

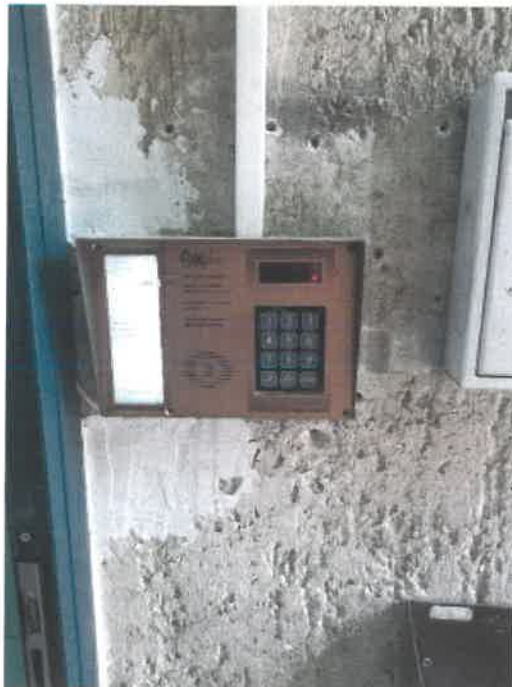
A kapu telefon Codefon típusú, karbantartása rendszeresen megtörténik, állapota megfelelő.

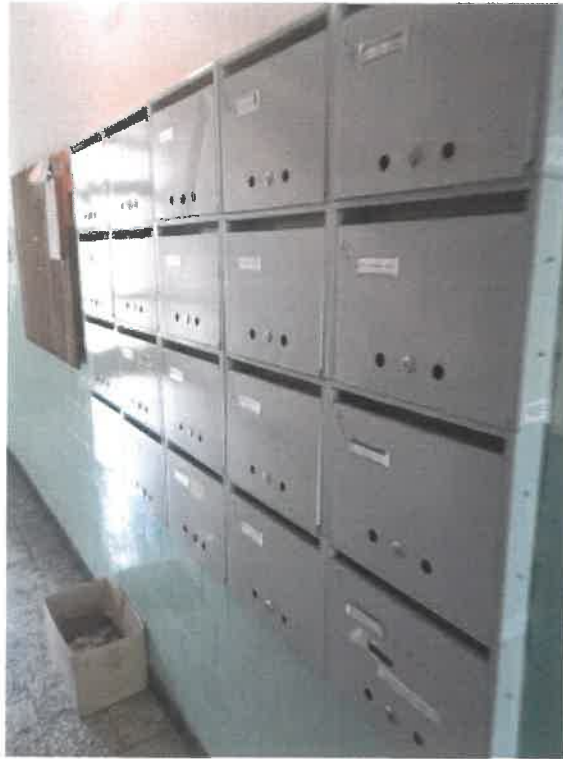
A postaládák cseréje az elmúlt években nem történt meg, állapotuk megfelelő, biztonságosnak mondható.

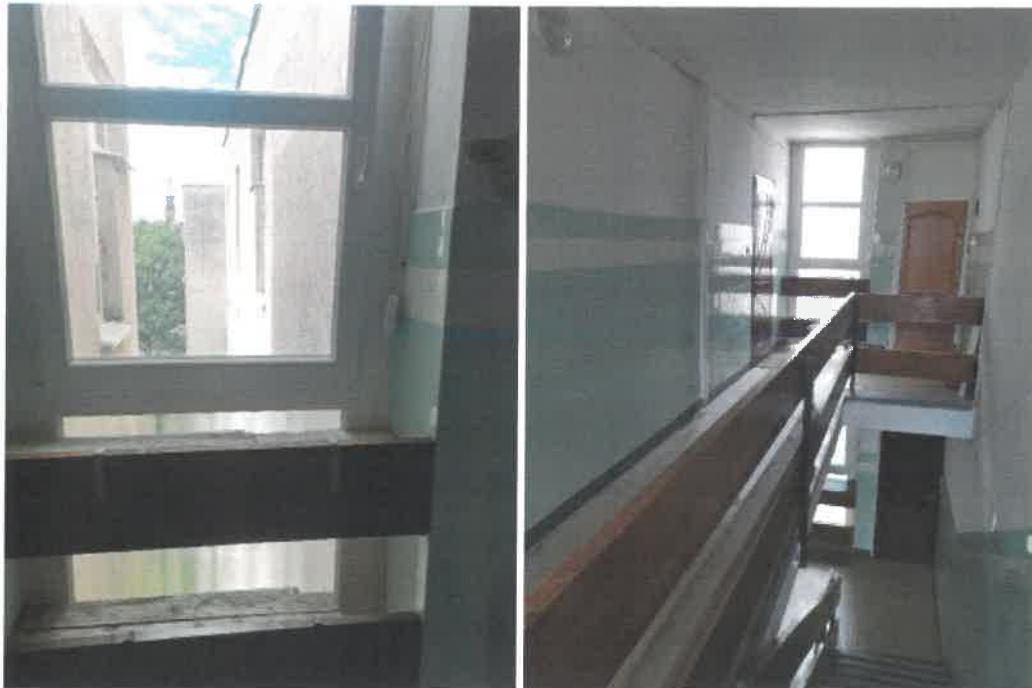
A lépcsőházi sorolt szerkezetek cseréje, nyílászárók cseréje 2018.-ban megtörtént. Anyaguk és hőszigetelési képességük megfelelő.

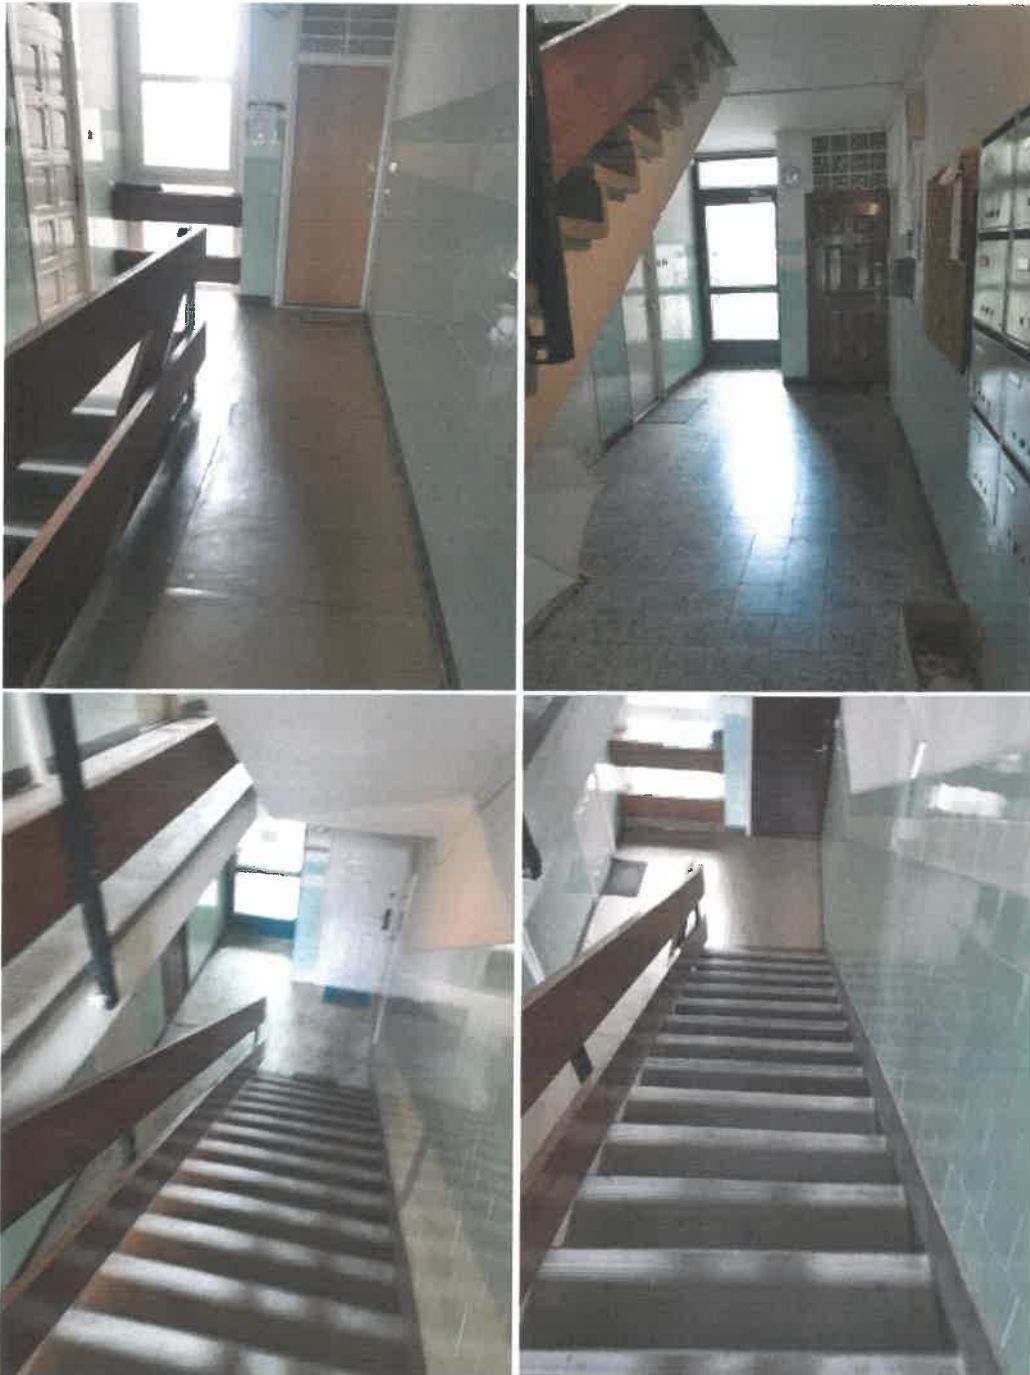
A lépcsőházban lévő burkolatok folytonosak, hiány a felmérés időpontjában nem volt. Az aljzat még az eredeti a földszinten „Metlahi” Lap, az emeleteken PVC lemezből került kialakításra. A korlátok állapota és rögzítése biztonságosnak mondható.

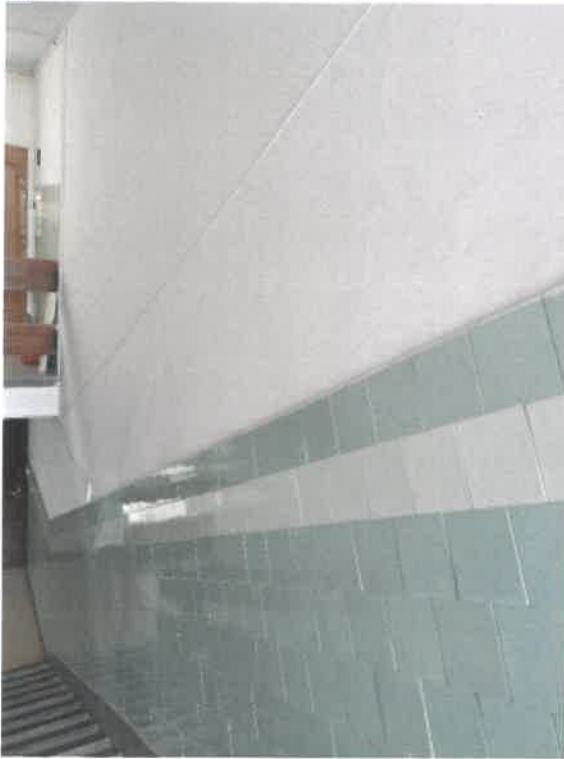
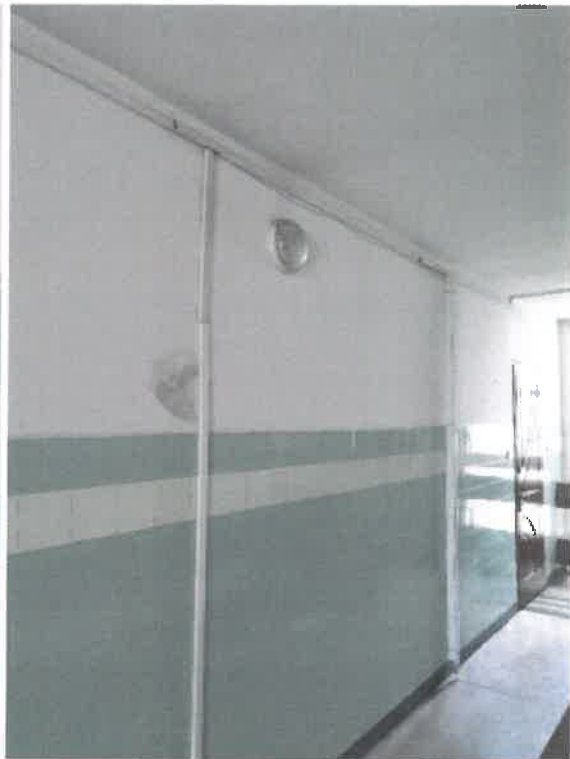
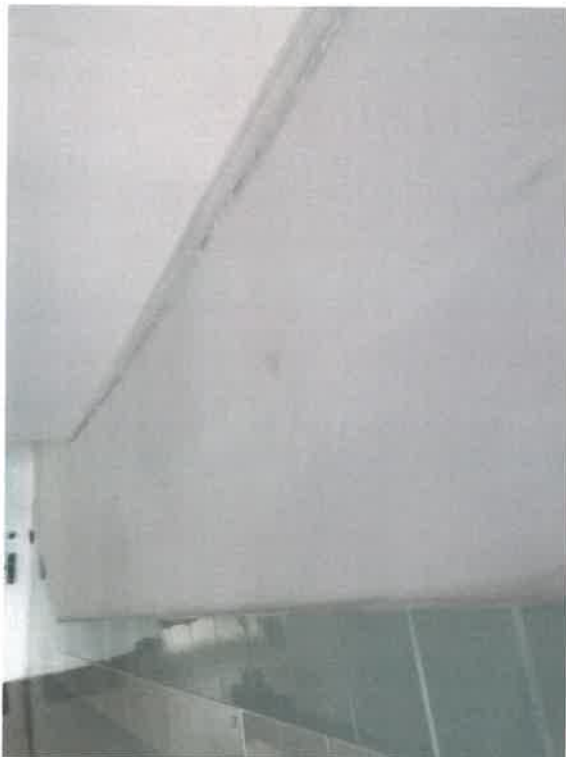
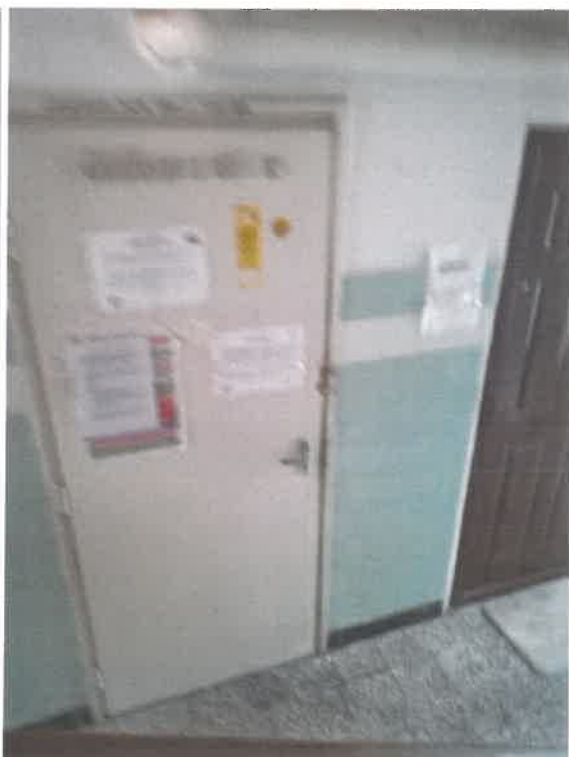
A lépcsőházban a falburkolatok festése már időszerű, a természetes épületmozgások következtében a csempeburkolat feletti falfelületen repedések jelentek meg.
