Összefogás Lakásszövetkezet

Állagfelmérés 2022.

1165 Budapest, Centenáriumi sétány 14.

Budapest, 2022. március

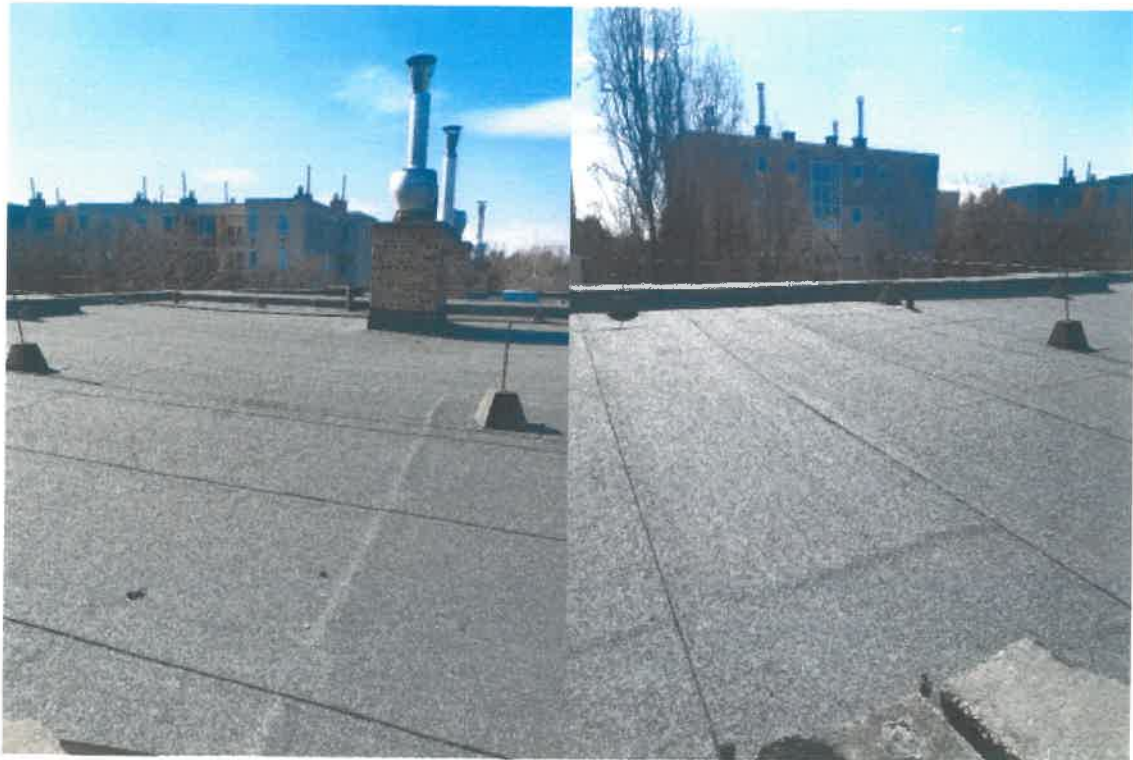
A tető hő és vízszigetelése palaszórt bitumenes lemez 2006.-ban készült, korának megfelelő műszaki állapotban van. Felújítása egyelőre nem időszerű.

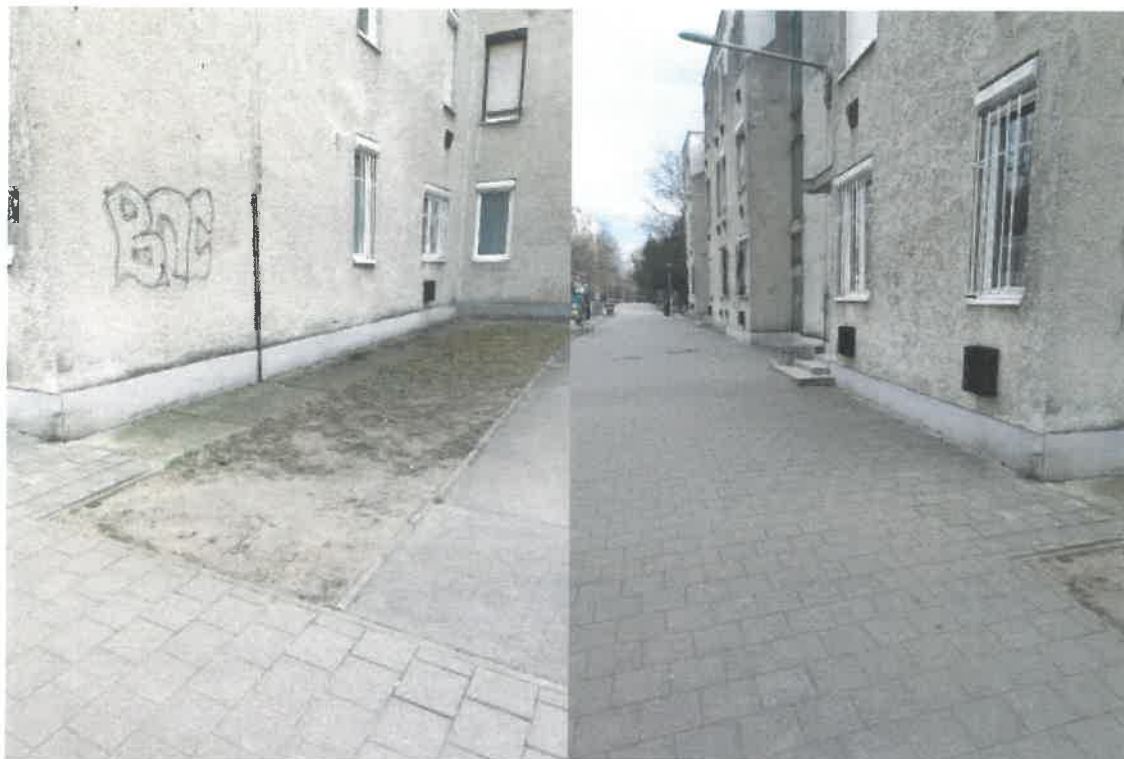
Az épület oldalfala vakolt, kóporozott korának megfelelő állapotú. Helyenként a természetes épületmozgás következtében, főleg az öntött beton koszorúk környékén repedések jelentek meg. A korábbi javítások már helyenként meglazultak, vakolathullást idézhetnek elő. Ezek további vizsgálata, karbantartása javasolt.

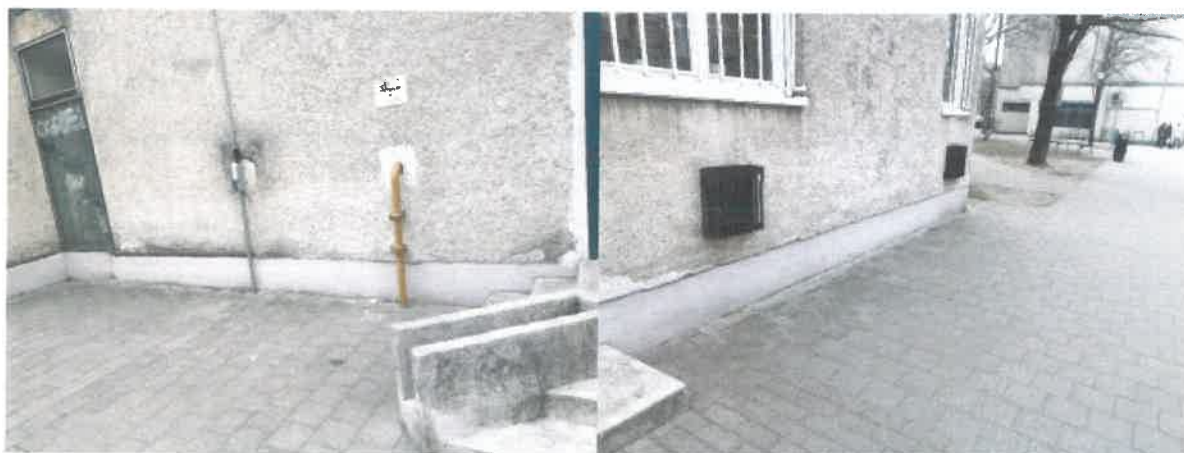
Az épület lábazata repedezett és helyenként elvált a faltól, javítása és a fugák közötti növényzettől való megtisztítása szükséges és időszerű.

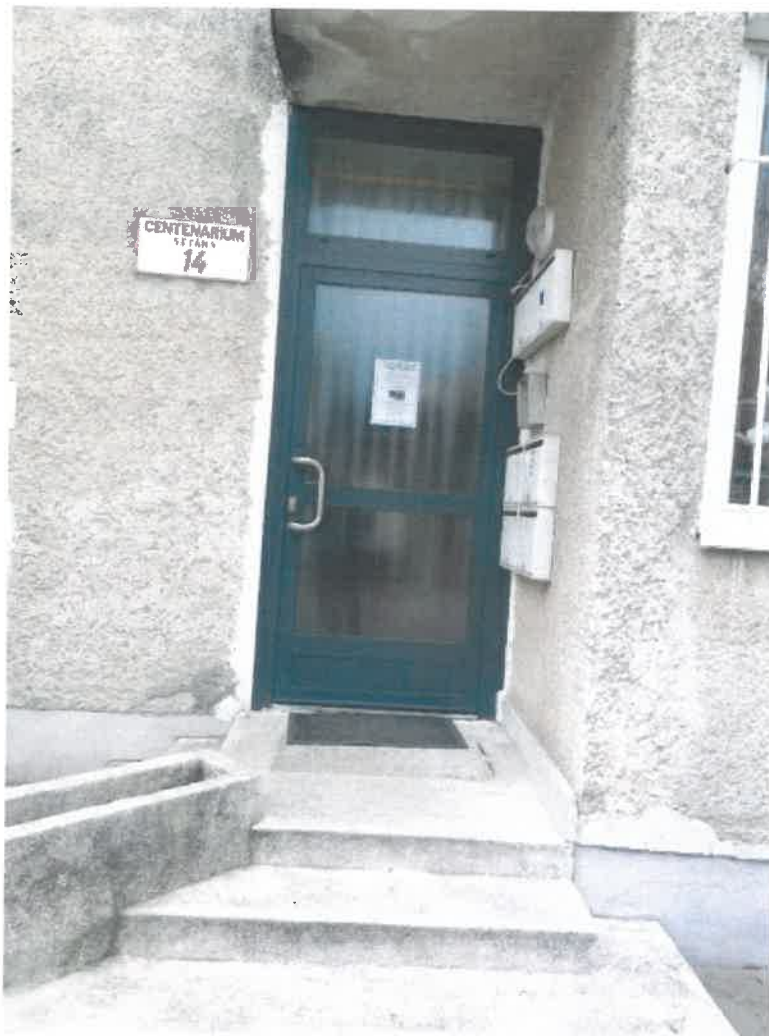
A főbejáráthoz vezető „viacolor” burkolat épp, a lépcső biztonságos közlekedésre alkalmas.

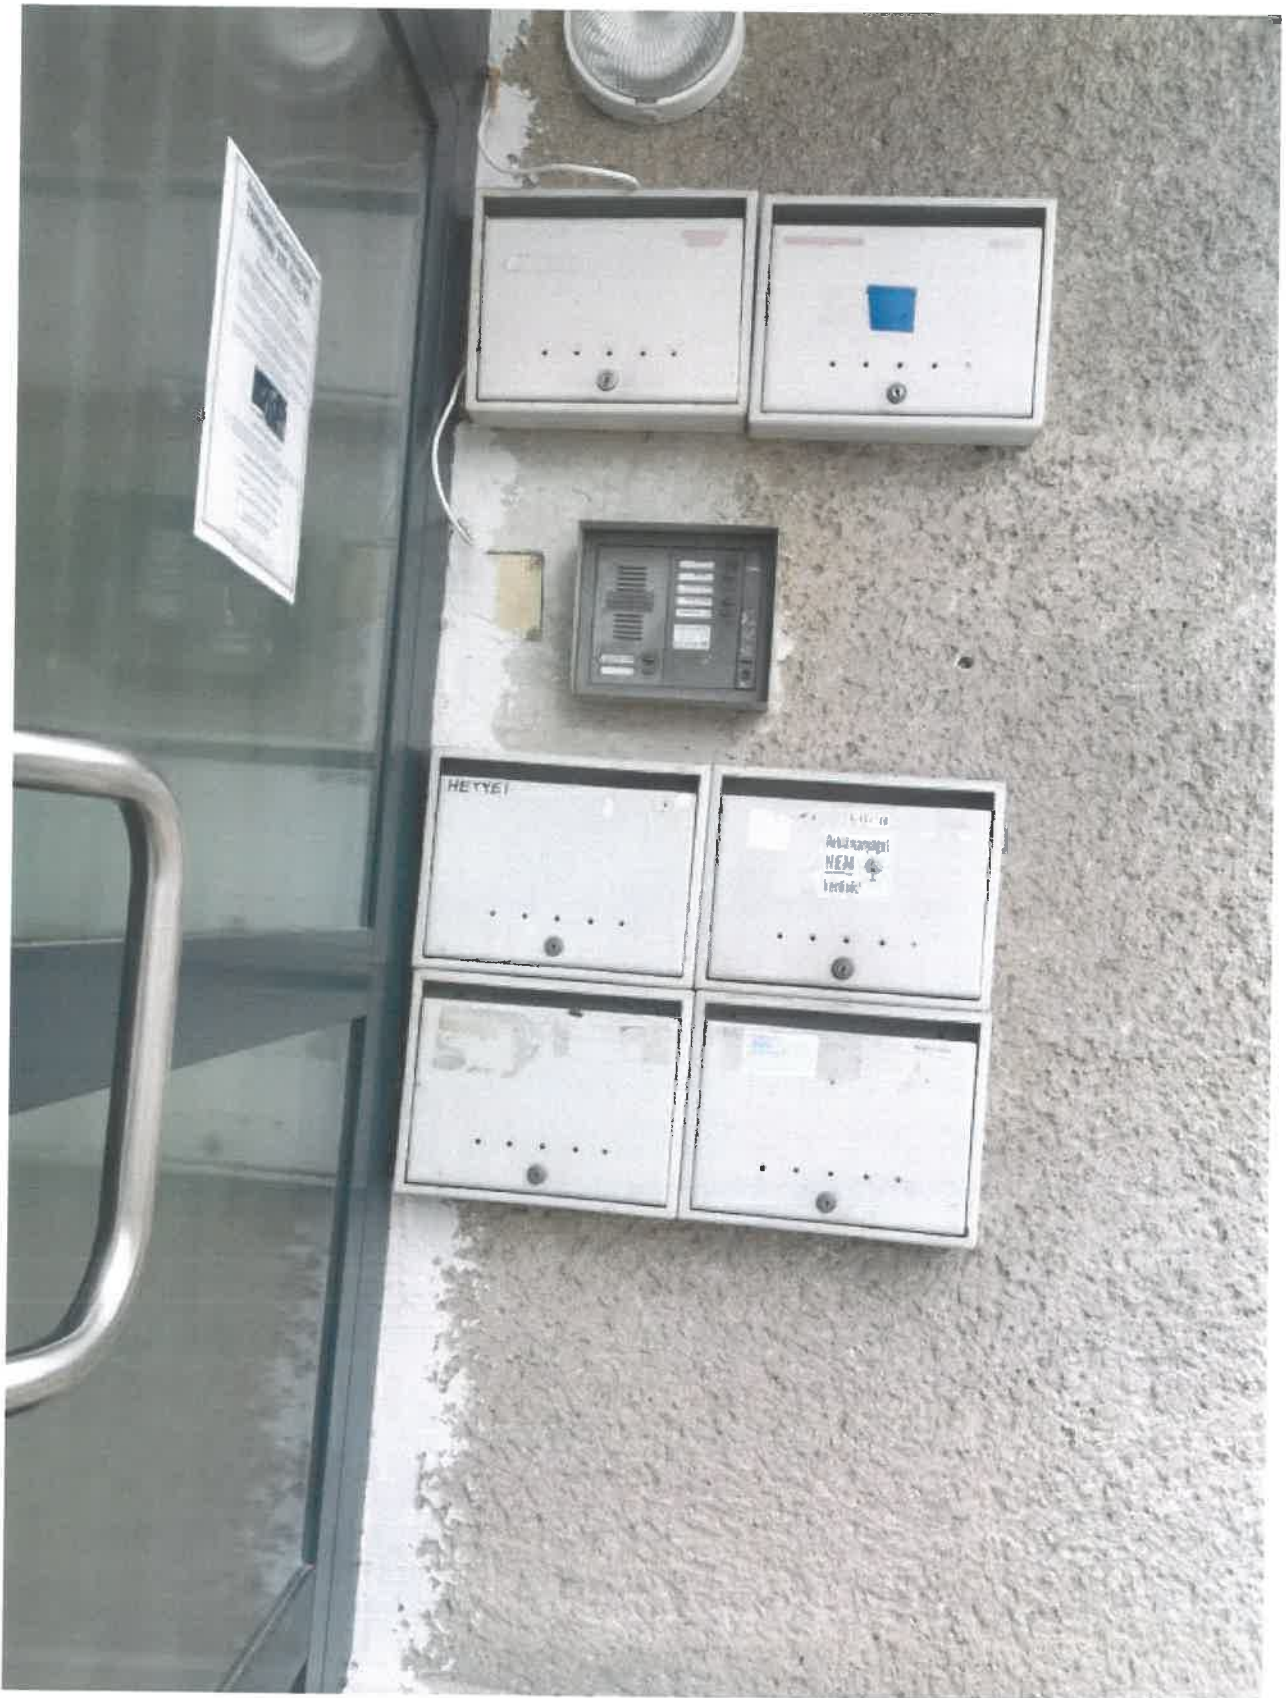
A postaládák cseréje az elmúlt években megtörtént, állapotuk megfelelő, biztonságosnak mondható.

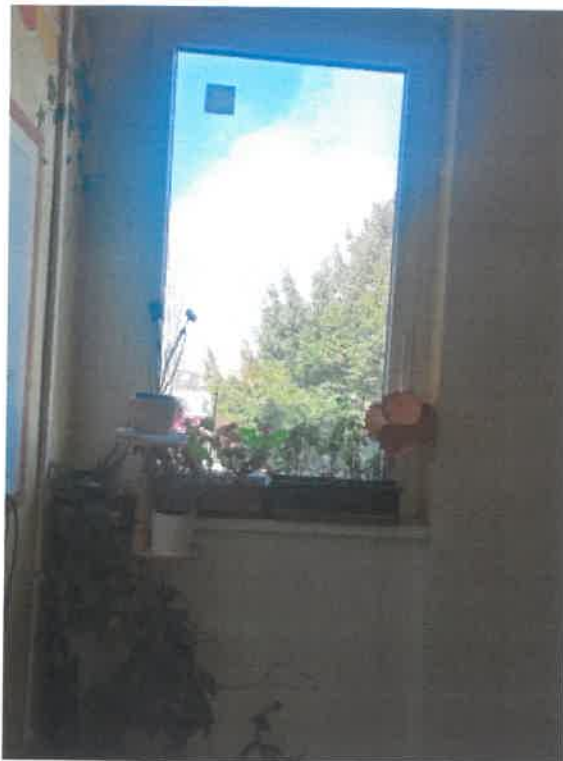
A lépcsőházi sorolt szerkezetek cseréje részben történt meg, állapotuk megfelelő, azonban néhány helyen befolyhat az esővíz tömítésük, karbantartásuk szükséges.

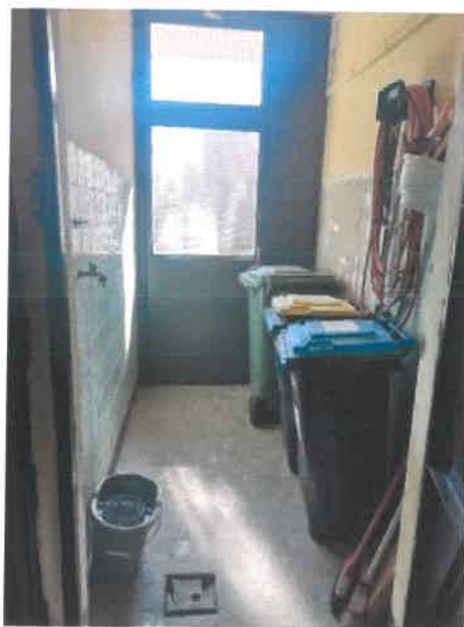
A lépcsőházban külön kukatároló helyiség nem került kialakításra, az edények a hátsó kijárat folyosói részán kerültek elhelyezésre. Állapotuk a koruknak megfelelő, funkciójuk ellátására alkalmasak.

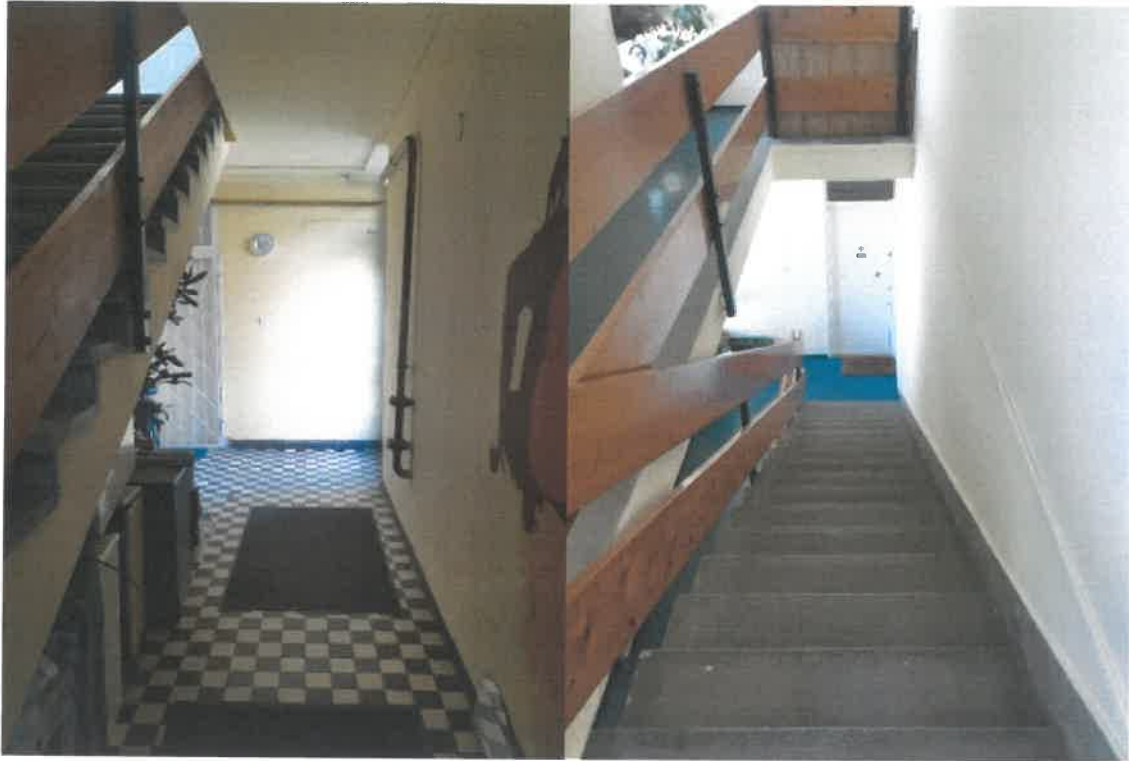
A lépcsőházban lévő burkolatok folytonosak, hiány a felmérés időpontjában nem volt. Az aljzat eredeti, az építéskor lerakott „metlaki” lapokból, és PVC lemezből került kialakításra. A korlátok állapota és rögzítése biztonságosnak mondható.

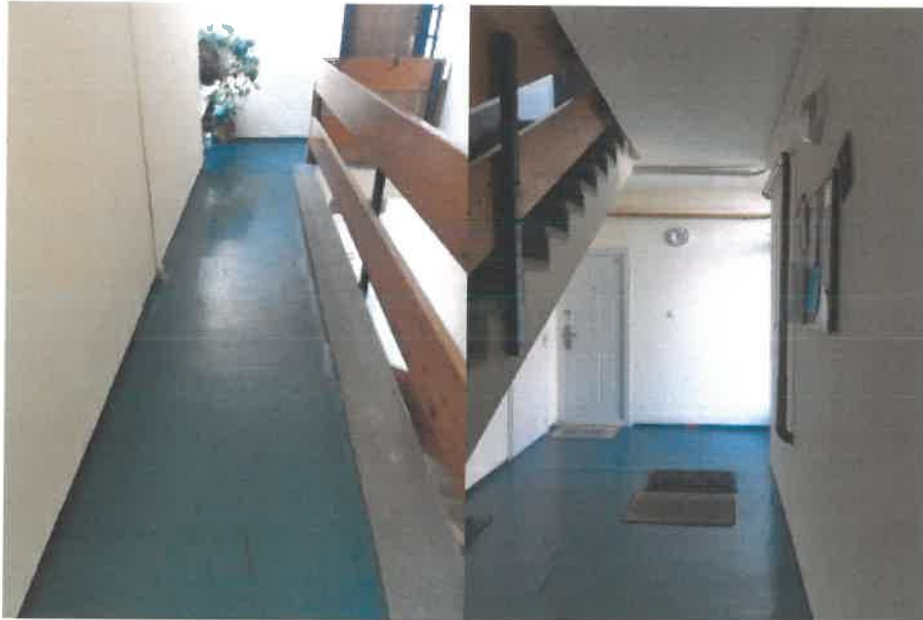
A lépcsőházban a szabadon lévő falfelületek festése-mázolása az elmúlt években nem történt meg, azonban állapotuk megfelelő, tisztának mondható.

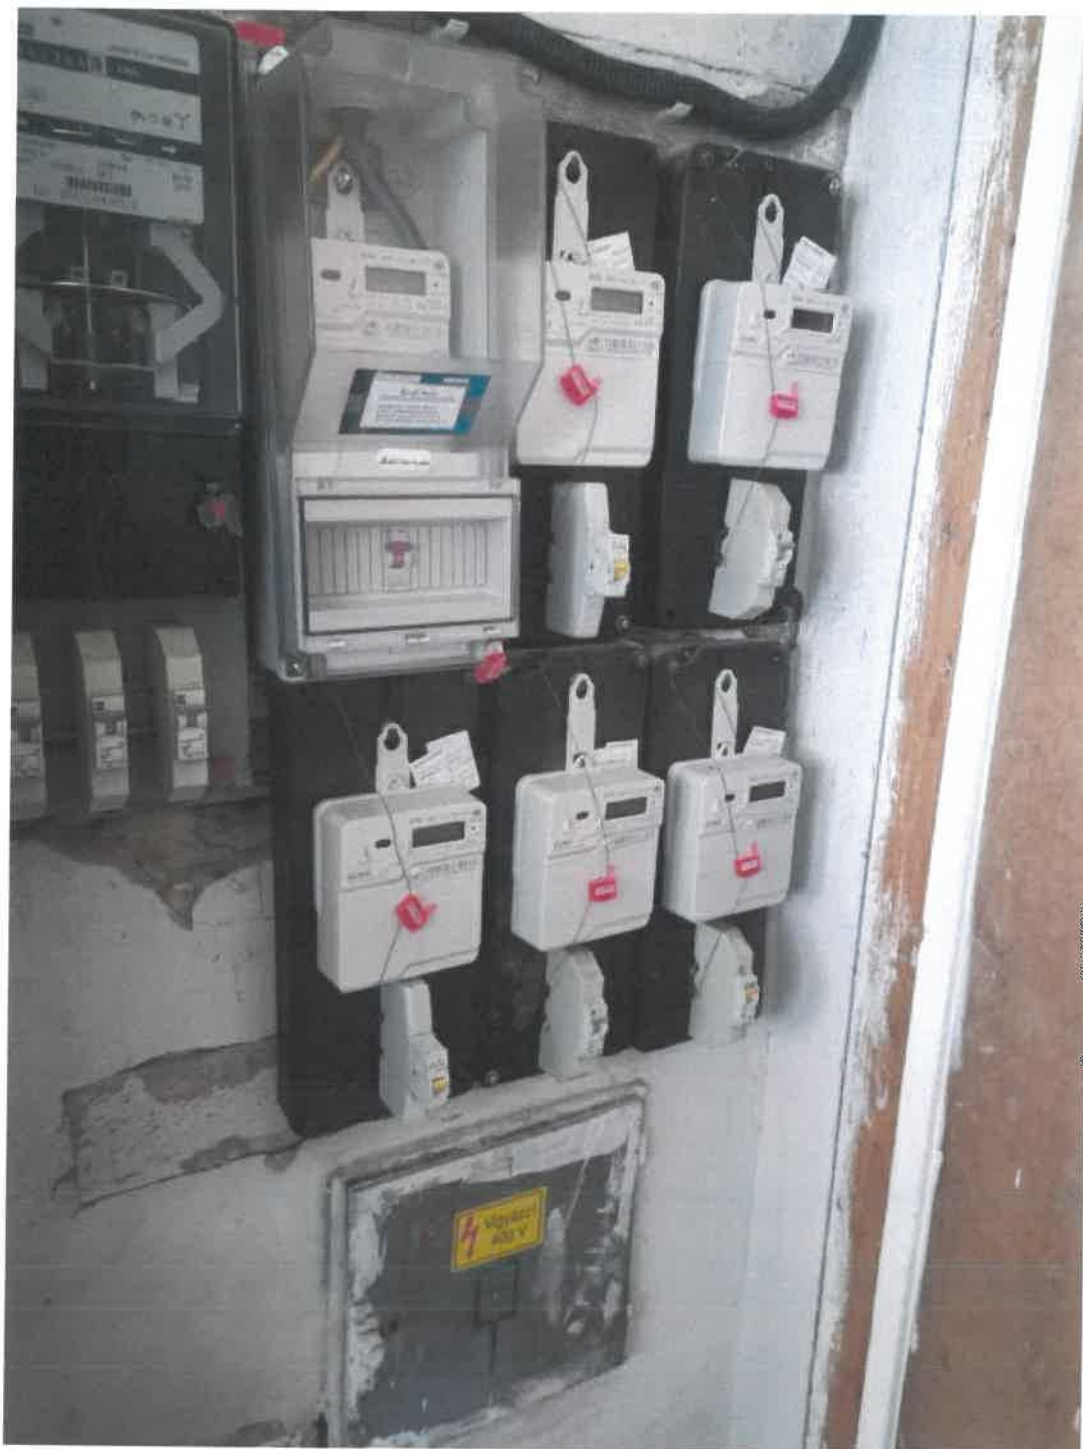
Az épület áramellátását, a földszinten ELMŰ által elhelyezett kapcsolószekrény biztosítja, a lakások elektromos ellátását a szintenként elhelyezett, önálló villanyóra biztosítja. Az épület villamos biztonságtechnikai felülvizsgálatai által megállapított hiányosságokat a felmérés nem tartalmazza.
