Összefogás Lakásszövetkezet

Állagfelmérés 2022.

1165 Budapest, Centenárium sétány 16.

Készítette: Schwáb Ferenc

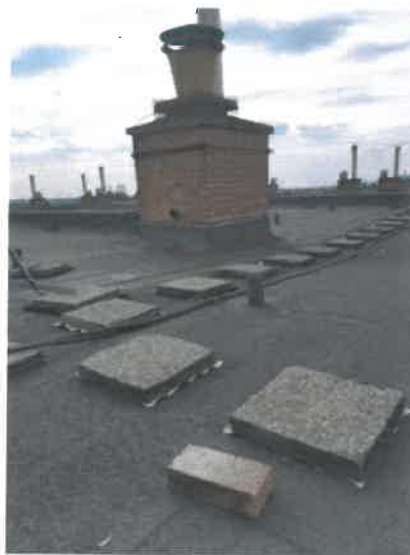
Tetőszerkezet

A tető hő és vízszigetelése palaszórt bitumenes lemez 2021.-ben készült, korának megfelelő, kitűnő műszaki állapotban van. Felújítása a következő években nem időszerű.

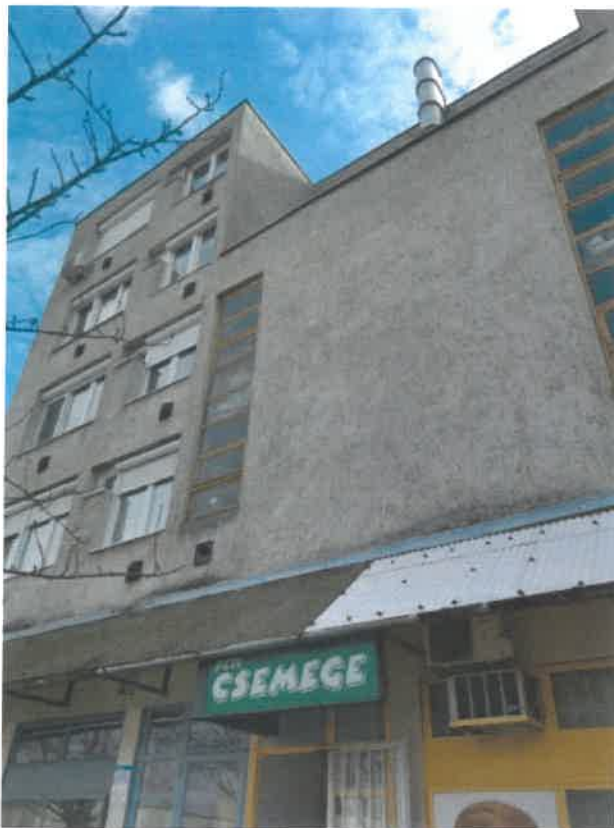
Külső vakolat

Az épület oldalfala vakolt, kőporozott korának megfelelő állapotú. Helyenként a természetes épületmozgás következtében, főleg az öntött beton koszorúk környékén repedések jelentek meg. A korábbi javítások már helyenként meglazultak, vakolathullást idézhetnek elő. Ezek további vizsgálata, karbantartása javasolt.

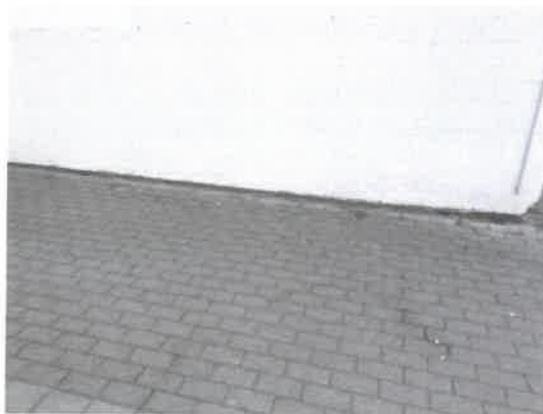
Szolgálati járda

A szolgálati járda megfelelő állapotú, biztonságos közlekedésre alkalmas, azonban az épület adottságait figyelembe véve gyalogos közlekedés nem történik rajta. A további károk és az épület vizesedésének elkerülése érdekében az épület hátsó, Linda Tér felőli részén a hézagok javítása javasolt.

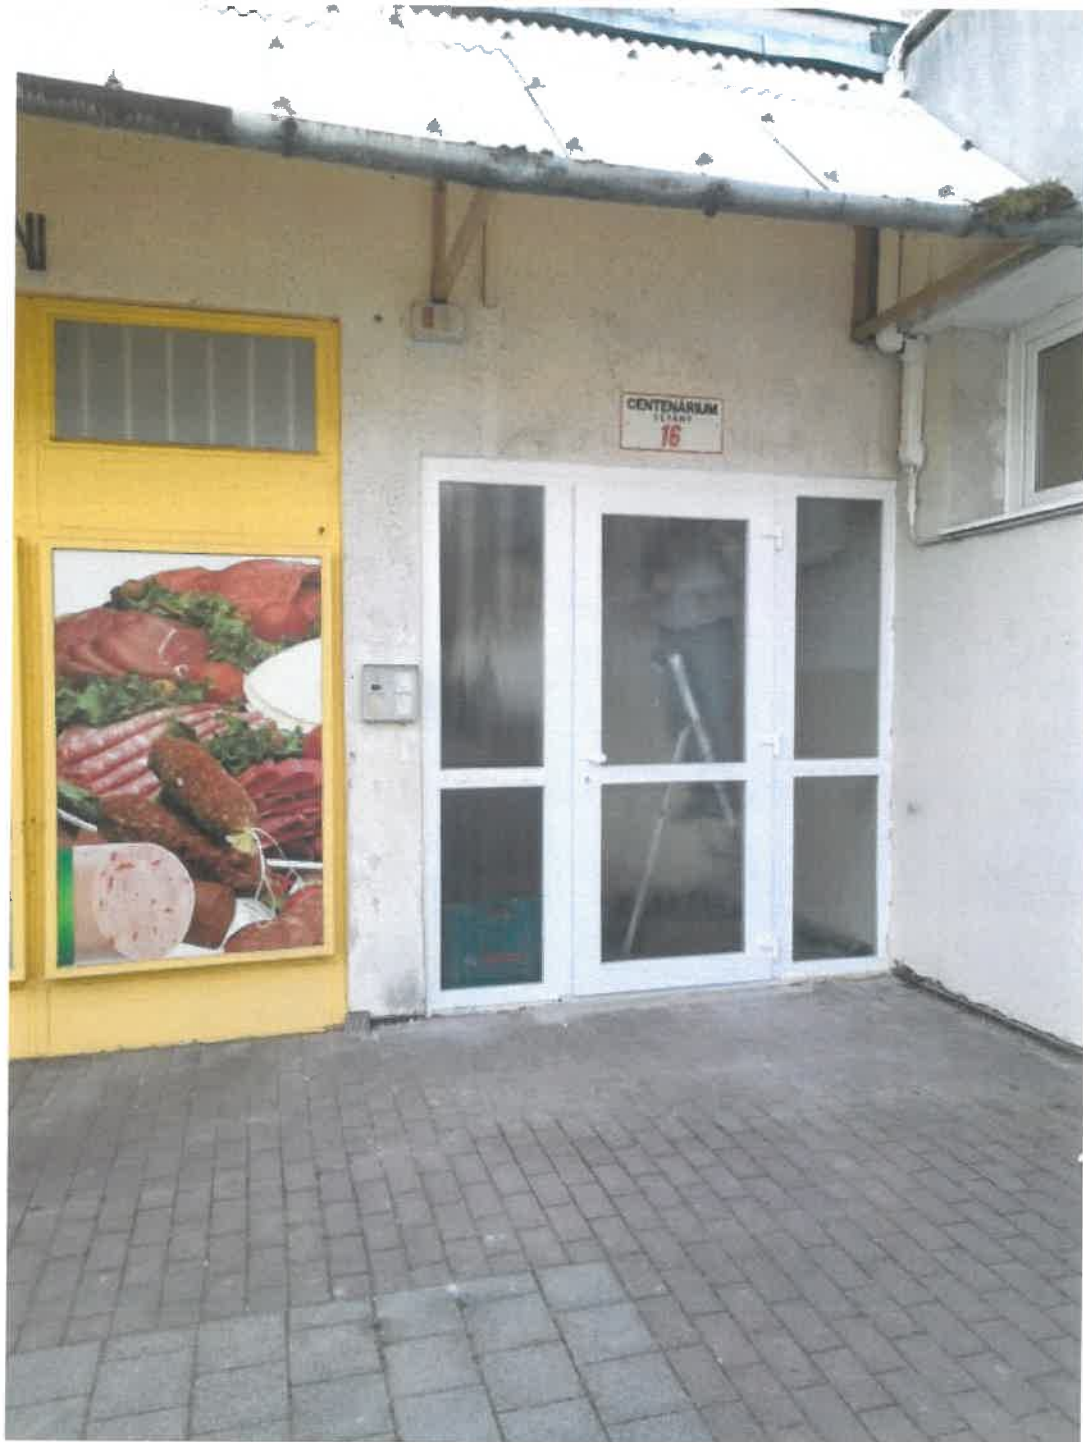
Bejárati ajtó

A belső, lépcsőházba vezető ajtó cseréje 2021-ben megtörtént, állapota megfelelő. tervszerű karbantartással a cseréje még 20-30 évig nem lesz esedékes.

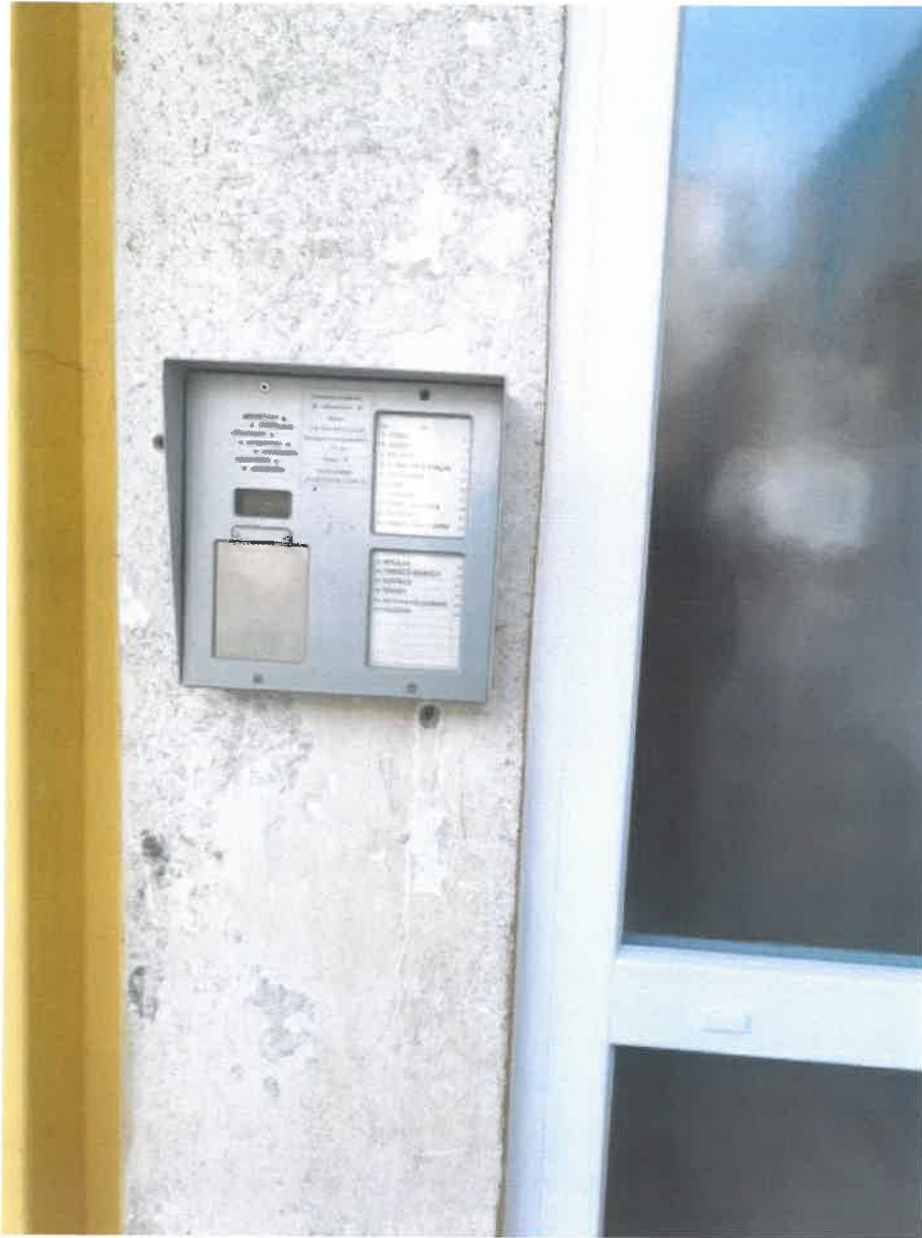
Kaputelefon rendszer

A kapu telefon Codefón típusú, karbantartása rendszeresen megtörténik, állapota megfelelő.

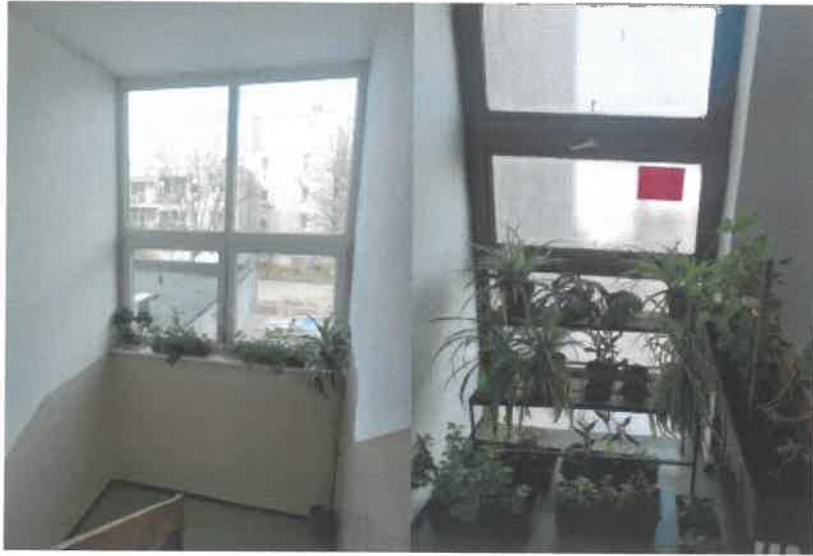
Belső nyílászárók, sorolt szerkezetek

A lépcsőházi sorolt szerkezetek cseréje 2017-ben részben megtörtént, állapotuk megfelelő, azonban néhány helyen befolyhat az esővíz tömítésük, karbantartásuk javasolt.

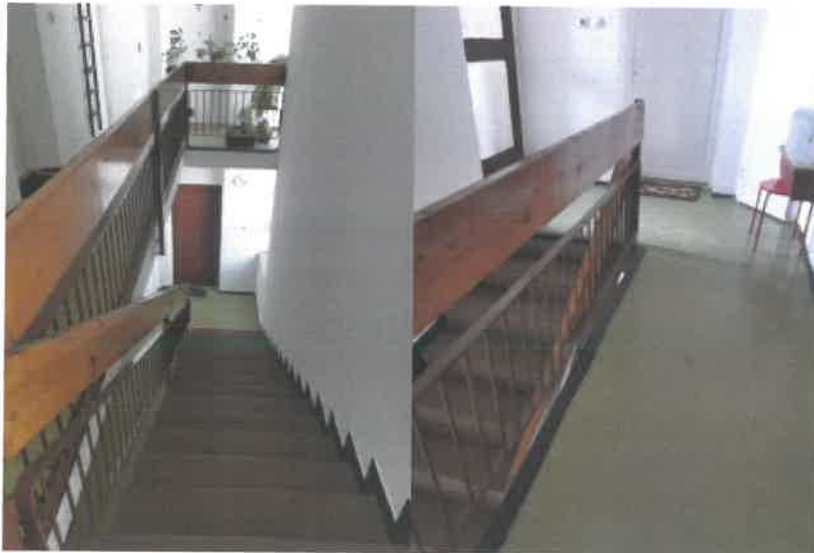
Lépcsőházi burkolatok, korlát

A lépcsőházban lévő burkolatok folytonosak, hiány a felmérés időpontjában nem volt. Az aljzat eredeti, az építéskor elhelyezett részben meleg burkolat (PVC), másrészt kerámia anyagból került kialakításra. A falicsempe nagyrészt még az eredeti, azonban több helyen javítás nyomai láthatóak. A korlátok állapota és rögzítése biztonságosnak mondható.

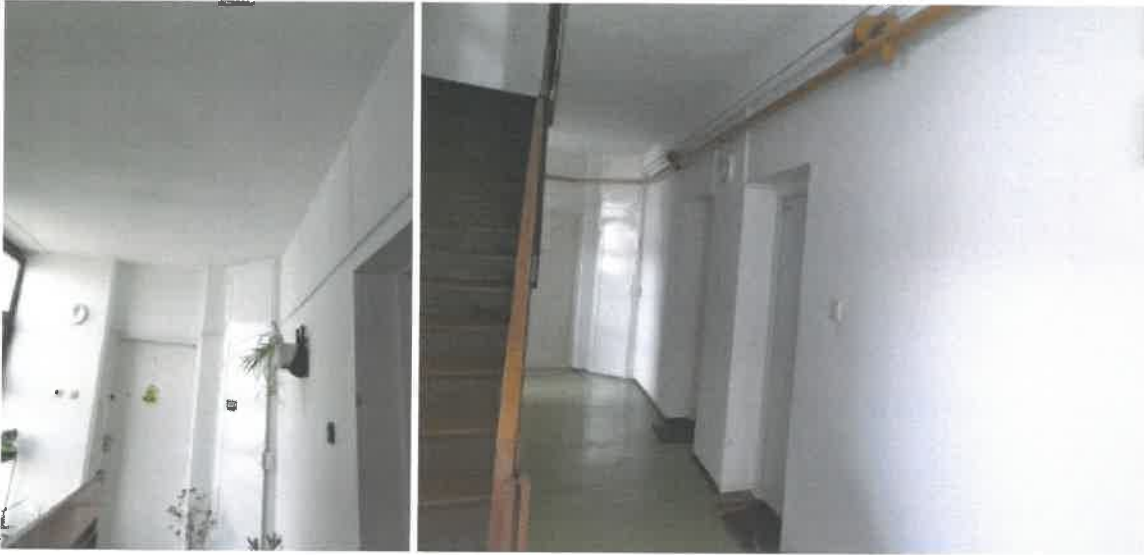
Lépcsőházi falak állapota

A lépcsőházban a szabadon lévő falfelületek festése-mázolása 2017.-ben megtörtént.

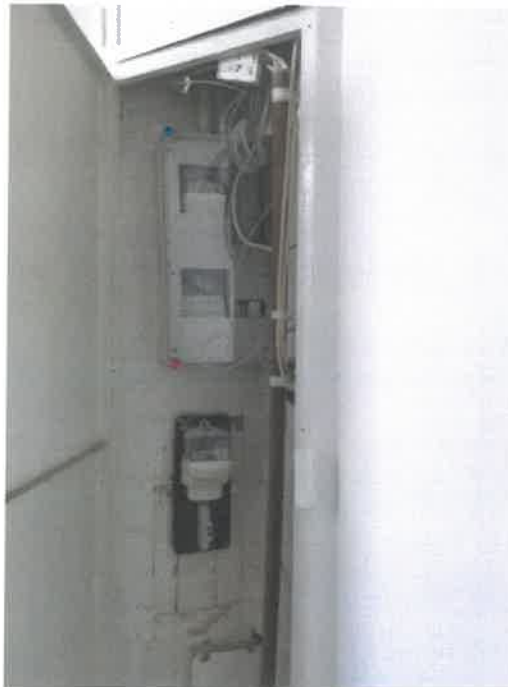
Áramellátás

Az épület áramellátását, a földszinten ELMŰ által elhelyezett kapcsolószekrény biztosítja, a lakások elektromos ellátását a szintenként elhelyezett, önálló villanyóra biztosítja. A villanyóra elhelyezésére létesített szekrényeket, több helyen tárolásra használják, ezek rendeltetésszerű használatára fel kell hívni a lakástulajdonosok figyelmét. Az épület villamos biztonságtechnikai felülvizsgálatai által megállapított hiányosságokat a felmérés nem tartalmazza.
