Összefogás Lakásszövetkezet

Állagfelmérés 2022.

1165 Budapest, Centenáriumi sétány 18.

Készítette: Schwáb Ferenc

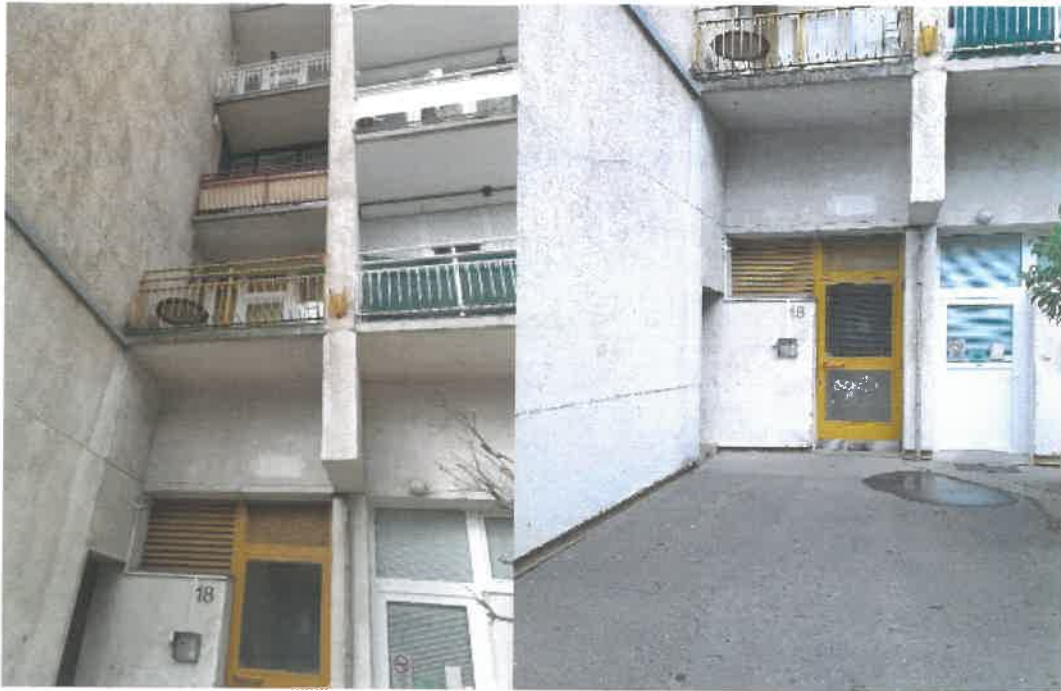
Külső vakolat

Az épület oldalfala vakolt, kőporozott korának megfelelő állapotú. Helyenként a természetes épületmozgás következtében, főleg az öntött beton koszorúk környékén repedések jelentek meg. A korábbi javítások már helyenként meglazultak, vakolathullást idézhetnek elő. Ezek további vizsgálata, karbantartása javasolt. A veszélyes részek eltávolítása 2008.-ban és 2013.-ban megtörtént, rendszeresnek mondható.

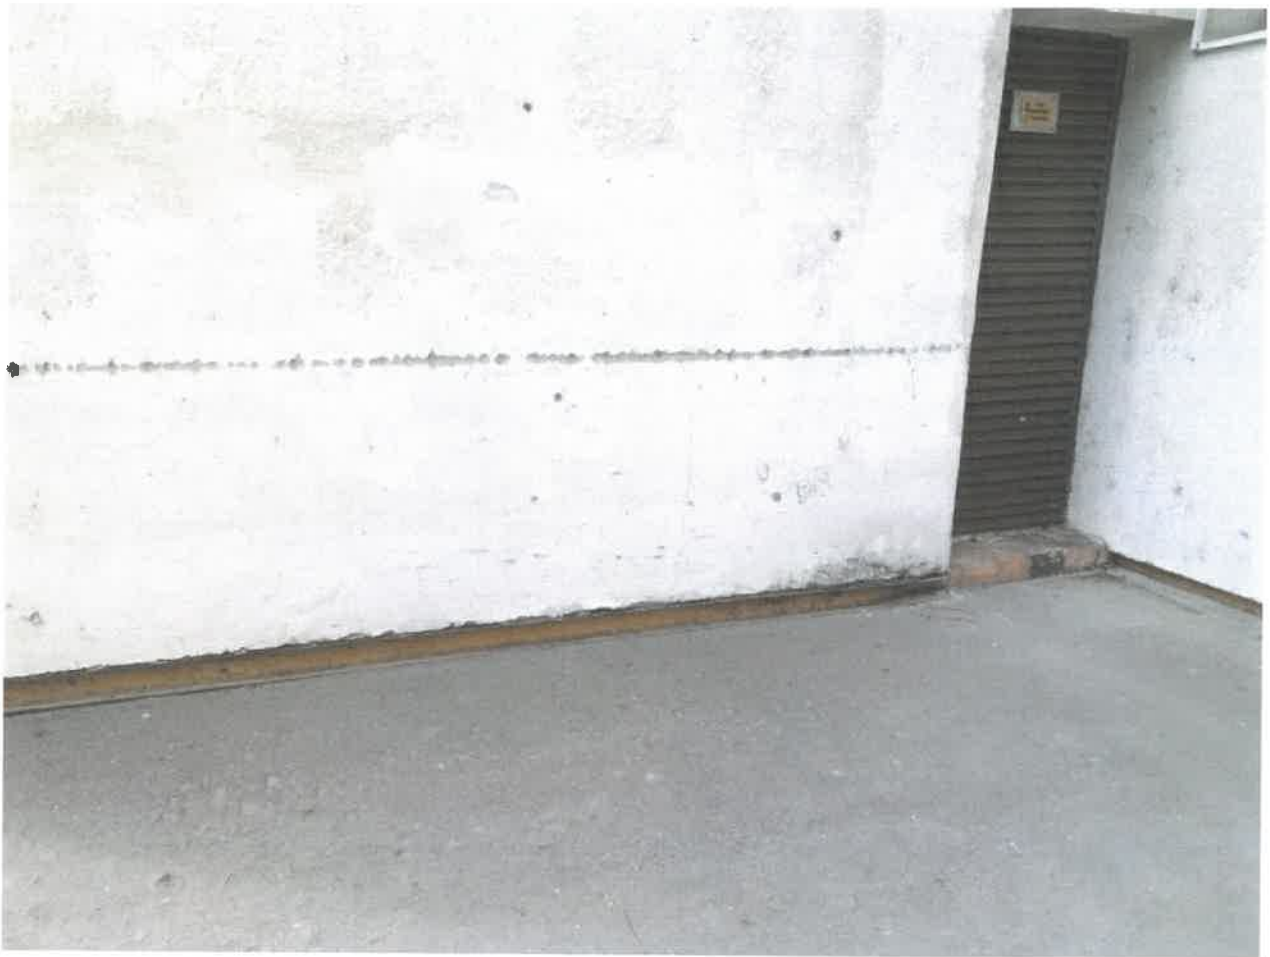
Lábazat

Az épület homlokzatán lábazat kialakítására nem került sor.

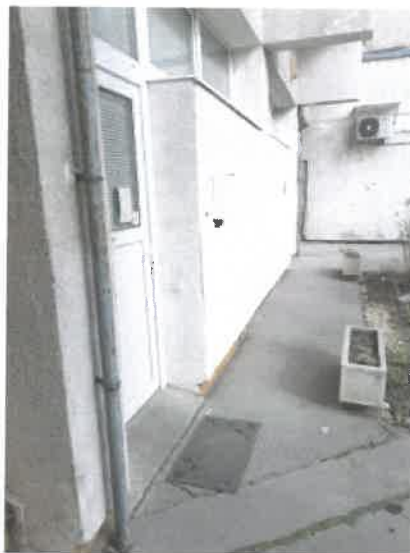
Szolgálati járda

A szolgálati járda megfelelő állapotú, biztonságos közlekedésre alkalmas, azonban az épület adottságait figyelembe véve gyalogos közlekedés jellemzően nem történik rajta.

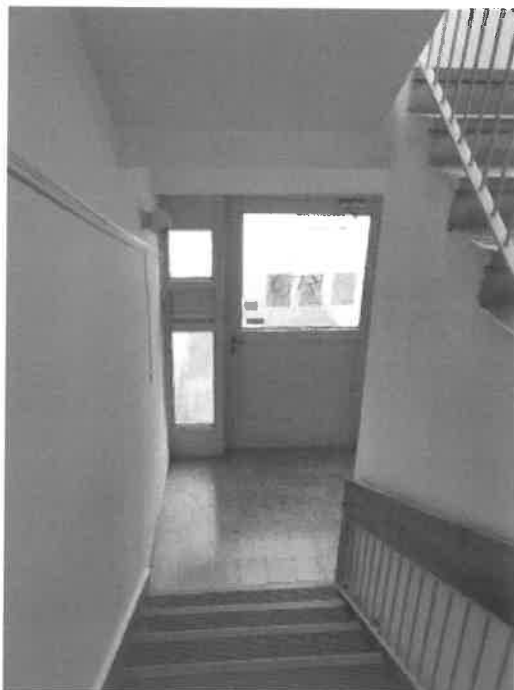
Bejárat ajtó

A belső, lépcsőházba vezető ajtó cseréje még nem történt meg, állapota megfelelő és biztonságosan zárható, azonban a hőszigetelési képessége már kérdéses.

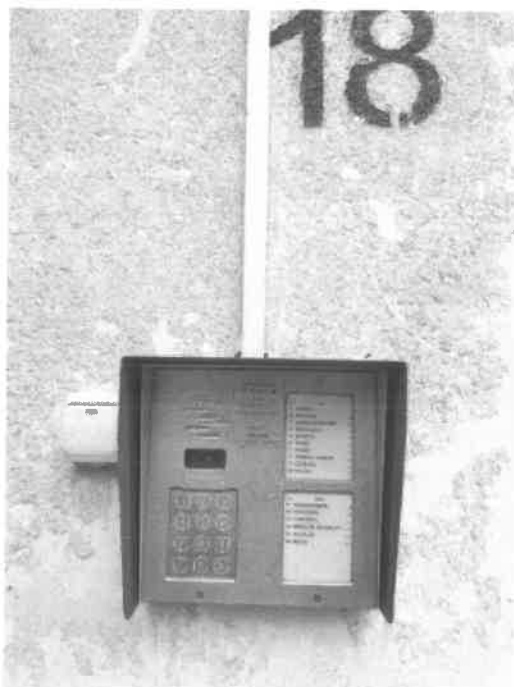
Kaputelefon rendszer

A kapu telefon Codefon típusú, karbantartása rendszeresen megtörténik, állapota megfelelő.

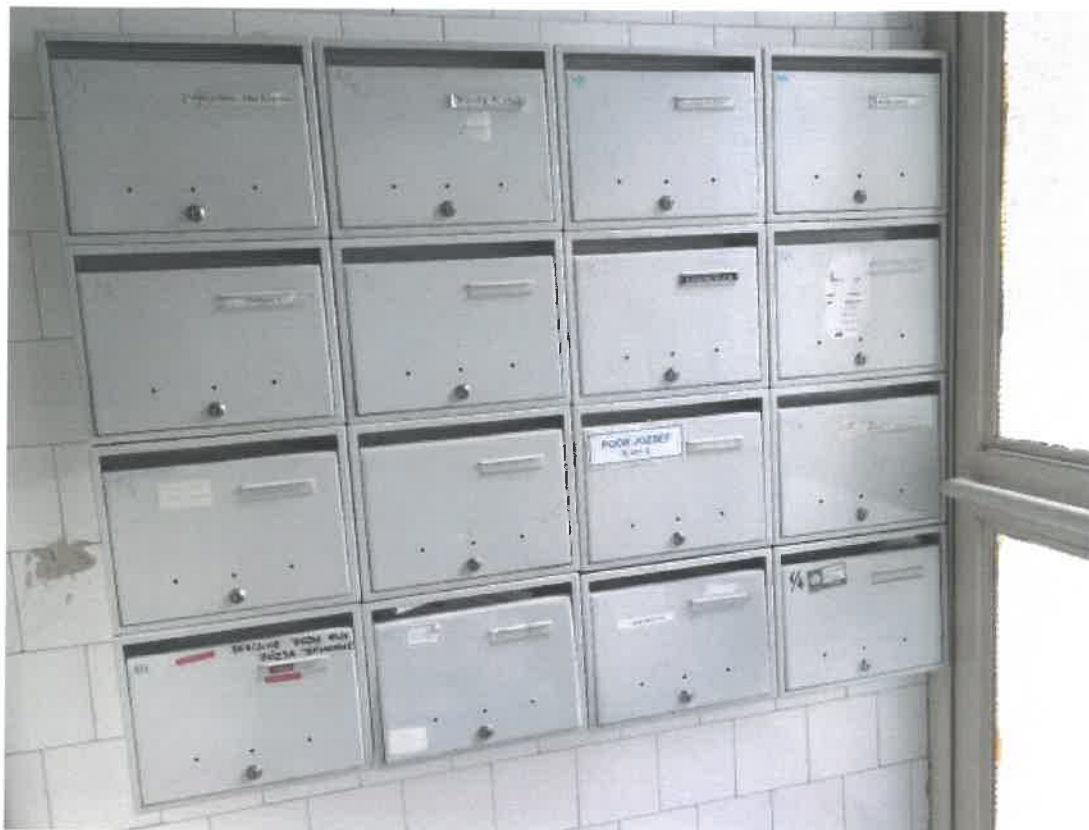
Postaládák

A postaládák cseréje az elmúlt években nem történt meg, azonban állapotuk megfelelő funkciójuk ellátására alkalmasak.

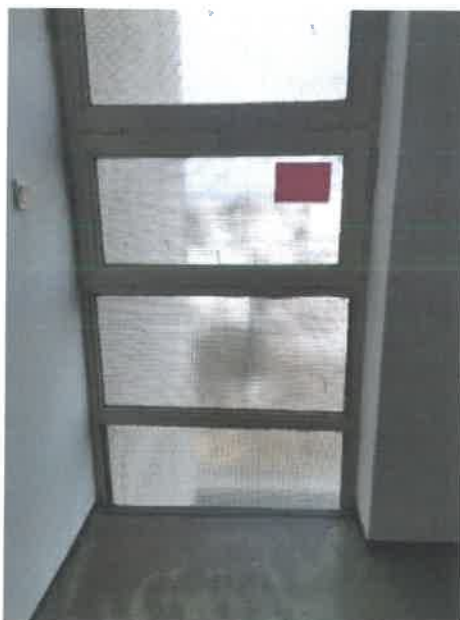
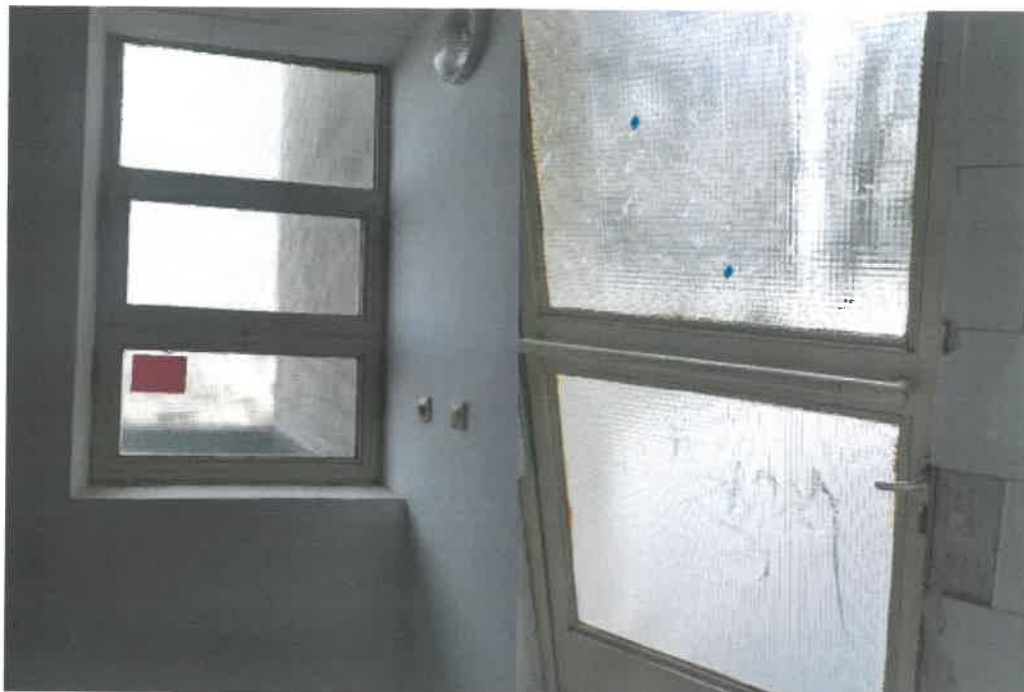
Belső nyílászárók, sorolt szerkezetek

A lépcsőházi sorolt szerkezetek cseréje még nem történt meg, állapotuk megfelelő, azonban néhány helyen befolyhat az esővíz tömítésük, karbantartásuk szükséges.

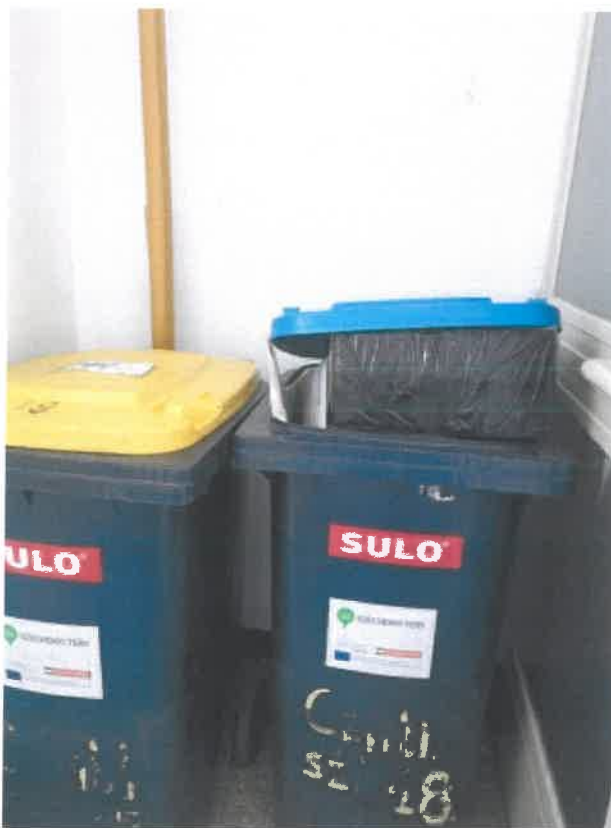
Közös tárolók, kukatárolók

A lépcsőházban lévő tároló kukamosó helyiségek állapota a koruknak megfelelő, funkciójuk ellátására alkalmasak.

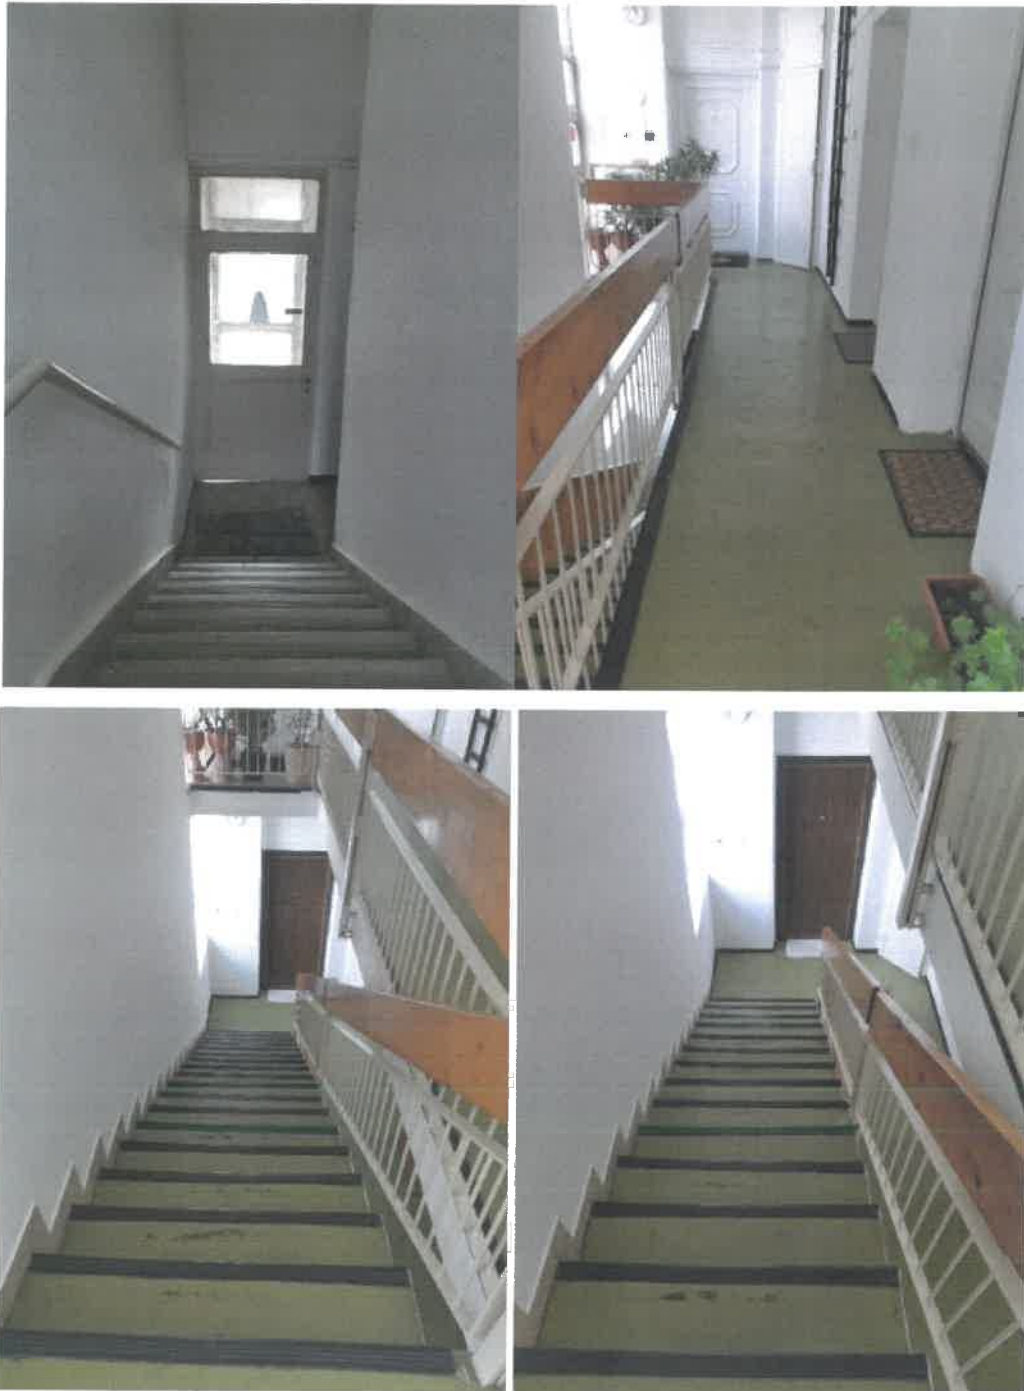
Lépcsőházi burkolatok, korlát

A lépcsőházban lévő burkolatok folytonosak, néhány kisebb résztől eltekintve hiány a felmérés időpontjában nem volt. Az aljzat eredeti, az építéskor lerakott „metlaki” lapokból, és PVC melegburkolatból kerültek kialakításra. A korlátok állapota és rögzítése biztonságosnak mondható.

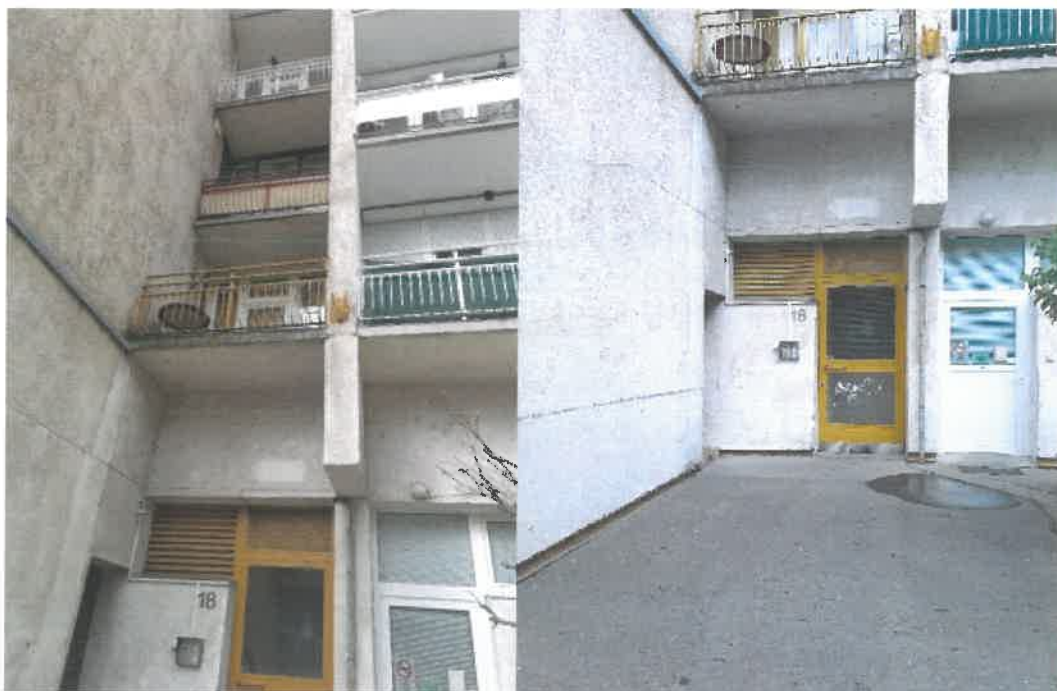
Külső vakolat

Az épület oldalfala vakolt, kőporozott korának megfelelő állapotú. Helyenként a természetes épületmozgás következtében, főleg az öntött beton koszorúk környékén repedések jelentek meg. A korábbi javítások már helyenként meglazultak, vakolathullást idézhetnek elő. Ezek további vizsgálata, karbantartása javasolt. A veszélyes részek eltávolítása 2008.-ban és 2013.-ban megtörtént, rendszeresnek mondható.

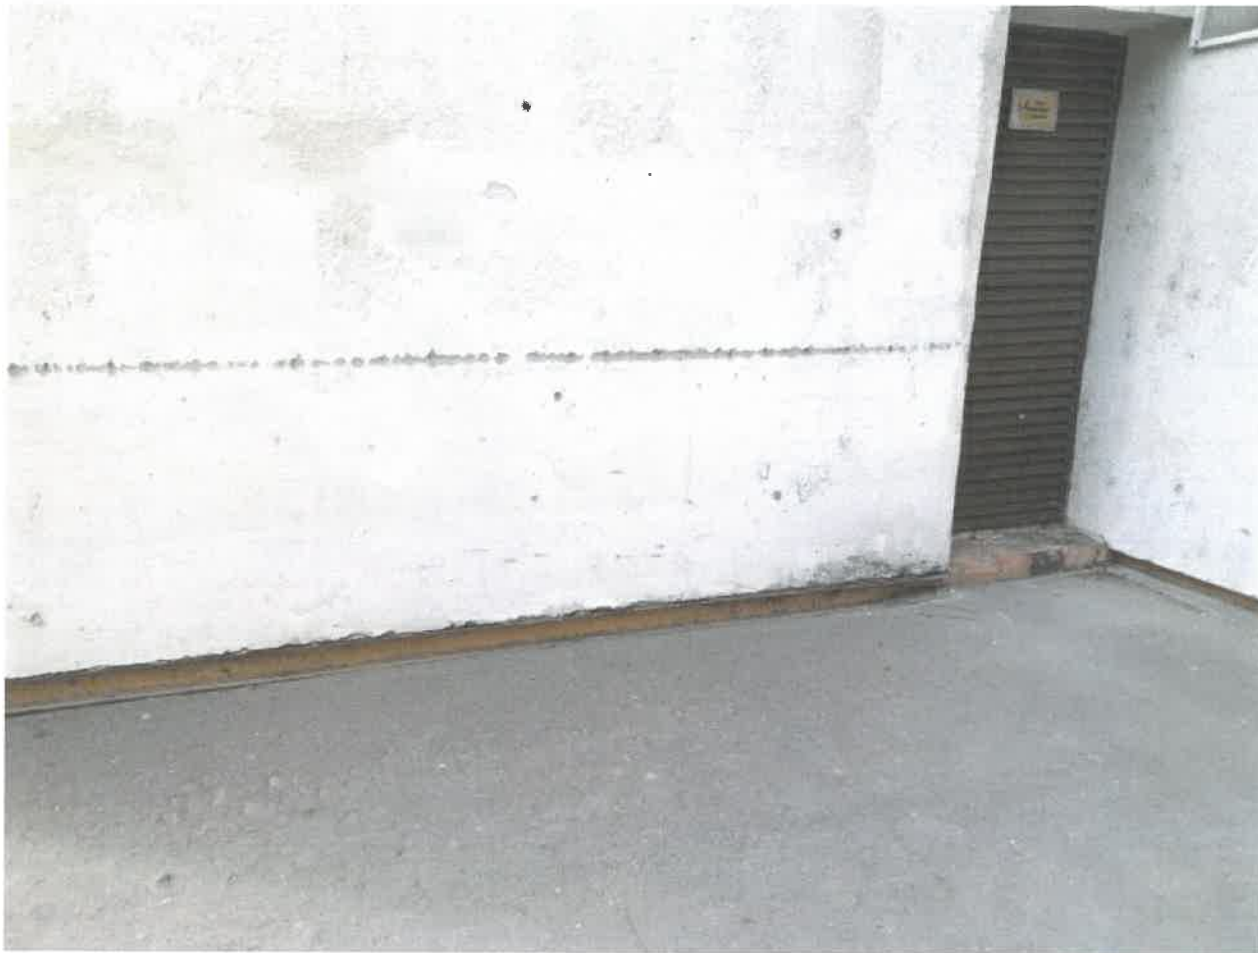
Lábazat

Az épület homlokzatán lábazat kialakítására nem került sor.

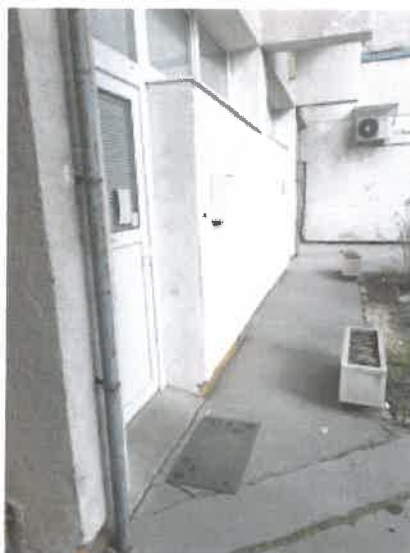
Szolgálati járda

A szolgálati járda megfelelő állapotú, biztonságos közlekedésre alkalmas, azonban az épület adottságait figyelembe véve gyalogos közlekedés jellemzően nem történik rajta.

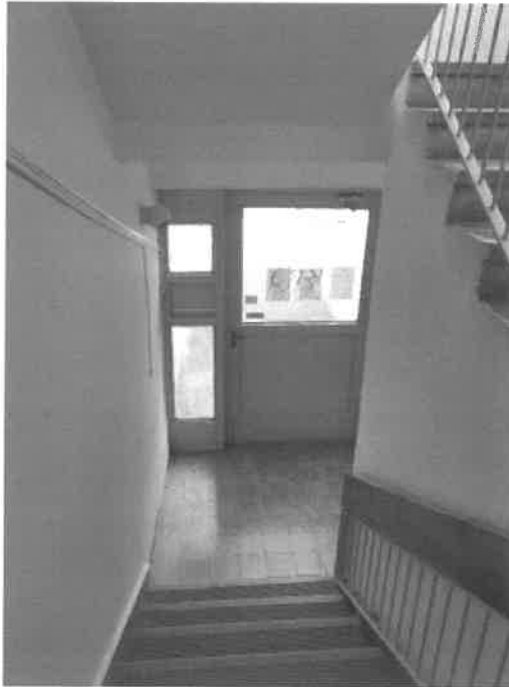
Bejárat ajtó

A belső, lépcsőházba vezető ajtó cseréje még nem történt meg, állapota megfelelő és biztonságosan zárható, azonban a hőszigetelési képessége már kérdéses.

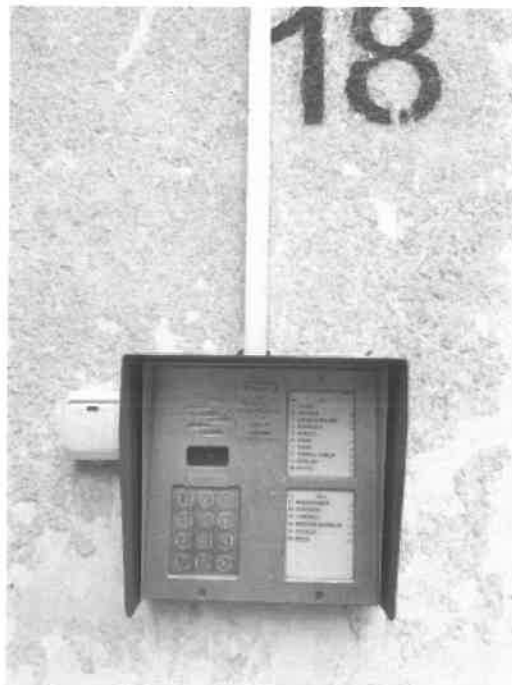
Kaputelefon rendszer

A kapu telefon Codefon típusú, karbantartása rendszeresen megtörténik, állapota megfelelő.

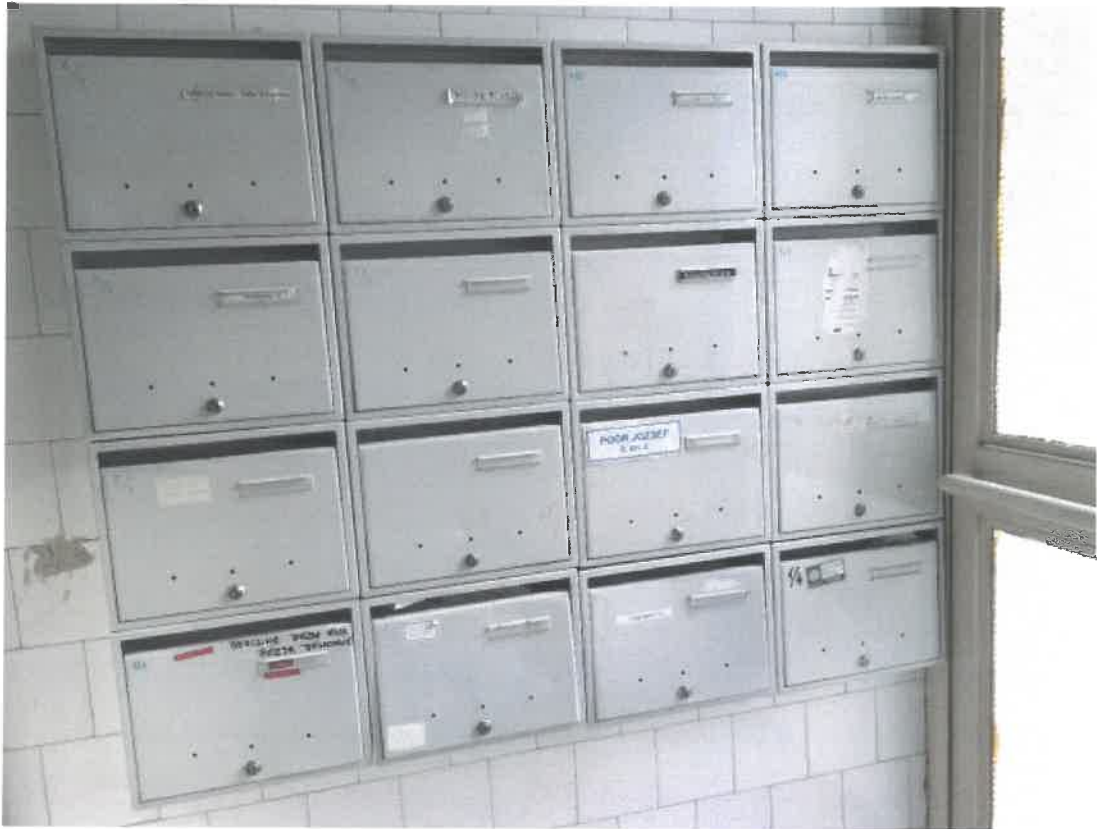
Postaládák

A postaládák cseréje az elmúlt években nem történt meg, azonban állapotuk megfelelő funkciójuk ellátására alkalmasak.

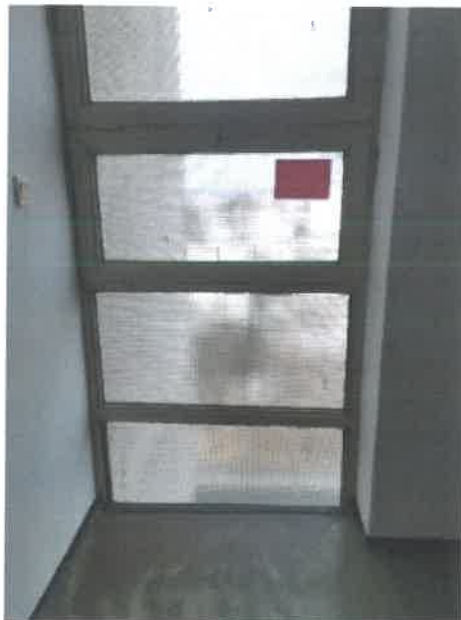
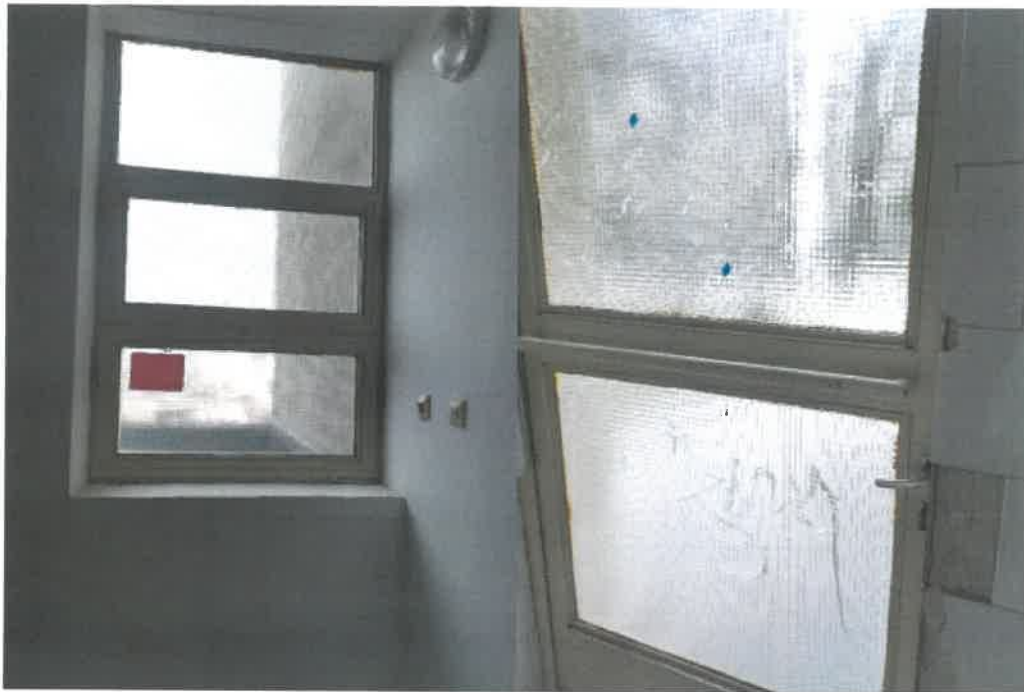
Belső nyílászárók, sorolt szerkezetek

A lépcsőházi sorolt szerkezetek cseréje még nem történt meg, állapotuk megfelelő, azonban néhány helyen befolyhat az esővíz tömítésük, karbantartásuk szükséges.

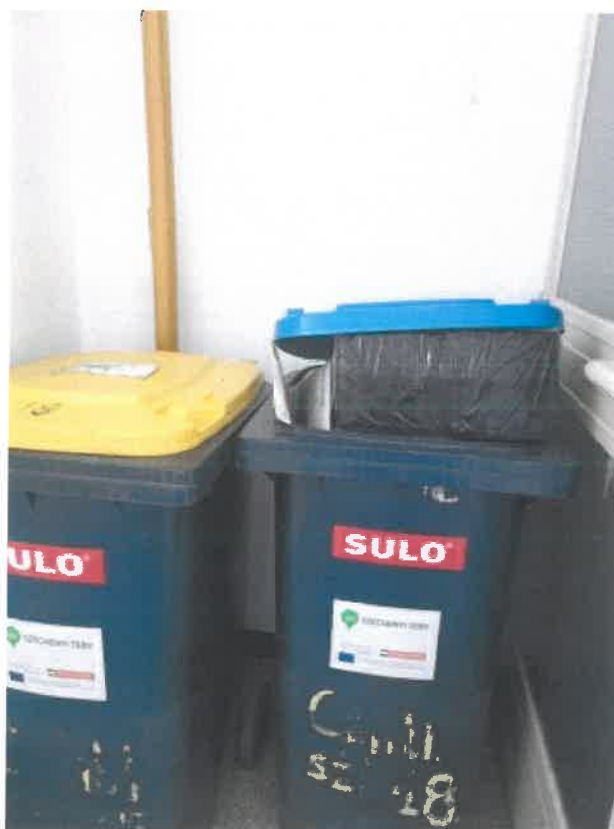
Közös tárolók, kukatárolók

A lépcsőházban lévő tároló kukamosó helyiségek állapota a koruknak megfelelő, funkciójuk ellátására alkalmasak.

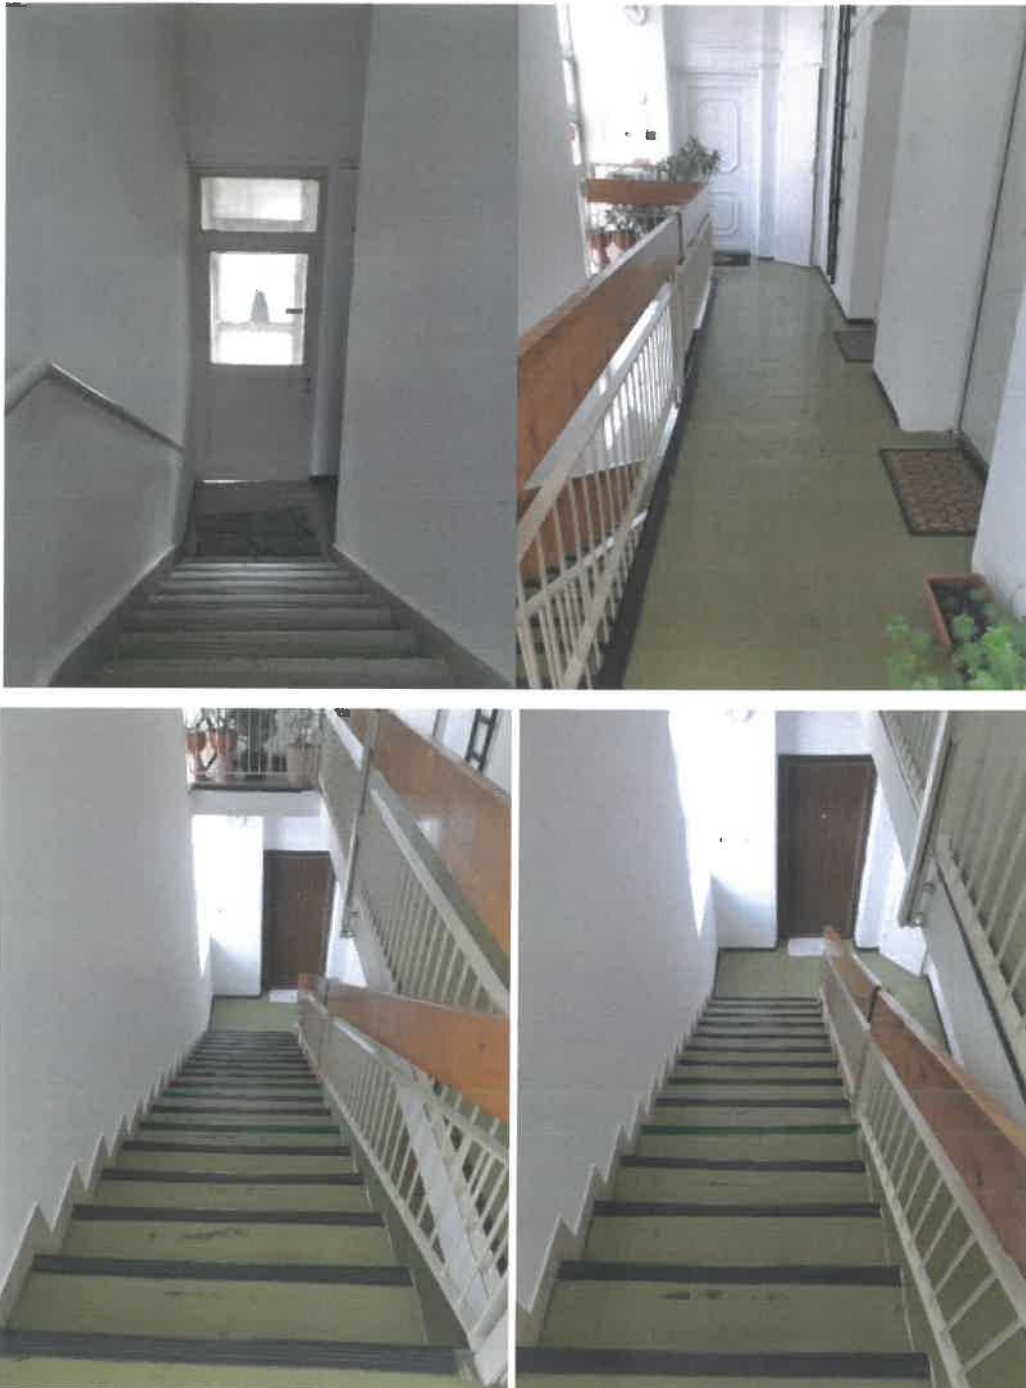
Lépcsőházi burkolatok, korlát

A lépcsőházban lévő burkolatok folytonosak, néhány kisebb résztől eltekintve hiány a felmérés időpontjában nem volt. Az aljzat eredeti, az építéskor lerakott „metlaki” lapokból, és PVC melegburkolatból kerültek kialakításra. A korlátok állapota és rögzítése biztonságosnak mondható.

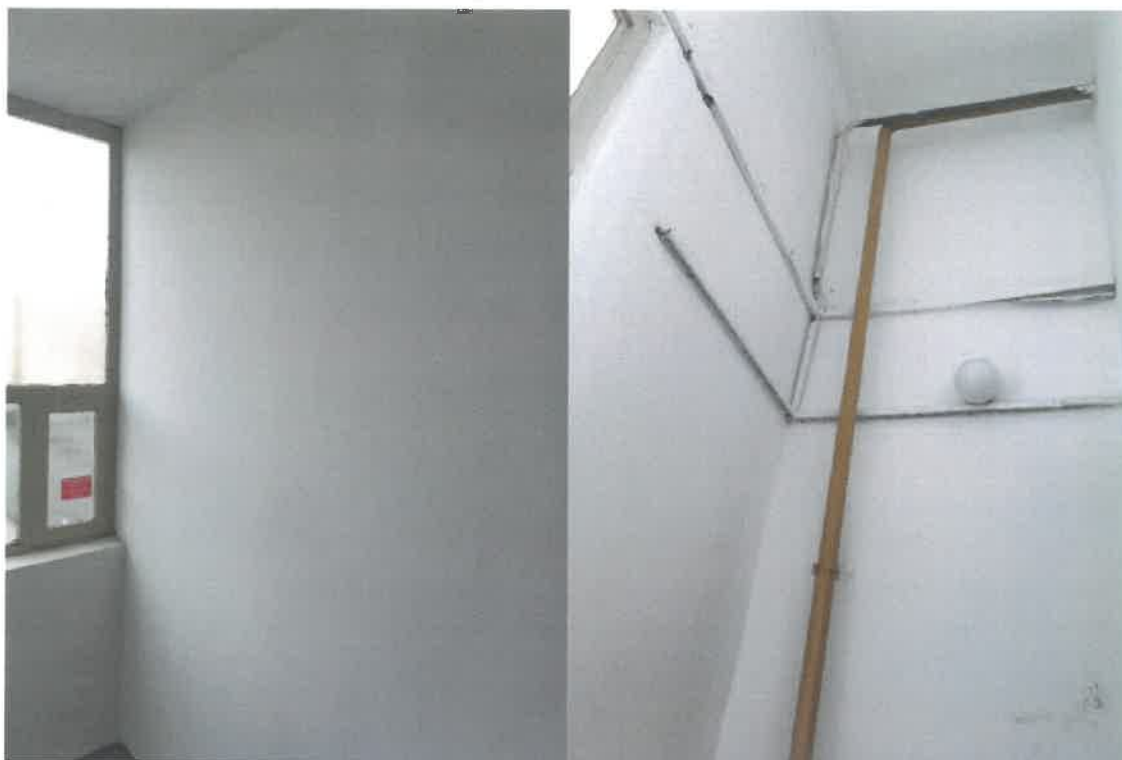
Lépcsőházi falak állapota

A lépcsőházban a szabadon lévő falfelületek festése-mázolása 2020.-ban megtörtént, állapotuk jónak mondható, felújító festése-mázolása a következő években nem lesz aktuális.
