Állagfelmérés 2022.

1165 Budapest, Centenáriumi sétány 2.

Budapest, 2022. március

Készítette: Schwáb Ferenc

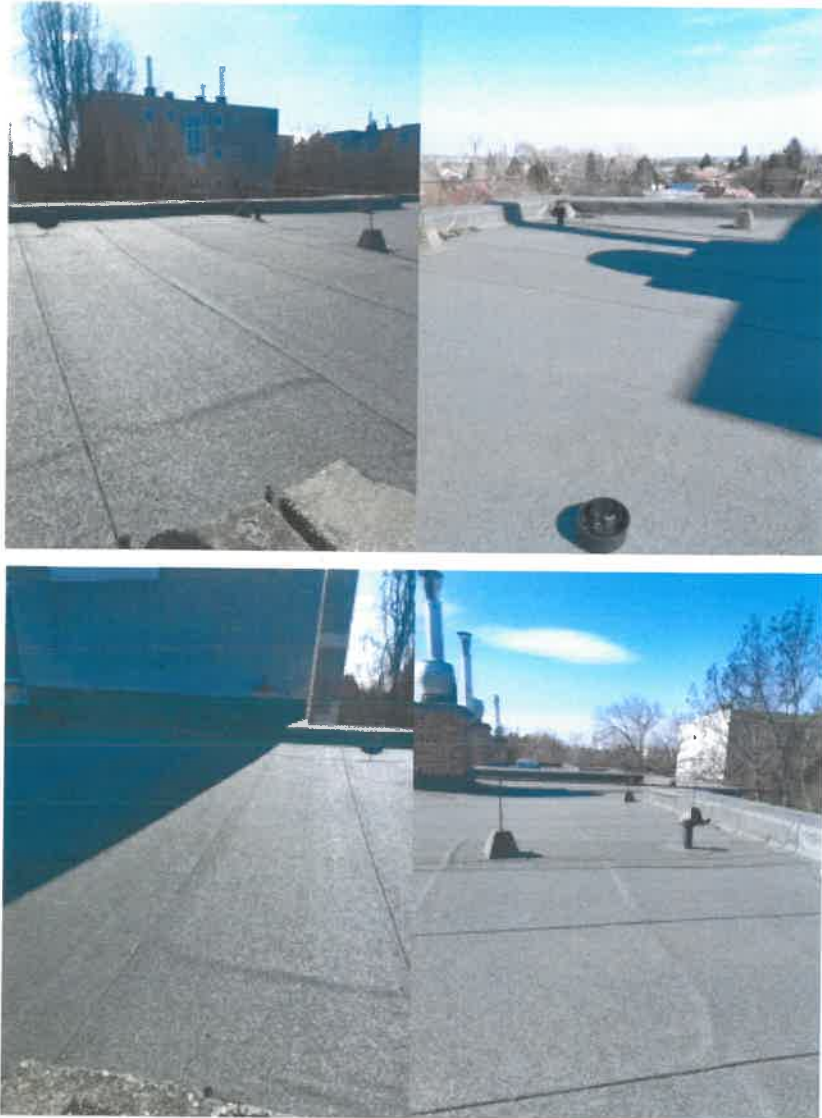
Tetőszerkezet

A tető vízszigetelése palaszórt bitumenes lemez 2018.-ban készült, korának megfelelő, jó műszaki állapotban van. Felújítása egyelőre nem időszerű.

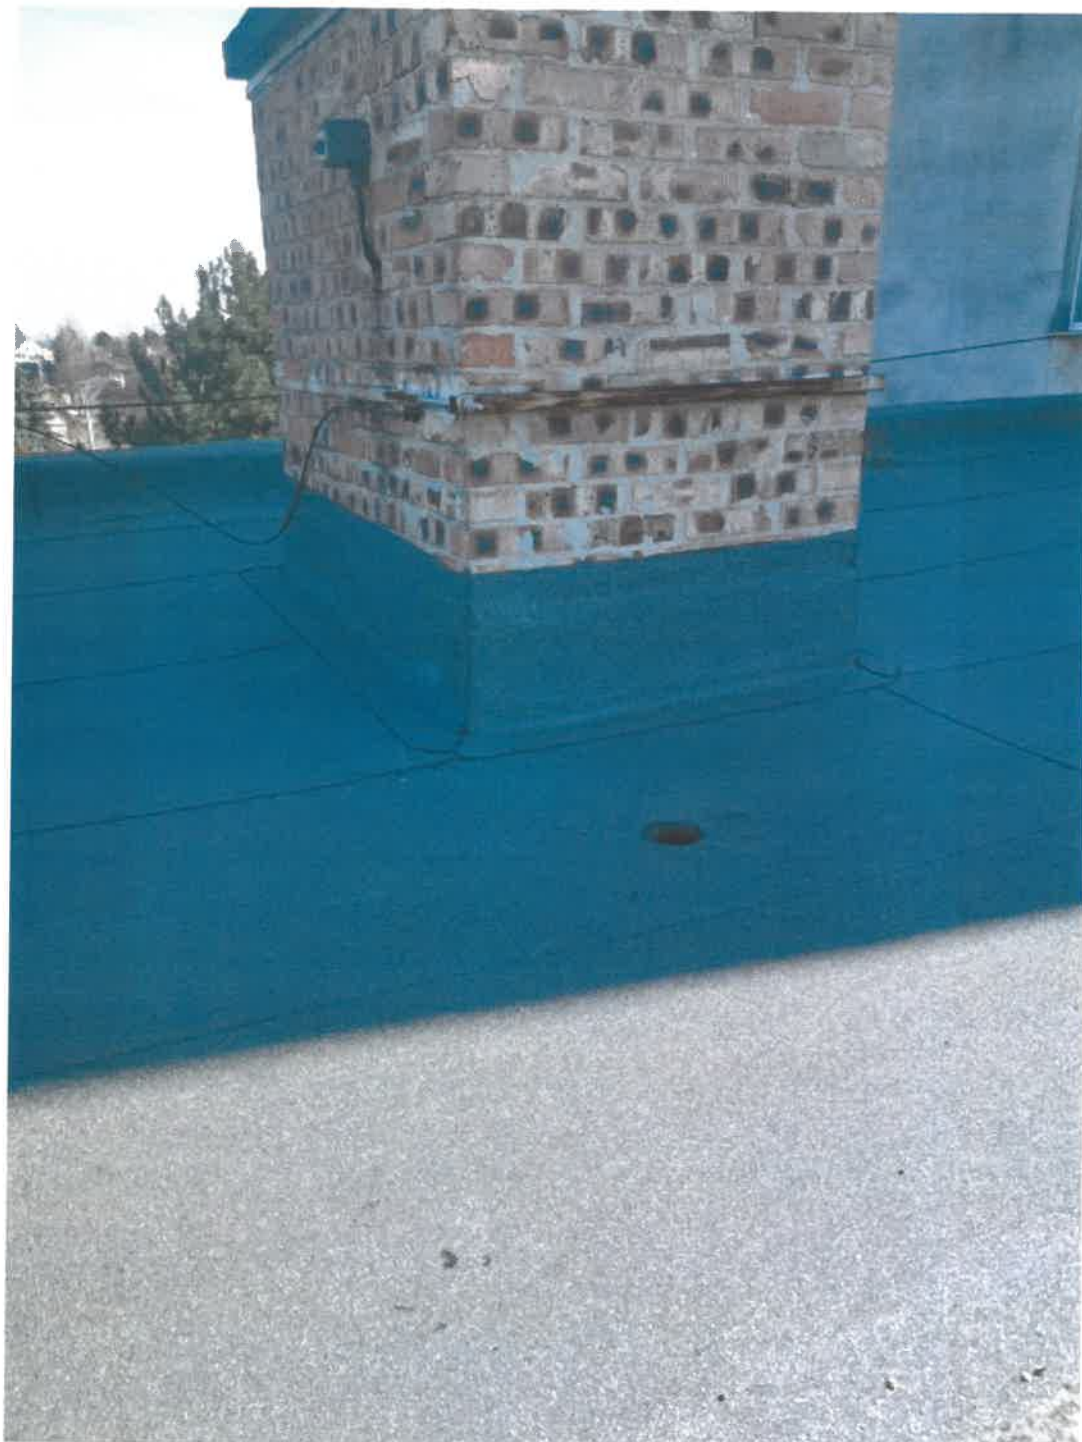
Felépítmények

A tetőn 2 db szellőző és 2 db füstgáz elvezető kémény került elhelyezésre, melyek egyidősek az épülettel. A fugák javítása, felépítmények oldalának vakolása időszerű. Javasolt a korunk elvárásainak megfelelő,

nulla energiaigényű szellőző-elszívó ventilátorok felszerelése.

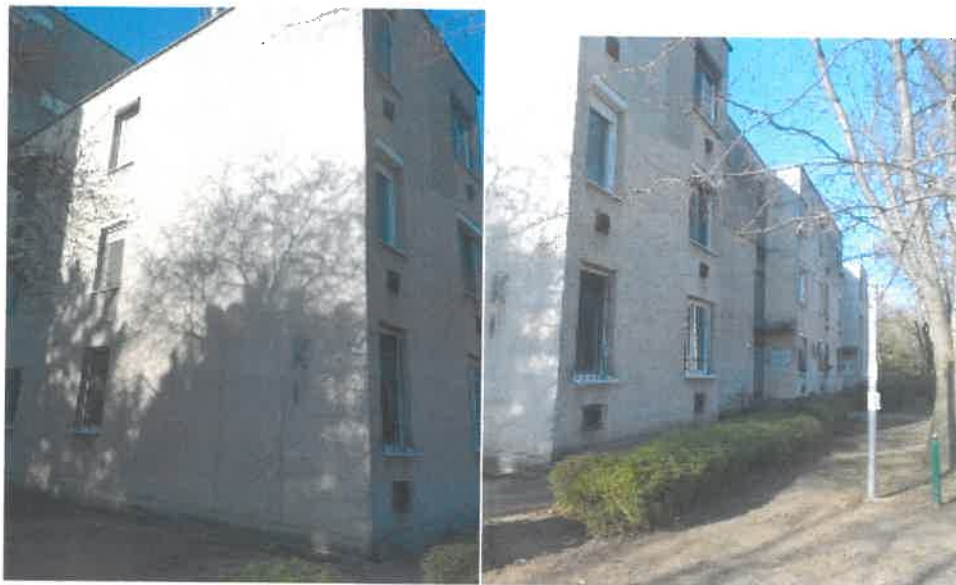
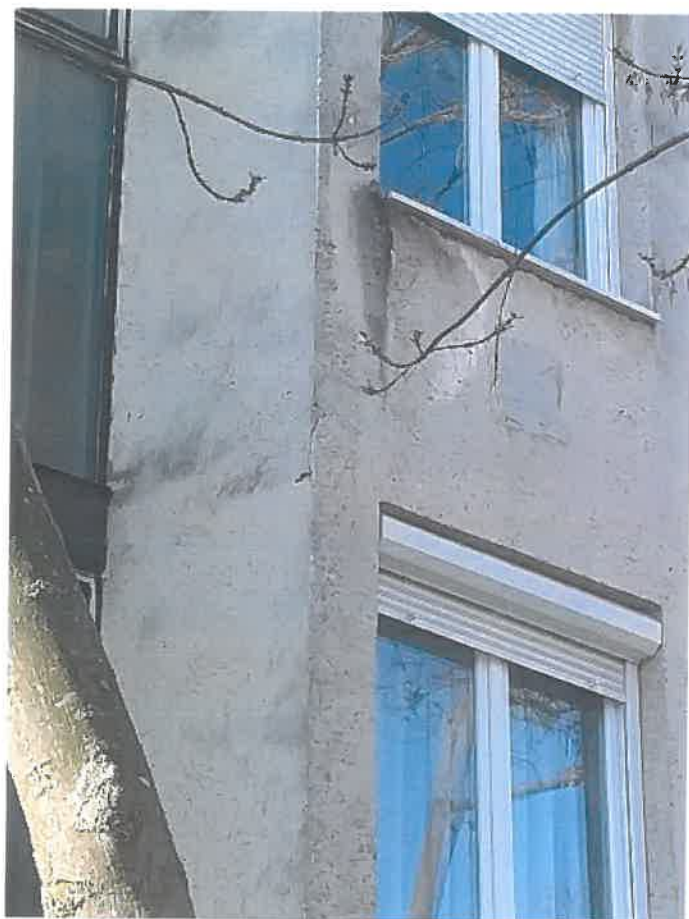
Külső vakolat

Az épület oldalfala vakolt, kőporozott korának megfelelő állapotú. Helyenként a természetes épületmozgás következtében, főleg az öntött beton koszorúk környékén repedések jelentek meg. A korábbi javítások már helyenként meglazultak, vakolathullást idézhetnek elő. Ezek további vizsgálata, karbantartása javasolt.

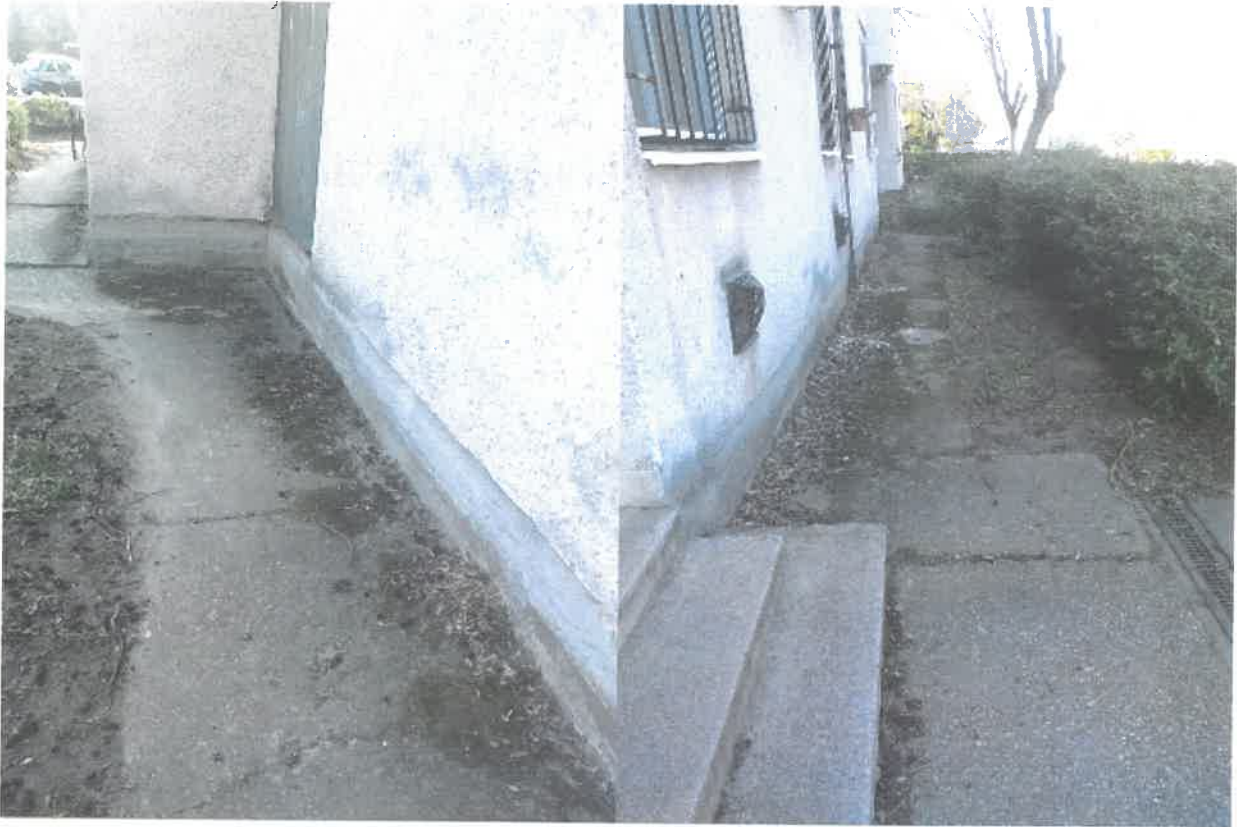
Lábazat

Az épület lábazata repedezett és helyenként elvált a faltól, javítása és a növényzettől való megtisztítása szükséges és időszerű.

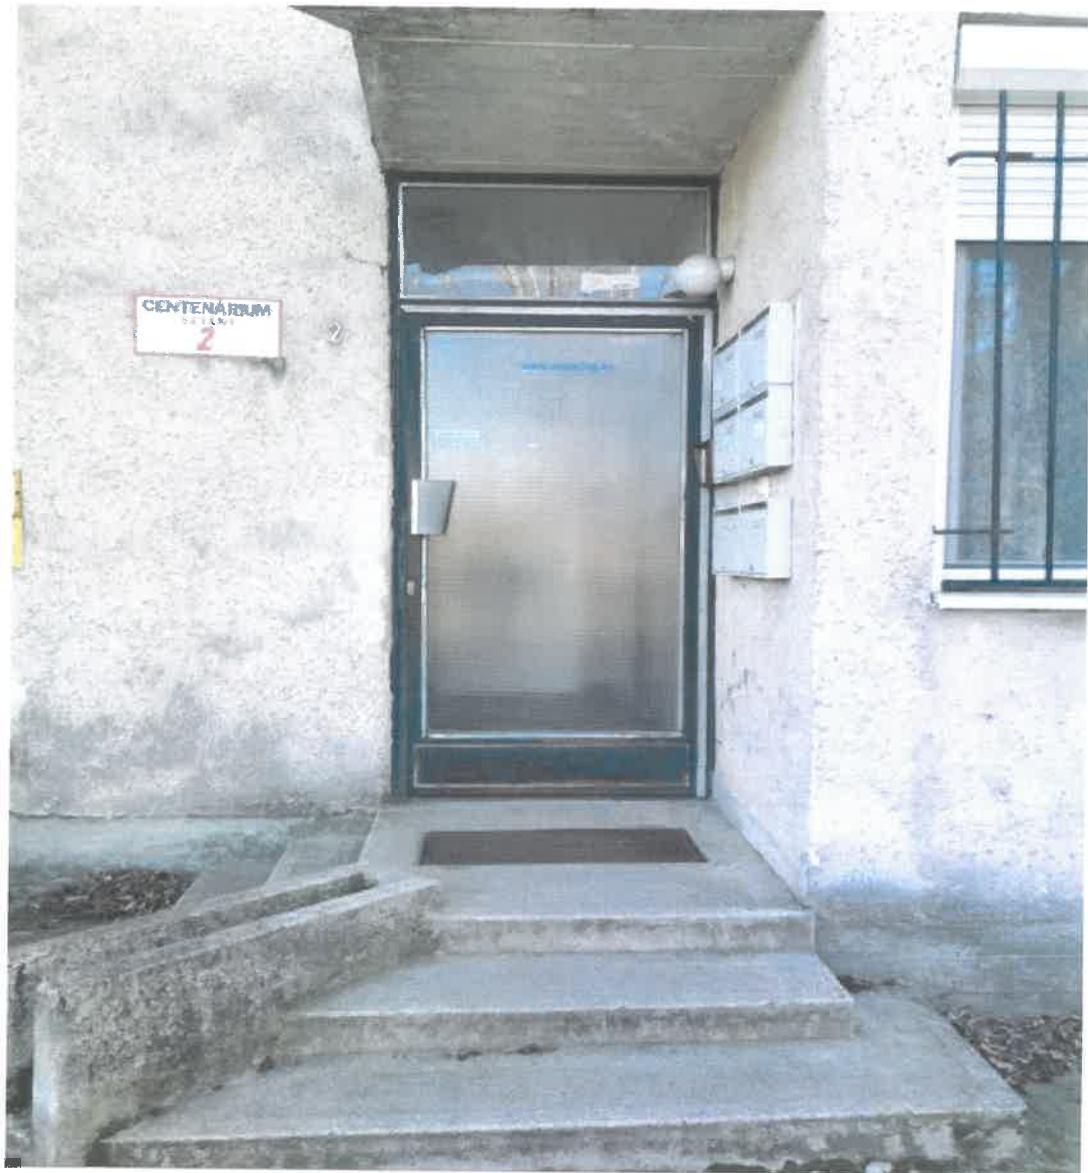
Főbejárat lépcső

A főbejáráthoz vezető beton burkolat épp, a lépcső biztonságos közlekedésre alkalmas.

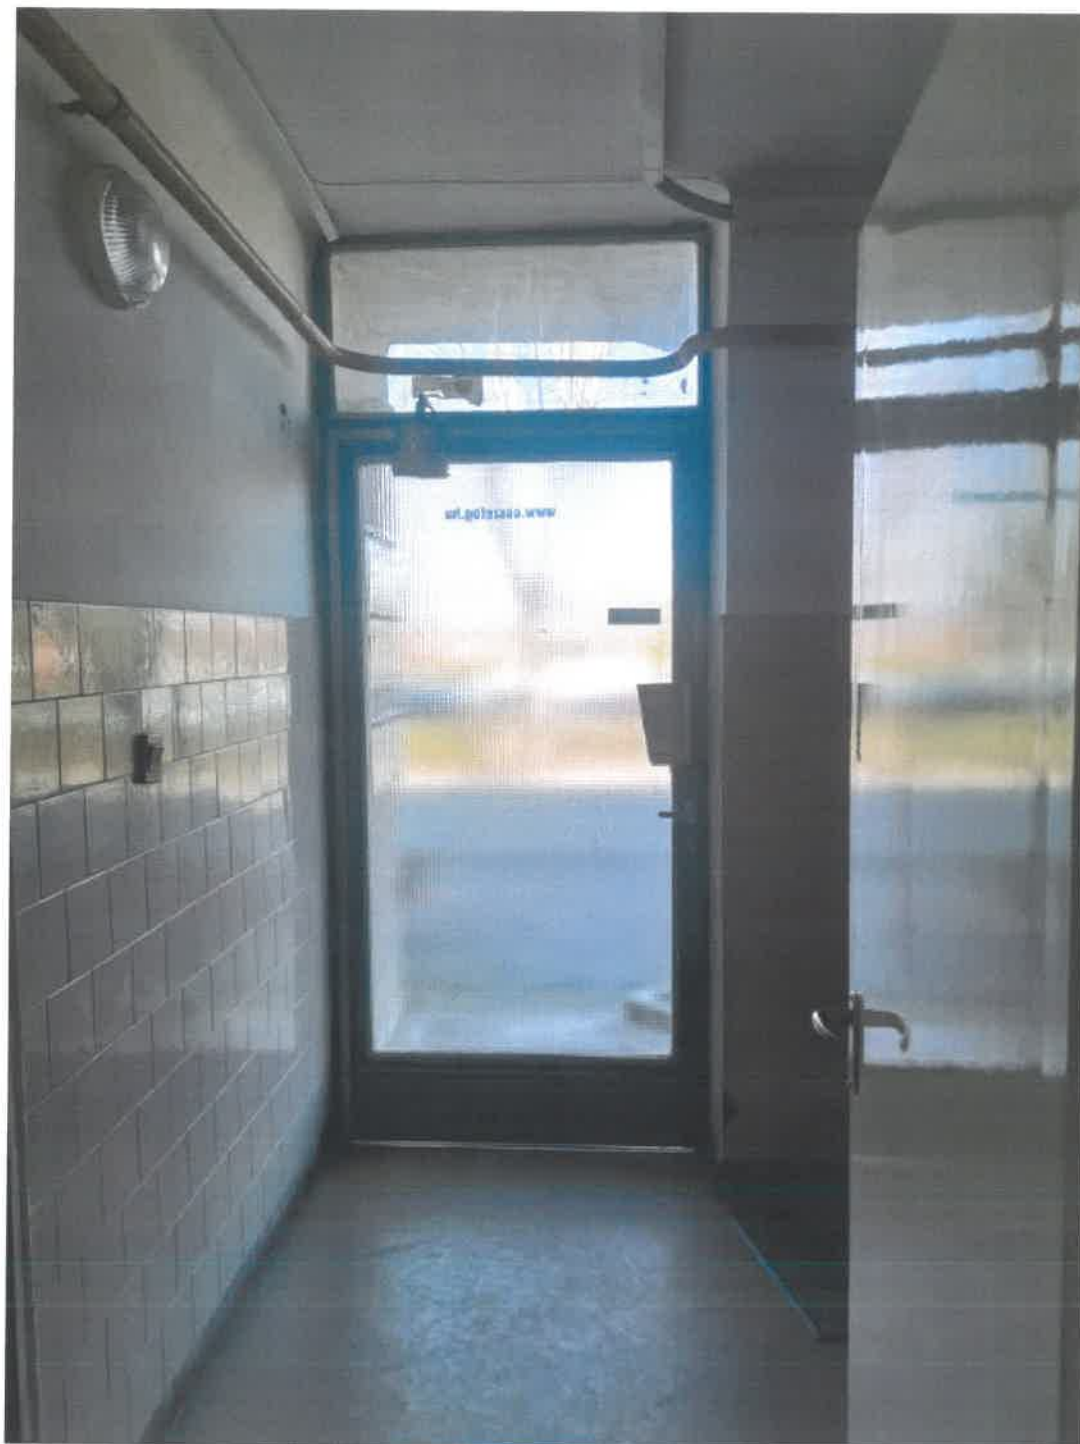
Bejárati ajtó

A belső, lépcsőházba vezető ajtó cseréje még nem történt meg, állapota és hőszigetelése az építéskori előírásoknak megfelelő.

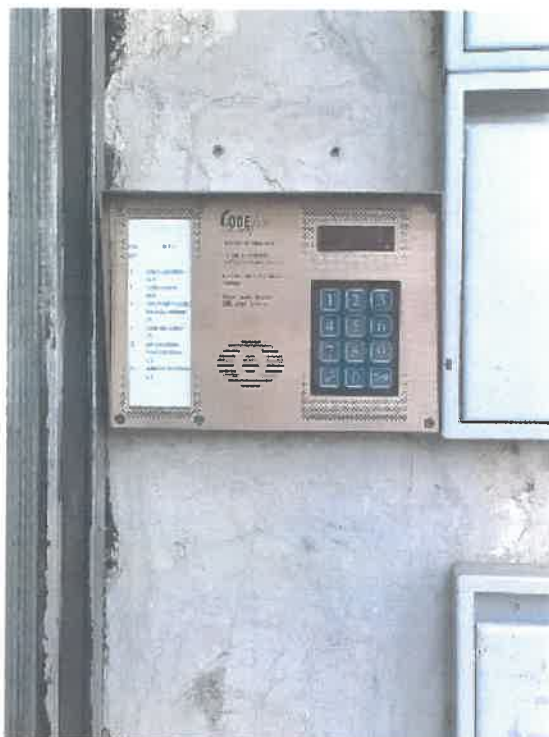
Kaputelefon rendszer

A kapu telefon Codefon típusú, karbantartása rendszeresen megtörténik, állapota megfelelő.

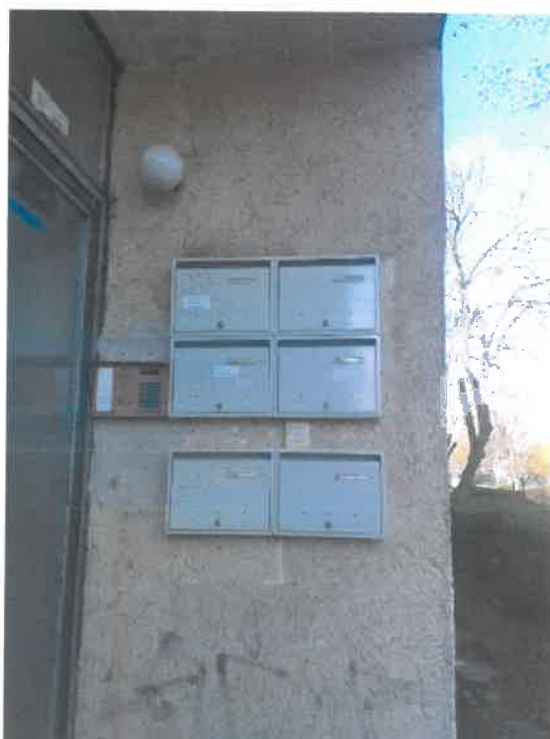
Postaládák

A postaládák cseréje az elmúlt években megtörtént, állapotuk megfelelő, biztonságosnak mondható.

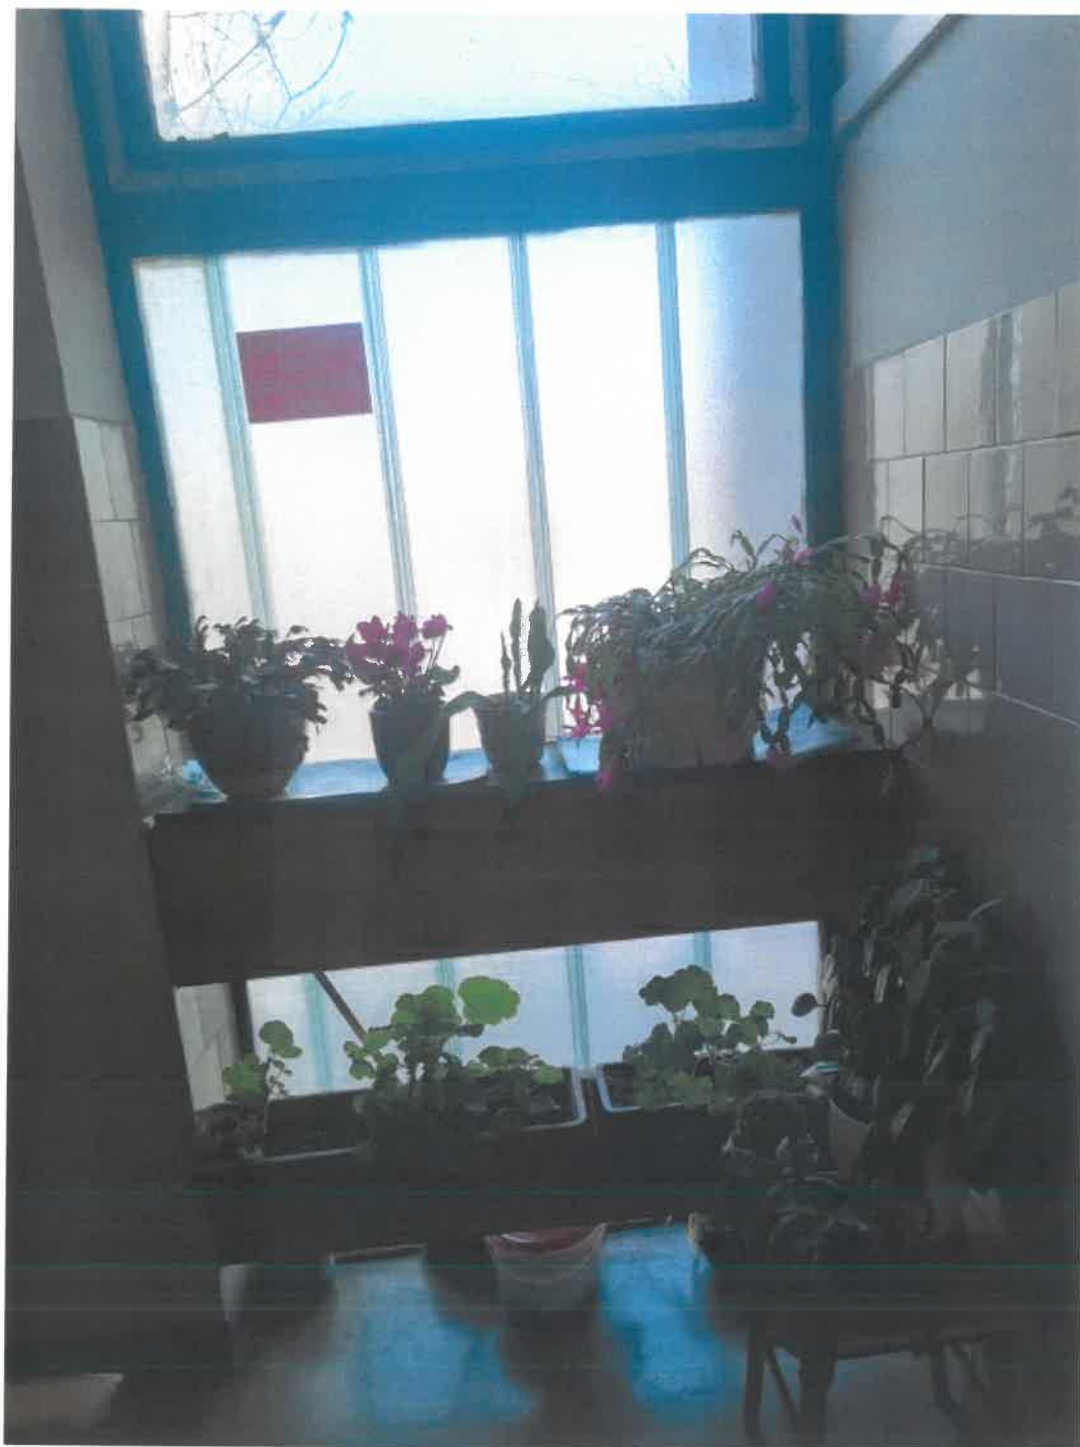
Belső nyílászárók, sorolt szerkezetek

A lépcsőházi sorolt szerkezetek cseréje még nem történt meg, állapotuk megfelelő, azonban néhány helyen befolyhat az esővíztömítésük, karbantartásuk szükséges.

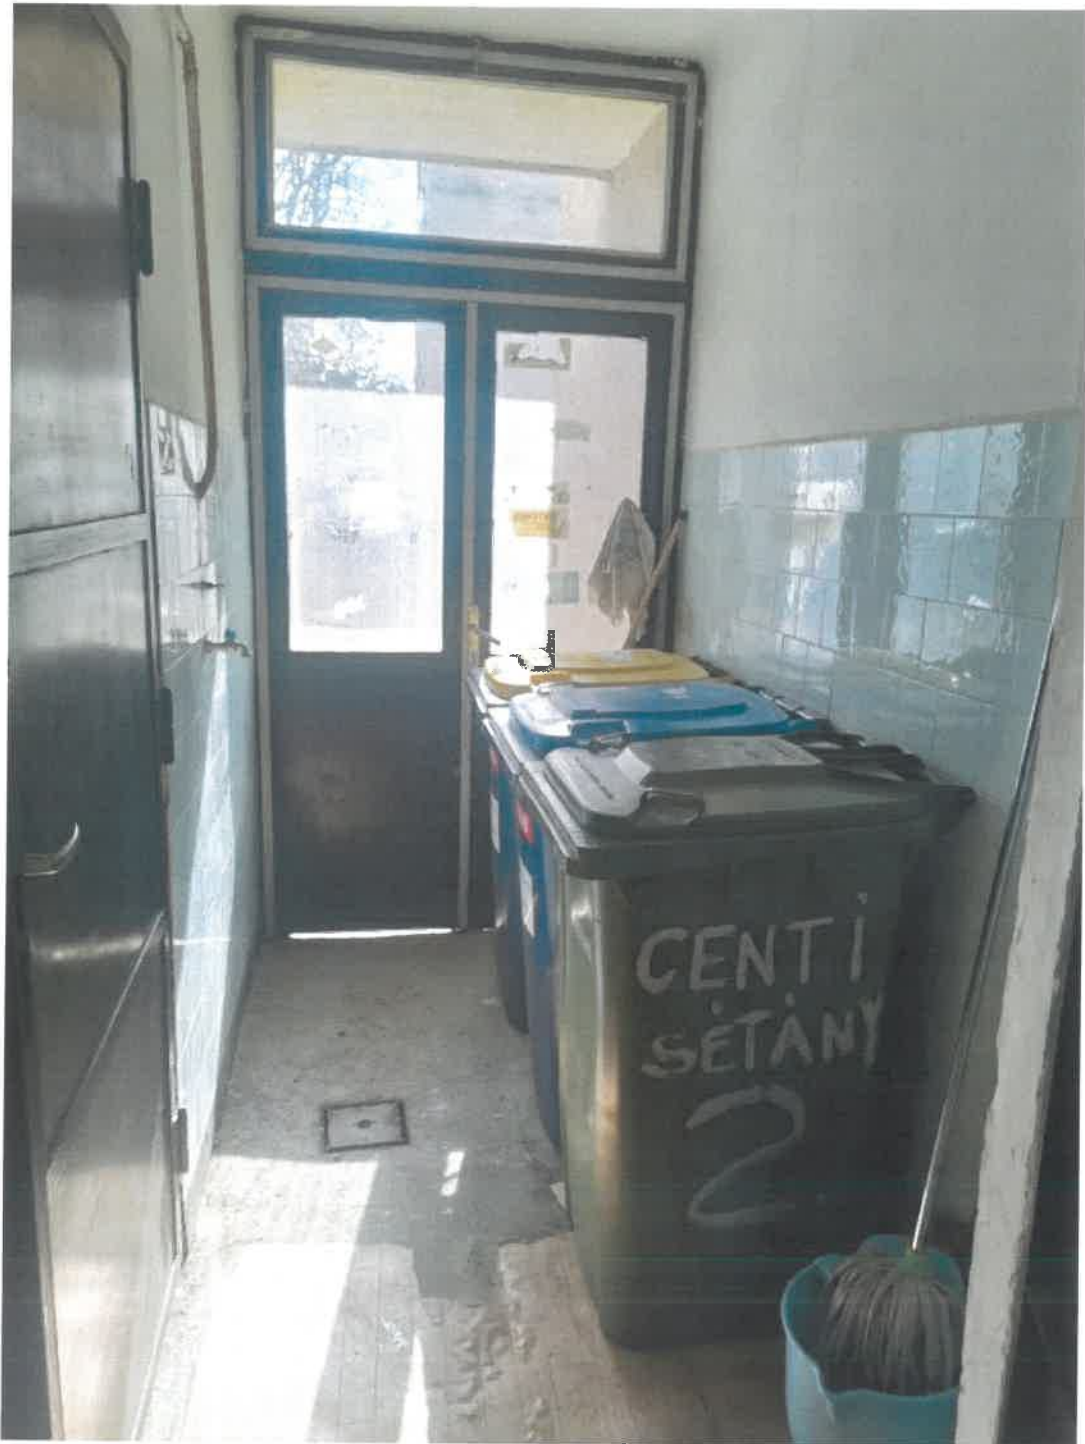
Közös tárolók, kukatárolók

A lépcsőházban külön kukatároló helyiség nem került kialakításra, a tárolóedények a hátsó kijárat folyosóján kerültek elhelyezésre, funkciójuk ellátására alkalmasak.

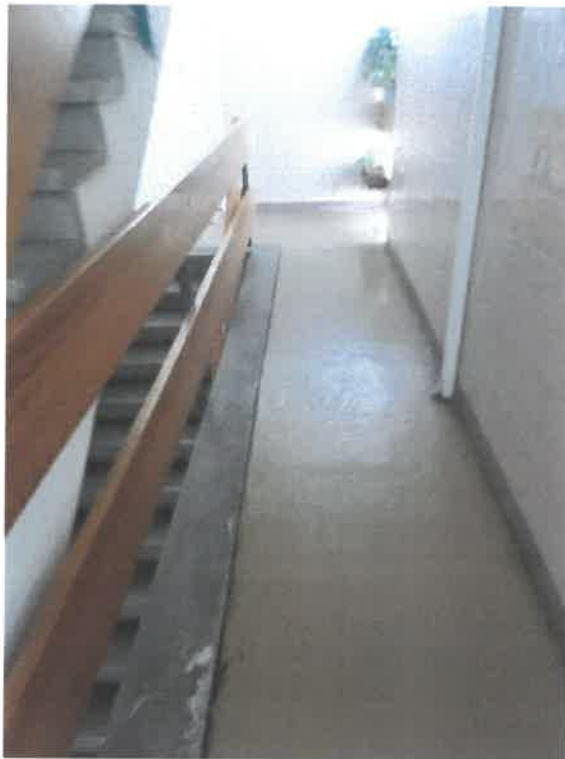
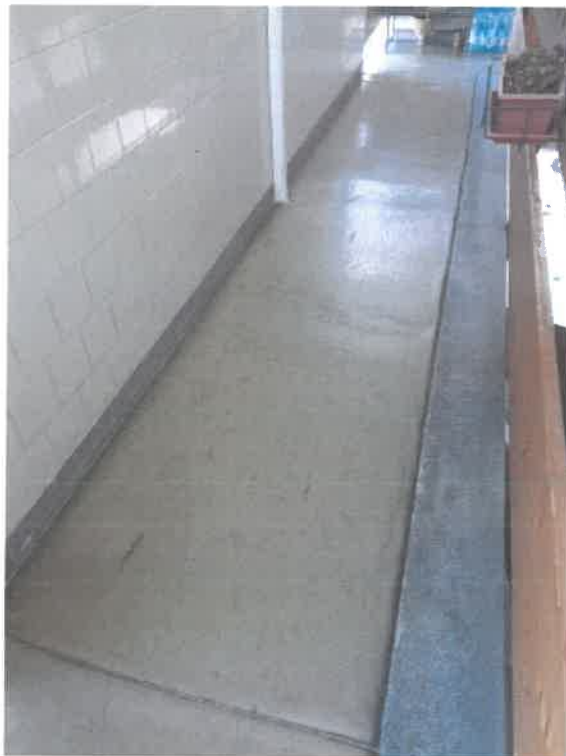
Lépcsőházi burkolatok, korlát

A lépcsőházban lévő burkolatok folytonosak, hiány a felmérés időpontjában nem volt. Az aljzat eredeti, az építéskor elhelyezett meleg burkolat (PVC) anyagból került kialakításra. A falicsempe nagyrészt még az eredeti, azonban több helyen javítás nyomai láthatóak. A korlátok állapota és rögzítése biztonságosnak mondható.

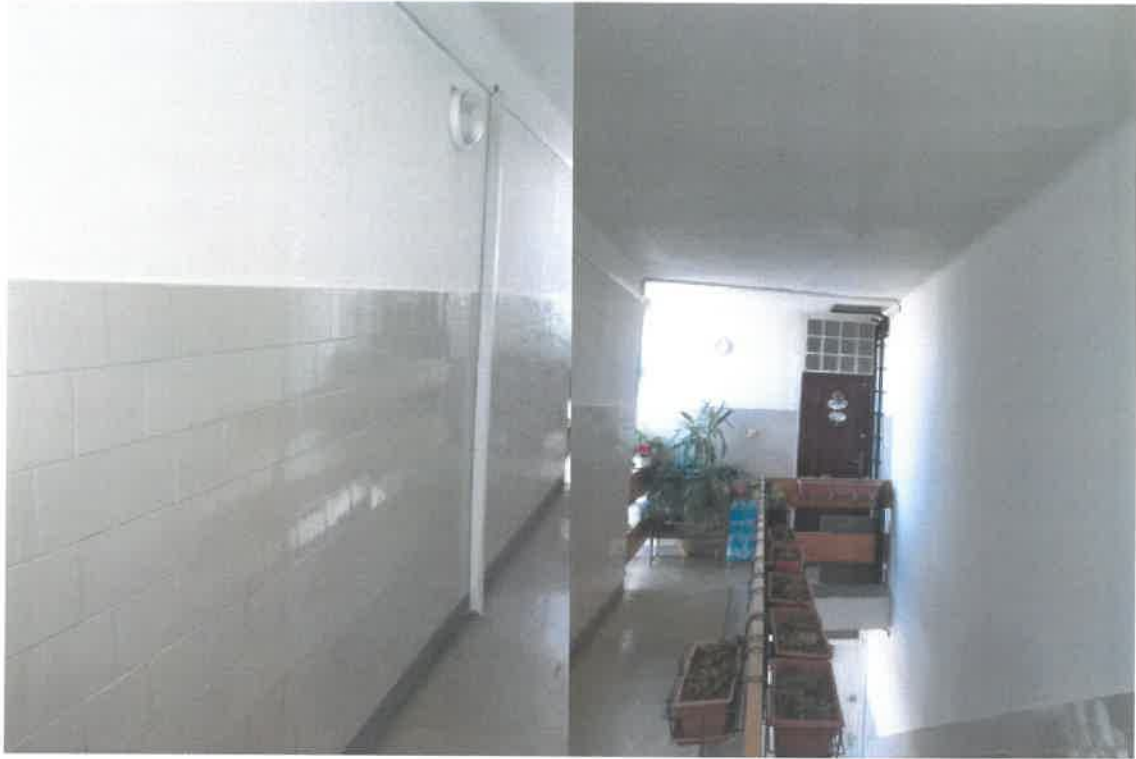
Lépcsőházi falak állapota

A lépcsőházban a szabadon lévő falfelületek festése-mázolása az elmúlt években megtörtént,

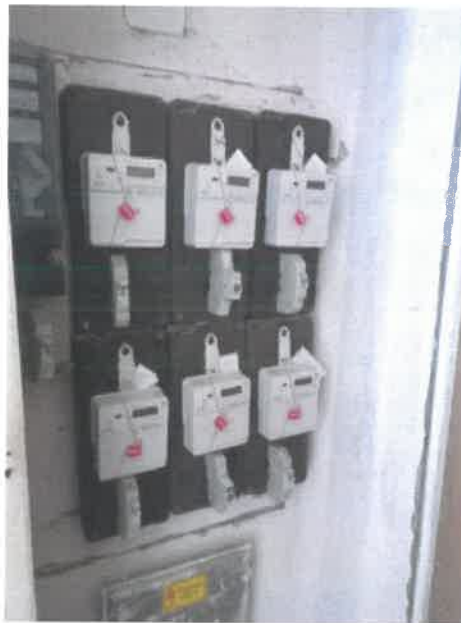
Áramellátás

Az épület áramellátását, a földszinten ELMŰ által elhelyezett kapcsolószekrény biztosítja, a lakások elektromos ellátását a szintenként elhelyezett, önálló villanyóra biztosítja. Az épület villamos biztonságtechnikai felülvizsgálatai által megállapított hiányosságokat a felmérés nem tartalmazza.
