Összefogás Lakásszövetkezet

Állagfelmérés 2022.

1165 Budapest, Centenáriumi sétány 20.

Budapest, 2022. március

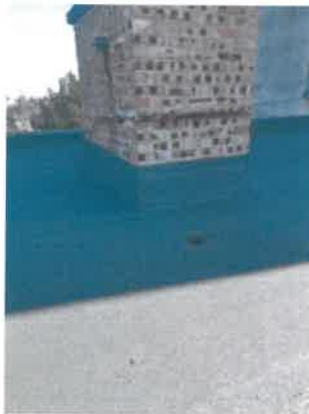
Tetőszerkezet

A tető hő és vízszigetelése palaszórt bitumenes lemez 2020.-ban készült, jó műszaki állapotban van. Felújítása a következő években nem lesz időszerű.

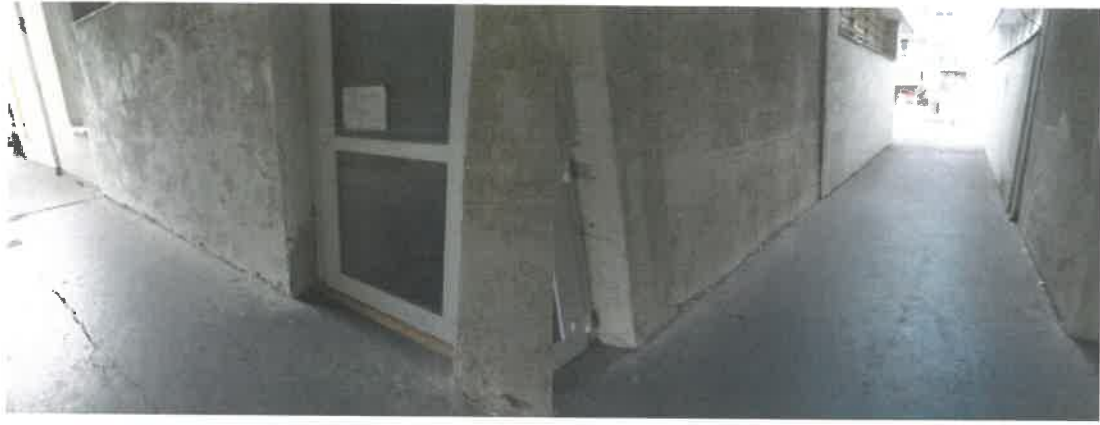
Külső vakolat

Az épület oldalfala vakolt, kőporozott korának megfelelő állapotú. Helyenként a természetes épületmozgás következtében, főleg az öntött beton koszorúk környékén repedések jelentek meg. A korábbi javítások már helyenként meglazultak, vakolathullást idézhetnek elő. Ezek további vizsgálata, karbantartása javasolt. Az épület alsó (földszinti) részén, bérlemények-üzlethelyiségek kerültek kialakításra, ezzel csökkentve a hasznos alapterületet.

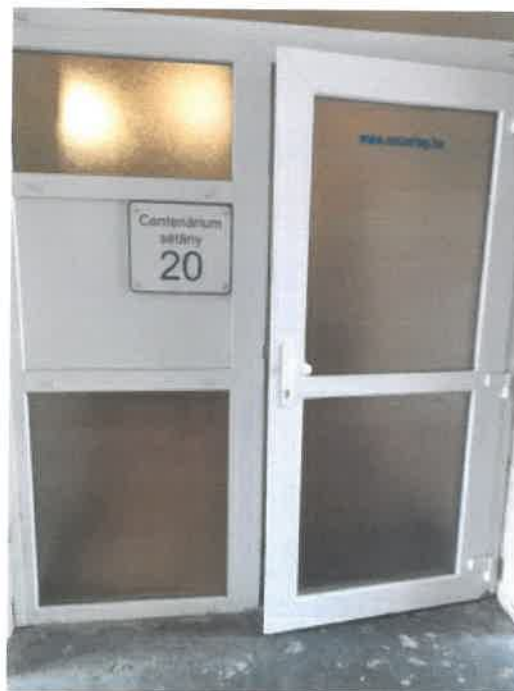
Bejárati ajtó

A belső, lépcsőházba vezető ajtó cseréje 2019-ben megtörtént, állapota megfelelő.

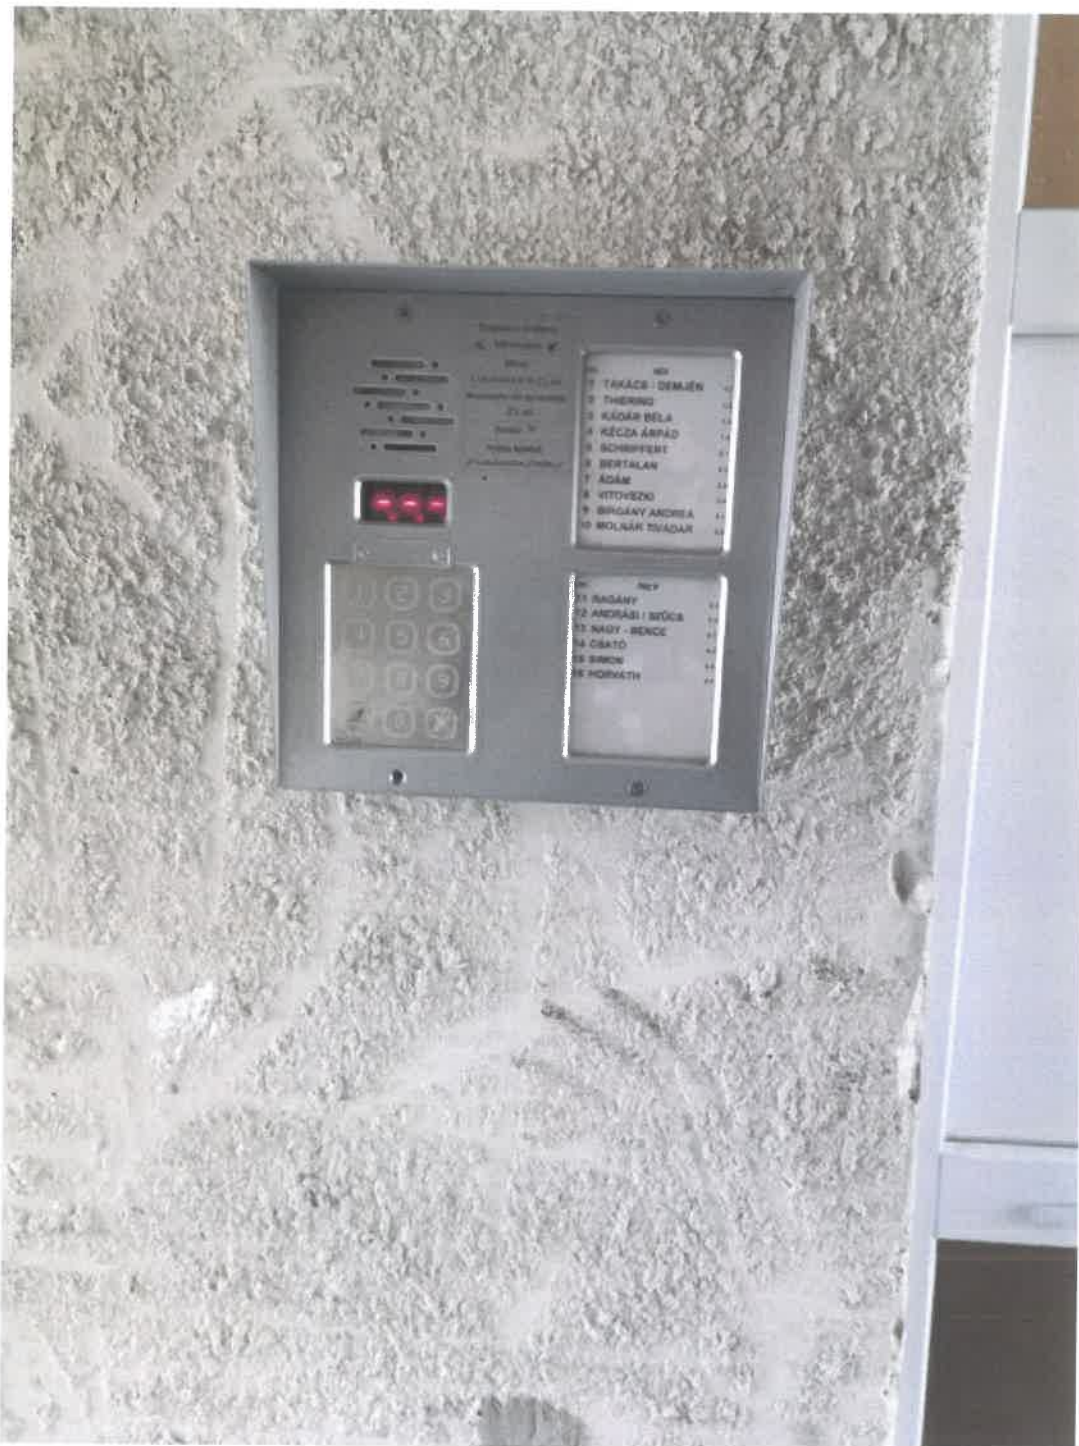
Kaputelefon rendszer

A kapu telefon Codefon típusú, karbantartása rendszeresen megtörténik, állapota megfelelő.

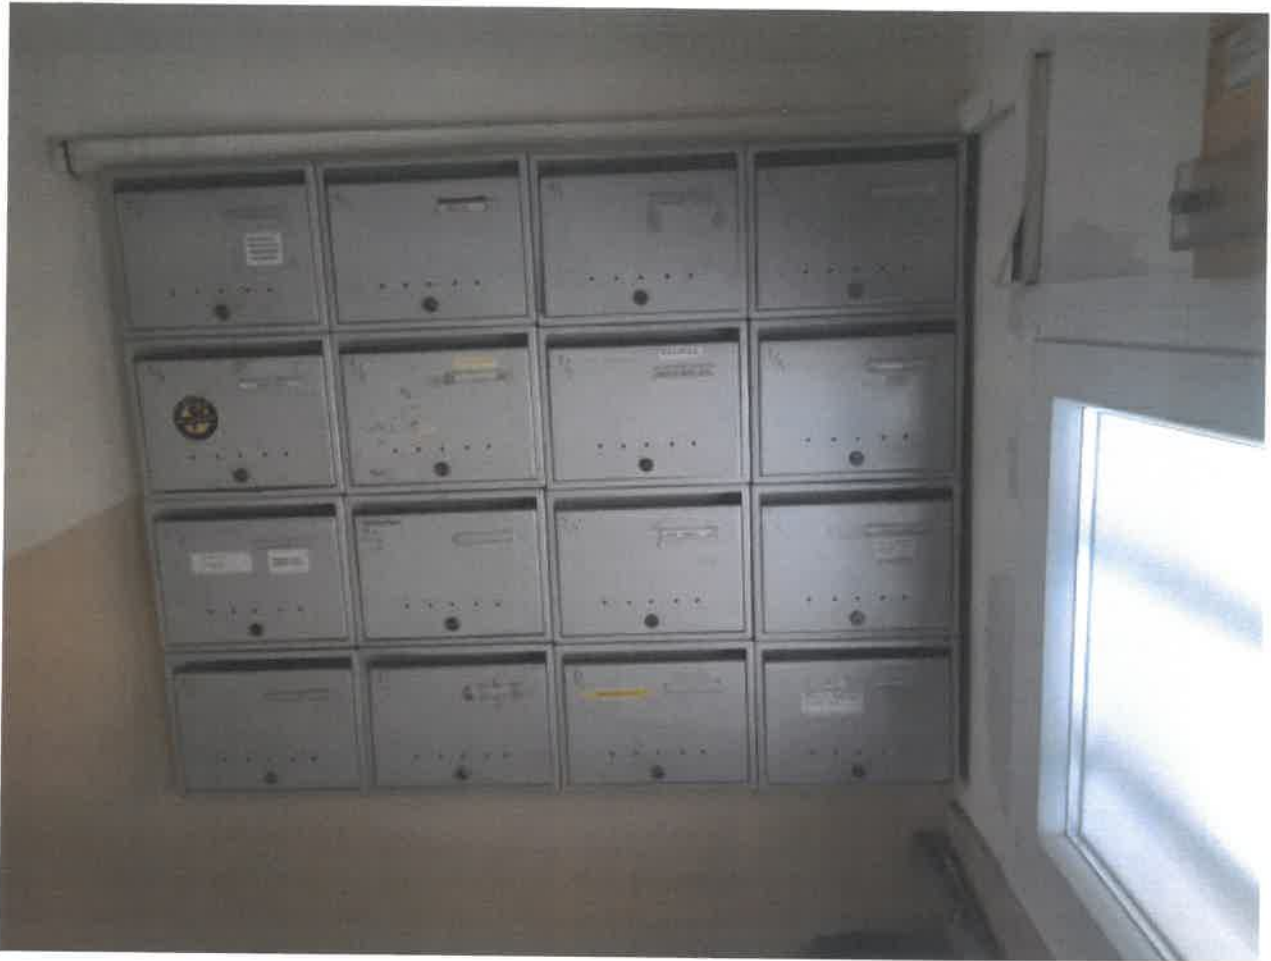
Postaládák

A postaládák cseréje az elmúlt években nem történt meg, állapotuk megfelelő biztonságosnak mondható.

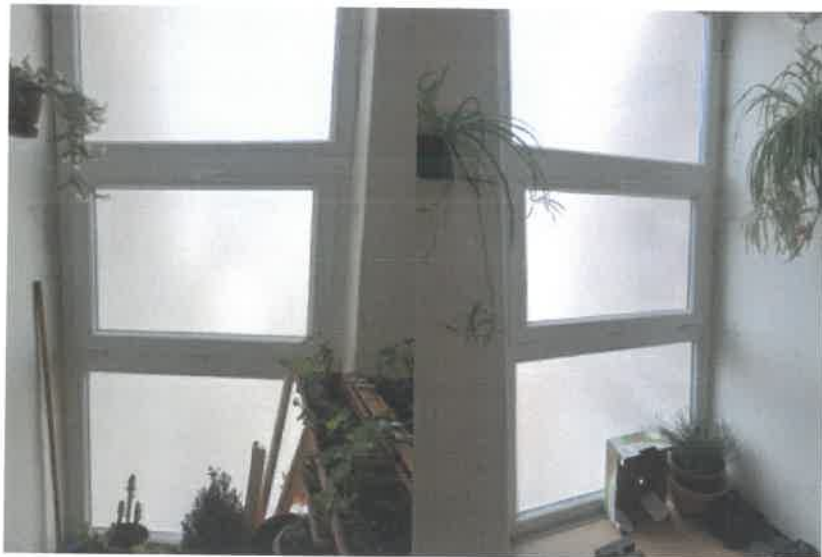
Belső nyílászárók, sorolt szerkezetek

A lépcsőházi sorolt szerkezetek cseréje részben már megtörtént, állapotuk megfelelő, azonban néhány helyen befolyhat az esővíz tömítésük, karbantartásuk javasolt.

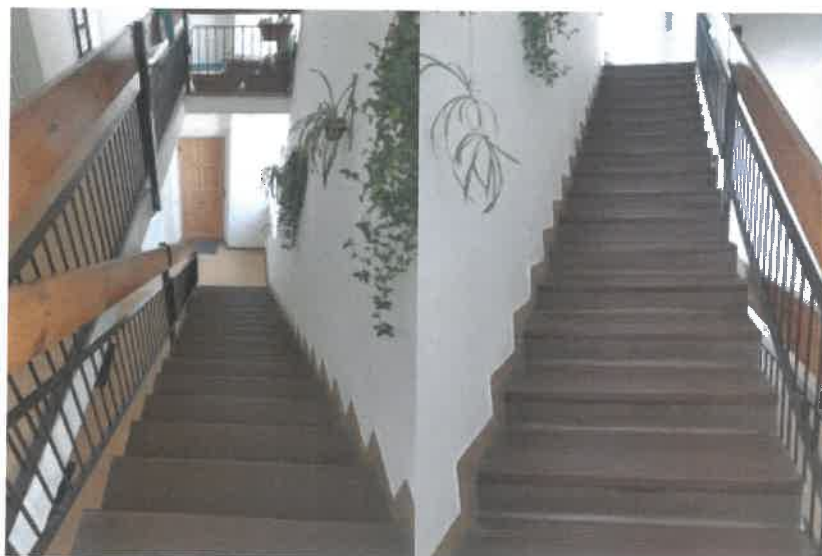
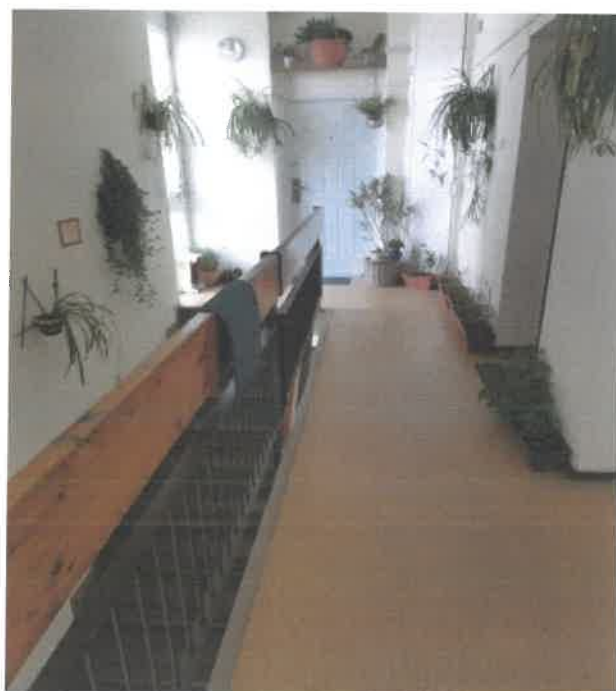
Lépcsőházi burkolatok, korlát

A lépcsőházban lévő burkolatok folytonosak, hiány a felmérés időpontjában nem volt. Az aljzat eredeti, az építéskor elhelyezett meleg burkolat (PVC) anyagból került kialakításra. A korlátok állapota és rögzítése biztonságosnak mondható.

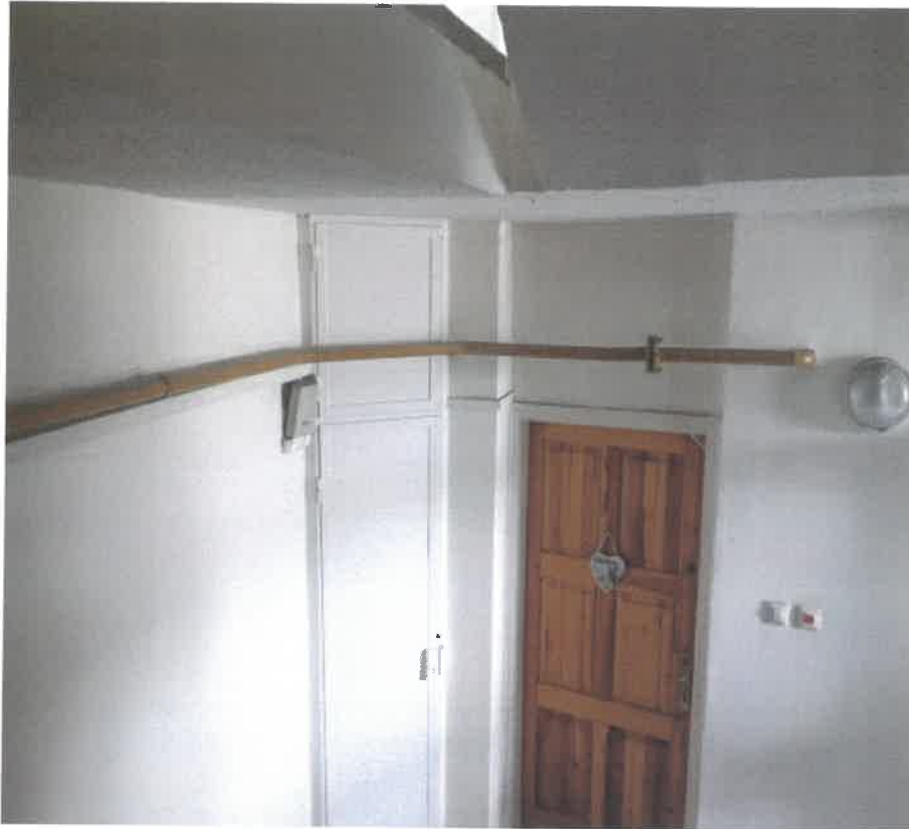
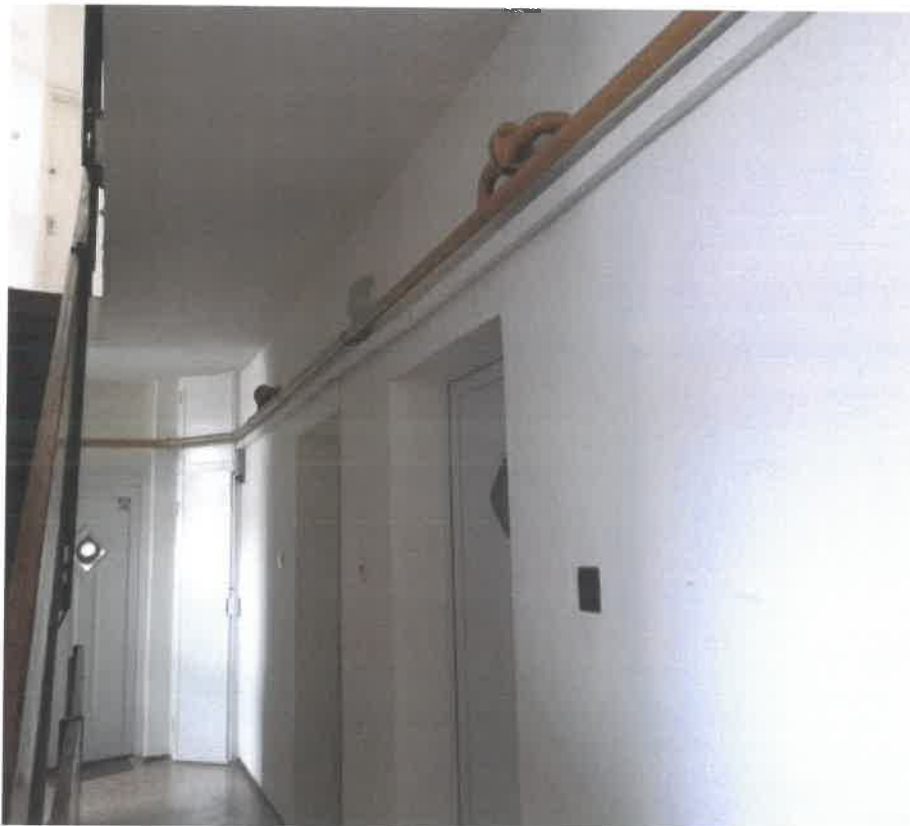
Lépcsőházi falak állapota

A lépcsőházban a szabadon lévő falfelületek festése-mázolása 2016.-ban megtörtént, állapota megfelelő.

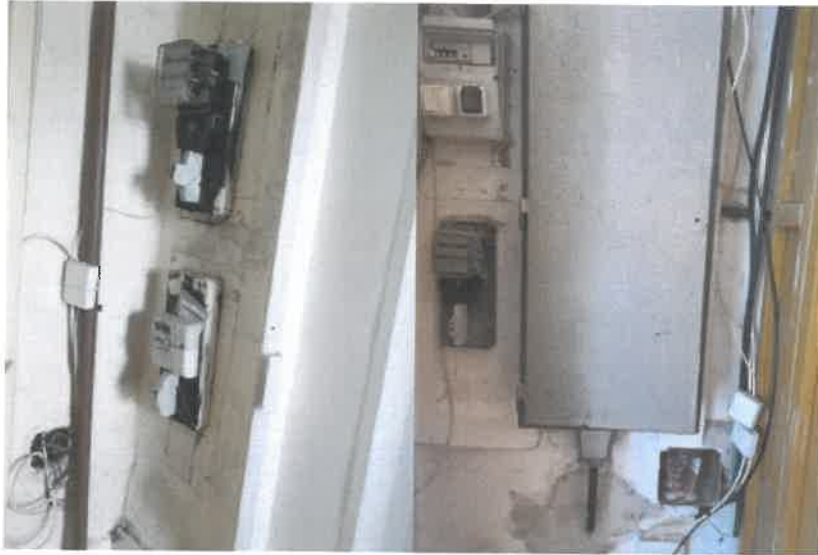
Áramellátás

Az épület áramellátását, a földszinten ELMŰ által elhelyezett kapcsolószekrény biztosítja, a lakások elektromos ellátását a szintenként elhelyezett, önálló villanyóra biztosítja. Az épület villamos biztonságtechnikai felülvizsgálatai által megállapított hiányosságokat a felmérés nem tartalmazza.
