Összefogás Lakásszövetkezet

Állagfelmérés 2022.

1165 Budapest, Centenárium sétány 22.

Budapest, 2022. március

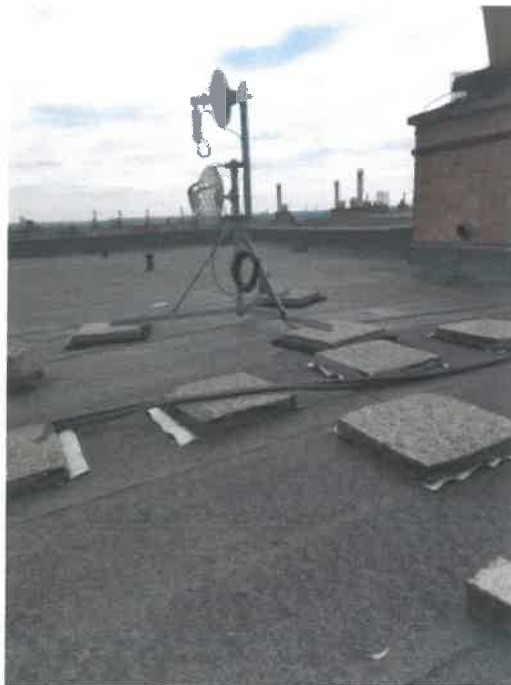
Tetőszerkezet

A tető hő és vízszigetelése palaszórt bitumenes lemez 2017.-ben készült, korának megfelelő, jó műszaki állapotban van. Felújítása egyelőre nem időszerű.

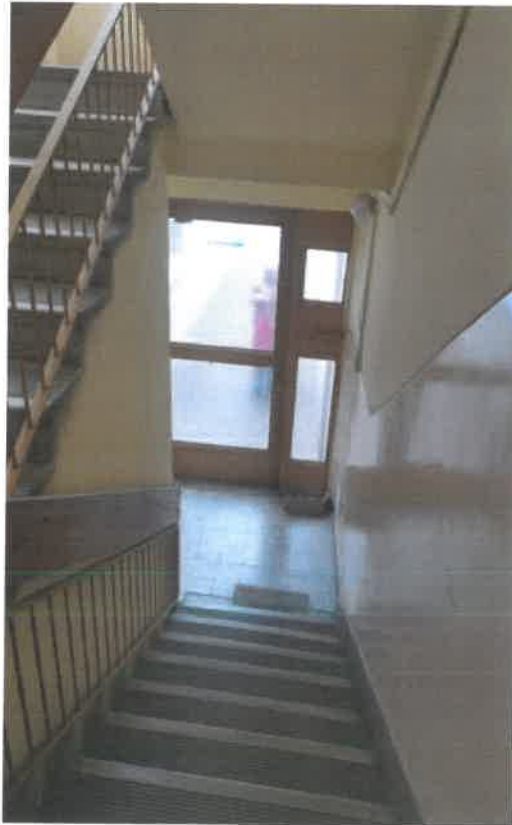
Bejárati ajtó

A belső, lépcsőházba vezető ajtó cseréje még nem történt meg, állapota megfelelő azonban a hőszigetelési képessége kérdéses.

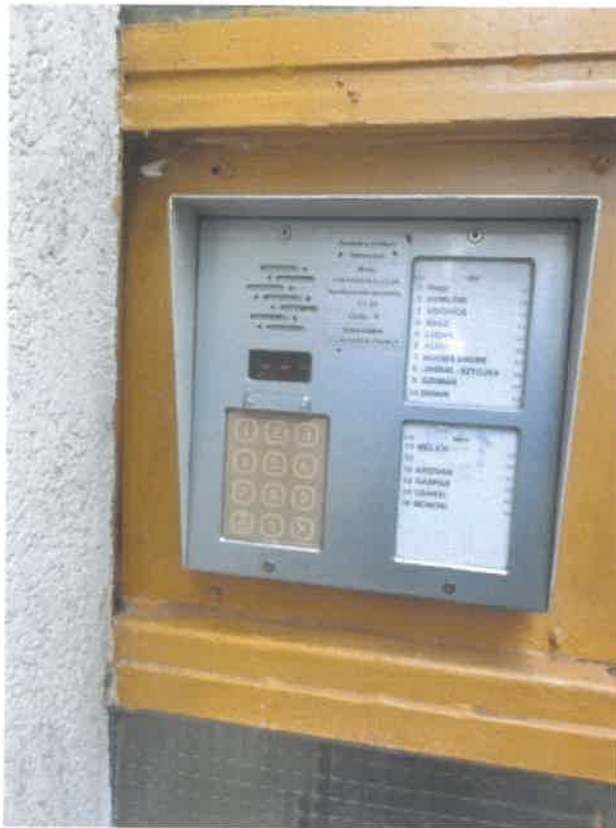
Kaputelefon rendszer

A kapu telefon Codefon típusú, karbantartása rendszeresen megtörténik, állapota megfelelő.

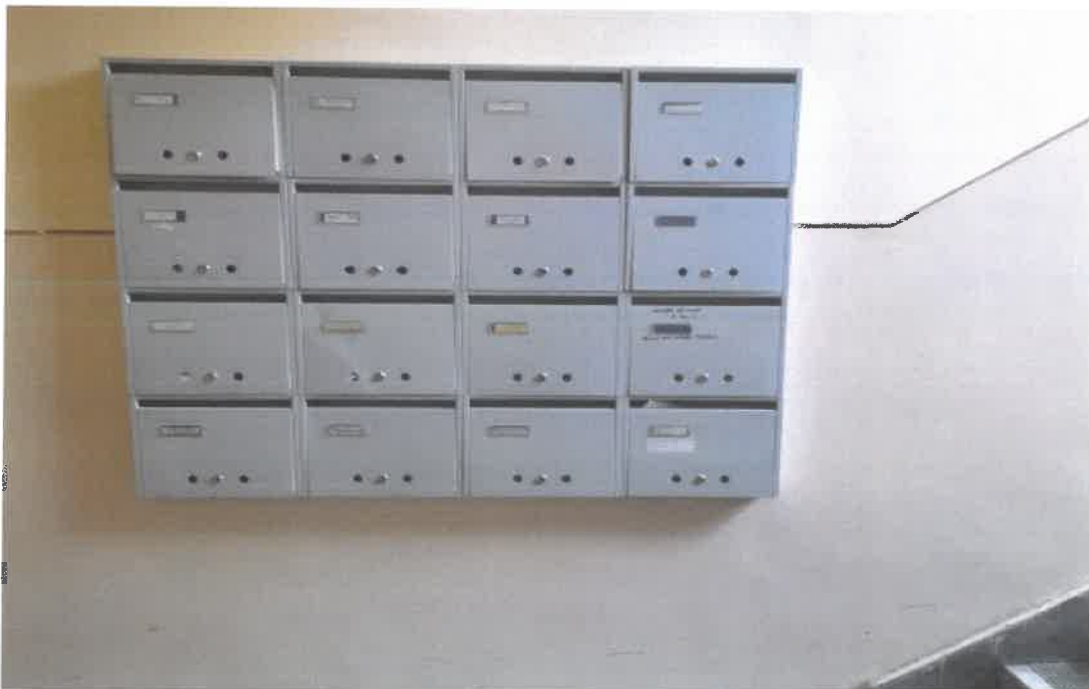
Postaládák

A postaládák cseréje az elmúlt években nem történt meg, azonban állapotuk megfelelő, biztonságosnak mondható.

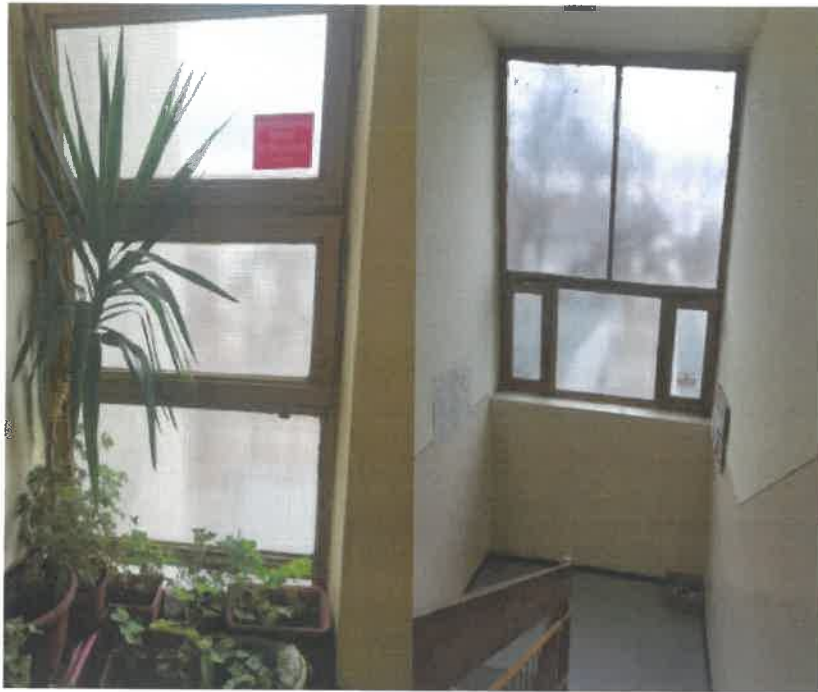
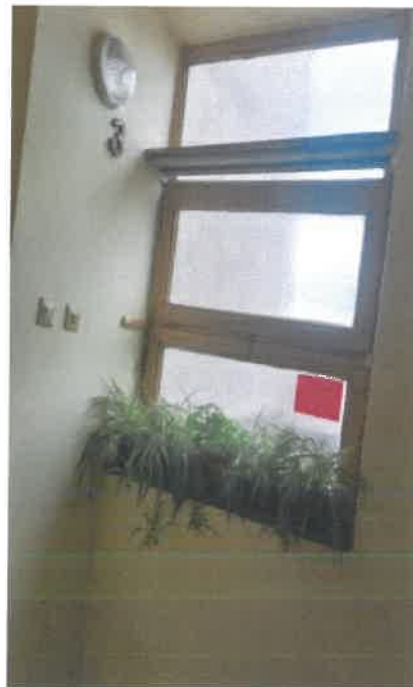
Belső nyílászárók, sorolt szerkezetek

A lépcsőházi sorolt szerkezetek cseréje még nem történt meg, állapotuk megfelelő, azonban néhány helyen befolyhat az esővíz tömítésük, karbantartásuk javasolt.

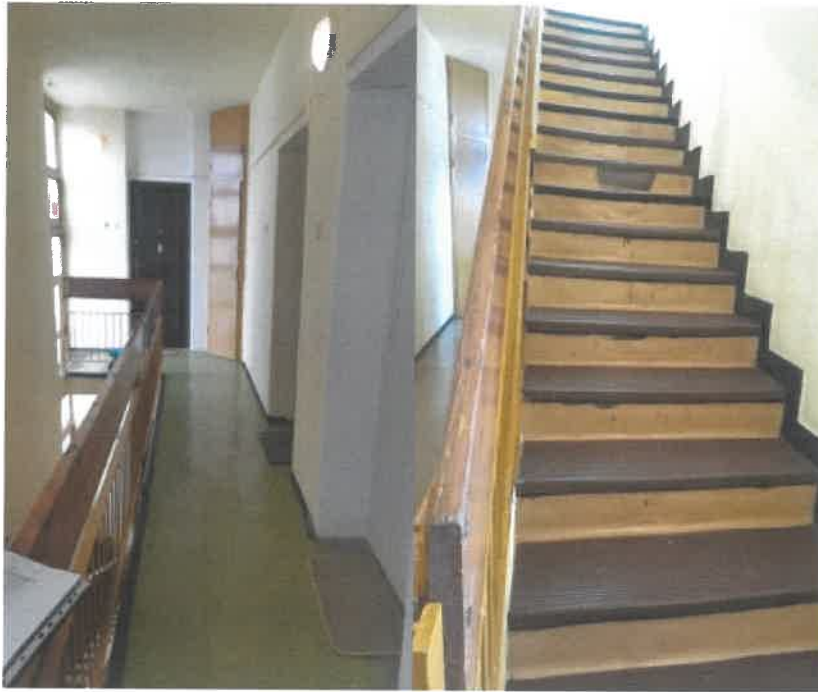
Lépcsőházi burkolatok, korlát

A lépcsőházban lévő burkolatok folytonosak, hiány a felmérés időpontjában nem volt. Az aljzat eredeti, az építéskor elhelyezett meleg burkolat (PVC) anyagból került kialakításra. A korlátok állapota és rögzítése biztonságosnak mondható.

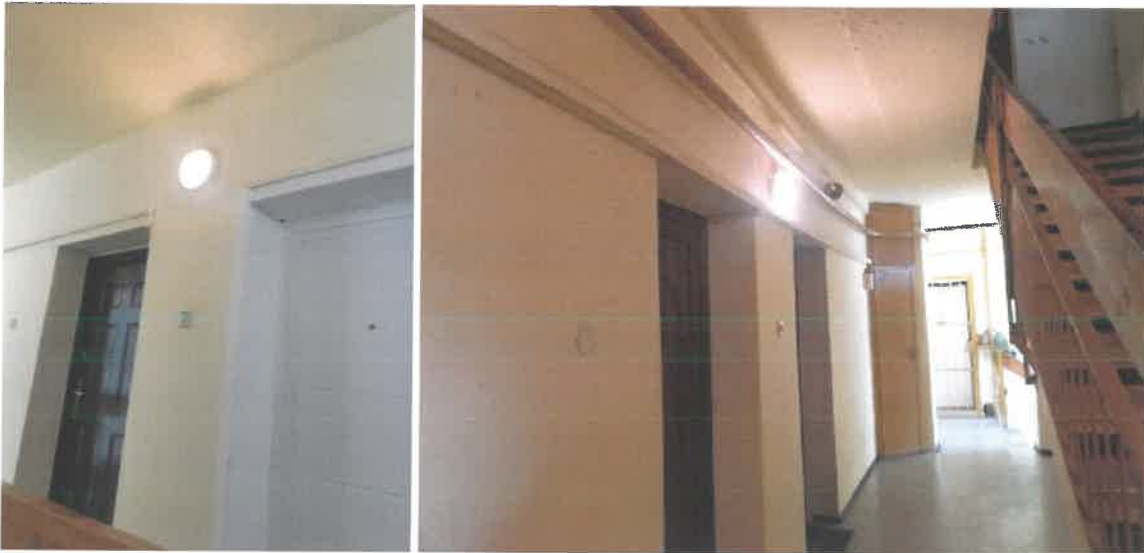
Lépcsőházi falak állapota

A lépcsőházban a szabadon lévő falfelületek festése-mázolása 2012.-ben megtörtént, azonban az elmúlt évek már látszanak a falakon, a lépcsőház festése javasolt.

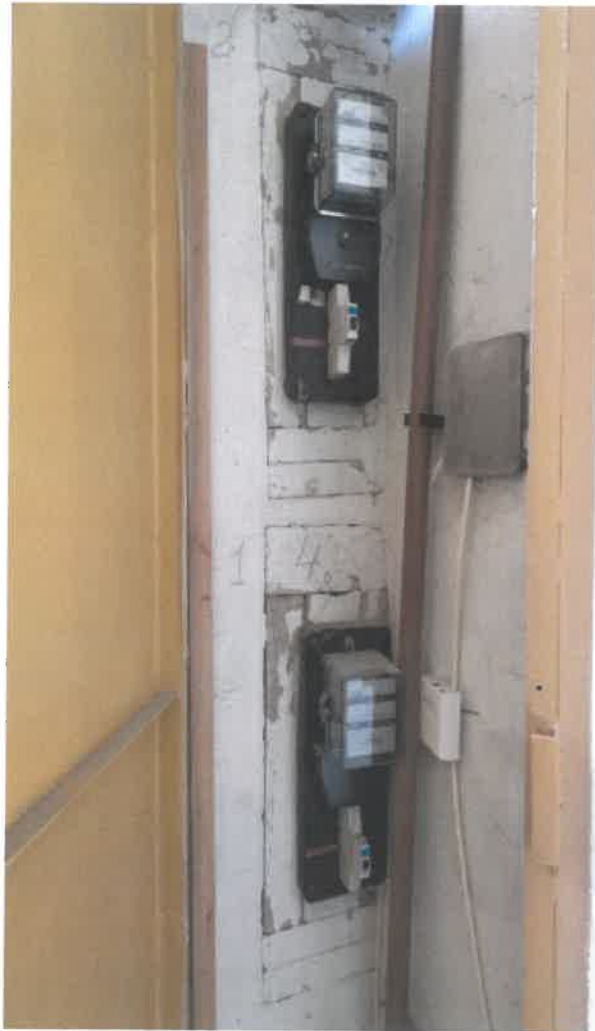
Áramellátás

Az épület áramellátását, a földszinten ELMŰ által elhelyezett kapcsolószekrény biztosítja, a lakások elektromos ellátását a szintenként elhelyezett, önálló villanyóra biztosítja. Az épület villamos biztonságtechnikai felülvizsgálatai által megállapított hiányosságokat a felmérés nem tartalmazza.

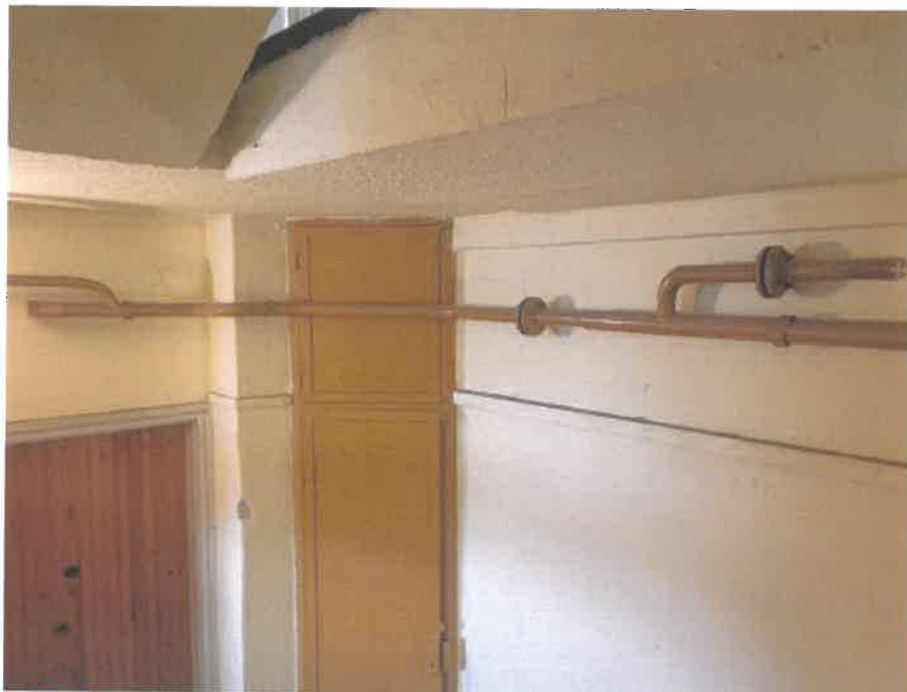
Gépészeti rendszerek

Az épületben egyedi fűtés került kialakításra, az ehhez szükséges energiát, valamint a melegvíz szolgáltatást, a lakásokban elhelyezett, lakóegységként külön gázüzemű készülékek biztosítják. A gáz csatlakozó vezeték tömörítéte 2011.-ben megtörtént. A szennyvíz elvezető rendszer, a belső csapadékvíz elvezetés, valamint a víz-nyomóvezeték teljes felújítása időszerű, egyidős az épülettel.
