Összefogás Lakásszövetkezet

1165 Budapest, Hilda utca 1.

Állagfelmérés 2022.

1165 Budapest, Centenárium sétány 24.

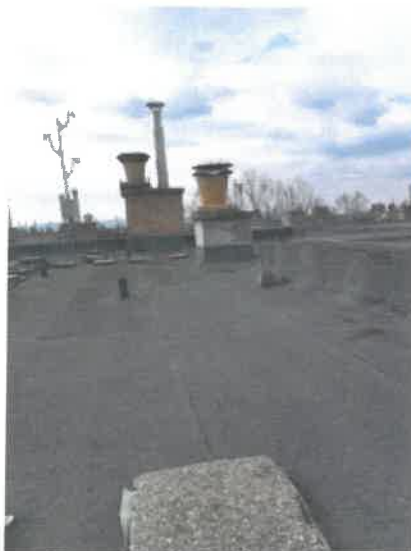
Tetőszerkezet

A tető hő és vízszigetelése palaszórt bitumenes lemez 2017.-ben készült, korának megfelelő, jó műszaki állapotban van. Felújítása egyelőre nem időszerű.

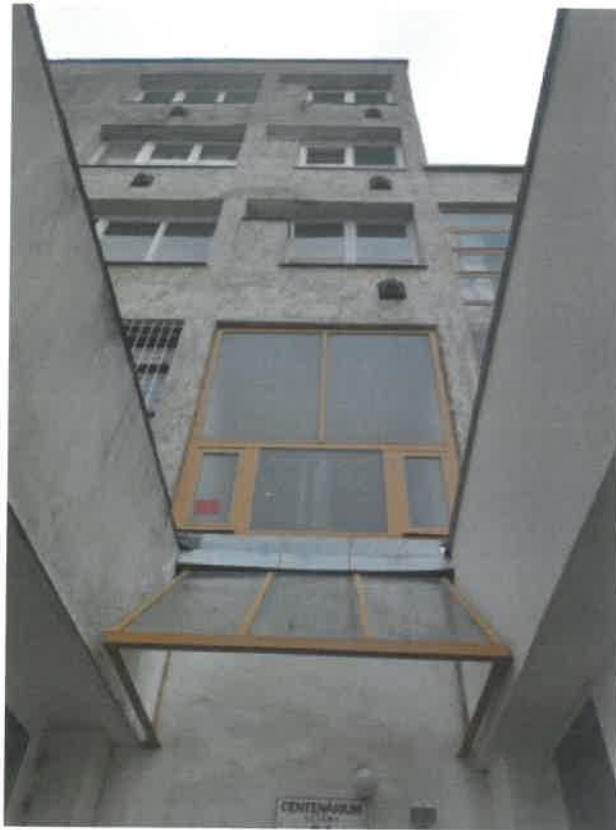
Külső vakolat

Az épület oldalfala vakolt, kóporozott korának megfelelő állapotú. Helyenként a természetes épületmozgás következtében, főleg az öntött beton koszorúk környékén repedések jelentek meg. A korábbi javítások már helyenként meglazultak, vakolathullást idézhetnek elő. Ezek további vizsgálata, karbantartása javasolt. Az

épület alsó (földszinti) részén, bérlemények-üzlethelyiségek kerültek kialakításra, ezzel csökkentve a hasznos alapterületet.

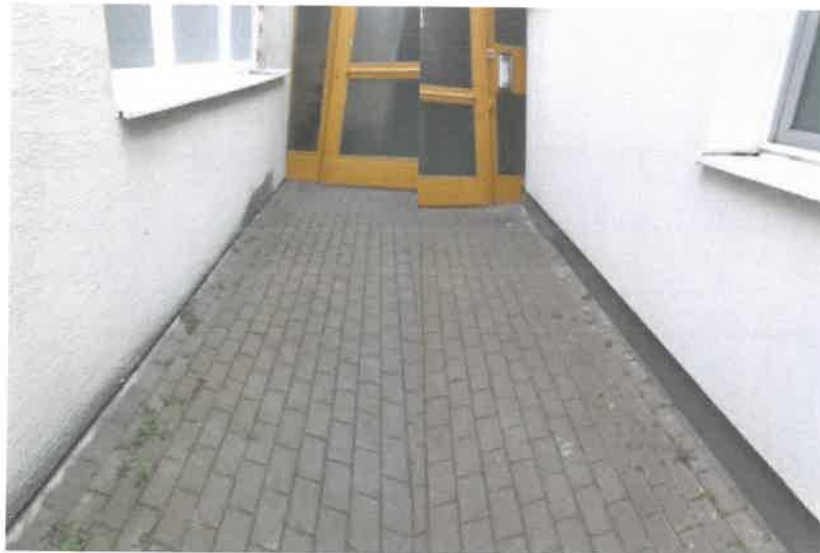
Lábazat

Az épületen külön lábazat nem került kialakításra, egy síkban van a homlokzati vakolattal.

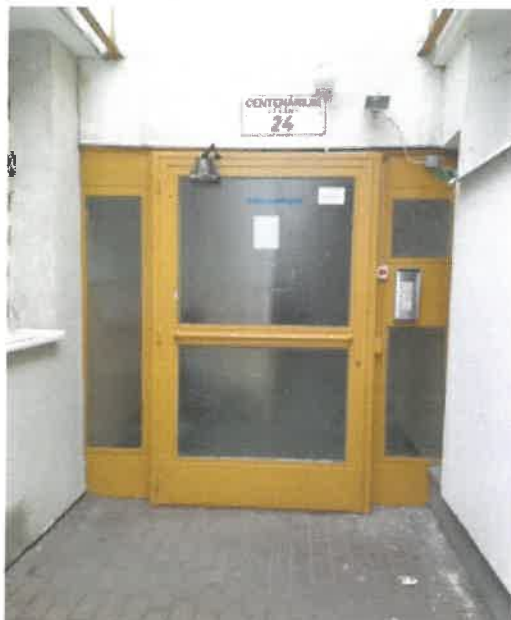
Főbejárat lépcső

A főbejáráthoz vezető beton burkolat épp, az épület megközelítése biztonságos felülete közlekedésre alkalmas.

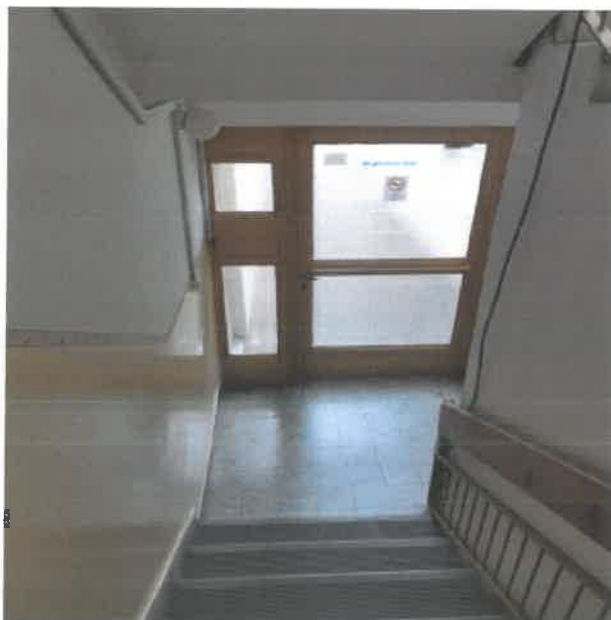
Bejárati ajtó

A belső, lépcsőházba vezető ajtó cseréje még nem történt meg, állapota megfelelő, azonban a hőszigetelési képessége kérdéses.

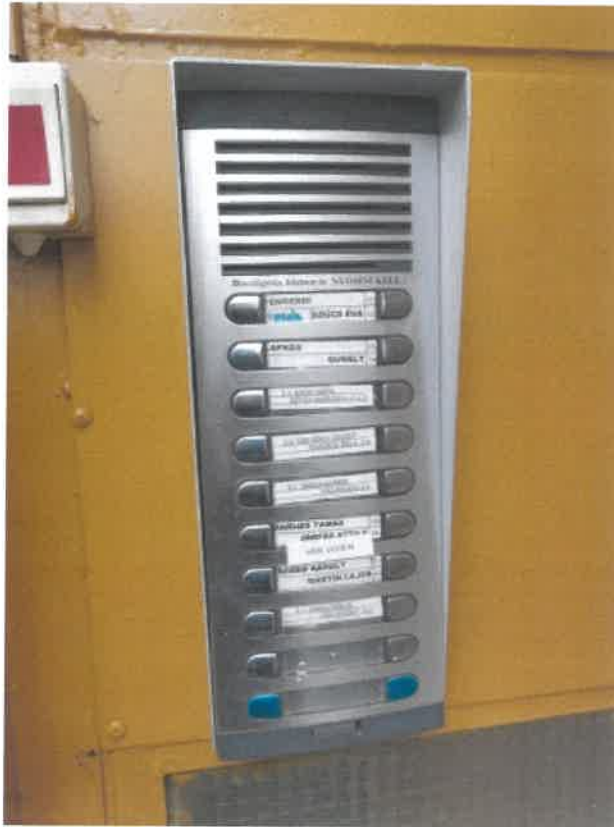
Kaputelefon rendszer

A kapu telefon Tesla típusú, karbantartása rendszeresen megtörténik, állapota megfelelő.

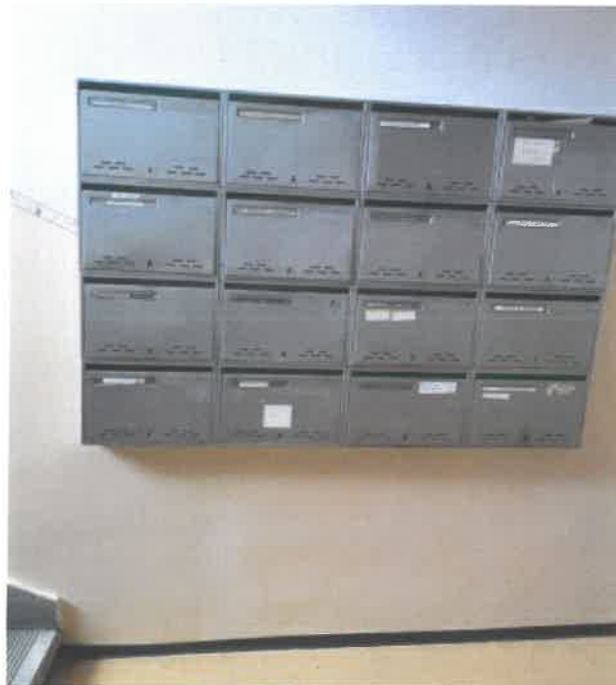
Postaládák

A postaládák cseréje az elmúlt években nem történt meg, állapotuk azonban megfelelő, funkciójuk ellátására alkalmasak.

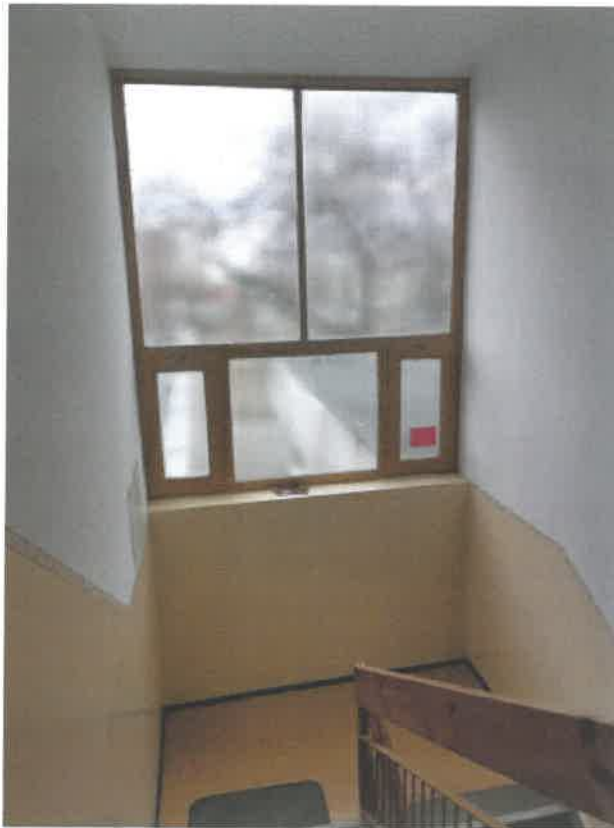
Belső nyílászárók, sorolt szerkezetek

A lépcsőházi sorolt szerkezetek cseréje még nem történt meg, azonban a karbantartásuk, tömítésük és mázolásuk igen, állapotuk megfelelő,

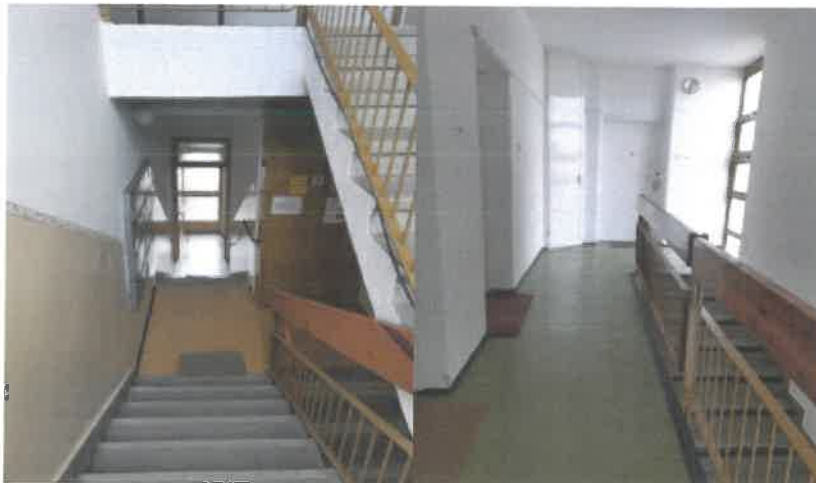
Lépcsőházi burkolatok, korlát

A lépcsőházban lévő burkolatok folytonosak, hiány a felmérés időpontjában nem volt. Az aljzat eredeti, az építéskor elhelyezett meleg burkolat (PVC) anyagból került kialakításra. A korlátok állapota és rögzítése biztonságosnak mondható.

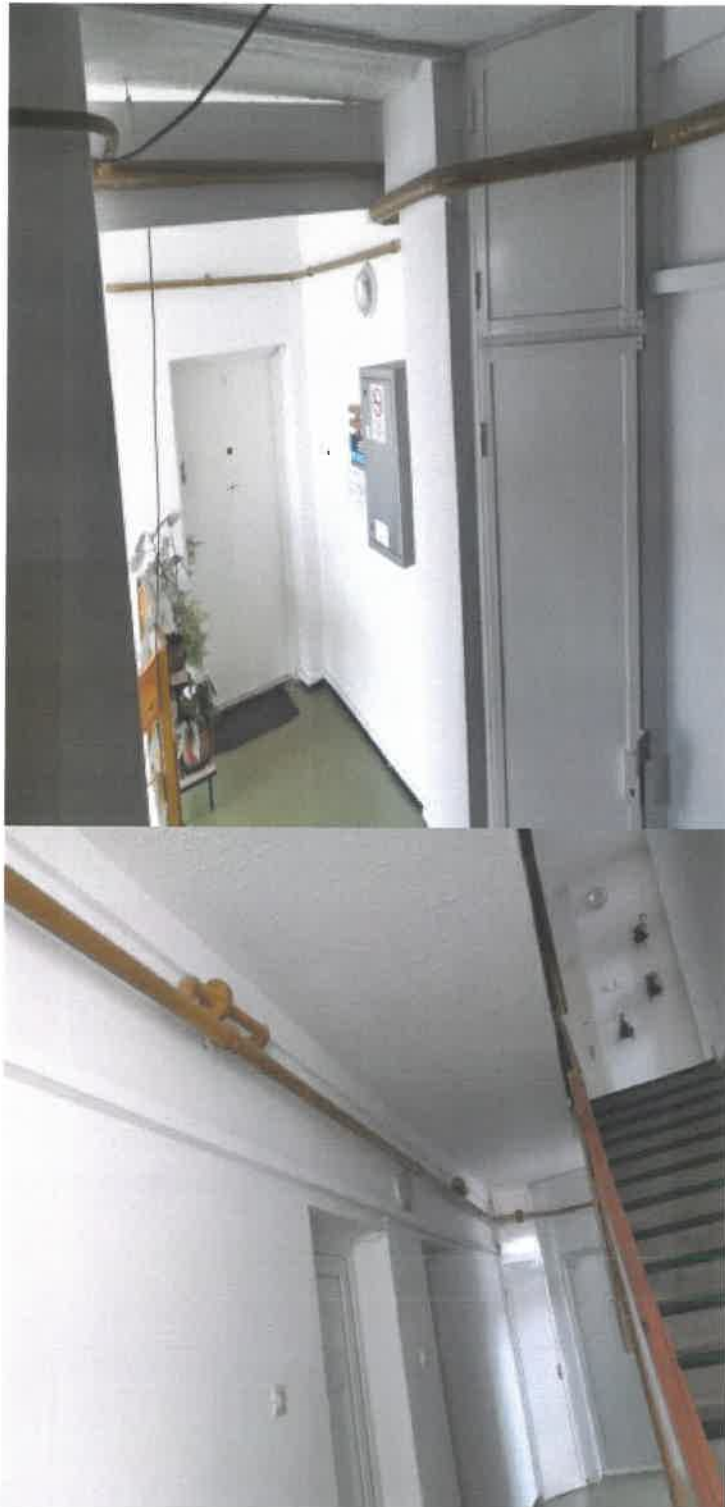
Lépcsőházi falak állapota

A lépcsőházban a szabadon lévő falfelületek festése-mázolása 2021.-ben megtörtént.

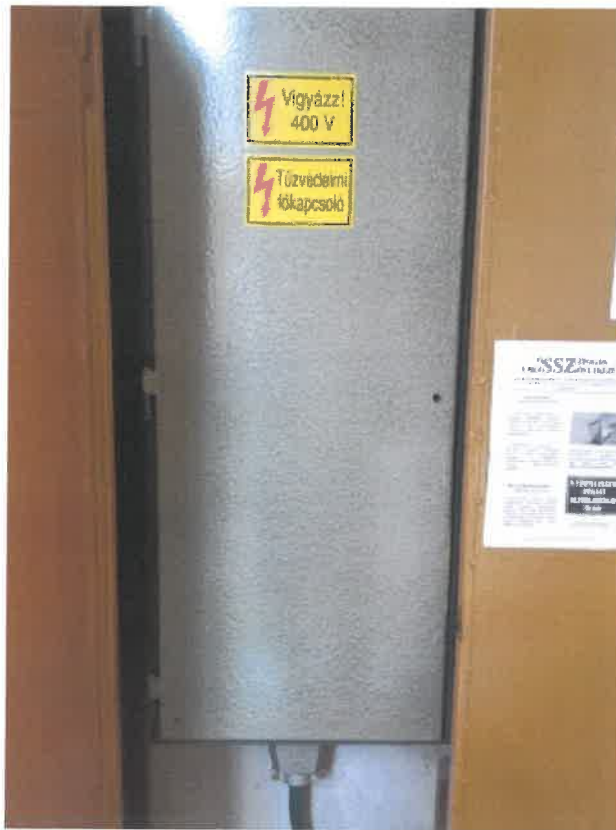
Áramellátás

Az épület áramellátását, a földszinten ELMŰ által elhelyezett kapcsolószekrény biztosítja, a lakások elektromos ellátását a szintenként elhelyezett, önálló villanyóra biztosítja. Az épület villamos biztonságtechnikai felülvizsgálatai által megállapított hiányosságokat a felmérés nem tartalmazza.
