Összefogás Lakásszövetkezet

Állagfelmérés 2022.

1165 Budapest, Csipkés köz 2.

Budapest, 2022. március

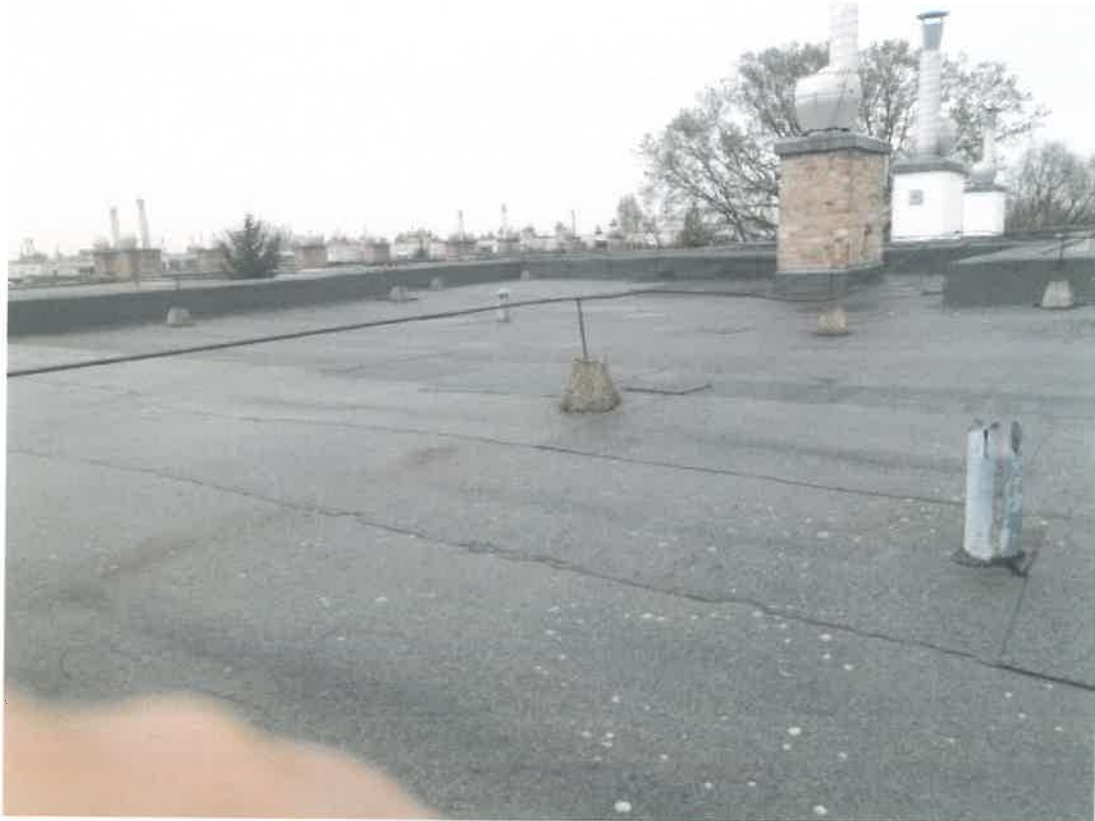
Tetőszerkezet

A tető hő és vízszigetelése palaszórt bitumenes lemez ismeretlen időpontban készült, a foltszerű javításokat is figyelembe véve megfelelő műszaki állapotban van. Az állagát a következő években is figyelemmel kell kísérni, felújítása egyelőre nem időszerű.

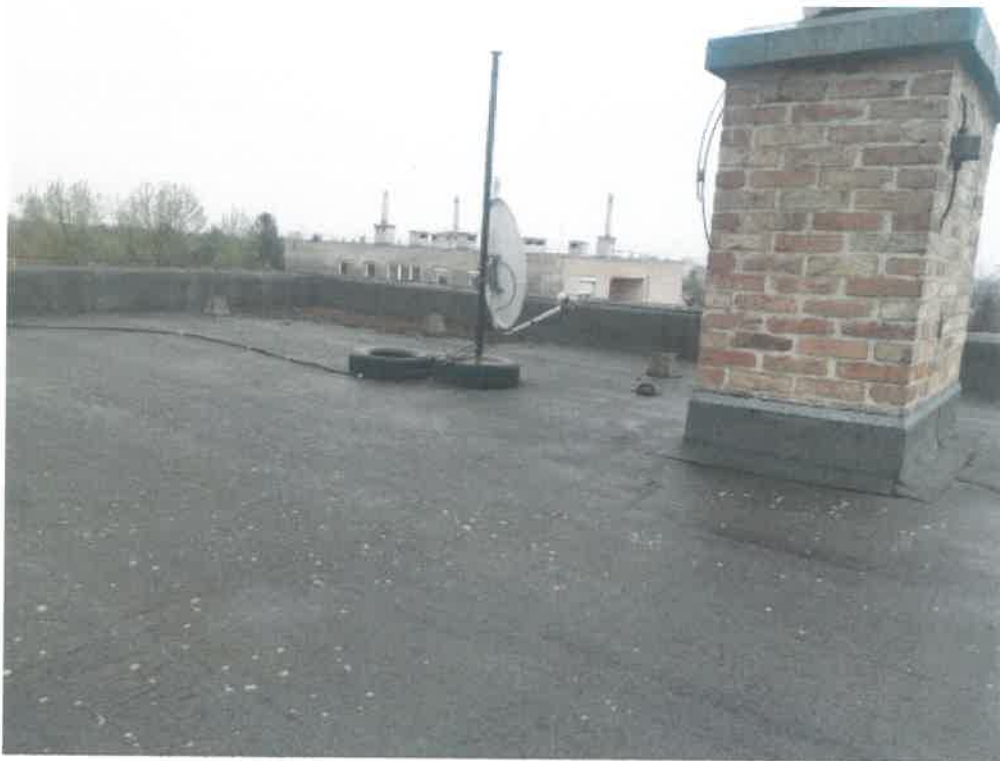
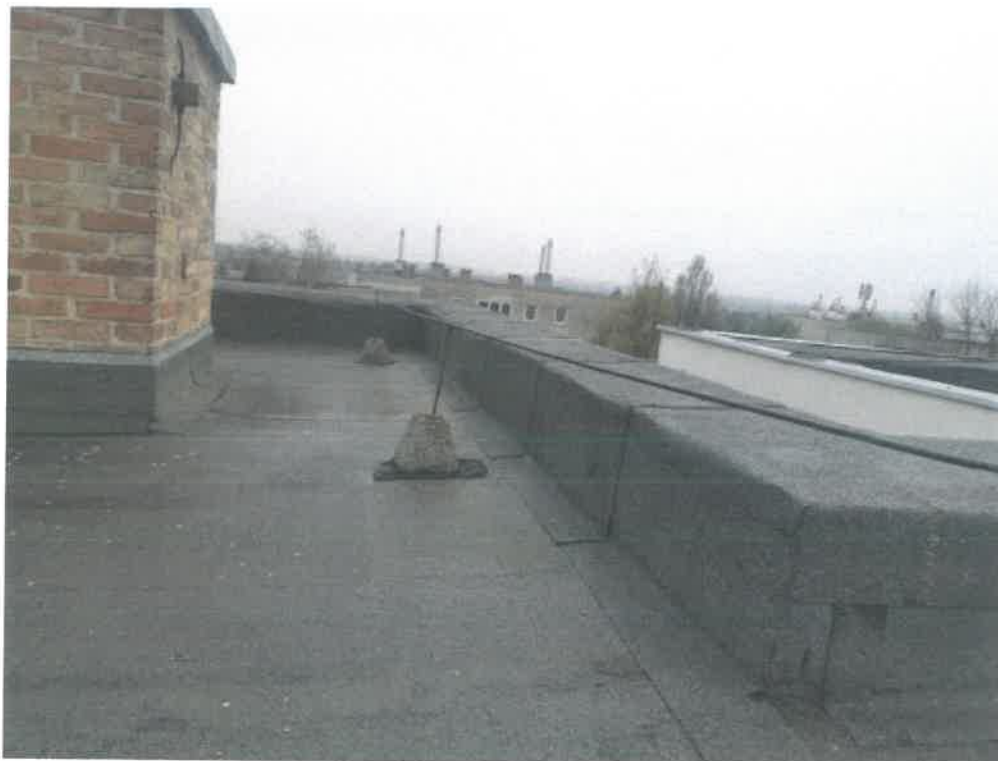
Felépítmények

A tetőn 4 db szellőző és 4 db füstgáz elvezető kémény került elhelyezésre, melyek egyidősek az épülettel. A fugák javítása, felépítmények oldalának vakolása időszerű. Javasolt a korunk elvárásainak megfelelő, nulla energiaigényű szellőző-elszívó ventilátorok felszerelése. A füstgáz elvezető csatornák bélelése 2006.-ban Multikamin- Furanflex technológiával elkészült.

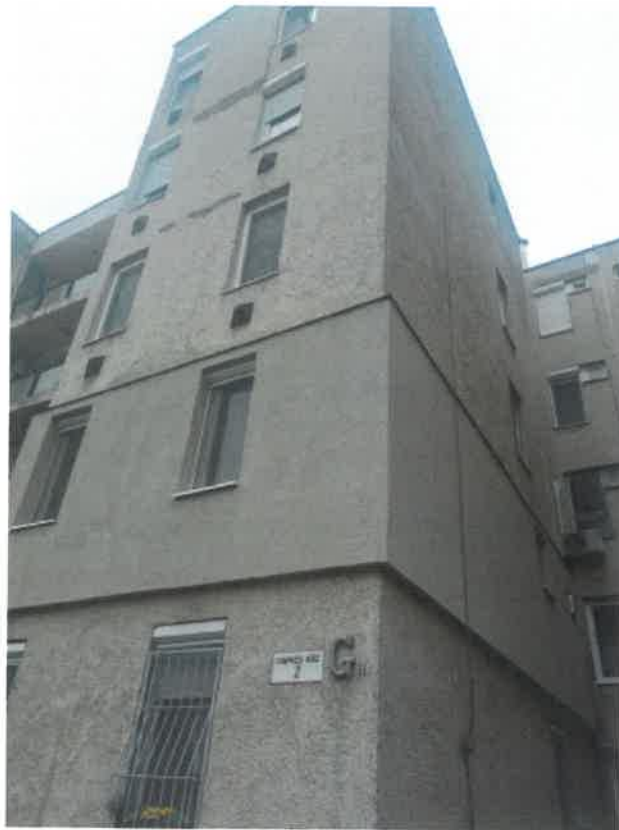
Külső vakolat

Az épület oldalfala vakolt, kőporozott korának megfelelő állapotú. Helyenként a természetes épületmozgás következtében, főleg az öntött beton koszorúk környékén repedések jelentek meg. A korábbi javítások már helyenként meglazultak, vakolathullást idézhetnek elő. Ezek további vizsgálata, karbantartása javasolt. A homlokzat vakolatának lokális javításai 2021-ben elkészültek, azonban a régi nem javított vakolatok mozgását továbbra is figyelemmel kell kísérni.

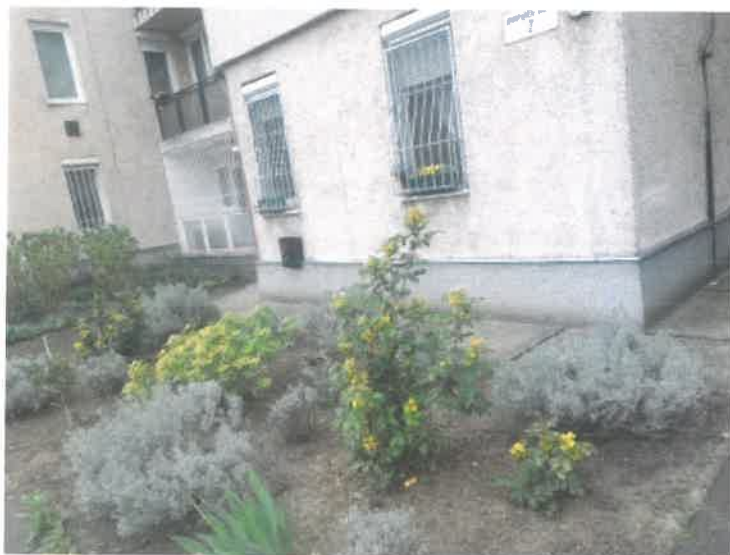
Lábazat

Az épület lábazatának felújítása és színezése 2015.-ben megtörtént, állapota megfelelő.

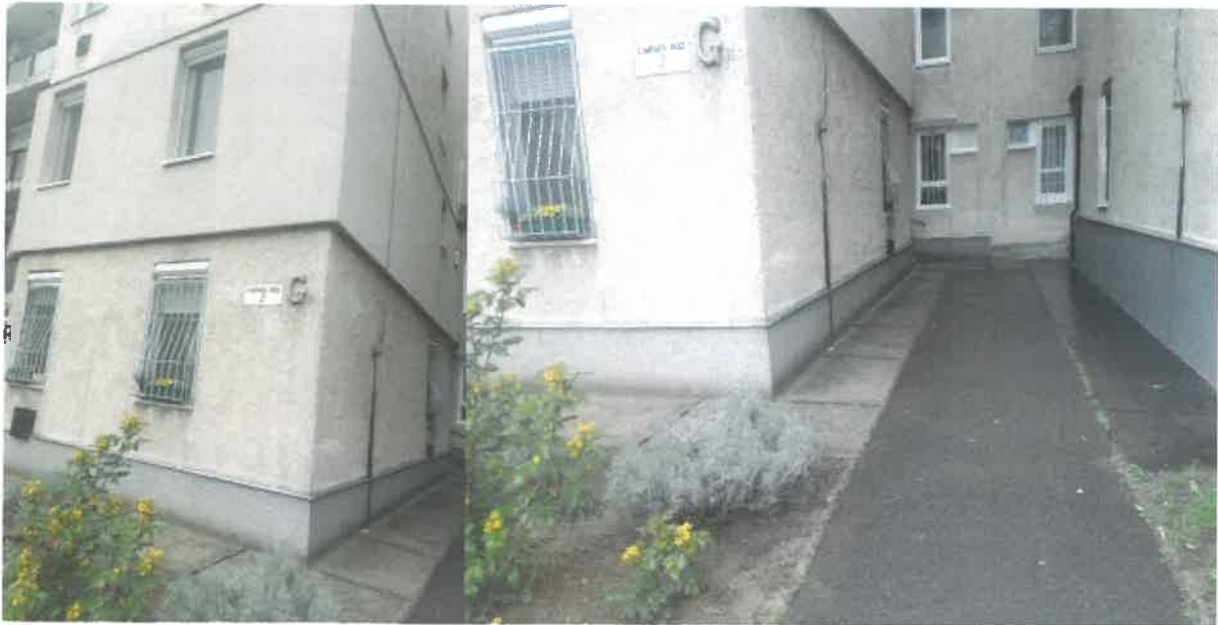
Szolgálati járda

A szolgálati járda megfelelő állapotú, biztonságos közlekedésre alkalmas, azonban az épület adottságait figyelembe véve gyalogos közlekedés jellemzően nem történik rajta.

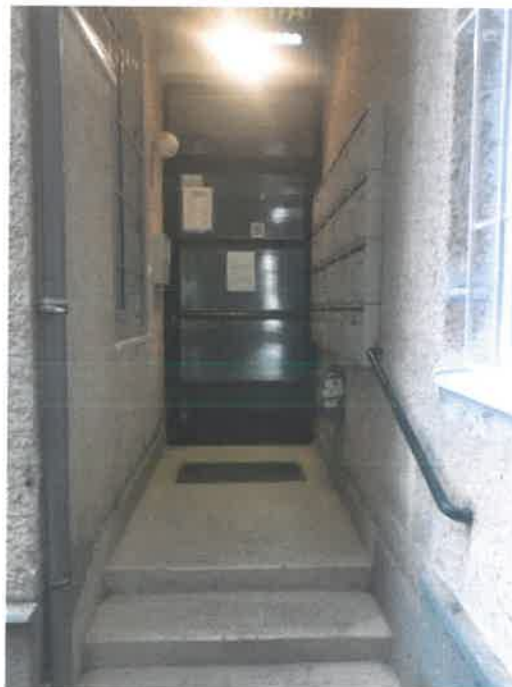
Főbejárat lépcső

A főbejáratához vezető burkolat épp, a lépcső és a felette lévő beton előtető repedezett, javításuk javasolt.

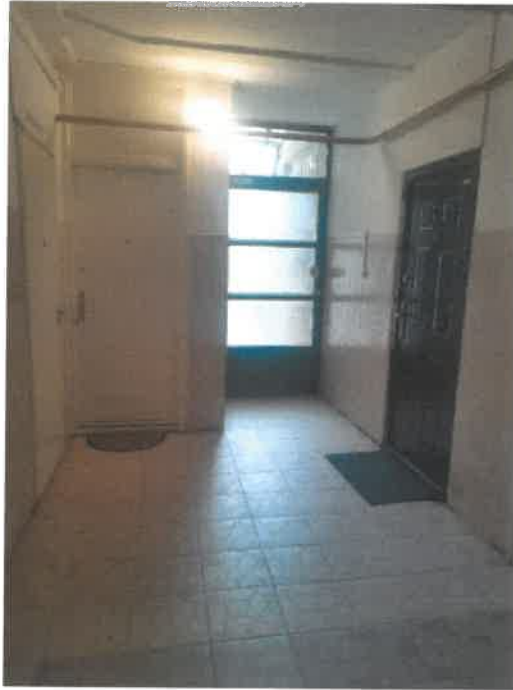
Bejárati ajtó

A belső, lépcsőházba vezető ajtó cseréje még nem történt meg, állapota megfelelő, azonban a hőszigetelő képessége kérdéses.

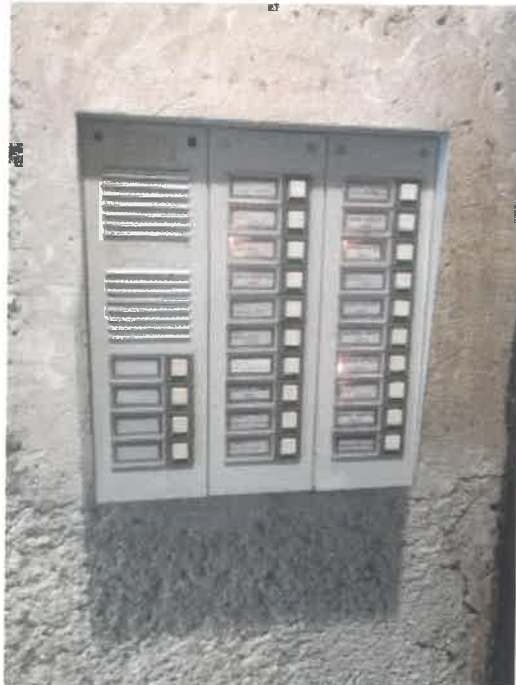
Kaputelefon rendszer

A kapu telefon Tesla típusú, karbantartása rendszeresen megtörténik, állapota megfelelő.

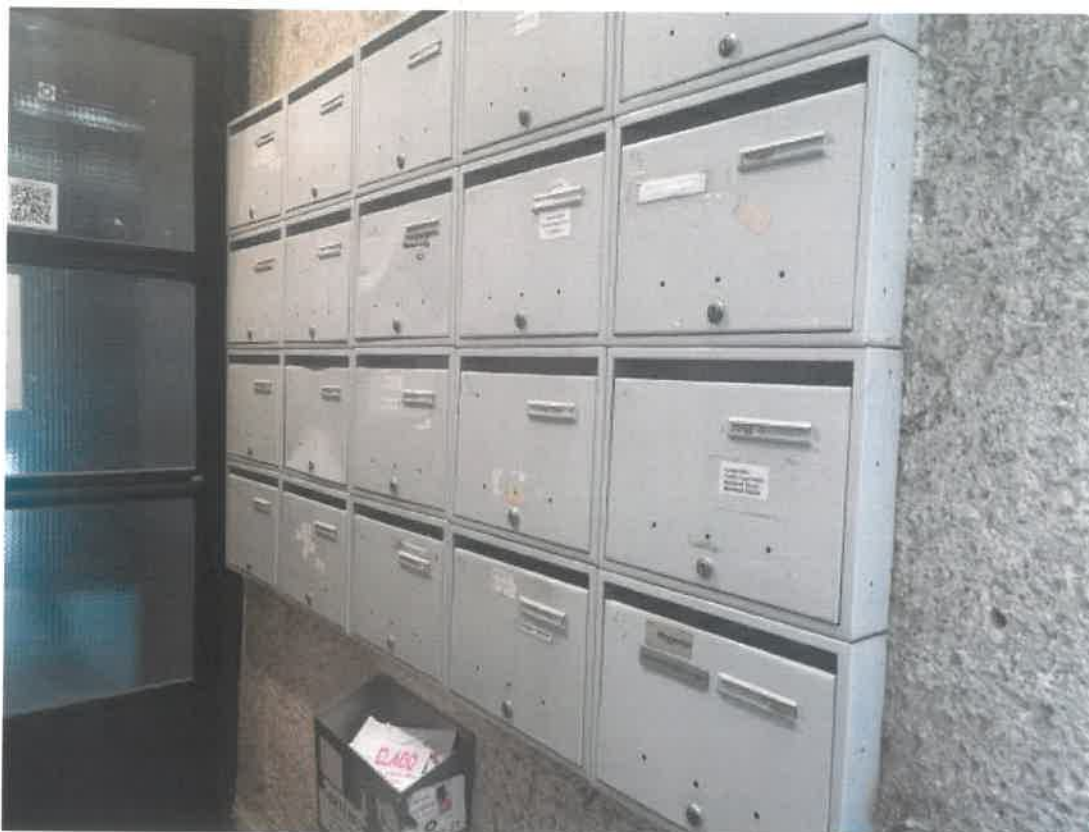
Postaládák

A postaládák cseréje az elmúlt években még nem történt meg, állapotuk megfelelő.

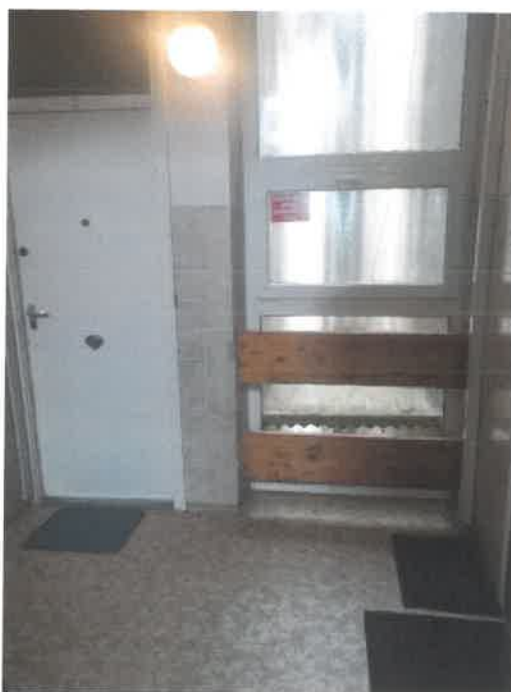
Belső nyílászárók, sorolt szerkezetek

A lépcsőházi sorolt szerkezetek cseréje 2015.-ben megtörtént, állapotuk megfelelő, karbantartásuk javasolt.

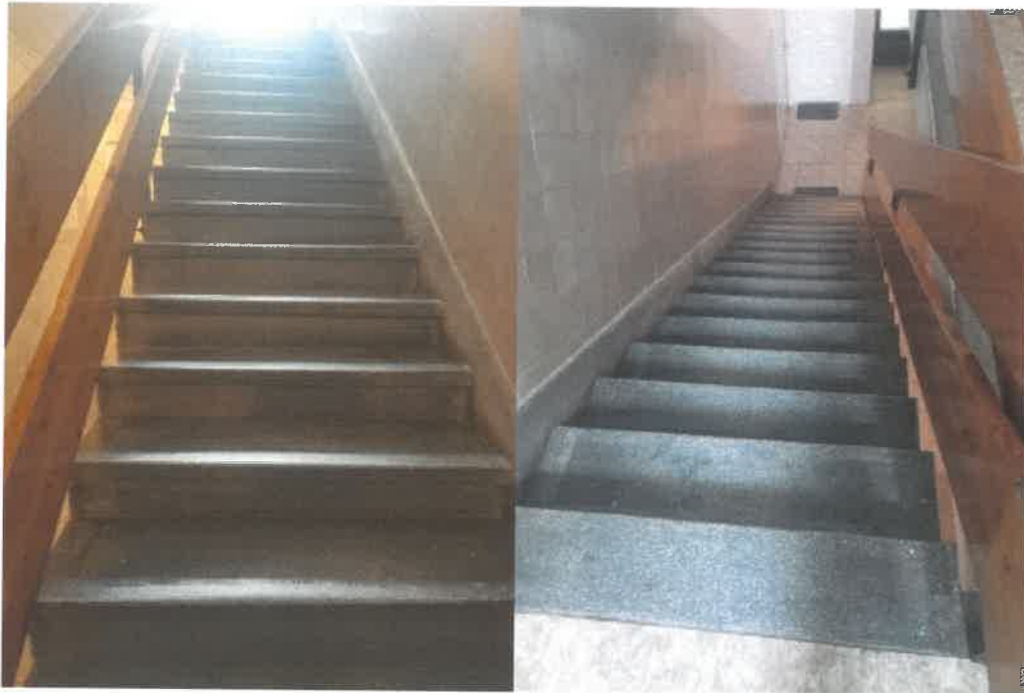
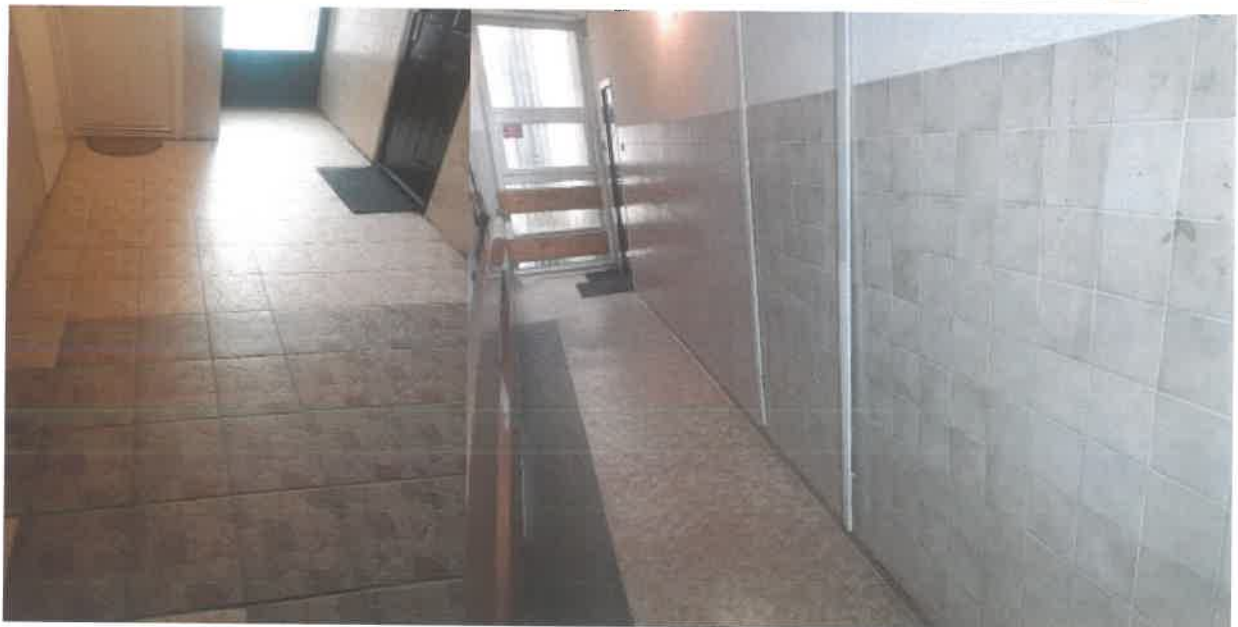
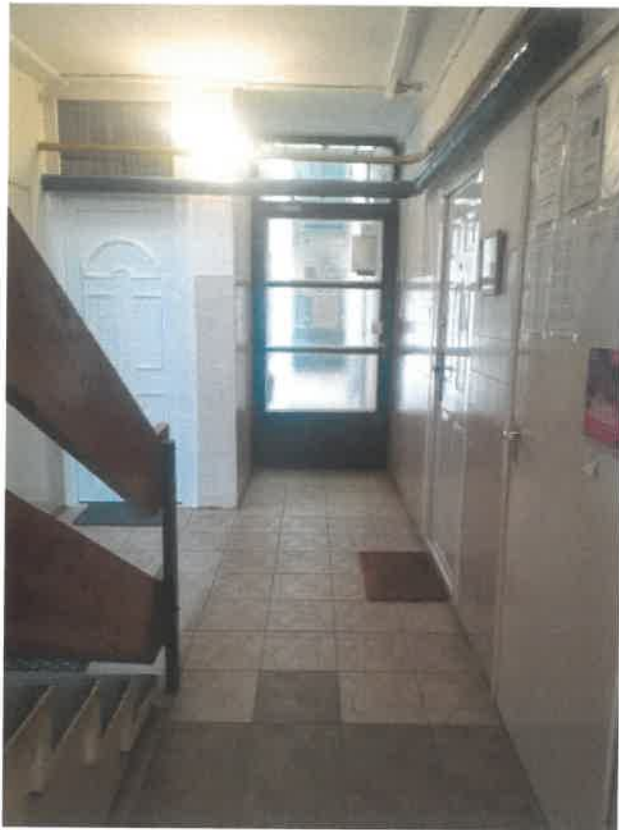
Lépcsőházi burkolatok, korlát

A lépcsőházban lévő burkolatok folytonosak, hiány a felmérés időpontjában nem volt. Az aljzat részben eredeti, az építéskor elhelyezett meleg burkolat (PVC), valamint a földszinten kerámia hidegburkoló anyagból került kialakításra. A falicsempe nagyrészt még az eredeti, azonban több helyen javítás nyomai láthatóak. A korlátok állapota és rögzítése biztonságosnak mondható.

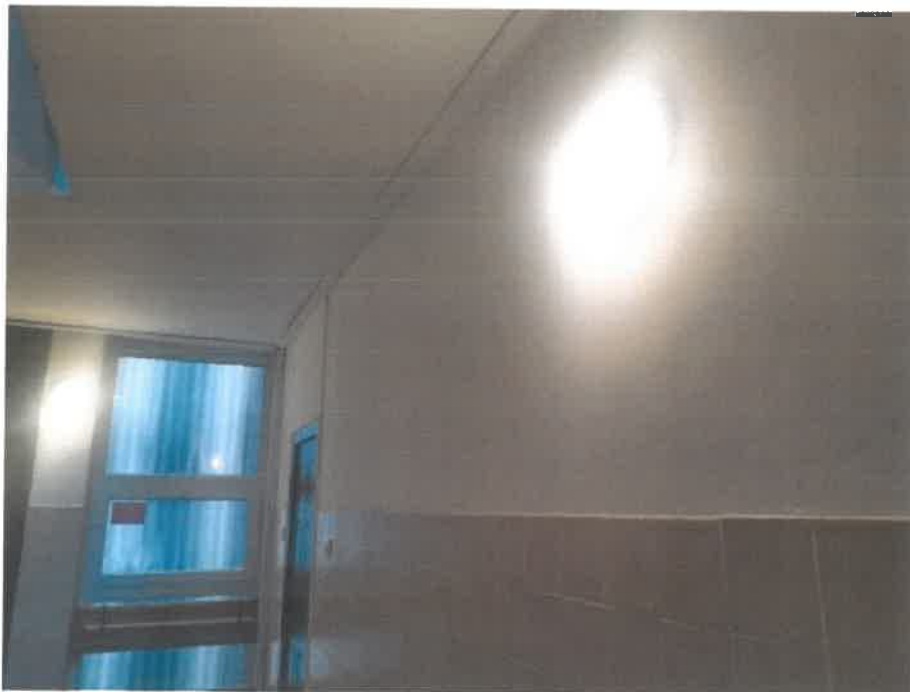
Lépcsőházi falak állapota

A lépcsőházban a csempeburkolat feletti, szabadon lévő falfelületek festése-mázolása az elmúlt években nem történt meg, felújító festése időszerű.
