Összefogás Lakásszövetkezet

Állagfelmérés 2022.

1165 Budapest, Csipkés köz 3.

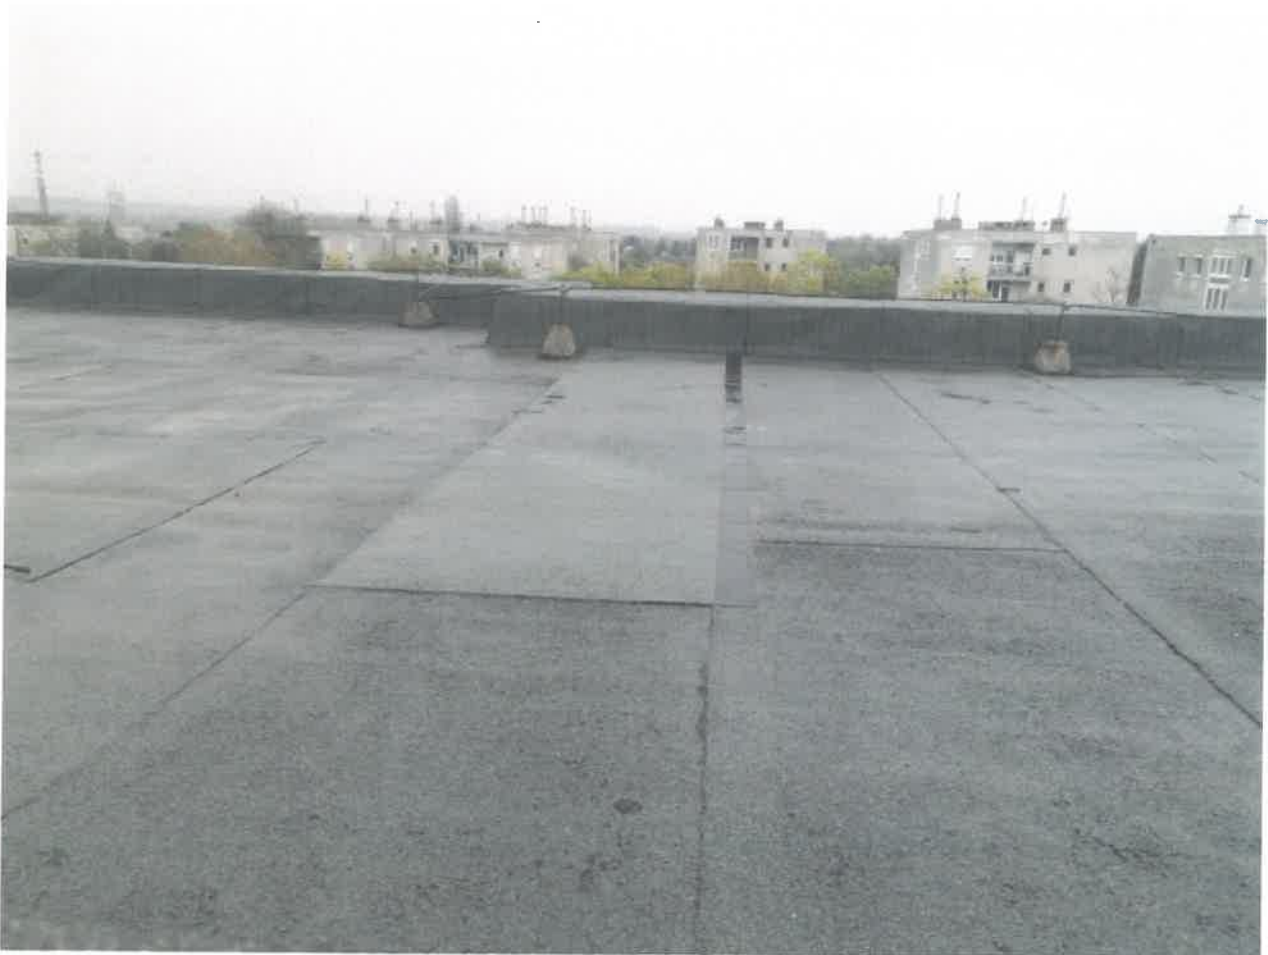
Tetőszerkezet

A tető hő és vízszigetelése palaszórt bitumenes lemez 2014.-ben készült, korának megfelelő műszaki állapotban van, javításokra lokálisan került sor. Felújítására a következő években valószínűleg nem lesz szükség.

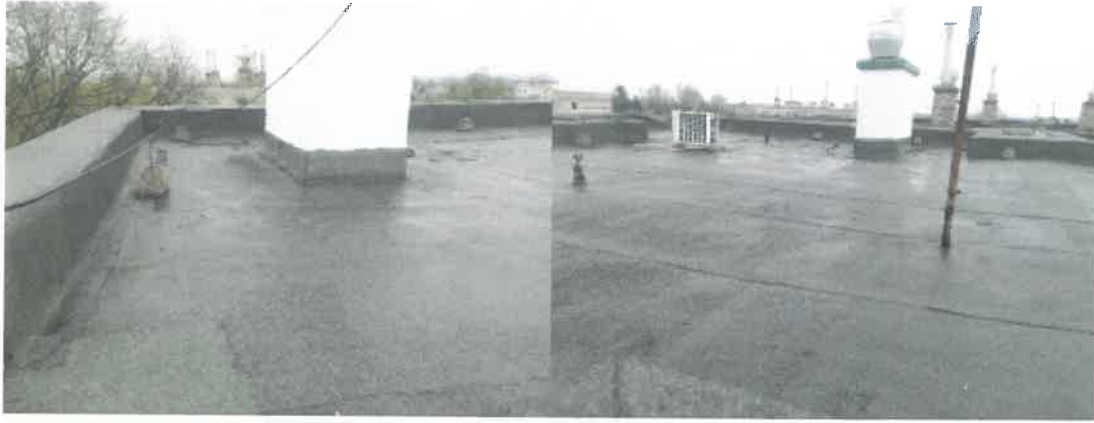
Felépítmények

A tetőn 4 db szellőző és 4 db füstgáz elvezető kémény került elhelyezésre, melyek egyidősek az épülettel. A fugák javítása, felépítmények oldalának vakolása időszerű. Javasolt a korunk elvárásainak megfelelő, nulla energiaigényű szellőző-elszívó ventilátorok felszerelése. A felépítmények vakolatának javítása, valamint a füstgáz elvezető kürtök bélelése Multikamin-Furanflex technológiával megtörtént.

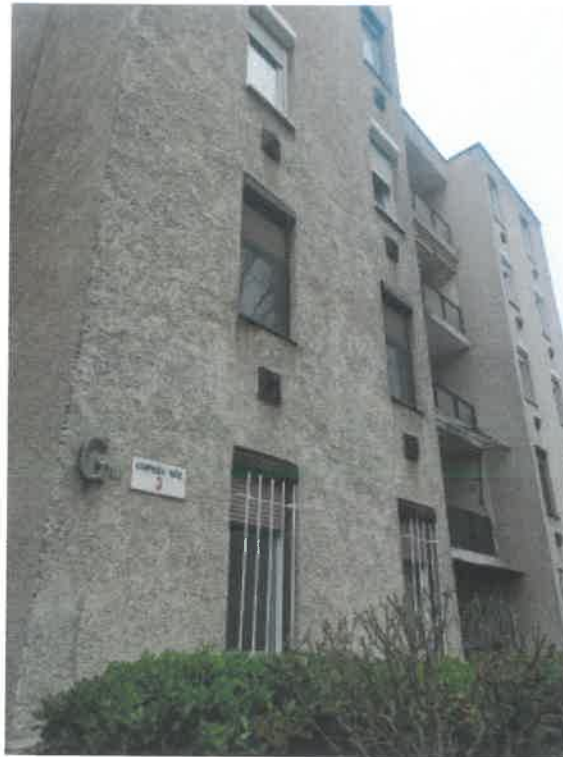
Külső vakolat

Az épület oldalfala vakolt, kőporozott korának megfelelő állapotú. Helyenként a természetes épületmozgás következtében, főleg az öntött beton koszorúk környékén repedések jelentek meg. A korábbi javítások már helyenként meglazultak, vakolathullást idézhetnek elő. Ezek további vizsgálata, karbantartása javasolt. A homlokzat vakolatának lokális javításai 2014-ben elkészültek, azonban a régi nem javított vakolatok mozgását” továbbra is figyelemmel kell kísérni.

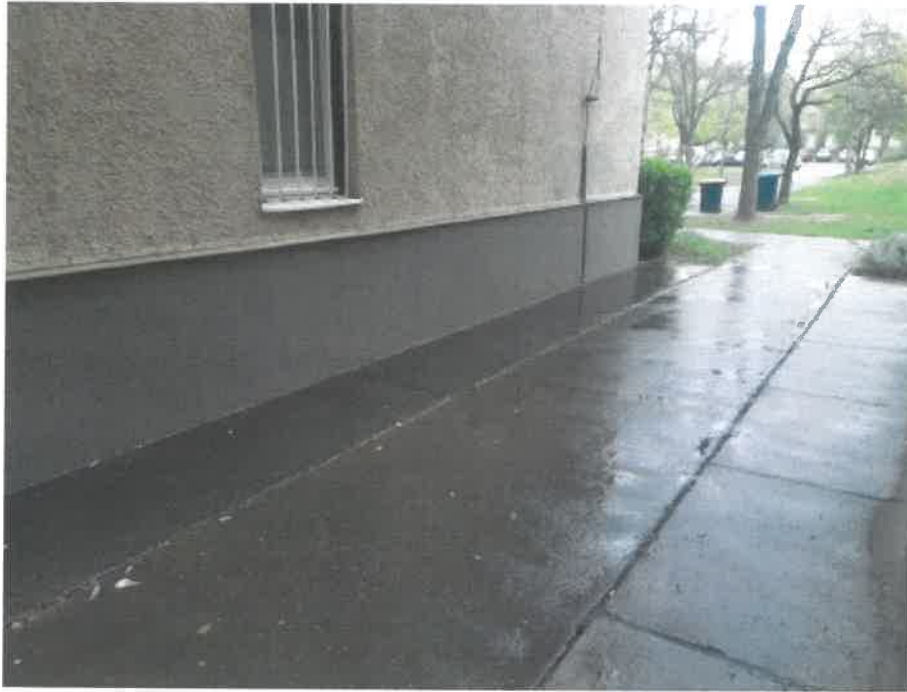
Lábazat

Az épület lábazata jó műszaki állapotban van.

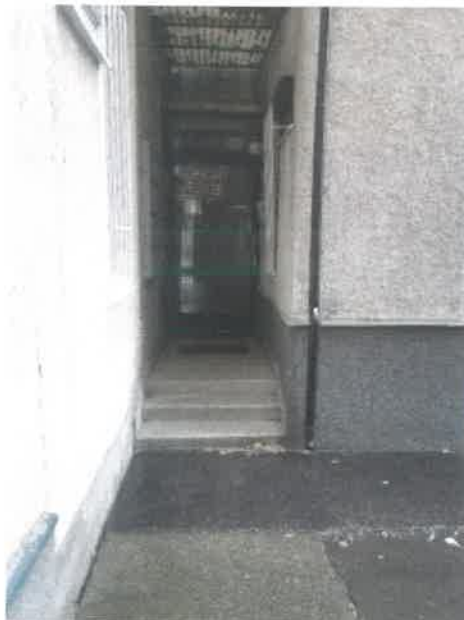
Főbejárat lépcső

A főbejáráshoz vezető burkolat és a lépcső épp, közlekedésre alkalmas, azonban a bejárat feletti műanyag előtető felújítása időszerű.

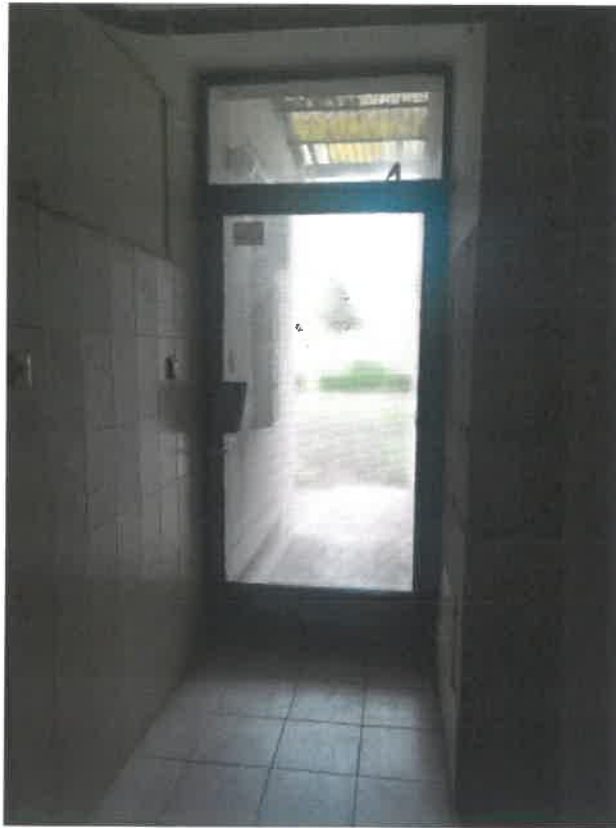
Bejárat ajtó

A belső, lépcsőházba vezető ajtó cseréje még nem történt meg, állapota megfelelő, azonban a hőszigetelő képessége kérdéses.

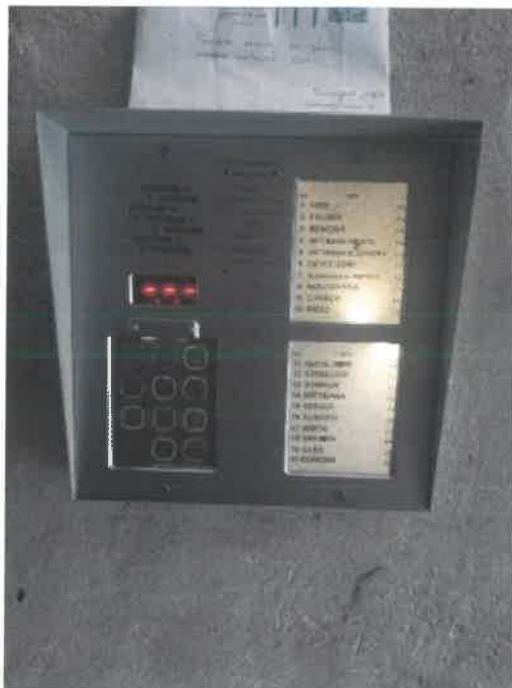
Kaputelefon rendszer

A kapu telefon Codefon típusú, karbantartása rendszeresen megtörténik, állapota megfelelő.

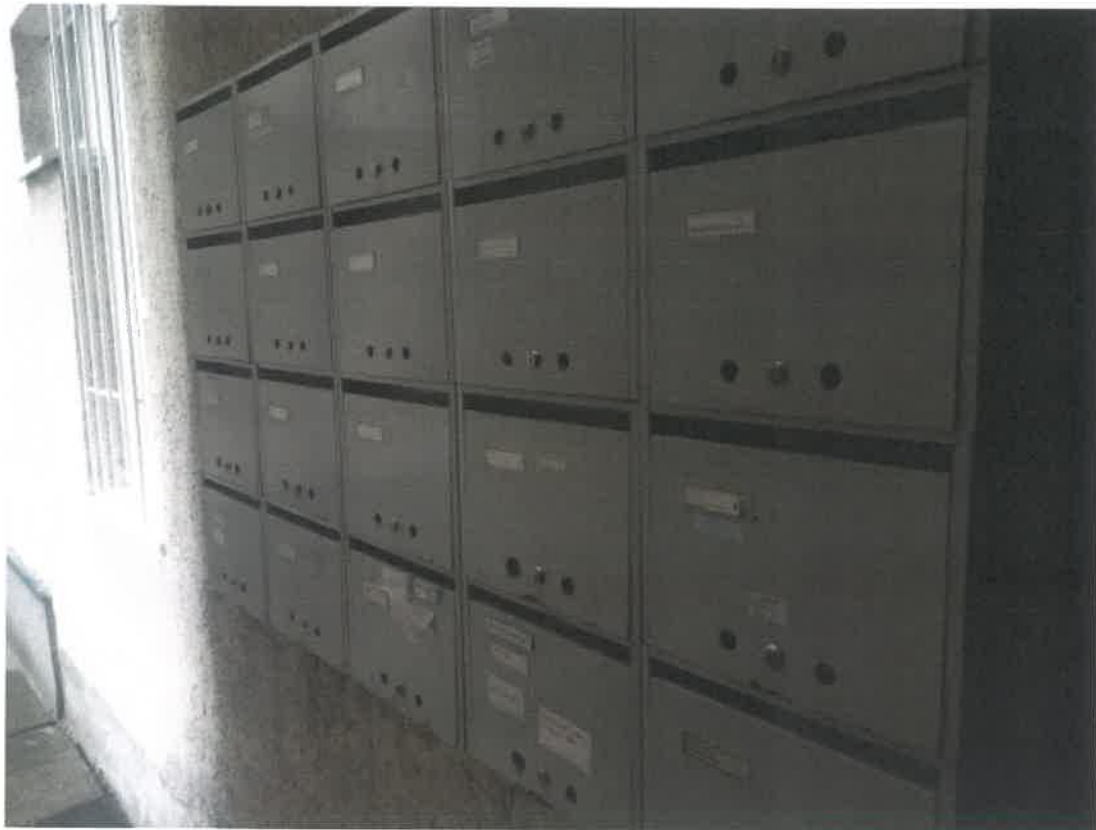
Postaládák

A postaládák cseréje az elmúlt években még nem történt meg, állapotuk megfelelő.

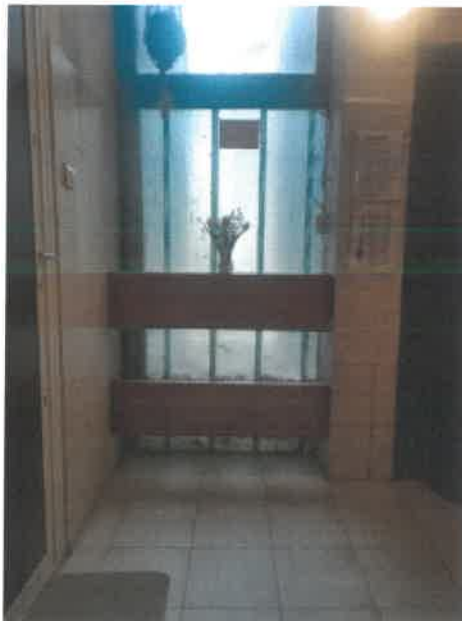
Belső nyílászárók, sorolt szerkezetek

A lépcsőházi sorolt szerkezetek cseréje még nem történt meg, állapotuk megfelelő, azonban néhány helyen befolyhat az esővíz tömítésük, karbantartásuk javasolt.

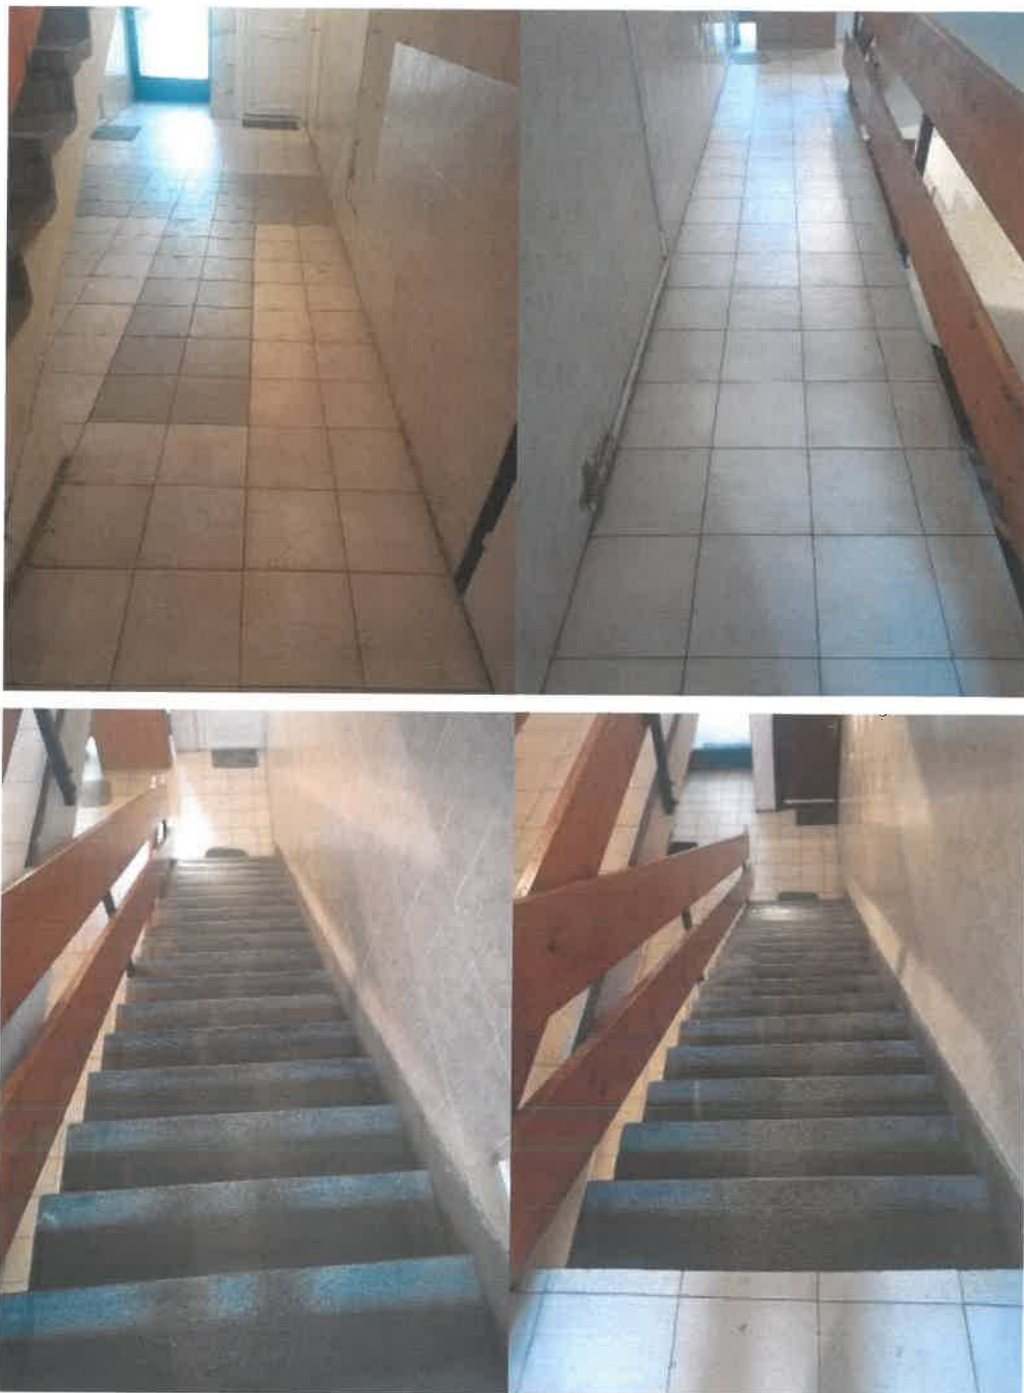
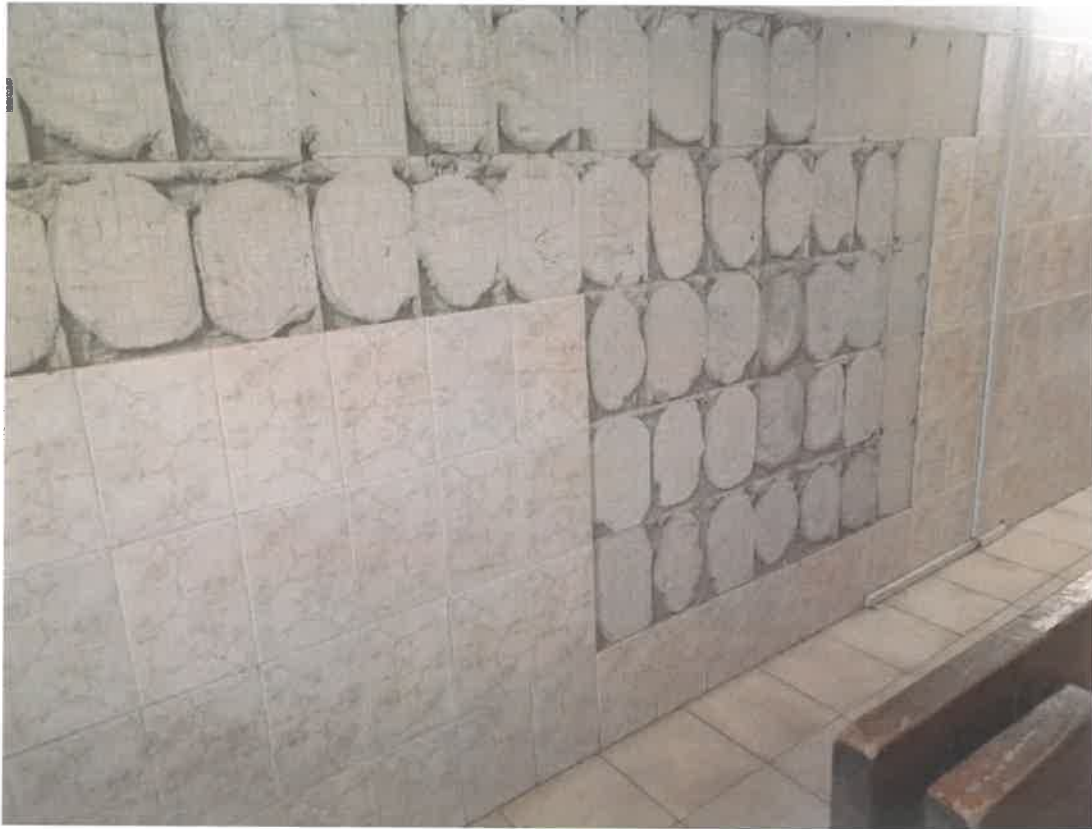
Lépcsőházi burkolatok, korlát

A lépcsőházban lévő padló burkolatok folytonosak, hiány a felmérés időpontjában nem volt. Az aljzat többségében eredeti, az építéskor elhelyezett kerámia hidegburkoló anyagból került kialakításra. A falicsempe nagyrészt még az eredeti, azonban több helyen erősen hiányos javítás nyomai láthatóak. A korlátok állapota és rögzítése biztonságosnak mondható.

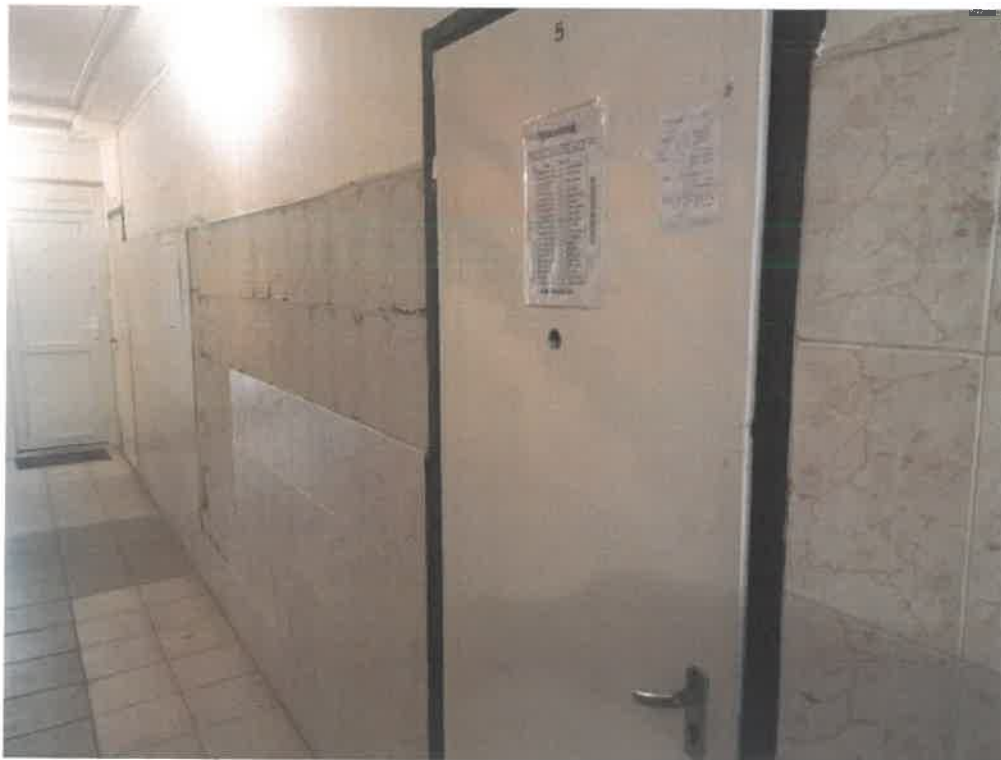
Lépcsőházi falak állapota

A lépcsőházban a csempeburkolat feletti, szabadon lévő falfelületek festése-mázolása az elmúlt években megtörtént, felújító festése csak a csempeburkolat pótlása után javasolt.
