Összefogás Lakásszövetkezet

## Állagfelmérés 2022.

1165 Budapest, Csipkés köz 4.

Budapest, 2022. március

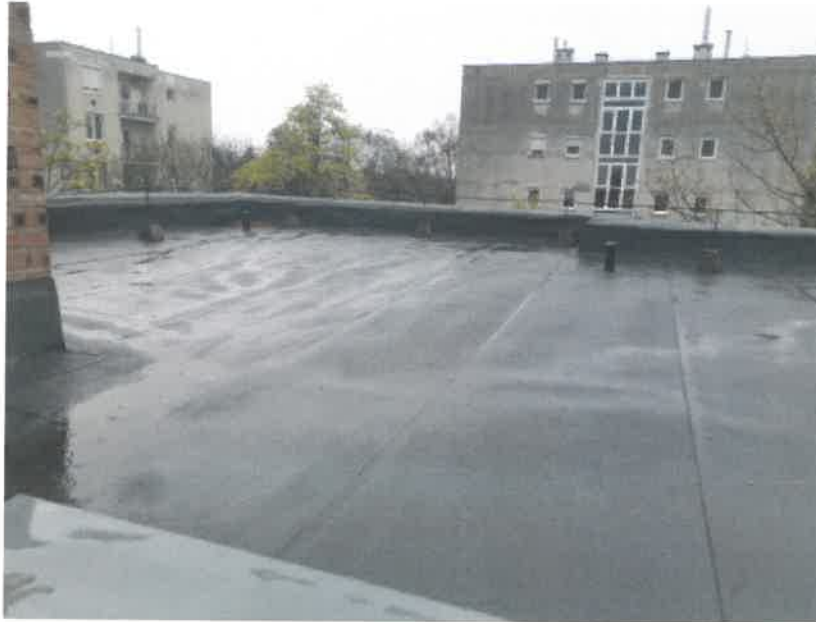
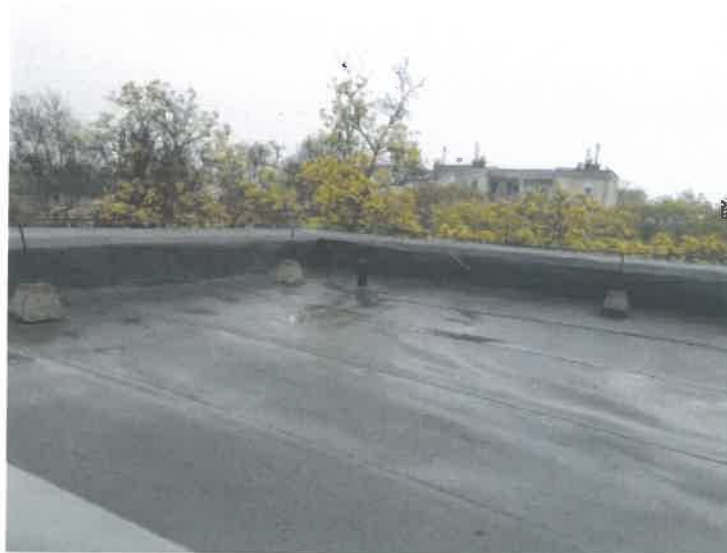
### **Tetőszerkezet**

A tető vízszigetelése palaszórt bitumenes lemez 2020.-ban készült, korának megfelelő, kitűnő műszaki állapotban van. Felújítása a következő években nem lesz időszerű.

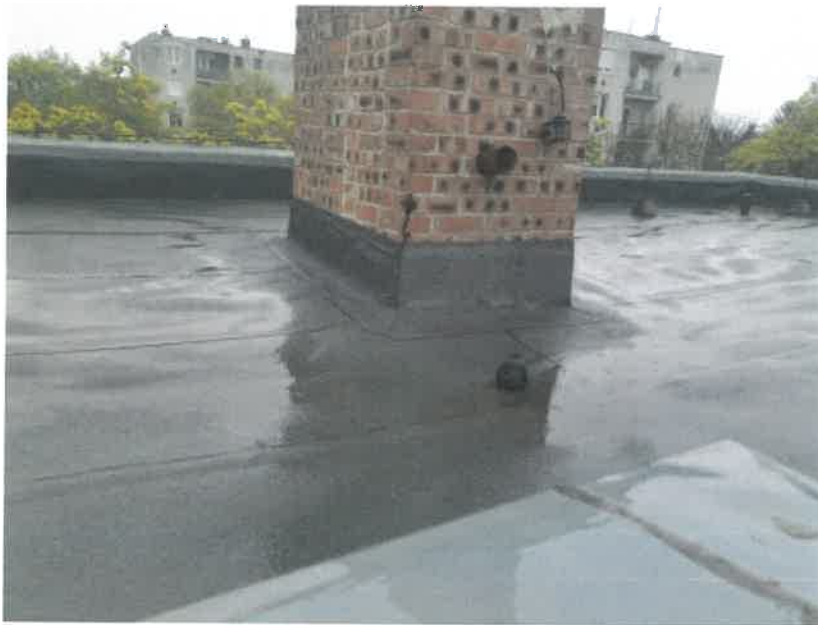
### **Felépítmények**

A tetőn 2 db szellőző és 2 db füstgáz elvezető kémény került elhelyezésre, melyek egyidősek az épülettel. A fugák javítása, felépítmények oldalának vakolása időszerű. Javasolt a korunk elvárásainak megfelelő, nulla energiaigényű szellőző-elszívó ventilátorok felszerelése.

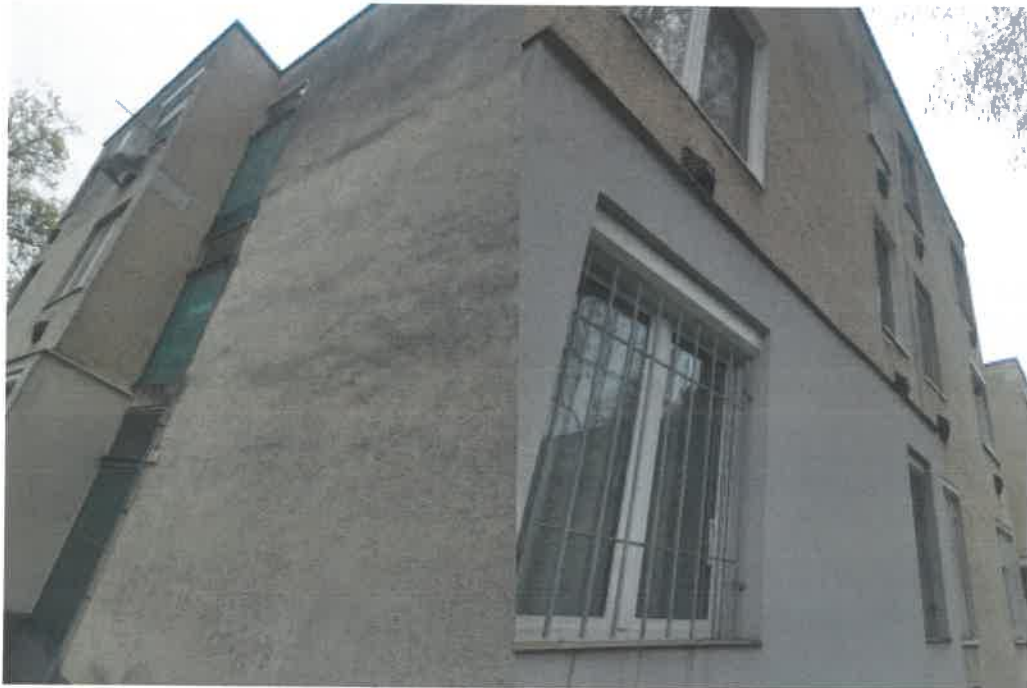
### **Külső vakolat**

Az épület oldalfala vakolt, kőporozott korának megfelelő állapotú. Helyenként a természetes épületmozgás következtében, főleg az öntött beton koszorúk környékén repedések jelentek meg. A korábbi javítások már helyenként meglazultak, vakolathullást idézhetnek elő. Ezek további vizsgálata, karbantartása javasolt. A régi nem javított vakolatok mozgását” továbbra is figyelemmel kell kísérni.

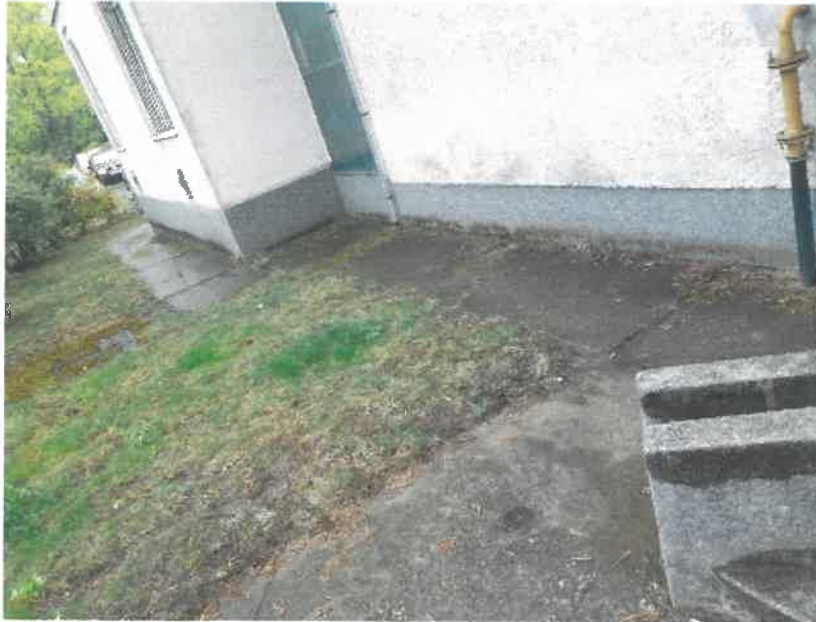
### **Lábazat**

Az épület lábazata repedezett és helyenként elvált a faltól, javítása és a növényzettől való megtisztítása javasolt.

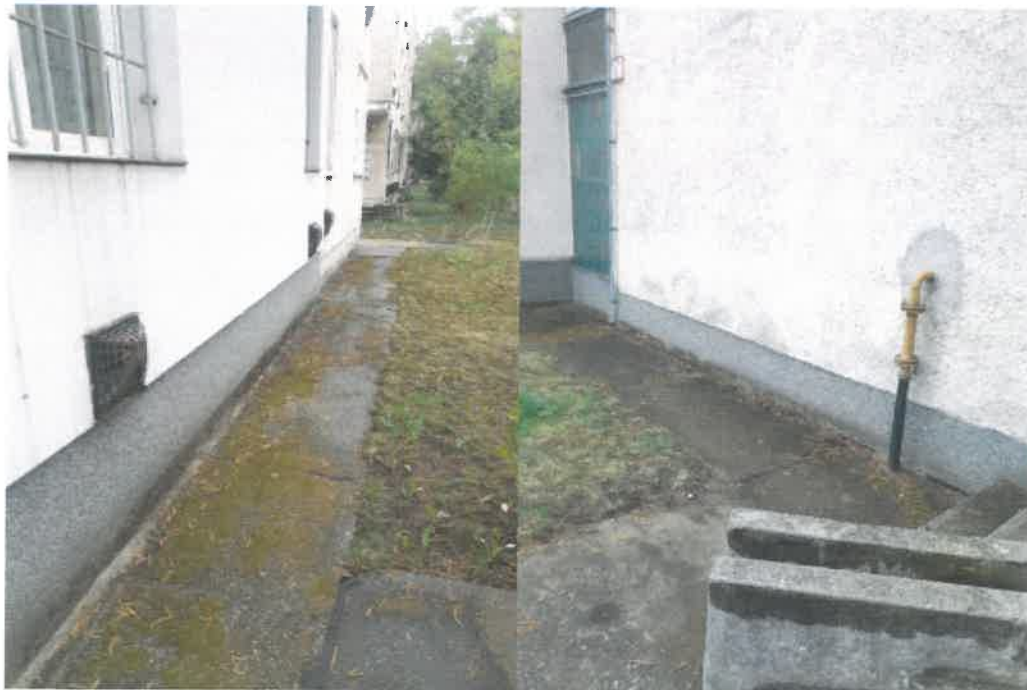
### **Szolgálati járda**

A szolgálati járda megfelelő állapotú, biztonságos közlekedésre alkalmas, azonban az épület adottságait figyelembe véve gyalogos közlekedés nem történik rajta. A további károk és az épület vizesedésének elkerülése érdekében az épület hátsó részén a növényzet eltávolítása, valamint a hézagok javítása javasolt.

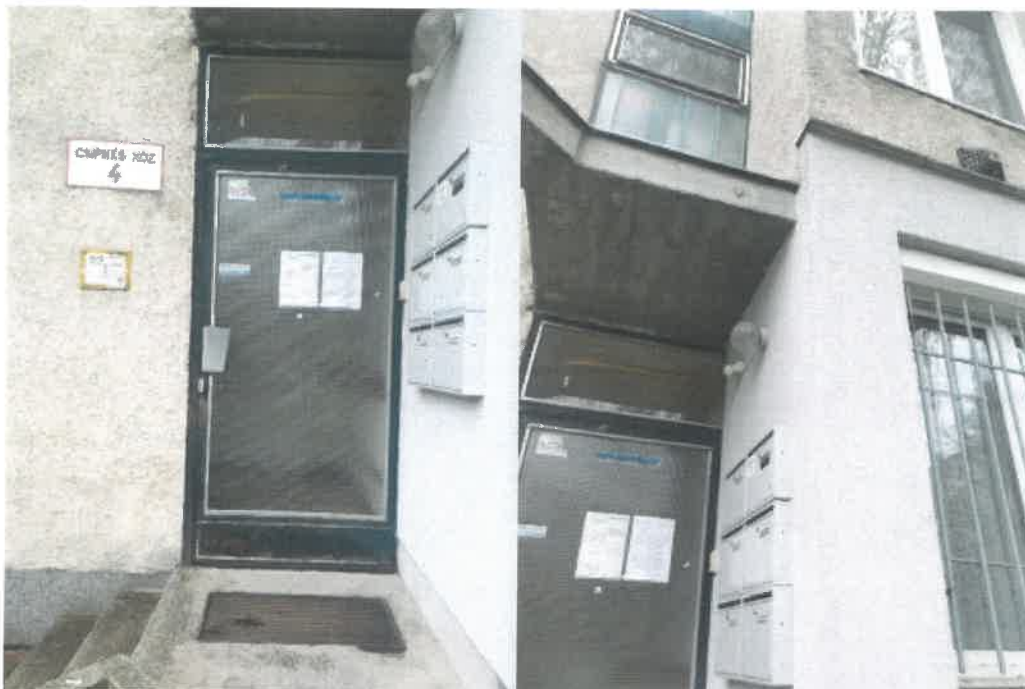
### **Főbejárat lépcső**

A főbejáráthoz vezető burkolat épp, a lépcső és a felette lévő beton előtető repedezett, javításuk javasolt.

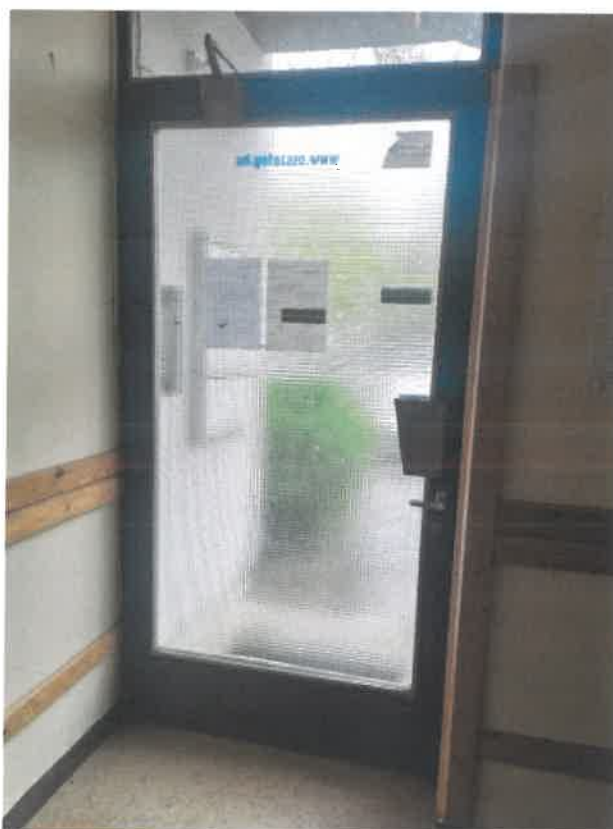
### **Bejárati ajtó**

A belső, lépcsőházba vezető ajtó cseréje még nem történt meg, állapota megfelelő, azonban a hőszigetelő képessége kérdéses.

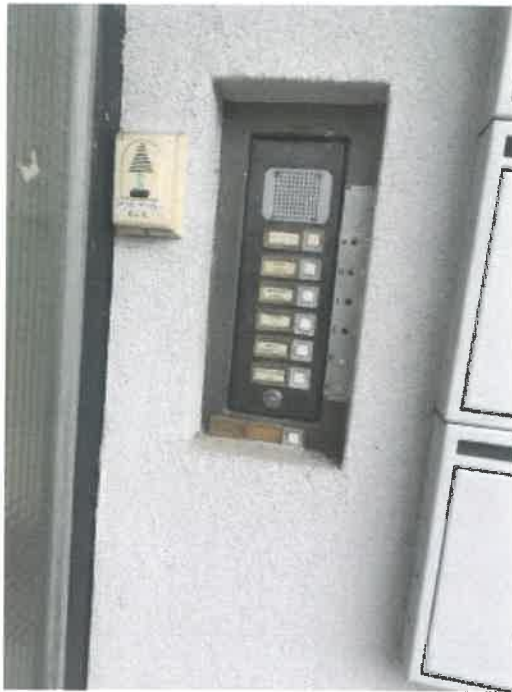
### **Kaputelefon rendszer**

A kapu telefon Tesla típusú, karbantartása rendszeresen megtörténik, állapota megfelelő.

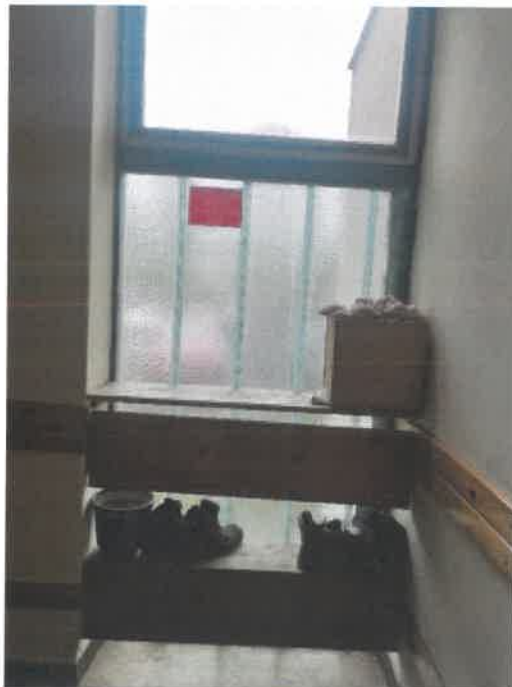
### **Belső nyílászárók, sorolt szerkezetek**

A lépcsőházi sorolt szerkezetek cseréje még nem történt meg, állapotuk megfelelő, azonban néhány helyen befolyhat az esővíz tömítésük, karbantartásuk javasolt.

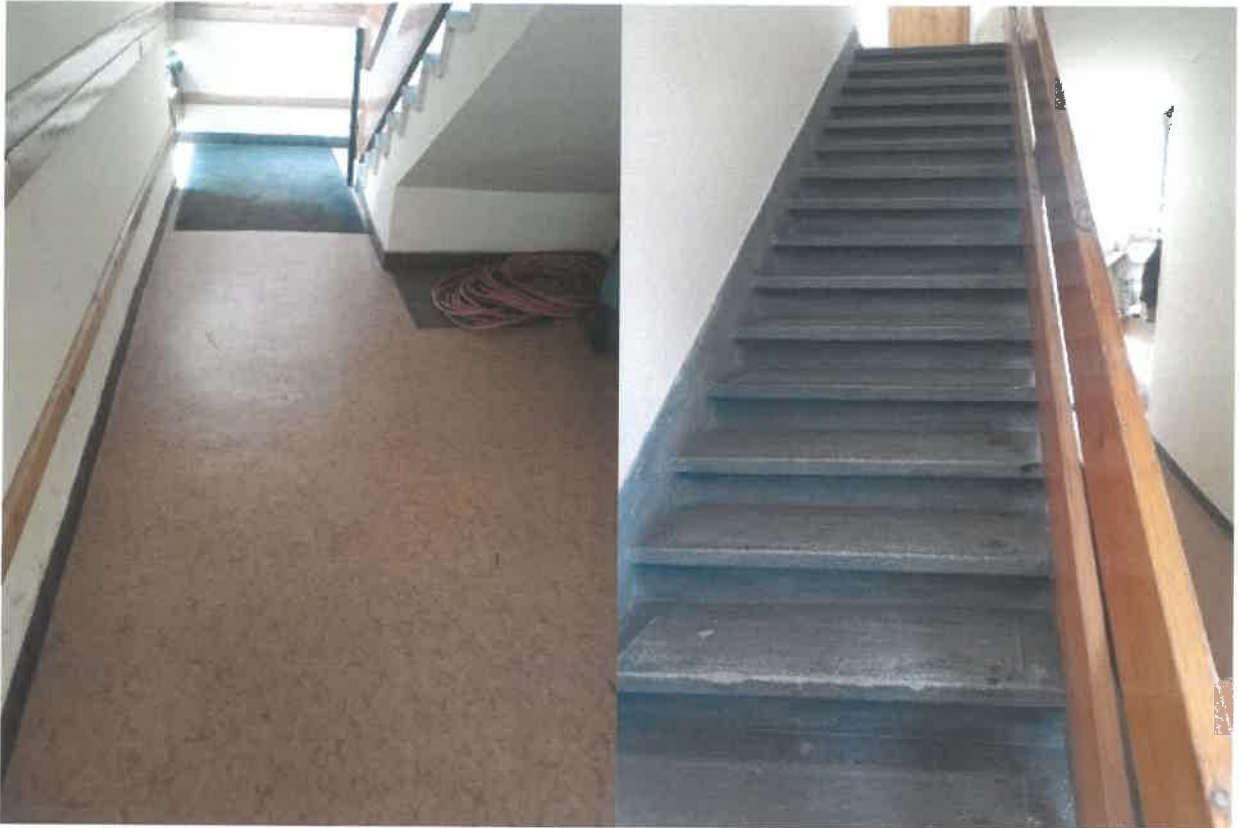
### **Lépcsőházi burkolatok, korlát**

A lépcsőházban lévő burkolatok folytonosak, hiány a felmérés időpontjában nem volt. Az aljzat már nem az eredeti, meleg burkolat (PVC), anyagból került kialakításra. A korlátok állapota és rögzítése biztonságosnak mondható.

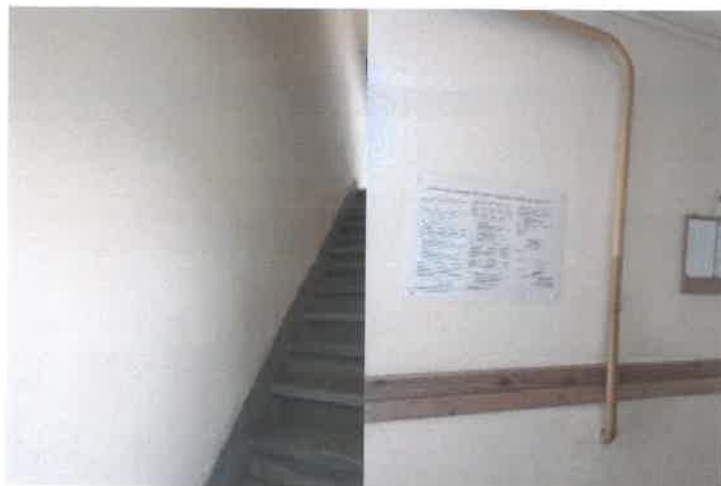
### Lépcsőházi falak állapota

A lépcsőházban a csempeburkolat feletti, szabadon lévő falfelületek festése-mázolása az elmúlt években nem történt meg felújító festése időszerű.

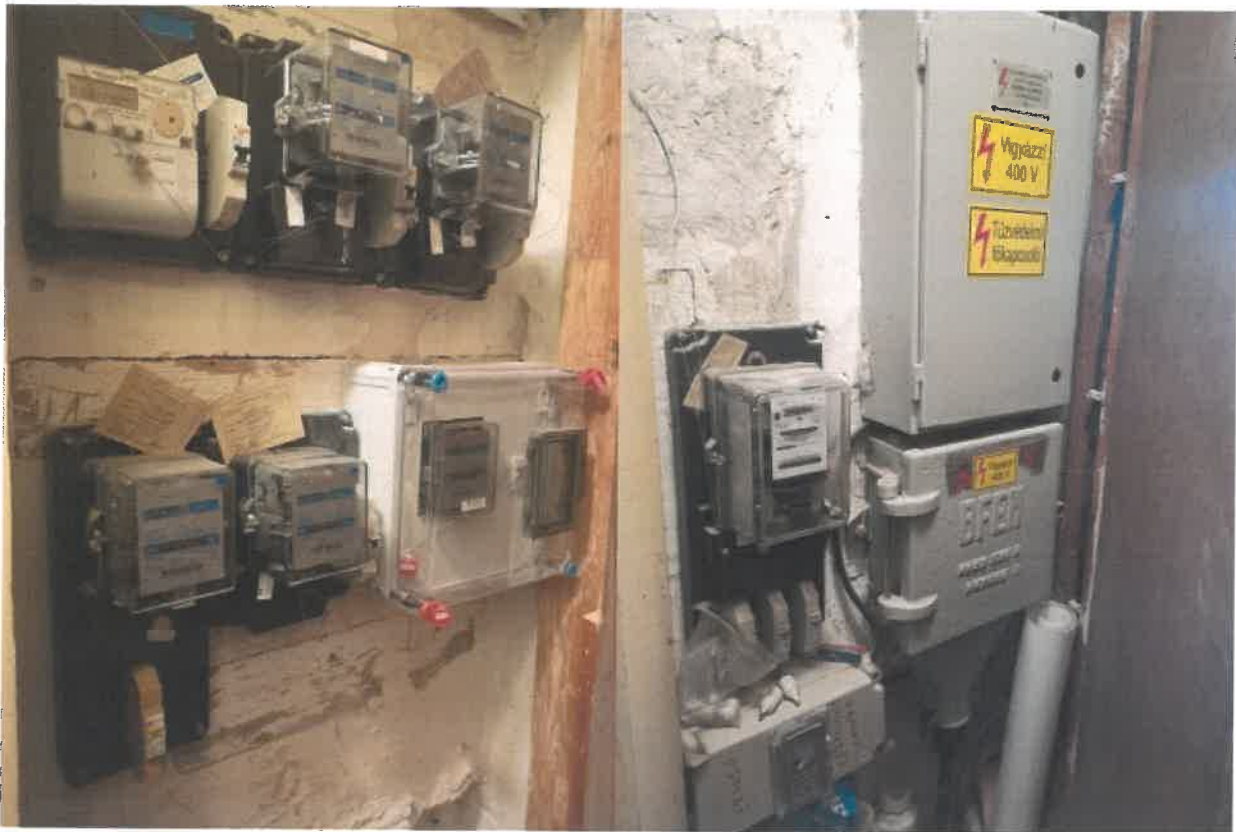
### Áramellátás

Az épület áramellátását, a földszinten ELMŰ által elhelyezett kapcsolószekrény biztosítja, a lakások elektromos ellátását a szintenként elhelyezett, önálló villanyóra biztosítja. A villanyóra elhelyezésére létesített szekrényeket, több helyen tárolásra használják, ezek rendeltetésszerű használatára fel kell hívni a lakástulajdonosok figyelmét. Az épület villamos biztonságtechnikai felülvizsgálatai által megállapított hiányosságokat a felmérés nem tartalmazza.
