Összefogás Lakásszövetkezet

Állagfelmérés 2022.

1165 Budapest, Csipkés köz 9.

Budapest, 2022. április

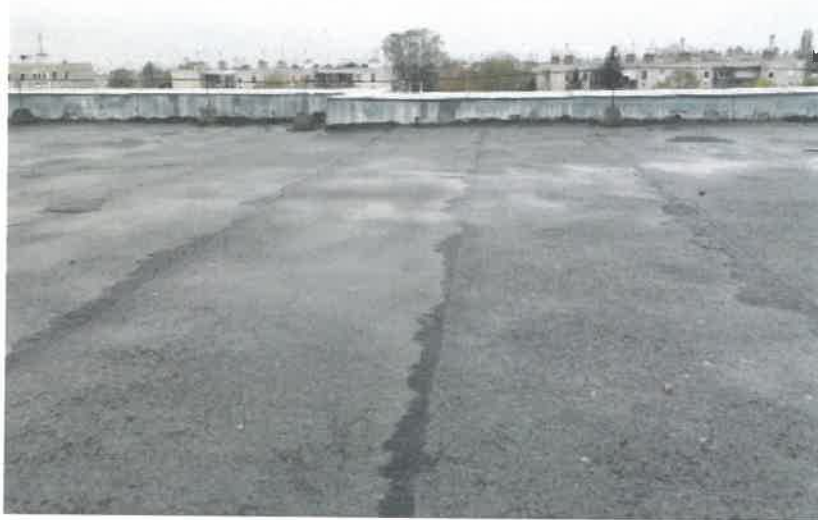
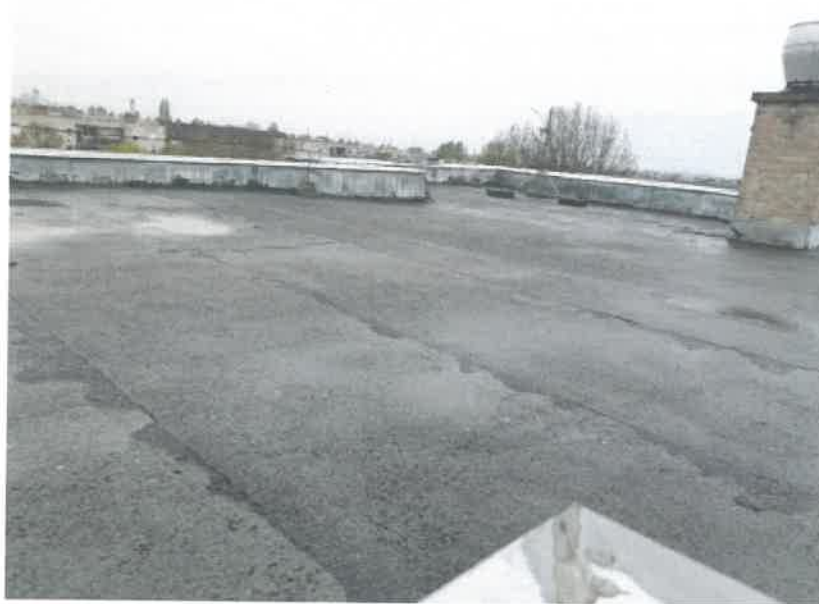
Tetőszerkezet

A tető hő és vízszigetelése palaszórt bitumenés lemez ismeretlen időpontba, de láthatóan legalább 15-éve készült, korának megfelelő műszaki állapotban van. Felújítása a következő halaszthatatlan, erősen javasolt.

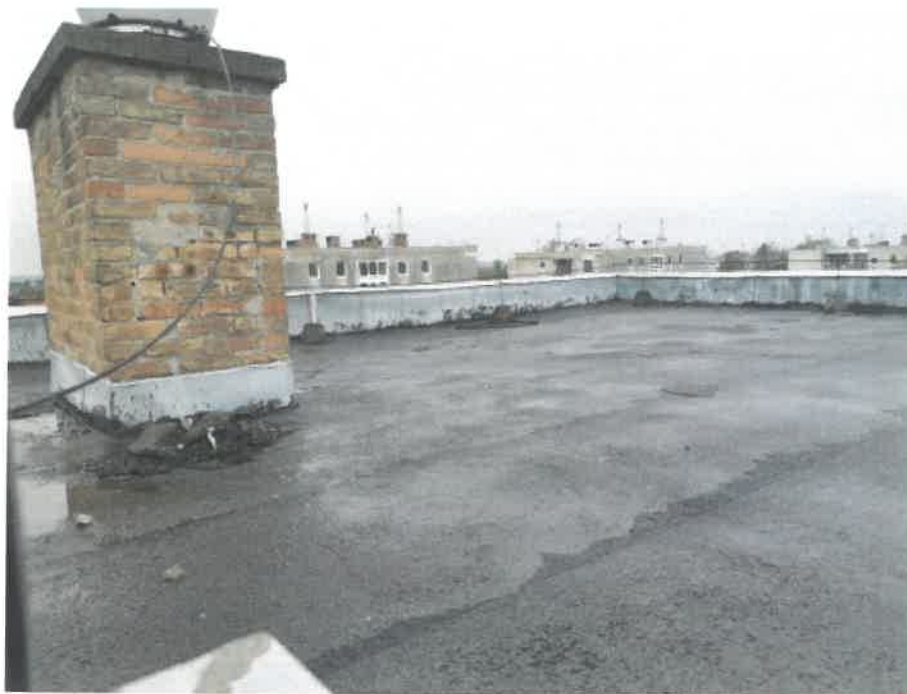
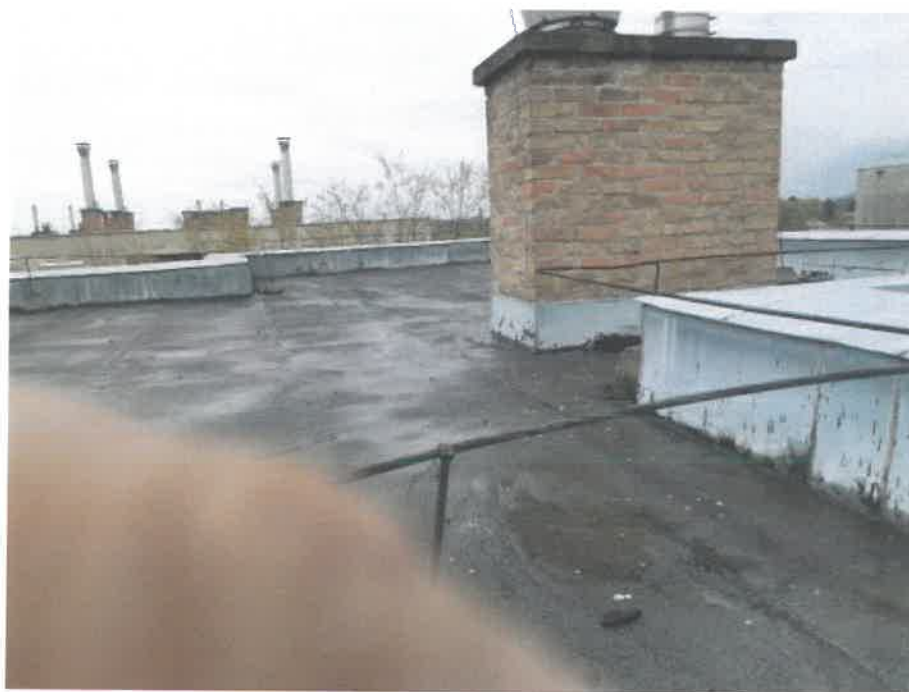
Felépítmények

A tetőn 4 db szellőző és 4 db füstgáz elvezető kémény került elhelyezésre, melyek egyidősek az épülettel. A fugák javítása, felépítmények oldalának vakolása időszerű. Javasolt a korunk elvárásainak megfelelő,

nulla energiaigényű szellőző-elszívó ventilátorok felszerelése. A füstgáz elvezető csatornák bélelése 2006.-ban Multikamin-Furanflex technológiával már megtörtént.

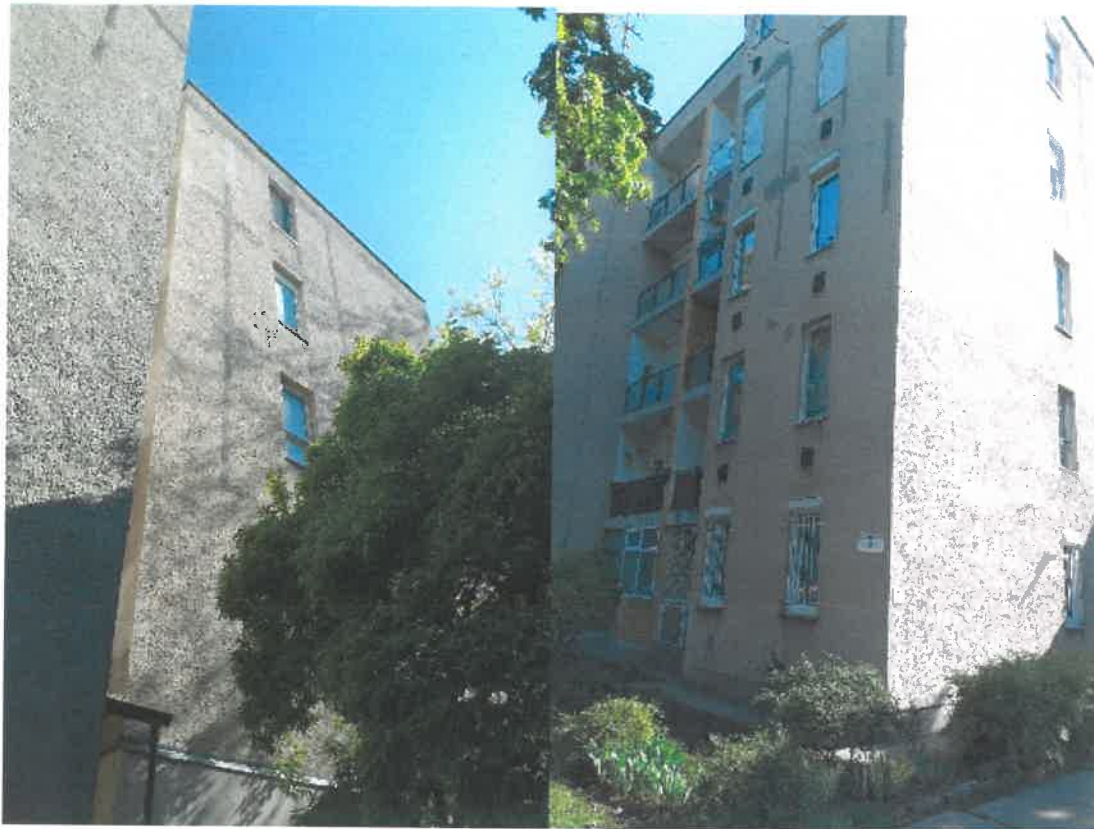
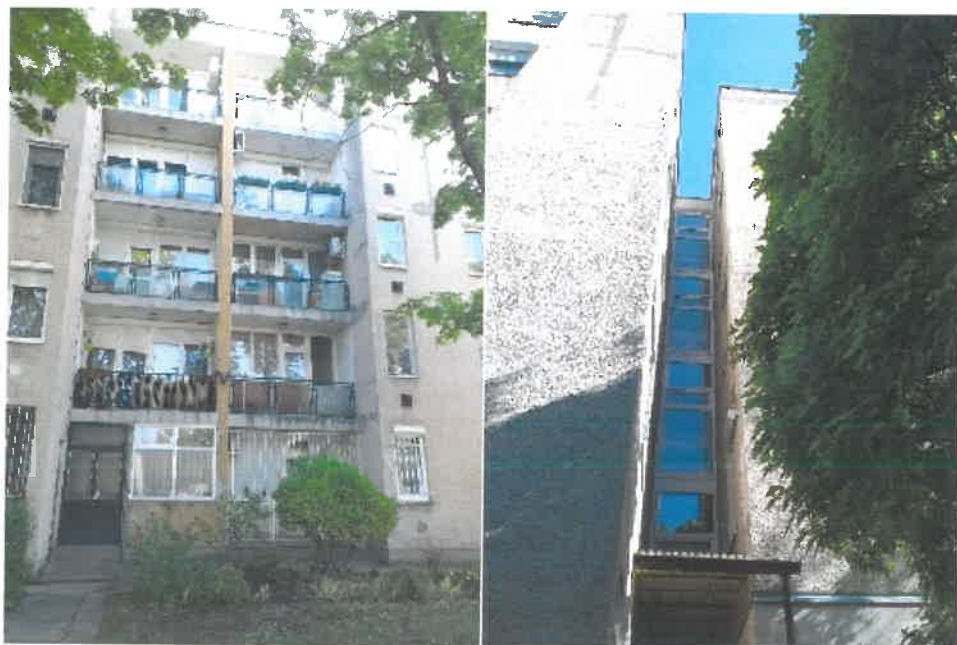
Külső vakolat

Az épület oldalfala vakolt, kóporozott korának megfelelő állapotú. Helyenként a természetes épületmozgás következtében, főleg az öntött beton koszorúk környékén repedések jelentek meg. A korábbi javítások már helyenként meglazultak, vakolathullást idézhetnek elő. Ezek további vizsgálata, karbantartása javasolt. A homlokzat vakolatának lokális javításai, veszélytelenítési munkái 2021-ben elkészültek, azonban a régi nem javított vakolatok mozgását” továbbra is figyelemmel kell kísérni.

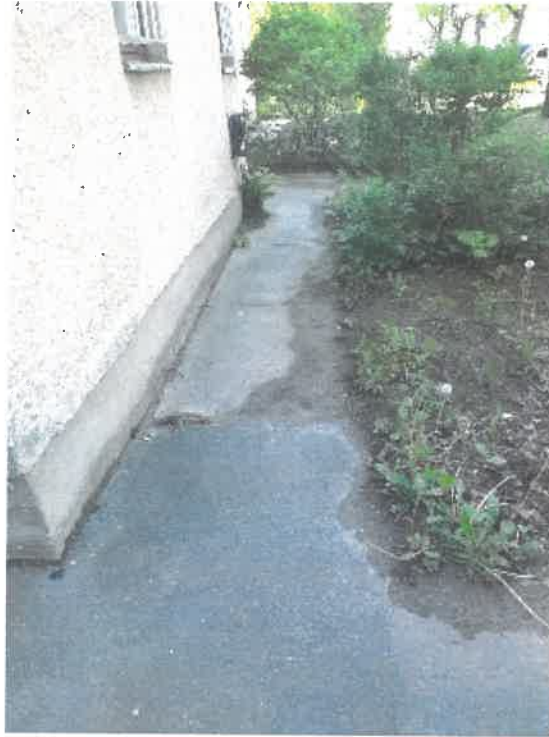
Lábazat

Az épület lábazata megfelelő műszaki állapotban van, karbantartása jelenleg nem időszerű.

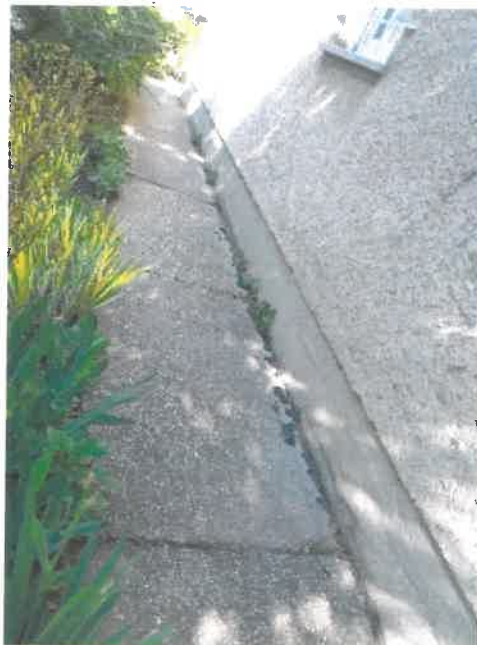
Szolgálati járda

A szolgálati járda megfelelő állapotú, biztonságos közlekedésre alkalmas, azonban az épület adottságait figyelembe véve gyalogos közlekedés nem történik rajta. A további károk és az épület vizesedésének elkerülése érdekében a növényzet eltávolítása, valamint a hézagok javítása javasolt.

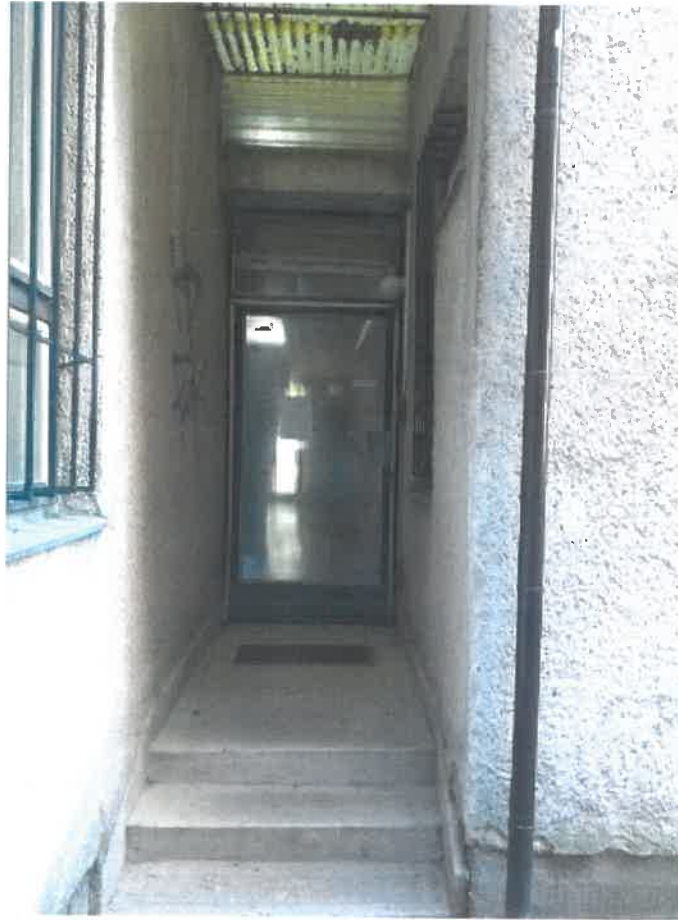
Főbejárat lépcső

A főbejárathoz vezető burkolat és a lépcső ép, közlekedésre alkalmas. Azonban a felette lévő előtető műanyag lemeze előregedett, javítása javasolt.

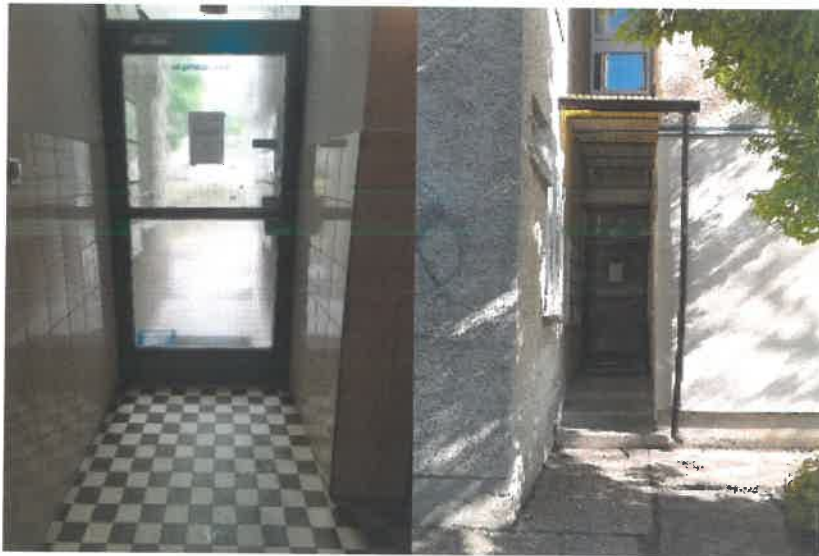
Bejárati ajtó

A belső, lépcsőházba vezető ajtó cseréje 2014-ben történt meg, állapota megfelelő, azonban fémből van így a hőszigetelő képessége kérdéses.

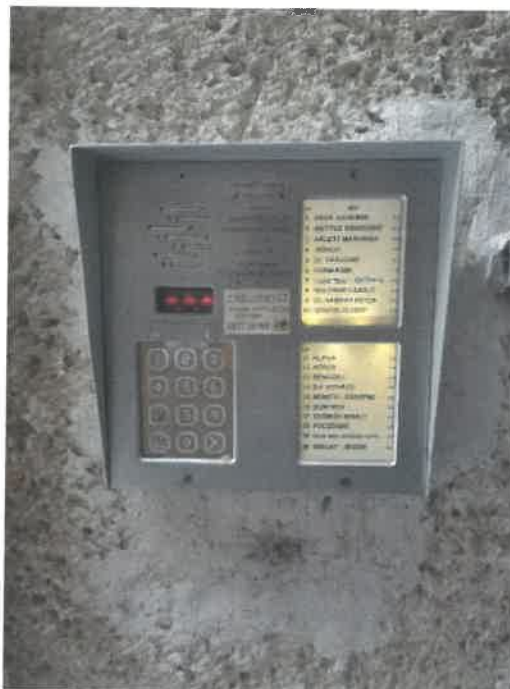
Kaputelefon rendszer

A kapu telefon Codefon típusú, karbantartása rendszeresen megtörténik, állapota megfelelő.

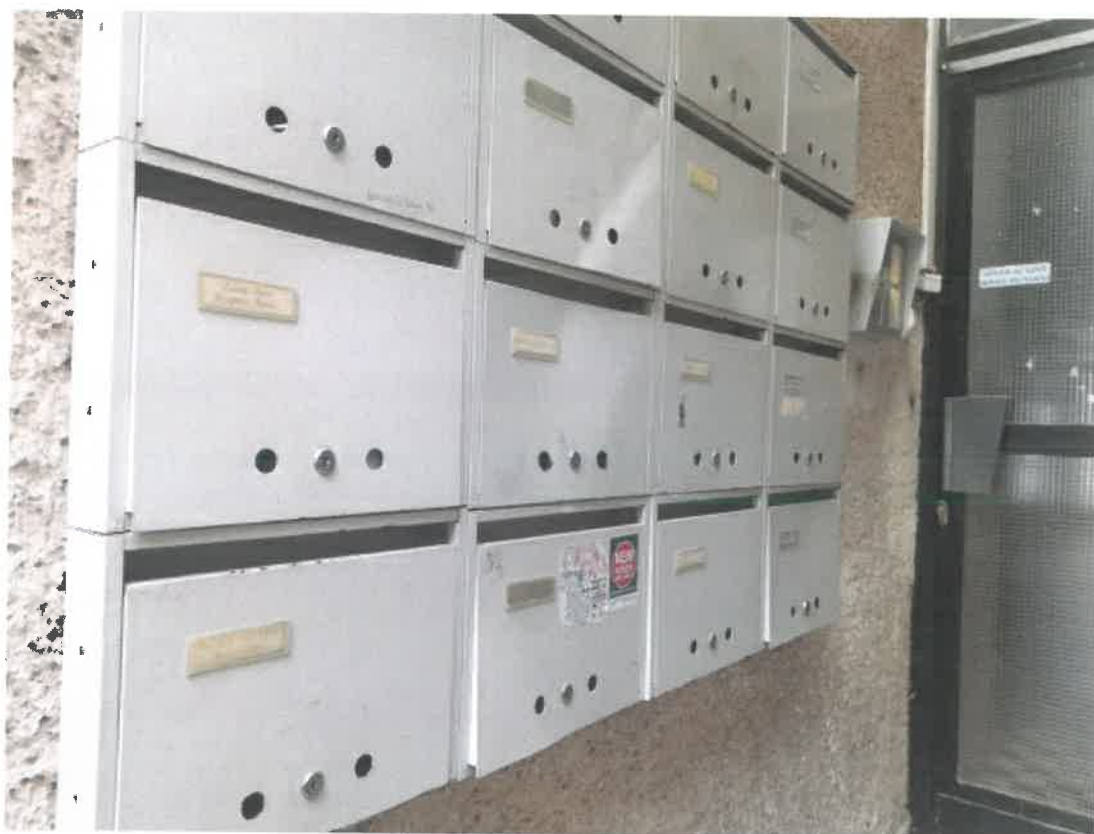
Postaládák

A postaládák cseréje az elmúlt években még nem történt meg, állapotuk megfelelő.

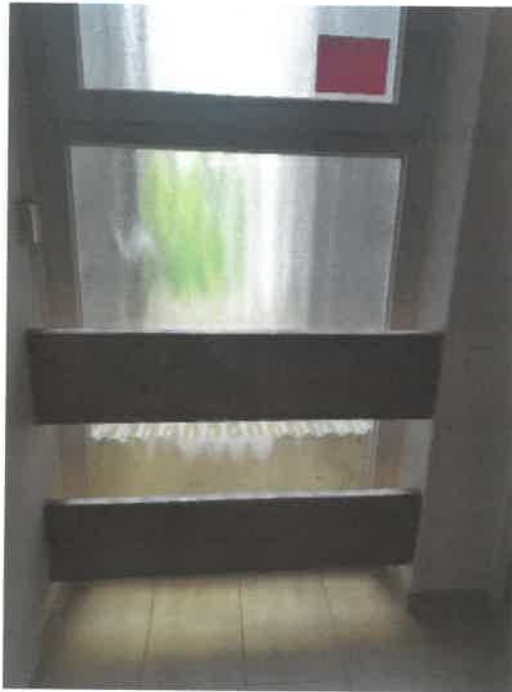
Belső nyílászárók, sorolt szerkezetek

A lépcsőházi sorolt szerkezetek cseréje 2014.-ben történt meg, állapotuk megfelelő, azonban néhány helyen már befolyhat az esővíz tömítésük, karbantartásuk javasolt.

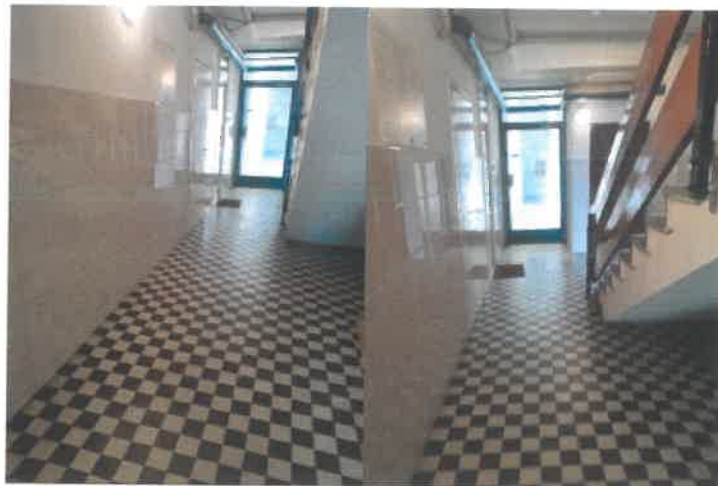
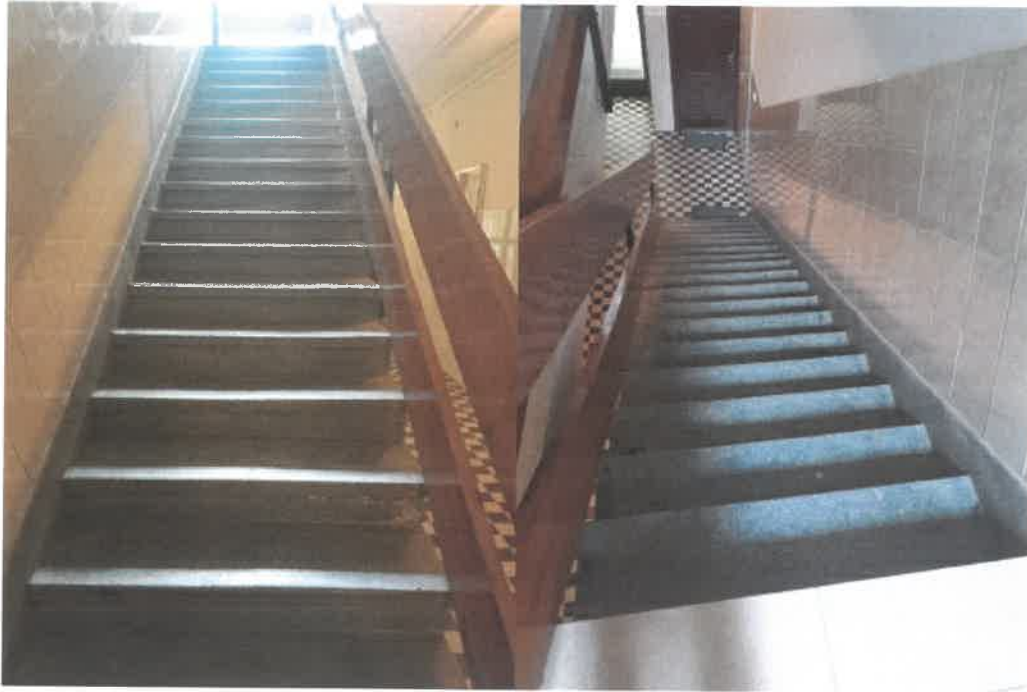
Lépcsőházi burkolatok, korlát

A lépcsőházban lévő burkolatok folytonosak, hiány a felmérés időpontjában nem volt. Az aljzat jellemzően még az eredeti, az építéskor elhelyezett kerámia hidegburkoló anyagból került kialakításra. A falicsempe nagyrészt még az eredeti, azonban néhány helyen javítás nyomai láthatóak. A korlátok állapota és rögzítése biztonságosnak mondható.

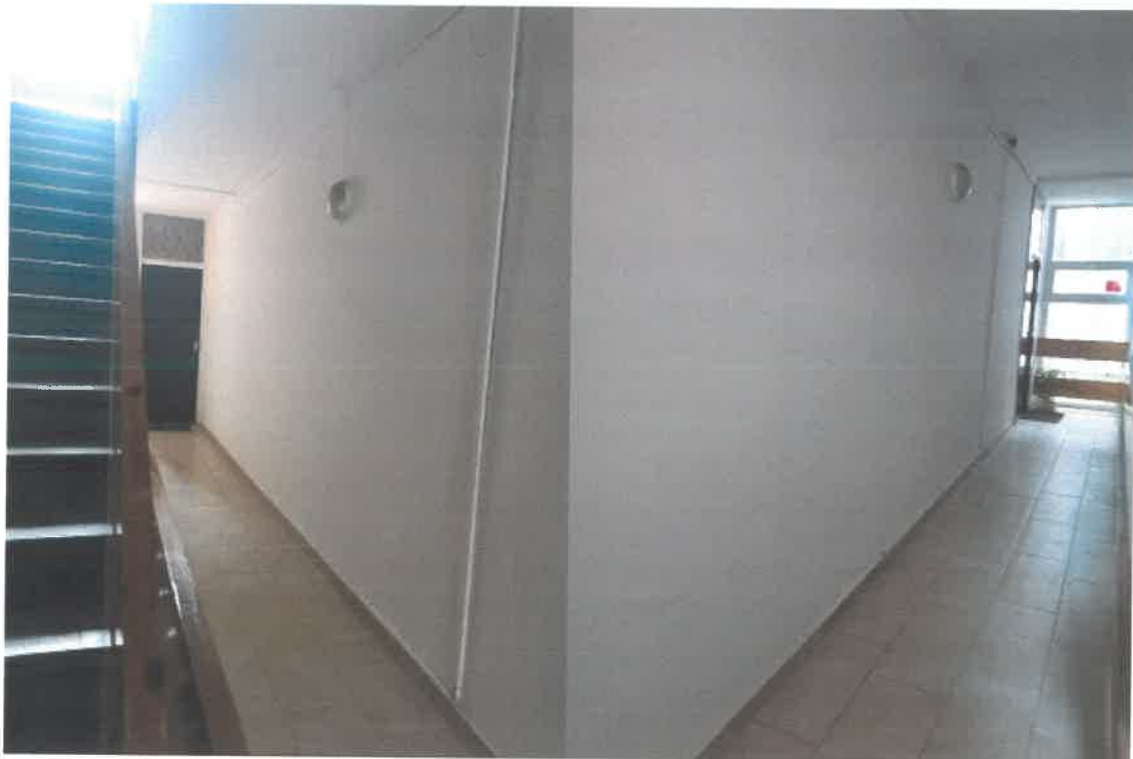
Lépcsőházi falak állapota

A lépcsőházban a csempeburkolat feletti, szabadon lévő falfelületek festése-mázolása az elmúlt években nem történt meg, felújító festése időszerű.
