Összefogás Lakásszövetkezet

Állagfelmérés 2022.

1165 Budapest, Futórózsa utca 65.

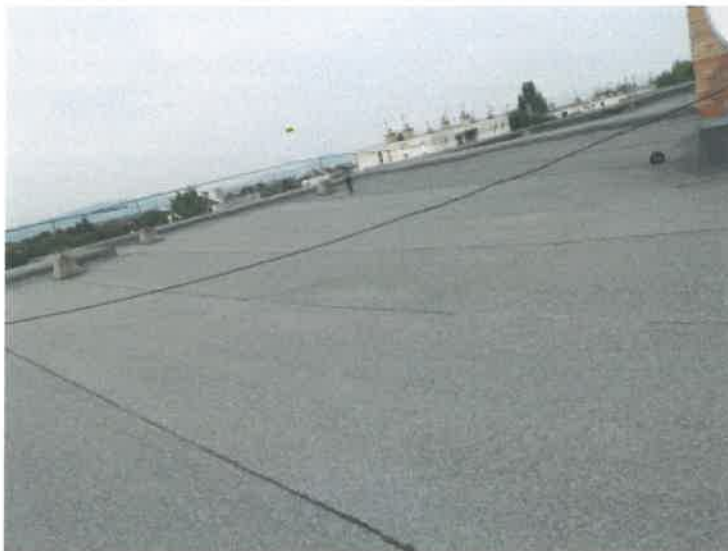
Tetőszerkezet

A tető vízszigetelése palaszórt bitumenes lemez 2019.-ben a tető szigetelése javításra, cserélésre került. Megfelelő műszaki állapotban van. Felújítása egyelőre nem időszerű.

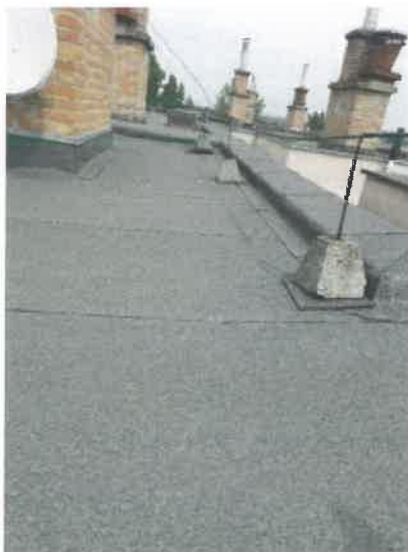
Felépítmények

A tetőn 4 db szellőző és 4 db füstgáz elvezető kémény került lehelyezésre, a fugák javítása oldaluk vakolása időszerű, állapotuk közepesnek mondható.

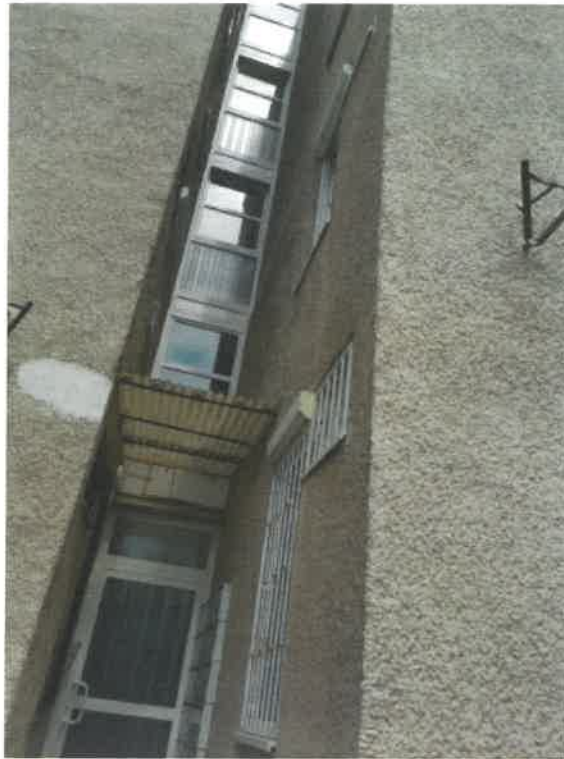
Külső vakolat

Az épület oldalfala vakolt, kőporozott korának megfelelő állapotú. Helyenként a természetes épületmozgás következtében, főleg az öntött beton koszorúk környékén repedések jelentek meg. A korábbi javítások már helyenként meglazultak, vakolathullást idézhetnek elő. Ezek további vizsgálata, karbantartása javasolt.

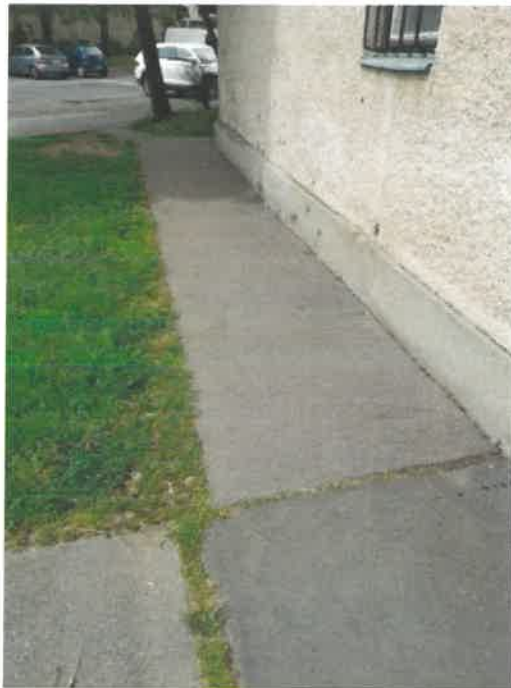
Lábazat

Az épület lábazatának felújítása-hőszigetelése még nem történt meg, karbantartása-tisztítása javasolt.

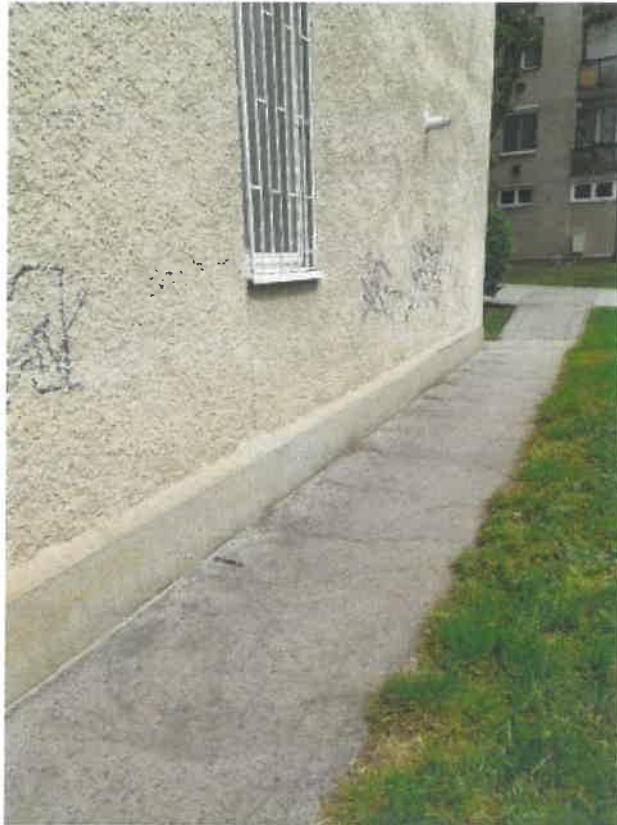
Szolgálati járda

A szolgálati járda megfelelő állapotú, biztonságos közlekedésre alkalmas, azonban az épület adottságait figyelembe véve gyalogos közlekedés csak részlegesen történik rajta. A további károk és az épület vizesedésének elkerülése érdekében a hézagok javítása indokolt.

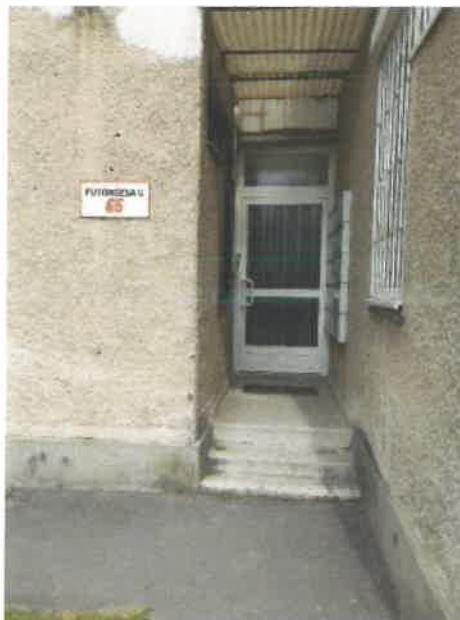
Főbejárat lépcső

A főbejáráthoz vezető beton burkolat épp, a lépcső állapota biztonságos közlekedésre alkalmas.

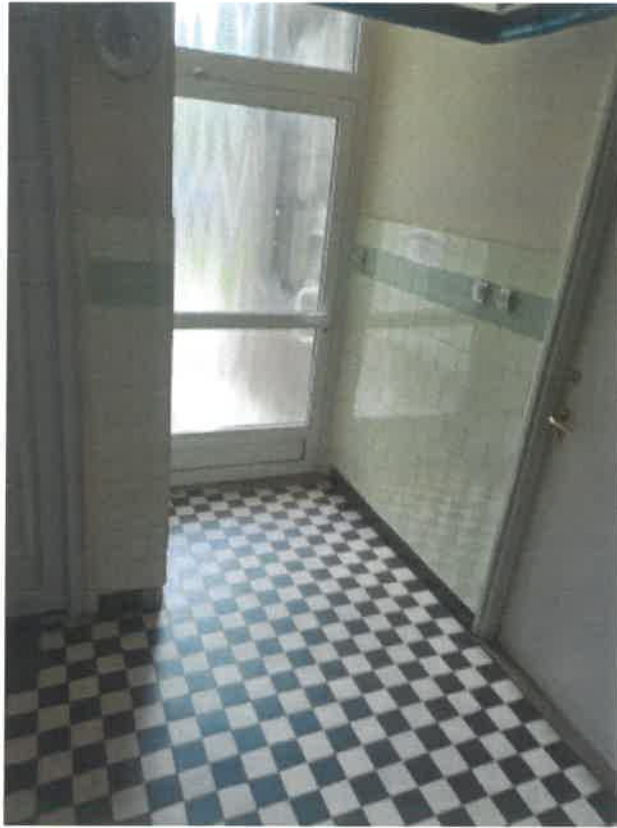
Bejárati ajtó

A belső lépcsőházba vezető ajtó cseréje 2017-ben megtörtént, állapota megfelelő, biztonságosnak mondható.

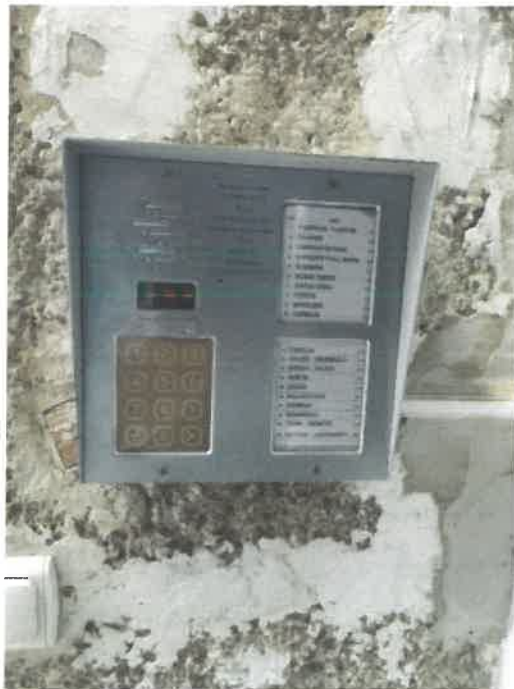
Kaputelefon rendszer

A kapu telefon IQ típusú, karbantartása, javítása rendszeresen megtörténik, állapota megfelelő.

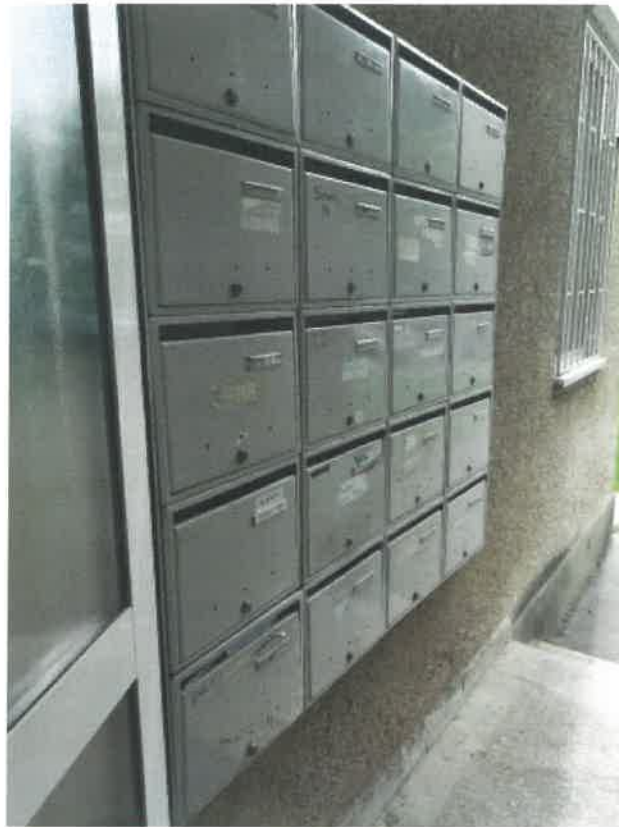
Postaládák

A postaládák cseréje az elmúlt években nem történt meg, állapotuk megfelelő, biztonságosnak mondható.

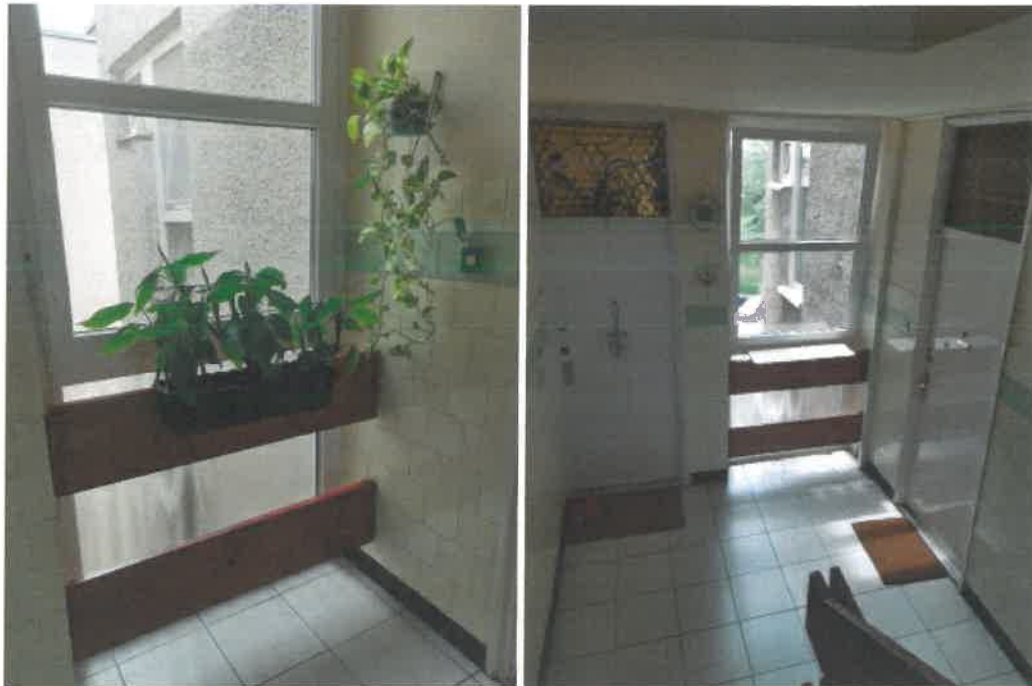
Belső nyílászárók, sorolt szerkezetek

A lépcsőházi sorolt szerkezetek cseréje 2017,-ben megtörtént. Állapotuk megfelelő, karbantartásuk javasolt.

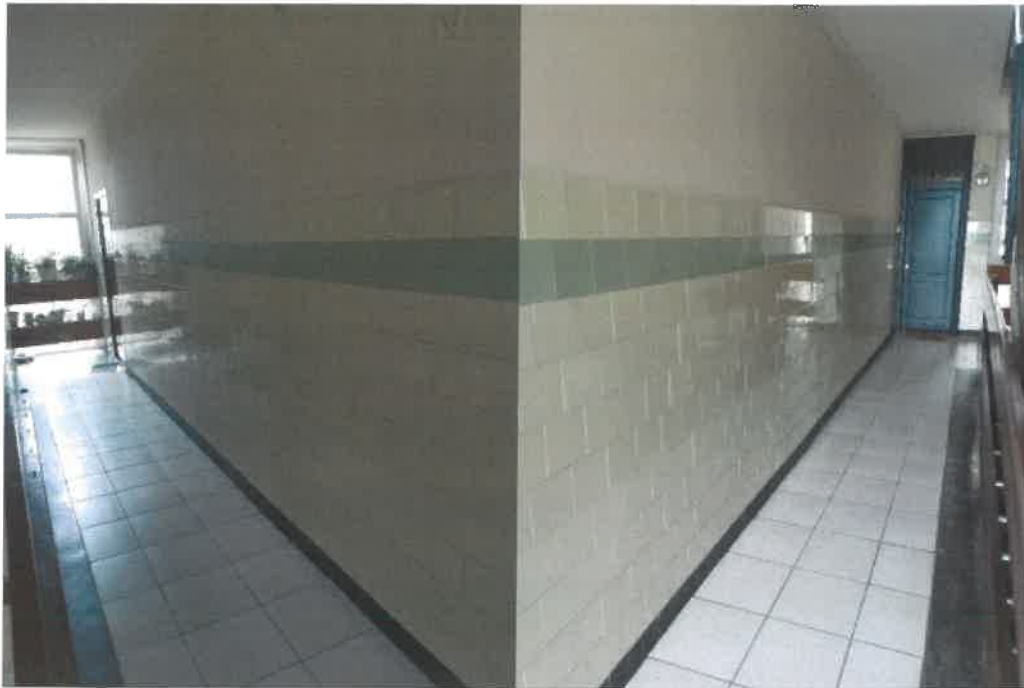
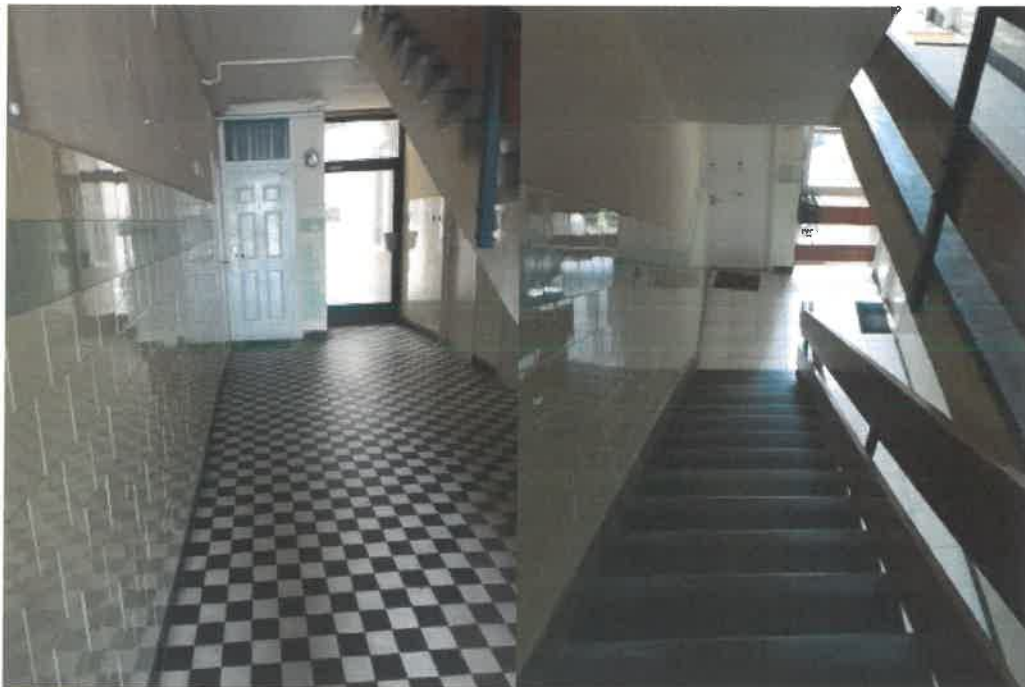
Lépcsőházi burkolatok, korlát

A lépcsőházban lévő burkolatok folytonosak, hiány a felmérés időpontjában nem volt. Az aljzat hidegburkolati lapokból került kialakításra. A korlátok állapota és rögzítése biztonságosnak mondható.

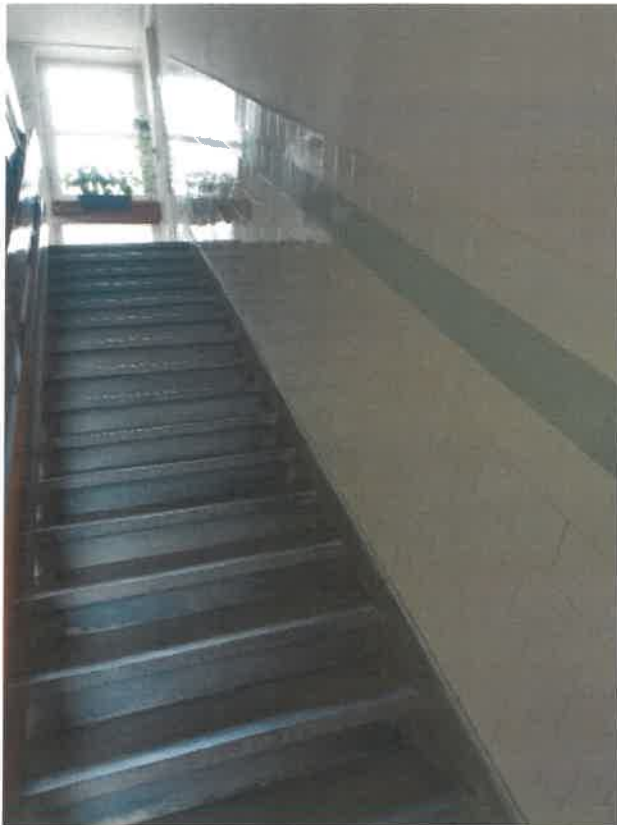
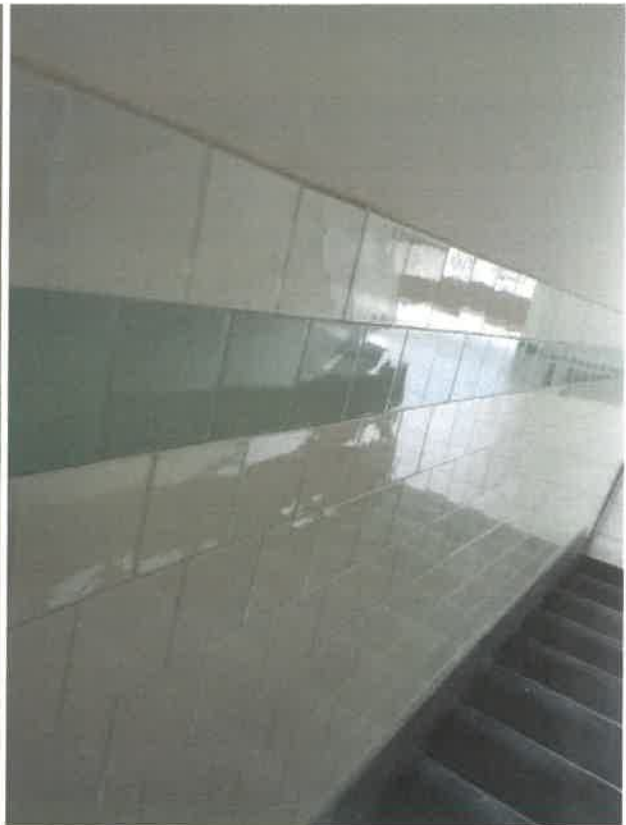
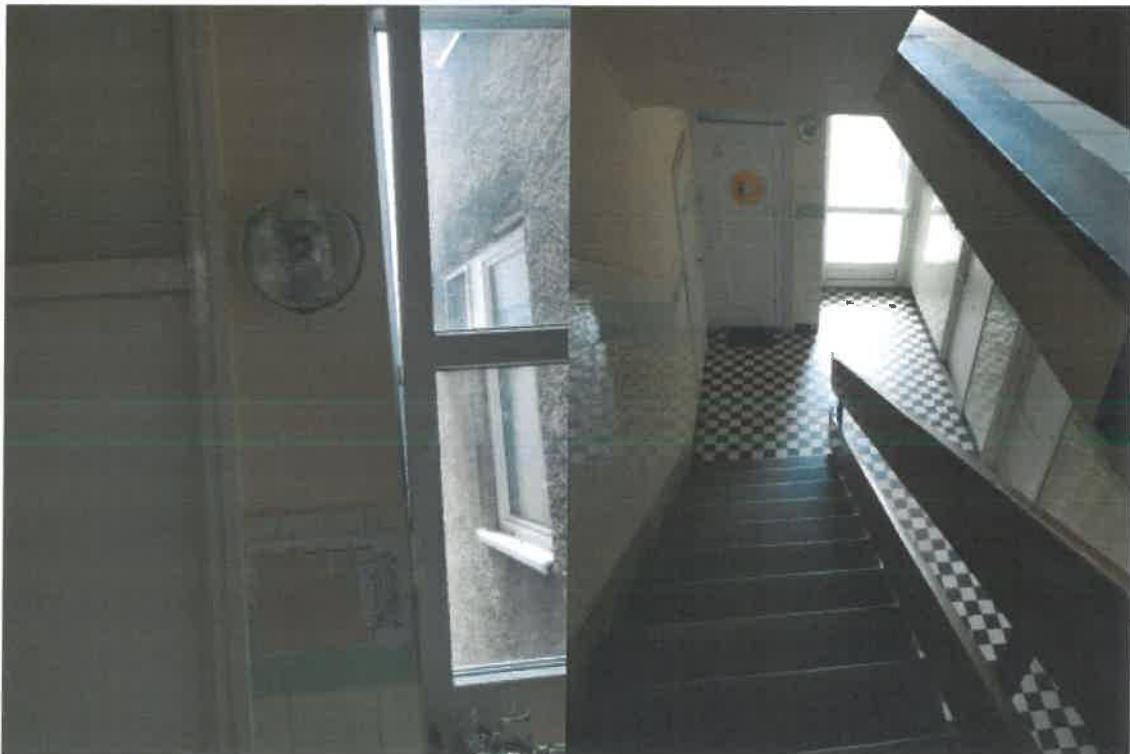
Lépcsőházi falak állapota

A lépcsőházban a falburkolatok festése 2017,-ben megtörtént, azonban a természetes épületmozgások következtében a csempeburkolat feletti falfelületen repedések jelentek meg, ezek figyelemmel követése és szükség szerinti javítása ajánlott.
