Összefogás Lakásszövetkezet
1165 Budapest, Hilda utca 1.

Állagfelmérés 2022.

1165 Budapest, Futórózsa utca 68.

Budapest, 2022. május

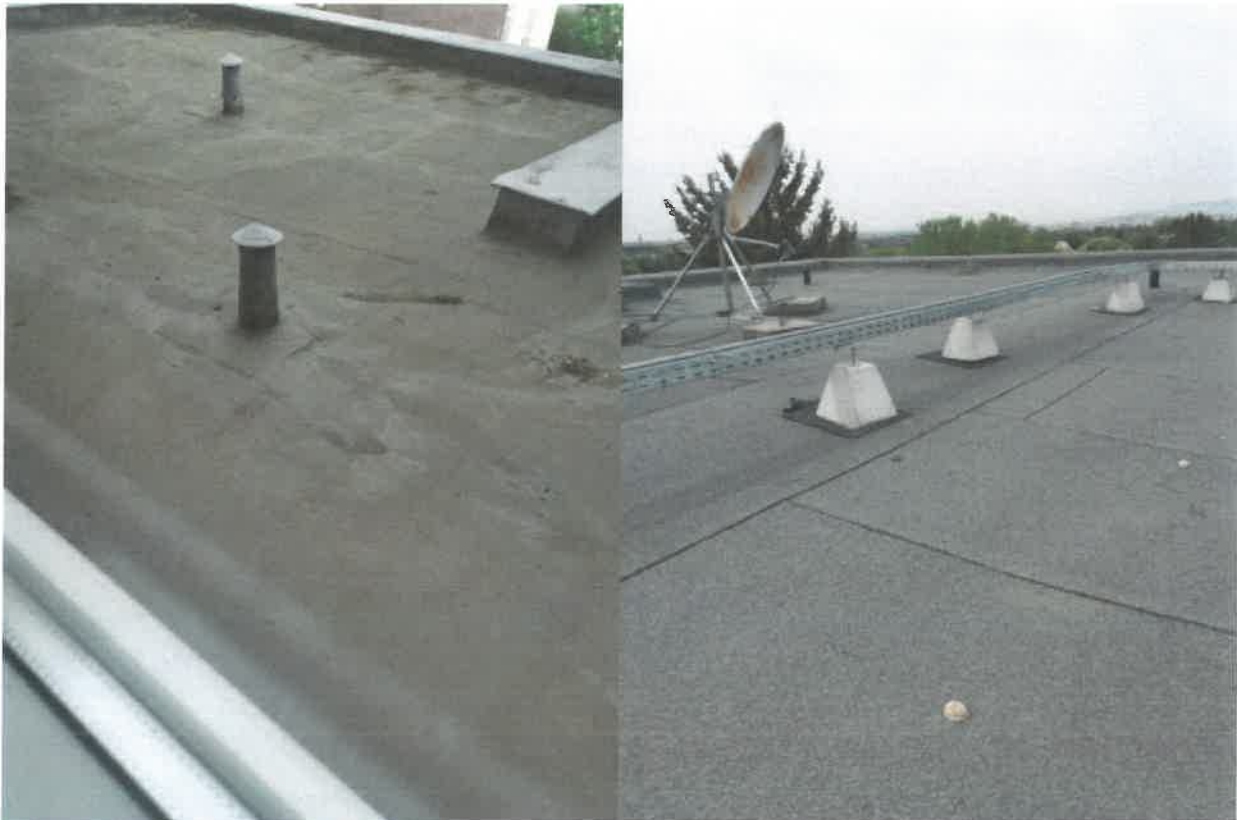
Tetőszerkezet

A tető vízszigetelése palaszórt bitumenes lemez 2016.-ban a tető szigetelése javításra, cserélésre került. Megfelelő műszaki állapotban van. Felújítása egyelőre nem időszerű.

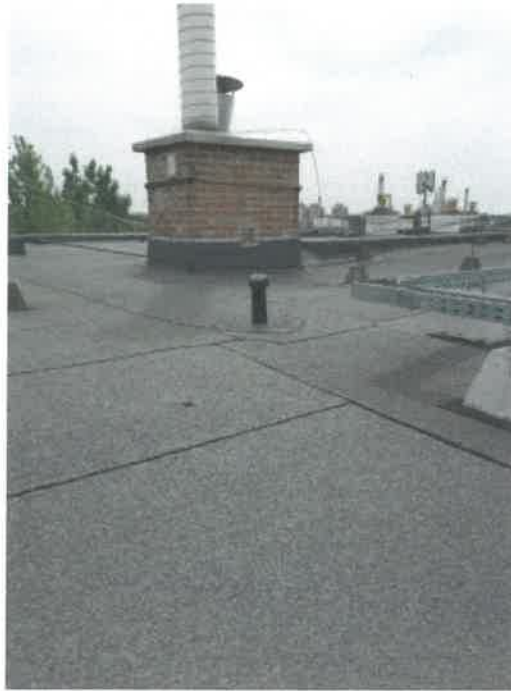
Felépítmények

A tetőn 4 db szellőző és 4 db füstgáz elvezető kémény került lehelyezésre, a fugák javítása oldaluk vakolása időszerű, állapotuk közepesnek mondható. A Termofoor gyűjtőkémének felújítása, Multikamin-Furanflex eljárással történő bélelése 2005.-ben megtörtént.

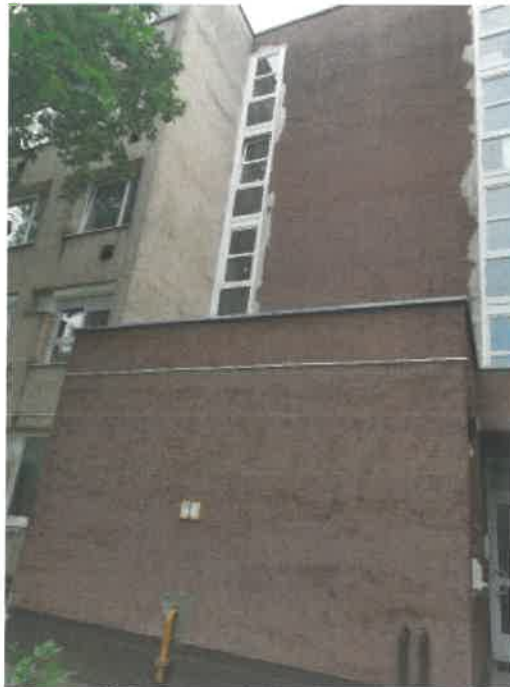
Külső vakolat

Az épület oldalfala vakolt, kőporozott korának megfelelő állapotú. Helyenként a természetes épületmozgás következtében, főleg az öntött beton koszorúk környékén repedések jelentek meg. A korábbi javítások már helyenként meglazultak, vakolathullást idézhetnek elő. Ezek további vizsgálata, karbantartása javasolt.

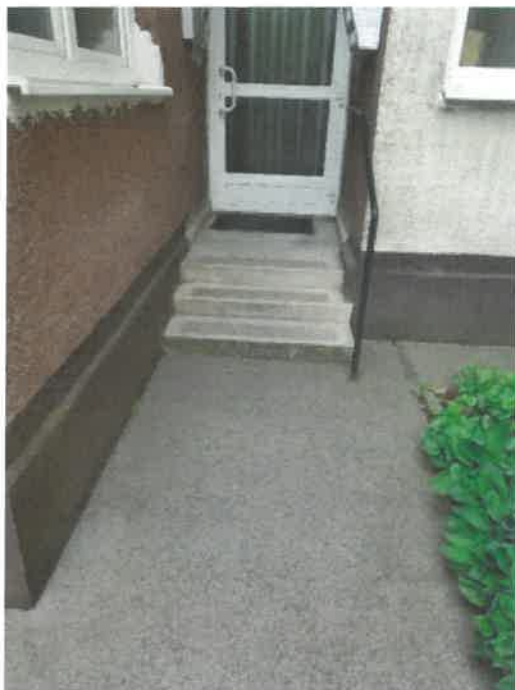
Lábazat

Az épület lábazatának felújítása- hőszigetelése 2013-ban elkészült, felújítása egyelőre nem időszerű, azonban karbantartása-tisztítása javasolt.

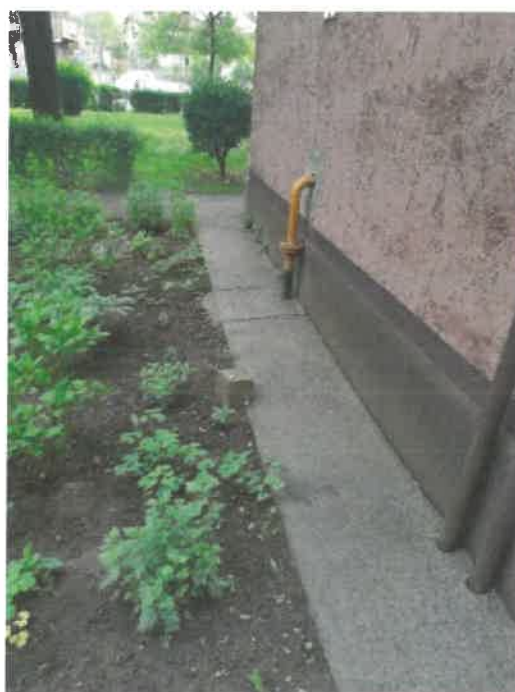
Szolgálati járda

A szolgálati járda megfelelő állapotú, biztonságos közlekedésre alkalmas, azonban az épület adottságait figyelembe véve gyalogos közlekedés csak részlegesen történik rajta. A lépcsőház összeépítésre került a Futórózsa utca 70. szám alatti lépcsőházzal, így teljesen körbejárható. A további károk és az épület vizesedésének elkerülése érdekében a növényzet eltávolítása, valamint a hézagok javítása indokolt.

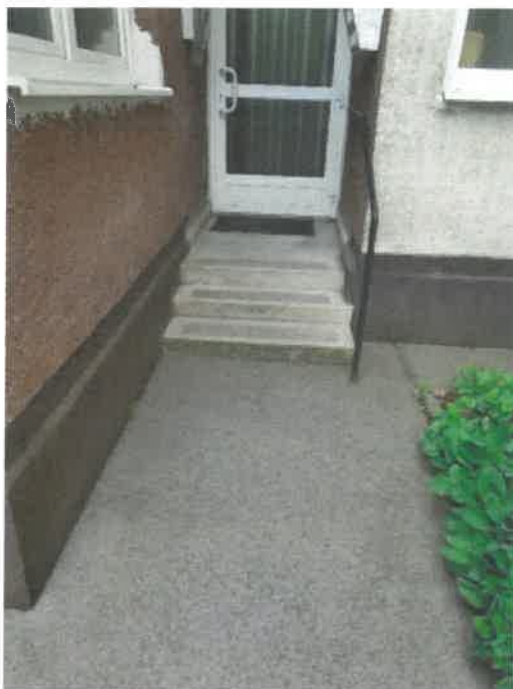
Főbejárat lépcső

A főbejáratához vezető aszfalt burkolat épp, a lépcső felújítása ismeretlen időpontban megtörtént, állapota biztonságos közlekedésre alkalmas.

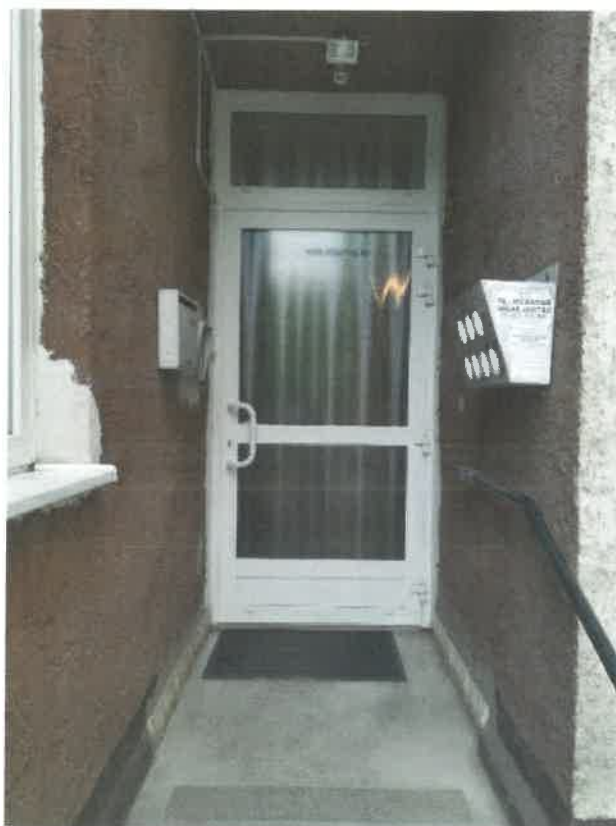
Bejárati ajtó

A belső, lépcsőházba vezető ajtó cseréje 2017,-ben megtörtént, állapota megfelelő, biztonságos.

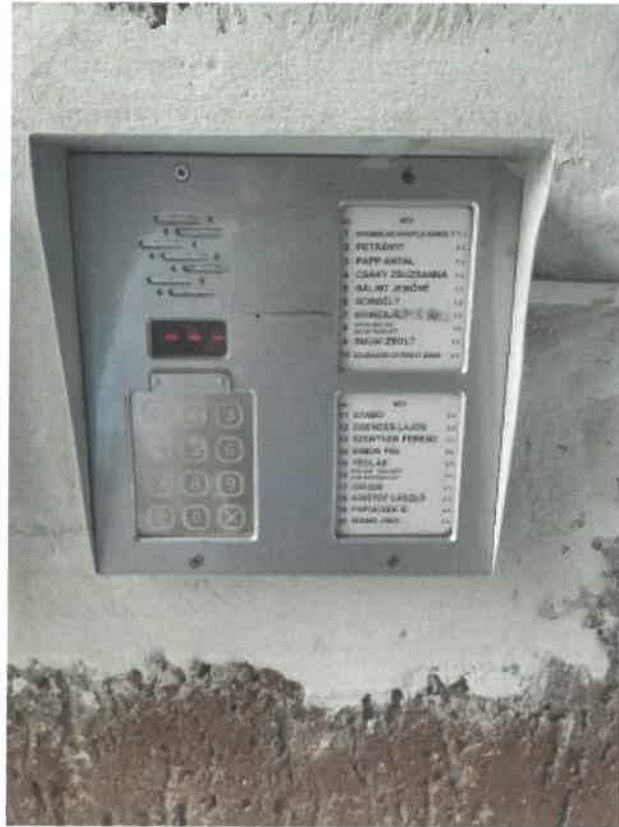
Kaputelefon rendszer

A kapu telefon IQ/Codefon típusú, karbantartása rendszeresen megtörténik, állapota megfelelő.

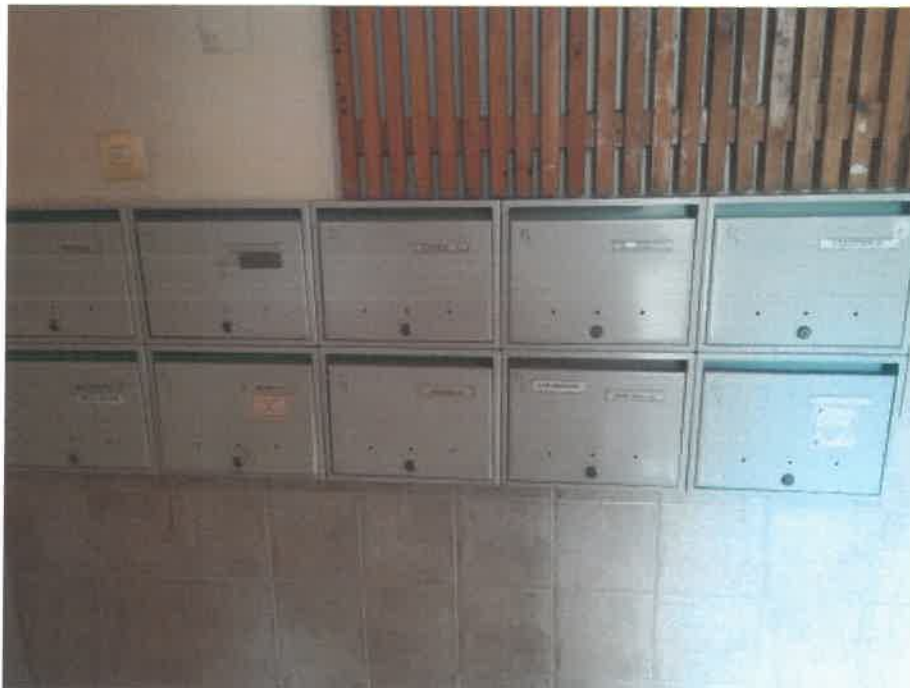
Postaládák

A postaládák cseréje az elmúlt években nem történt meg, állapotuk megfelelő, biztonságosnak mondható.

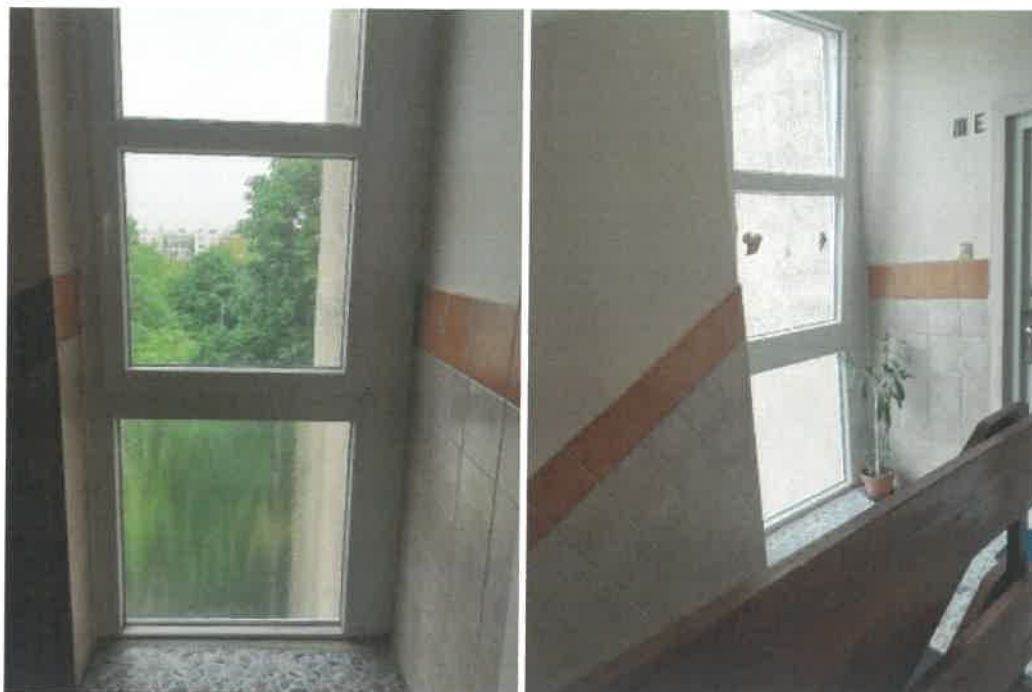
Belső nyílászárók, sorolt szerkezetek

A lépcsőházi sorolt szerkezetek cseréje 2017,-ben megtörtént. Állapotuk megfelelő, karbantartásuk javasolt.

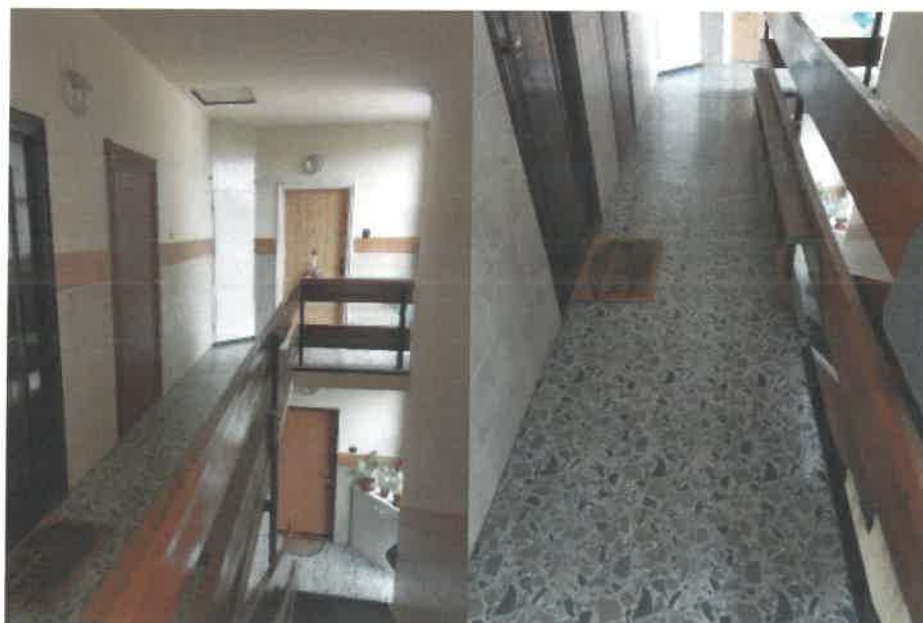
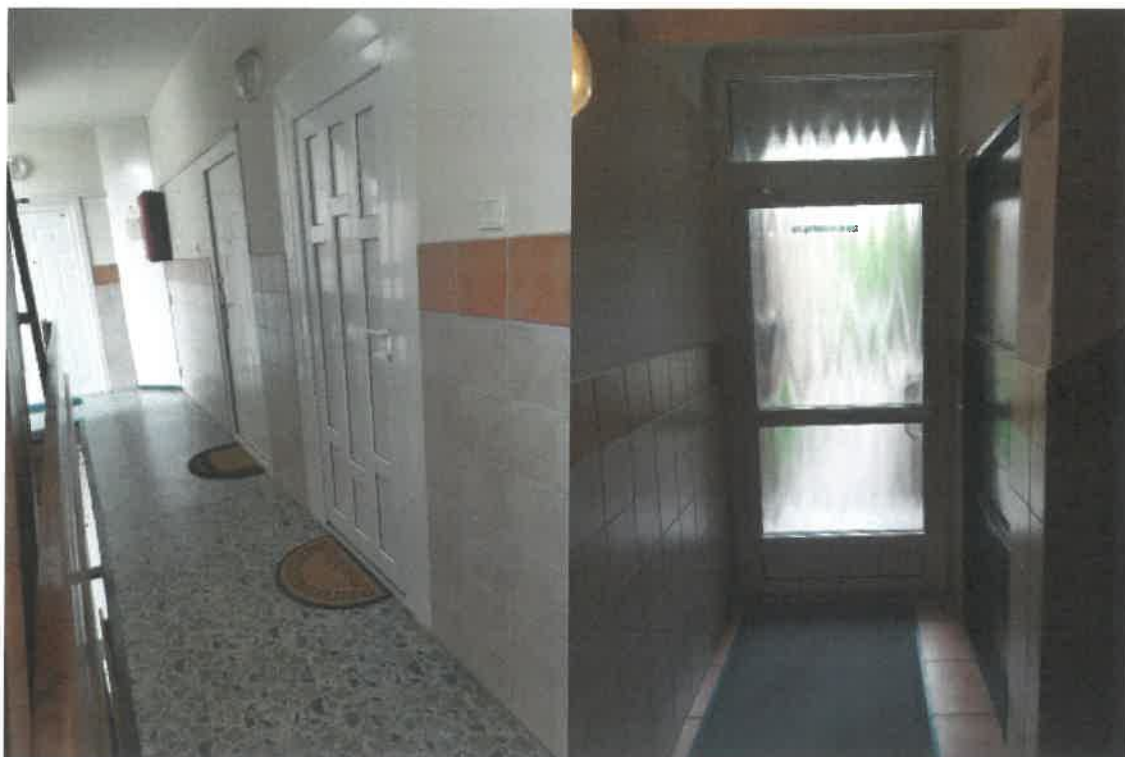
Lépcsőházi burkolatok, korlát

A lépcsőházban lévő burkolatok folytonosak, hiány a felmérés időpontjában nem volt. Az aljzat PVC és hidegburkolati lapokból került kialakításra. A korlátok állapota és rögzítése biztonságosnak mondható.

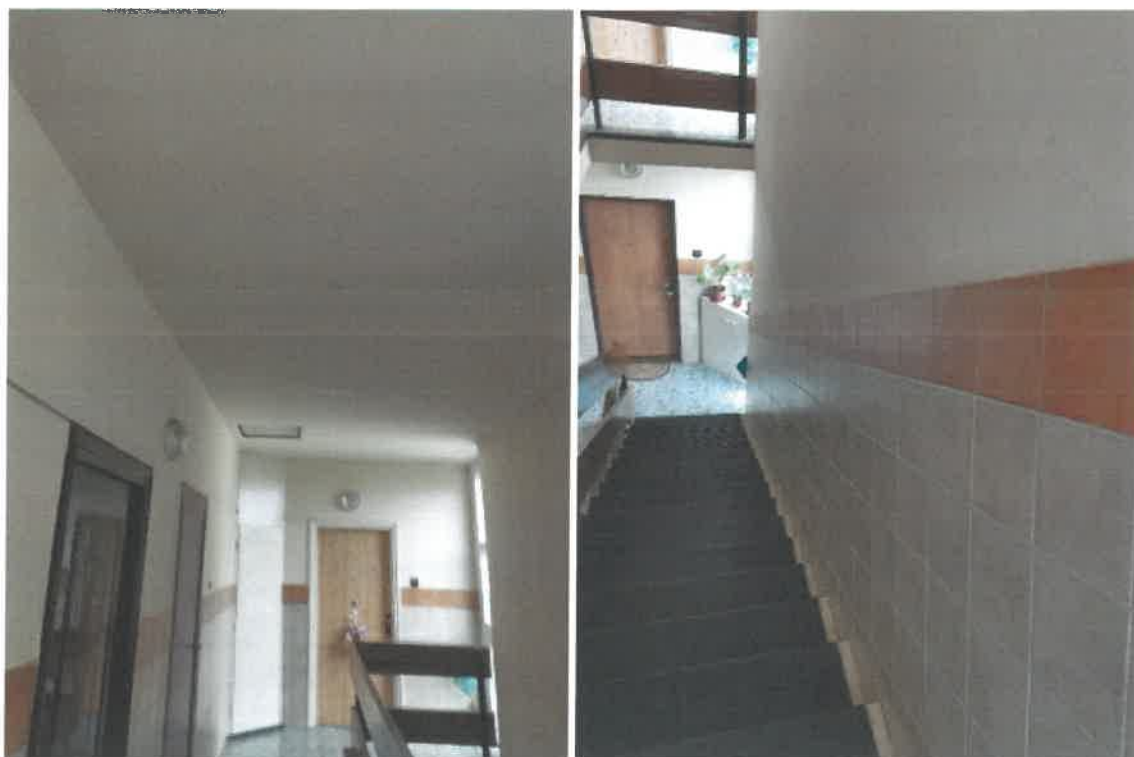
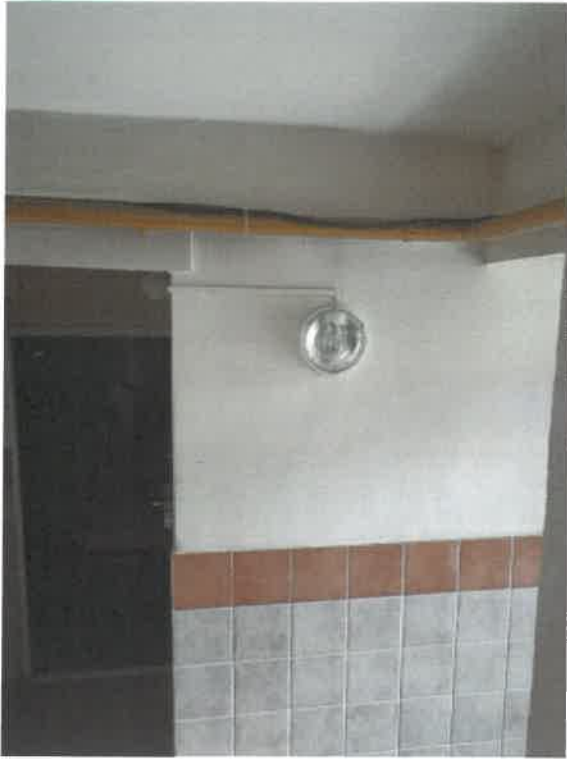
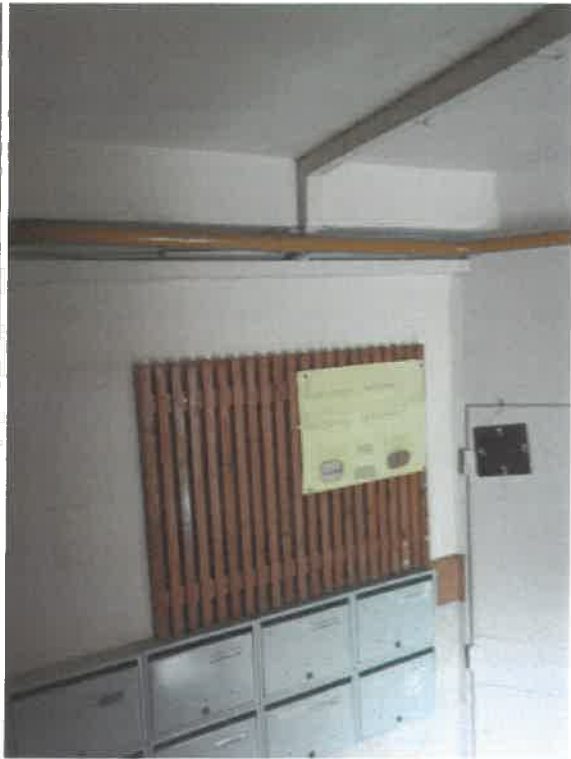
Lépcsőházi falak állapota

A lépcsőházban a falburkolatok festése már időszerű, a természetes épületmozgások következtében a csempeburkolat feletti falfelületen repedések jelentek meg.

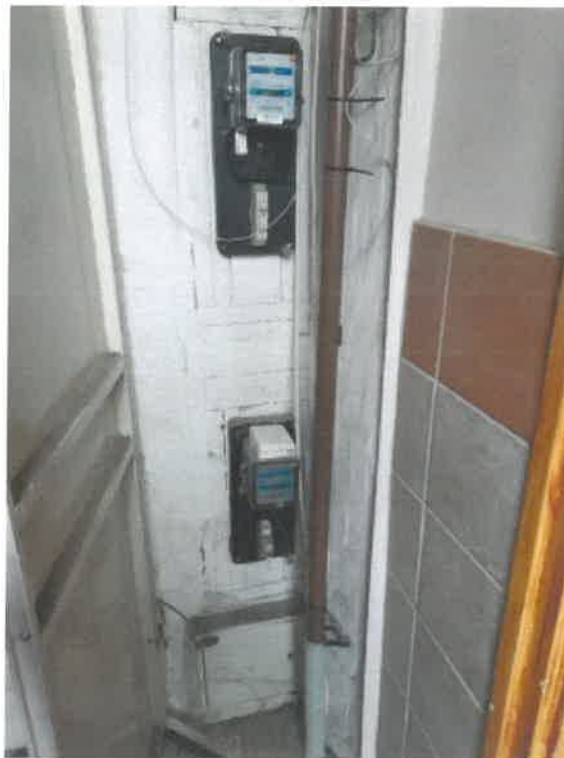
Áramellátás

Az épület áramellátását, a földszinten ELMŰ által elhelyezett kapcsolószekrény biztosítja, a lakások elektromos ellátását a szintenként elhelyezett, önálló villanyóra biztosítja. Az épület villamos biztonságtechnikai felülvizsgálatai által megállapított hiányosságokat a felmérés nem tartalmazza.
