Összefogás Lakásszövetkezet

## Állagfelmérés 2022.

1165 Budapest, Futórózsa utca 70.

Budapest, 2022. május

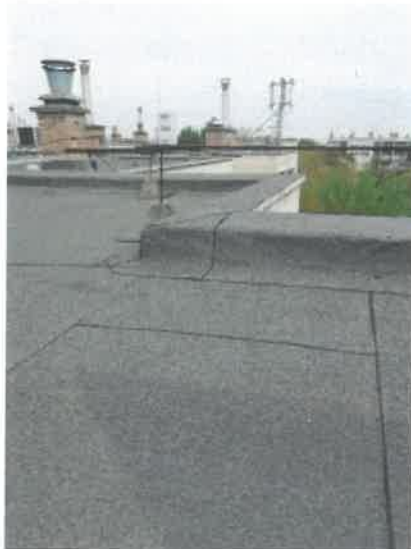
### **Tetőszerkezet**

A tető vízszigetelése palaszórt bitumenes lemez 2011.-ben a tető szigetelése részlegesen javításra, cserélésre került. Megfelelő műszaki állapotban van. Felújítása egyelőre nem időszerű.

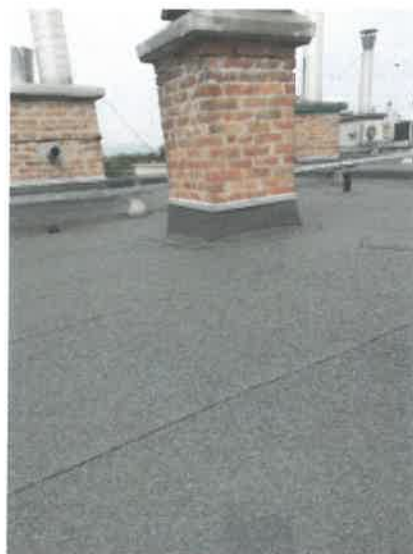
### **Felépítmények**

A tetőn 4 db szellőző és 4 db füstgáz elvezető kémény került lehelyezésre, a fugák javítása oldaluk vakolása időszerű, állapotuk közepesnek mondható. A Termofor gyűjtőkémének felújítása, Multikamin-Furanflex eljárással történő bélelése 2005.-ben megtörtént.

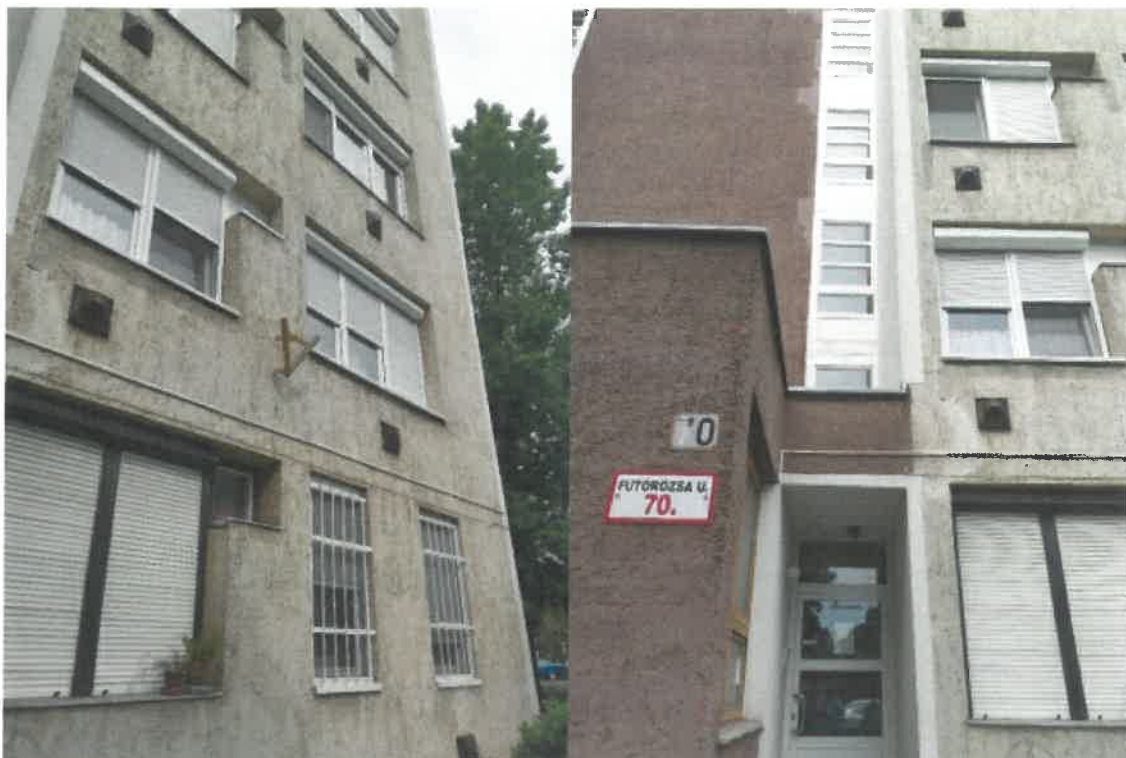
### **Külső vakolat**

Az épület oldalfala az utólagosan hőszigetelt végfalak kivételével vakolt, kőporozott korának megfelelő állapotú. Helyenként a természetes épületmozgás következtében, főleg az öntött beton koszorúk környékén

repedések jelentek meg. A korábbi javítások már helyenként meglazultak, vakolathullást idézhetnek elő. Ezek további vizsgálata, karbantartása javasolt.

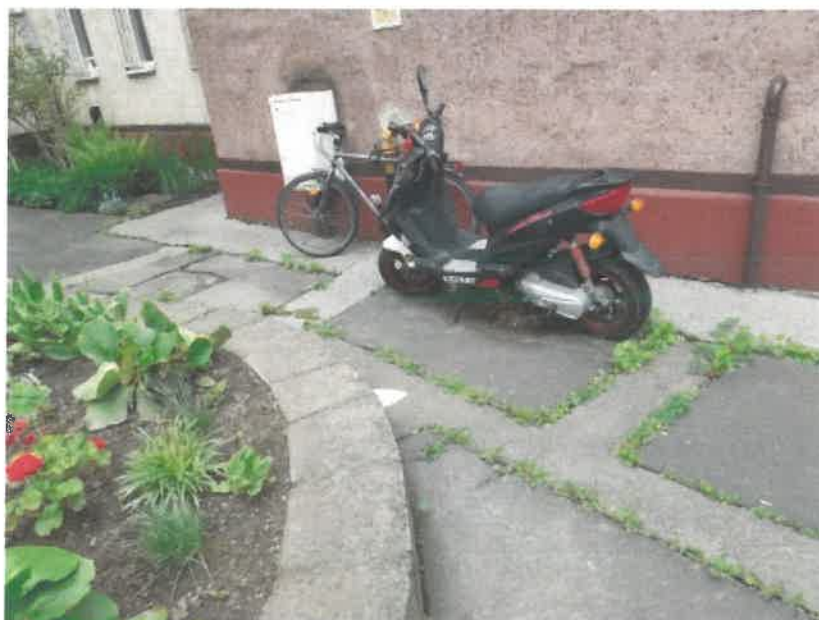
### **Lábazat**

Az épület lábazatának felújítása- hőszigetelése 2015-ben elkészült, felújítása egyelőre nem időszerű, azonban karbantartása-tisztítása javasolt.

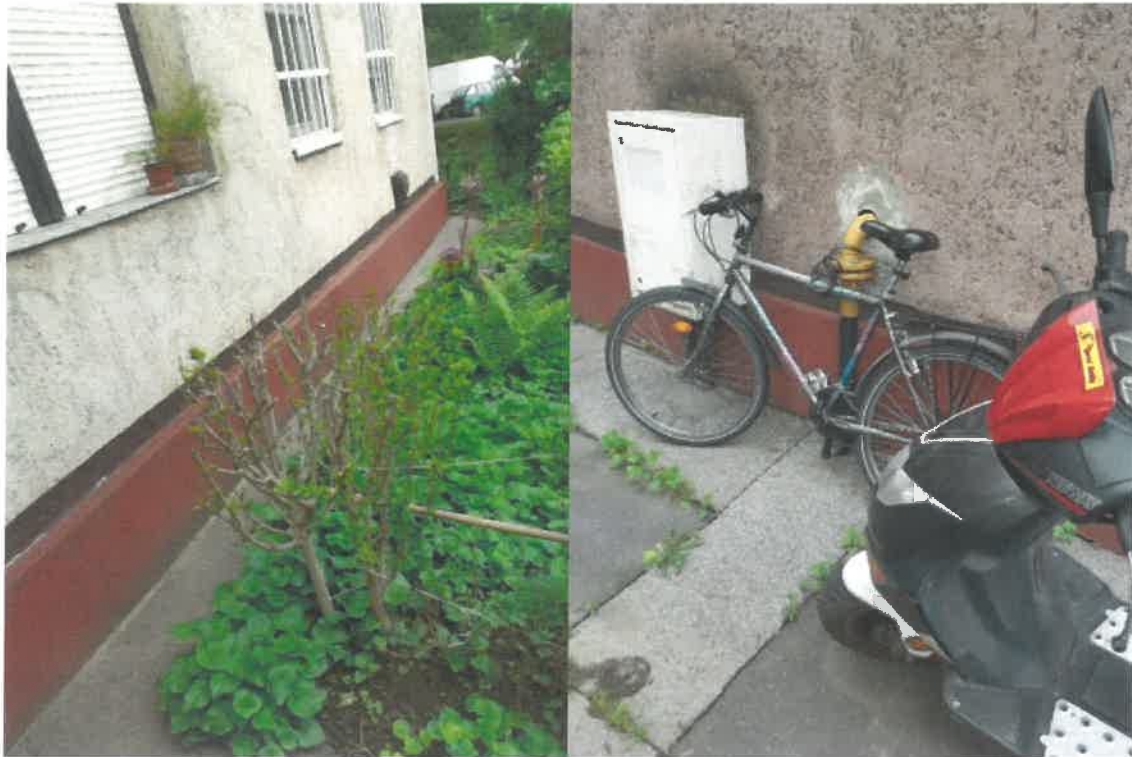
### **Szolgálati járda**

A szolgálati járda megfelelő állapotú, biztonságos közlekedésre alkalmas, azonban az épület adottságait figyelembe véve gyalogos közlekedés csak részlegesen történik rajta. A lépcsőház összeépítésre került a Futórózsa utca 68. szám alatti lépcsőházzal, így teljesen körbejárható. A további károk és az épület vizesedésének elkerülése érdekében a növényzet eltávolítása, valamint a hézagok javítása indokolt.

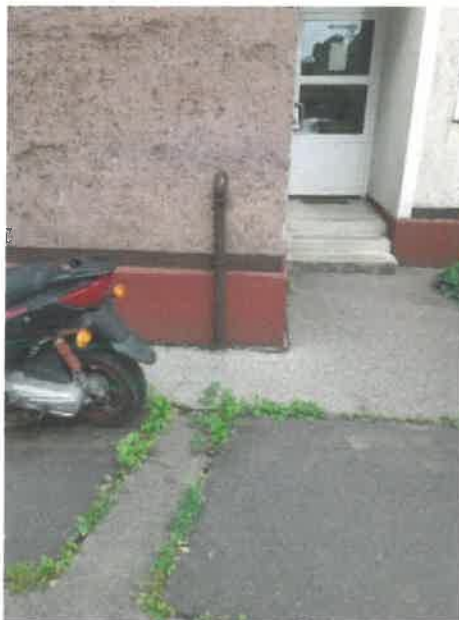
### **Főbejárat lépcső**

A főbejáráshoz vezető aszfalt burkolat épp, a lépcső felújítása ismeretlen időpontban megtörtént, állapota biztonságos közlekedésre alkalmas.

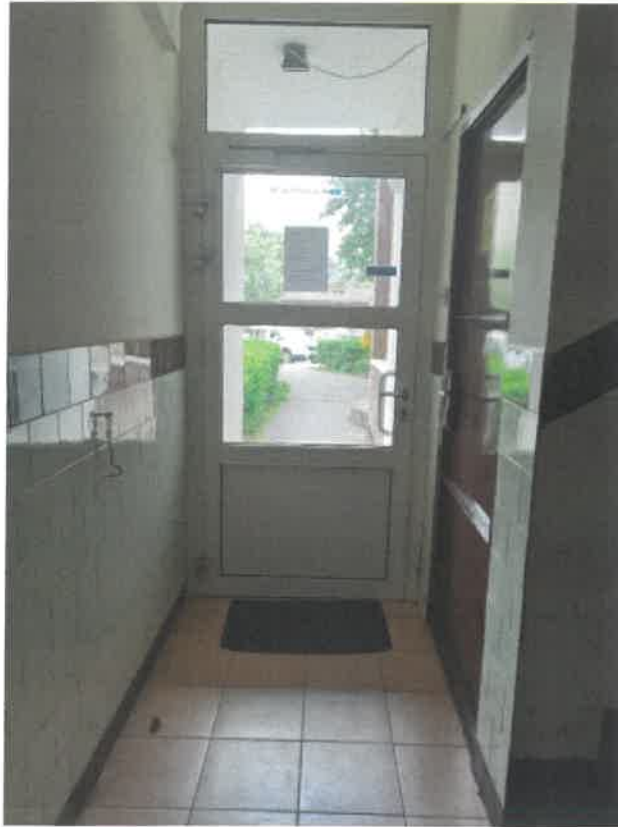
### **Bejárati ajtó**

A belső, lépcsőházba vezető ajtó cseréje 2009,-ben megtörtént, állapota megfelelő.

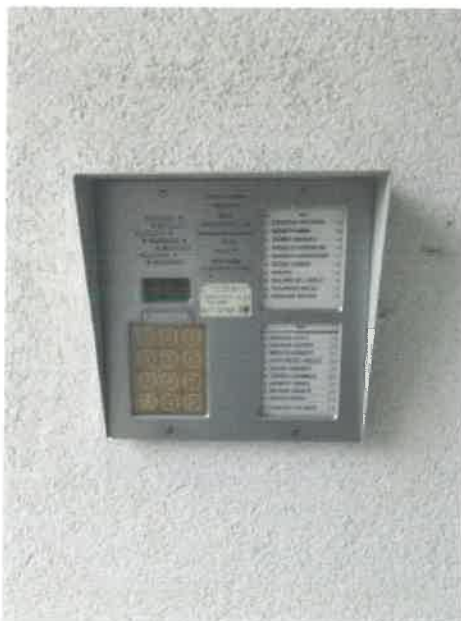
### **Kaputelefon rendszer**

A kapu telefon IQ/Codefon típusú, karbantartása rendszeresen megtörténik, állapota megfelelő.

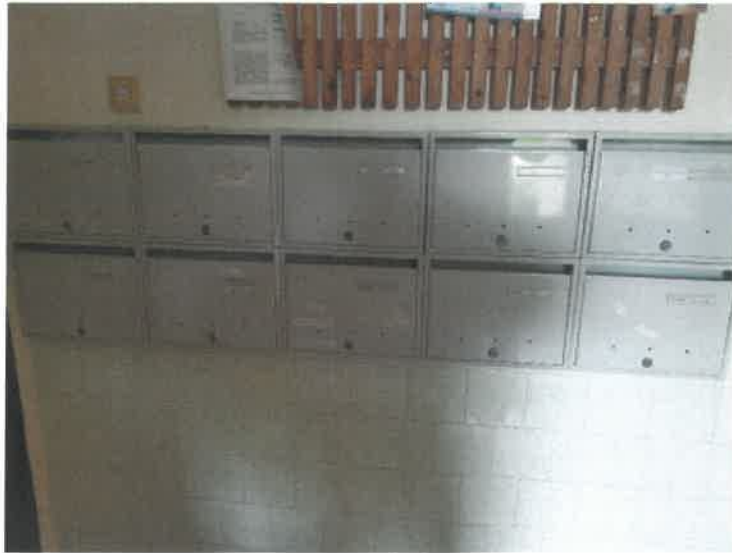
### **Postaládák**

A postaládák cseréje az elmúlt években nem történt meg, állapotuk megfelelő, biztonságosnak mondható.

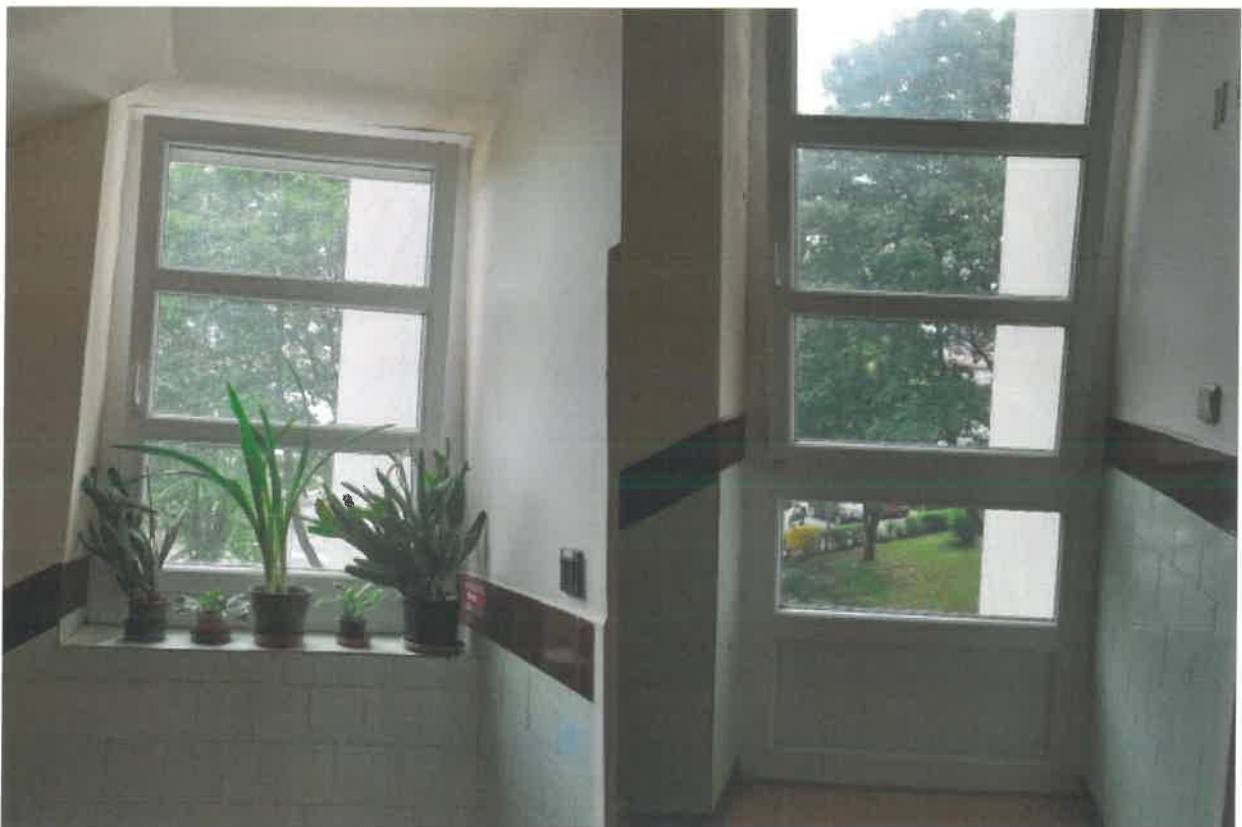
### **Belső nyílászárók, sorolt szerkezetek**

A lépcsőházi sorolt szerkezetek cseréje 2012,-ben megtörtént. Állapotuk megfelelő, karbantartásuk javasolt.

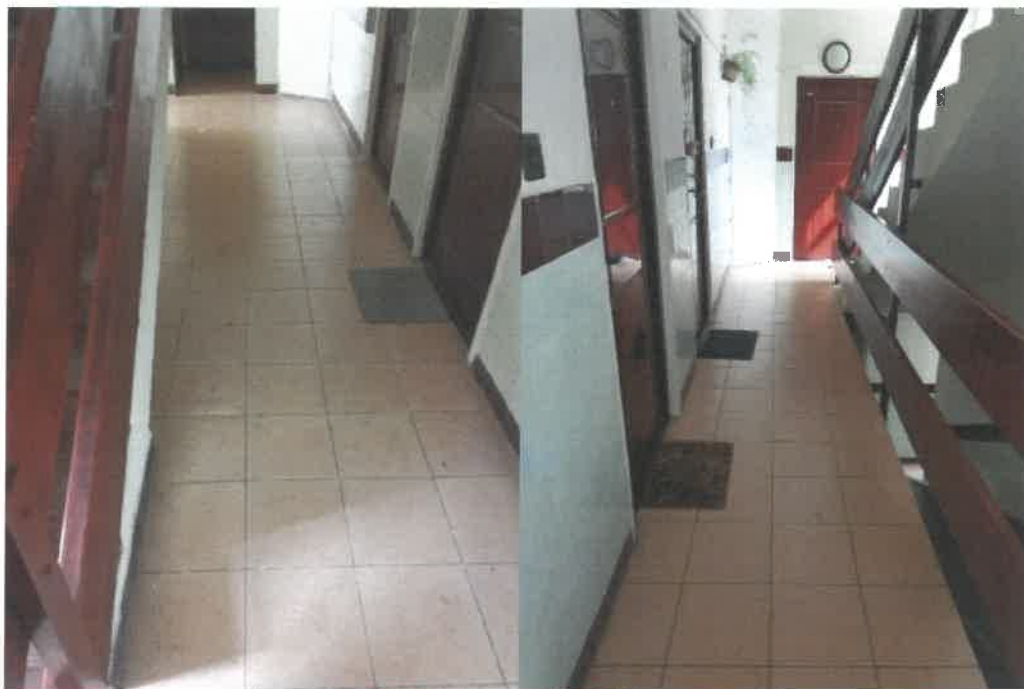
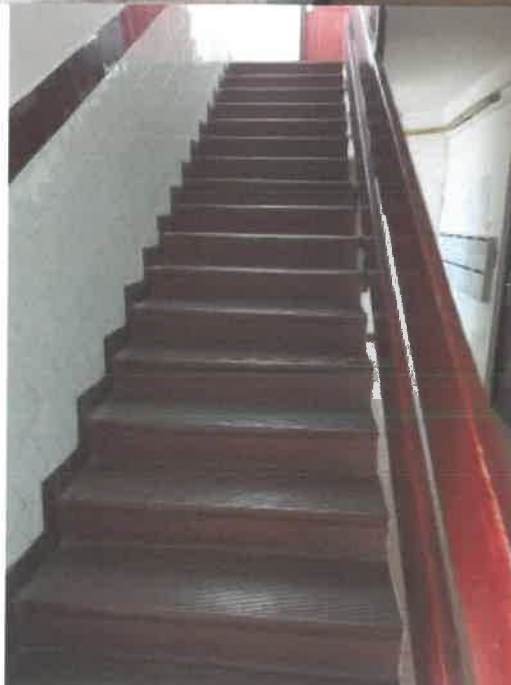
### Lépcsőházi burkolatok, korlát

A lépcsőházban lévő burkolatok folytonosak, hiány a felmérés időpontjában nem volt. Az aljzat hidegburkolati lapokból került kialakításra. A korlátok állapota és rögzítése biztonságosnak mondható.

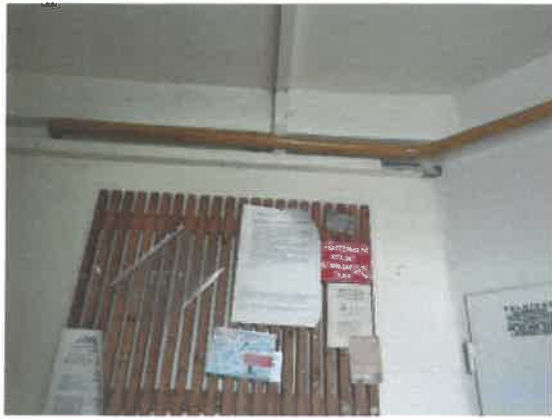
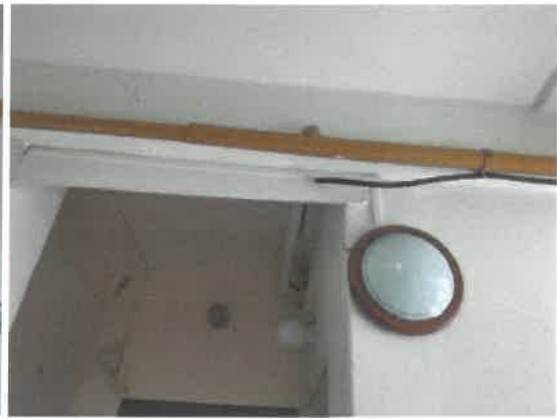
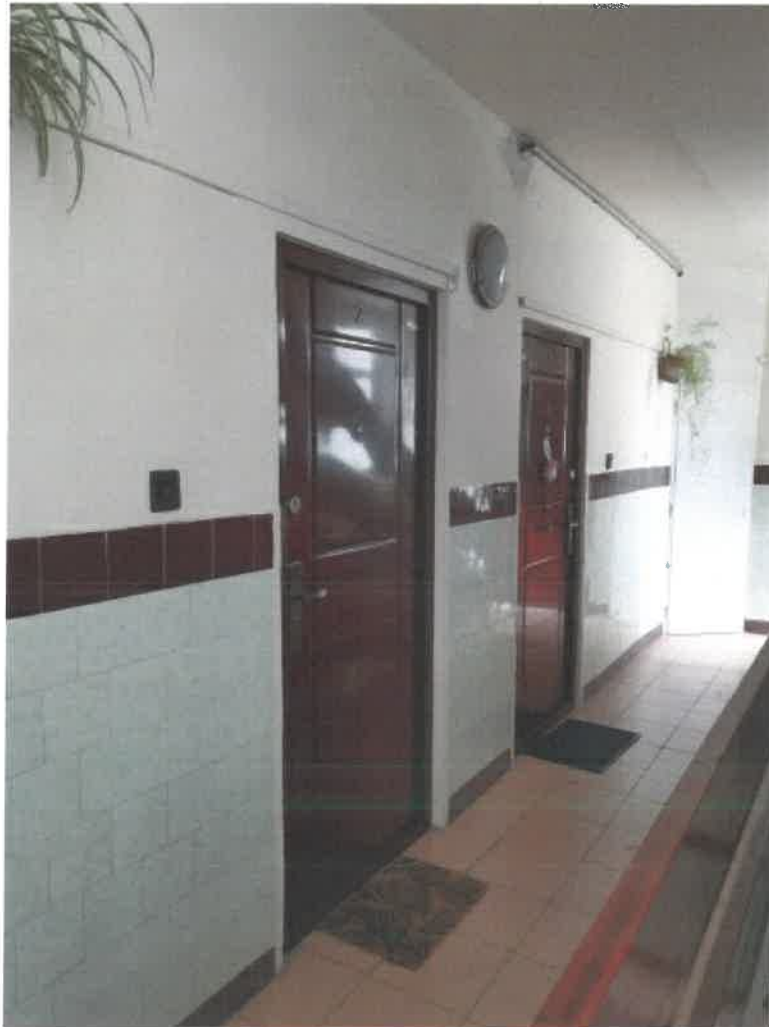
### Lépcsőházi falak állapota

A lépcsőházban a falburkolatok festése legutóbb 2015,-ben történt, azonban már időszerű, a természetes épületmozgások következtében a csempeburkolat feletti falfelületen repedések jelentek meg.

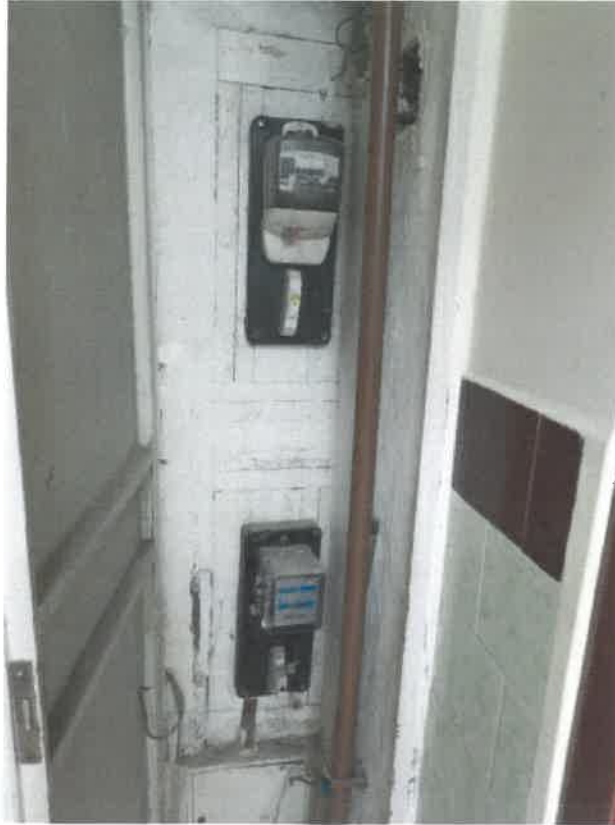
### Áramellátás

Az épület áramellátását, a földszinten ELMŰ által elhelyezett kapcsolószekrény biztosítja, a lakások elektromos ellátását a szintenként elhelyezett, önálló villanyóra biztosítja. Az épület villamos biztonságtechnikai felülvizsgálatai által megállapított hiányosságokat a felmérés nem tartalmazza.
