Összefogás Lakásszövetkezet

1165 Budapest, Hilda utca 1.

Állagfelmérés 2022.

1165 Budapest, Futórózsa utca 72.

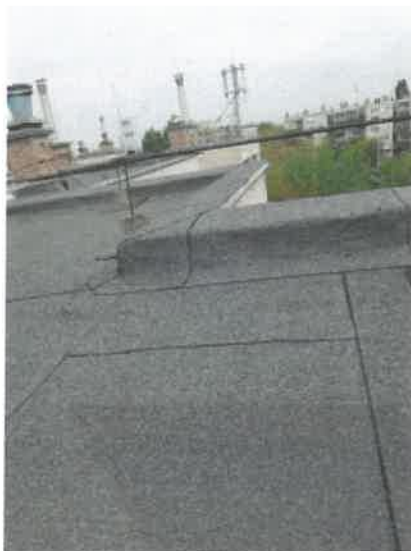
Tetőszerkezet

A tető vízszigetelése palaszórt bitumenes lemez 2018.-ban a tető szigetelése javításra, cserélésre került. Megfelelő műszaki állapotban van. Felújítása egyelőre nem időszerű.

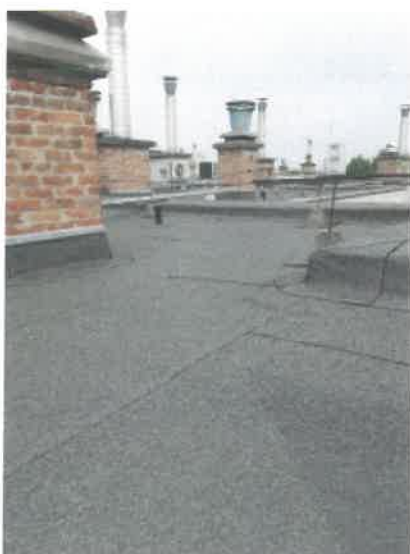
Felépítmények

A tetőn 4 db szellőző és 4 db füstgáz elvezető kémény került lehelyezésre, a fugák javítása oldaluk vakolása időszerű, állapotuk közepesnek mondható. A Termofor gyűjtőkémének felújítása, Multikamin-Furanflex eljárással történő bélelése 2009.-ben megtörtént.

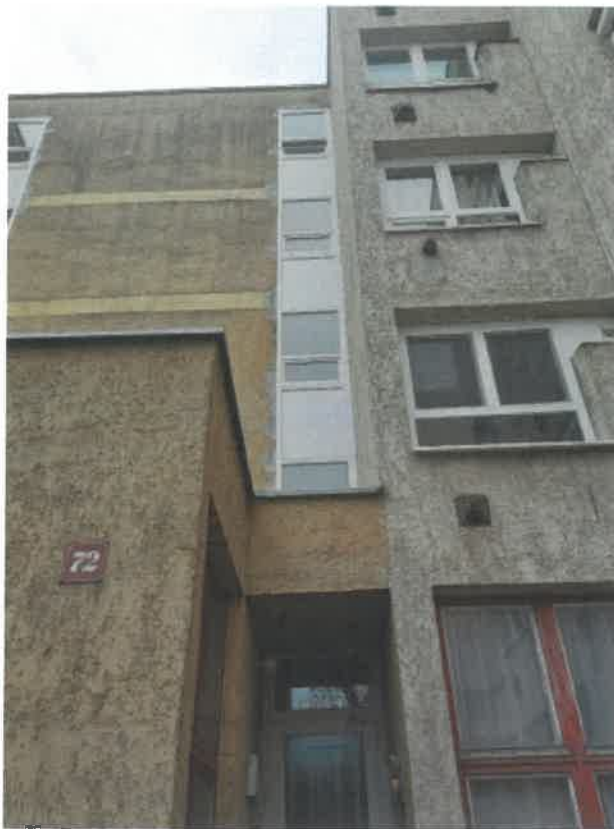
Külső vakolat

Az épület oldalfala vakolt, kőporozott korának megfelelő állapotú. Helyenként a természetes épületmozgás következtében, főleg az öntött beton koszorúk környékén repedések jelentek meg. A korábbi javítások már

helyenként meglazultak, vakolathullást idézhetnek elő. Ezek további vizsgálata, karbantartása javasolt.

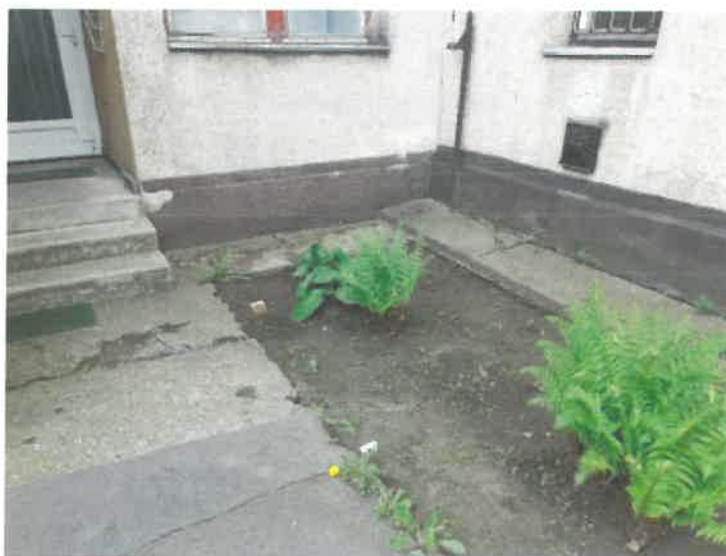
Lábazat

Az épület lábazatának felújítására- hőszigetelésére még nem került sor, felújítása időszerű, karbantartás-tisztítása indokolt.

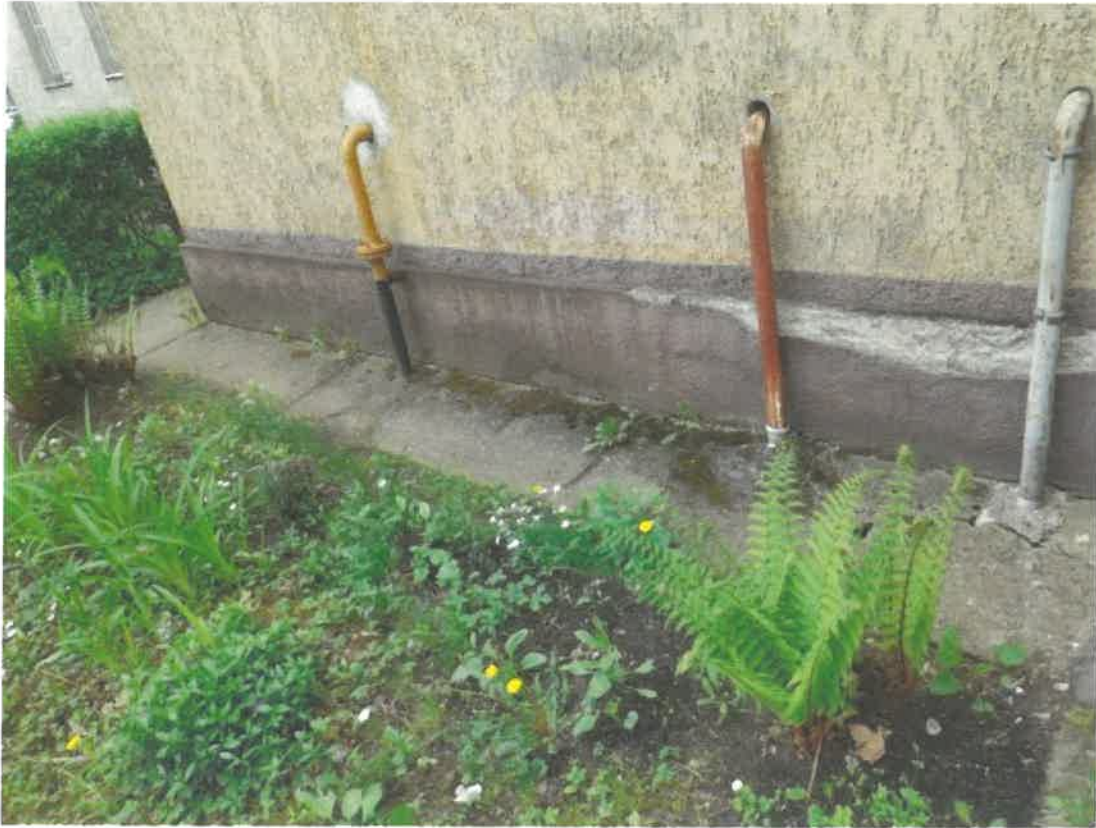
Szolgálati járda

A szolgálati járda megfelelő állapotú, biztonságos közlekedésre alkalmas, azonban az épület adottságait figyelembe véve gyalogos közlekedés csak részlegesen történik rajta. A lépcsőház összeépítésre került a Futórózsa utca 74. szám alatti lépcsőházzal, így teljesen körbejárható. A további károk és az épület vizesedésének elkerülése érdekében a növényzet eltávolítása, valamint a hézagok javítása indokolt.

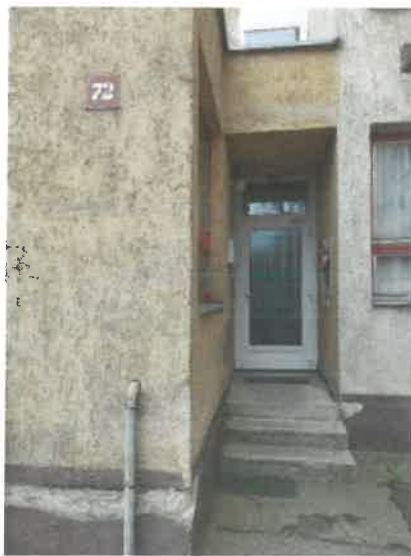
Főbejárat lépcső

A főbejáráthoz vezető beton burkolat sérült, javítása szükséges. A lépcső állapota biztonságos közlekedésre alkalmas.

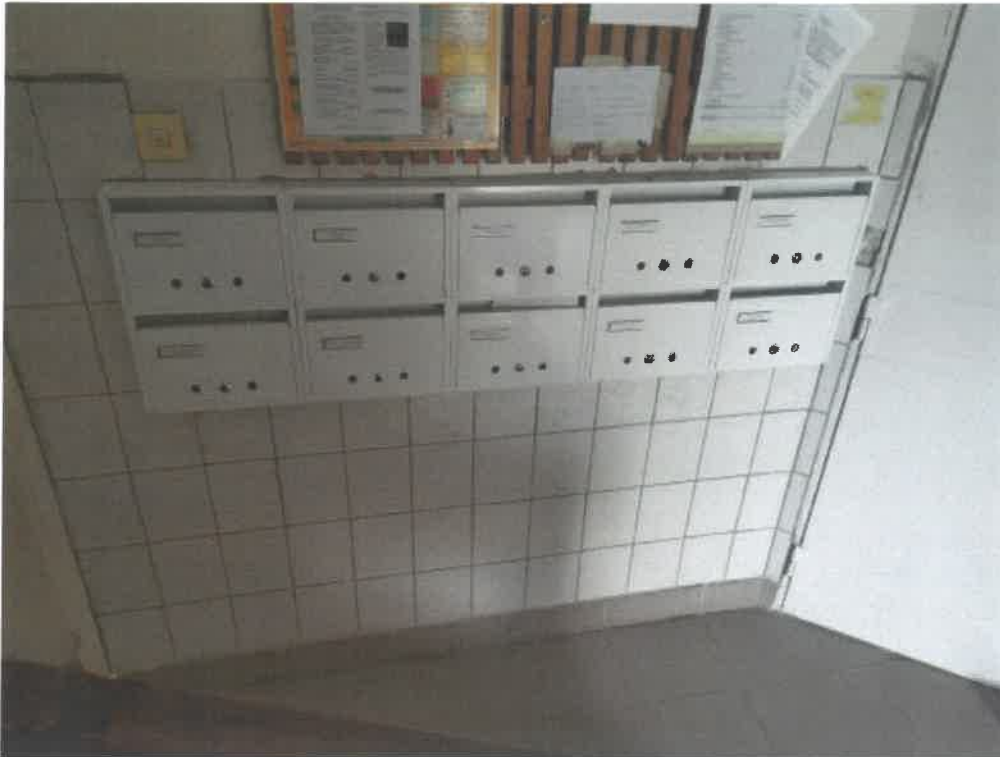
Postaládák

A postaládák cseréje az elmúlt években nem történt meg, állapotuk megfelelő, biztonságosnak mondható.

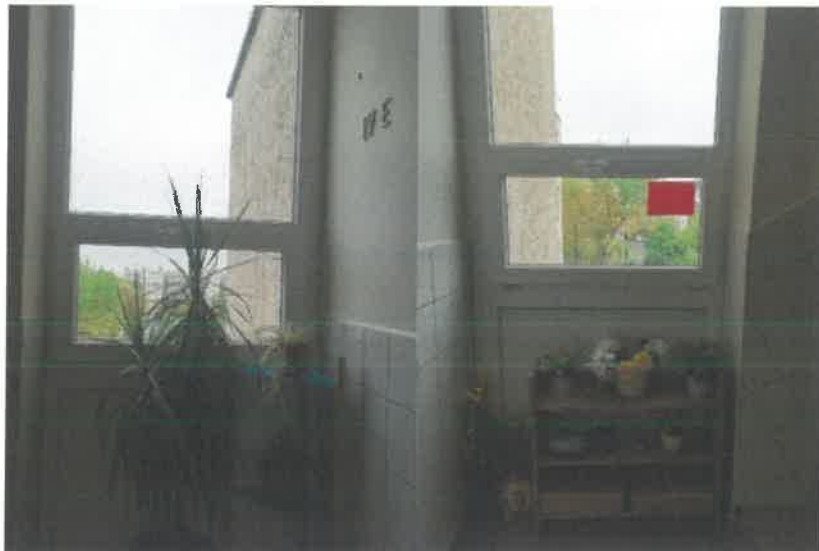
Belső nyílászárók, sorolt szerkezetek

A lépcsőházi sorolt szerkezetek cseréje 2020,-ban megtörtént, állapotuk megfelelő.

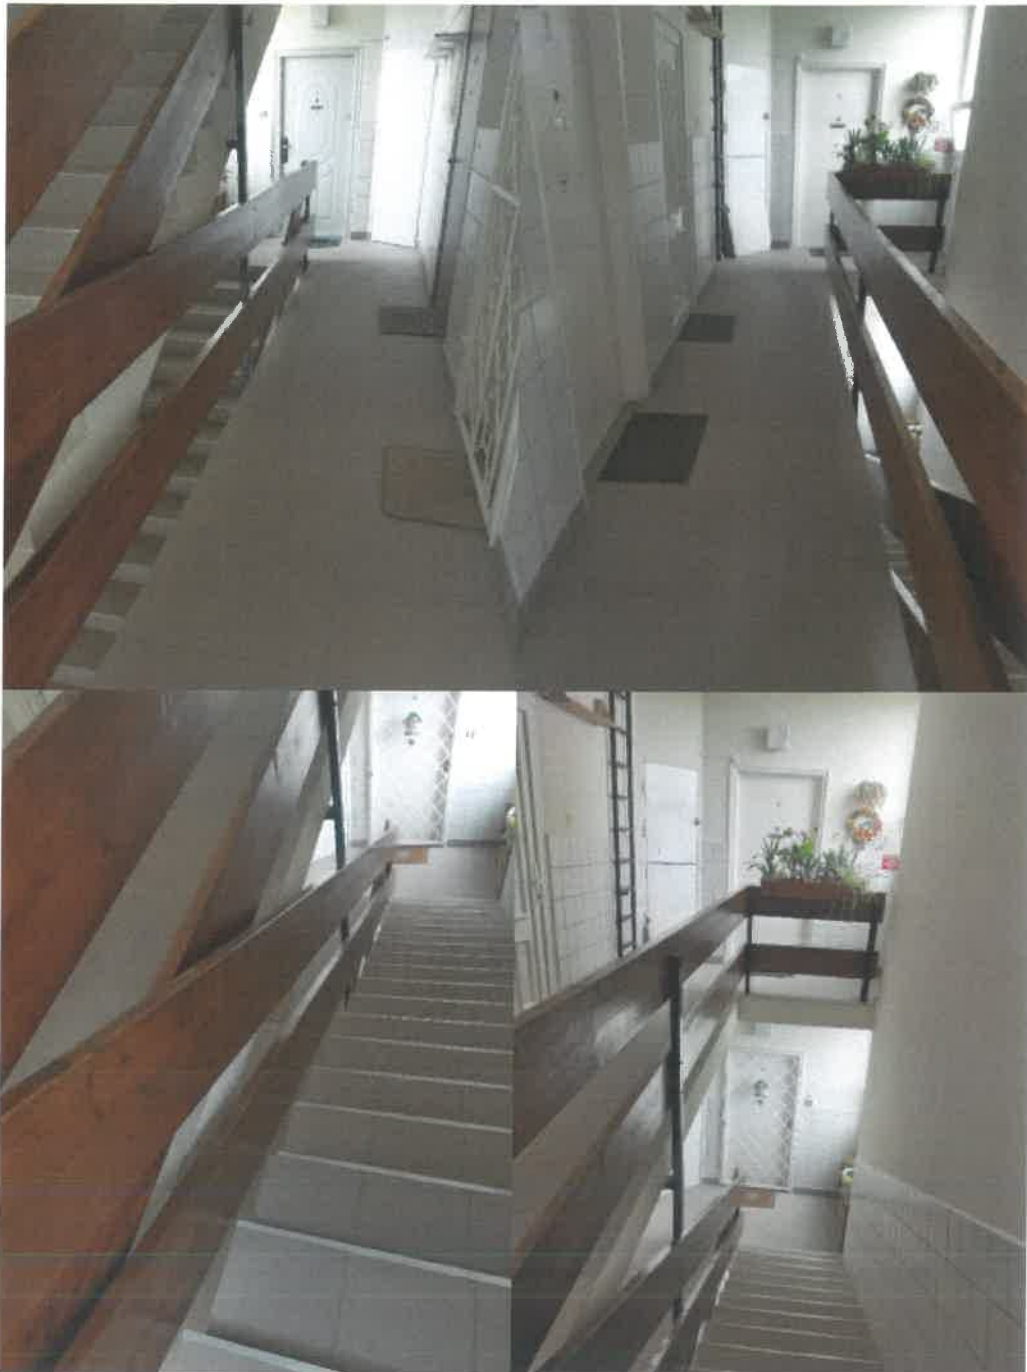
Lépcsőházi burkolatok, korlát

A lépcsőházban lévő burkolatok folytonosak, hiány a felmérés időpontjában nem volt. Az aljzat hidegburkolati lapokból került kialakításra. A korlátok állapota és rögzítése biztonságosnak mondható.

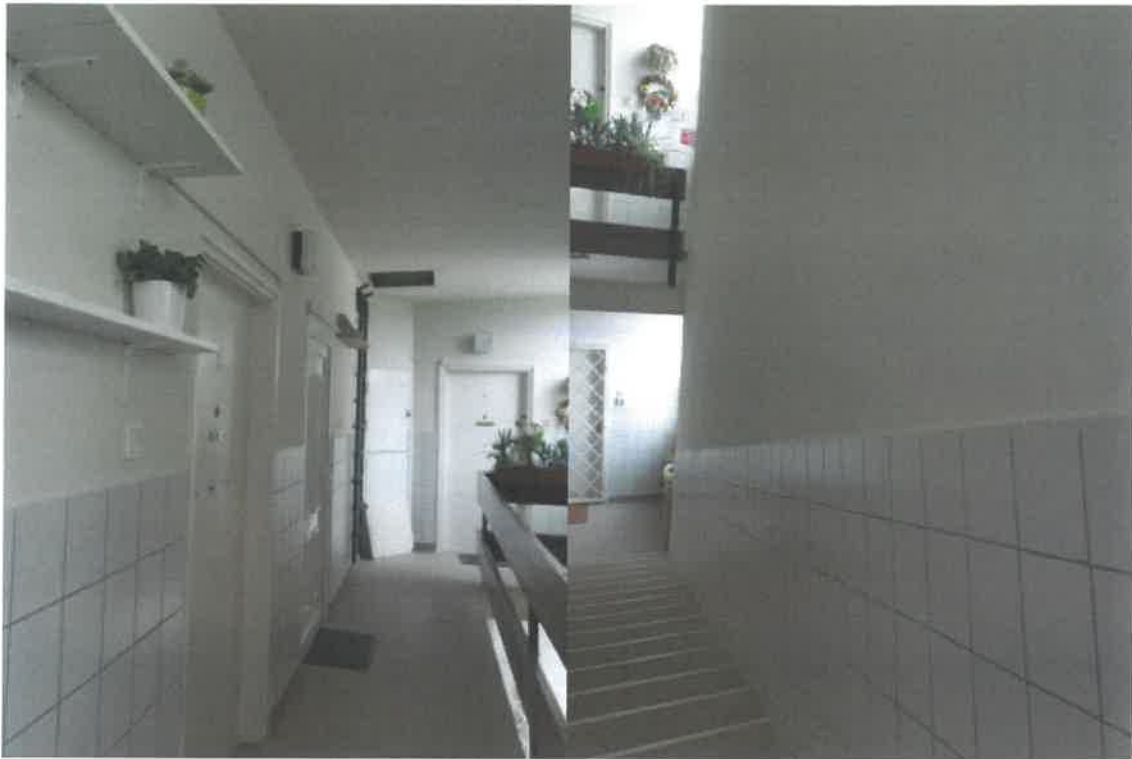
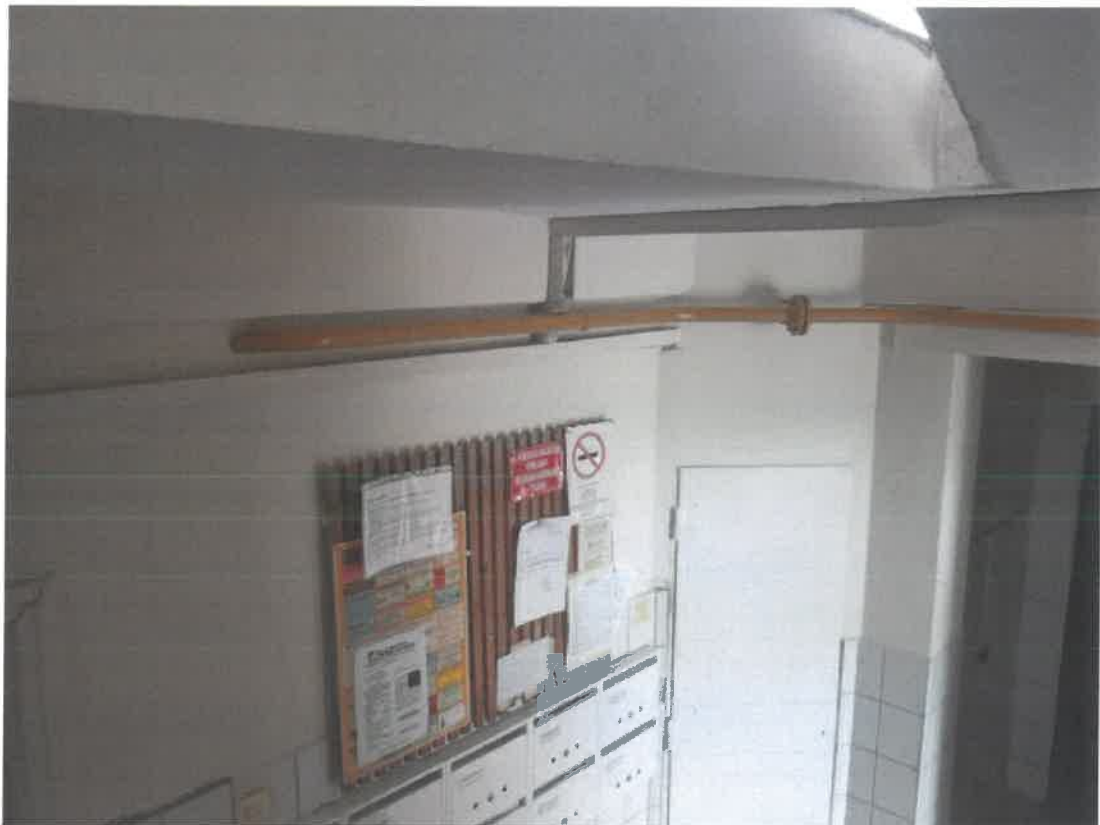
Lépcsőházi falak állapota

A lépcsőházban a falburkolatok festése 2020,-ban megtörtént jelenleg nem időszerű. Azonban a természetes épületmozgások következtében a csempeburkolat feletti falfelületen repedések jelenhetnek meg, ezek figyelemmel követése szükséges.

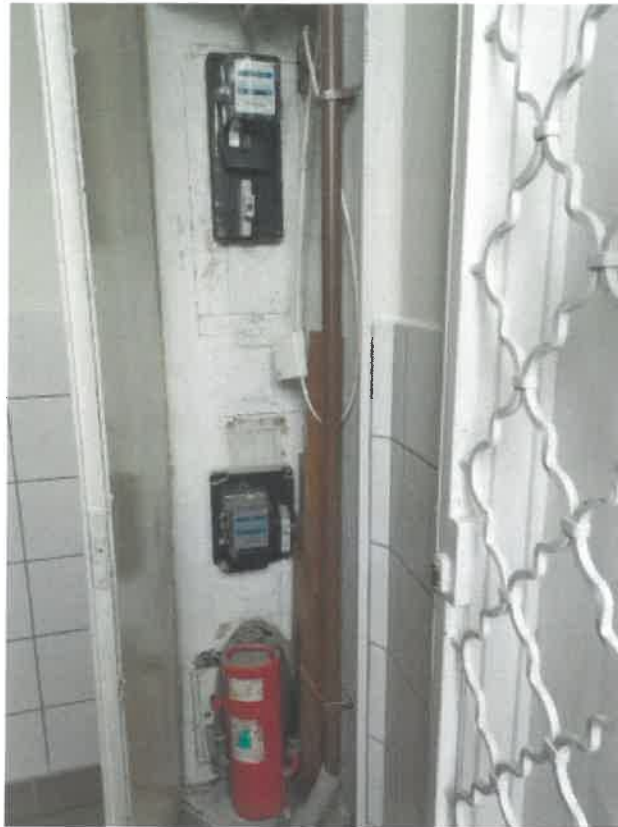
Áramellátás

Az épület áramellátását, a földszinten ELMŰ által elhelyezett kapcsolószekrény biztosítja, a lakások elektromos ellátását a szintenként elhelyezett, önálló villanyóra biztosítja. Az épület villamos biztonságtechnikai felülvizsgálatai által megállapított hiányosságokat a felmérés nem tartalmazza.
