Összefogás Lakásszövetkezet

Állagfelmérés 2022.

1165 Budapest, Futórózsa utca 75.

Készítette: Schwáb Ferenc

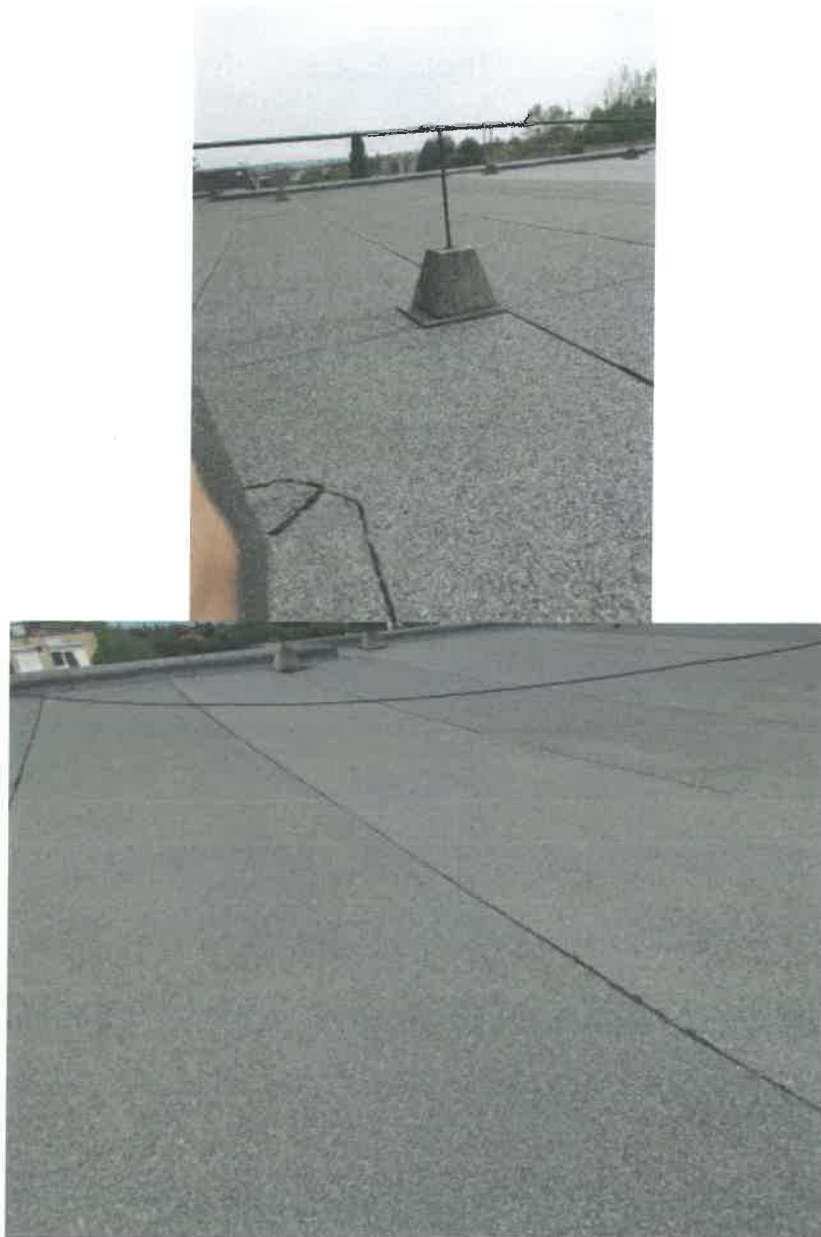
A tető vízszigetelése palaszórt bitumenes lemez 2012.-ben a tető szigetelése javításra, cserélésre került. Megfelelő műszaki állapotban van. Felújítása egyelőre nem időszerű.

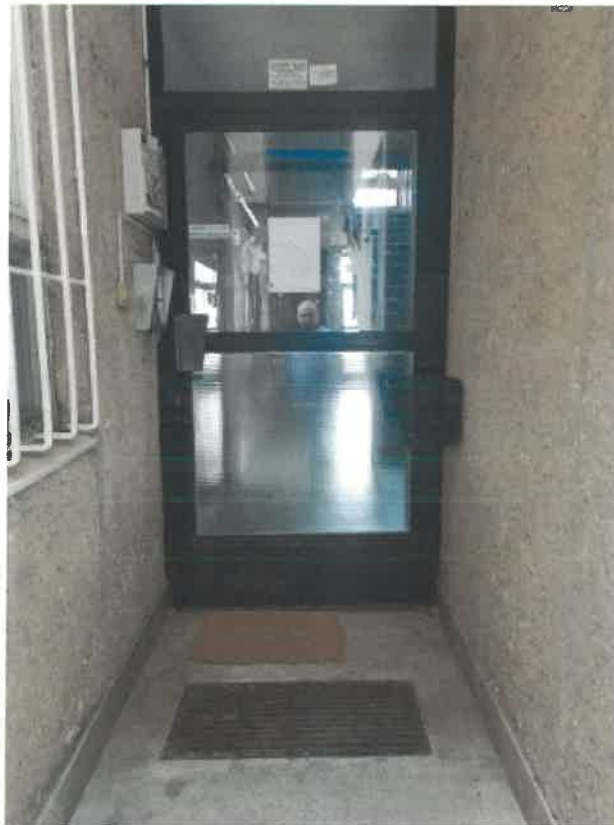
A belső, lépcsőházba vezető ajtó cseréje az elmúlt években nem történt meg, állapota megfelelő azonban hőszigetelő képessége kérdéses.

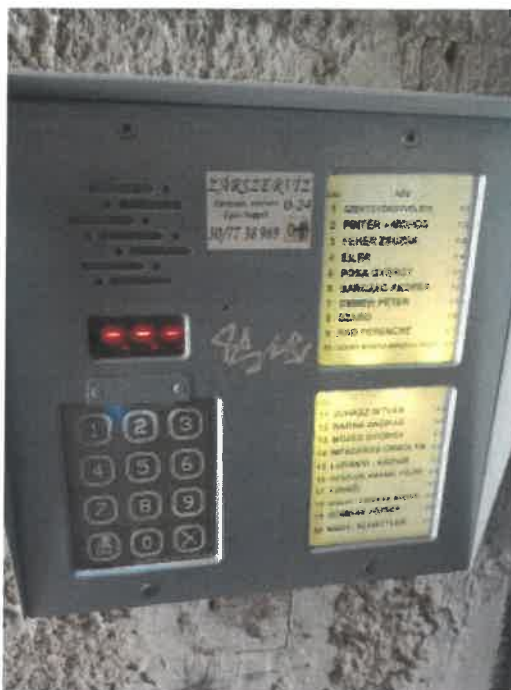
A kapu telefon IQ/Codefon típusú, karbantartása rendszeresen megtörténik, állapota megfelelő.

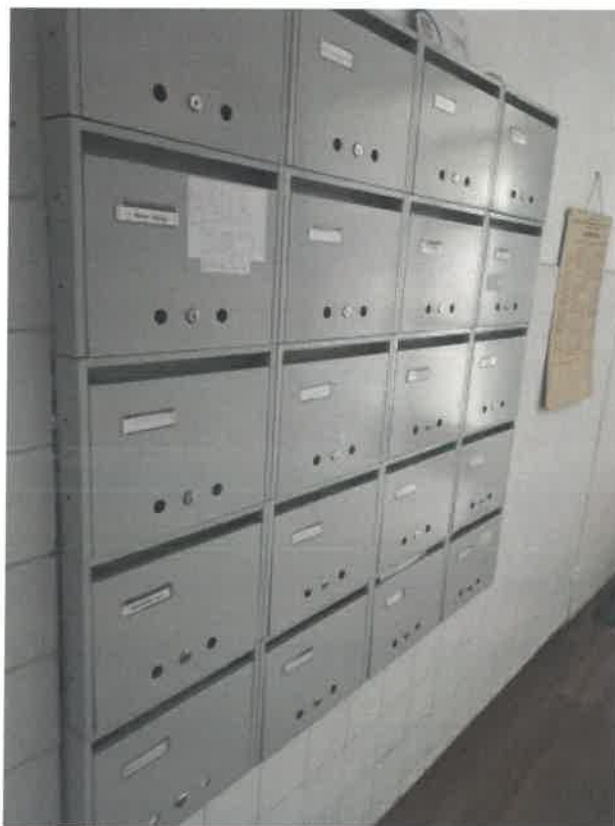
A postaládák cseréje az elmúlt években nem történt meg, állapotuk megfelelő, biztonságosnak mondható.

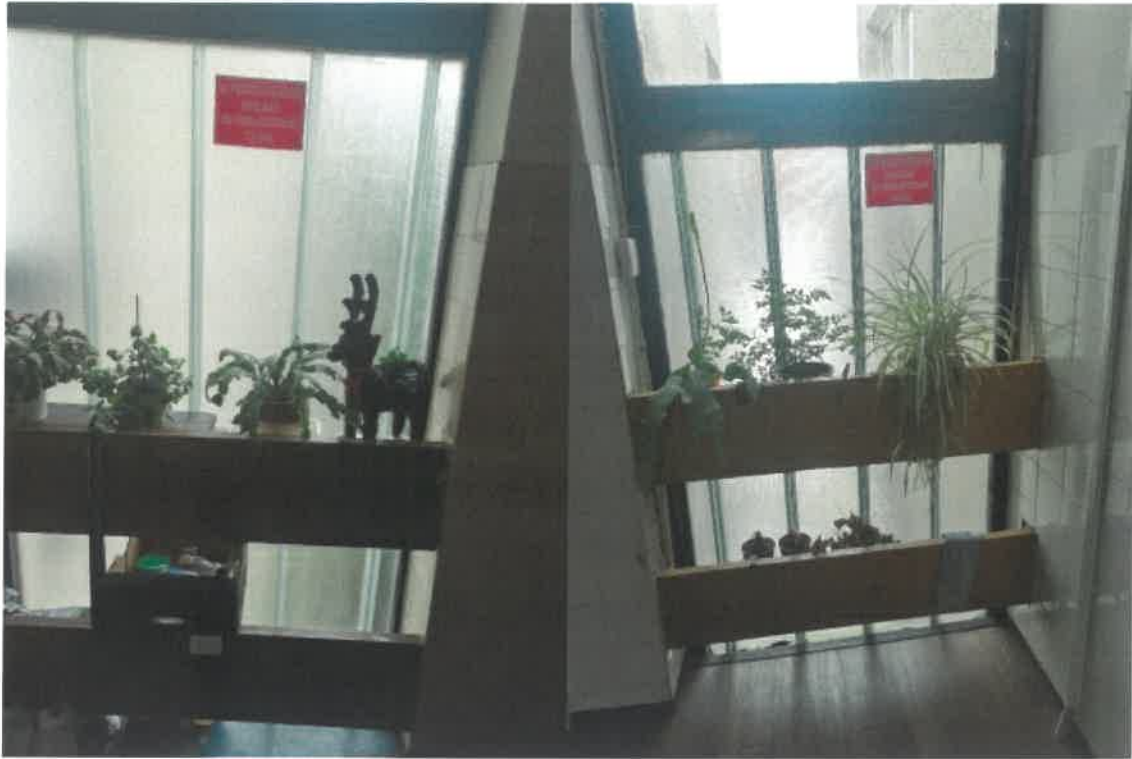
A lépcsőházi sorolt szerkezetek cseréje még nem történt meg, egyidősek az épülettel. Állapotuk megfelelő, azonban néhány helyen befolyhat az esővíz tömitésük, karbantartásuk javasolt.

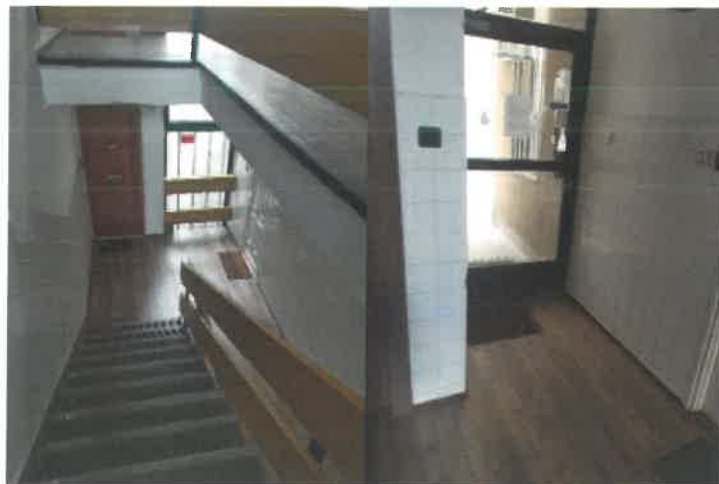
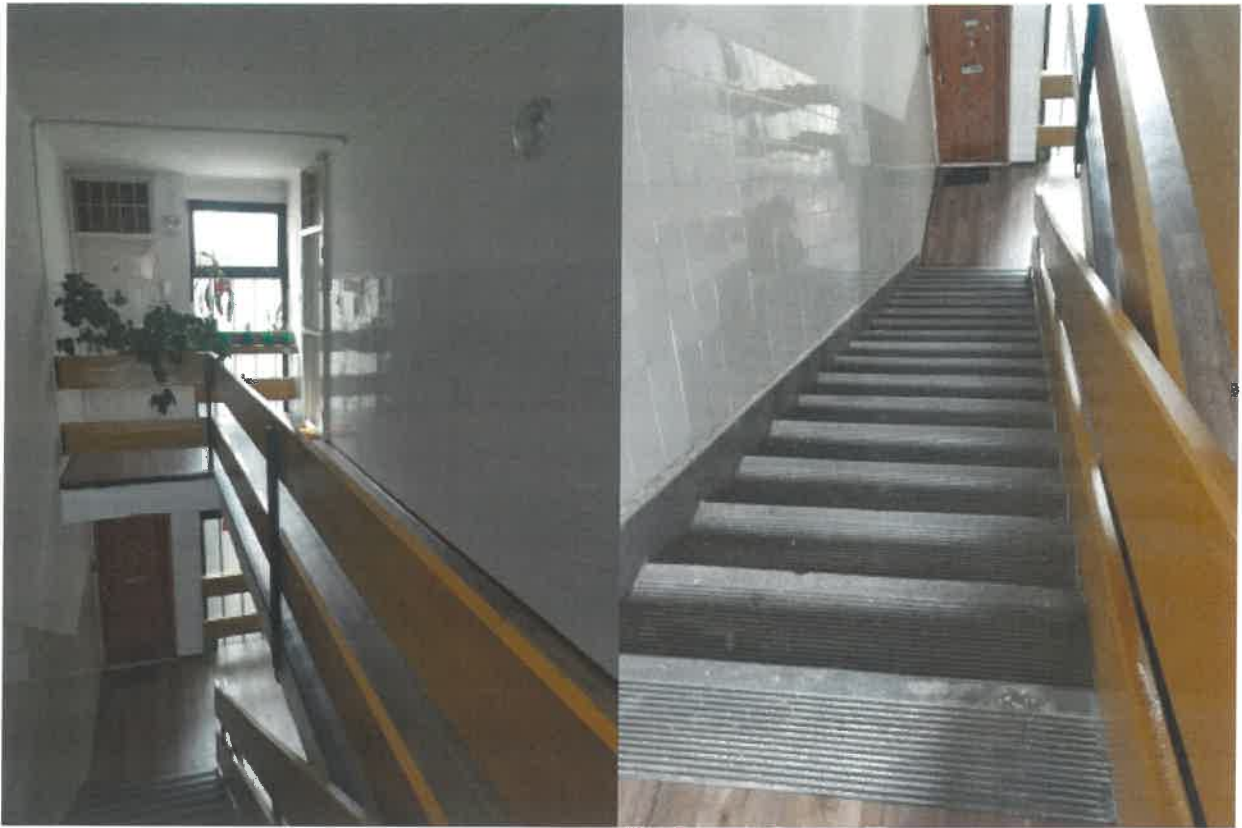
A lépcsőházban lévő burkolatok folytonosak, hiány a felmérés időpontjában nem volt. Az aljzat PVC lemezből került kialakításra, mely 2017,-ben teljes cserén esett át. A korlátok állapota és rögzítése biztonságosnak mondható.

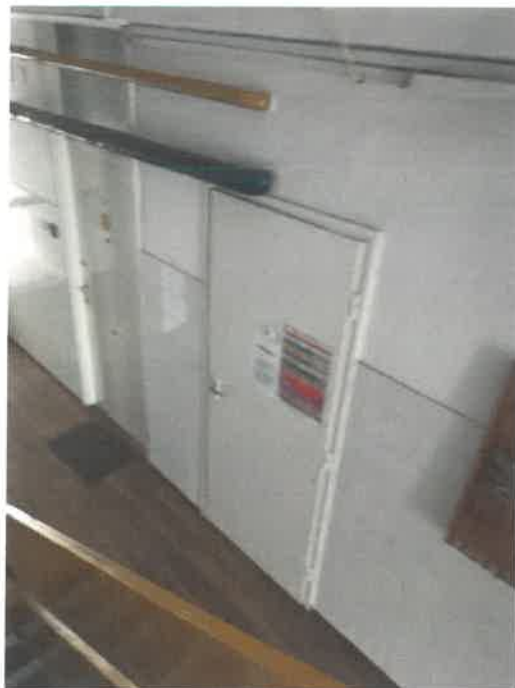
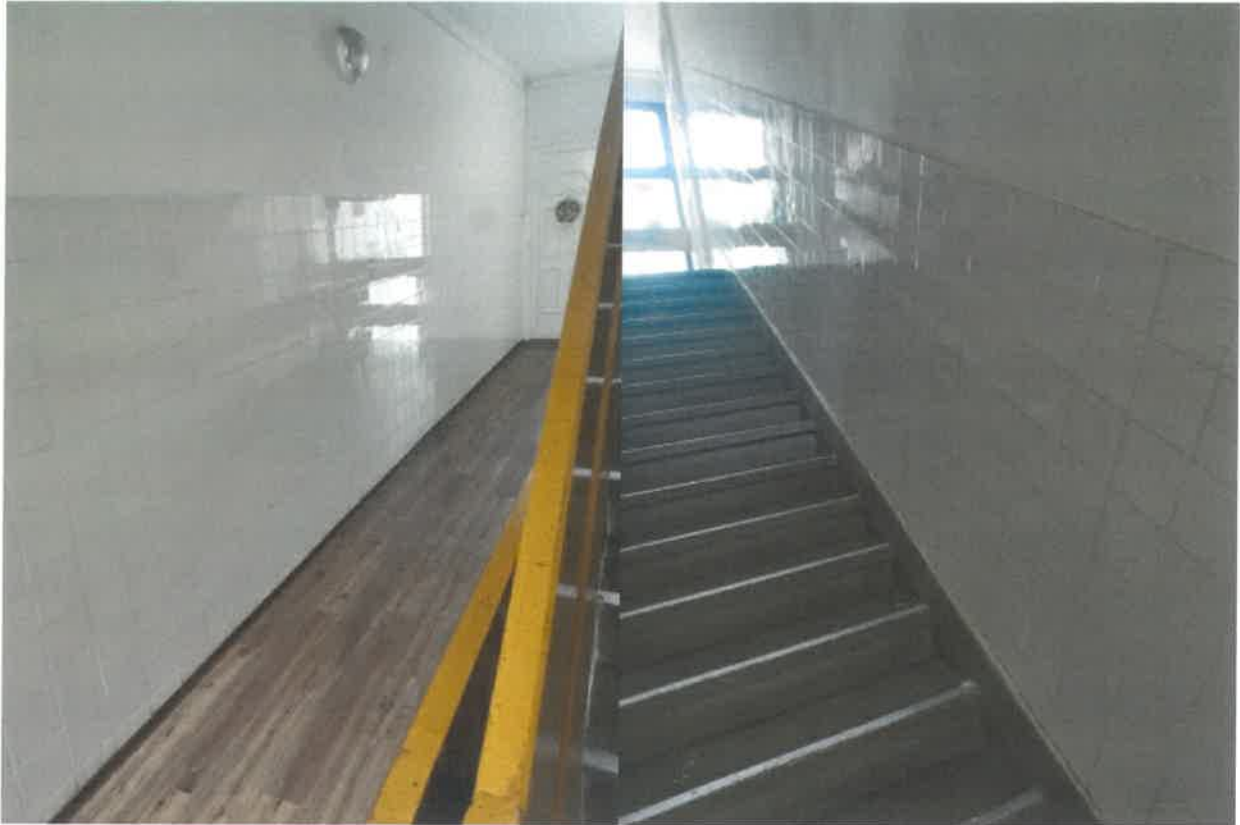
A lépcsőházban a falburkolatok festése már időszerű, a természetes épületmozgások következtében a csempeburkolat feletti falfelületen repedések jelentek meg.
