Összefogás Lakásszövetkezet

Állagfelmérés 2022.

1165 Budapest, Futórózsa utca 76.

Budapest, 2022. május

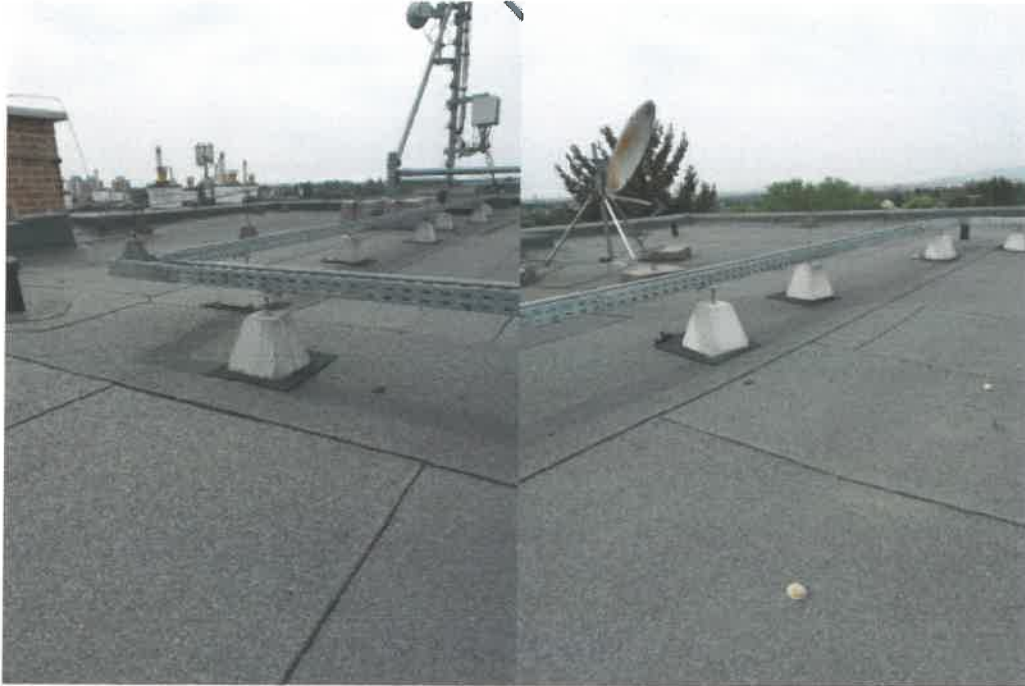
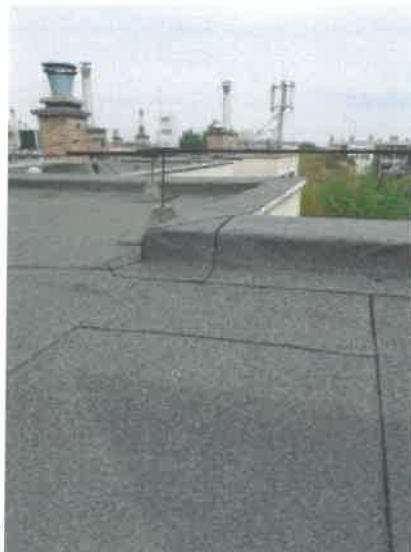
Tetőszerkezet

A tető vízszigetelése palaszórt bitumenes lemez 2020.-ban a tető szigetelése javításra, cserélésre került. Megfelelő műszaki állapotban van. Felújítása egyelőre nem időszerű.

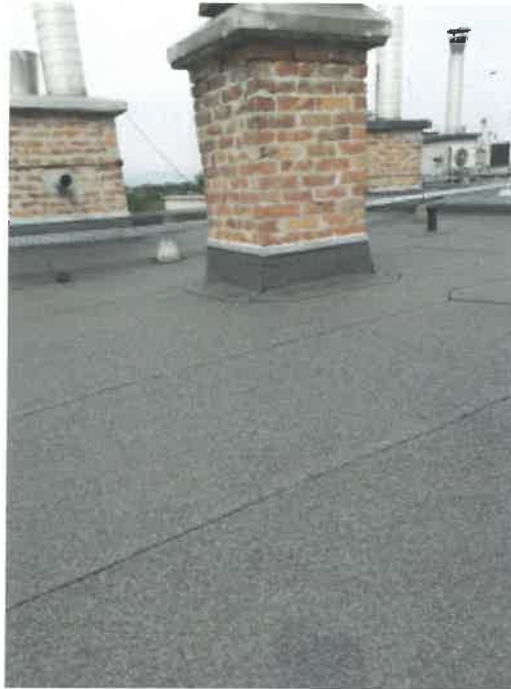
Felépítmények

A tetőn 4 db szellőző és 4 db füstgáz elvezető kémény került lehelyezésre, a fugák javítása oldaluk vakolása időszerű, állapotuk közepesnek mondható. A Termofor gyűjtőkémének felújítása, Multikamin-Furanflex eljárással történő bélelése 2009.-ben megtörtént.

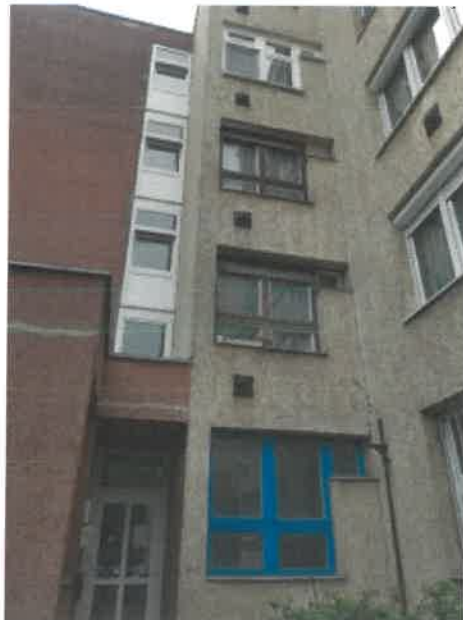
Külső vakolat

Az épület oldalfala vakolt, kőporozott korának megfelelő állapotú. Helyenként a természetes épületmozgás következtében, főleg az öntött beton koszorúk környékén repedések jelentek meg. A korábbi javítások már helyenként meglazultak, vakolathullást idézhetnek elő. Ezek további vizsgálata, karbantartása javasolt. A homlokzat veszélytelenítése rendszeresnek mondható, legutóbb 2021,-ben került rá sor.

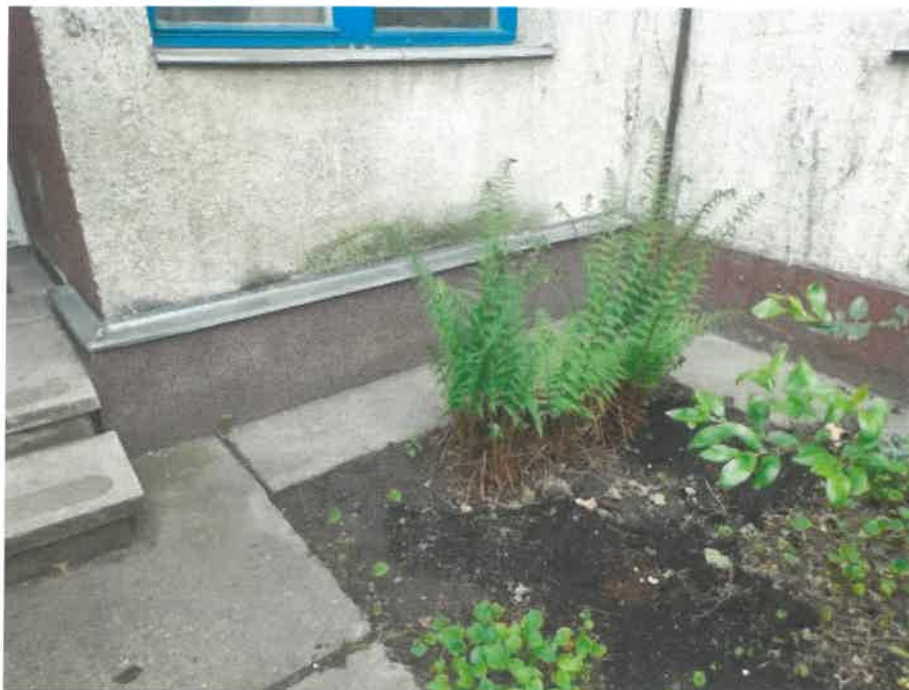
Lábazat

Az épület lábazatának felújítása 2018-ban elkészült, felújítása egyelőre nem időszerű, azonban karbantartása-tisztítása javasolt.

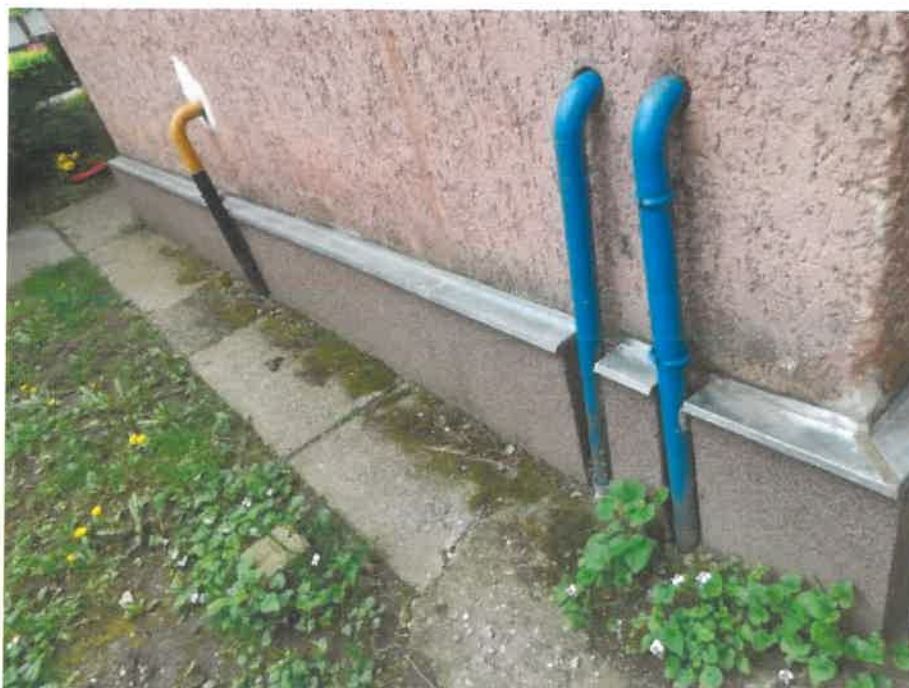
Szolgálati járda

A szolgálati járda megfelelő állapotú, biztonságos közlekedésre alkalmas, azonban az épület adottságait figyelembe véve gyalogos közlekedés csak részlegesen történik rajta. A lépcsőház összeépítésre került a Futórózsa utca 78. szám alatti lépcsőházzal, így teljesen körbejárható. A további károk és az épület vízesedésének elkerülése érdekében a növényzet eltávolítása, valamint a hézagok javítása indokolt.

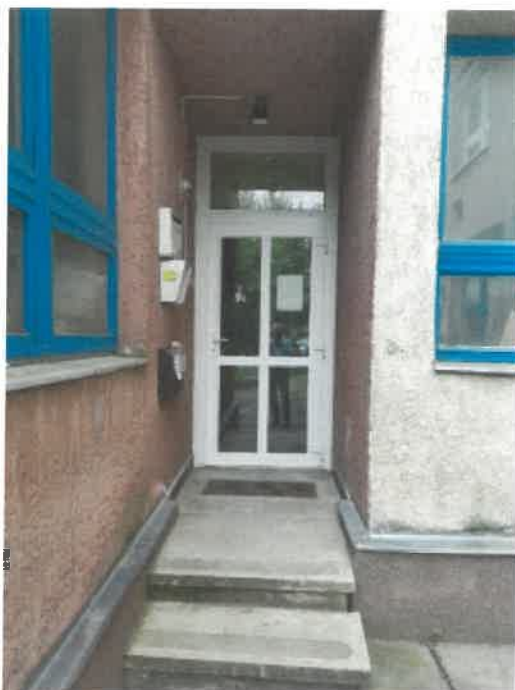
Főbejárat lépcső

A főbejáratához vezető beton burkolat épp, a lépcső felújítása 2013,-ban megtörtént, állapota biztonságos közlekedésre alkalmas.

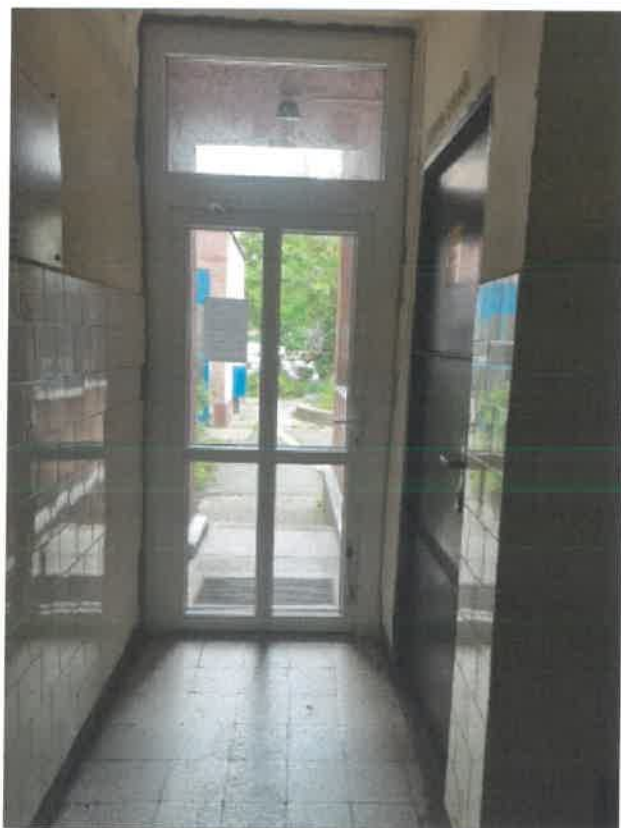
Bejárati ajtó

A belső, lépcsőházba vezető ajtó cseréje 2020,-ban megtörtént, állapota megfelelő.

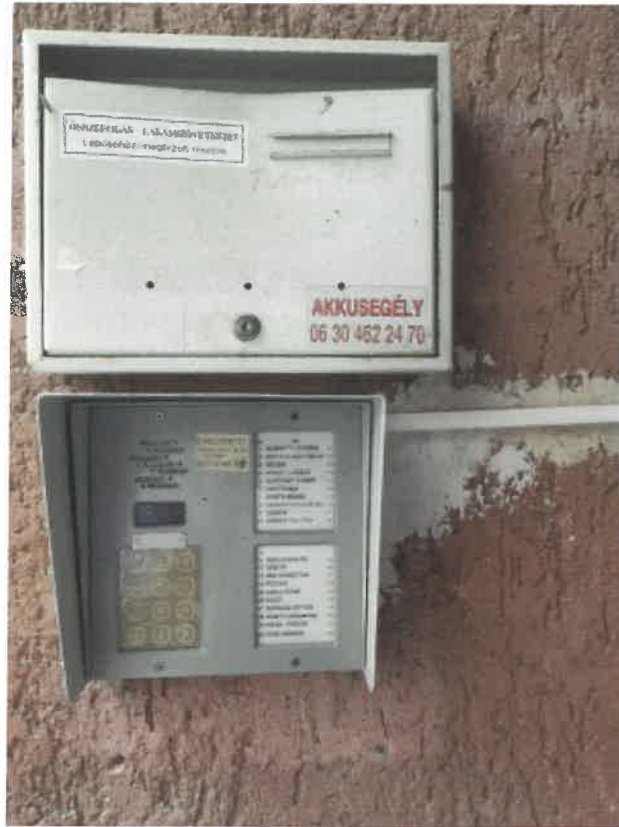
Kaputelefon rendszer

A kapu telefon IQ/Codefon típusú, karbantartása rendszeresen megtörténik, állapota megfelelő.

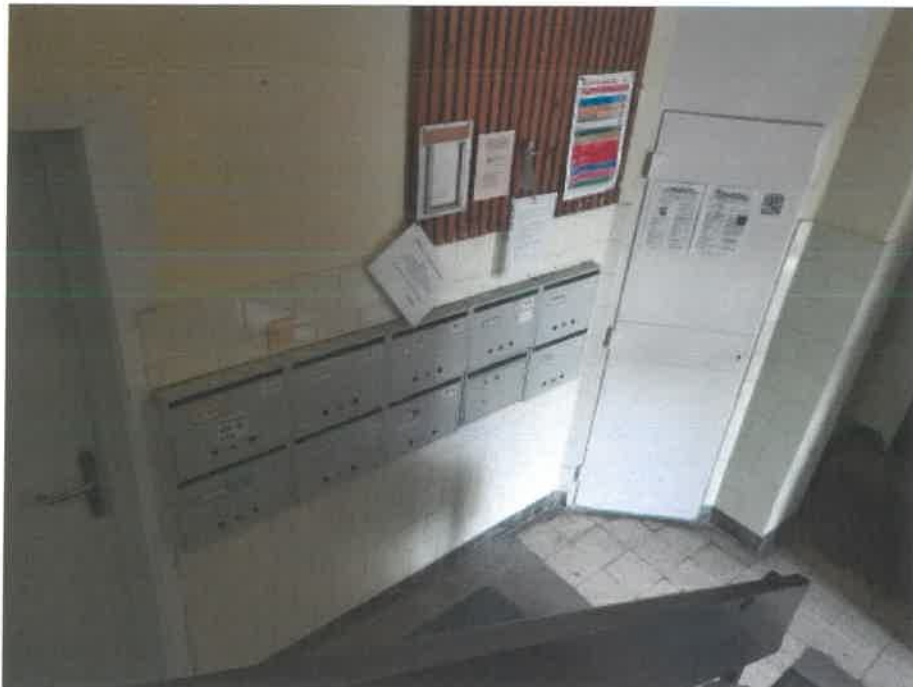
Postaládák

A postaládák cseréje az elmúlt években nem történt meg, állapotuk megfelelő, biztonságosnak mondható.

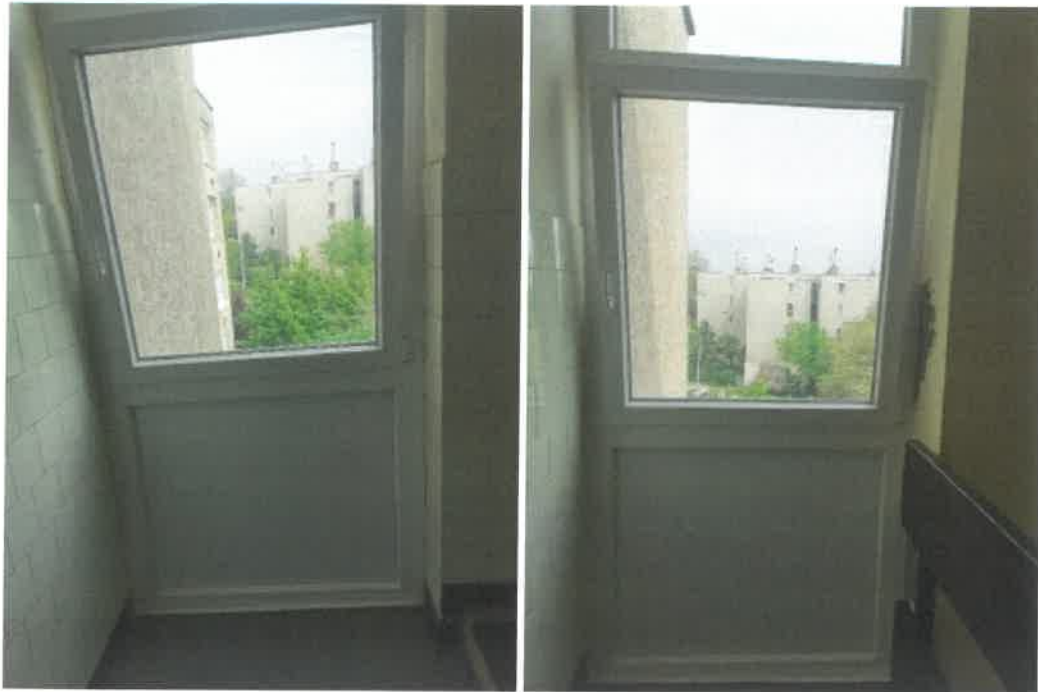
Belső nyílászárók, sorolt szerkezetek

A lépcsőházi sorolt szerkezetek cseréje 2020. elején megtörtént. Állapotuk megfelelő, karbantartásuk javasolt.

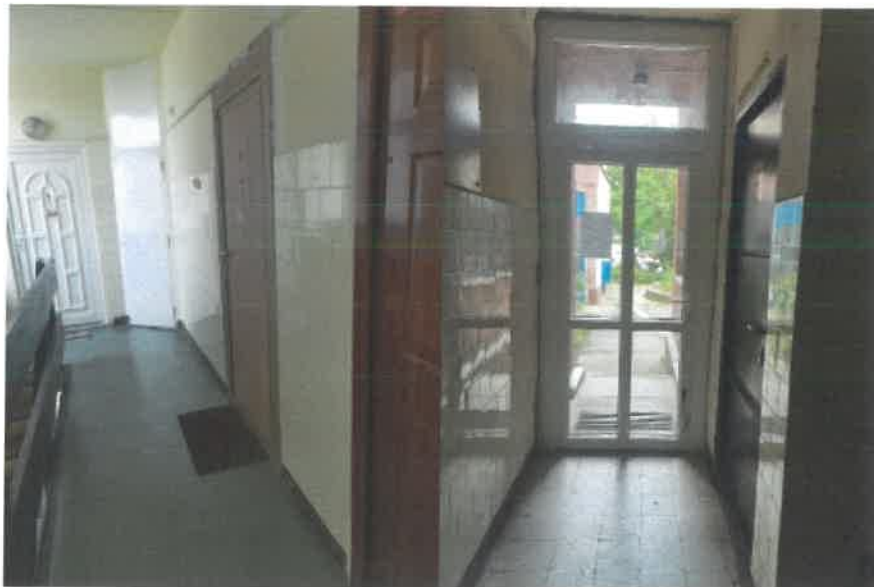
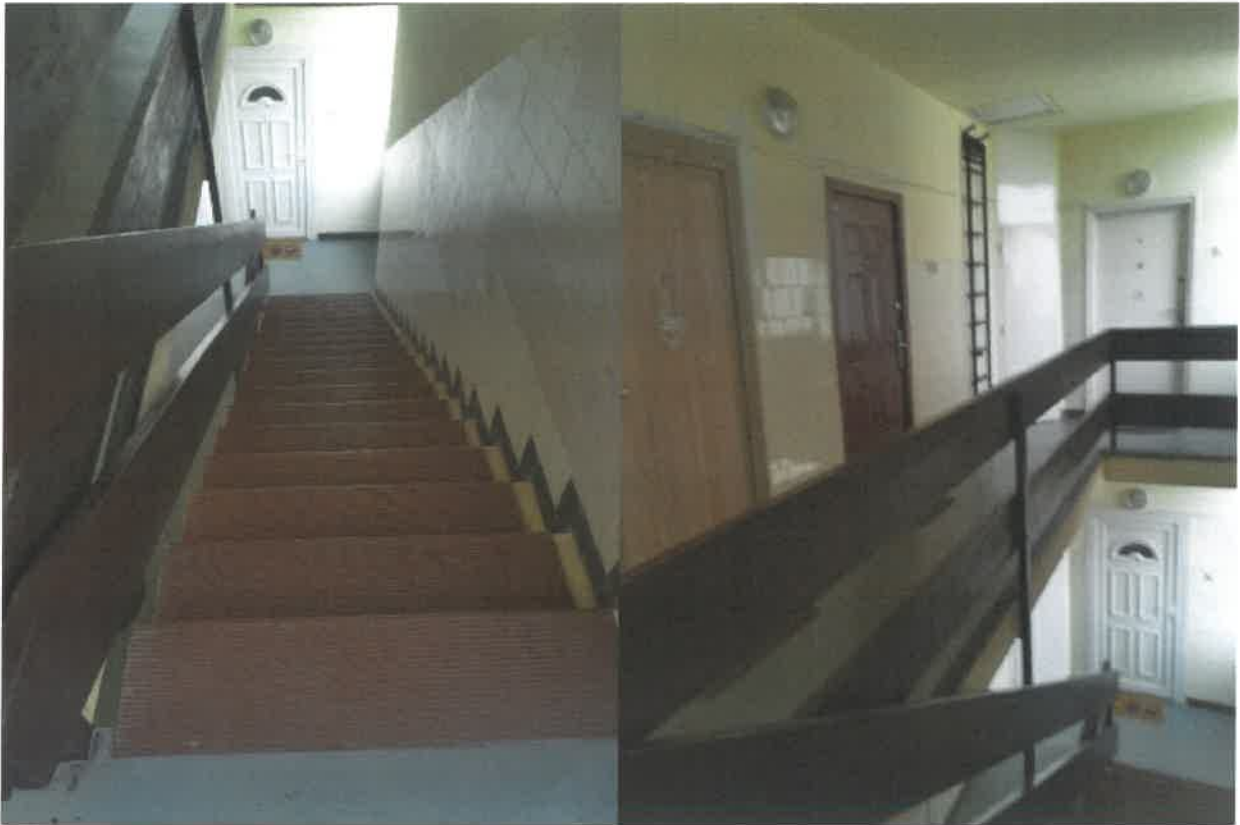
Lépcsőházi burkolatok, korlát

A lépcsőházban lévő burkolatok folytonosak, hiány a felmérés időpontjában nem volt. Az aljzat PVC lemezből és hidegburkolati lapokból került kialakításra. A korlátok állapota és rögzítése biztonságosnak mondható.

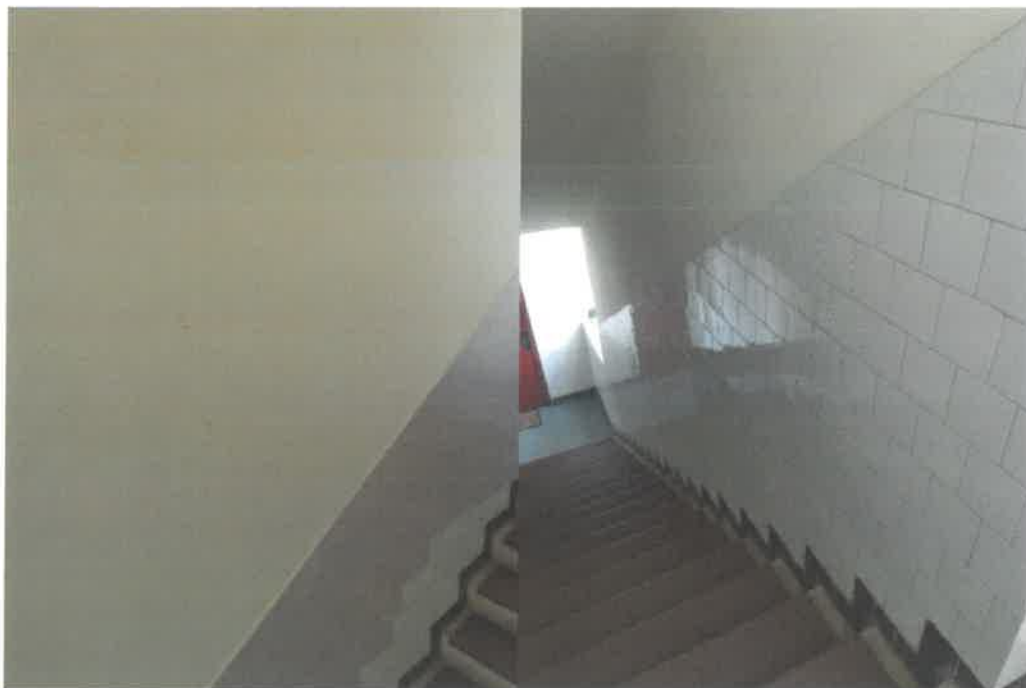
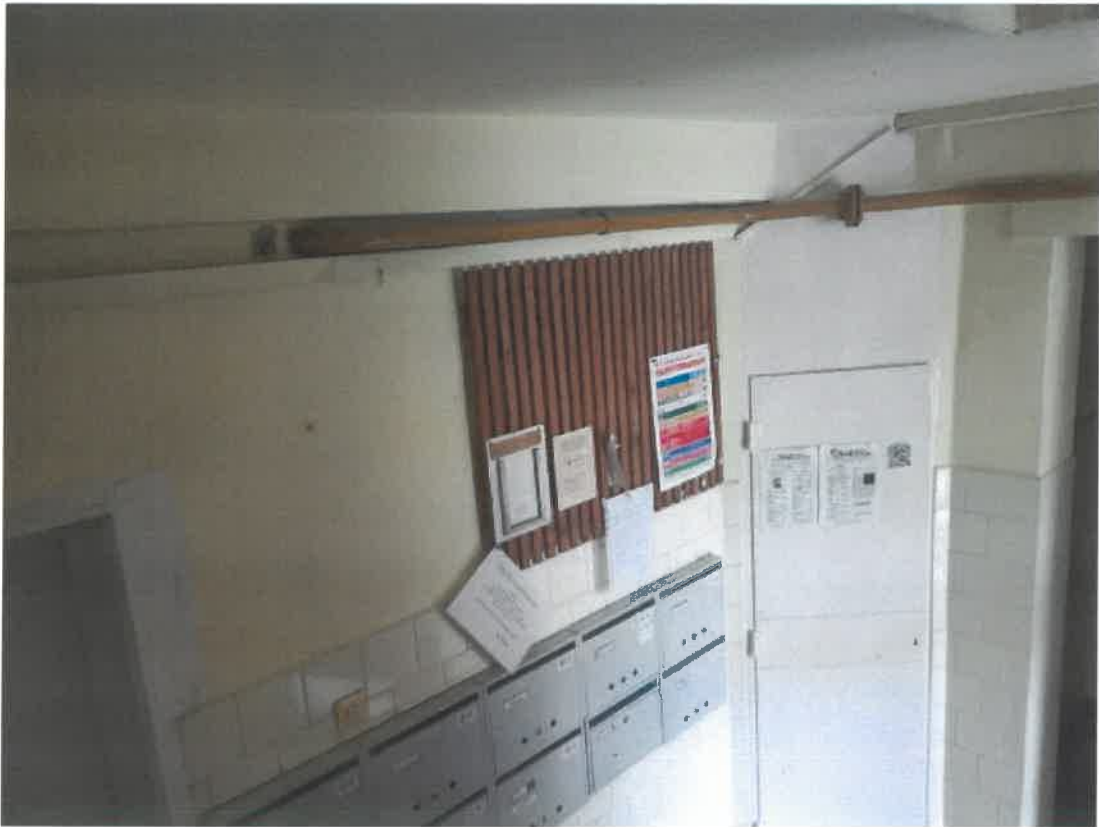
Lépcsőházi falak állapota

A lépcsőházban a falburkolatok festése már időszerű, a természetes épületmozgások következtében a csempeburkolat feletti falfelületen repedések jelentek meg.

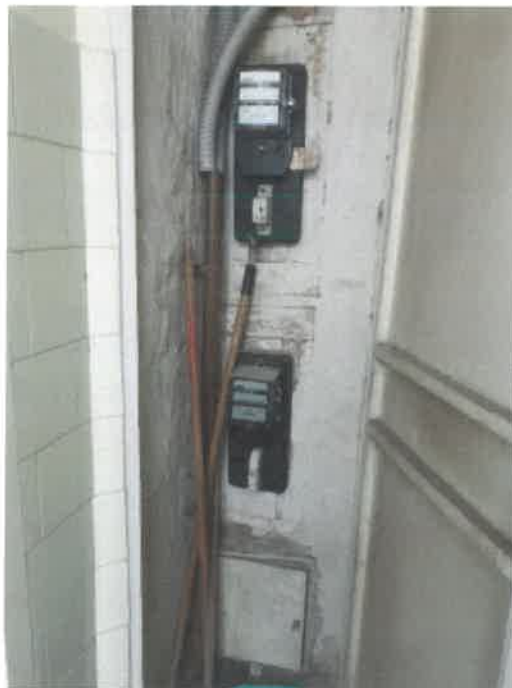
Áramellátás

Az épület áramellátását, a földszinten ELMŰ által elhelyezett kapcsolószekrény biztosítja, a lakások elektromos ellátását a szintenként elhelyezett, önálló villanyóra biztosítja. Az épület villamos biztonságtechnikai felülvizsgálatai által megállapított hiányosságokat a felmérés nem tartalmazza.
