Összefogás Lakásszövetkezet

Állagfelmérés 2022.

1165 Budapest, Futórózsa utca 78.

Készítette: Schwáb Ferenc

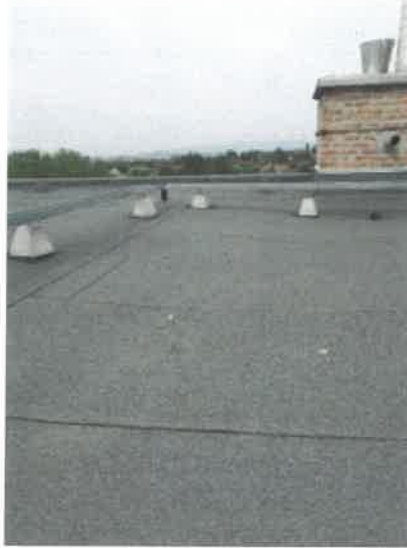
Tetőszerkezet

A tető vízszigetelése palaszórt bitumenes lemez 2021.-ben a tető részlegesen szigetelése javításra, cserélésre került. Megfelelő műszaki állapotban van. Felújítása egyelőre nem időszerű.

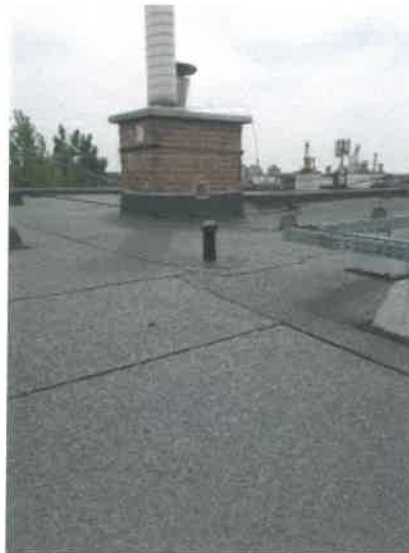
Felépítmények

A tetőn 4 db szellőző és 4 db füstgáz elvezető kémény került lehelyezésre, a fugák javítása oldaluk vakolása időszerű, állapotuk közepesnek mondható. A Termofor gyűjtőkémének felújítása, Multikamin-Furanflex eljárással történő bélelése 2005.-ben megtörtént.

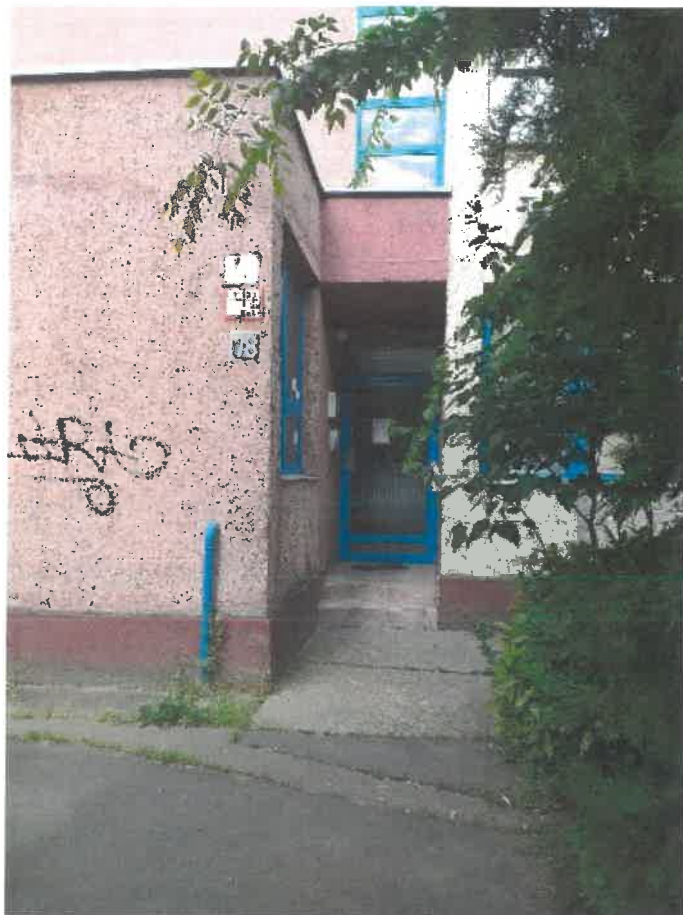
Főbejárat lépcső

A főbejáratához vezető beton burkolat épp, a lépcső felújítása ismeretlen időpontban megtörtént, állapota biztonságos közlekedésre alkalmas.

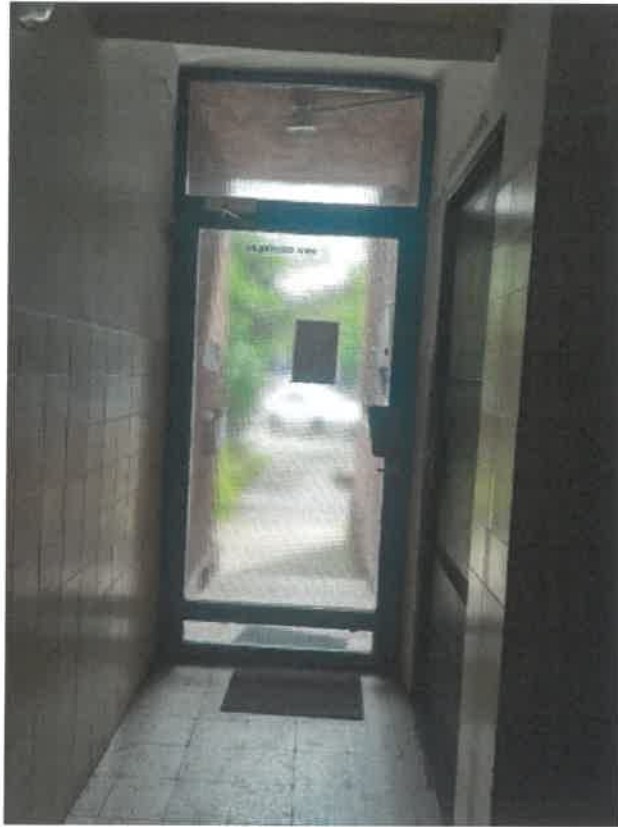
Bejárat ajtó

A belső, lépcsőházba vezető ajtó cseréje az elmúlt években nem történt meg, állapota megfelelő azonban hőszigetelő képessége kérdéses.

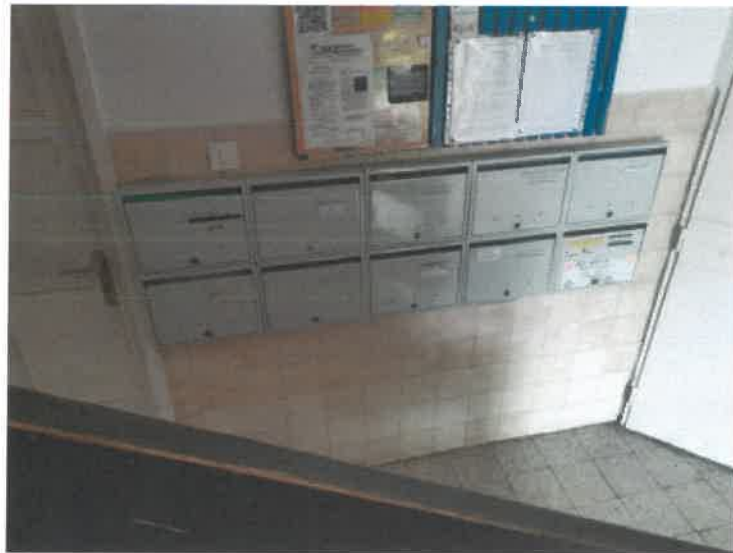
Postaládák

A postaládák cseréje az elmúlt években nem történt meg, állapotuk megfelelő, biztonságosnak mondható.

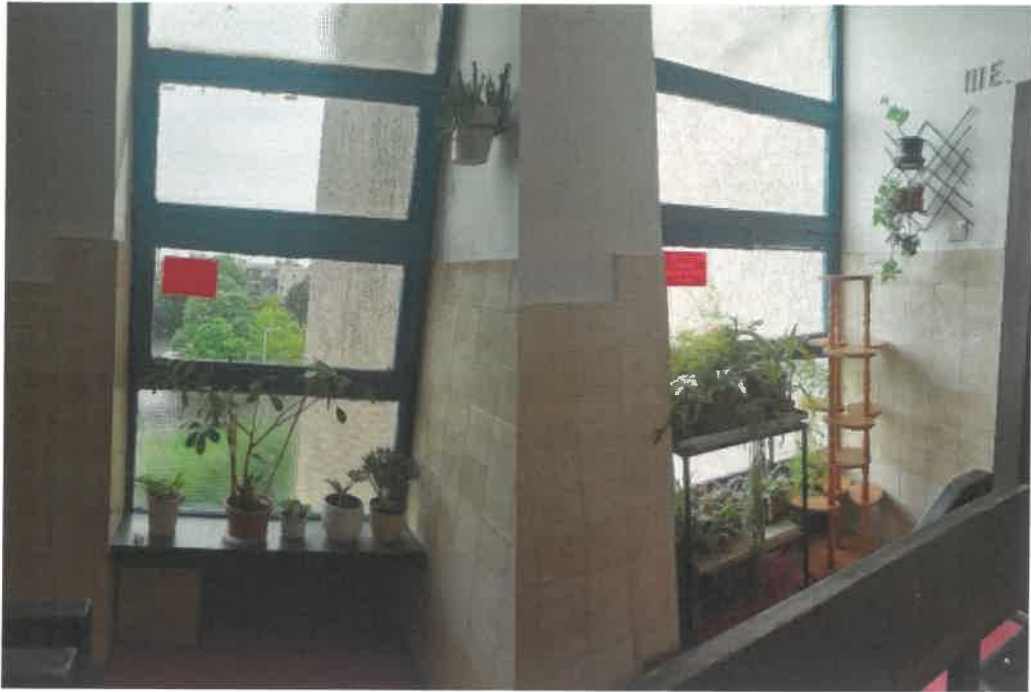
Belső nyílászárók, sorolt szerkezetek

A lépcsőházi sorolt szerkezetek cseréje még nem történt meg, egyidősek az épülettel. Állapotuk megfelelő, azonban néhány helyen befolyhat az esővíz tömitésük, karbantartásuk javasolt.

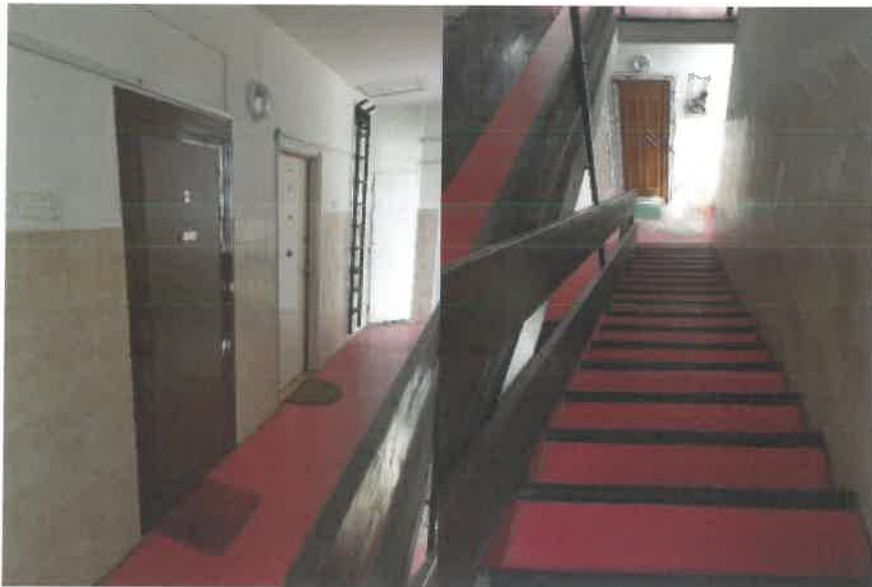
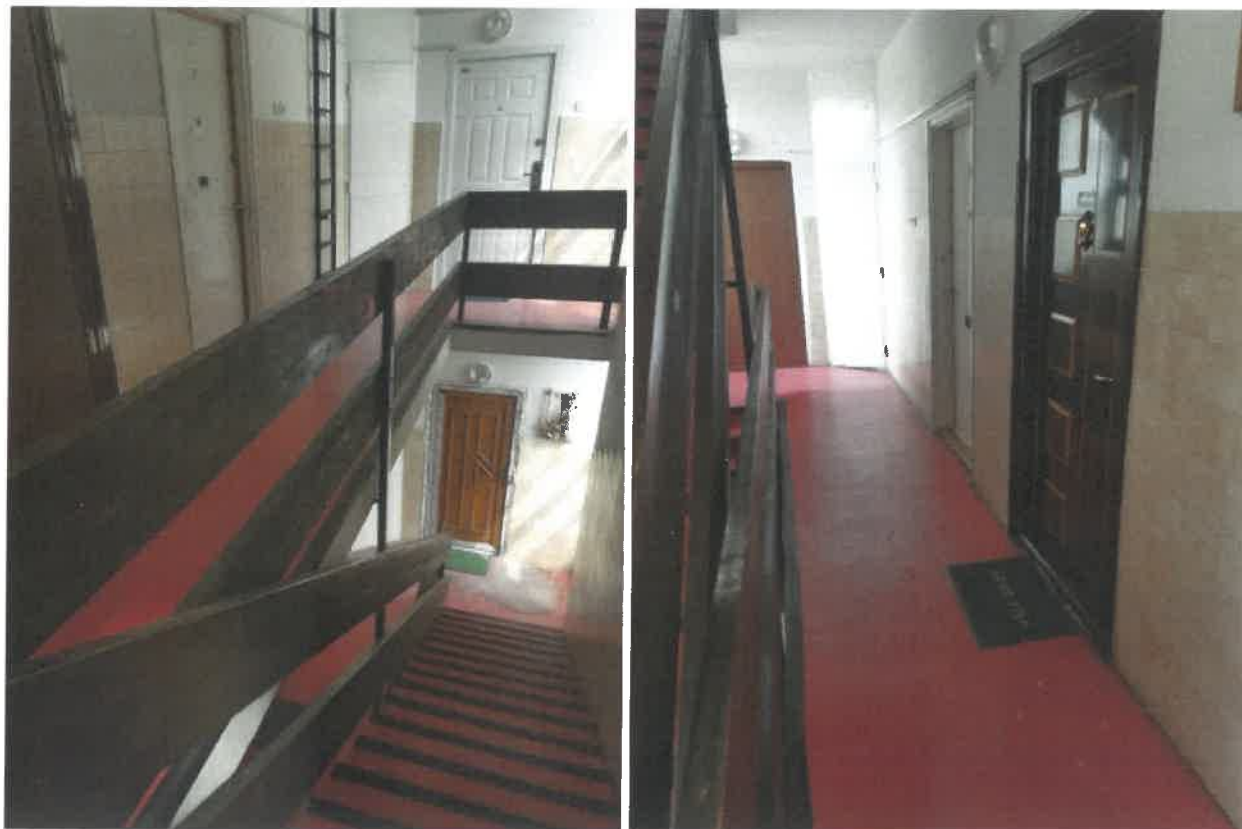
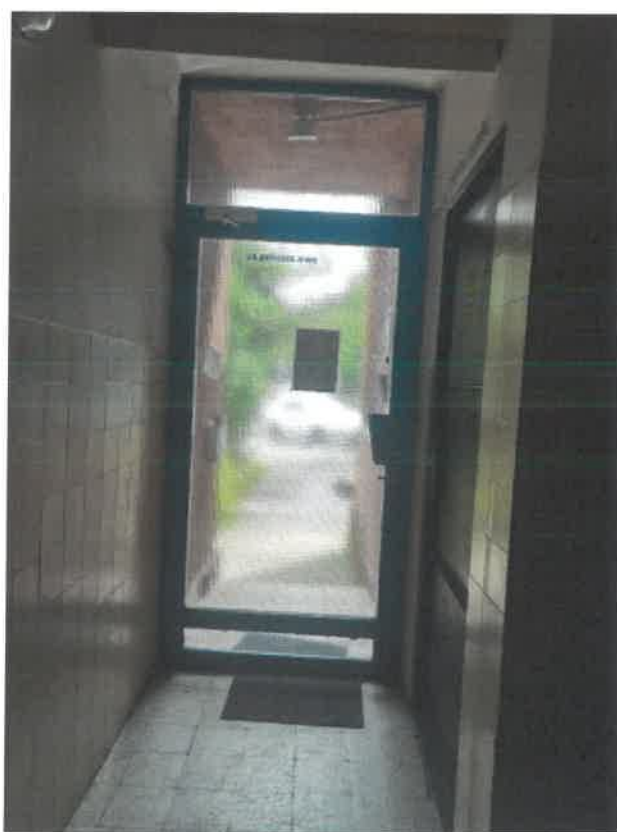
Lépcsőházi burkolatok, korlát

A lépcsőházban lévő burkolatok folytonosak, hiány a felmérés időpontjában nem volt. Az aljzat PVC lemezből és hidegburkolati lapokból került kialakításra. A korlátok állapota és rögzítése biztonságosnak mondható.

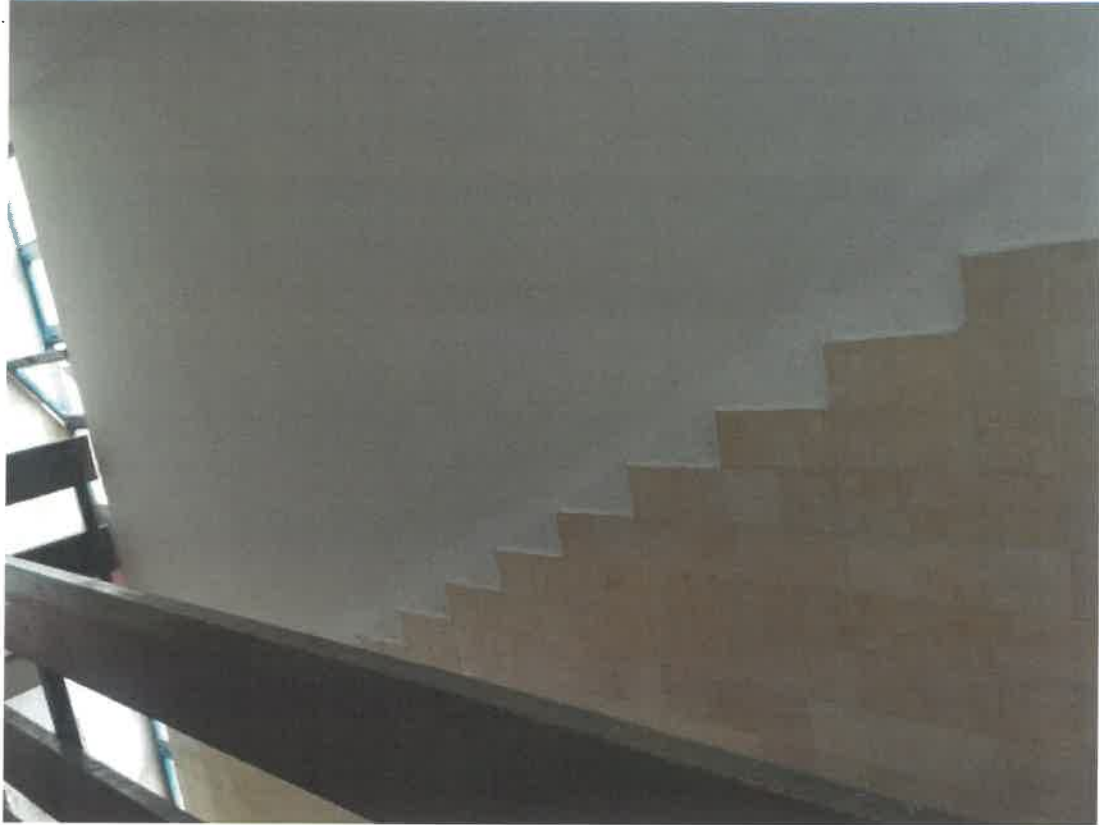
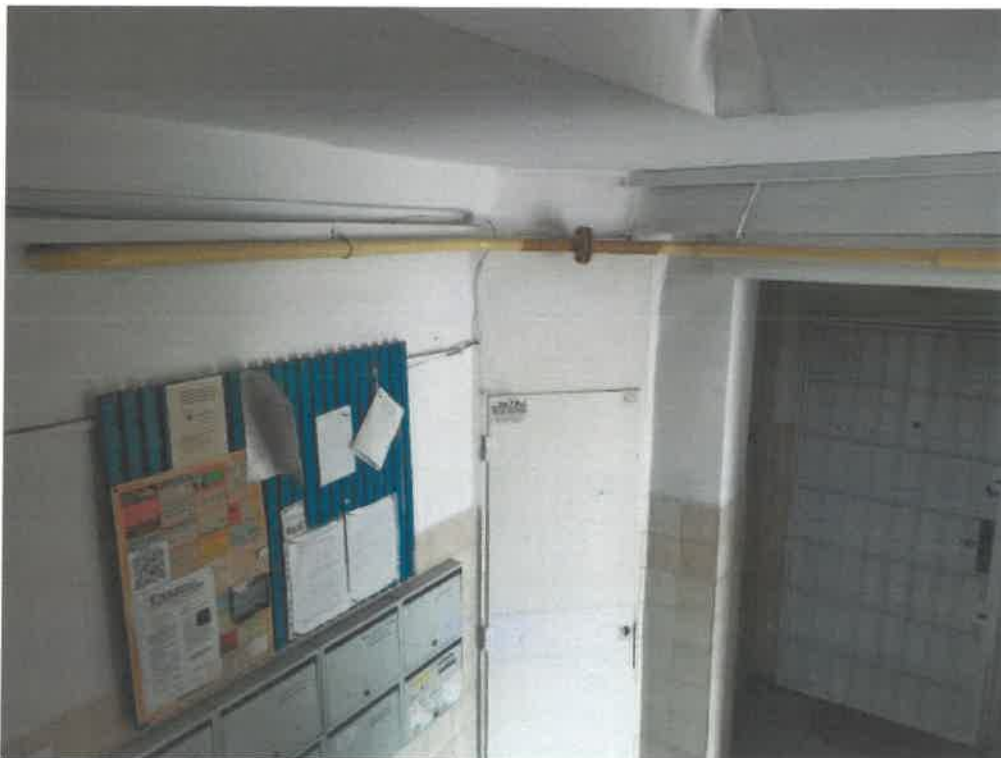
Lépcsőházi falak állapota

A lépcsőházban a falburkolatok festése már időszerű, a természetes épületmozgások következtében a csempeburkolat feletti falfelületen repedések jelentek meg.

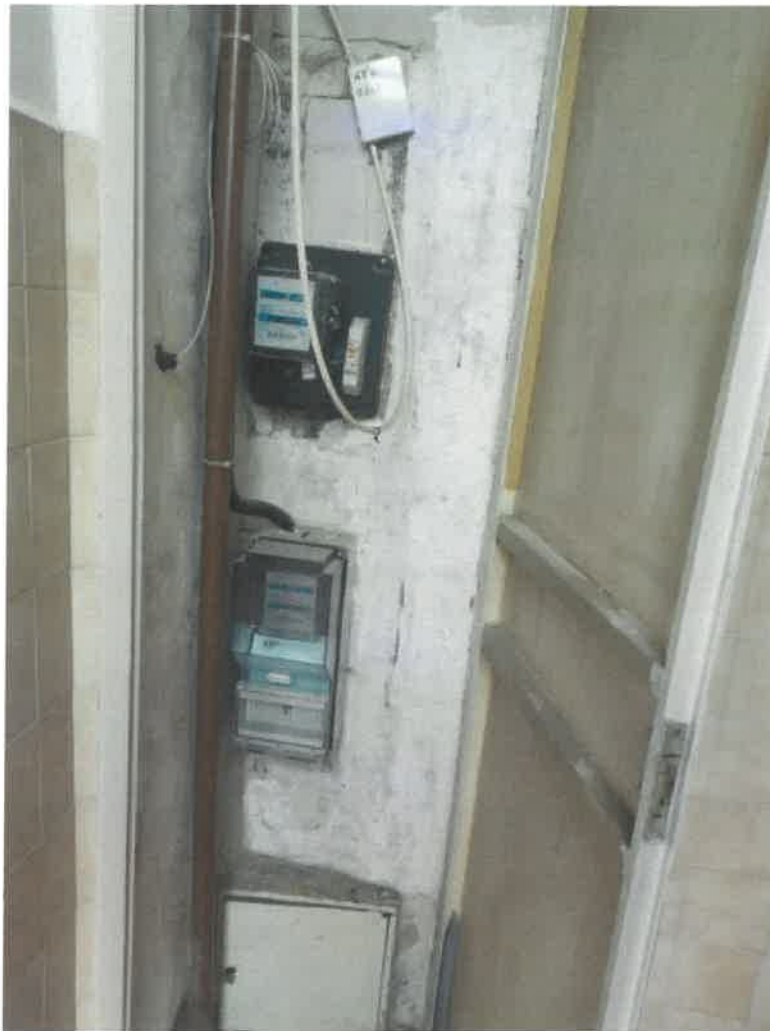
Áramellátás

Az épület áramellátását, a földszinten ELMŰ által elhelyezett kapcsolószekrény biztosítja, a lakások elektromos ellátását a szintenként elhelyezett, önálló villanyóra biztosítja. Az épület villamos

biztonságtechnikai felülvizsgálatai által megállapított hiányosságokat a felmérés nem tartalmazza.
