Összefogás Lakásszövetkezet

## Állagfelmérés 2022.

1165 Budapest, Futórózsa utca 80.

Budapest, 2022. május

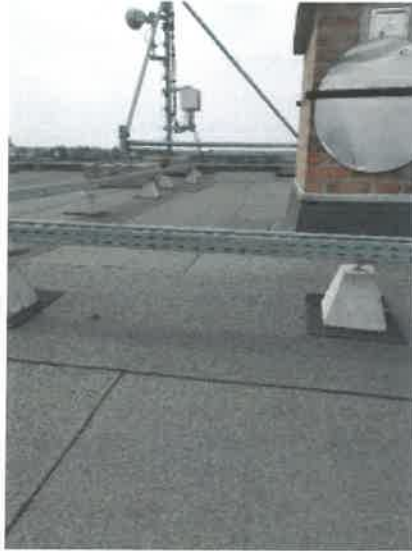
### **Tetőszerkezet**

A tető vízszigetelése palaszórt bitumenes lemez 2015.-ben a tető szigetelése javításra, cserélésre került. Megfelelő műszaki állapotban van. Felújítása egyelőre nem időszerű.

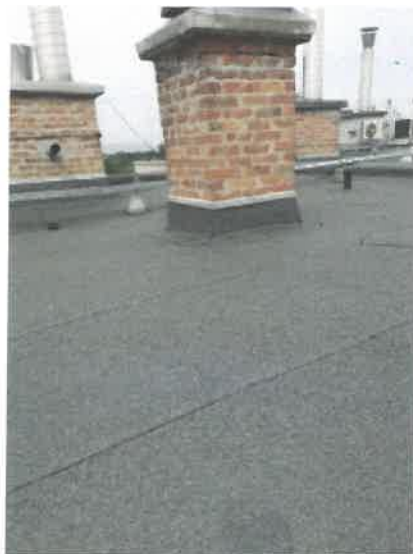
### **Felépítmények**

A tetőn 4 db szellőző és 4 db füstgáz elvezető kémény került lehelyezésre, a fugák javítása oldaluk vakolása időszerű, állapotuk közepesnek mondható. A Termofor gyűjtőkémének felújítása, Multikamin-Furanflex eljárással történő bélelése 2007.-ben megtörtént.

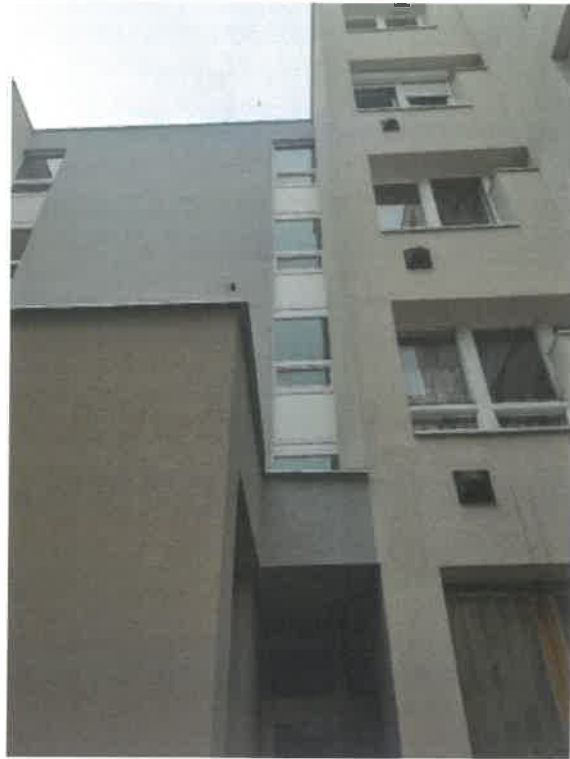
### **Külső vakolat**

Az épület oldalfala 2017.-ben teljes homlokzati hőszigetelést kapott, így a természetes épületmozgások során esetlegesen keletkező repedések csak belülről láthatóak.

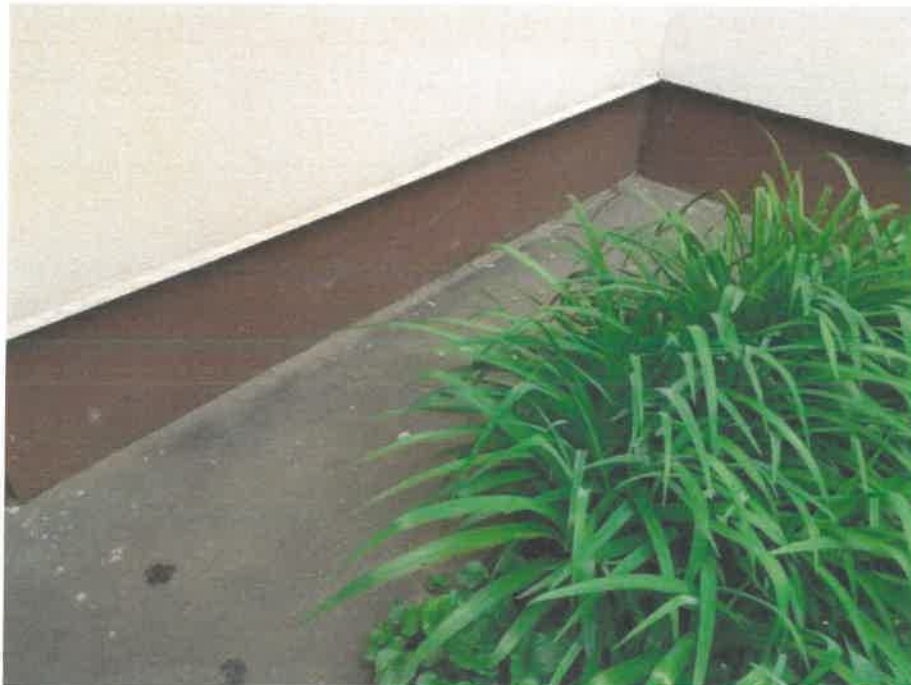
### **Lábazat**

Az épület lábazatának felújítása 2015-ben elkészült, felújítása egyelőre nem időszerű, azonban karbantartása-tisztítása javasolt.

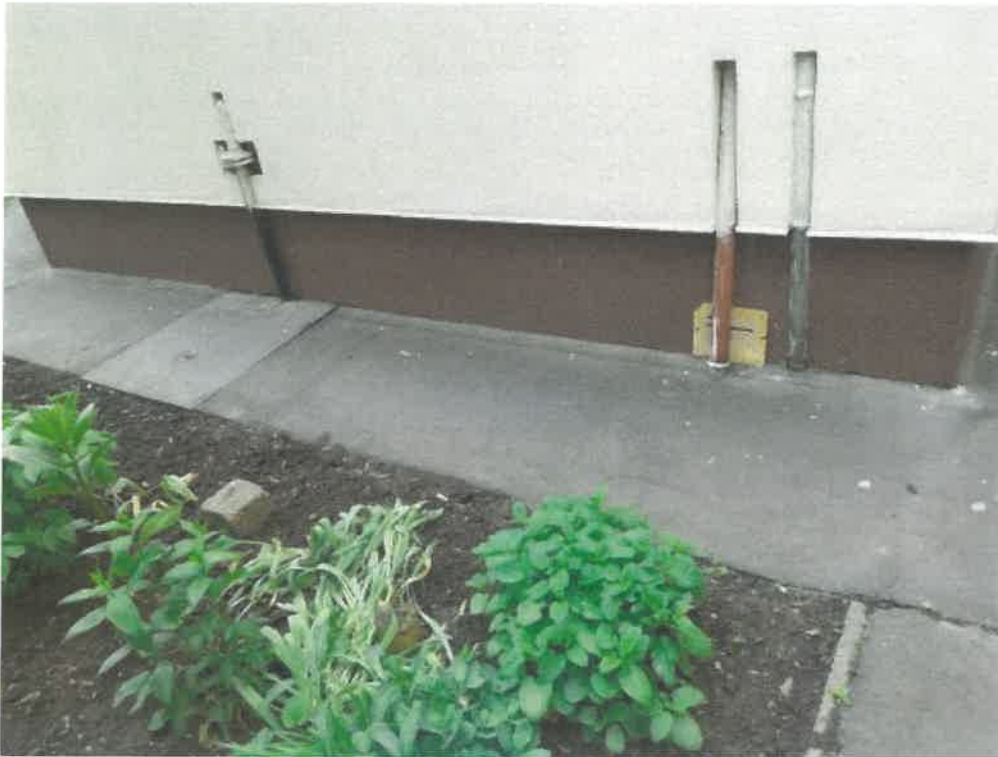
### **Szolgálati járda**

A szolgálati járda megfelelő állapotú, biztonságos közlekedésre alkalmas, azonban az épület adottságait figyelembe véve gyalogos közlekedés csak részlegesen történik rajta. A lépcsőház összeépítésre került a Futórózsa utca 82.szám alatti lépcsőházzal, így teljesen körbejárható. A további károk és az épület vizesedésének elkerülése érdekében a növényzet eltávolítása, valamint a hézagok javítása indokolt.

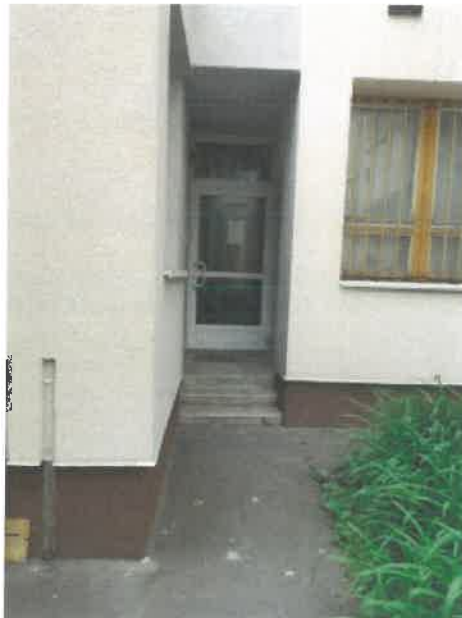
### **Főbejárat lépcső**

A főbejáráshoz vezető aszfalt burkolat épp, a lépcső felújítása ismeretlen időpontban megtörtént, állapota biztonságos közlekedésre alkalmas.

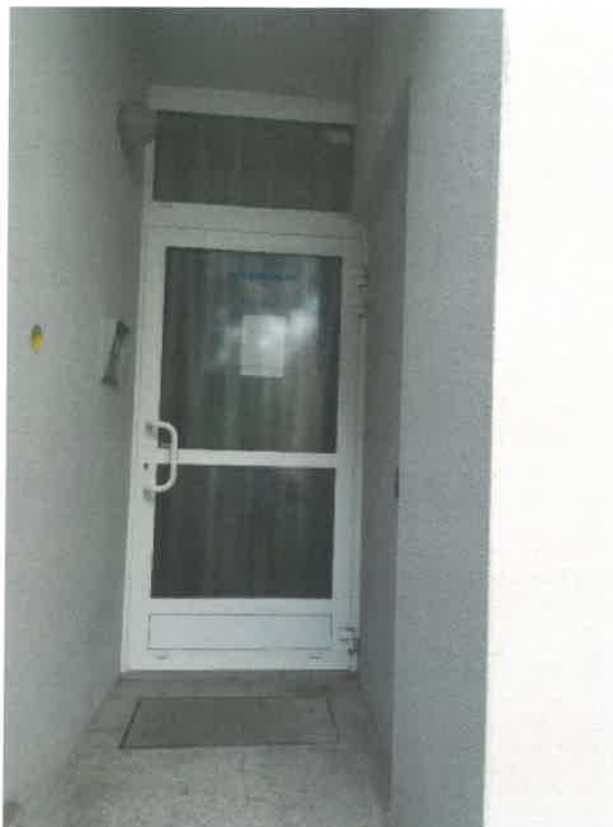
### **Bejárati ajtó**

A belső, lépcsőházba vezető ajtó cseréje 2016,-ban megtörtént, állapota megfelelő.

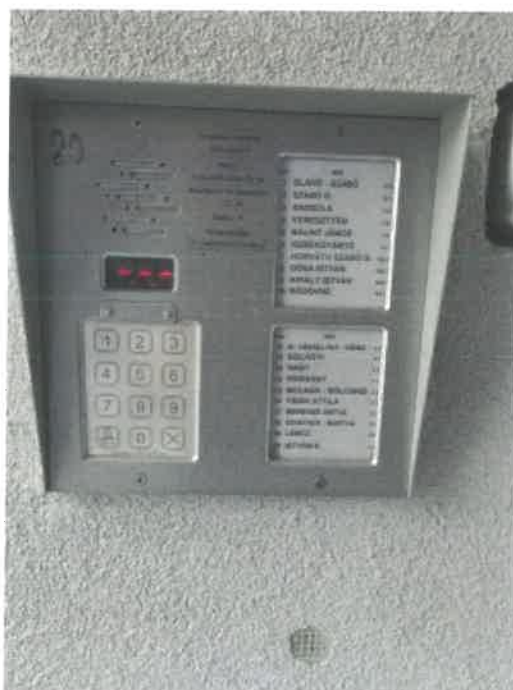
### Kaputelefon rendszer

A kapu telefon IQ/Codefon típusú, karbantartása rendszeresen megtörténik, állapota megfelelő.

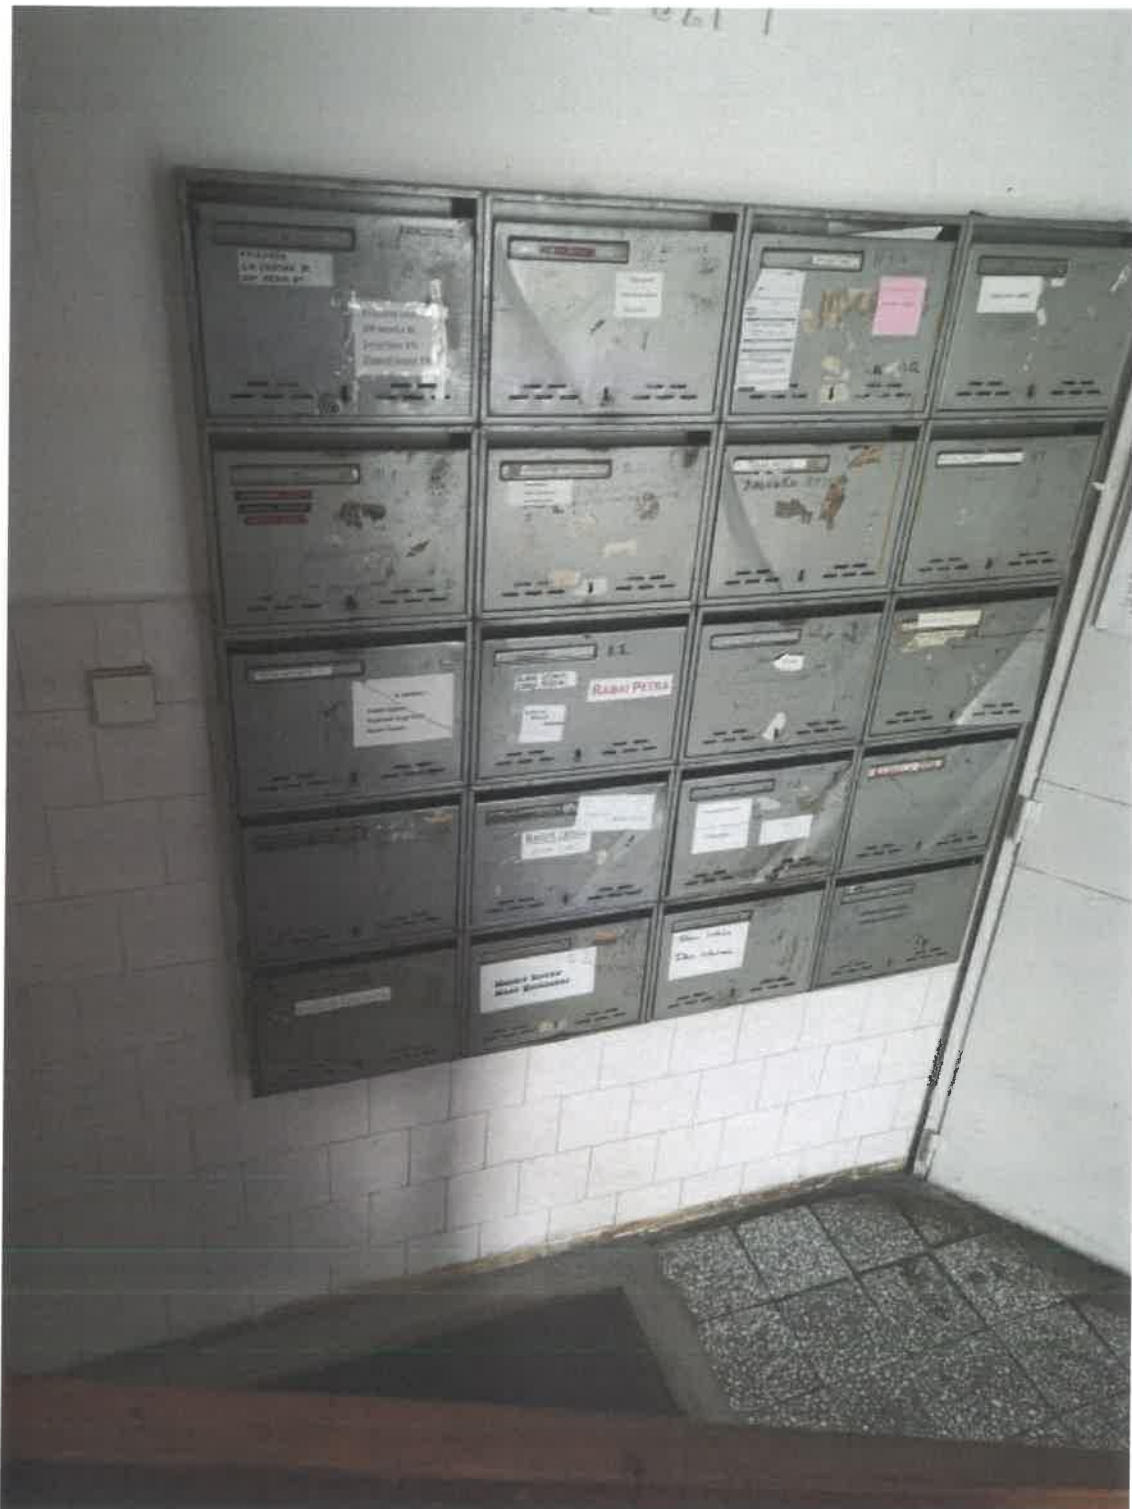
### Postaládák

A postaládák cseréje az elmúlt években nem történt meg, állapotuk megfelelő, biztonságosnak mondható, azonban cseréjük javasolt.

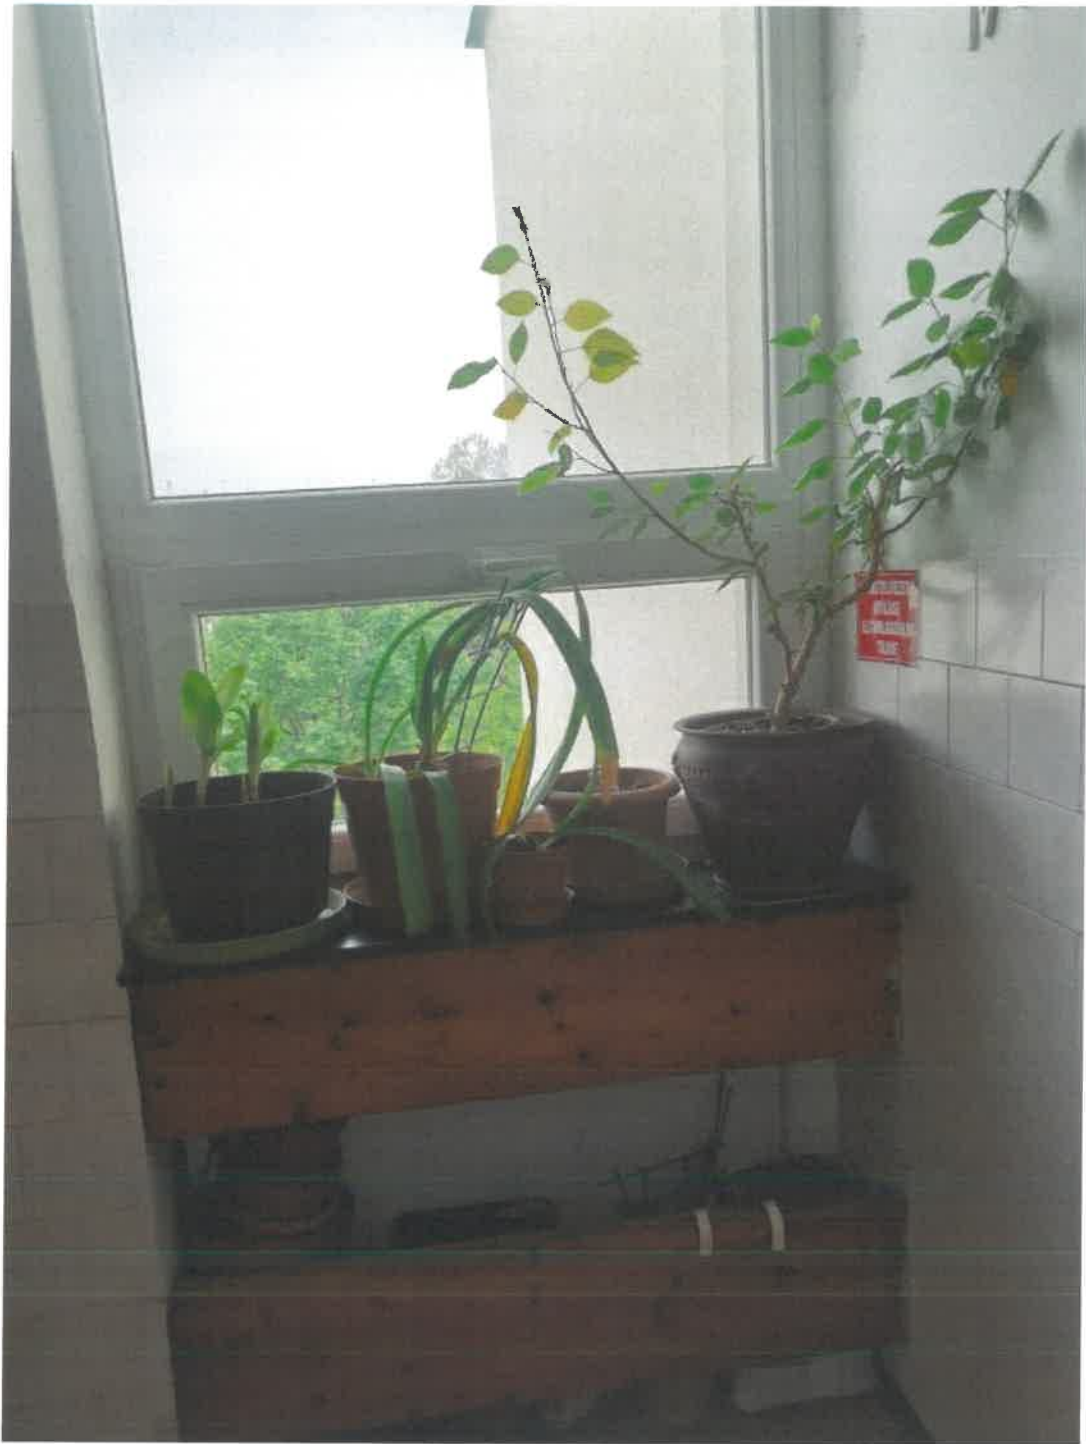
**Belső nyílászárók, sorolt szerkezetek**

A lépcsőházi sorolt szerkezetek cseréje 2015.-ben megtörtént. Állapotuk megfelelő, karbantartásuk javasolt.

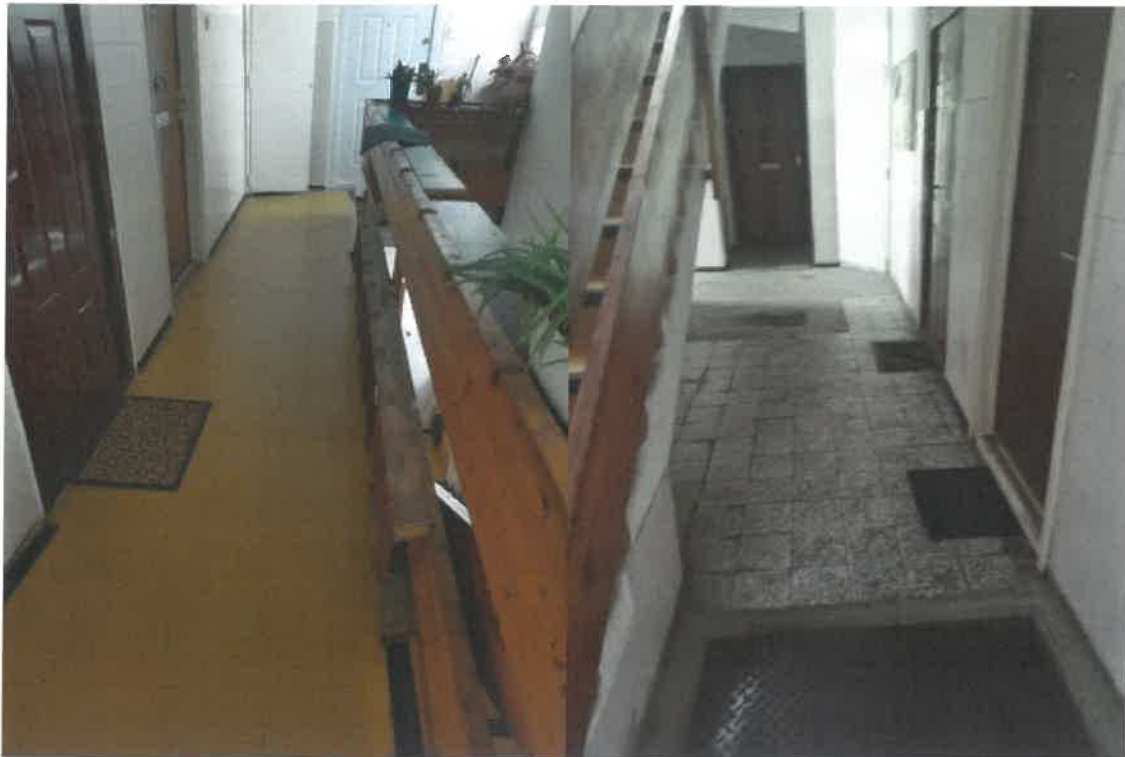
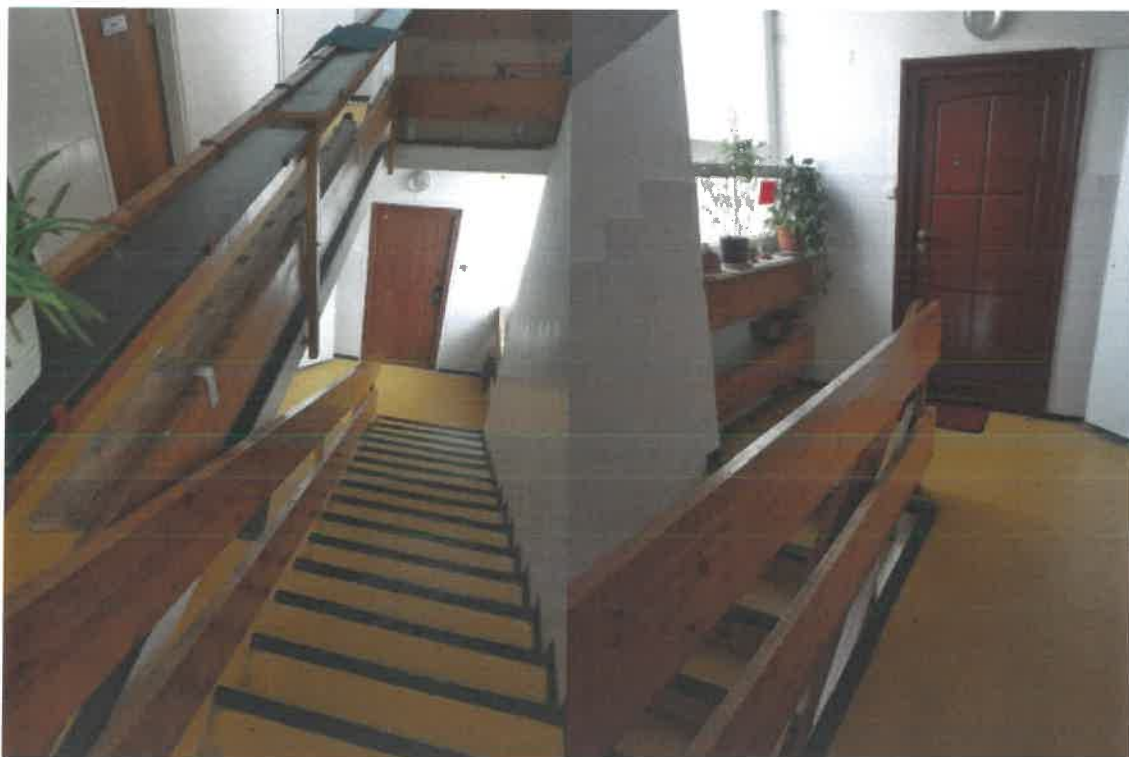
### **Lépcsőházi burkolatok, korlát**

A lépcsőházban lévő burkolatok folytonosak, hiány a felmérés időpontjában nem volt. Az aljzat PVC lemezből és hidegburkolati lapokból került kialakításra. A korlátok állapota és rögzítése biztonságosnak mondható.

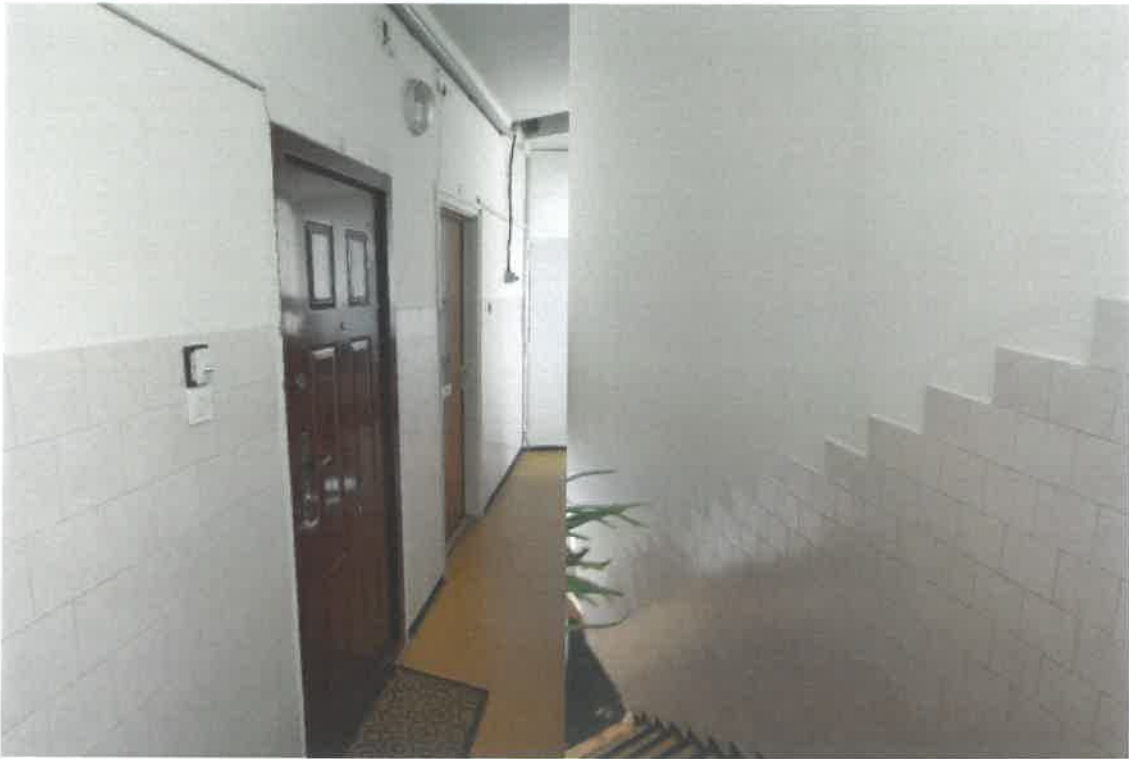
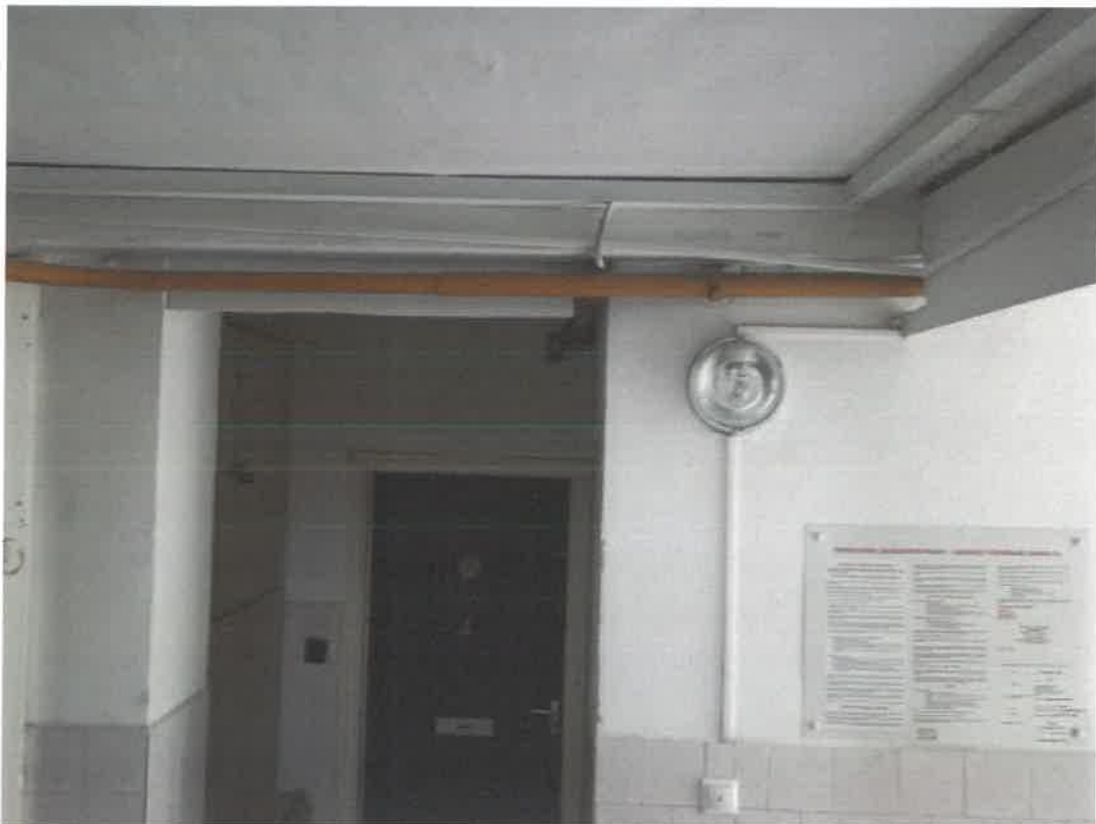
### **Lépcsőházi falak állapota**

A lépcsőházban a falburkolatok festése már időszerű, a természetes épületmozgások következtében a csempeburkolat feletti falfelületen repedések jelentek meg.

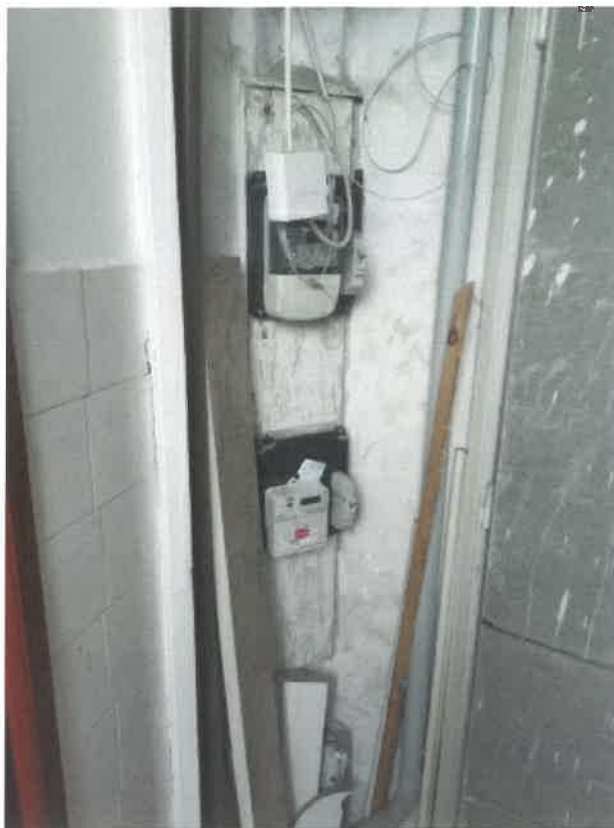
### **Áramellátás**

Az épület áramellátását, a földszinten ELMŰ által elhelyezett kapcsolószekrény biztosítja, a lakások elektromos ellátását a szintenként elhelyezett, önálló villanyóra biztosítja. Az épület villamos biztonságtechnikai felülvizsgálatai által megállapított hiányosságokat a felmérés nem tartalmazza.
