Összefogás Lakásszövetkezet

## Állagfelmérés 2022.

1165 Budapest, Futórózsa utca 86.

Budapest, 2022. május

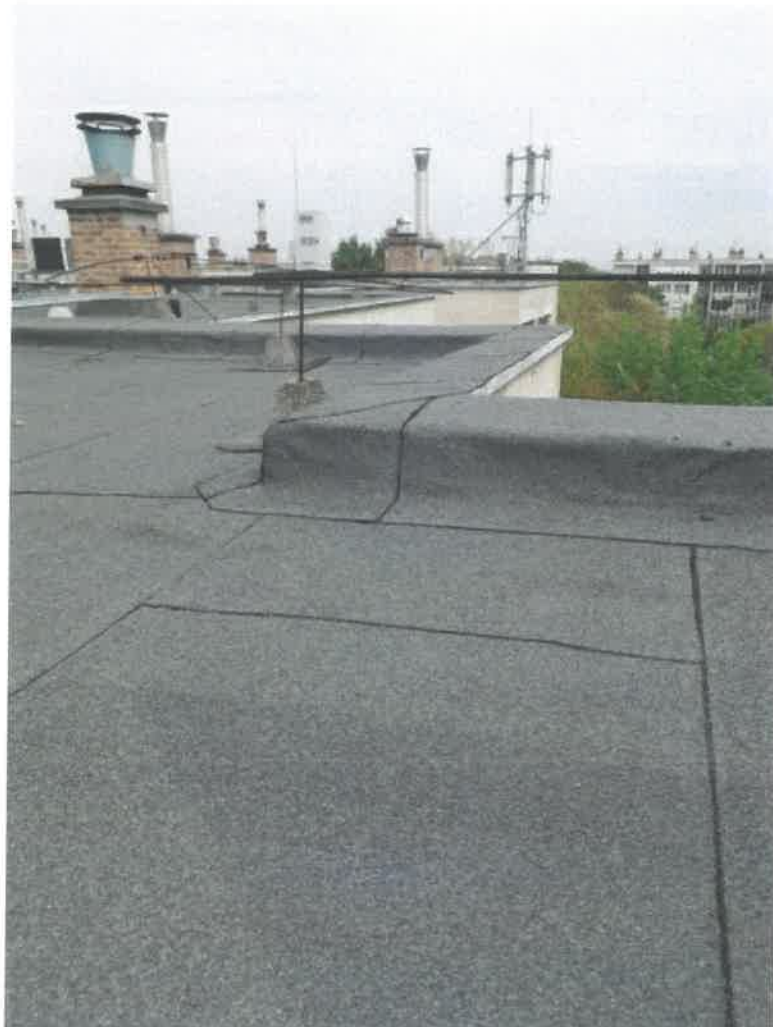
### **Tetőszerkezet**

A tető vízszigetelése palaszórt bitumenes lemez melynek szigetelésére több mint tíz éve kerülhetett sor. Kifogásolható műszaki állapotban van, felújítására a beázások megelőzése érdekében a következő években sort kell keríteni.

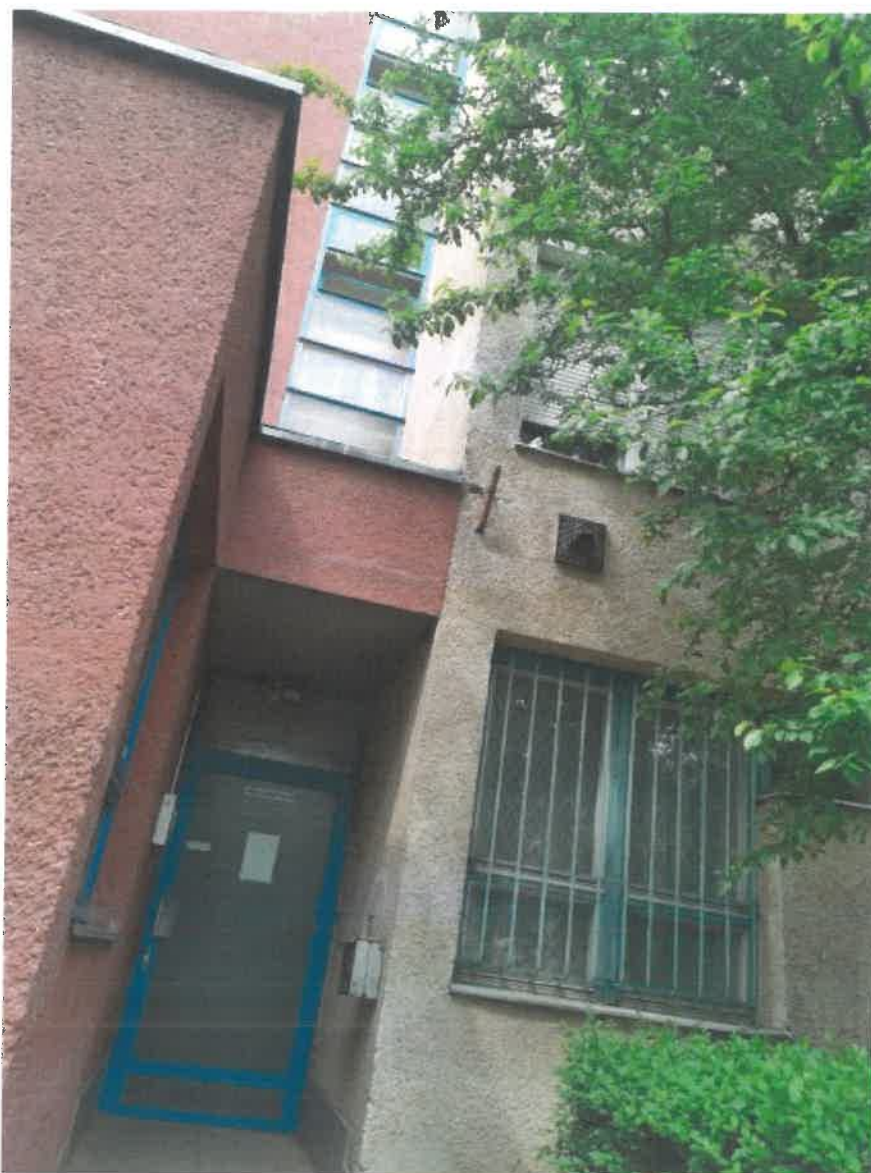
### **Külső vakolat**

Az épület oldalfala vakolt, kőporozott korának megfelelő állapotú. Helyenként a természetes épületmozgás következtében, főleg az öntött beton koszorúk környékén repedések jelentek meg. A korábbi javítások már helyenként meglazultak, vakolathullást idézhetnek elő. Ezek további vizsgálata, karbantartása javasolt.

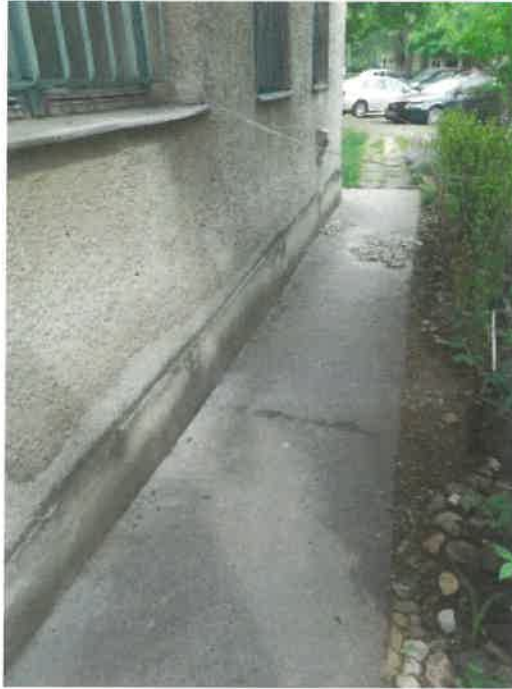
### **Lábazat**

Az épület lábazatának felújítása még nem készült el, karbantartása-tisztítása javasolt.

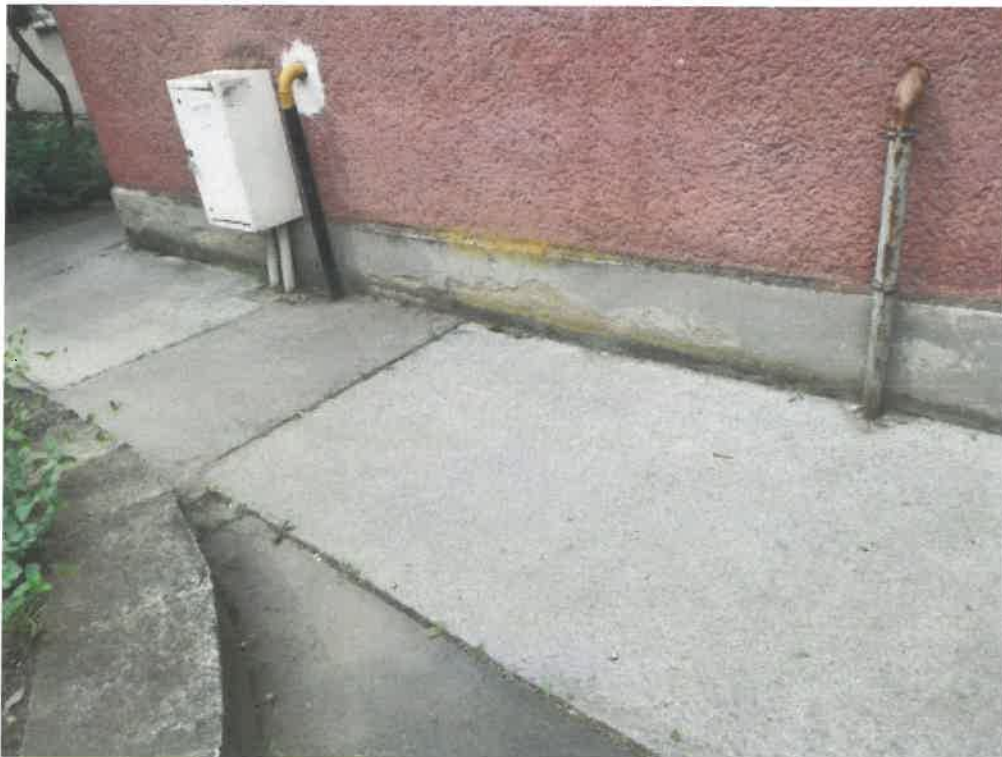
### **Szolgálati járda**

A szolgálati járda megfelelő állapotú, biztonságos közlekedésre alkalmas, azonban az épület adottságait figyelembe véve gyalogos közlekedés csak részlegesen történik rajta. A lépcsőház összeépítésre került a Futórózsa utca 84. szám alatti lépcsőházzal, így teljesen körbejárható. A további károk és az épület vizesedésének elkerülése érdekében a növényzet eltávolítása, valamint a hézagok javítása indokolt.

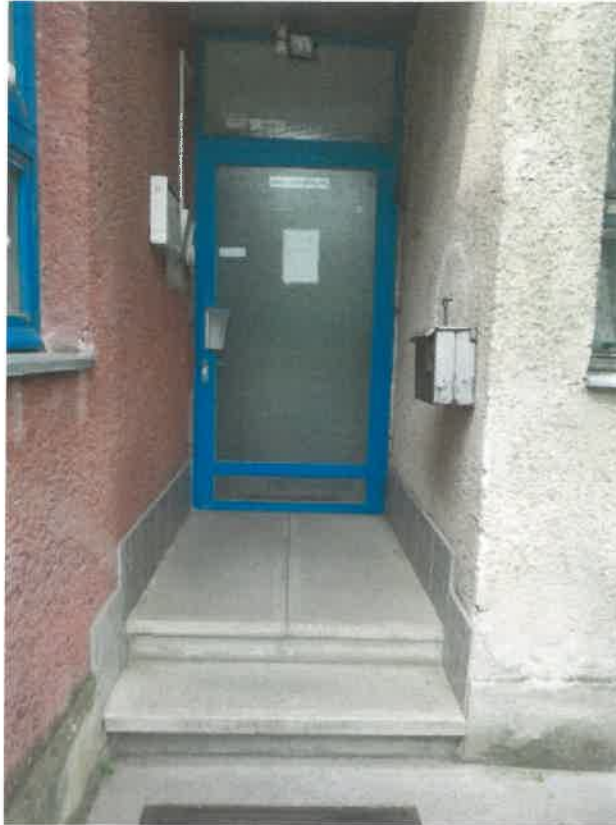
### **Főbejárat lépcső**

A főbejáratához vezető beton burkolat épp, állapota biztonságos közlekedésre alkalmas.

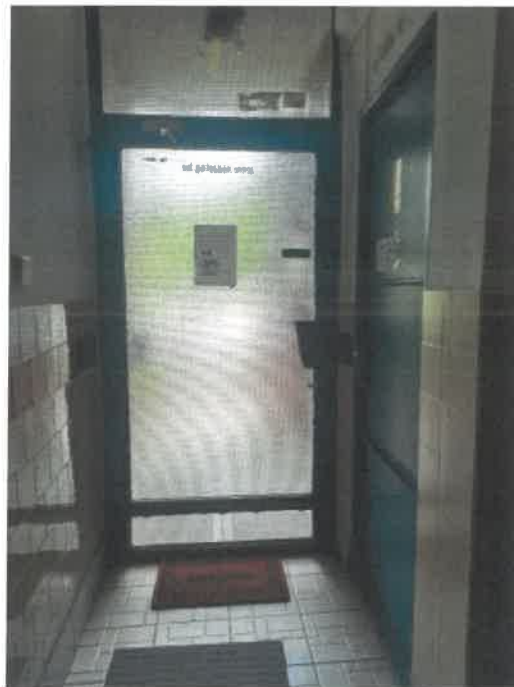
### **Bejárati ajtó**

A belső, lépcsőházba vezető ajtó cseréje az elmúlt években nem történt meg, állapota megfelelő azonban hőszigetelő képessége kérdéses.

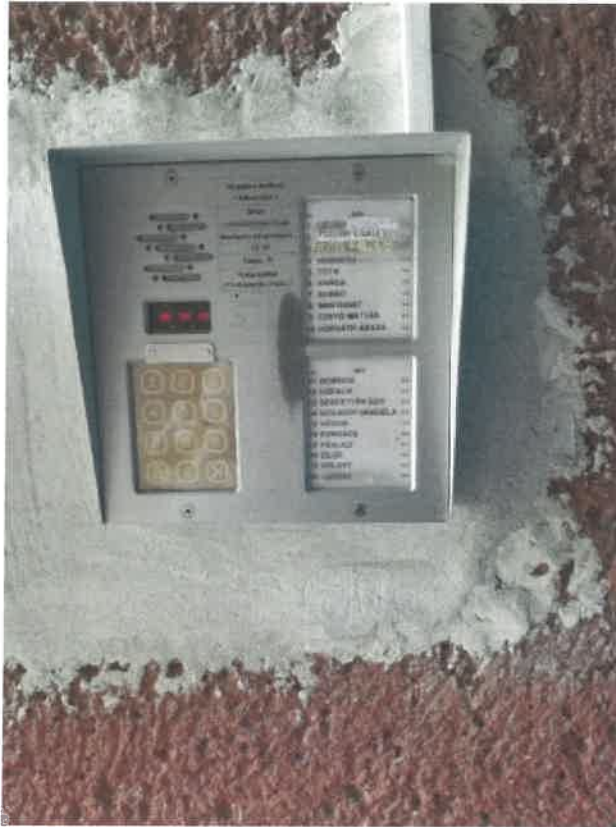
### **Kaputelefon rendszer**

A kapu telefon IQ/Codefon típusú, karbantartása rendszeresen megtörténik, állapota megfelelő.

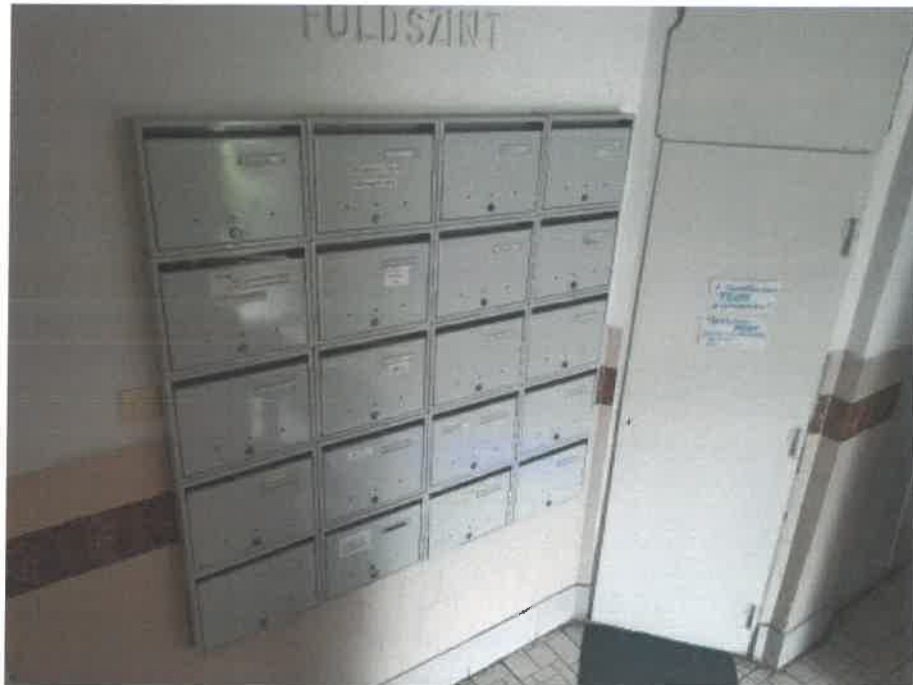
### **Postaládák**

A postaládák cseréje az elmúlt években nem történt meg, állapotuk megfelelő, biztonságosnak mondható.

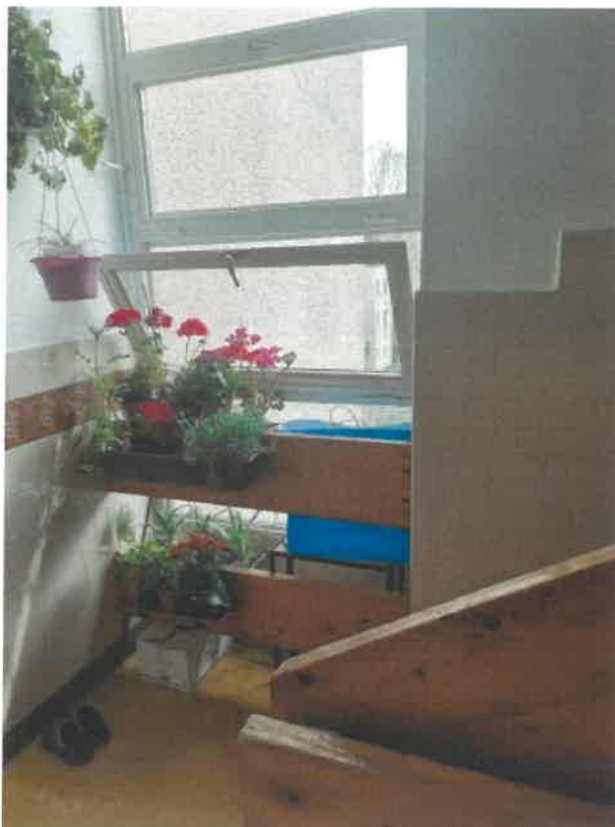
### **Belső nyílászárók, sorolt szerkezetek**

A lépcsőházi sorolt szerkezetek cseréje még nem történt meg, egyidősek az épülettel. Állapotuk megfelelő, azonban néhány helyen befolyhat az esővíz tömítésük, karbantartásuk javasolt.

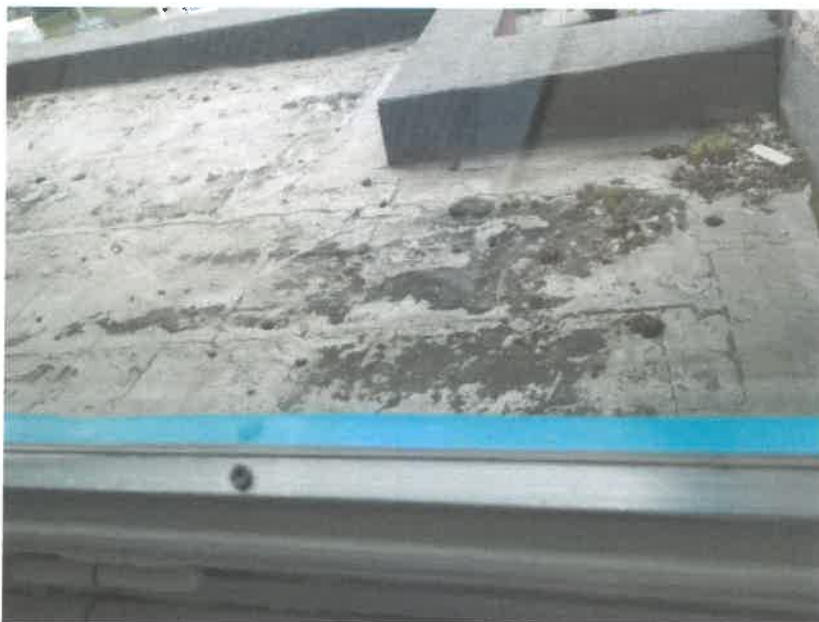
### **Közös tárolók, kukatárolók**

A lépcsőházban külön kukatároló helyiség nem került kialakításra, az edények az eredetileg közös tárolóként megépített, kívülről és belülről is megközelíthető épületrészben kerültek elhelyezésre. Állapotuk a koruknak megfelelő, funkciójuk ellátására alkalmasak, azonban a tetőszerkezetének vízszigetelése szükséges.

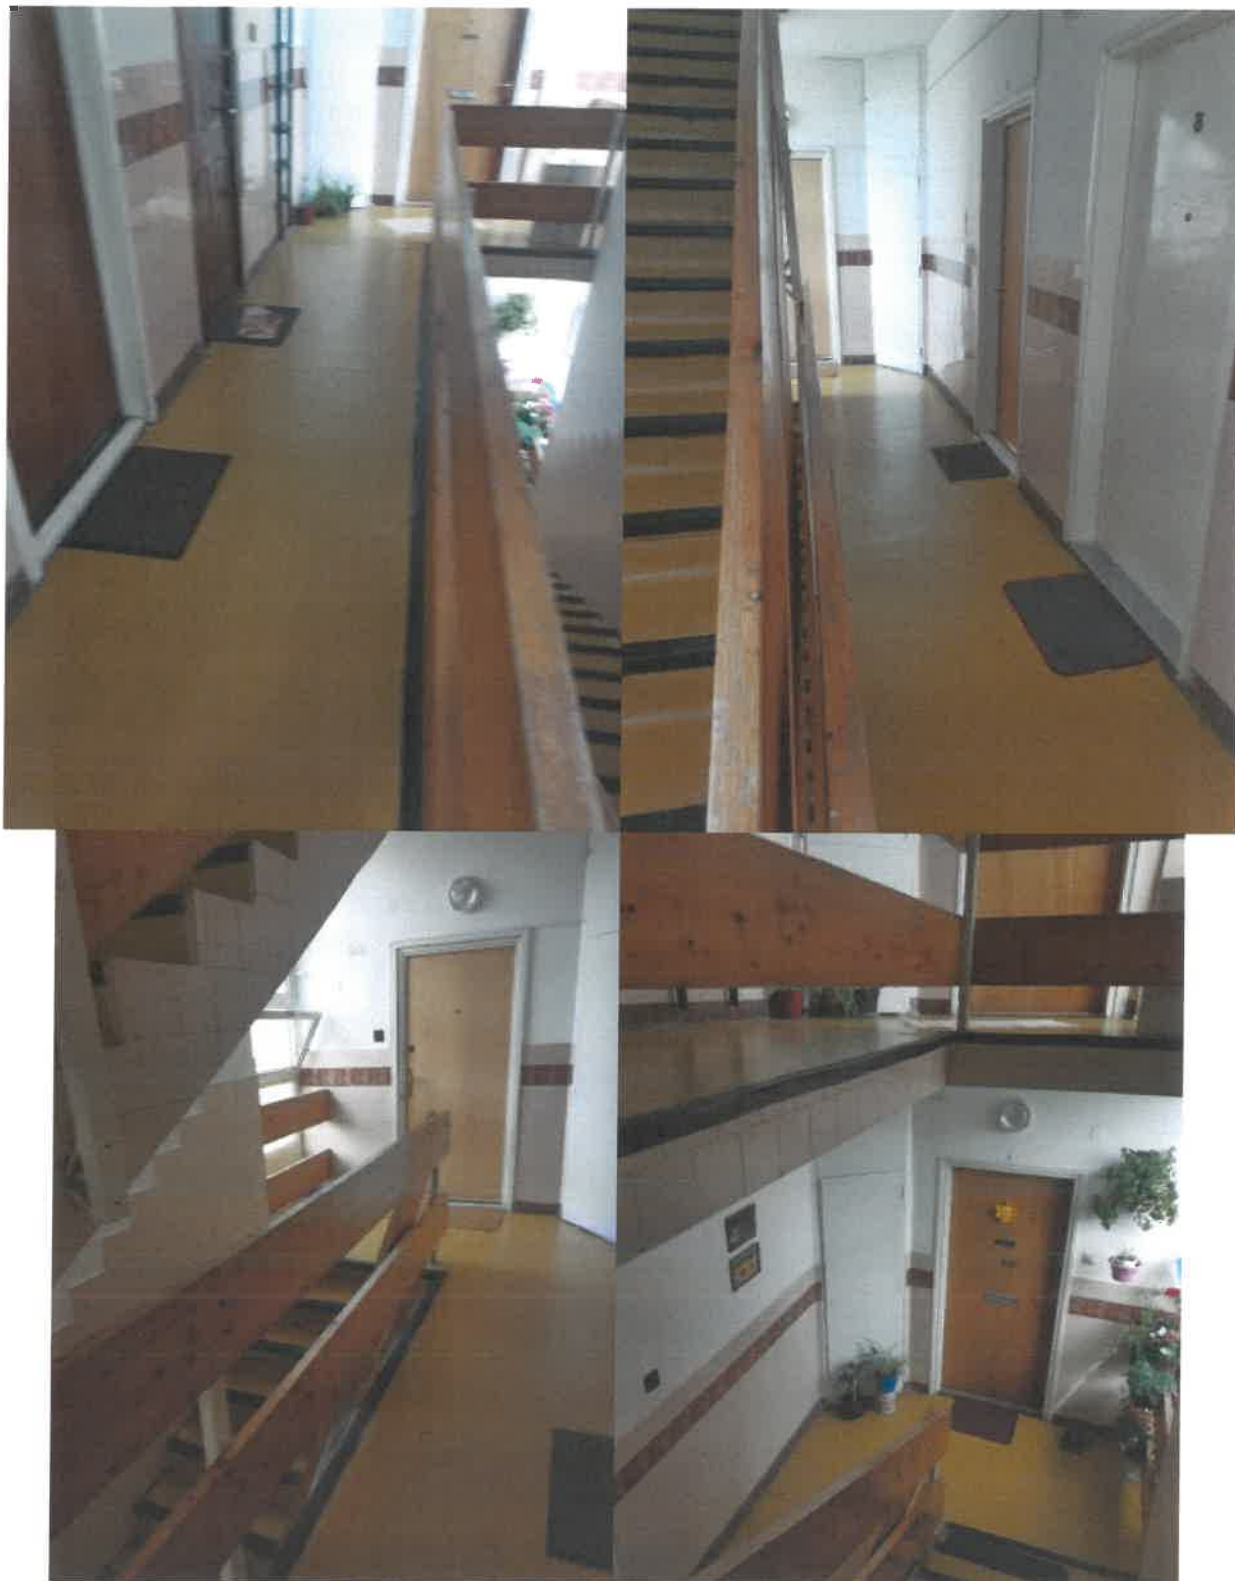
### **Lépcsőházi burkolatok, korlát**

A lépcsőházban lévő burkolatok folytonosak, hiány a felmérés időpontjában nem volt. Az aljzat PVC lemezből és hidegburkolati lapokból került kialakításra. A korlátok állapota és rögzítése biztonságosnak mondható.

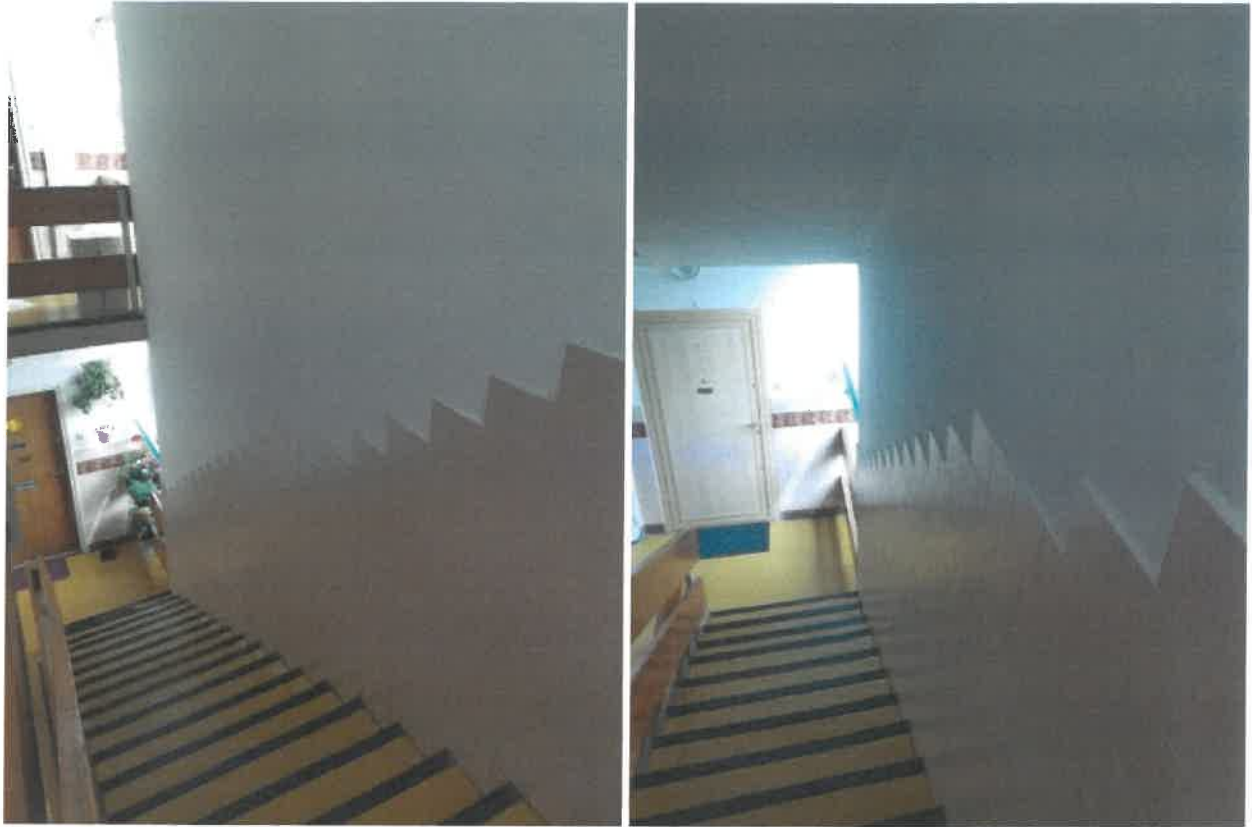
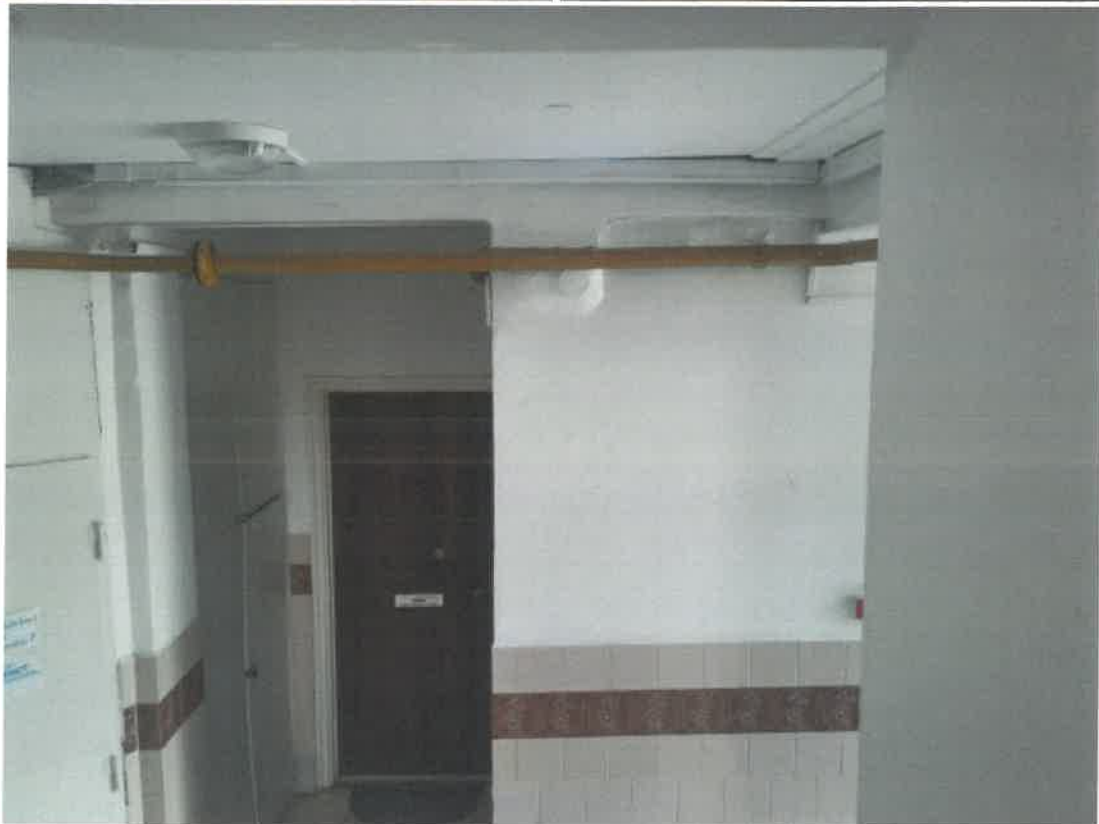
### **Lépcsőházi falak állapota**

A lépcsőházban a falburkolatok festése már időszerű, a természetes épületmozgások következtében a csempeburkolat feletti falfelületen repedések jelentek meg.

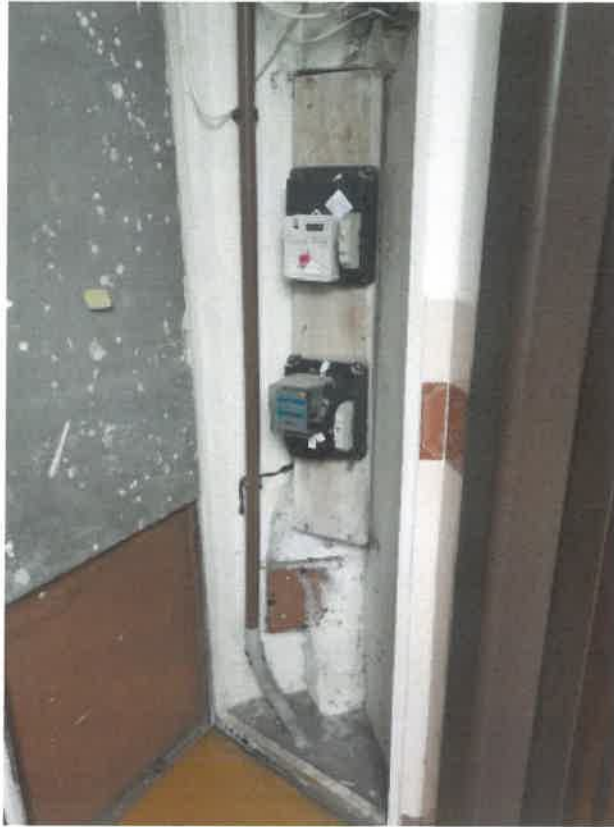
### **Áramellátás**

Az épület áramellátását, a földszinten ELMŰ által elhelyezett kapcsolószekrény biztosítja, a lakások elektromos ellátását a szintenként elhelyezett, önálló villanyóra biztosítja. Az épület villamos biztonságtechnikai felülvizsgálatai által megállapított hiányosságokat a felmérés nem tartalmazza.
