Összefogás Lakásszövetkezet

Állagfelmérés 2022.

1165 Budapest, Futórózsa utca 88.

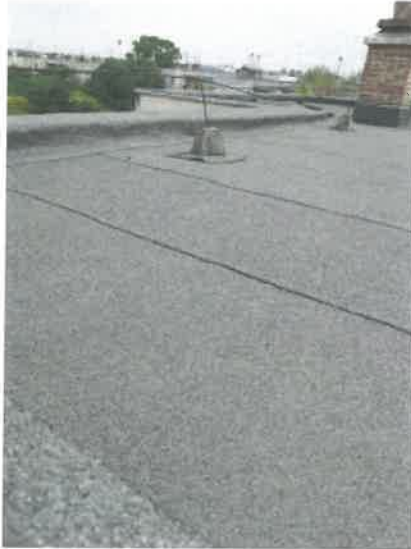
Tetőszerkezet

A tető vízszigetelése palaszórt bitumenes lemez, megfelelő műszaki állapotban van. Felújítása egyelőre nem időszerű.

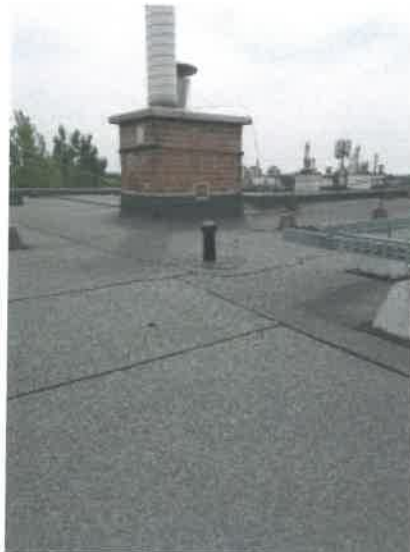
Felépítmények

A tetőn 4 db szellőző és 4 db füstgáz elvezető kémény került lehelyezésre, a fugák javítása oldaluk vakolása időszerű, állapotuk közepesnek mondható.

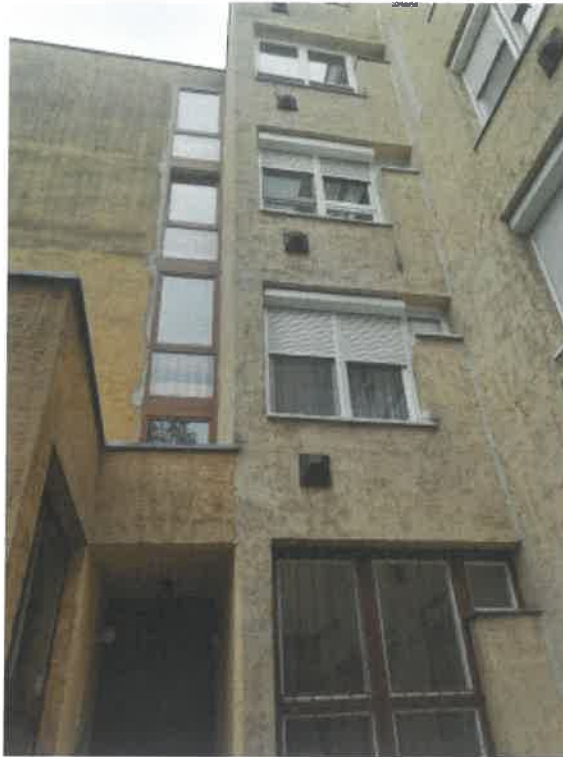
Külső vakolat

Az épület oldalfala vakolt, kőporozott korának megfelelő állapotú. Helyenként a természetes épületmozgás következtében, főleg az öntött beton koszorúk környékén repedések jelentek meg. A korábbi javítások már helyenként meglazultak, vakolathullást idézhetnek elő. Ezek további vizsgálata, karbantartása javasolt.

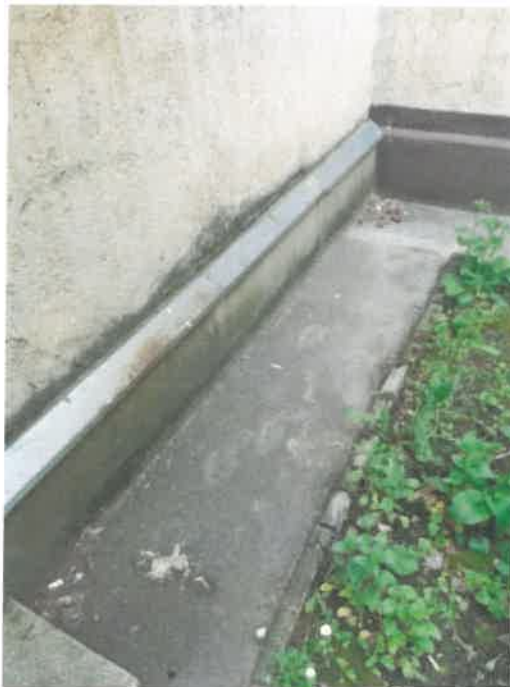
Lábazat

Az épület lábazatának felújítása- hőszigetelése 2012-ben elkészült, felújítása egyelőre nem időszerű, azonban karbantartása-tisztítása javasolt.

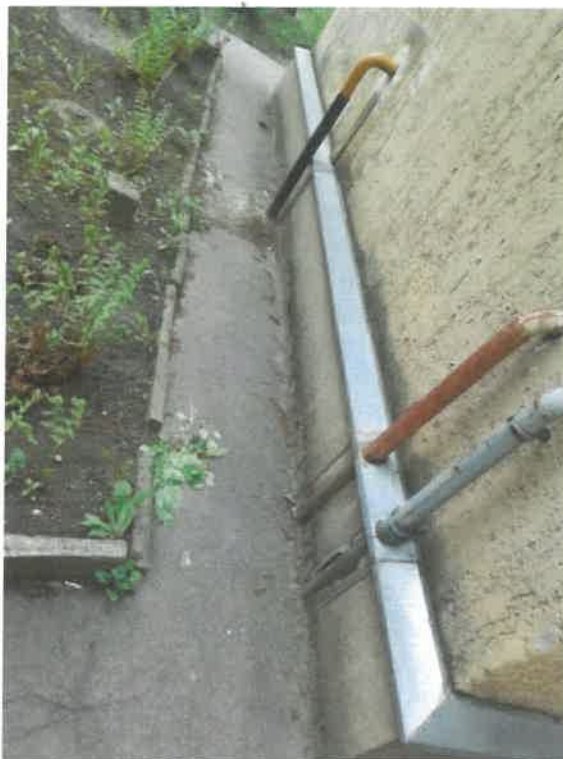
Szolgálati járda

A szolgálati járda megfelelő állapotú, biztonságos közlekedésre alkalmas, azonban az épület adottságait figyelembe véve gyalogos közlekedés csak részlegesen történik rajta. A lépcsőház összeépítésre került a Futórózsa utca 90. szám alatti lépcsőházzal, így teljesen körbejárható. A további károk és az épület vizesedésének elkerülése érdekében a növényzet eltávolítása, valamint a hézagok javítása indokolt.

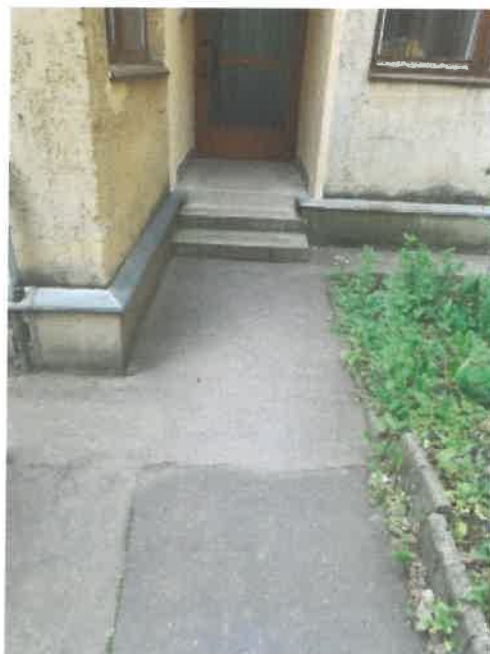
Főbejárat lépcső

A főbejárárhoz vezető aszfalt burkolat épp, a lépcső felújítása ismeretlen időpontban megtörtént, állapota biztonságos közlekedésre alkalmas.

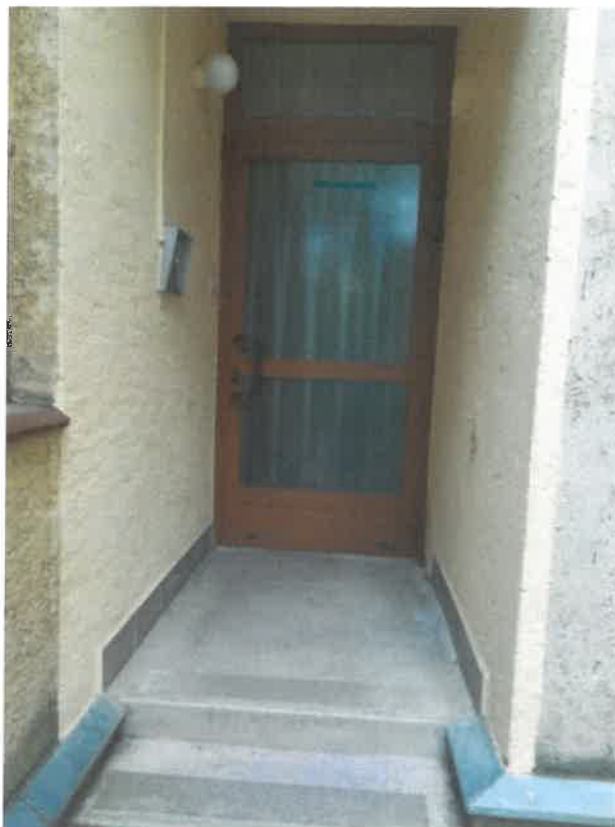
Bejárati ajtó

A belső, lépcsőházba vezető ajtó cseréje 2017,-ben megtörtént, állapota megfelelő.

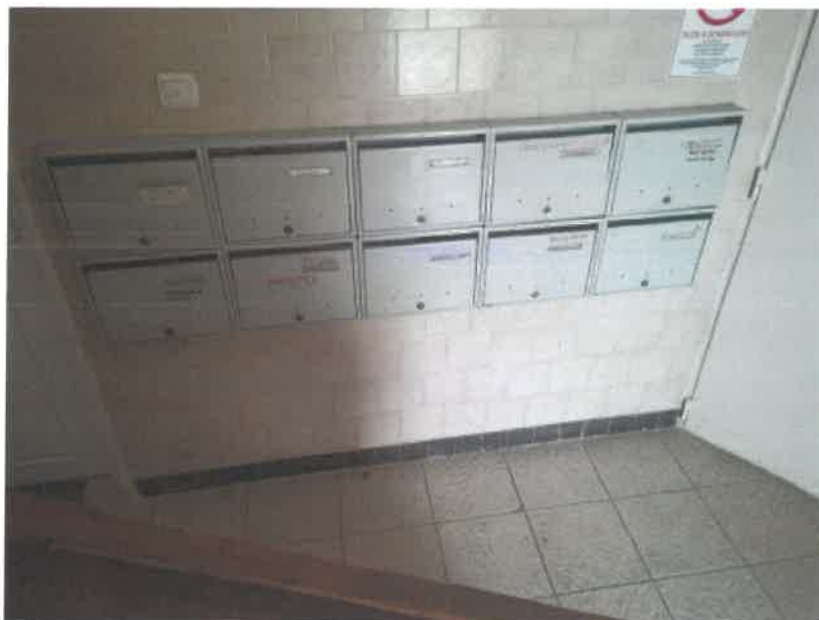
Postaládák

A postaládák cseréje az elmúlt években nem történt meg, állapotuk megfelelő, biztonságosnak mondható.

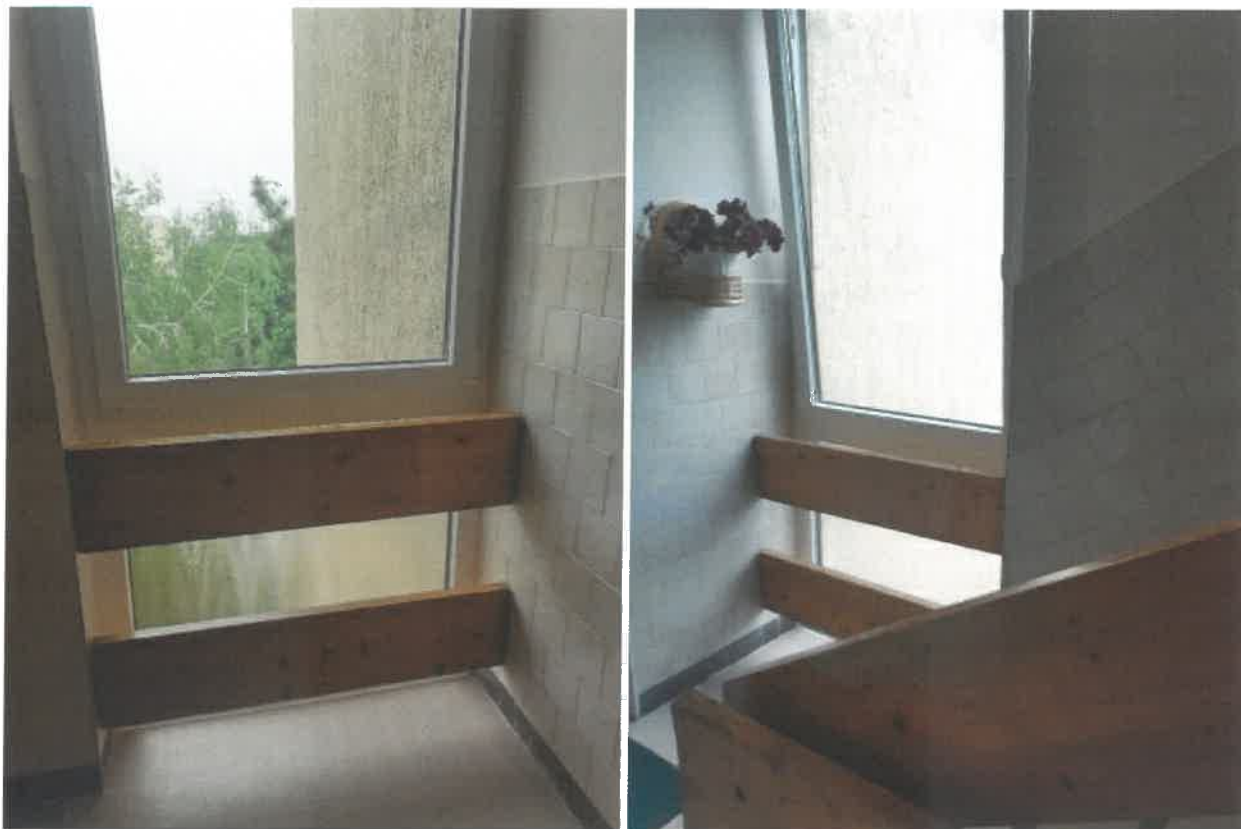
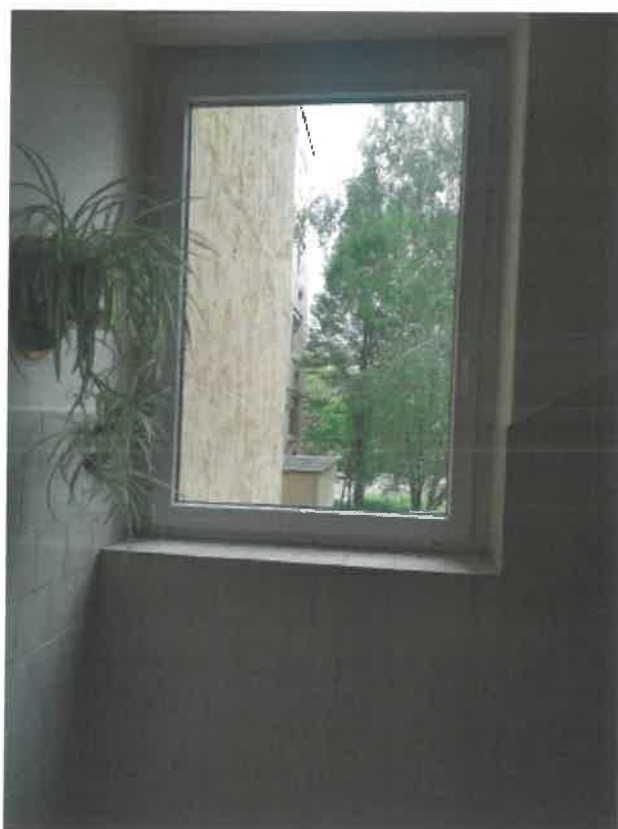
Belső nyílászárók, sorolt szerkezetek

A lépcsőházi sorolt szerkezetek cseréje 2017,-ben megtörtént. Állapotuk megfelelő, karbantartásuk javasolt.

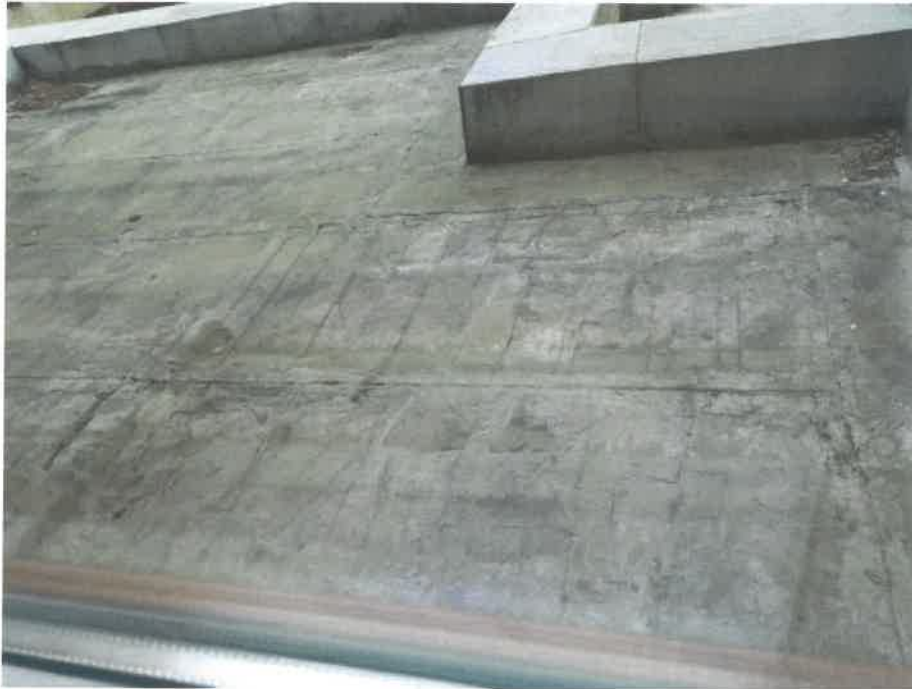
Közös tárolók, kukatárolók

A lépcsőházban külön kukatároló helyiség nem került kialakításra, az edények az eredetileg közös tárolóként megépített, kívülről és belülről is megközelíthető épületrészben kerültek elhelyezésre. Állapotuk a koruknak megfelelő, funkciójuk ellátására alkalmasak. A tároló tetőszerkezetének vízszigetelése szükséges.

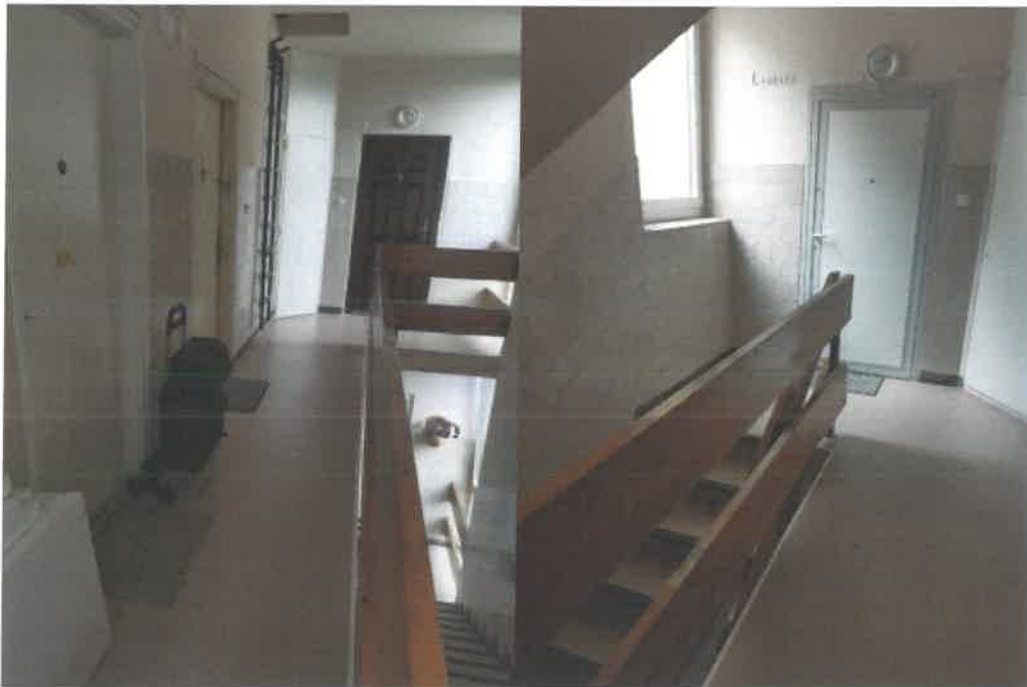
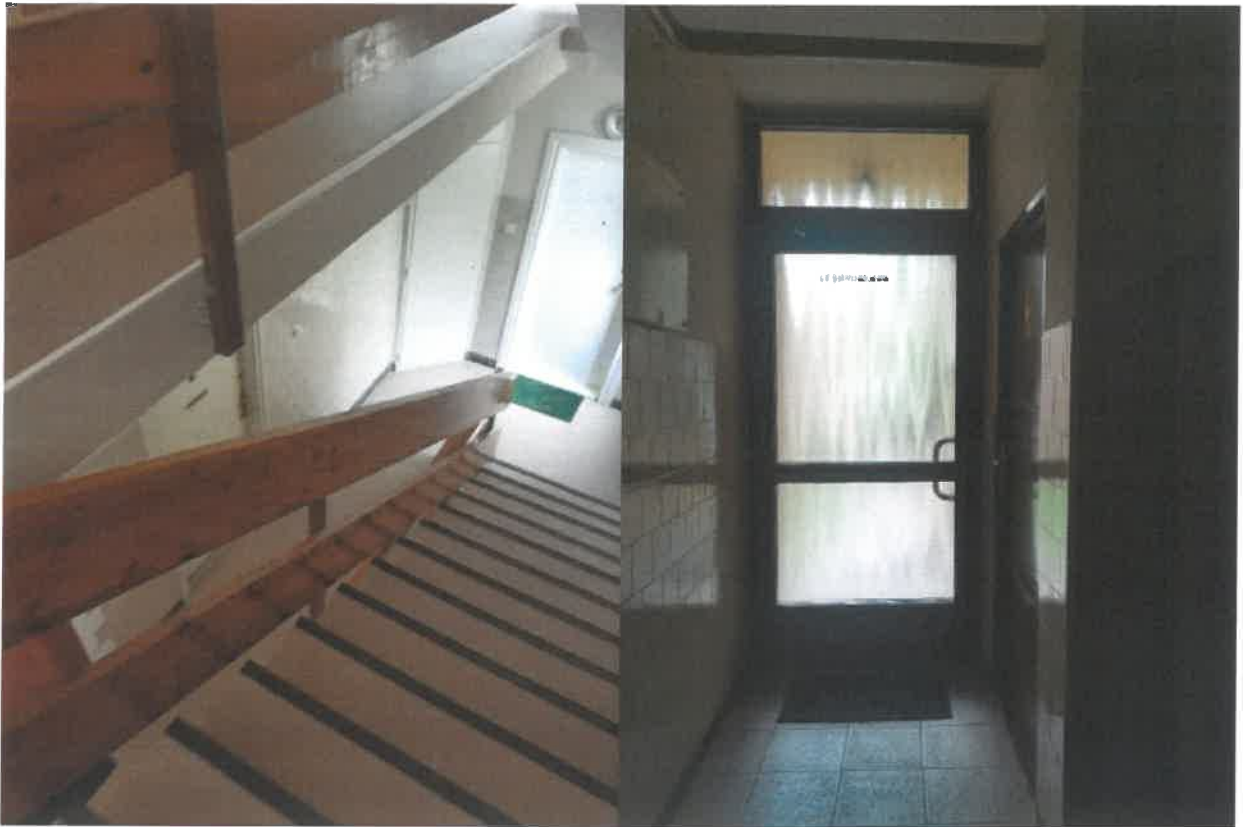
Lépcsőházi burkolatok, korlát

A lépcsőházban lévő burkolatok folytonosak, hiány a felmérés időpontjában nem volt. Az aljzat PVC lemezből és hidegburkolati lapokból került kialakításra. A korlátok állapota és rögzítése biztonságosnak mondható.

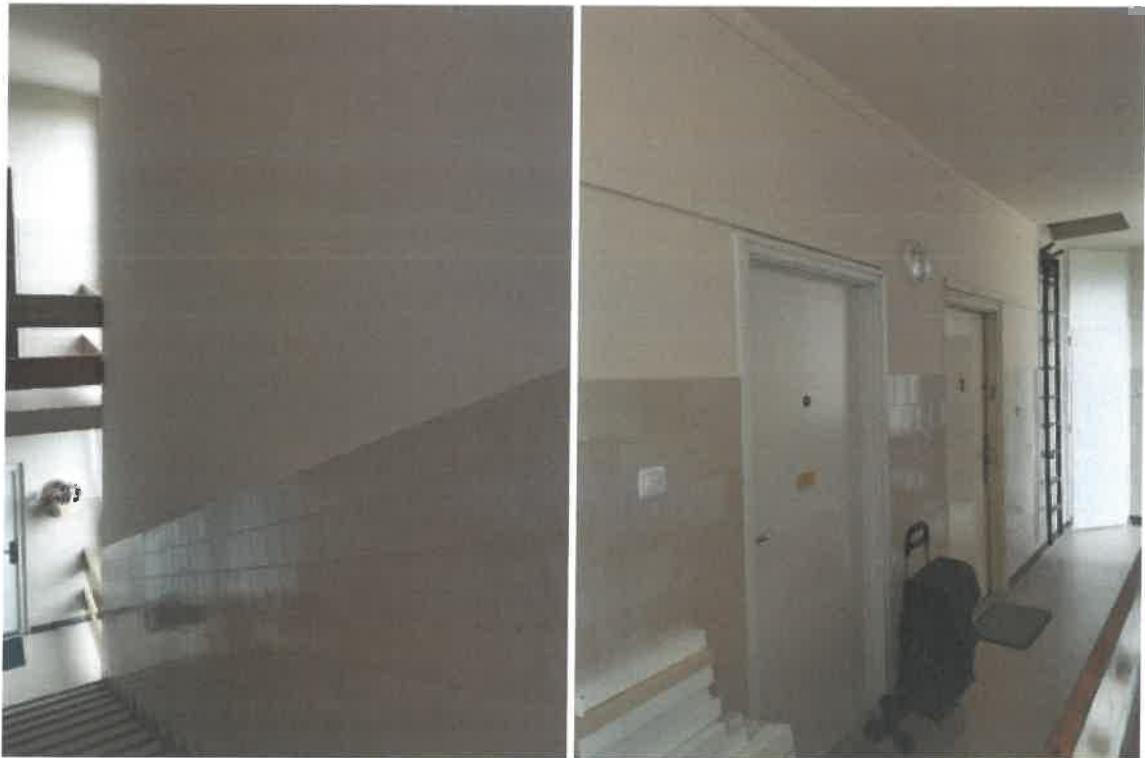
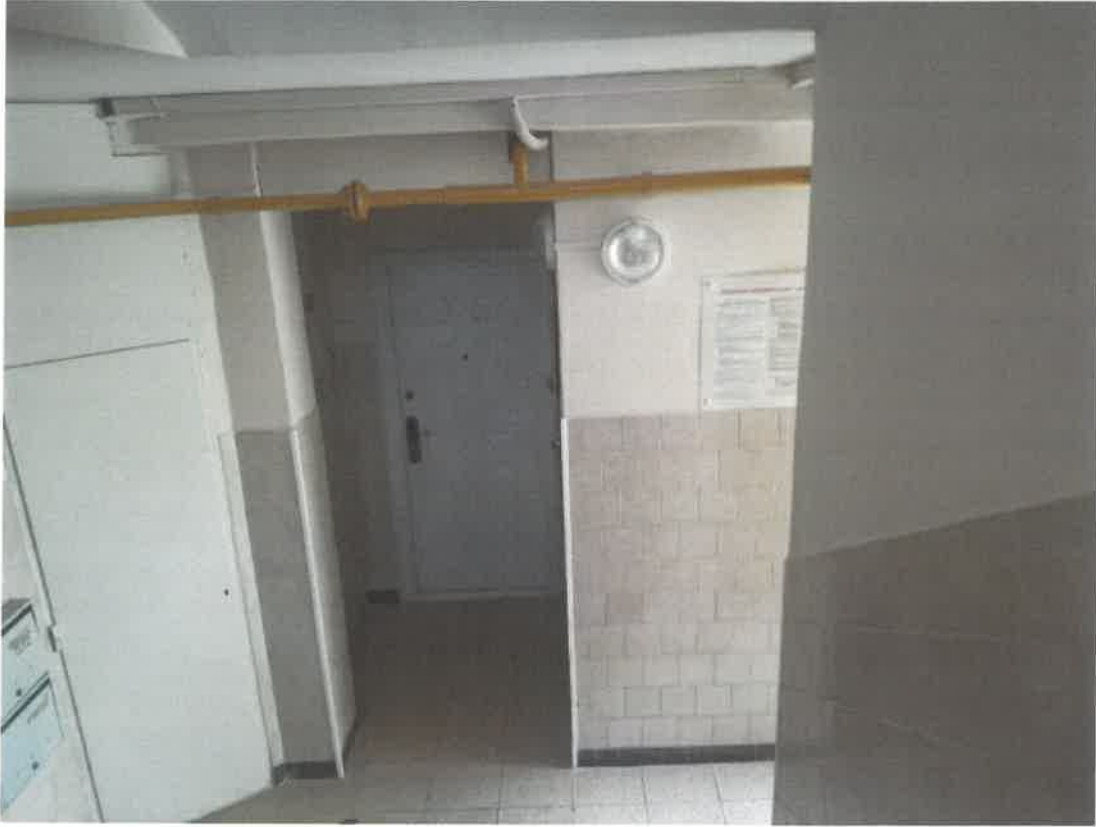
Lépcsőházi falak állapota

A lépcsőházban a falburkolatok festése már időszerű, a természetes épületmozgások következtében a csempeburkolat feletti falfelületen repedések jelentek meg.

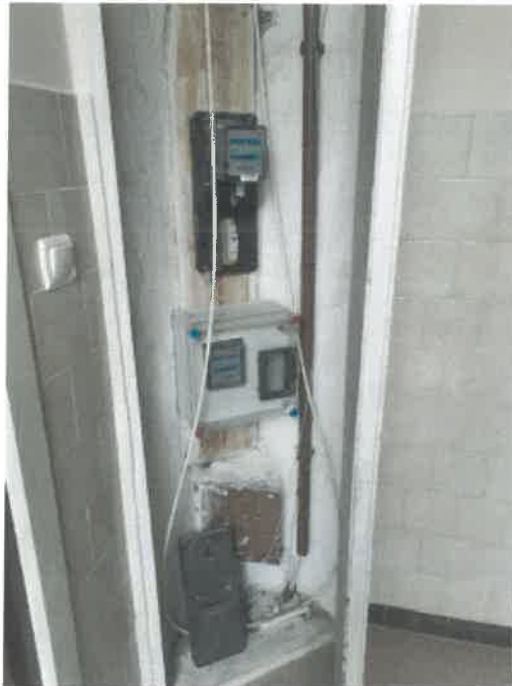
Áramellátás

Az épület áramellátását, a földszinten ELMŰ által elhelyezett kapcsolószekrény biztosítja, a lakások elektromos ellátását a szintenként elhelyezett, önálló villanyóra biztosítja. Az épület villamos biztonságtechnikai felülvizsgálatai által megállapított hiányosságokat a felmérés nem tartalmazza.
