Összefogás Lakásszövetkezet

Állagfelmérés 2022.

1165 Budapest, Futórózsa utca 90.

Budapest, 2022. május

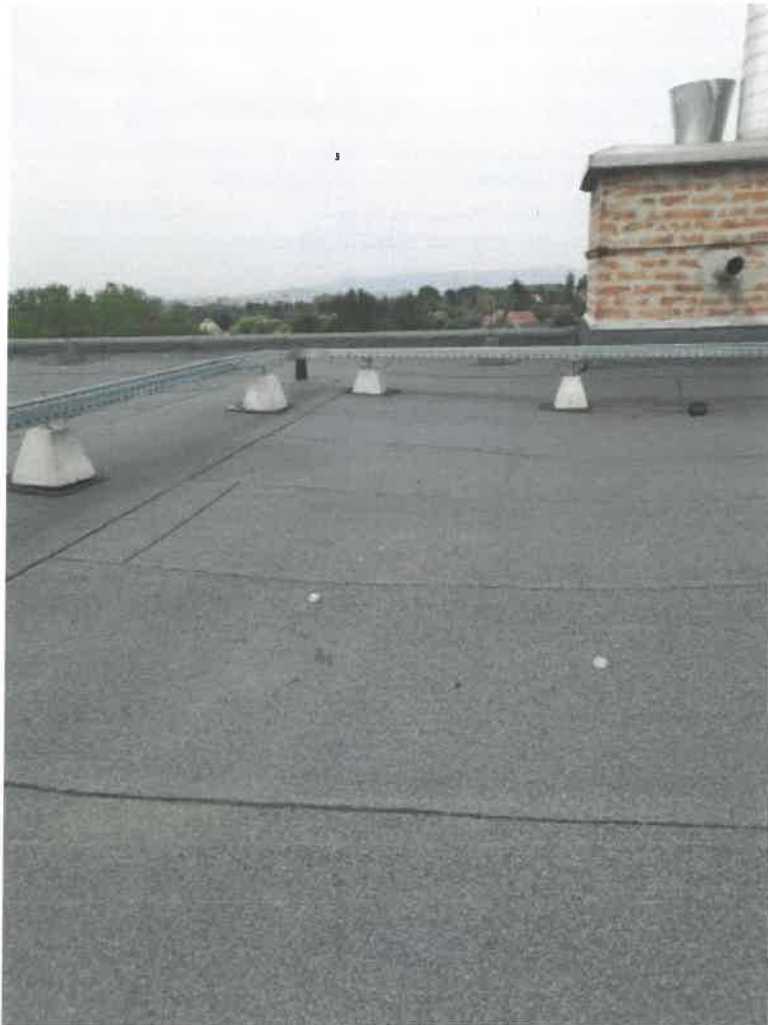
Tetőszerkezet

A tető vízszigetelése palaszórt bitumenes lemez 2015.-ben a tető szigetelése javításra, cserélésre került. Megfelelő műszaki állapotban van. Felújítása egyelőre nem időszerű.

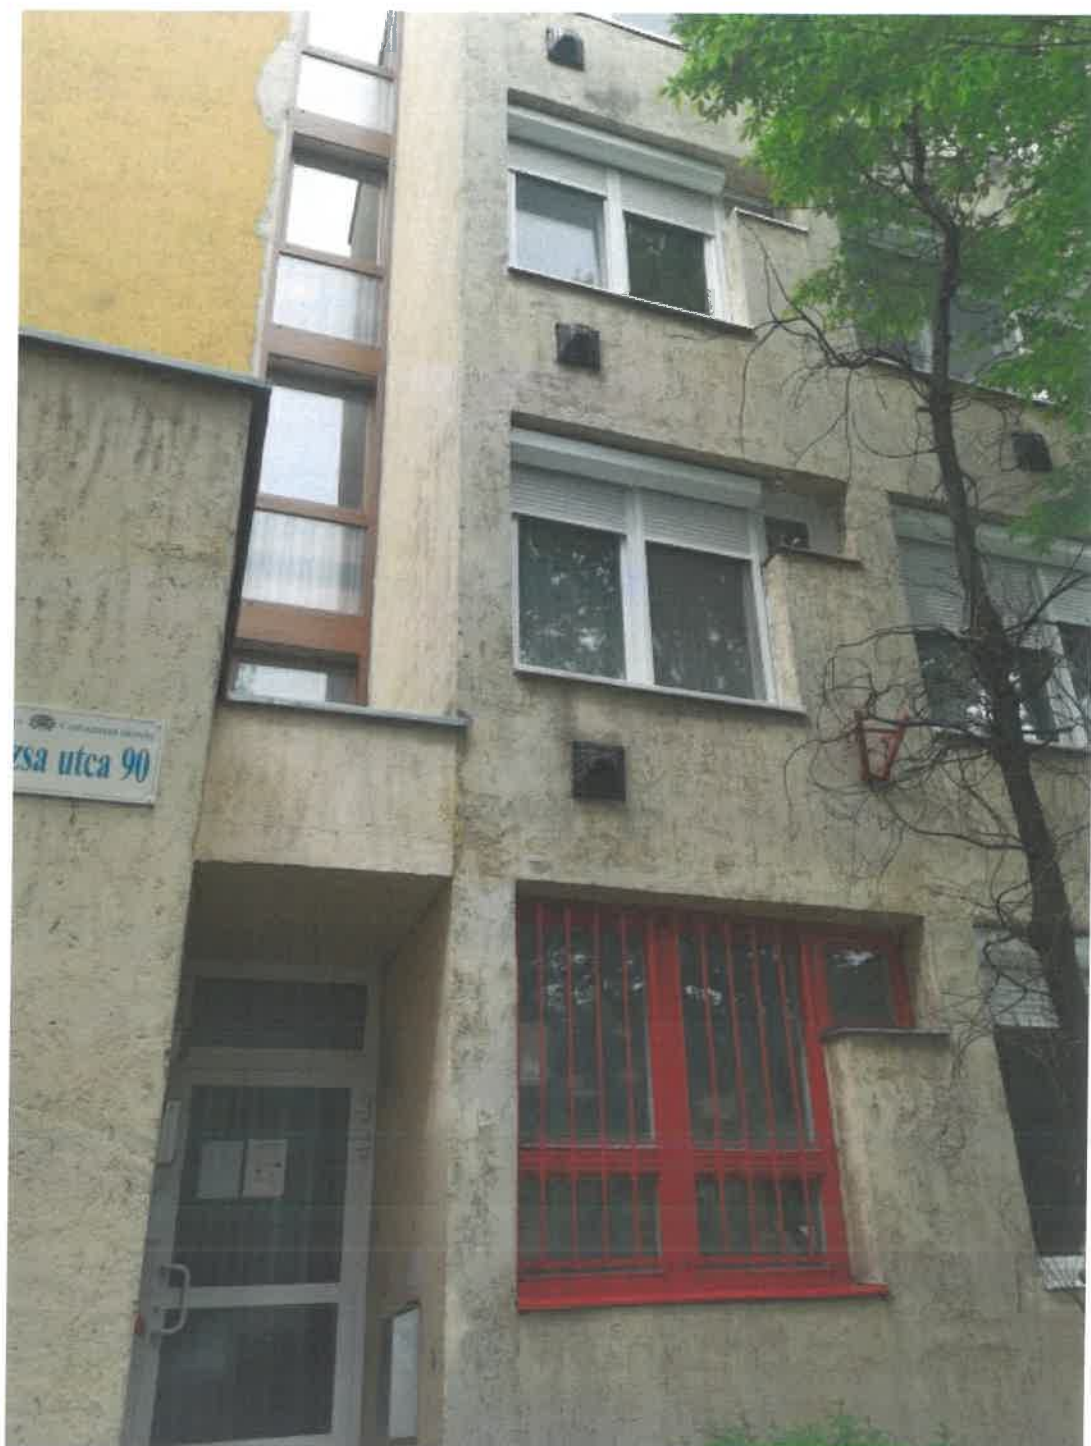
Külső vakolat

Az épület oldalfala vakolt, kőporozott korának megfelelő állapotú. Helyenként a természetes épületmozgás következtében, főleg az öntött beton koszorúk környékén repedések jelentek meg. A korábbi javítások már helyenként meglazultak, vakolathullást idézhetnek elő. Ezek további vizsgálata, karbantartása javasolt.

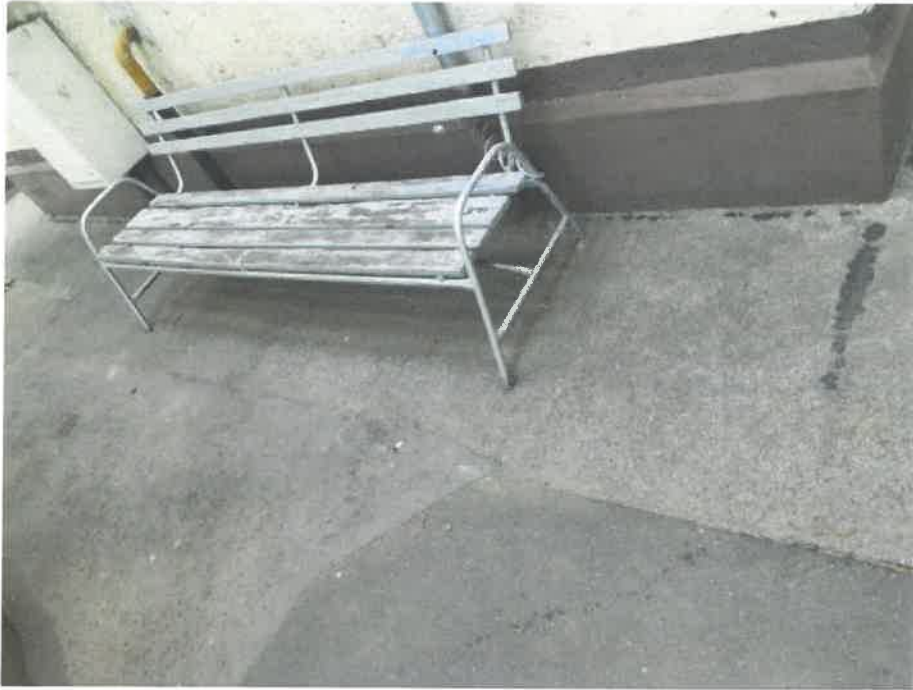
Lábazat

Az épület lábazatának felújítása 2012-ben elkészült, felújítása egyelőre nem időszerű, azonban karbantartása-tisztítása javasolt.

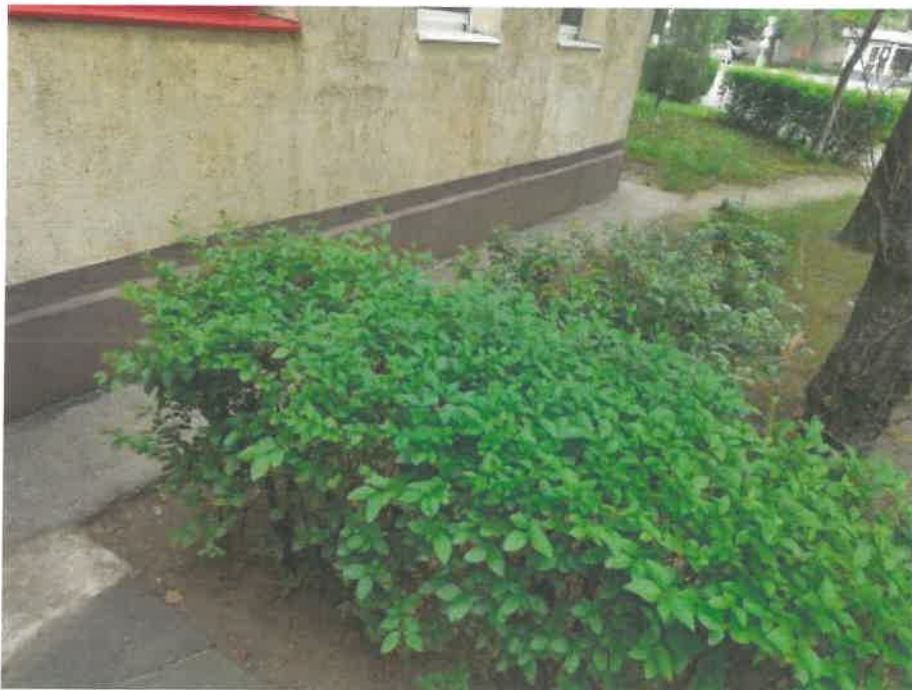
Szolgálati járda

A szolgálati járda megfelelő állapotú, biztonságos közlekedésre alkalmas, azonban az épület adottságait figyelembe véve gyalogos közlekedés csak részlegesen történik rajta. A lépcsőház összeépítésre került a Futórózsa utca 88. szám alatti lépcsőházzal, így teljesen körbejárható. A további károk és az épület vizesedésének elkerülése érdekében a növényzet eltávolítása, valamint a hézagok javítása indokolt.

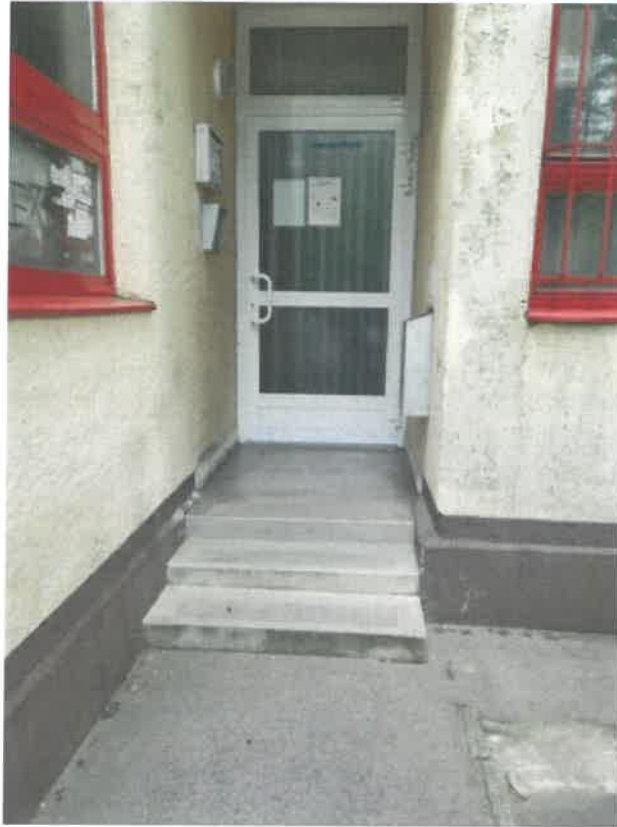
Főbejárat lépcső

A főbejáráthoz vezető aszfalt burkolat épp, állapota biztonságos közlekedésre alkalmas.

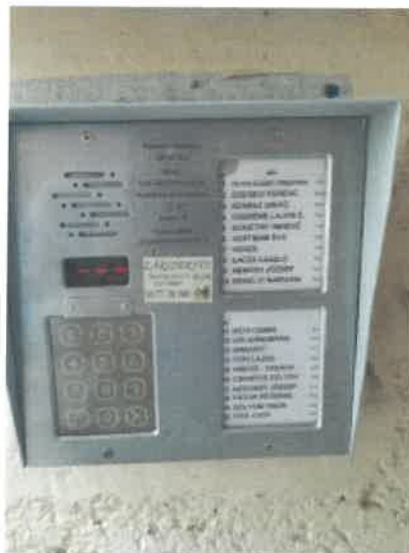
Kaputelefon rendszer

A kapu telefon IQ/Codefon típusú, karbantartása rendszeresen megtörténik, állapota megfelelő.

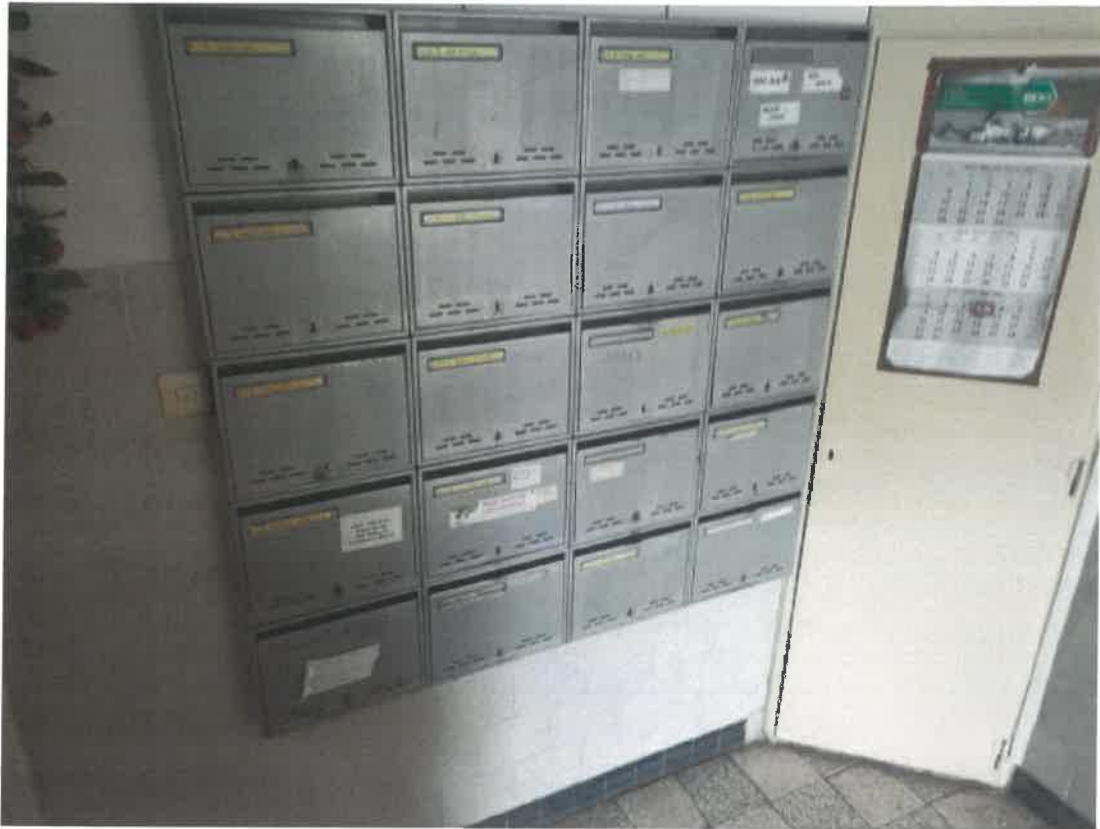
Postaládák

A postaládák cseréje az elmúlt években nem történt meg, állapotuk megfelelő, biztonságosnak mondható.

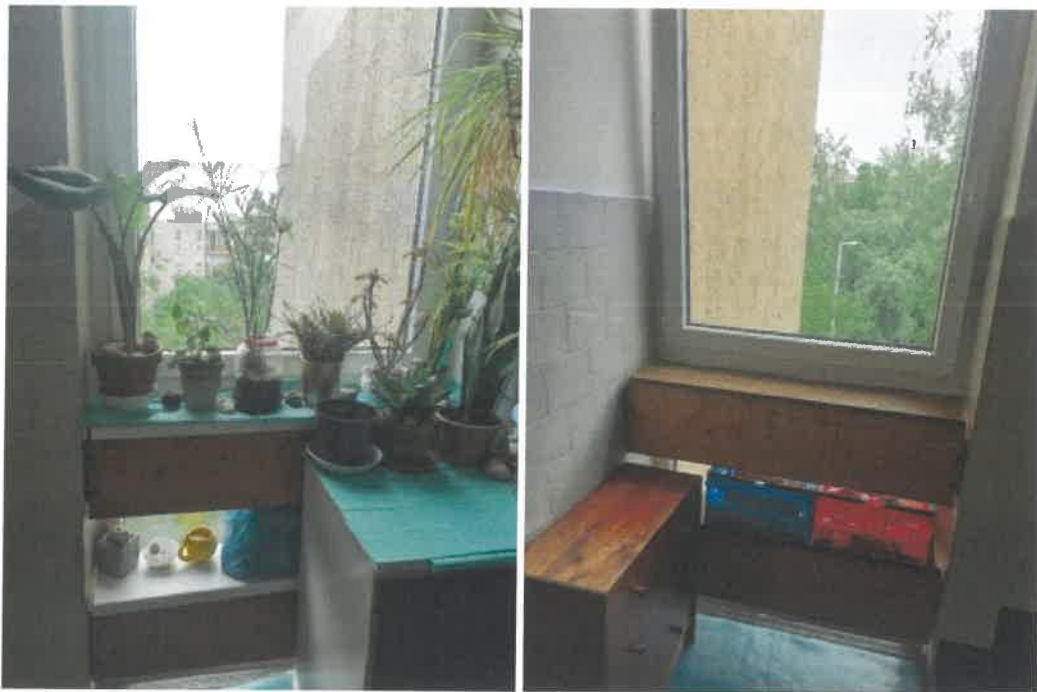
Belső nyílászárók, sorolt szerkezetek

A lépcsőházi sorolt szerkezetek cseréje 2017,-ben megtörtént, állapotuk megfelelő, karbantartásuk javasolt.

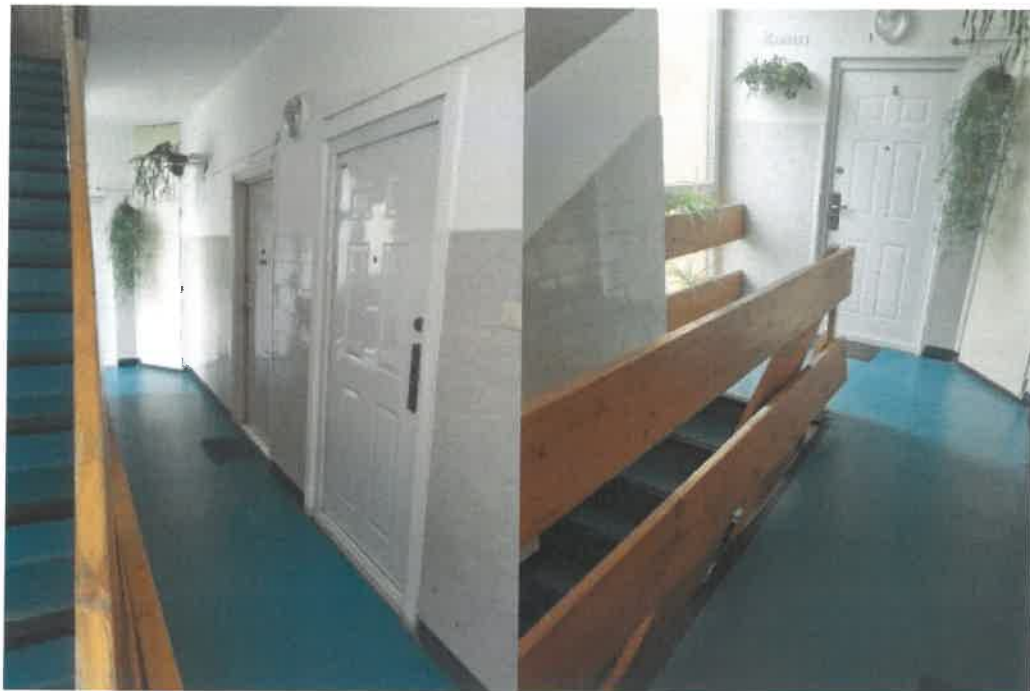
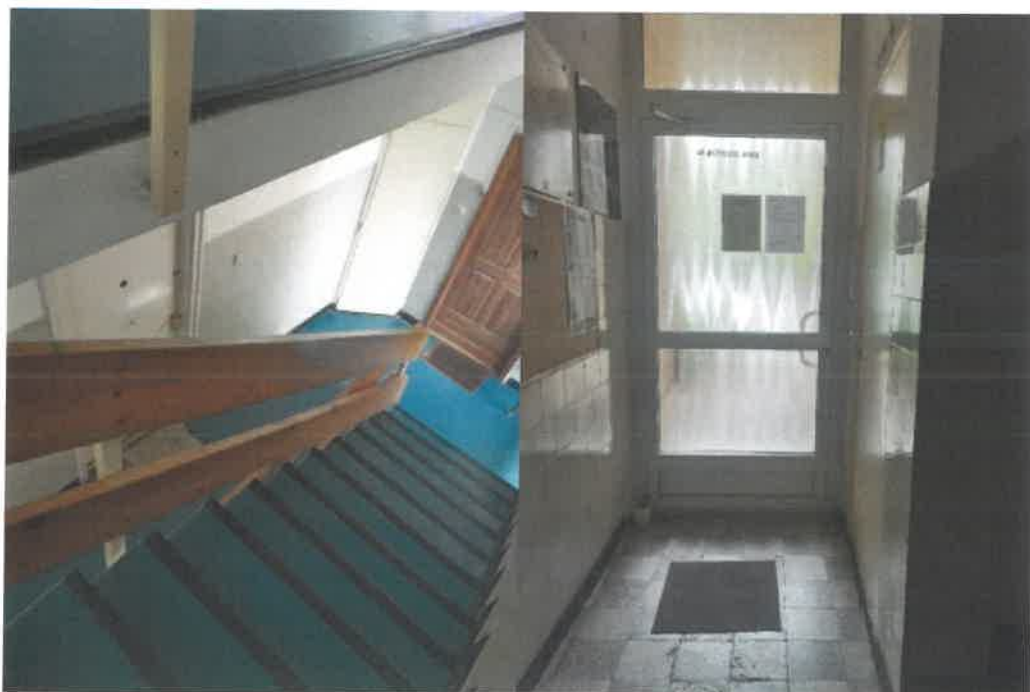
Lépcsőházi burkolatok, korlát

A lépcsőházban lévő burkolatok folytonosak, hiány a felmérés időpontjában nem volt. Az aljzat PVC lemezből és hidegburkolati lapokból került kialakításra. A korlátok állapota és rögzítése biztonságosnak mondható.

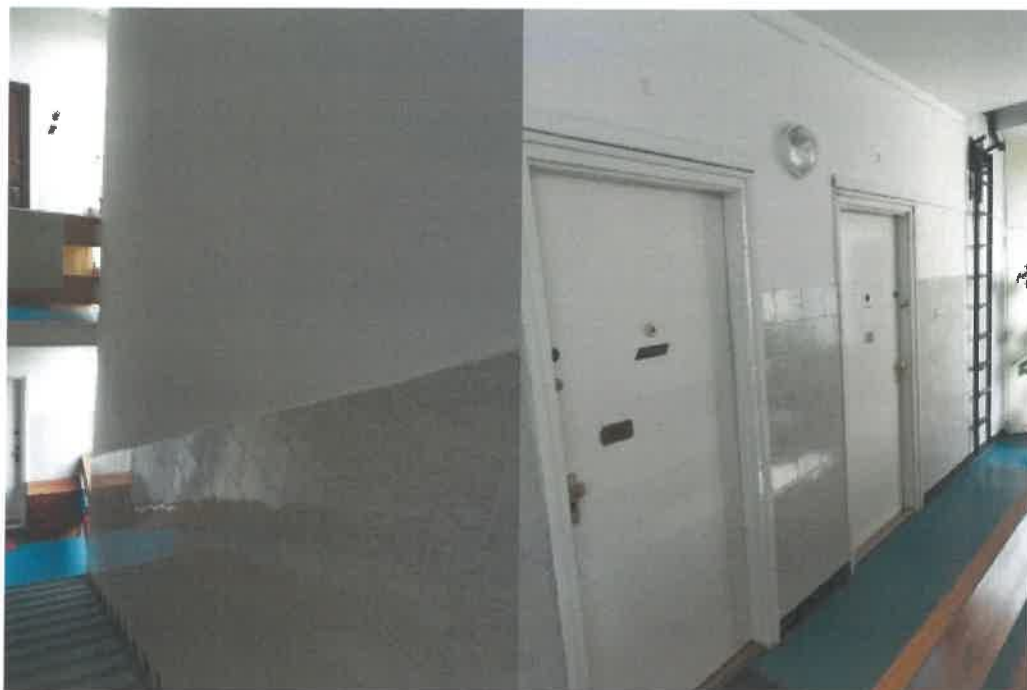
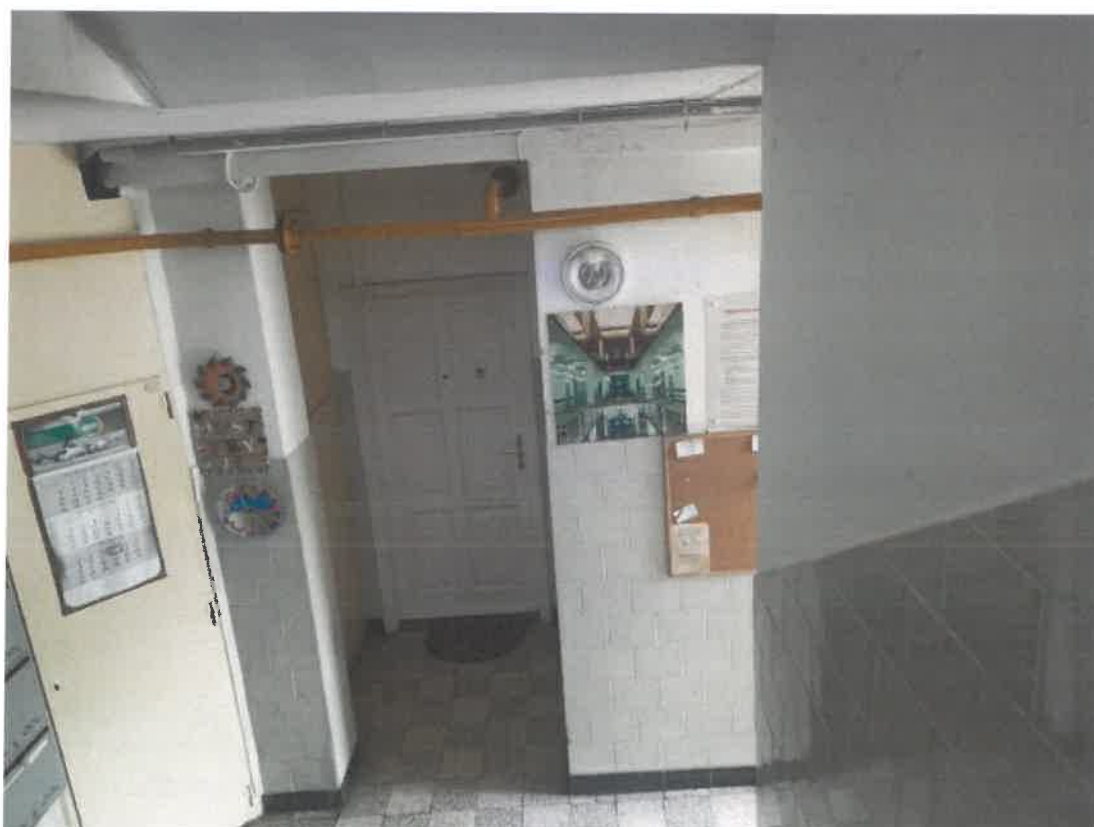
Lépcsőházi falak állapota

A lépcsőházban a falburkolatok festése már időszerű, a természetes épületmozgások következtében a csempeburkolat feletti falfelületen repedések jelentek meg.

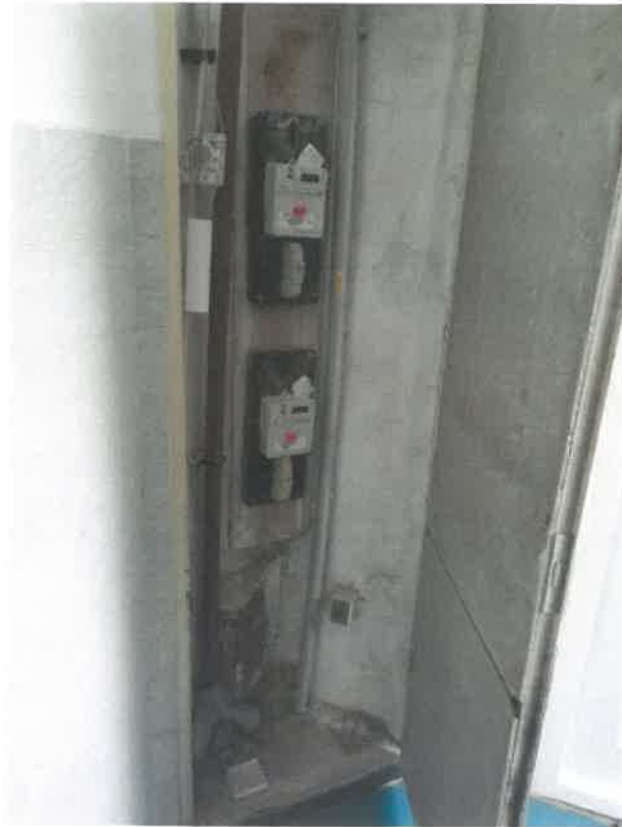
Áramellátás

Az épület áramellátását, a földszinten ELMŰ által elhelyezett kapcsolószekrény biztosítja, a lakások elektromos ellátását a szintenként elhelyezett, önálló villanyóra biztosítja. Az épület villamos biztonságtechnikai felülvizsgálatai által megállapított hiányosságokat a felmérés nem tartalmazza.
