Összefogás Lakásszövetkezet
1165 Budapest, Hilda utca 1.

Állagfelmérés 2022.

1165 Budapest, Gizella tér 2.

Cím: Centenárium Lakótelep I-es ütem, 1165. Budapest, Gizella tér 2. Hrsz: 106904/5

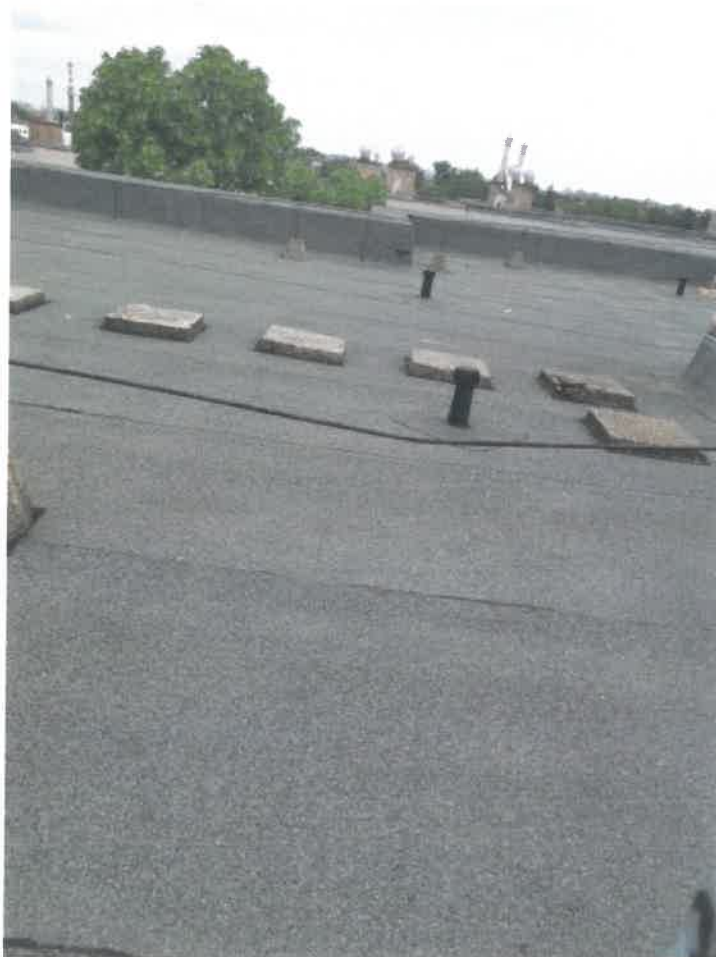
Tetőszerkezet

A tető vízszigetelése palaszórt bitumenes lemez 2017.-ben a tető szigetelése javításra, cserélésre került. Megfelelő műszaki állapotban van. Felújítása egyelőre nem időszerű.

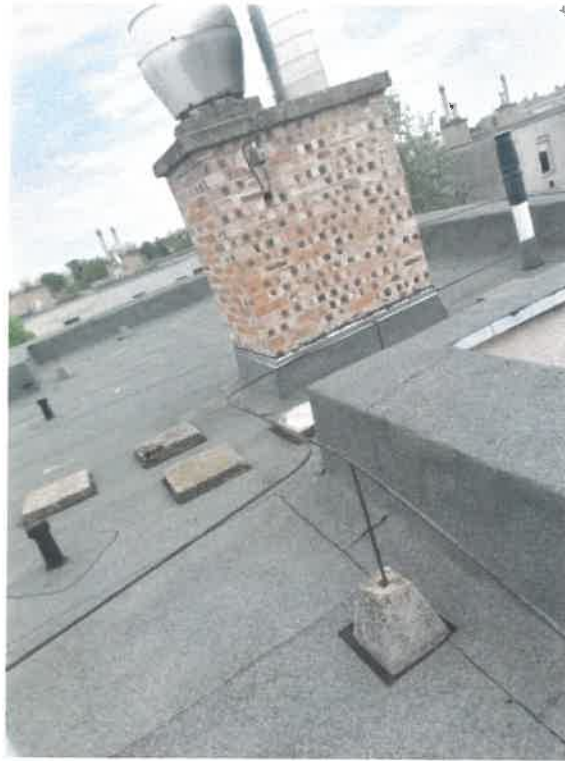
Felépítmények

A tetőn 4 db szellőző és 4 db füstgáz elvezető kémény került lehelyezésre, a fugák javítása oldaluk vakolása időszerű, állapotuk közepesnek mondható. A Termofor gyűjtőkémének felújítása, Multikamin-Furanflex eljárással történő bélelése 2009.-ben megtörtént.

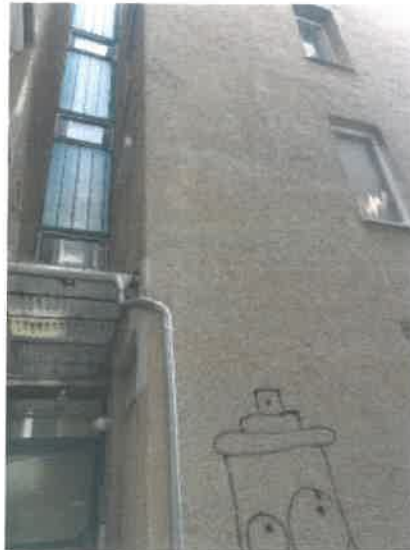
Külső vakolat

Az épület oldalfala vakolt, kóporozott korának megfelelő állapotú. Helyenként a természetes épületmozgás következtében, főleg az öntött beton koszorúk környékén repedések jelentek meg. A korábbi javítások már helyenként meglazultak, vakolathullást idézhetnek elő. Ezek további vizsgálata, karbantartása javasolt. A homlokzat veszélytelenetekig munkáinak elvégzése rendszeres, legutóbb 2021,-ben történt.

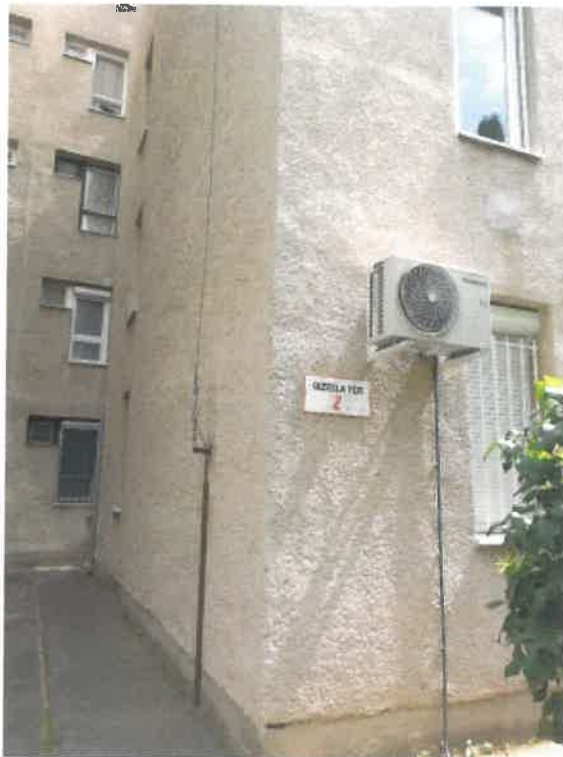
Lábazat

Az épület lábazatának felújítására még nem került sor, állapota átlagosnak mondható, azonban karbantartása-tisztítása javasolt.

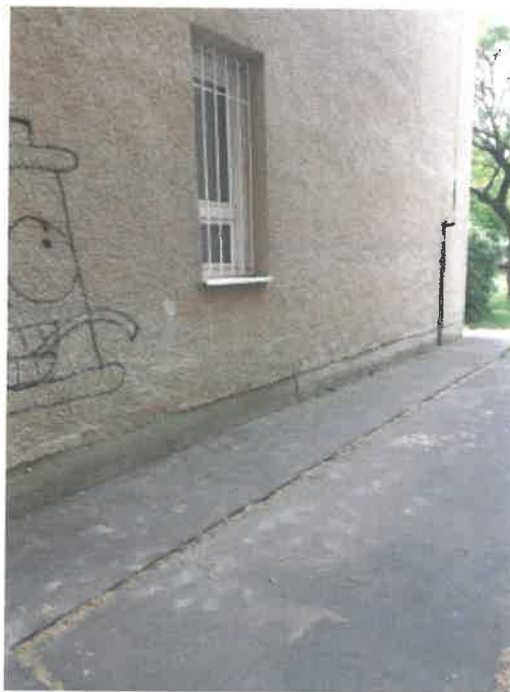
Szolgálati járda

A szolgálati járda megfelelő állapotú, biztonságos közlekedésre alkalmas, azonban az épület adottságait figyelembe véve gyalogos közlekedés csak részlegesen történik rajta. A további károk és az épület vizesedésének elkerülése érdekében a növényzet eltávolítása, valamint a hézagok javítása indokolt.

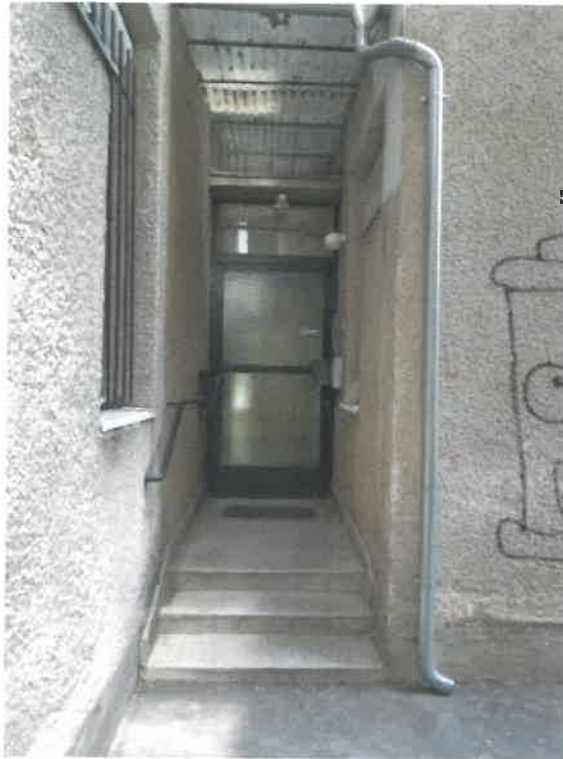
Főbejárat lépcső

A főbejáráthoz vezető beton burkolat épp, a lépcső felújítása ismeretlen időpontban megtörtént, állapota biztonságos közlekedésre alkalmas.

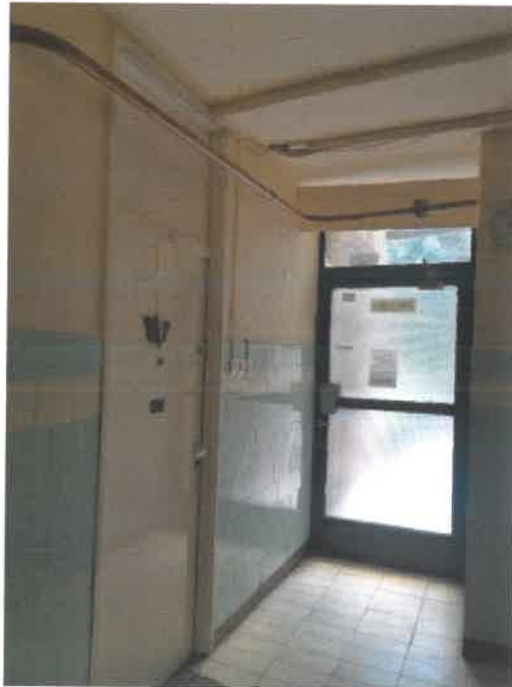
Bejárati ajtó

A belső, lépcsőházba vezető ajtó cseréje az elmúlt években nem történt meg, állapota megfelelő azonban hőszigetelő képessége kérdéses.

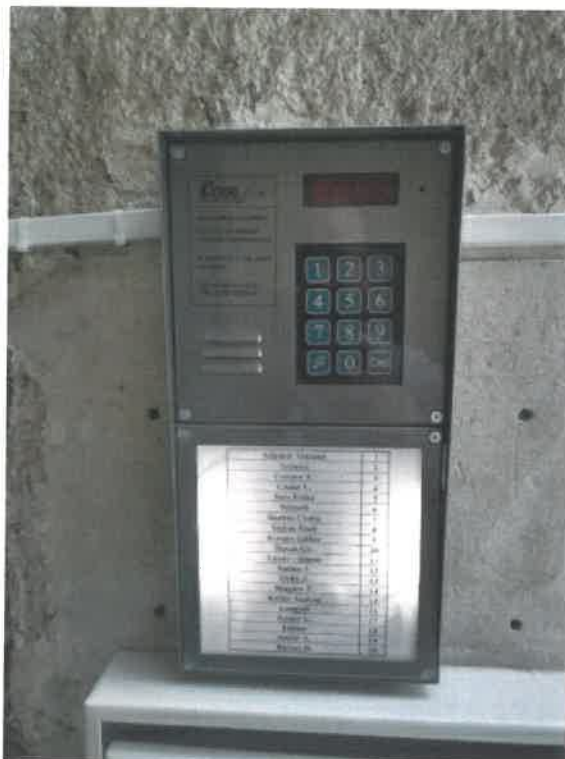
Kaputelefon rendszer

A kapu telefon új, Codefon típusú, karbantartása rendszeresen megtörténik, állapota megfelelő.

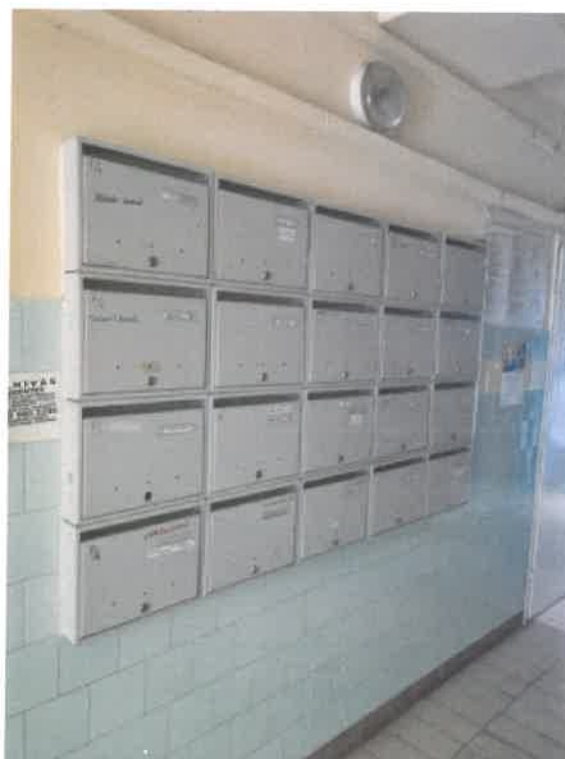
Postaládák

A postaládák cseréje az elmúlt években nem történt meg, állapotuk megfelelő, biztonságosnak mondható.

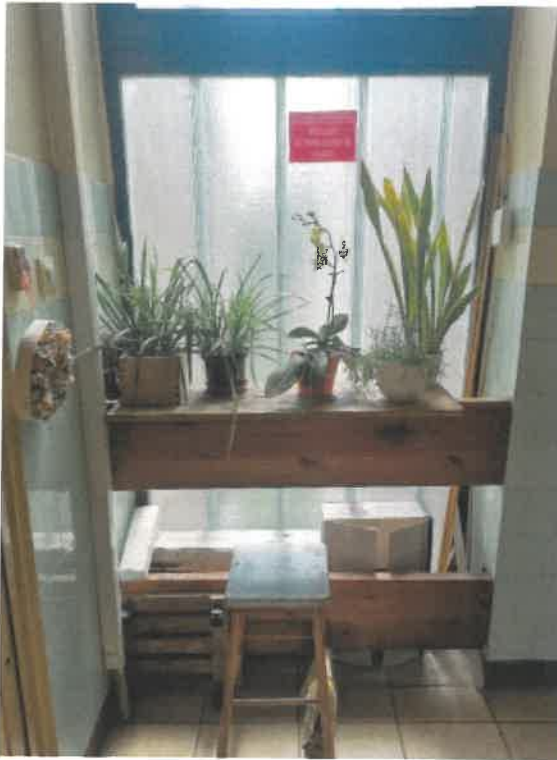
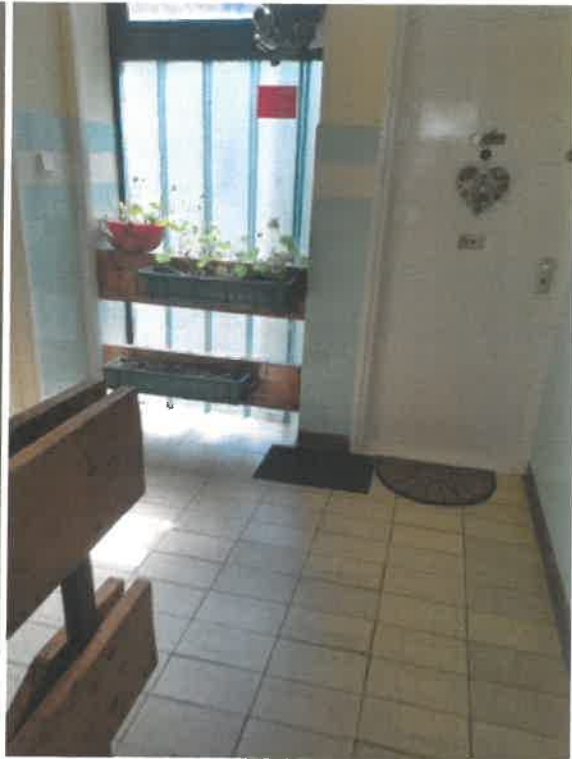
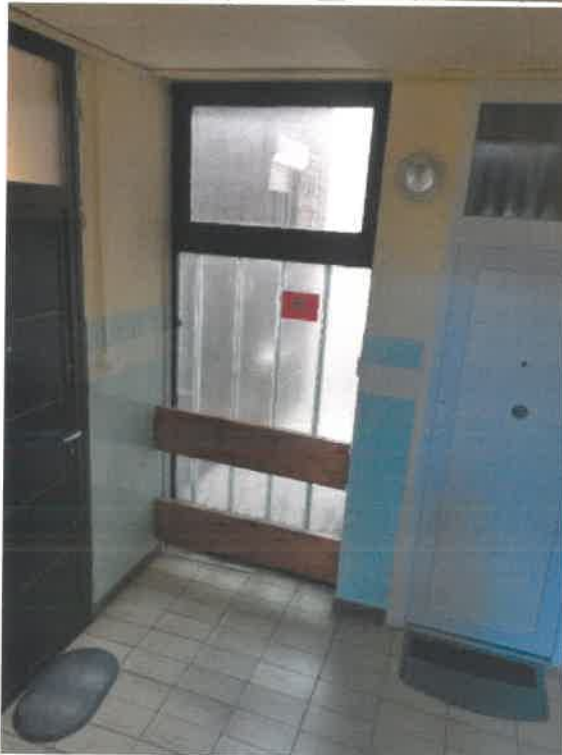
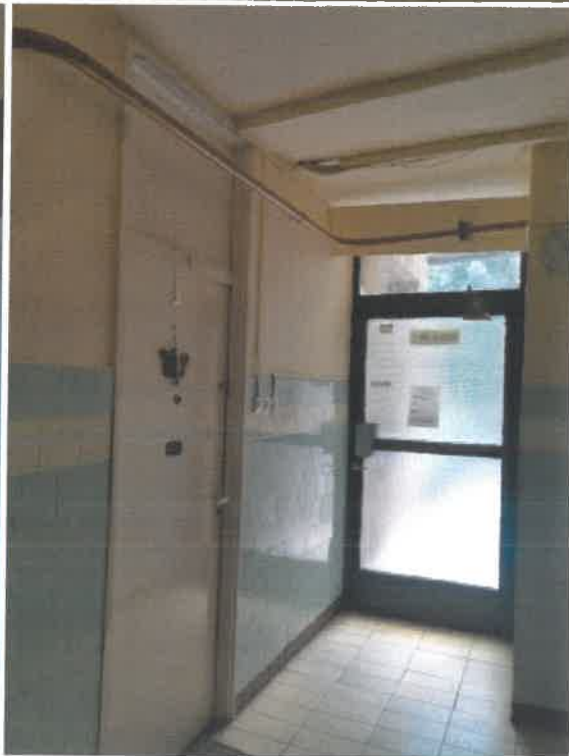
Belső nyílászárók, sorolt szerkezetek

A lépcsőházi sorolt szerkezetek cseréje még nem történt meg, egyidősek az épülettel. Állapotuk megfelelő, azonban néhány helyen befolyhat az esővíz tömítésük, karbantartásuk javasolt.

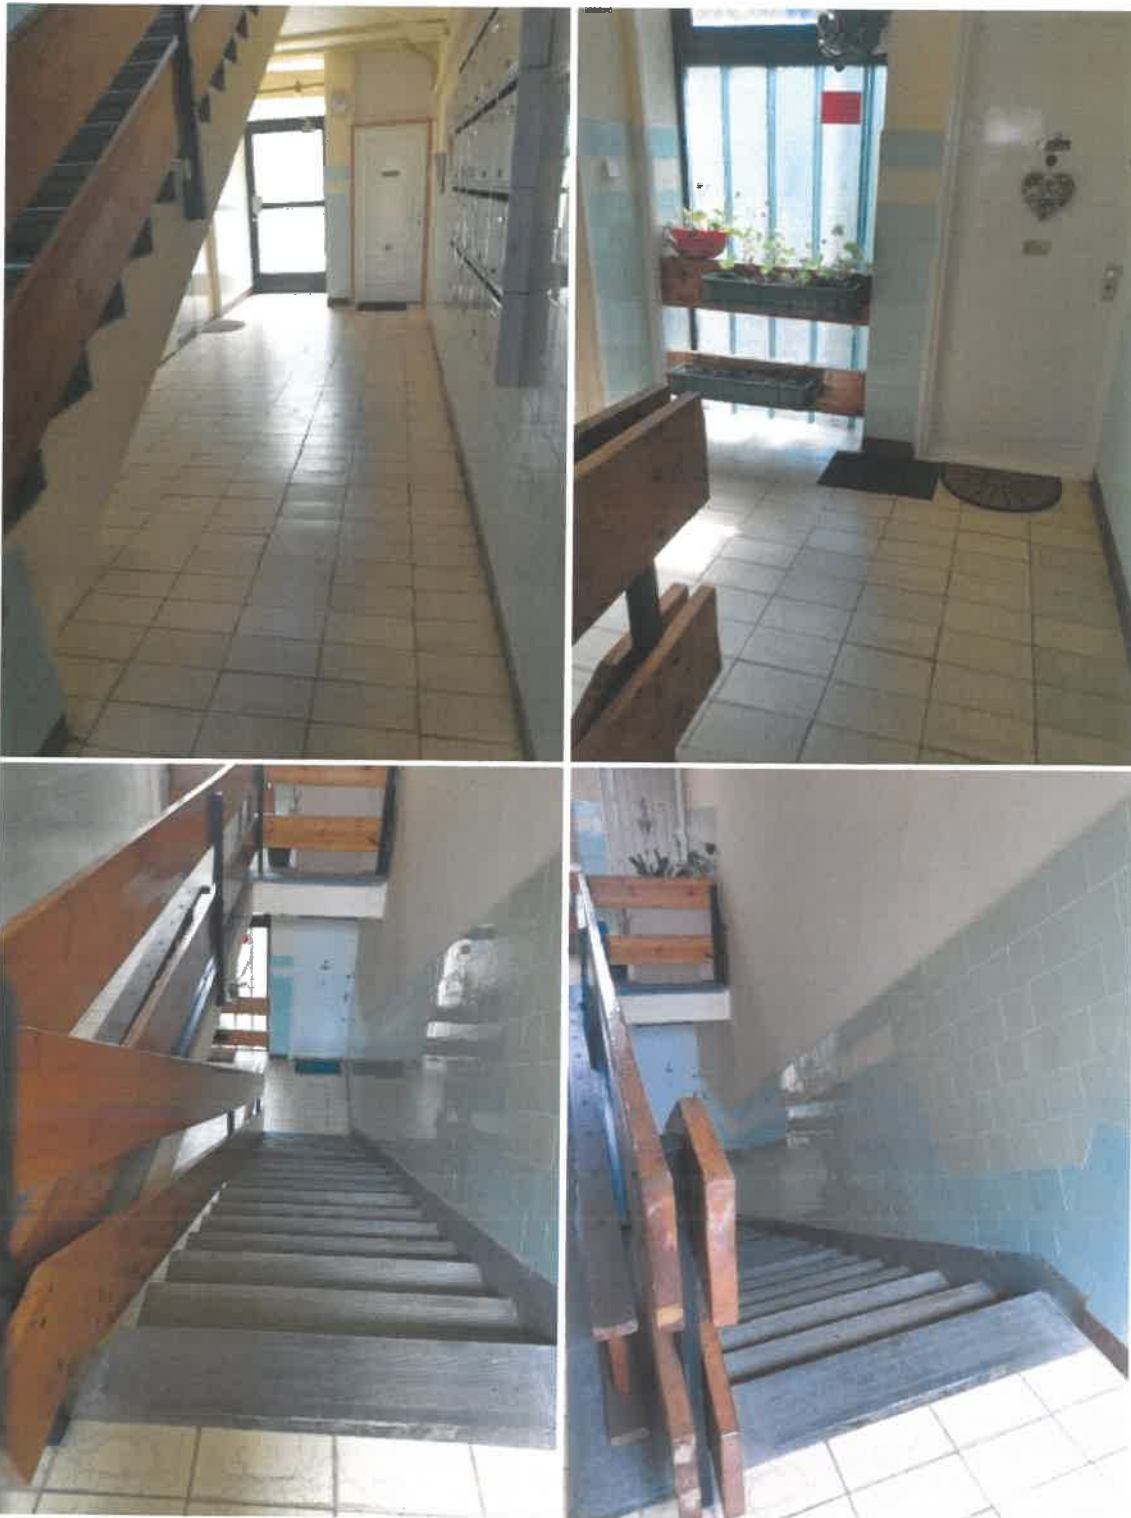
Lépcsőházi burkolatok, korlát

A lépcsőházban lévő burkolatok folytonosak, hiány a felmérés időpontjában nem volt. Az aljzat hidegburkoló lapokból került kialakításra. A korlátok állapota és rögzítése biztonságosnak mondható.

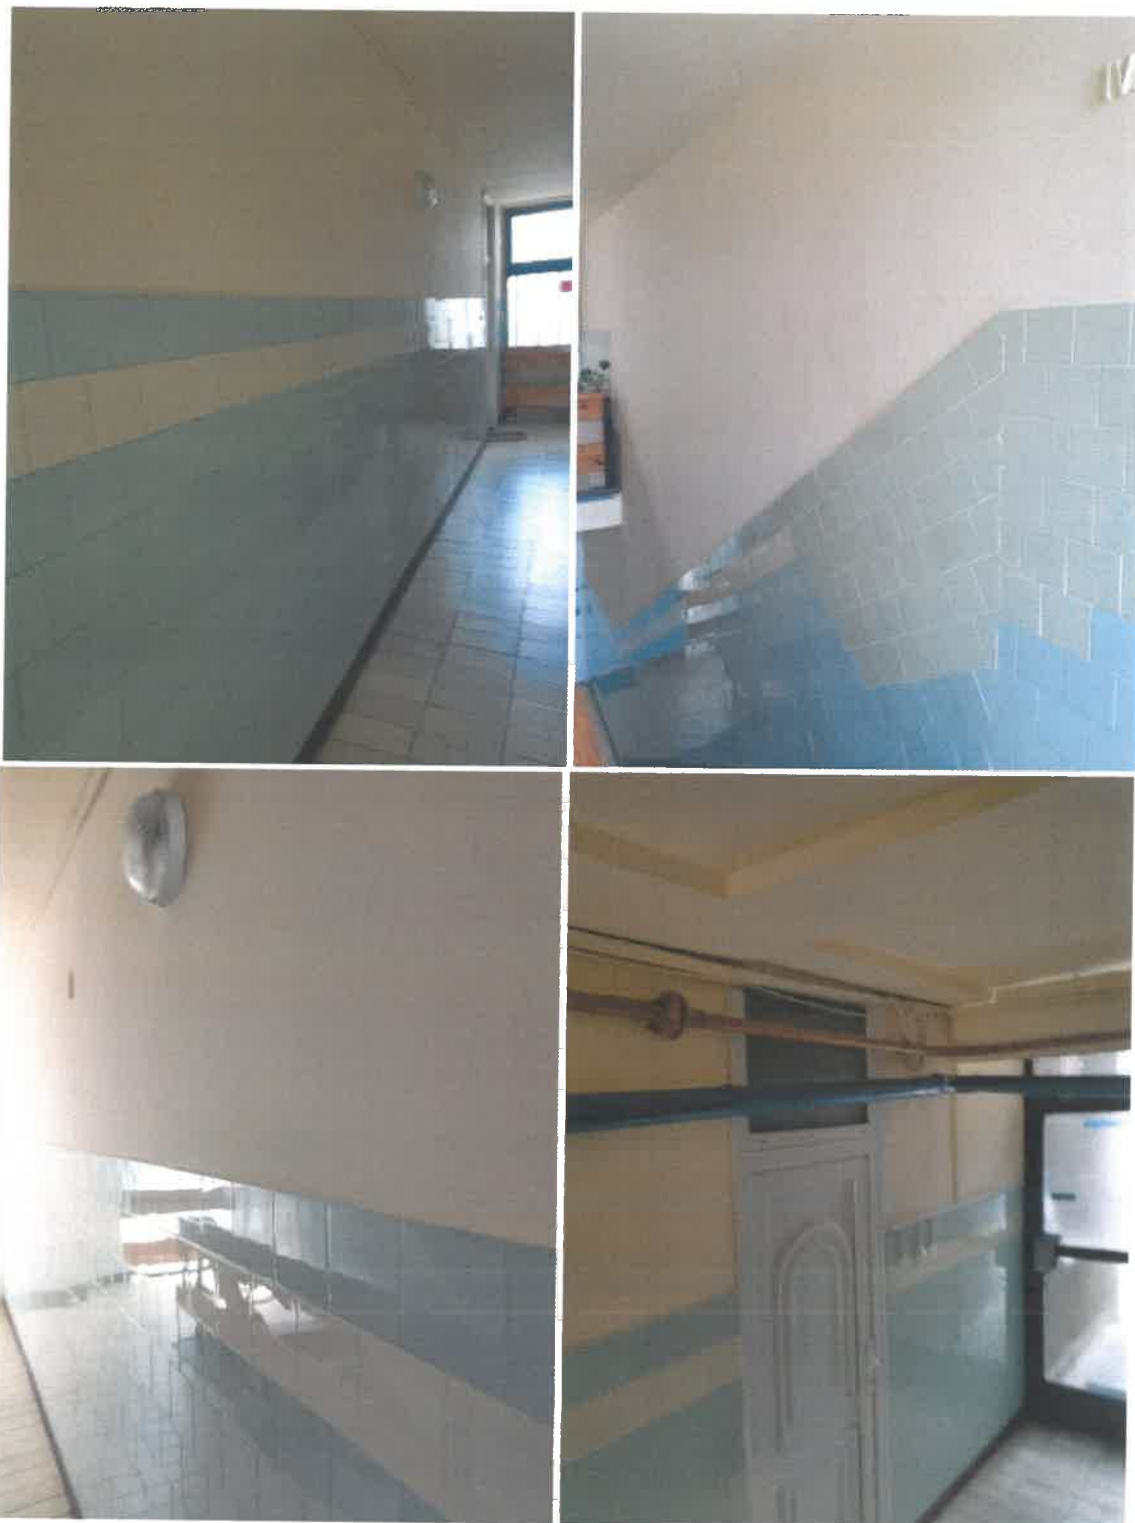
Lépcsőházi falak állapota

A lépcsőházban a falburkolatok festése már időszerű, legutóbb 2017,-ben történt. a természetes épületmozgások következtében a csempeburkolat feletti falfelületen repedések jelentek meg.
