Összefogás Lakásszövetkezet
1165 Budapest, Hilda utca 1.

Állagfelmérés 2022.
1165 Budapest, Gizella tér 6.

Cím: Centenárium Lakótelep I-es ütem, 1165. Budapest, Gizella tér 6. Hrsz: 106904/6

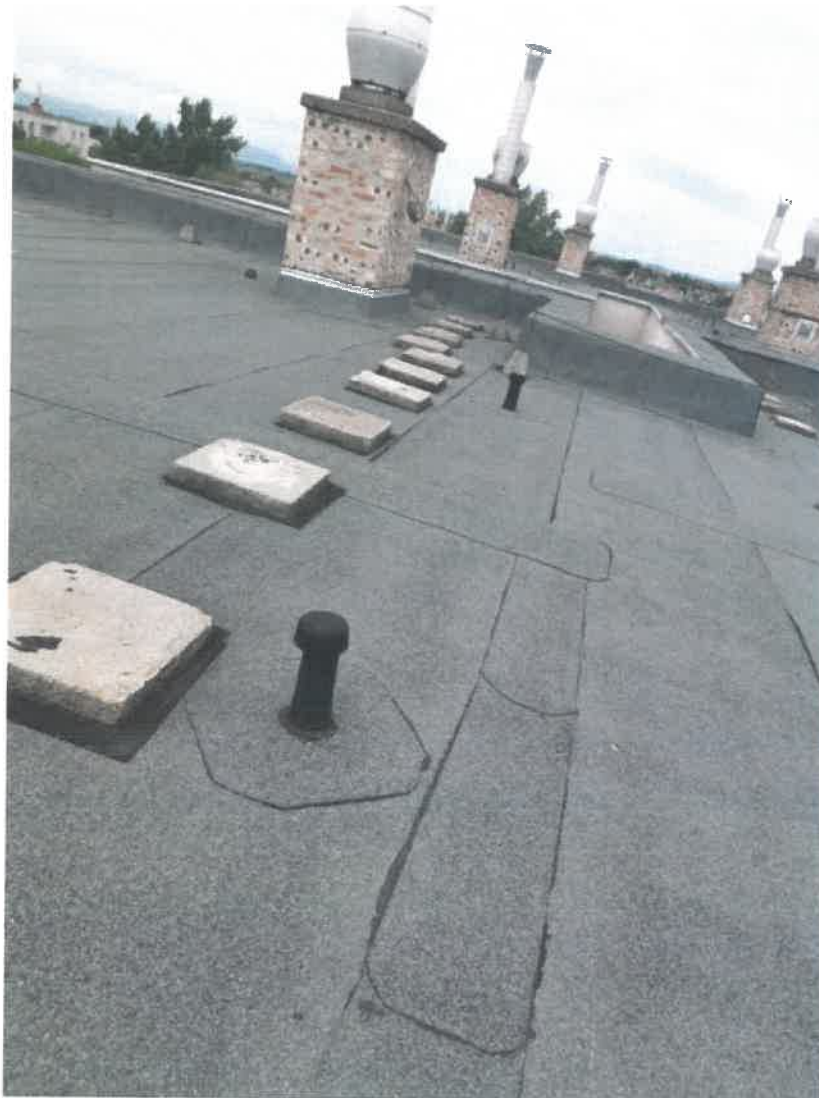
Tetőszerkezet

A tető vízszigetelése palaszórt bitumenes lemez 2017.-ben a tető szigetelése javításra, cserélésre került. Megfelelő műszaki állapotban van. Felújítása egyelőre nem időszerű.

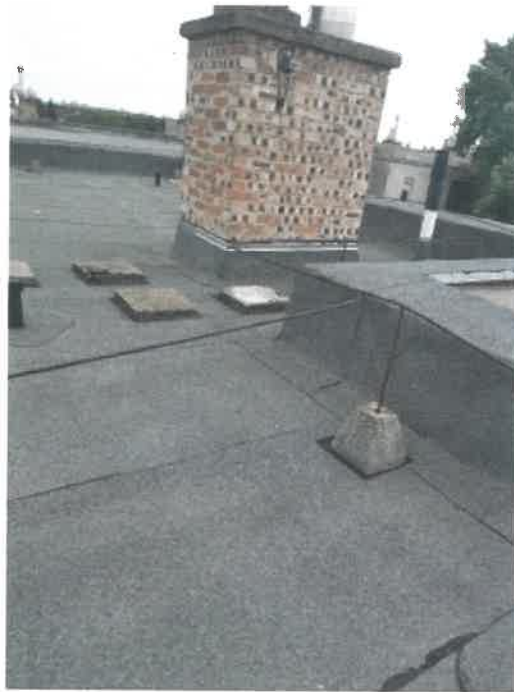
Felépítmények

A tetőn 4 db szellőző és 4 db füstgáz elvezető kémény került lehelyezésre, a fugák javítása oldaluk vakolása időszerű, állapotuk közepesnek mondható. A Termofor gyűjtőkémének felújítása, Multikamin-Furanflex eljárással történő bélelése 2007.-ben megtörtént.

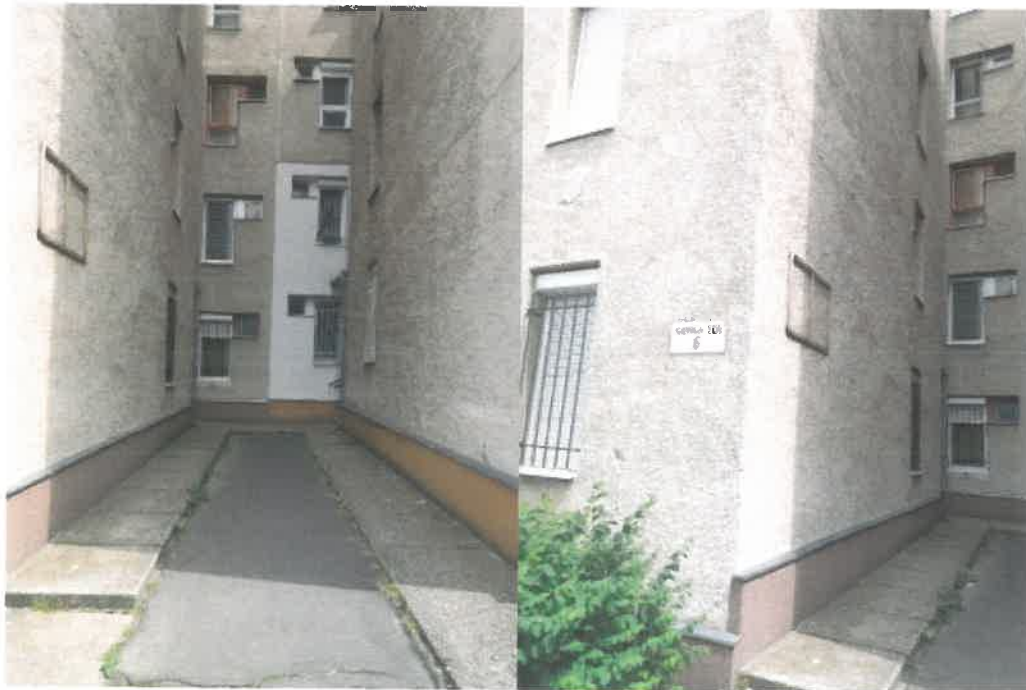
Külső vakolat

Az épület oldalfala vakolt, kőporozott korának megfelelő állapotú. Helyenként a természetes épületmozgás következtében, főleg az öntött beton koszorúk környékén repedések jelentek meg. A korábbi javítások már helyenként meglazultak, vakolathullást idézhetnek elő. Ezek további vizsgálata, karbantartása javasolt. A homlokzati vakolat veszélytelenítése rendszeresnek mondható, legutóbb 2021,-ben történt meg.

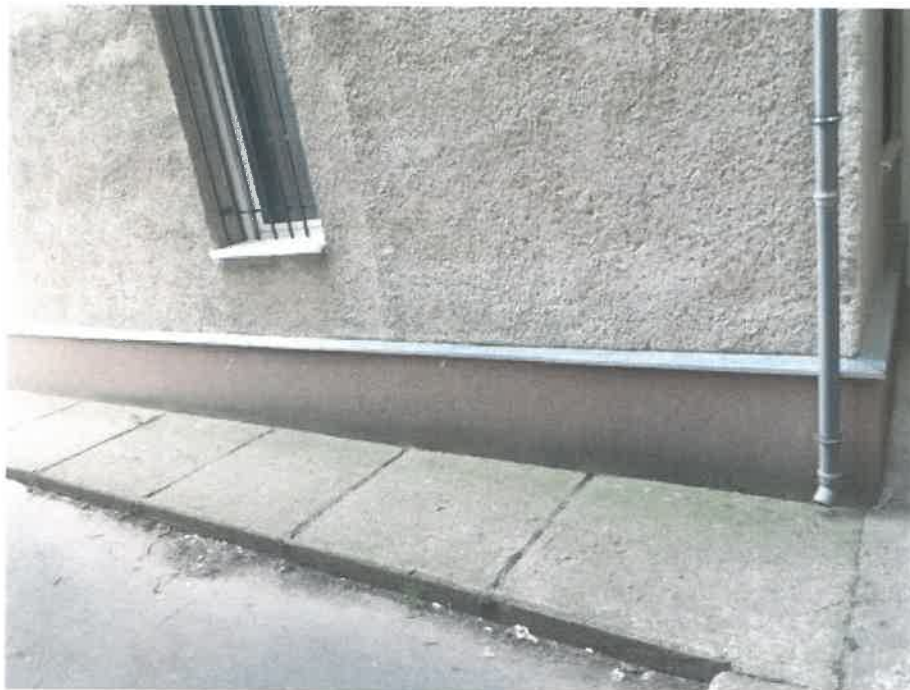
Szolgálati járda

A szolgálati járda megfelelő állapotú, biztonságos közlekedésre alkalmas, azonban az épület adottságait figyelembe véve gyalogos közlekedés csak részlegesen történik rajta.

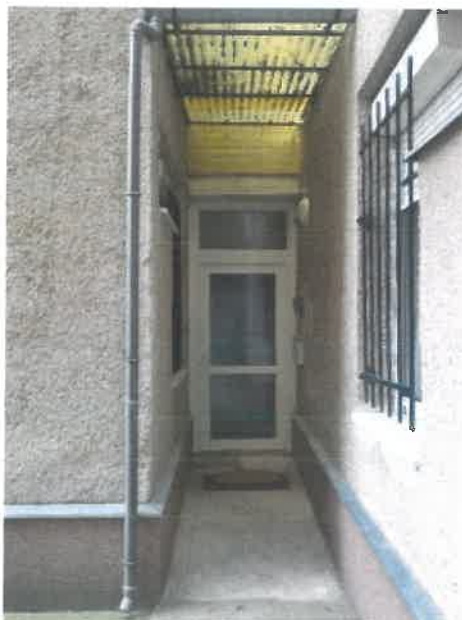
Főbejárat lépcső

A főbejáráthoz vezető beton burkolat épp, a lépcső építésére a szint adottságai miatt nem került sor, állapota biztonságos közlekedésre alkalmas.

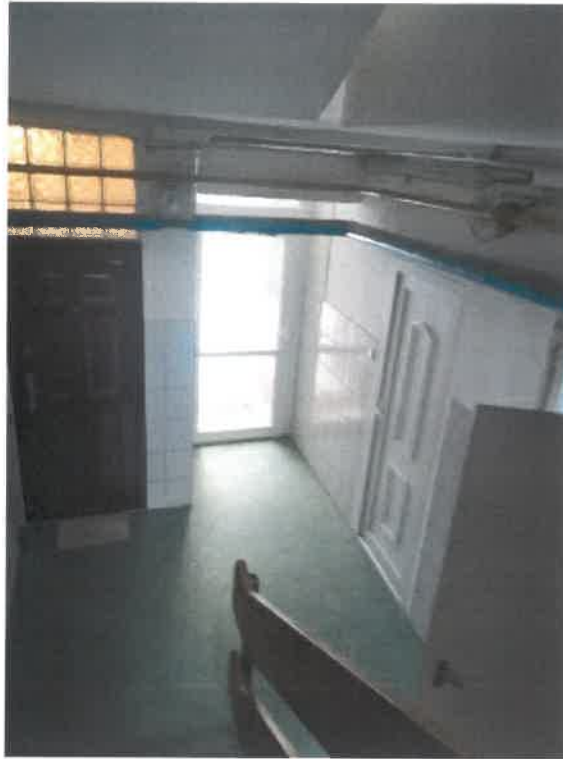
Bejárati ajtó

A belső, lépcsőházba vezető ajtó cseréje 2021,-ben megtörtént, állapota megfelelő, biztonságos.

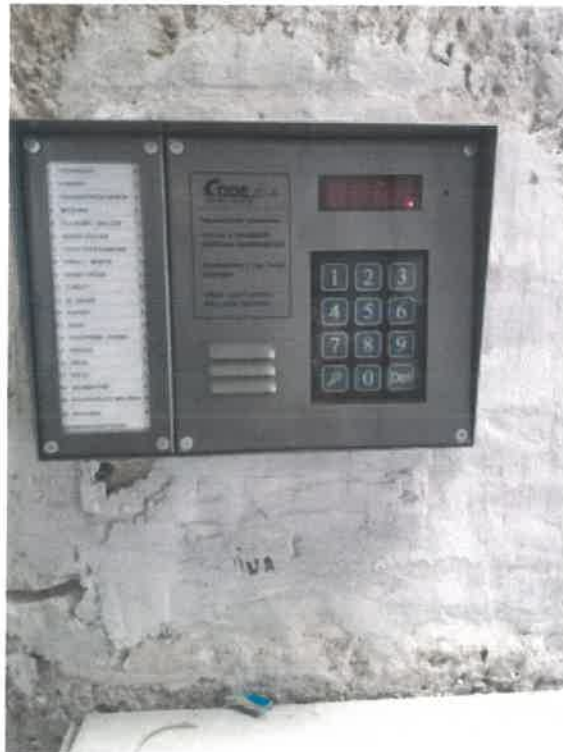
Kaputelefon rendszer

A kapu telefon Codefon típusú, karbantartása rendszeresen megtörténik, állapota megfelelő.

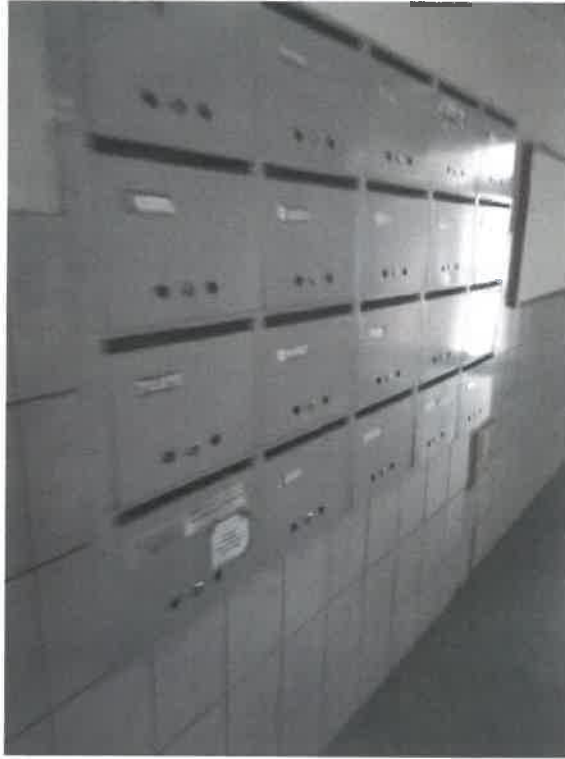
Postaládák

A postaládák cseréje az elmúlt években nem történt meg, állapotuk megfelelő és rendezett, biztonságosnak mondható.

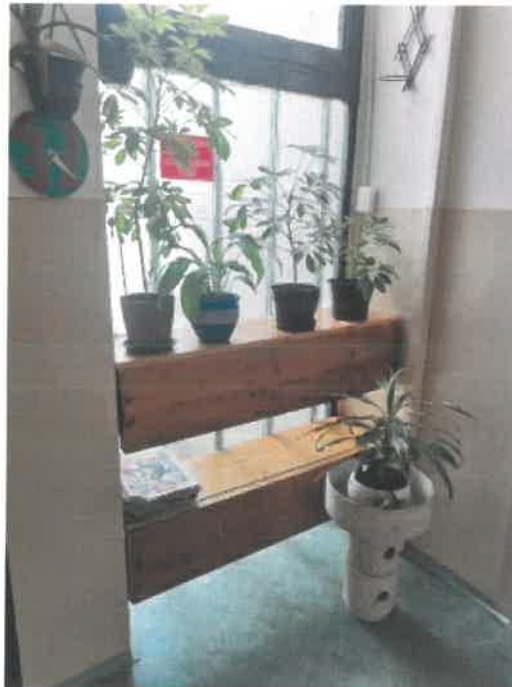
Belső nyílászárók, sorolt szerkezetek

A lépcsőházi sorolt szerkezetek cseréje még nem történt meg, egyidősek az épülettel. Állapotuk megfelelő, azonban néhány helyen befolyhat az esővíz tömitésük, karbantartásuk javasolt.

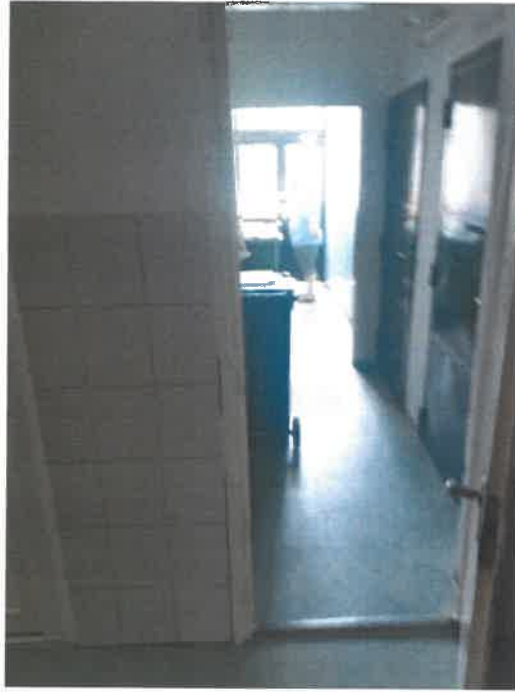
Közös tárolók, kukatárolók

A lépcsőházban külön kukatároló helyiség nem került kialakításra, az edények a hátsó kijárat folyosói részán kerültek elhelyezésre. Állapotuk a koruknak megfelelő, funkciójuk ellátására alkalmasak.

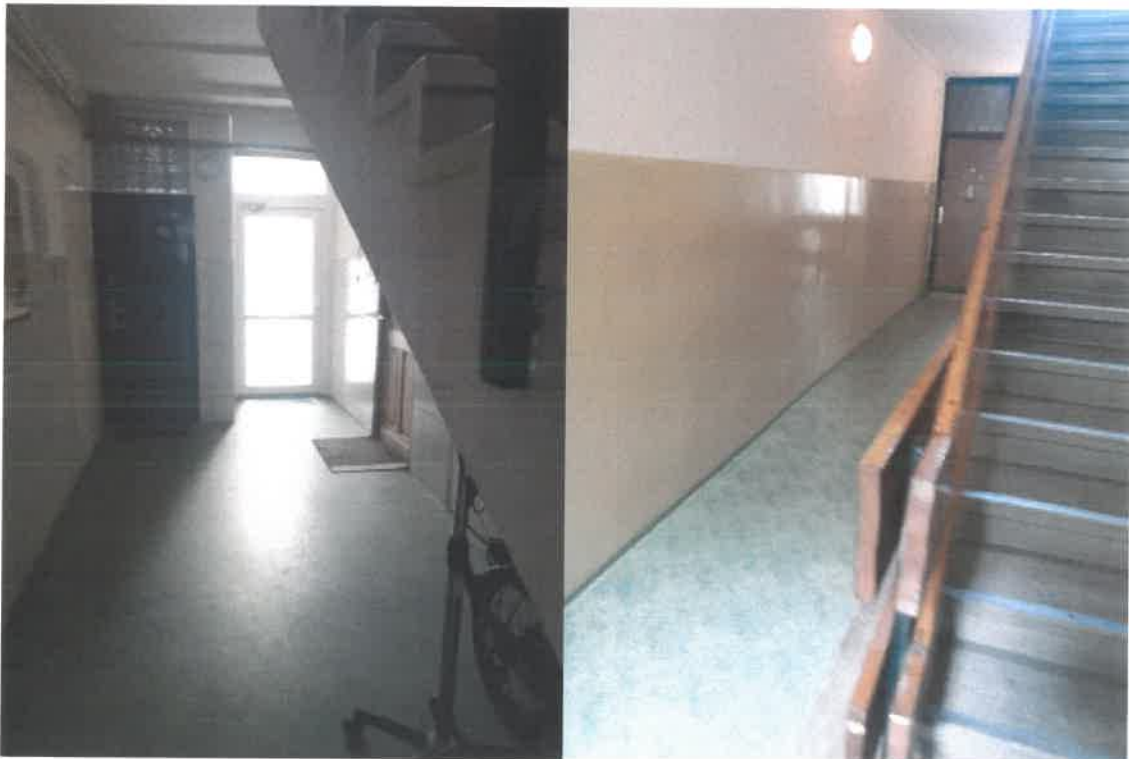
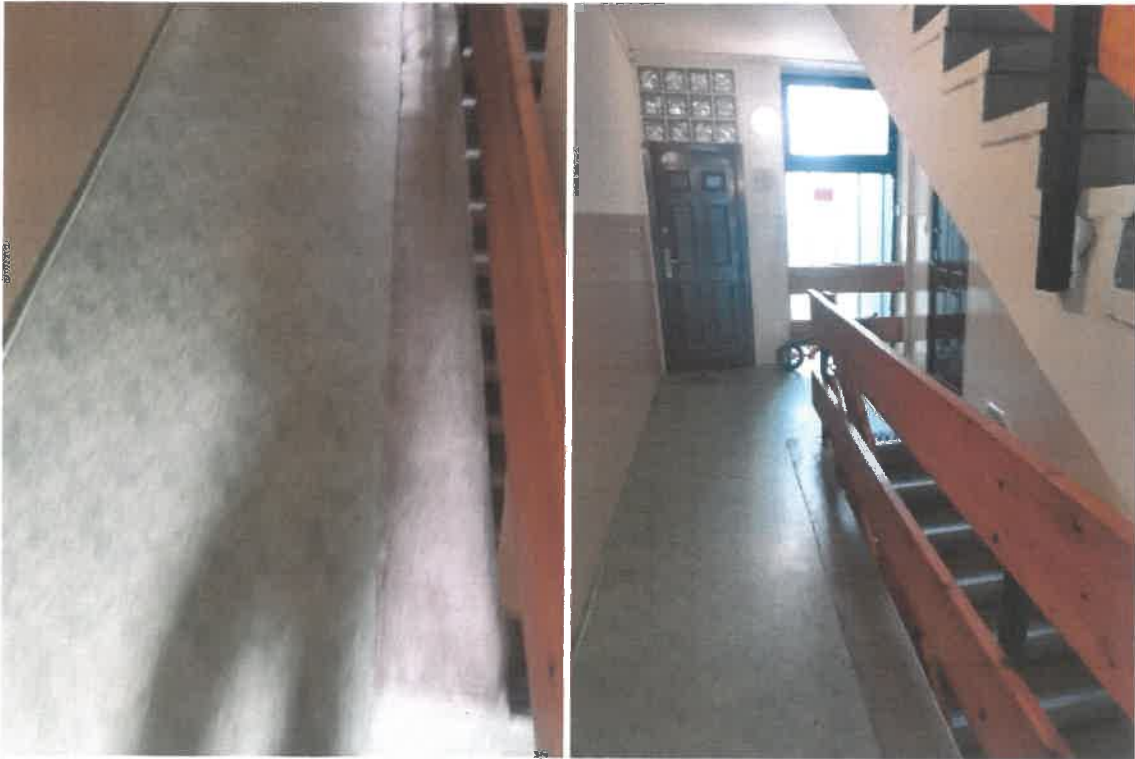
Lépcsőházi burkolatok, korlát

A lépcsőházban lévő burkolatok folytonosak, hiány a felmérés időpontjában nem volt. Az aljzat PVC lemezből került kialakításra. A korlátok állapota és rögzítése biztonságosnak mondható.

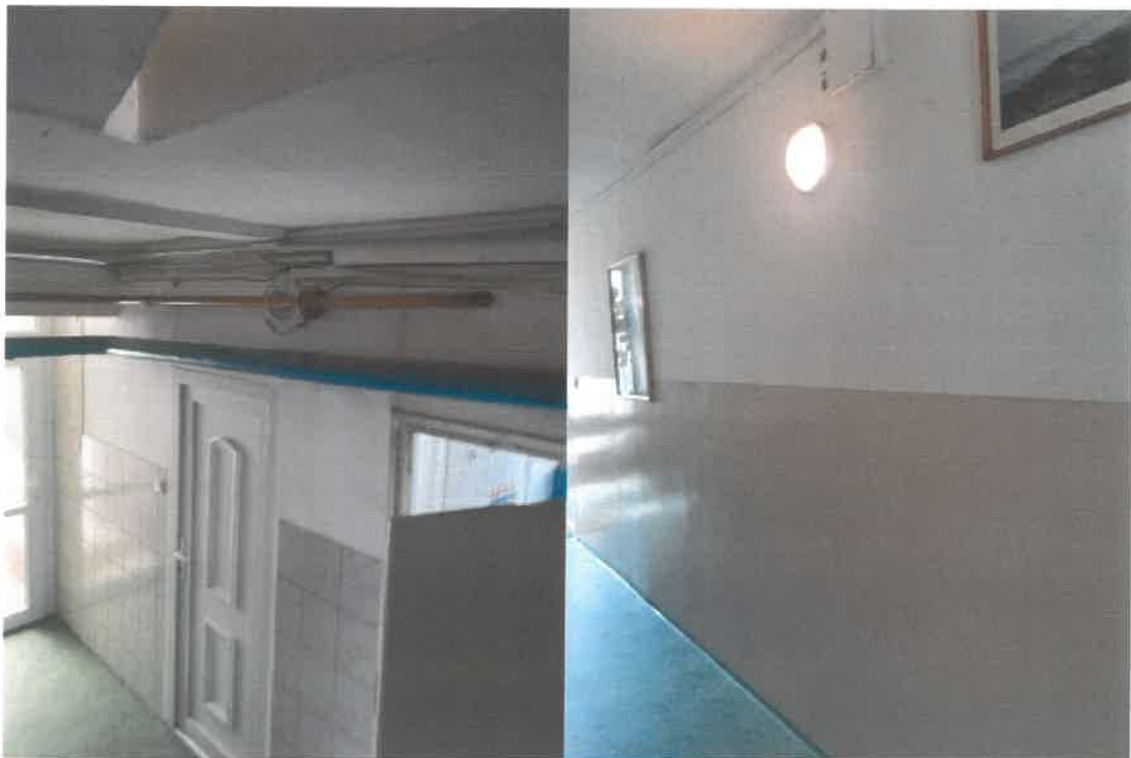
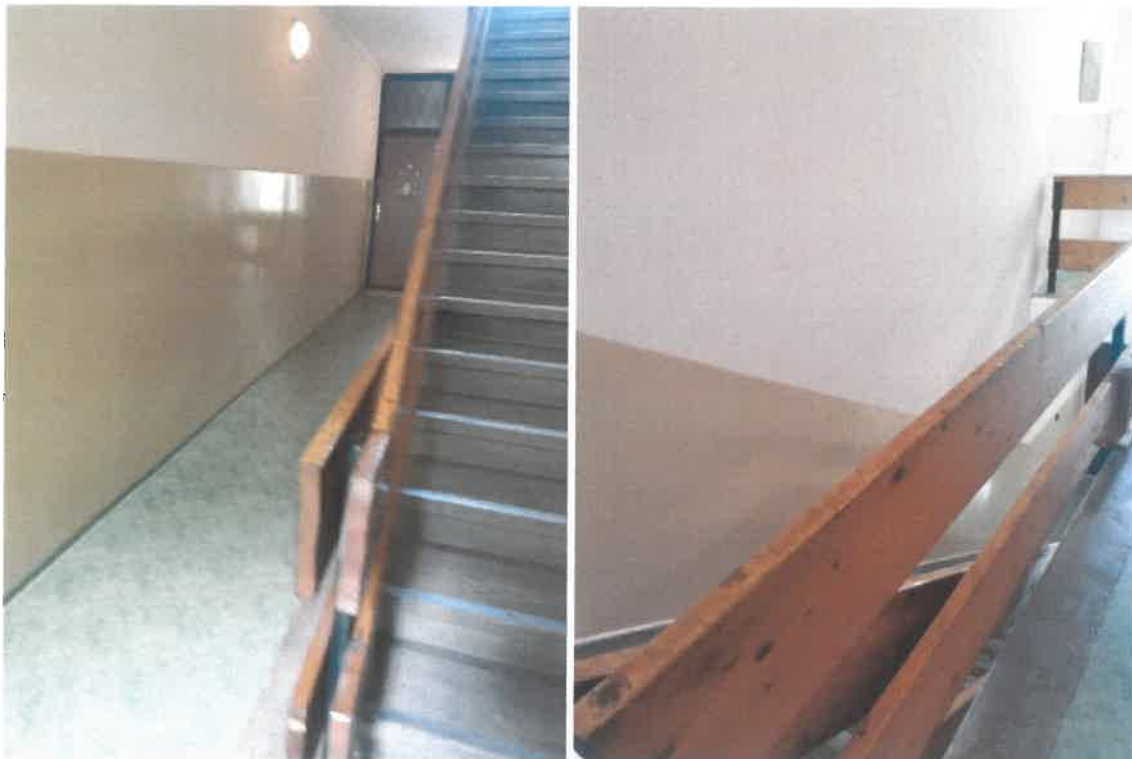
Lépcsőházi falak állapota

A lépcsőházban a falburkolatok festése már időszerű, legutóbb 2013,-ban került elvégzésre. A természetes épületmozgások következtében a csempeburkolat feletti falfelületen repedések jelentek meg.
