Összefogás Lakásszövetkezet
1165 Budapest, Hilda utca 1.

Állagfelmérés 2022.

1165 Budapest, Gizella tér 8.

Budapest, 2022. május

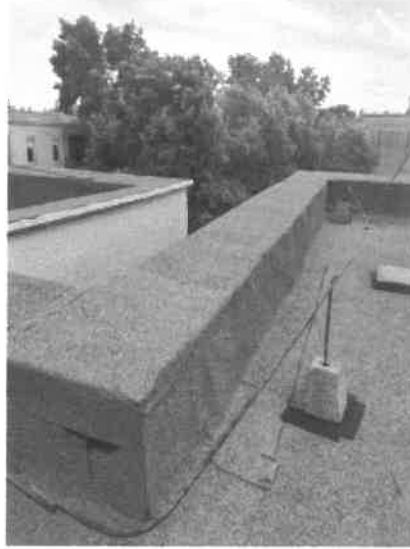
Tetőszerkezet

A tető vízszigetelése palaszórt bitumenes lemez 2017.-ben a tető szigetelése javításra, cserélésre került. Megfelelő műszaki állapotban van. Felújítása egyelőre nem időszerű.

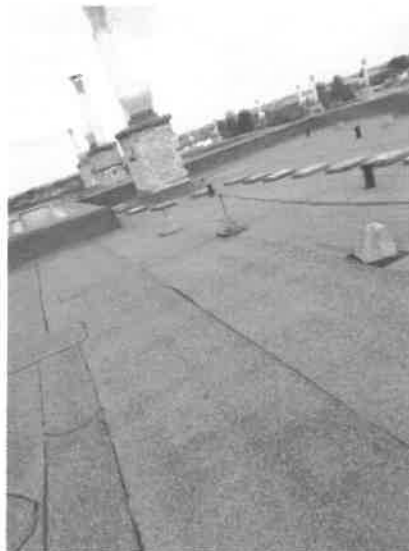
Felépítmények

A tetőn 2 db szellőző és 2 db füstgáz elvezető kémény került lehelyezésre, a fugák javítása oldaluk vakolása időszerű, állapotuk közepesnek mondható.

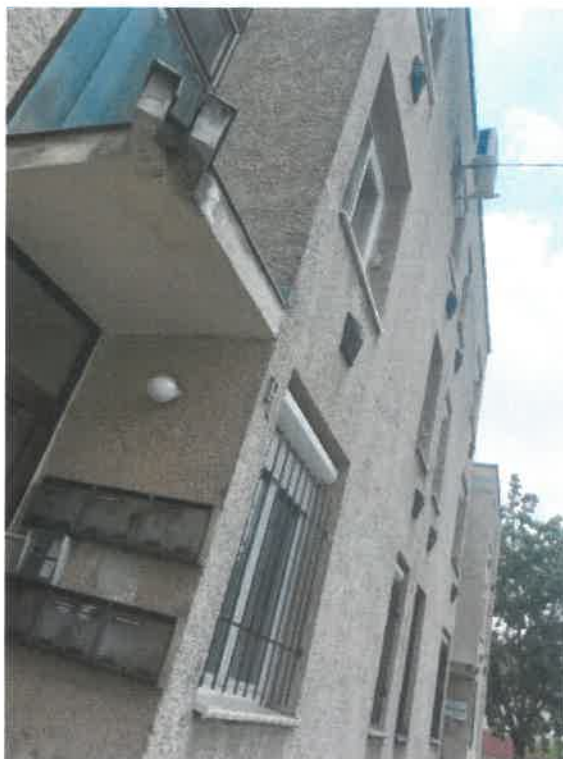
Külső vakolat

Az épület oldalfala vakolt, kőporozott korának megfelelő állapotú. Helyenként a természetes épületmozgás következtében, főleg az öntött beton koszorúk környékén repedések jelentek meg. A korábbi javítások már helyenként meglazultak, vakolathullást idézhetnek elő. Ezek további vizsgálata, karbantartása javasolt.

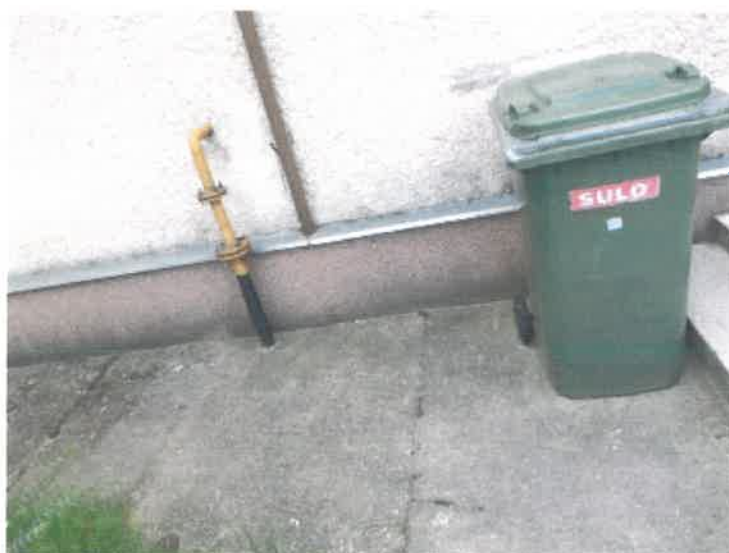
Lábazat

Az épület lábazatának felújítása- hőszigetelése 2015-ben elkészült, felújítása egyelőre nem időszerű, azonban karbantartása-tisztítása javasolt.

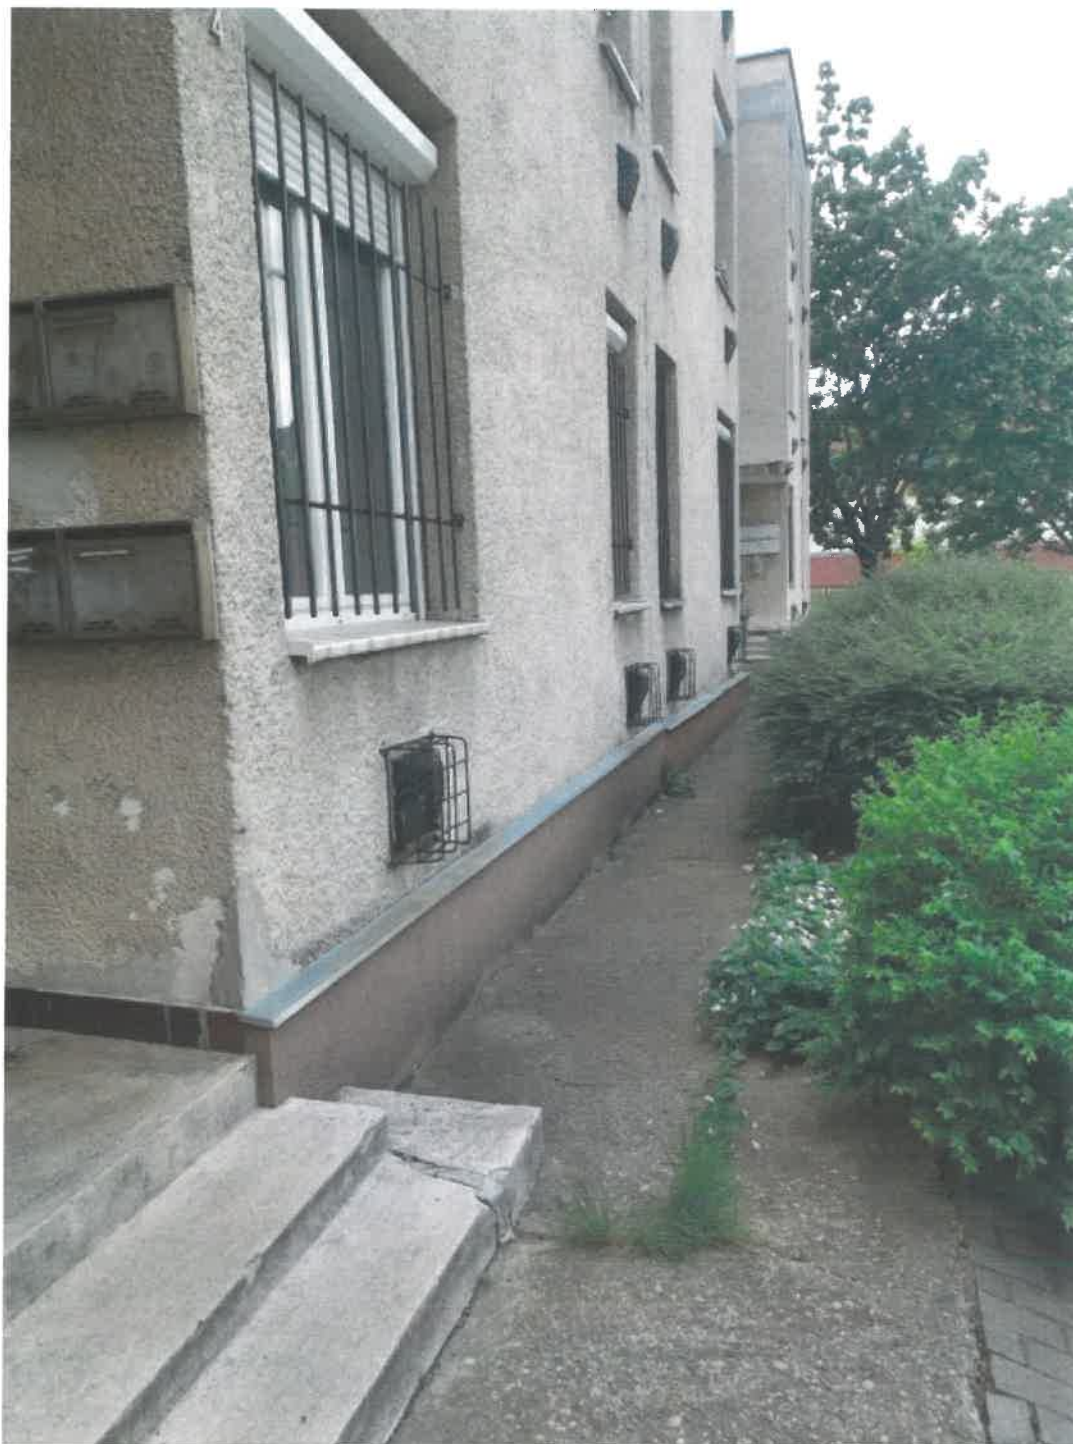
Szolgálati járda

A szolgálati járda megfelelő állapotú, biztonságos közlekedésre alkalmas, azonban az épület adottságait figyelembe véve gyalogos közlekedés csak részlegesen történik rajta. Részleges javítására 2015,-ben került sor. A további károk és az épület vizesedésének elkerülése érdekében a növényzet eltávolítása, valamint a hézagok javítása indokolt.

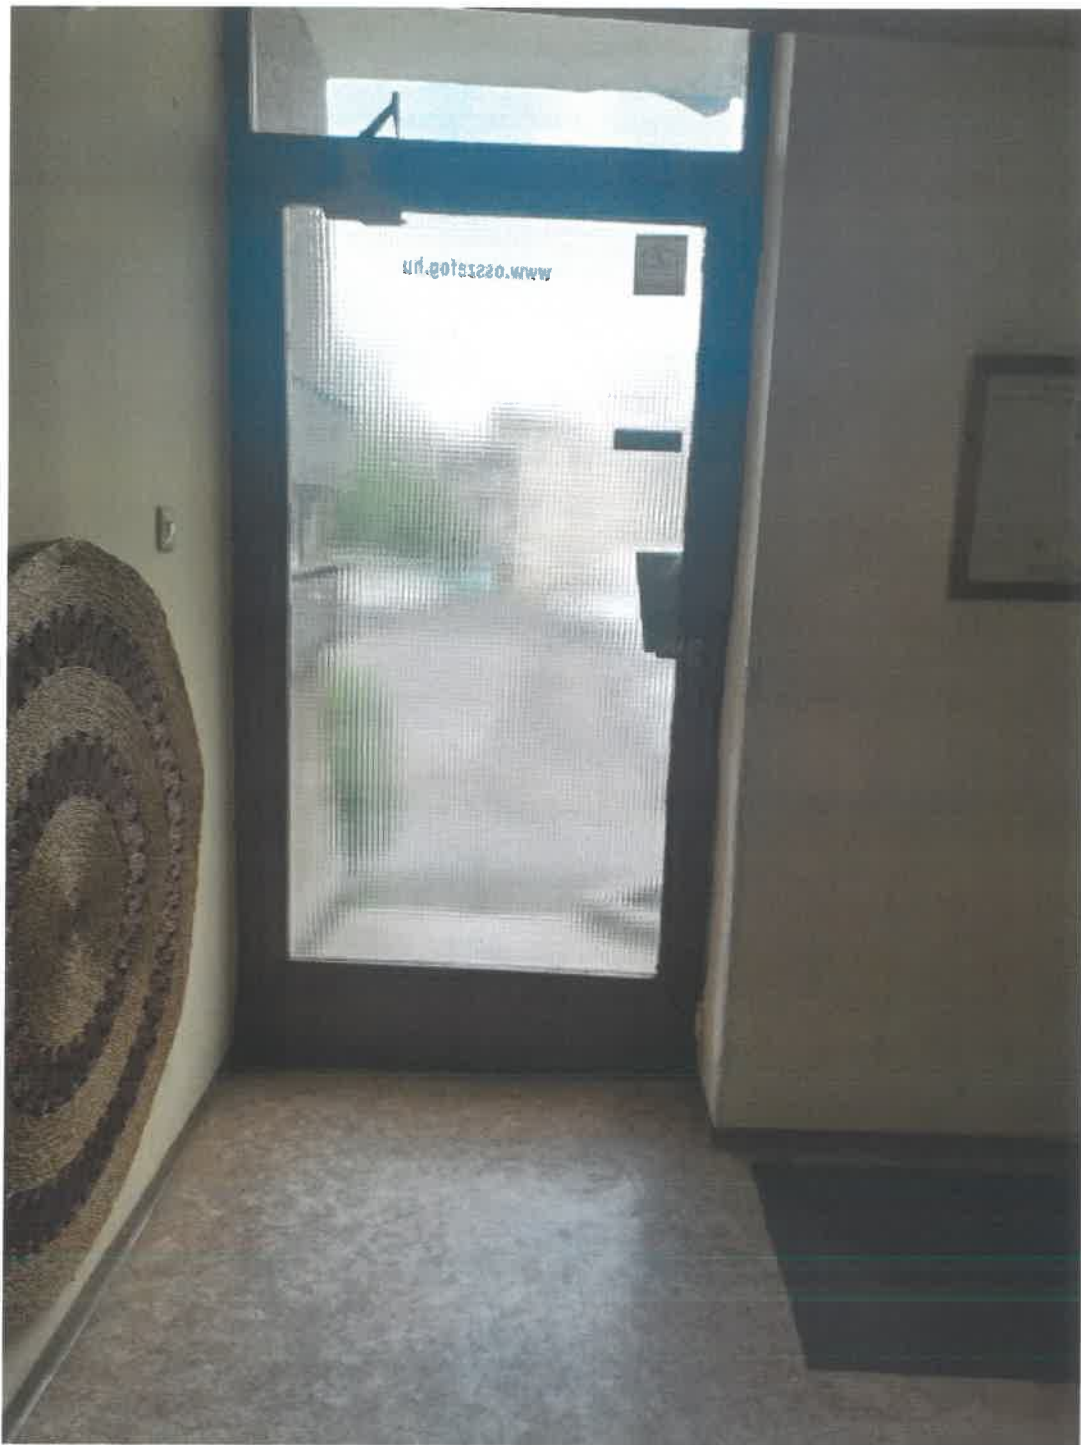
Bejárati ajtó

A belső, lépcsőházba vezető ajtó cseréje az elmúlt években nem történt meg, állapota megfelelő azonban hőszigetelő képessége kérdéses.

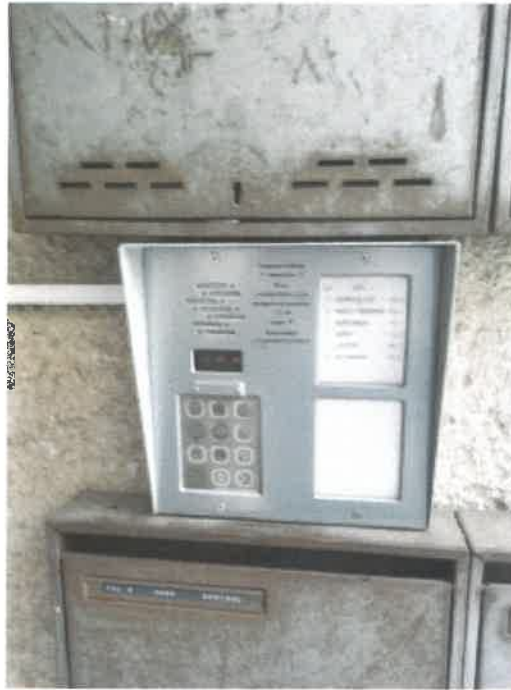
Kaputelefon rendszer

A kapu telefon Codefon típusú, karbantartása rendszeresen megtörténik, állapota megfelelő.

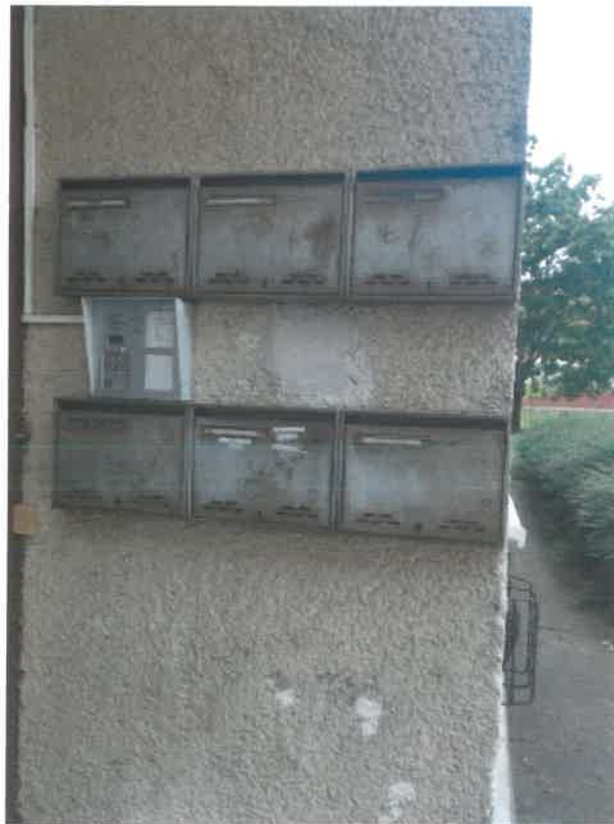
Postaládák

A postaládák cseréje az elmúlt években nem történt meg, állapotuk erősen kifogásolható, cseréjük indokolt.

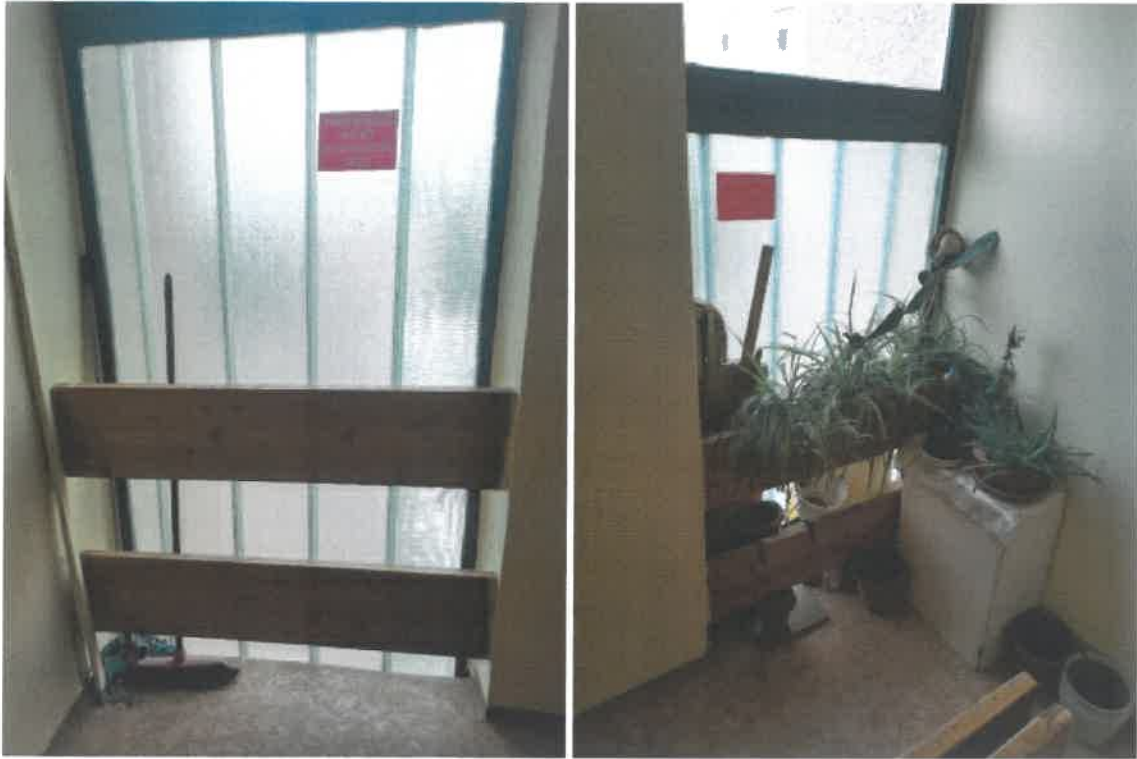
Belső nyílászárók, sorolt szerkezetek

A lépcsőházi sorolt szerkezetek cseréje még nem történt meg, egyidősek az épülettel. Állapotuk megfelelő, azonban néhány helyen befolyhat az esővíz tömítésük, karbantartásuk javasolt.

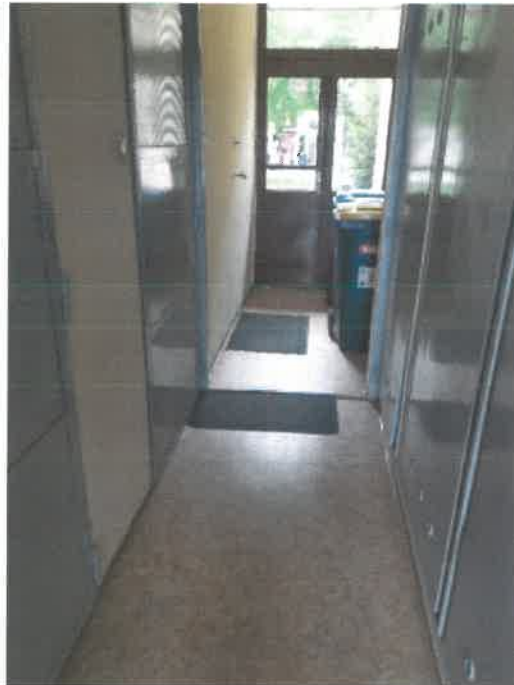
Közös tárolók, kukatárolók

A lépcsőházban külön kukatároló helyiség nem került kialakításra, az edények a hátsó kijárat folyosói részán kerültek elhelyezésre. Állapotuk a koruknak megfelelő, funkciójuk ellátására alkalmasak.

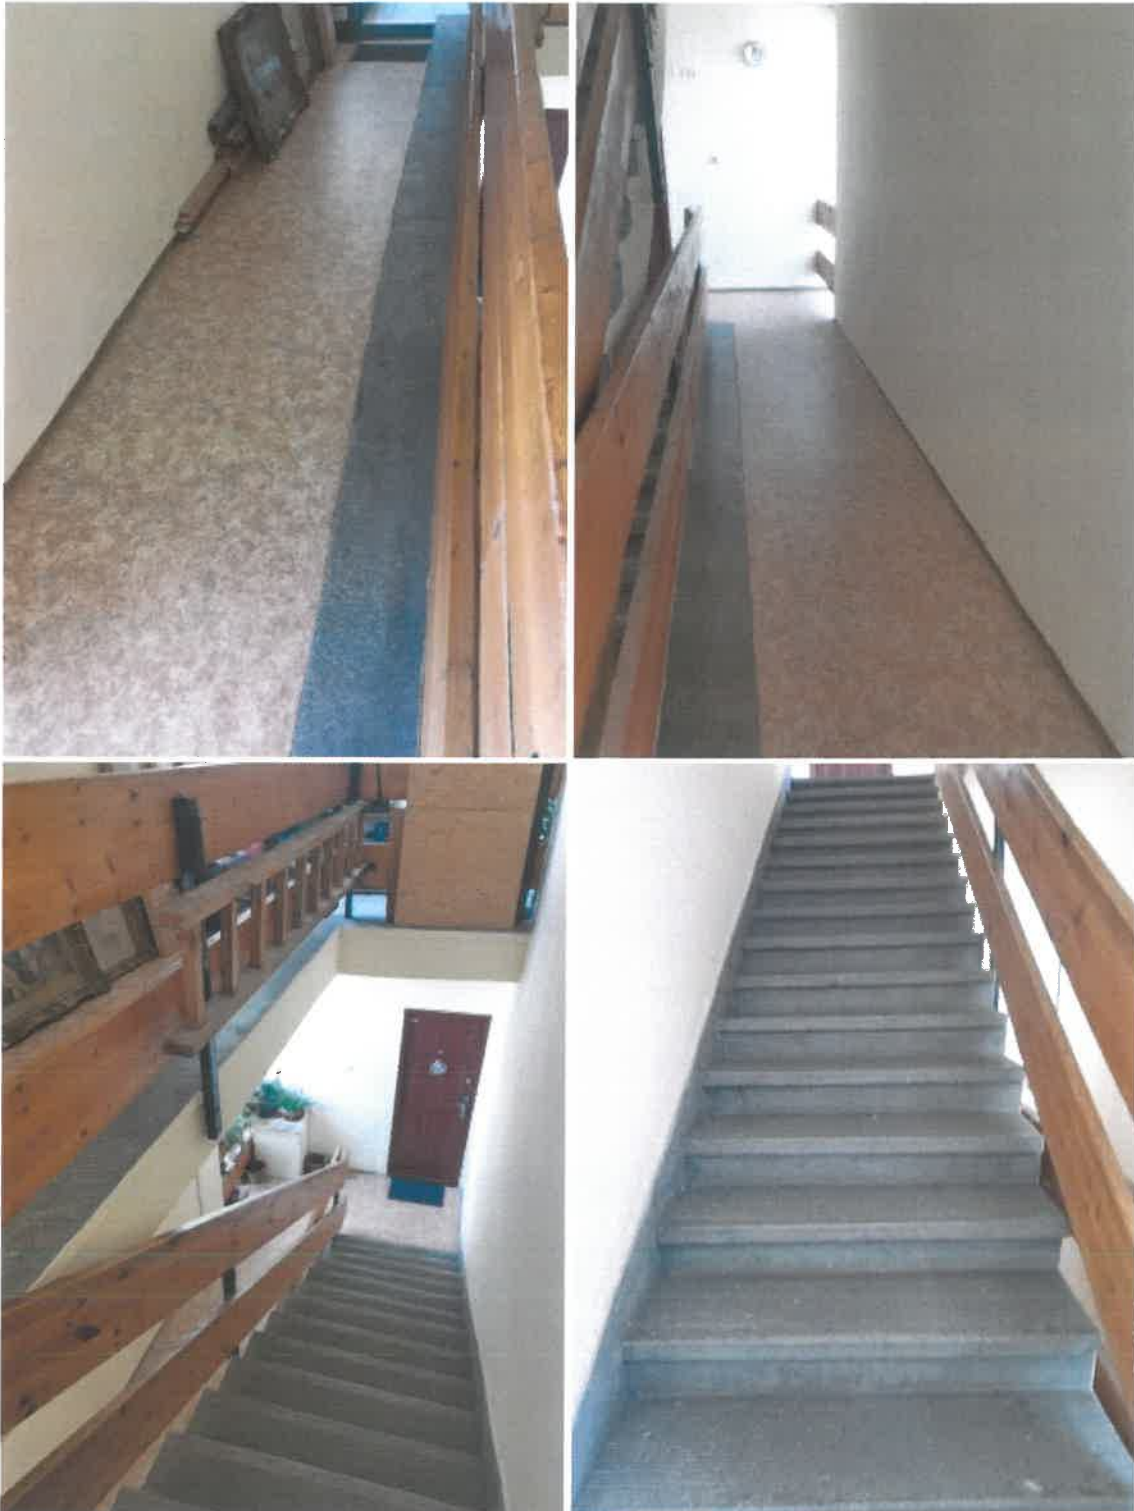
Lépcsőházi burkolatok, korlát

A lépcsőházban lévő burkolatok folytonosak, hiány a felmérés időpontjában nem volt. Az aljzat PVC lemezből került kialakításra. A korlátok állapota és rögzítése biztonságosnak mondható.

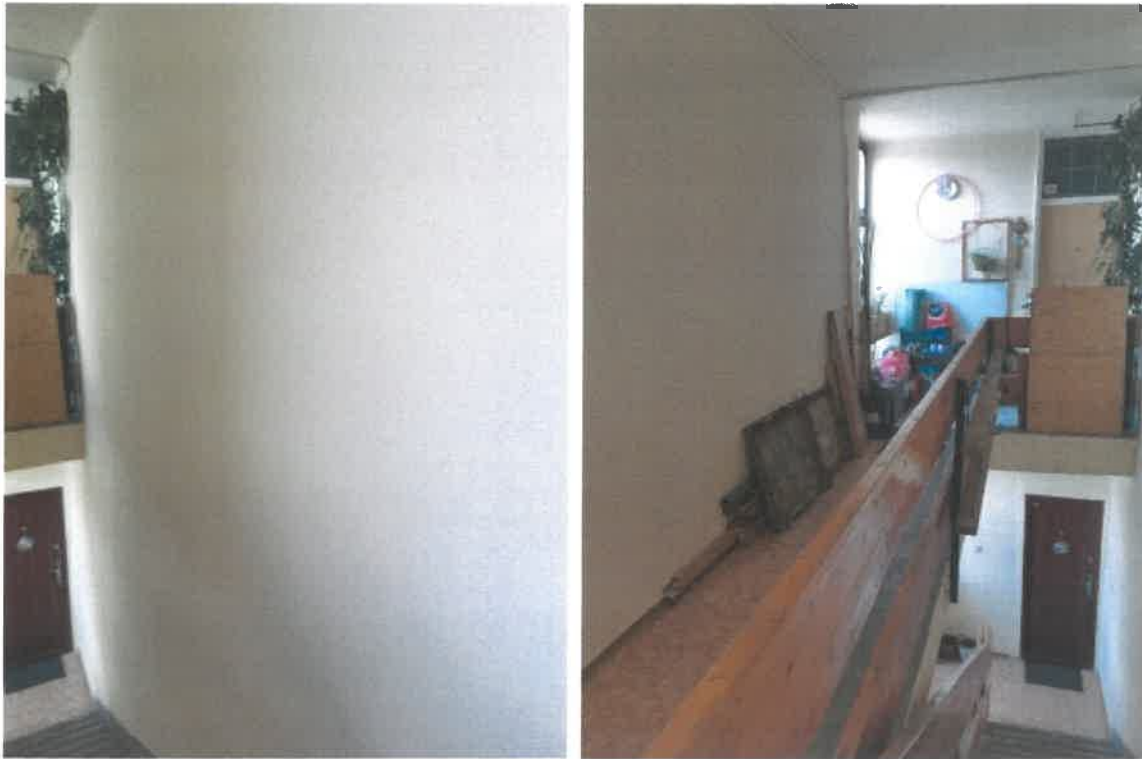
Lépcsőházi falak állapota

A lépcsőházban a falburkolatok festése már időszerű, legutóbb 2009,-ben történt meg. A természetes épületmozgások következtében a szabadon lévő falfelületen repedések jelentek meg.

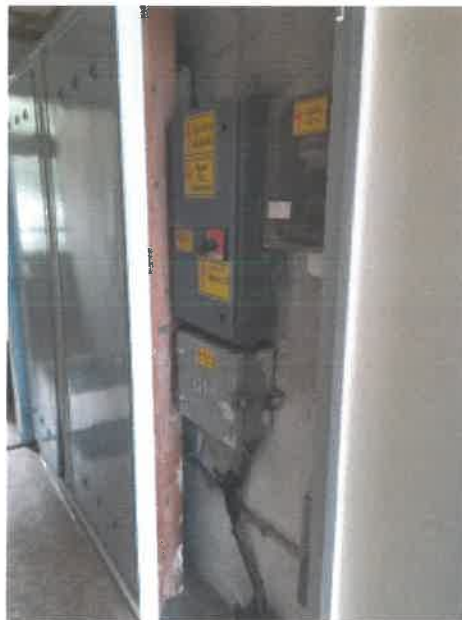
Áramellátás

Az épület áramellátását, a földszinten ELMŰ által elhelyezett kapcsolószekrény biztosítja, a lakások elektromos ellátását a szintenként elhelyezett, önálló villanyóra biztosítja. Az épület villamos biztonságtechnikai felülvizsgálatai által megállapított hiányosságokat a felmérés nem tartalmazza.
