Összefogás Lakásszövetkezet

Állagfelmérés 2022.

1165 Budapest, Linda tér 1.

Budapest, 2022. május

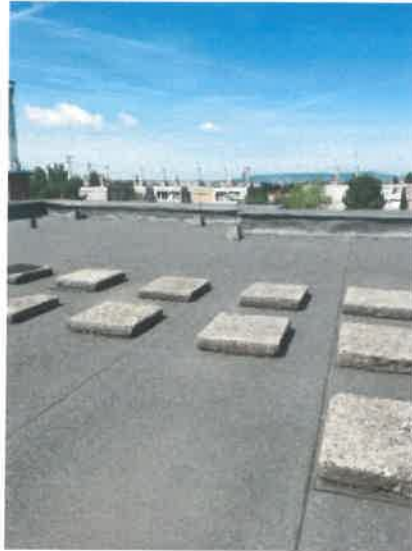
Tetőszerkezet

A tető vízszigetelése palaszórt bitumenes lemez. Megfelelő műszaki állapotban van. Felújítása egyelőre nem időszerű.

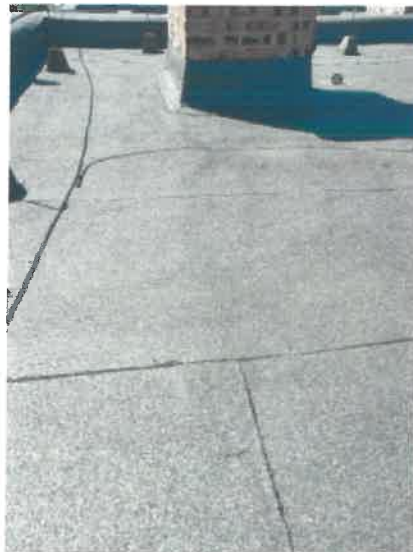
Felépítmények

A tetőn 2 db szellőző és 2 db füstgáz elvezető kémény került lehelyezésre, a fugák javítása oldaluk vakolása időszerű, állapotuk közepesnek mondható.

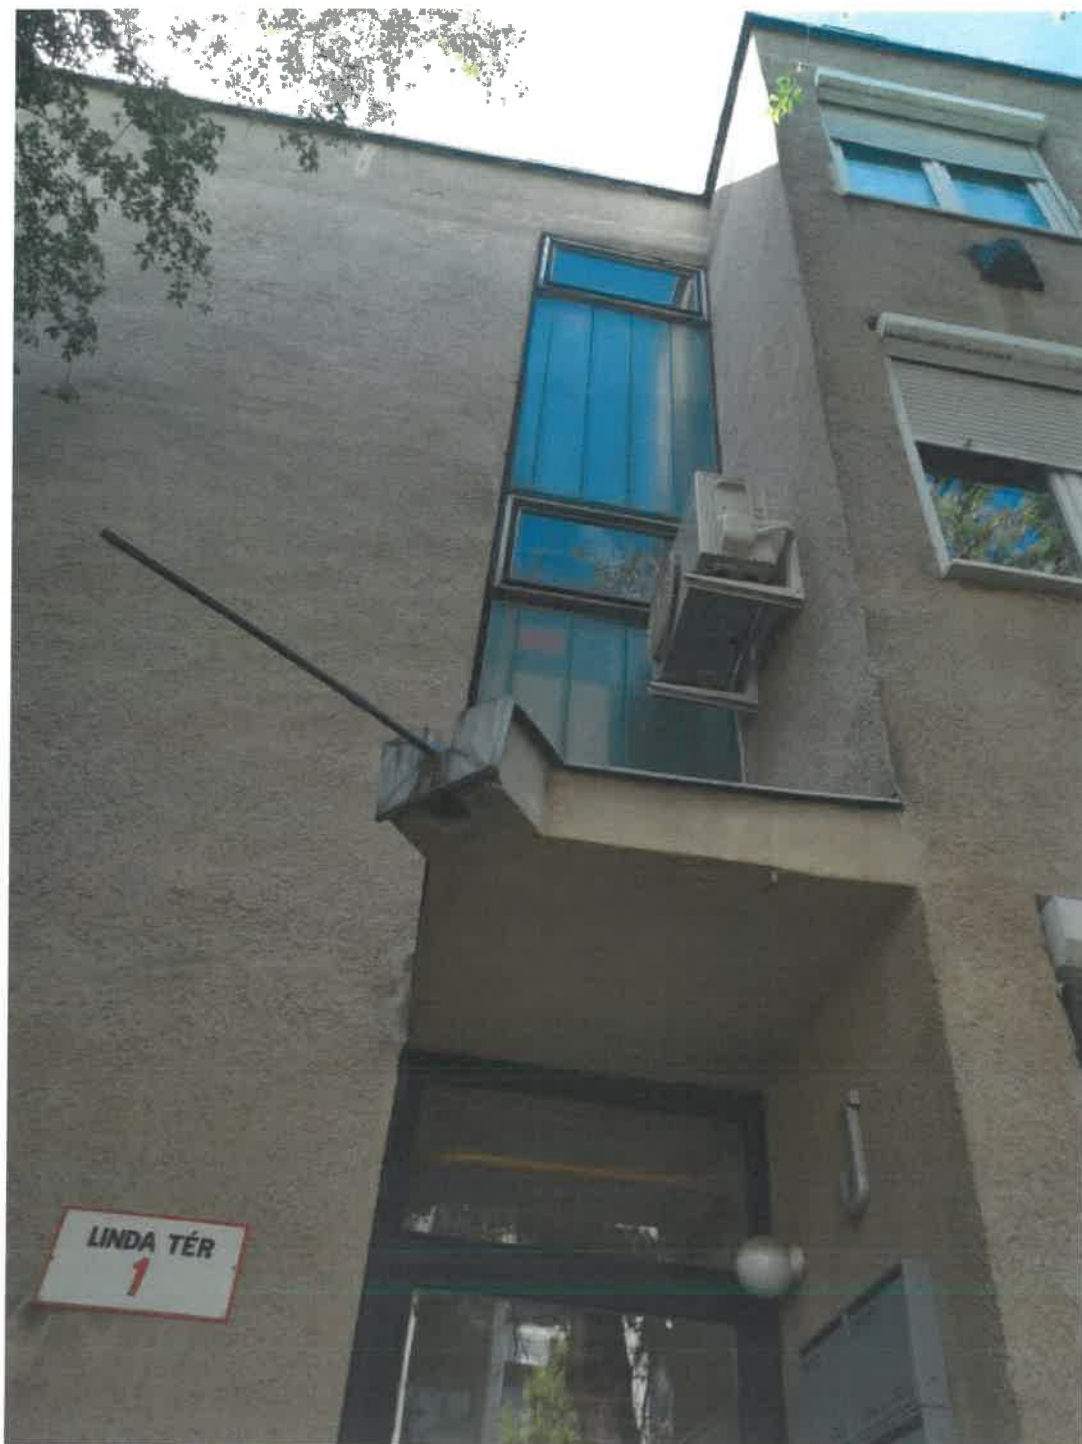
Külső vakolat

Az épület oldalfala vakolt, kőporozott korának megfelelő állapotú. Helyenként a természetes épületmozgás következtében, főleg az öntött beton koszorúk környékén repedések jelentek meg. A korábbi javítások már helyenként meglazultak, vakolathullást idézhetnek elő. Ezek további vizsgálata, karbantartása javasolt.

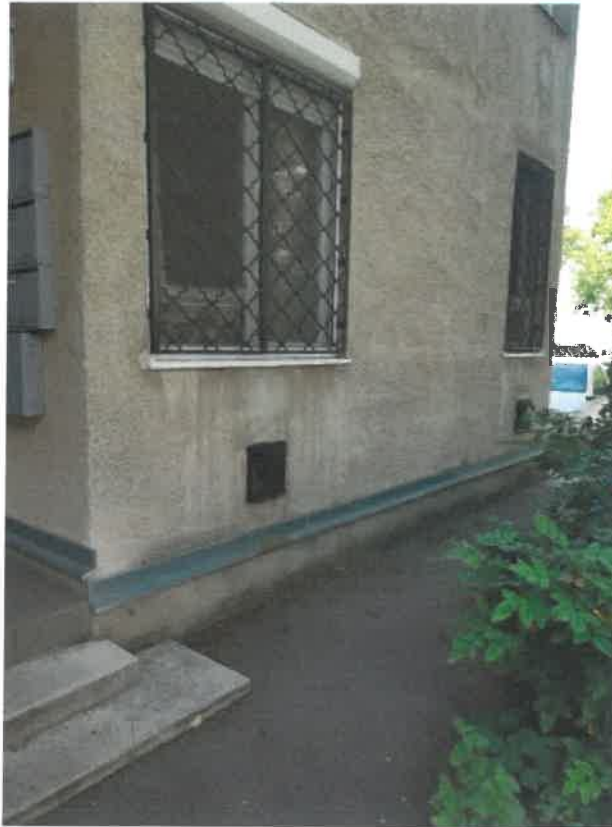
Lábazat

Az épület lábazatának felújítása 2016-ban elkészült, felújítása egyelőre nem időszerű, azonban karbantartása-tisztítása javasolt.

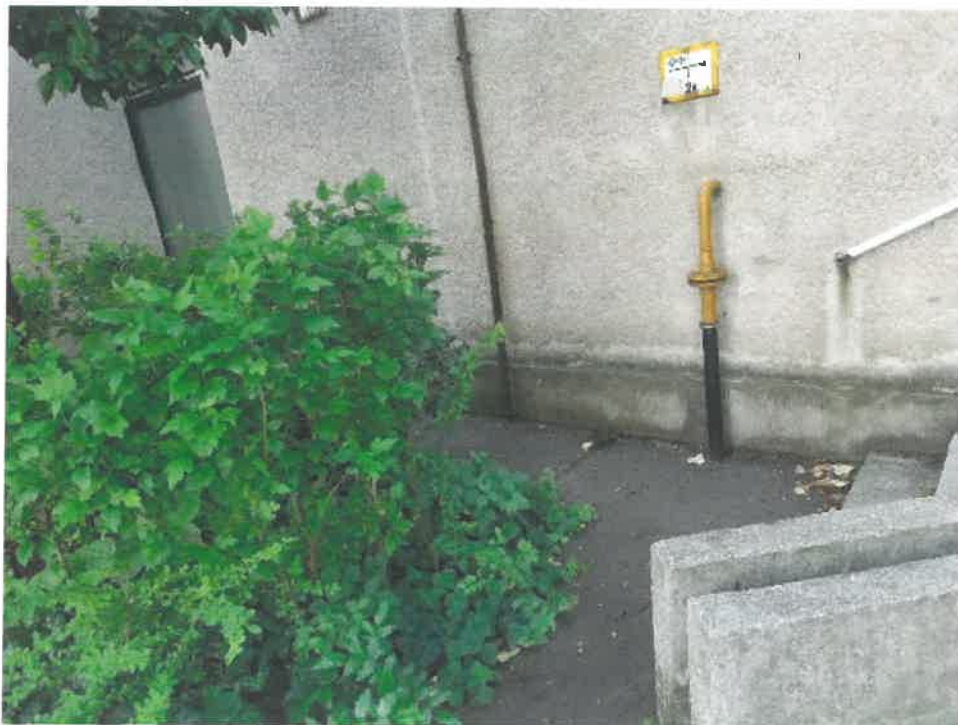
Szolgálati járda

A szolgálati járda megfelelő állapotú, biztonságos közlekedésre alkalmas, azonban az épület adottságait figyelembe véve gyalogos közlekedés csak részlegesen történik rajta. A további károk és az épület vizesedésének elkerülése érdekében a növényzet eltávolítása, valamint a hézagok javítása indokolt.

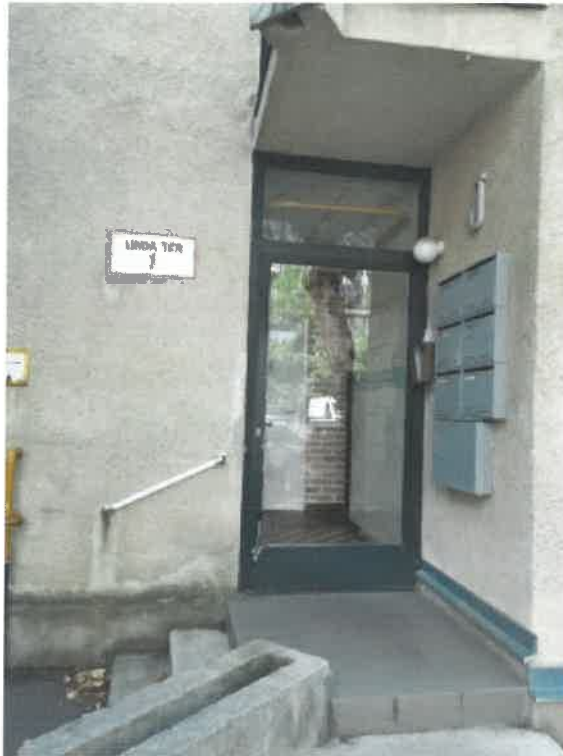
Főbejárat lépcső

A főbejárathoz vezető beton burkolat épp, a lépcső felújítása ismeretlen időpontban megtörtént, állapota biztonságos közlekedésre alkalmas.

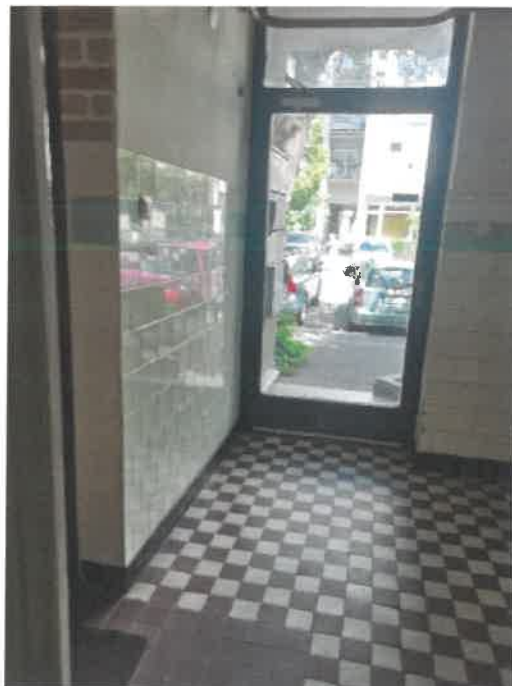
Bejárati ajtó

A belső, lépcsőházba vezető ajtó cseréje az elmúlt években nem történt meg, állapota megfelelő azonban hőszigetelő képessége kérdéses.

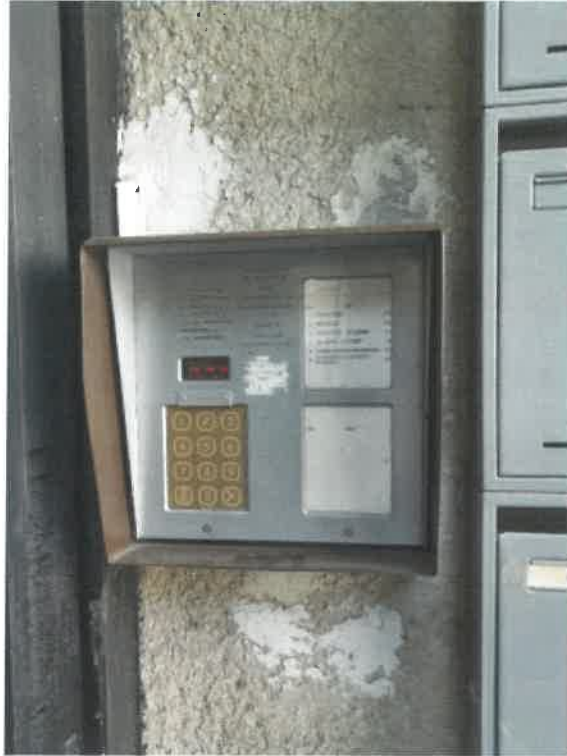
Kaputelefon rendszer

A kapu telefon IQ/Codefon típusú, karbantartása rendszeresen megtörténik, állapota megfelelő.

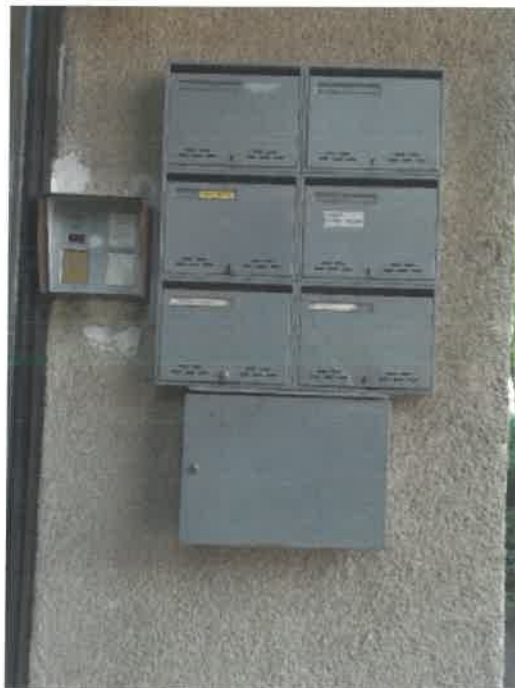
Postaládák

A postaládák cseréje az elmúlt években nem történt meg, állapotuk megfelelő, biztonságosnak mondható.

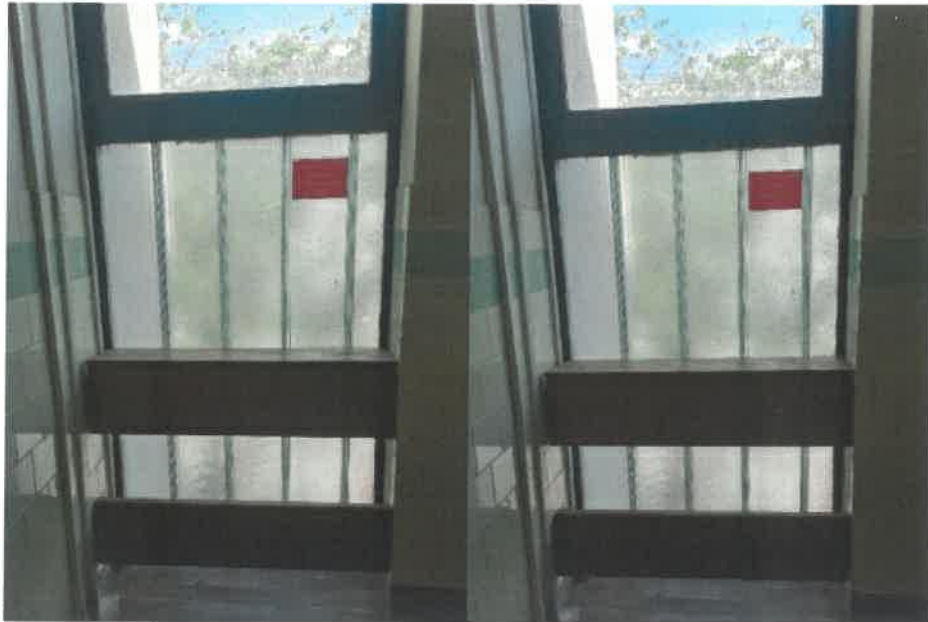
Belső nyílászárók, sorolt szerkezetek

A lépcsőházi sorolt szerkezetek cseréje még nem történt meg, egyidősek az épülettel. Állapotuk megfelelő, azonban néhány helyen befolyhat az esővíz tömítésük, karbantartásuk javasolt.

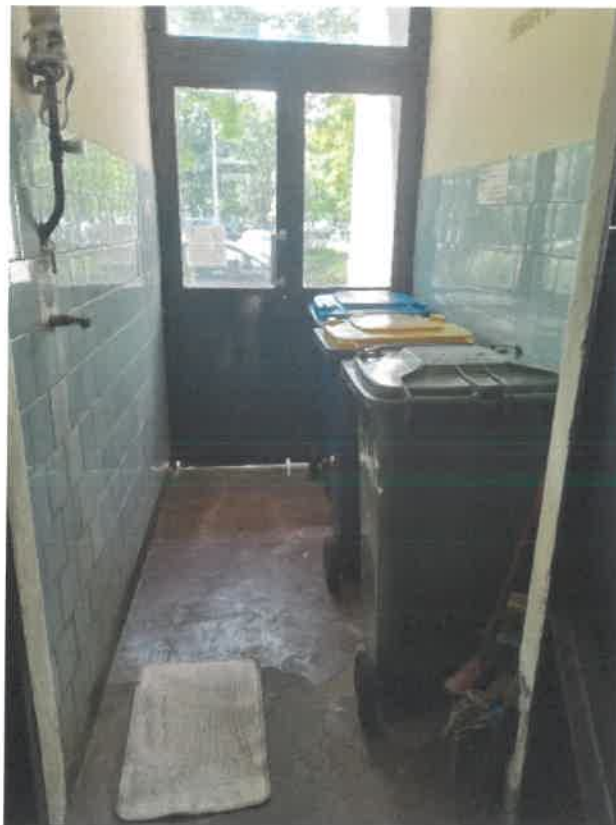
Közös tárolók, kukatárolók

A lépcsőházban külön kukatároló helyiség nem került kialakításra, az edények a hátsó kijárat folyosói részén az erre rendszeresített átjáróban kerültek elhelyezésre. Állapotuk a koruknak megfelelő, funkciójuk ellátására alkalmasak.

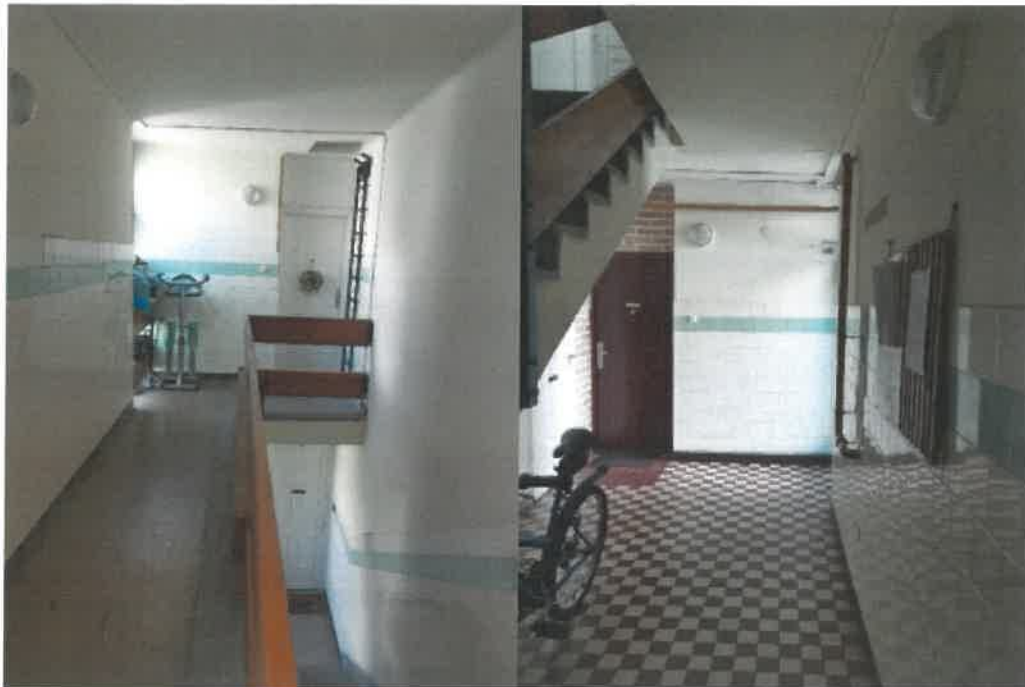
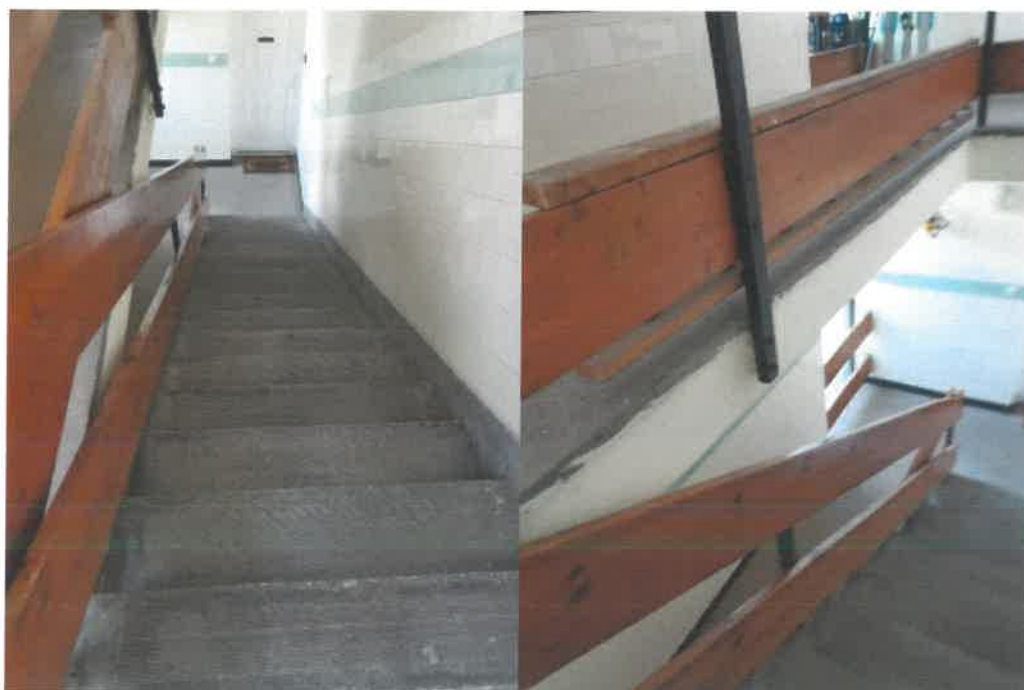
Lépcsőházi burkolatok, korlát

A lépcsőházban lévő burkolatok folytonosak, hiány a felmérés időpontjában nem volt. Az aljzat PVC lemezből, hidegburkoló lapokból került kialakításra. A korlátok állapota és rögzítése biztonságosnak mondható.

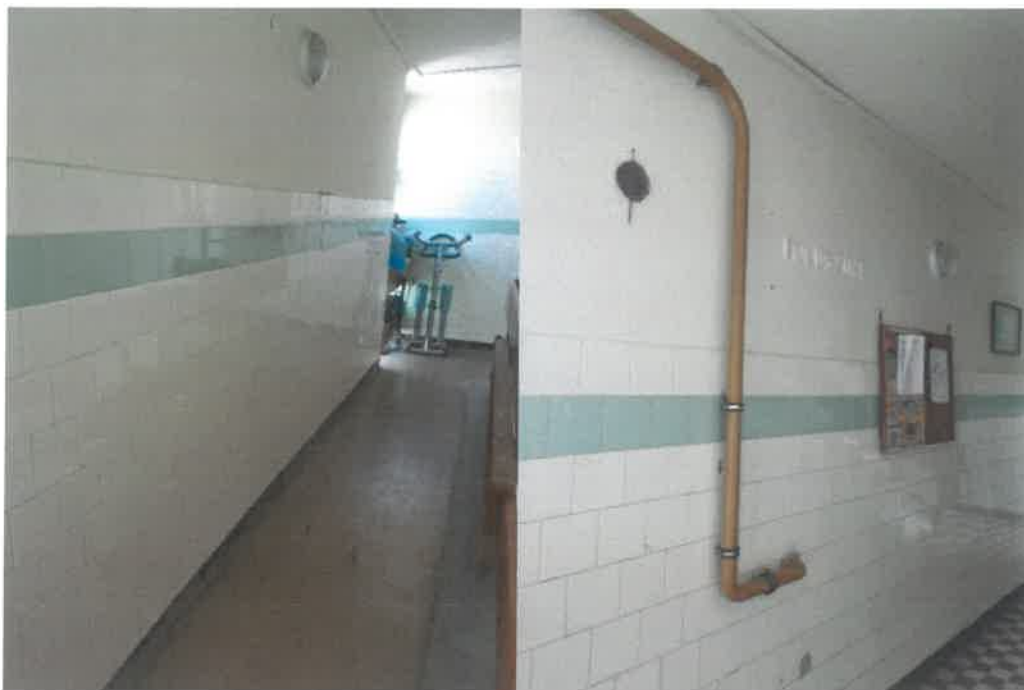
Lépcsőházi falak állapota

A lépcsőházban a falburkolatok festése már időszerű, a természetes épületmozgások következtében a csempeburkolat feletti falfelületen repedések jelentek meg.

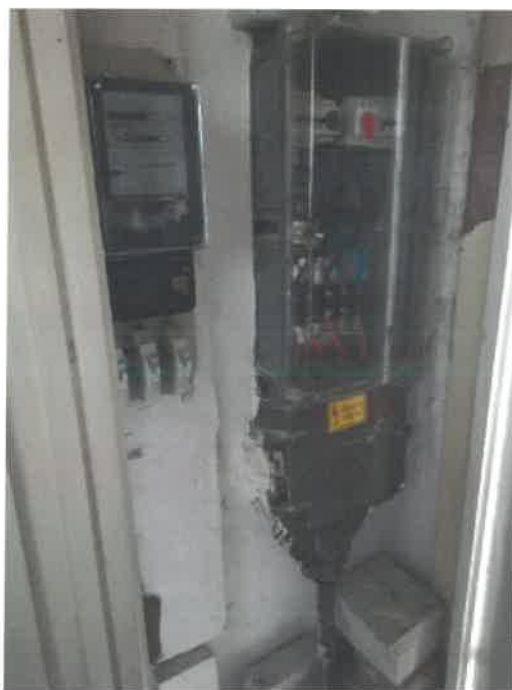
Áramellátás

Az épület áramellátását, a földszinten ELMŰ által elhelyezett kapcsolószekrény biztosítja, a lakások elektromos ellátását a szintenként elhelyezett, önálló villanyóra biztosítja. Az épület villamos biztonságtechnikai felülvizsgálatai által megállapított hiányosságokat a felmérés nem tartalmazza.
