Összefogás Lakásszövetkezet
1165 Budapest, Hilda utca 1.

Állagfelmérés 2022.

1165 Budapest, Linda tér 2.

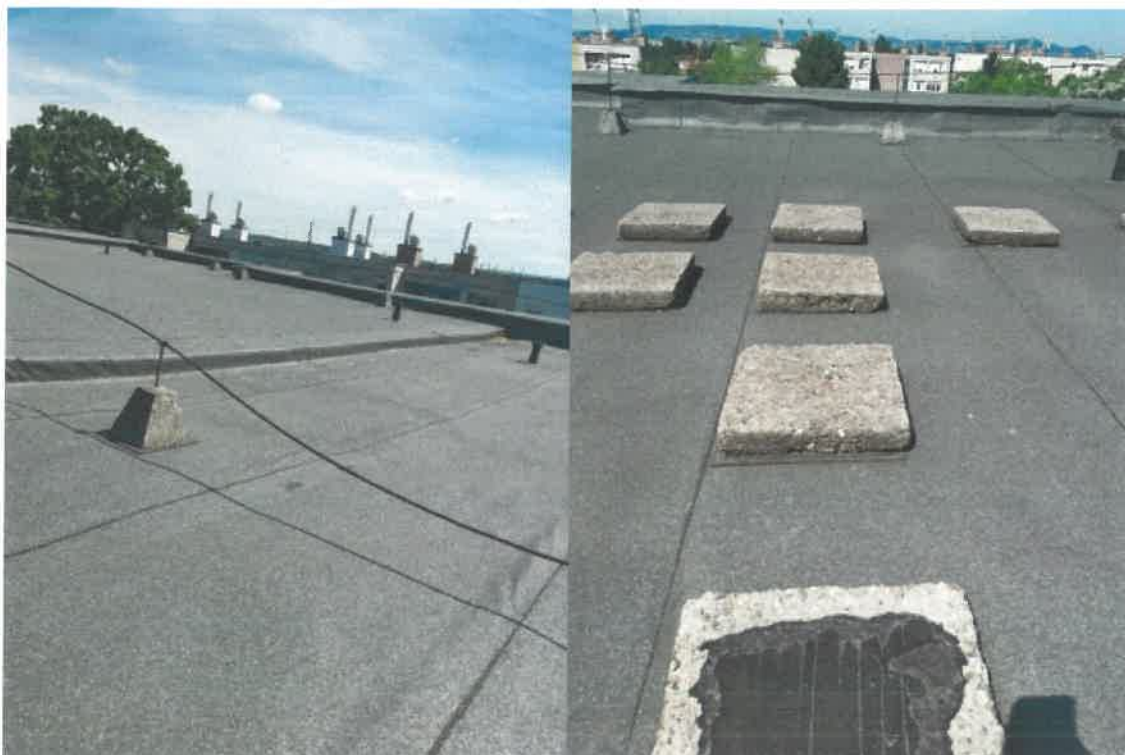
Tetőszerkezet

A tető vízszigetelése palaszórt bitumenes lemez 2018.-ban a tető szigetelése javításra, cserélésre került. Megfelelő műszaki állapotban van. Felújítása egyelőre nem időszerű.

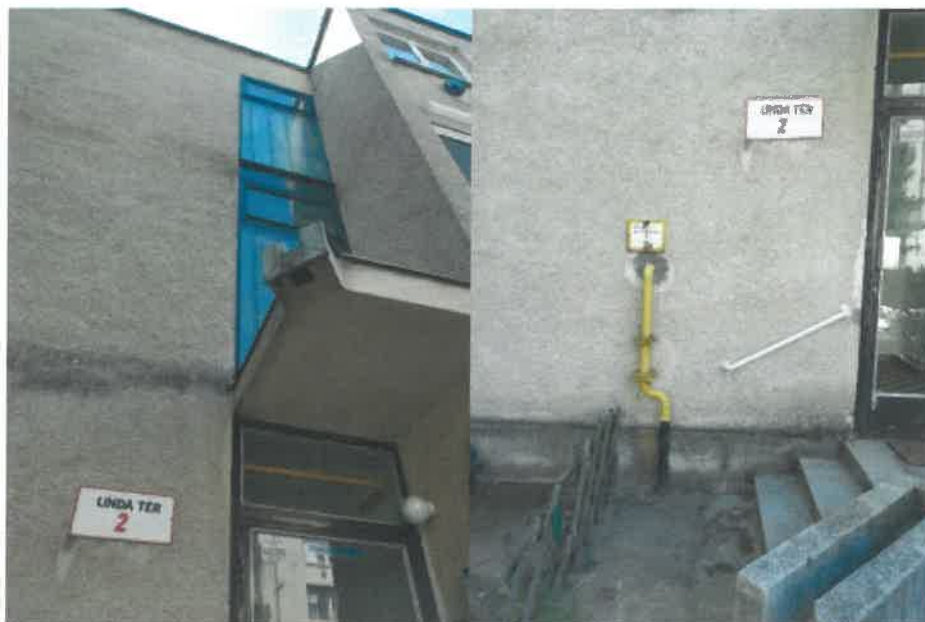
Külső vakolat

Az épület oldalfala vakolt, kőporozott korának megfelelő állapotú. Helyenként a természetes épületmozgás következtében, főleg az öntött beton koszorúk környékén repedések jelentek meg. A korábbi javítások már helyenként meglazultak, vakolathullást idézhetnek elő. Ezek további vizsgálata, karbantartása javasolt.

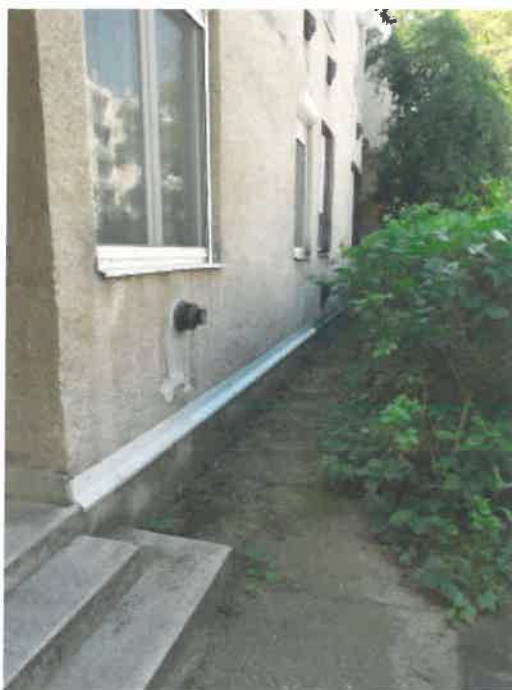
Lábazat

Az épület lábazatának felújítása- hőszigetelése időszerű, karbantartása-tisztítása javasolt.

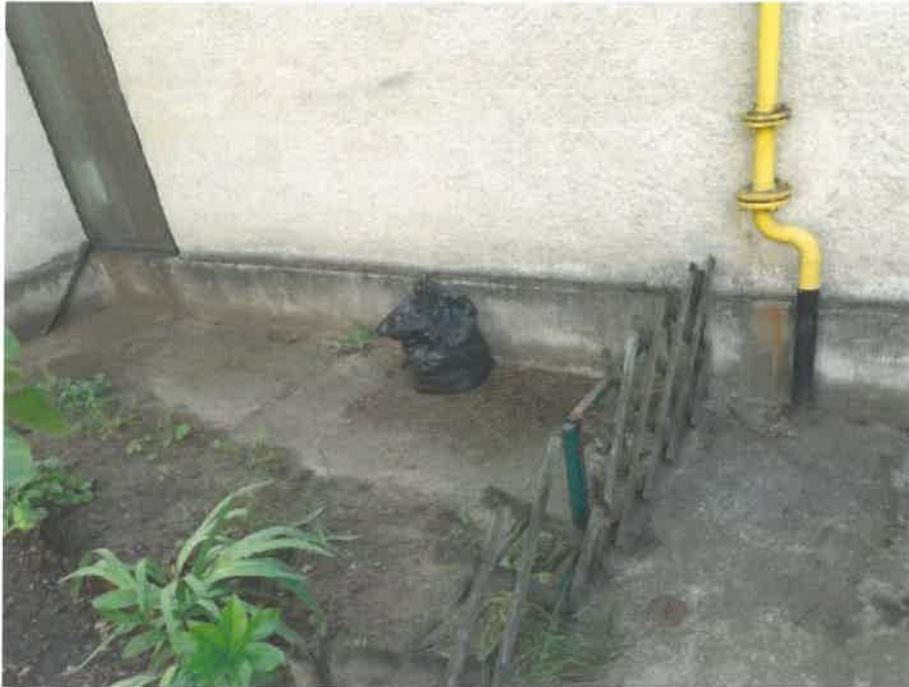
Szolgálati járda

A szolgálati járda megfelelő állapotú, biztonságos közlekedésre alkalmas, azonban az épület adottságait figyelembe véve gyalogos közlekedés csak részlegesen történik rajta. A további károk és az épület vizesedésének elkerülése érdekében a növényzet eltávolítása, valamint a hézagok javítása indokolt.

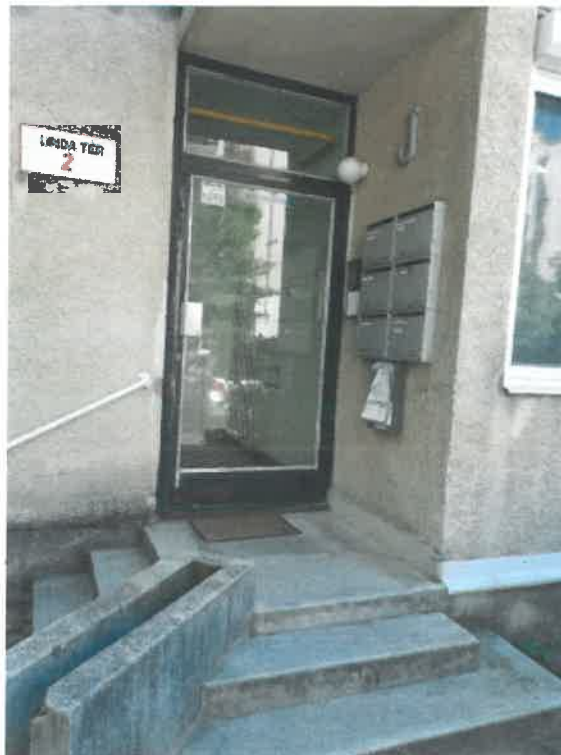
Főbejárat lépcső

A főbejáráshoz vezető beton burkolat épp, a lépcső felújítása ismeretlen időpontban megtörtént, állapota biztonságos közlekedésre alkalmas.

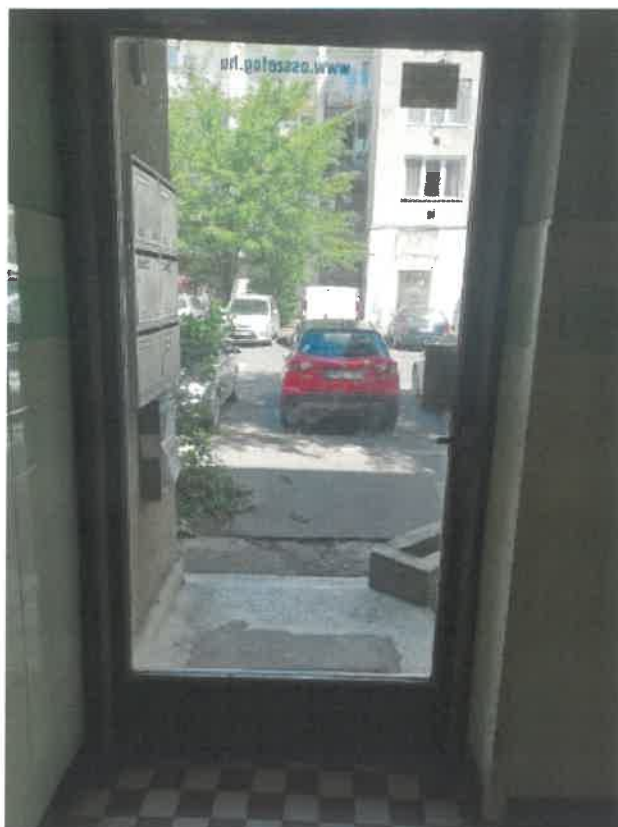
Bejárati ajtó

A belső, lépcsőházba vezető ajtó cseréje az elmúlt években nem történt meg, állapota megfelelő azonban hőszigetelő képessége kérdéses.

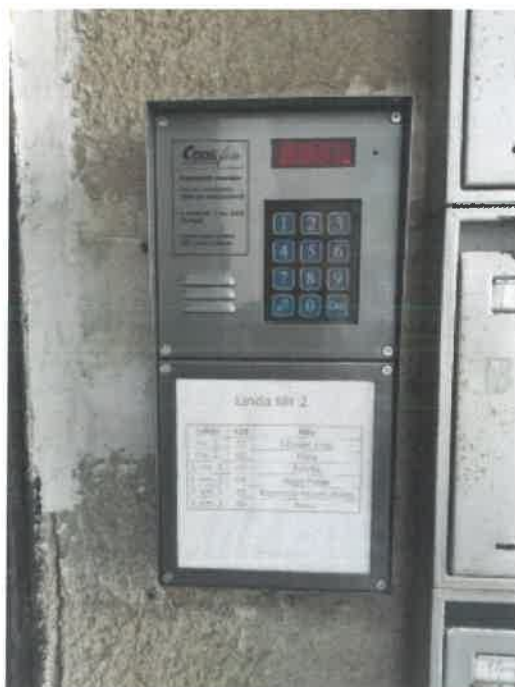
Kaputelefon rendszer

A kapu telefon Codefon típusú, karbantartása rendszeresen megtörténik, állapota megfelelő.

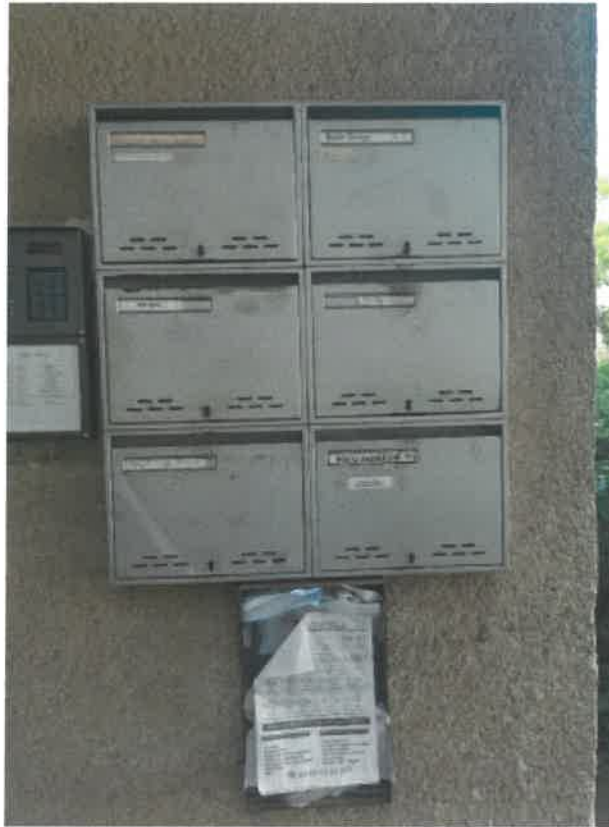
Postaládák

A postaládák cseréje az elmúlt években nem történt meg, állapotuk megfelelő, biztonságosnak mondható.

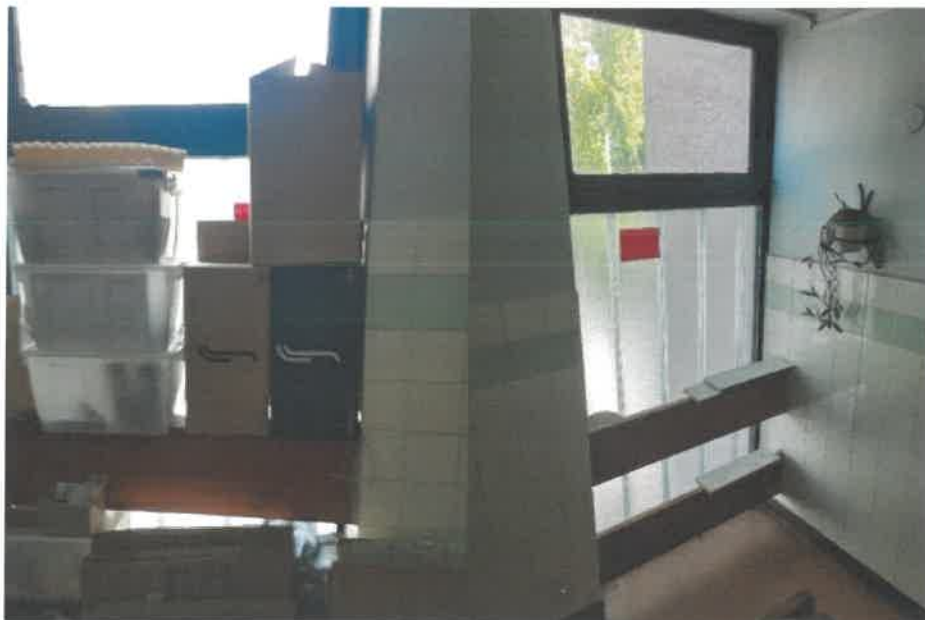
Belső nyílászárók, sorolt szerkezetek

A lépcsőházi sorolt szerkezetek cseréje még nem történt meg, egyidősek az épülettel. Állapotuk megfelelő, azonban néhány helyen befolyhat az esővíz tömítésük, karbantartásuk javasolt.

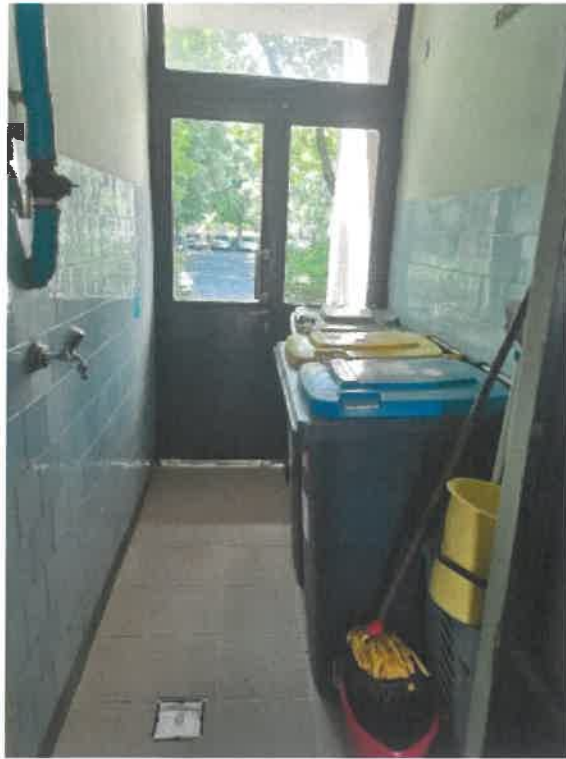
Közös tárolók, kukatárolók

A lépcsőházban külön kukatároló helyiség nem került kialakításra, az edények a hátsó kijárat folyosói részén az erre rendszeresített átjáróban kerültek elhelyezésre. Állapotuk a koruknak megfelelő, funkciójuk ellátására alkalmasak.

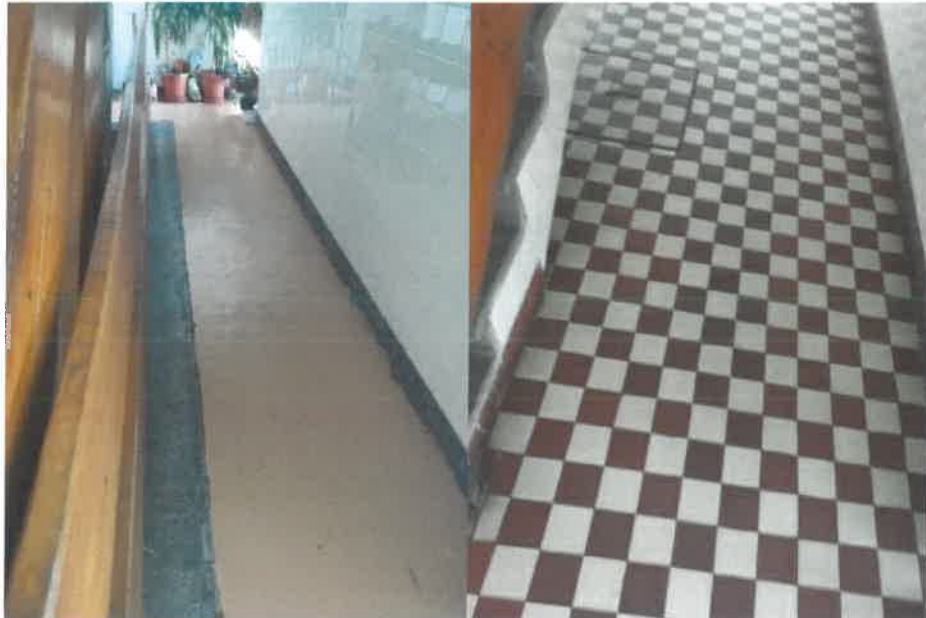
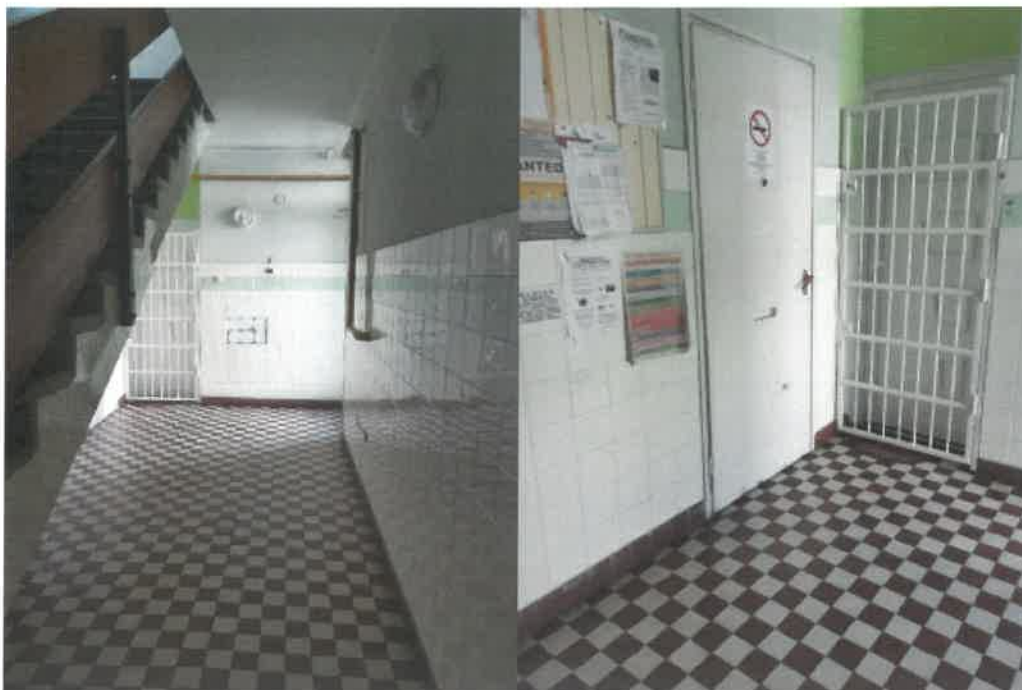
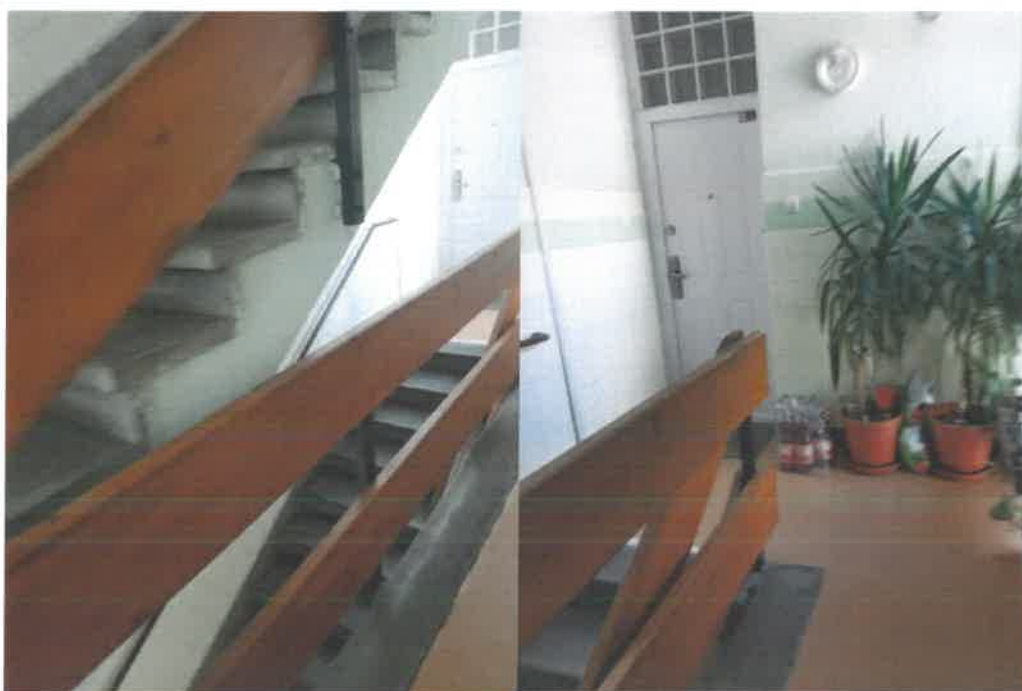
Lépcsőházi burkolatok, korlát

A lépcsőházban lévő burkolatok folytonosak, hiány a felmérés időpontjában nem volt. Az aljzat PVC lemezből, hidegburkoló lapokból került kialakításra. A korlátok állapota és rögzítése biztonságosnak mondható.

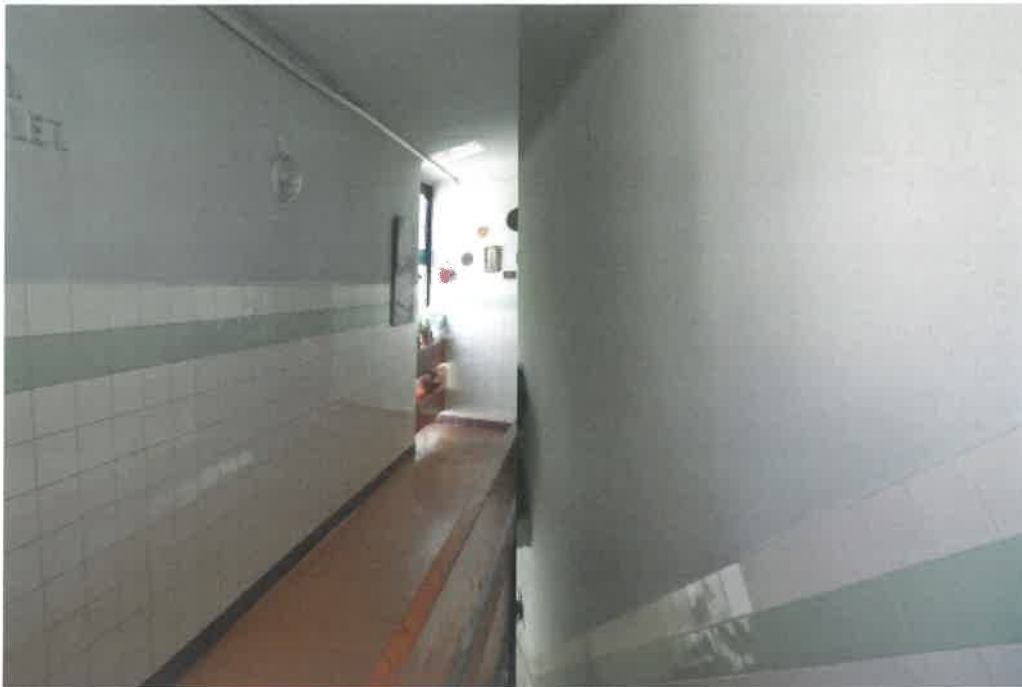
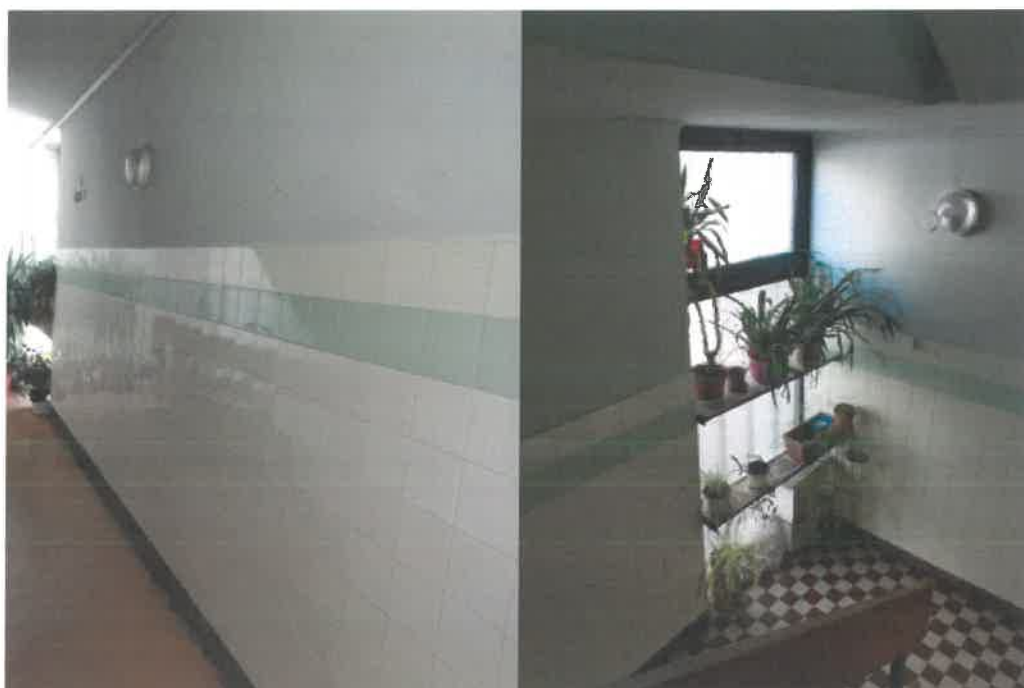
Lépcsőházi falak állapota

A lépcsőházban a falburkolatok festése már időszerű, a természetes épületmozgások következtében a csempeburkolat feletti falfelületen repedések jelentek meg. Javasolt a tisztasági festés-mázolás elvégzése.

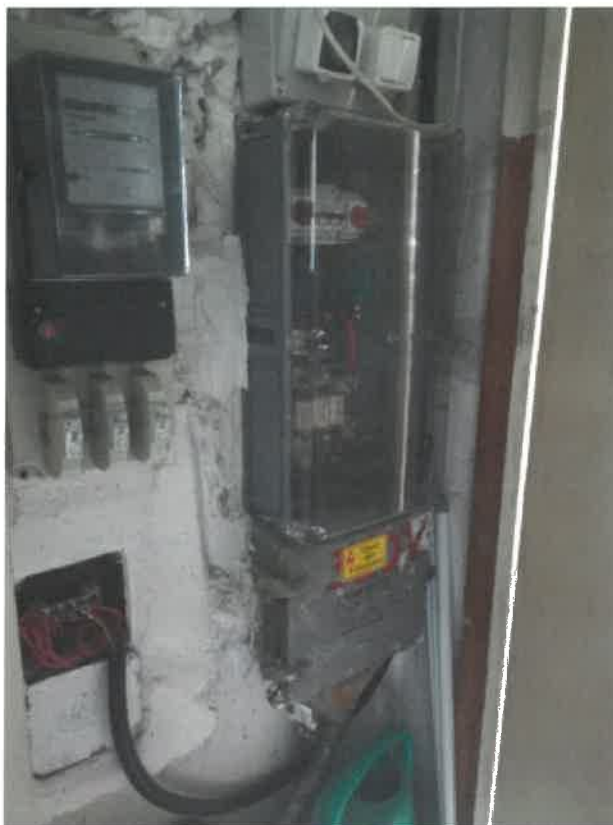
Áramellátás

Az épület áramellátását, a földszinten ELMŰ által elhelyezett kapcsolószekrény biztosítja, a lakások elektromos ellátását a szintenként elhelyezett, önálló villanyóra biztosítja. Az épület villamos biztonságtechnikai felülvizsgálatai által megállapított hiányosságokat a felmérés nem tartalmazza.
