Összefogás Lakásszövetkezet

Állagfelmérés 2022.

1165 Budapest, Linda tér 3.

Budapest, 2022. május

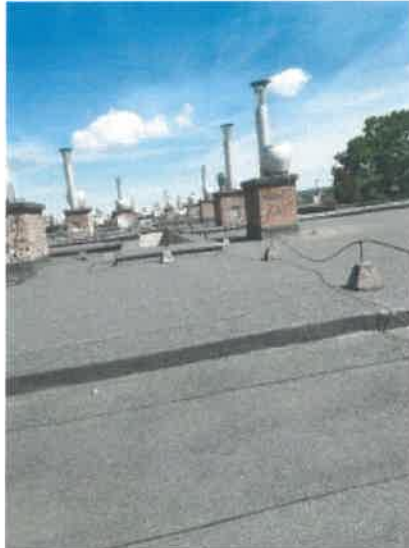
Tetőszerkezet

A tető vízszigetelése palaszórt bitumenes lemez 2017.-ben a ¾ tető szigetelése javításra, cserélésre került. Megfelelő műszaki állapotban van. Felújítása egyelőre nem időszerű.

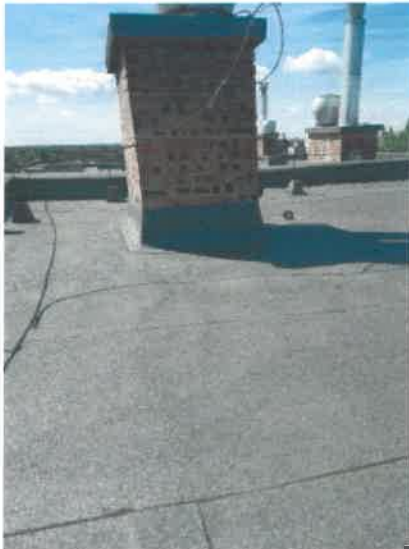
Felépítmények

A tetőn 4 db szellőző és 4 db füstgáz elvezető kémény került lehelyezésre, a fugák javítása oldaluk vakolása időszerű, állapotuk közepesnek mondható.

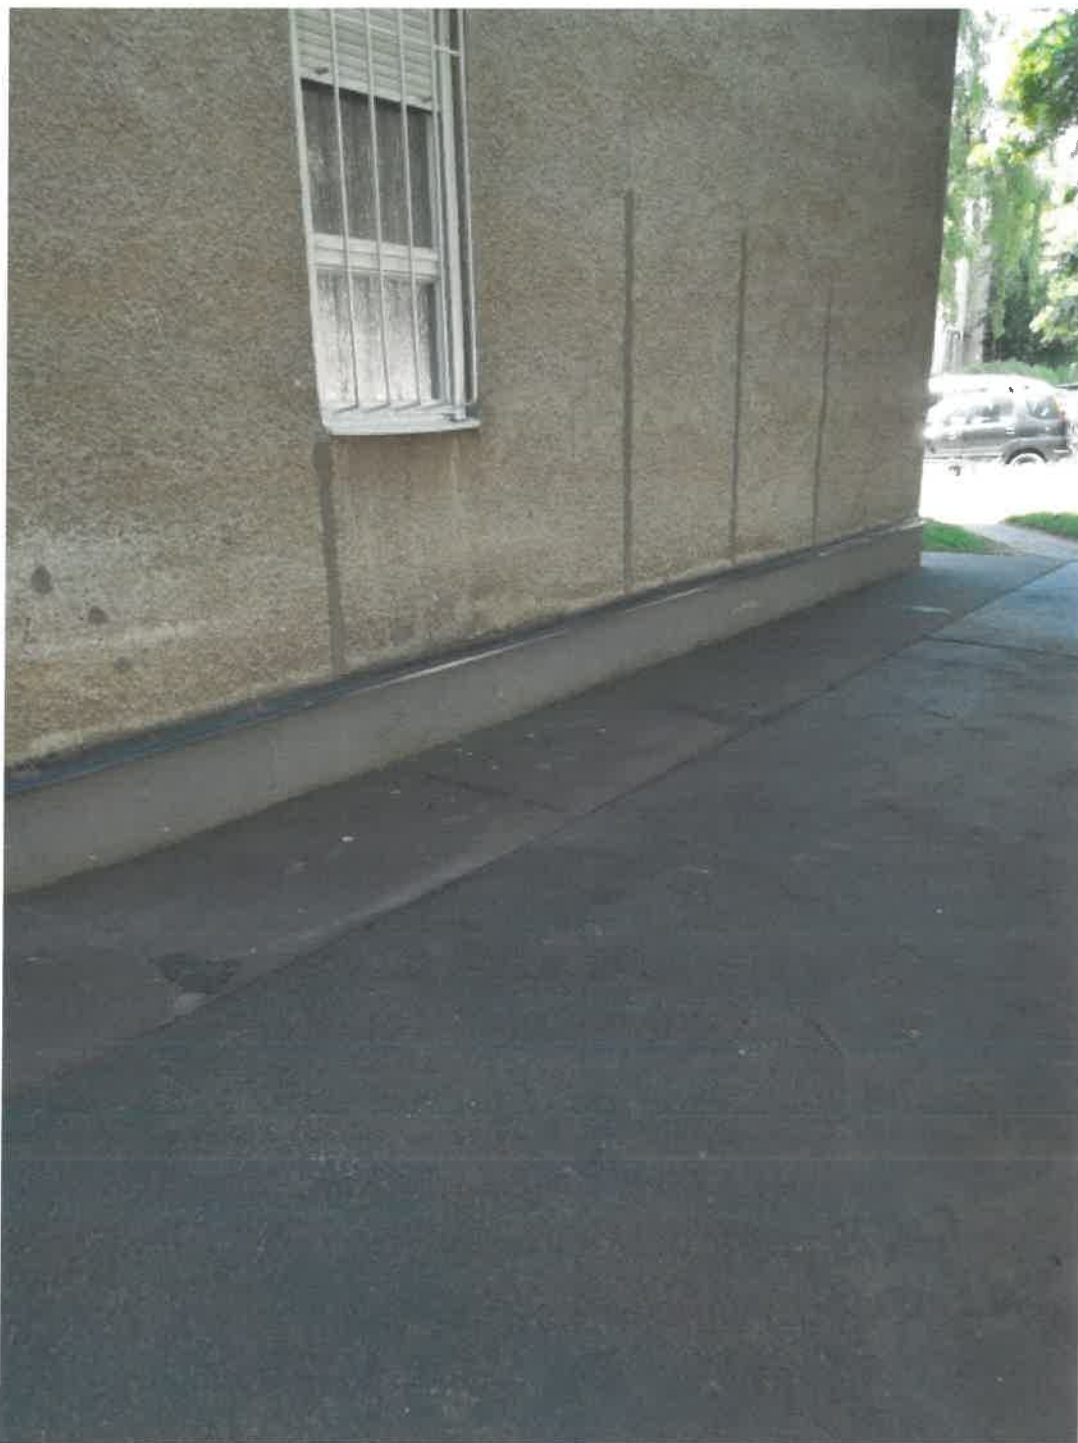
Lábazat

Az épület lábazatának felújítása- hőszigetelése egyelőre nem időszerű, azonban karbantartása-tisztítása javasolt.

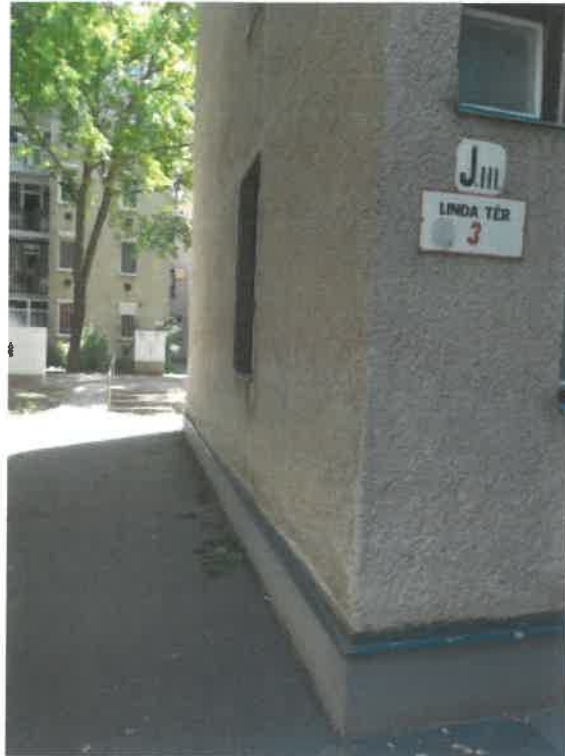
Szolgálati járda

A szolgálati járda megfelelő állapotú, biztonságos közlekedésre alkalmas, azonban az épület adottságait figyelembe véve gyalogos közlekedés csak részlegesen történik rajta. A további károk és az épület vizesedésének elkerülése érdekében a növényzet eltávolítása indokolt.

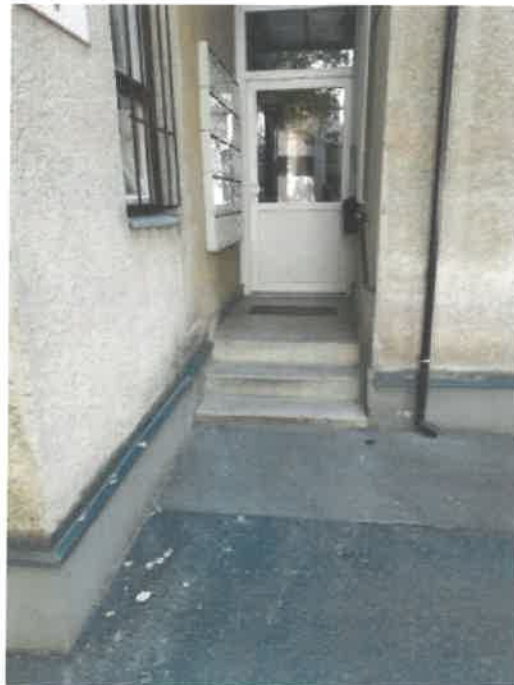
Főbejárat lépcső

A főbejáratához vezető beton burkolat épp, a lépcső felújítása állapota biztonságos közlekedésre alkalmas.

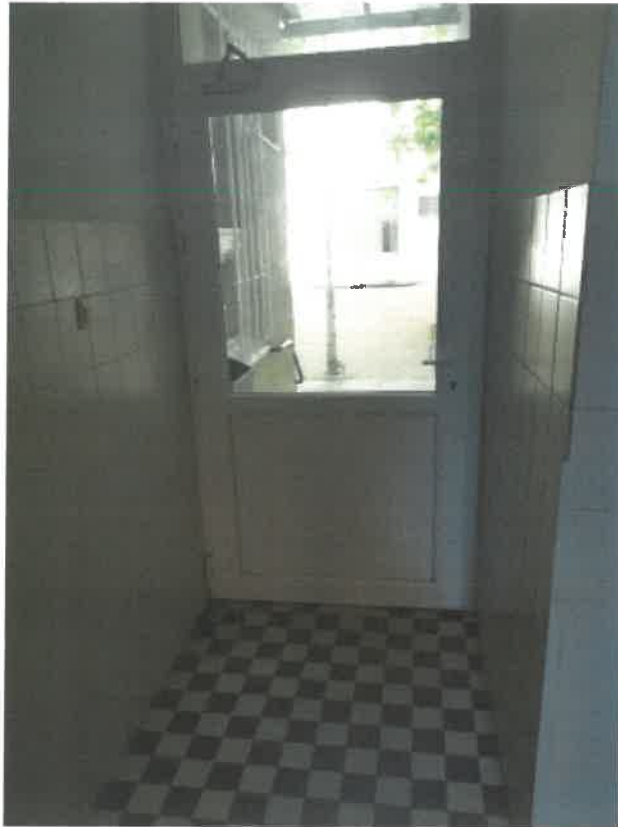
Bejárati ajtó

A belső, lépcsőházba vezető ajtó cseréje 2017-ben megtörtént, állapota megfelelő.

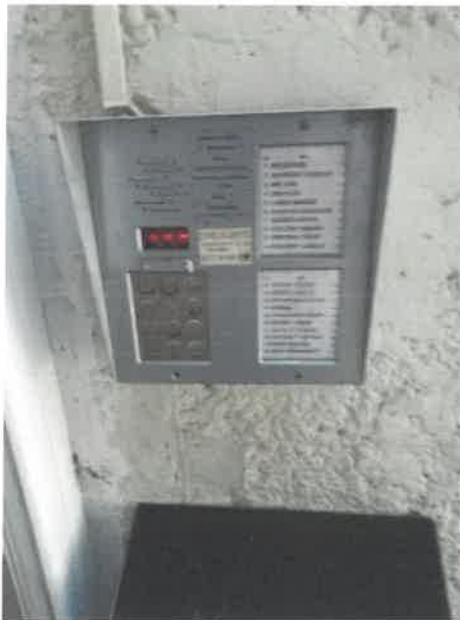
Kaputelefon rendszer

A kapu telefon IQ/Codefon típusú, karbantartása rendszeresen megtörténik, állapota megfelelő.

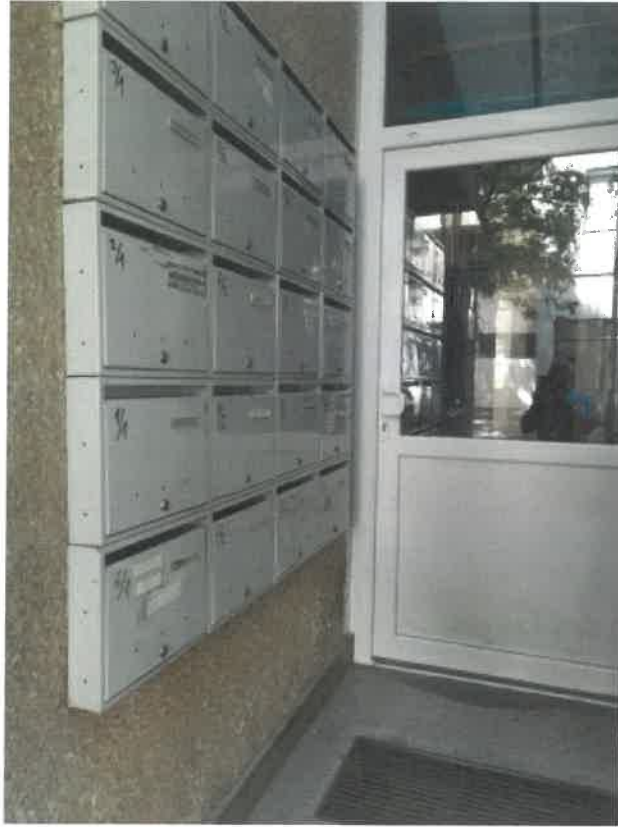
Postaládák

A postaládák cseréje az elmúlt években nem történt meg, állapotuk megfelelő, biztonságosnak mondható.

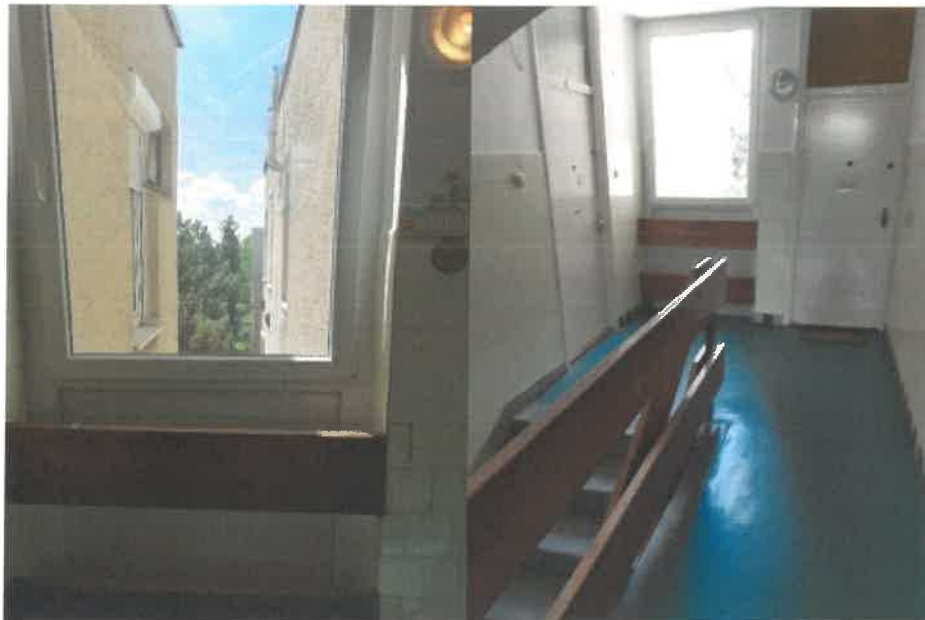
Belső nyílászárók, sorolt szerkezetek

A lépcsőházi sorolt szerkezetek cseréje az elmúlt években megtörtént. Állapotuk megfelelő.

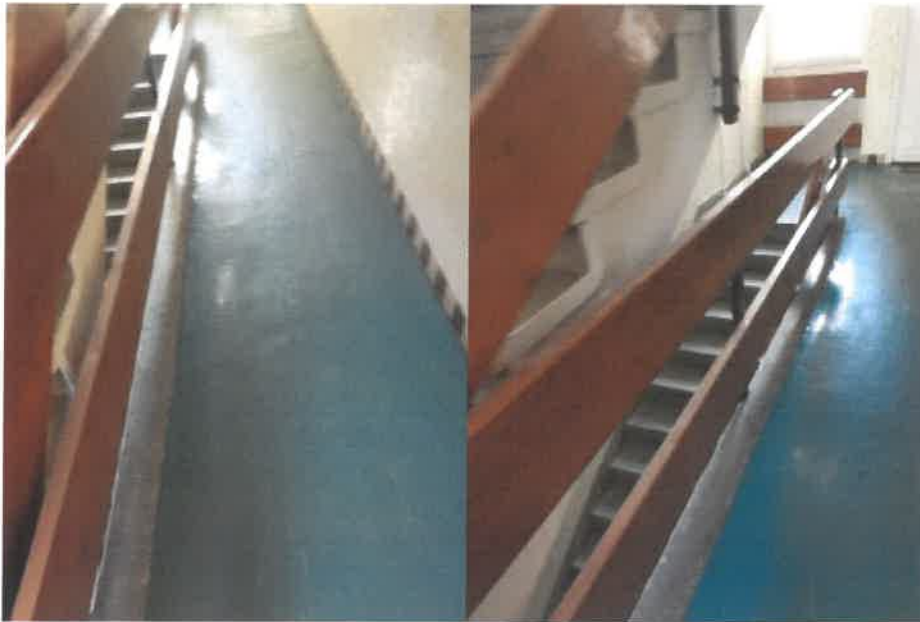
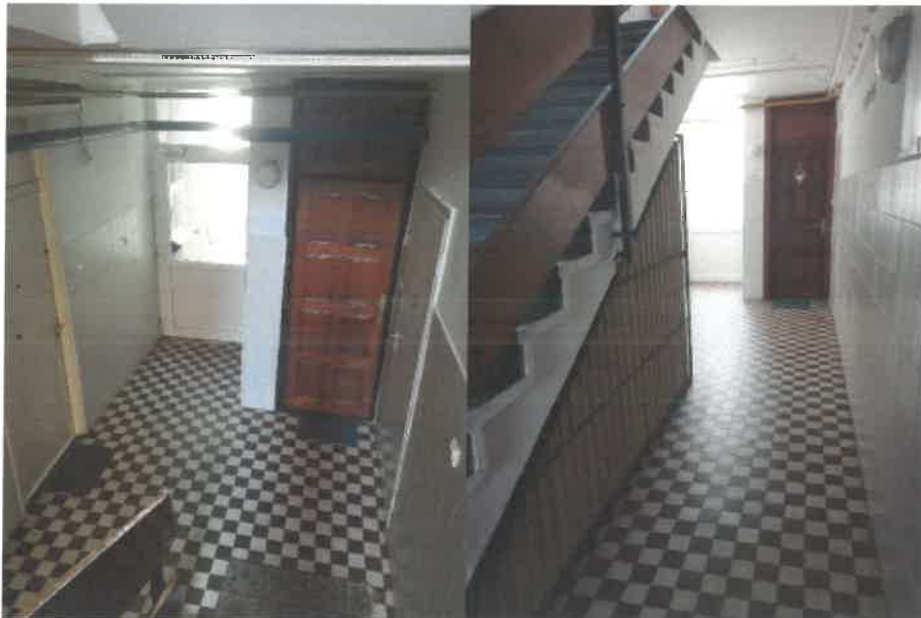
Lépcsőházi burkolatok, korlát

A lépcsőházban lévő burkolatok folytonosak, hiány a felmérés időpontjában nem volt. Az aljzat PVC lemezből, hidegburkoló lapokból került kialakításra. A korlátok állapota és rögzítése biztonságosnak mondható.

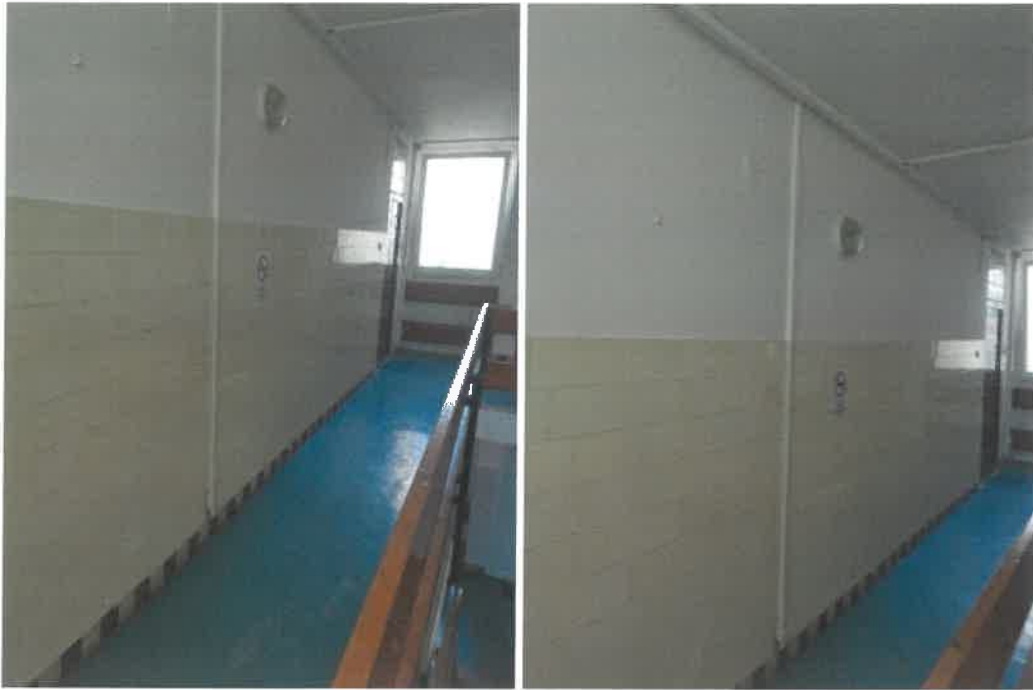
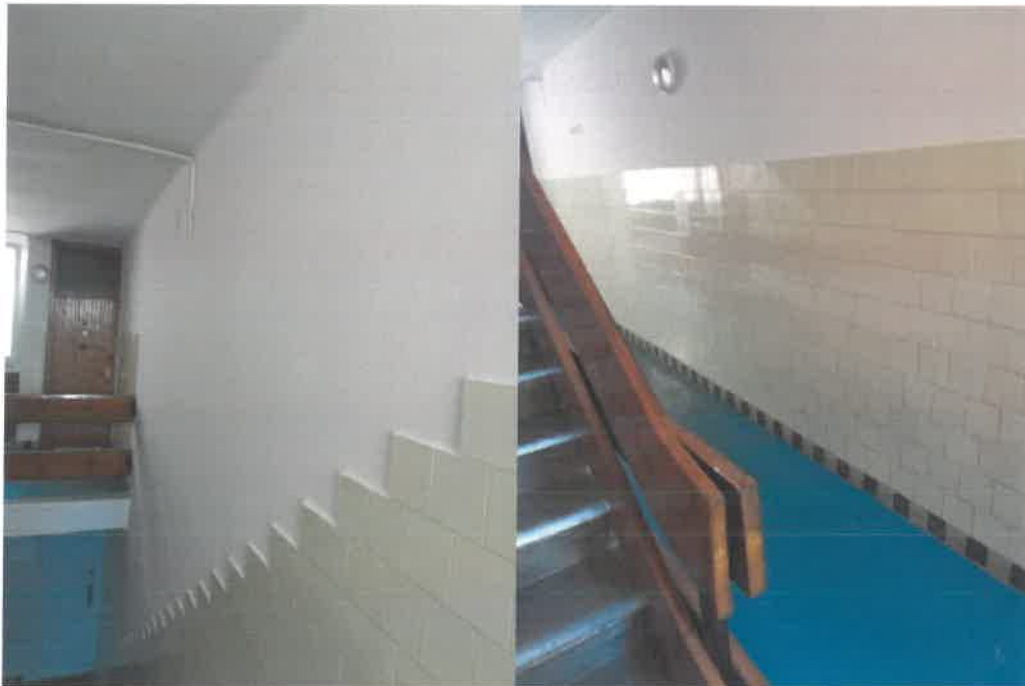
Lépcsőházi falak állapota

A lépcsőházban a falburkolatok festése már időszerű, a természetes épületmozgások következtében a csempeburkolat feletti falfelületen repedések jelentek meg.
