Összefogás Lakásszövetkezet

Állagfelmérés 2022.

1165 Budapest, Linda tér 4.

Készítette: Schváb Ferenc

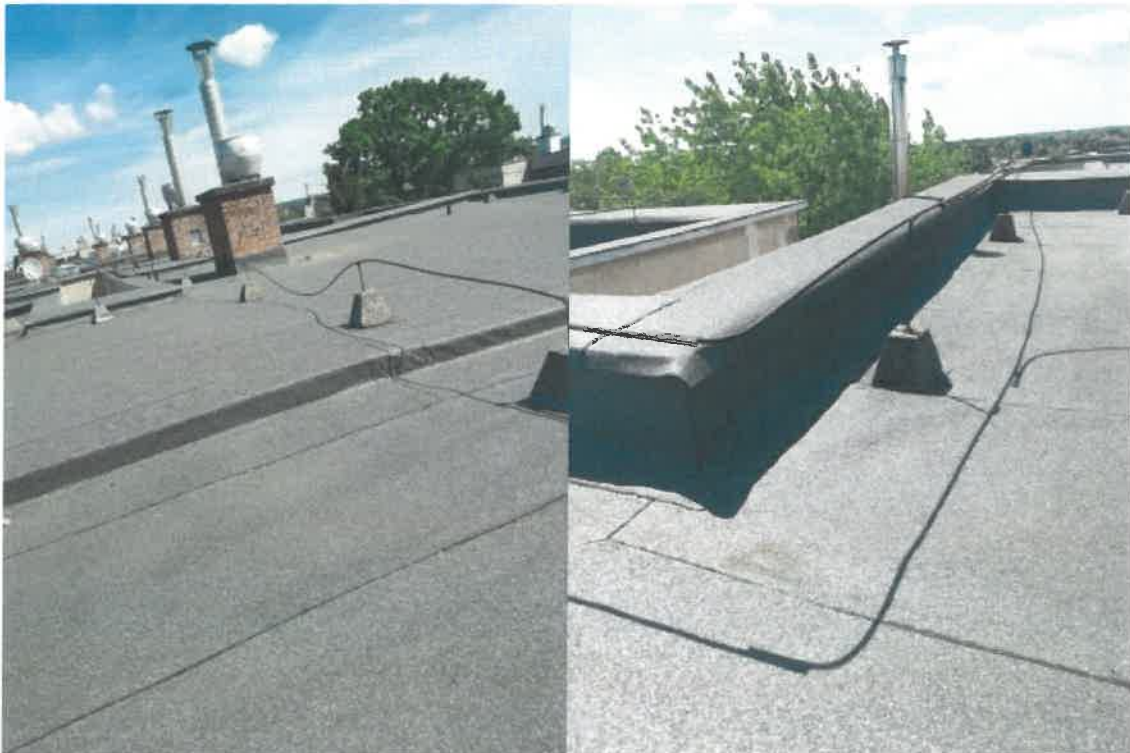
Tetőszerkezet

A tető vízszigetelése palaszórt bitumenes lemez, ismeretlen időpontban a tető szigetelése javításra, cserélésre került. Megfelelő műszaki állapotban van. Felújítása egyelőre nem időszerű.

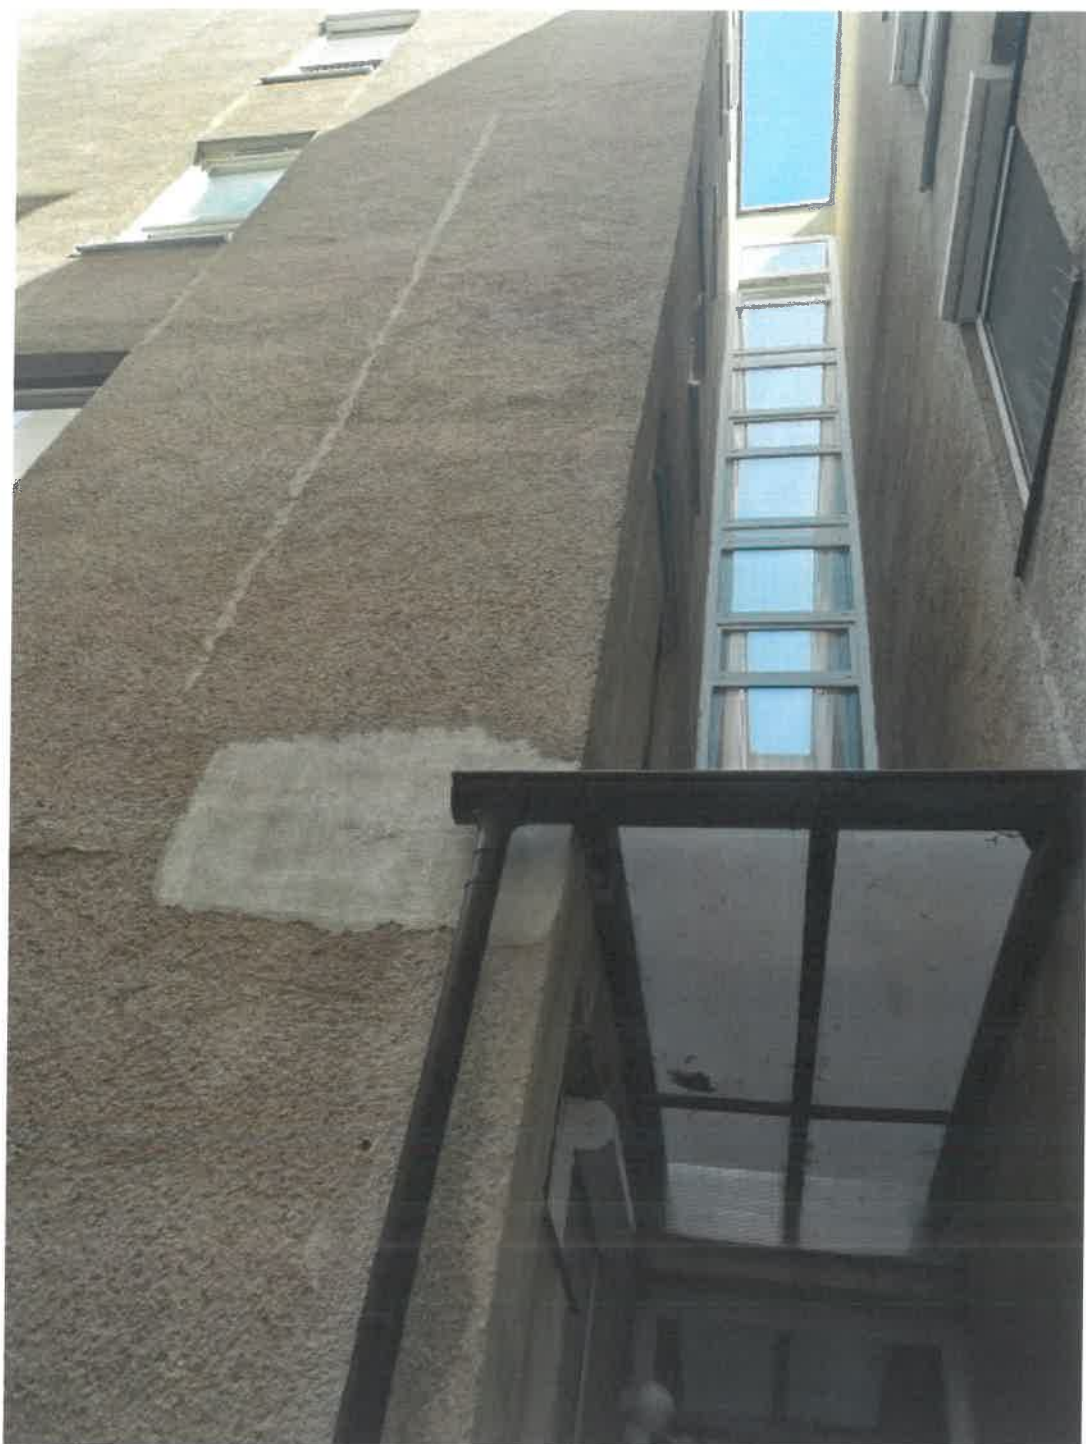
Külső vakolat

Az épület oldalfala vakolt, kőporozott korának megfelelő állapotú. Helyenként a természetes épületmozgás következtében, főleg az öntött beton koszorúk környékén repedések jelentek meg. A korábbi javítások már helyenként meglazultak, vakolathullást idézhetnek elő. Ezek további vizsgálata, karbantartása javasolt.

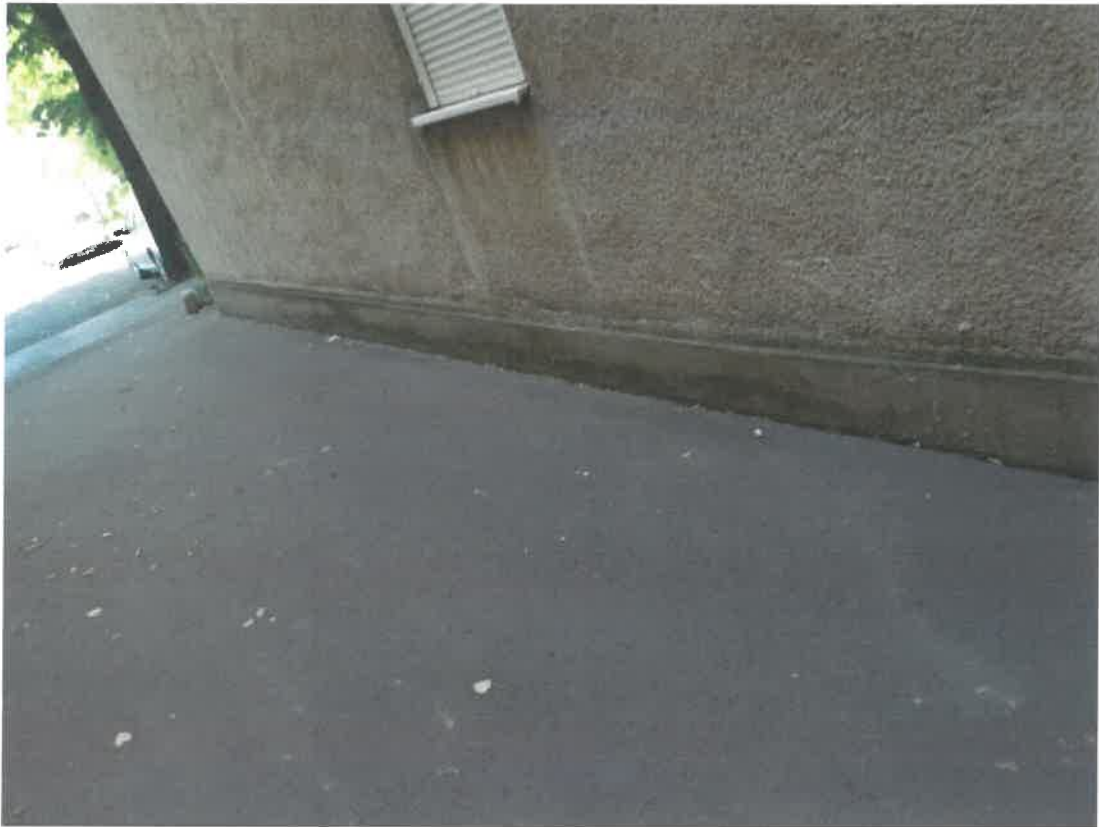
Lábazat

Az épület lábazatának felújítása- hőszigetelése időszerű, karbantartása-tisztítása javasolt.

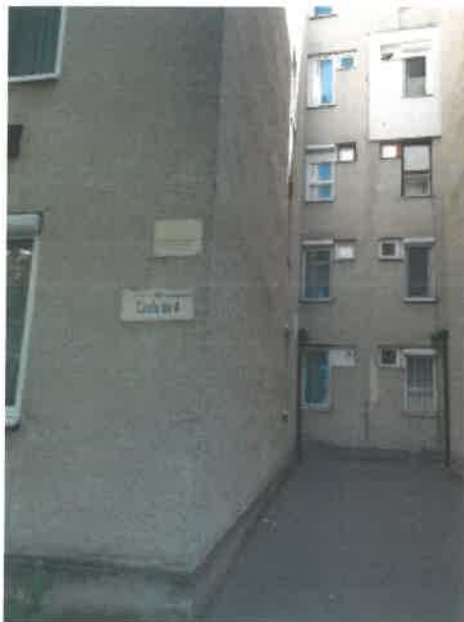
Szolgálati járda

A szolgálati járda megfelelő állapotú, biztonságos közlekedésre alkalmas, azonban az épület adottságait figyelembe véve gyalogos közlekedés csak részlegesen történik rajta. A további károk és az épület vizesedésének elkerülése érdekében a növényzet eltávolítása, valamint a hézagok javítása indokolt.

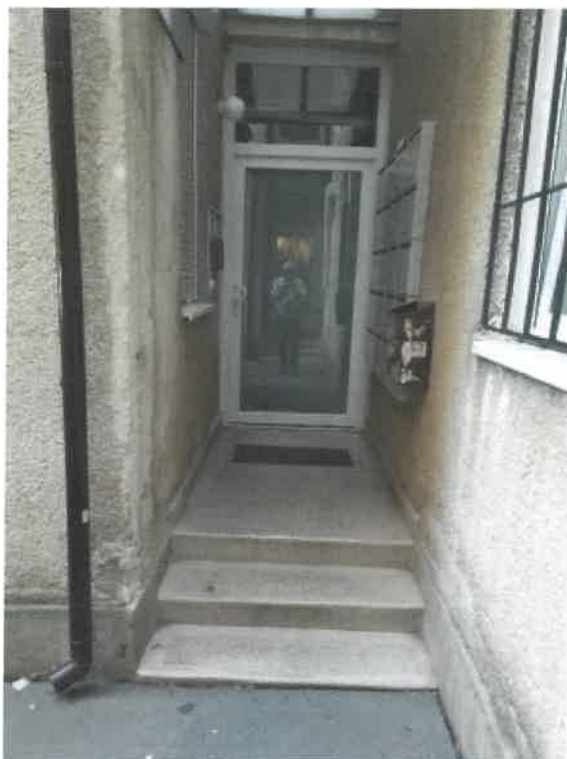
Főbejárat lépcső

A főbejáratához vezető beton burkolat épp, a lépcső állapota biztonságos közlekedésre alkalmas.

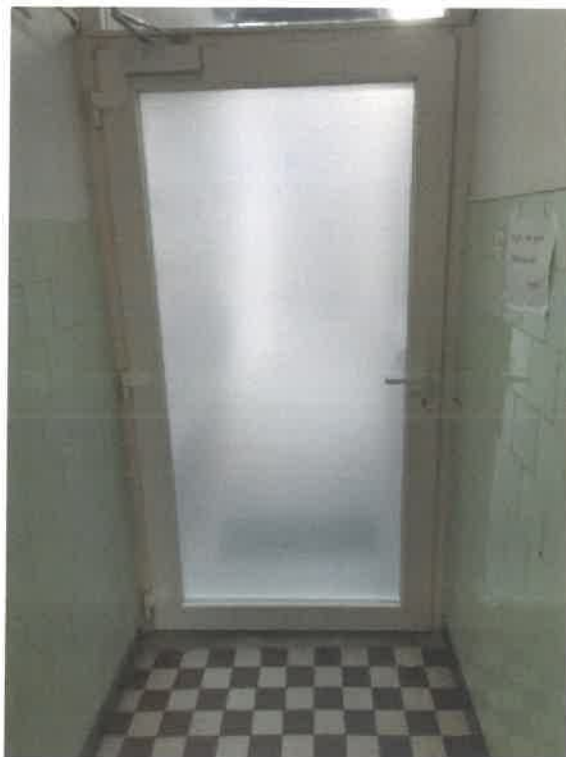
Bejárati ajtó

A belső, lépcsőházba vezető ajtó cseréje az elmúlt években (2014) megtörtént, állapota megfelelő.

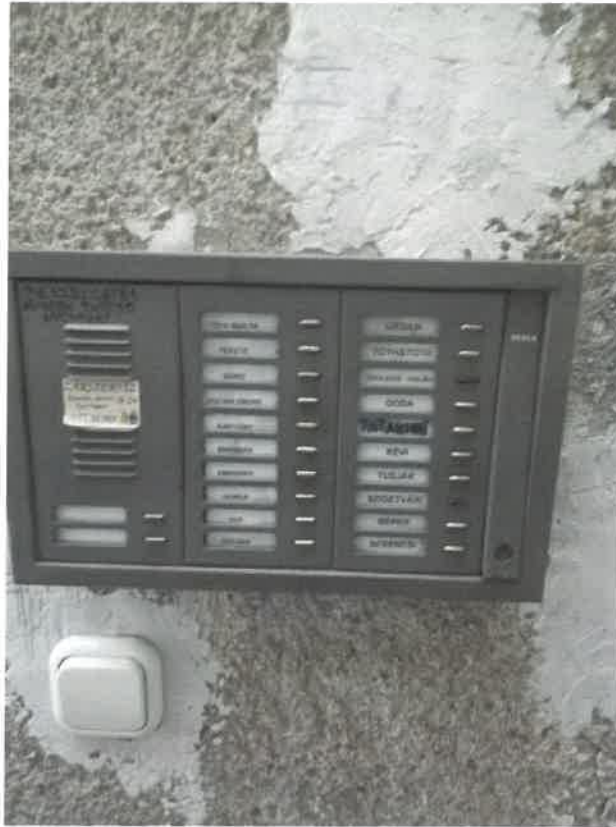
Kaputelefon rendszer

A kapu telefon Tesla típusú, karbantartása rendszeresen megtörténik, állapota megfelelő.

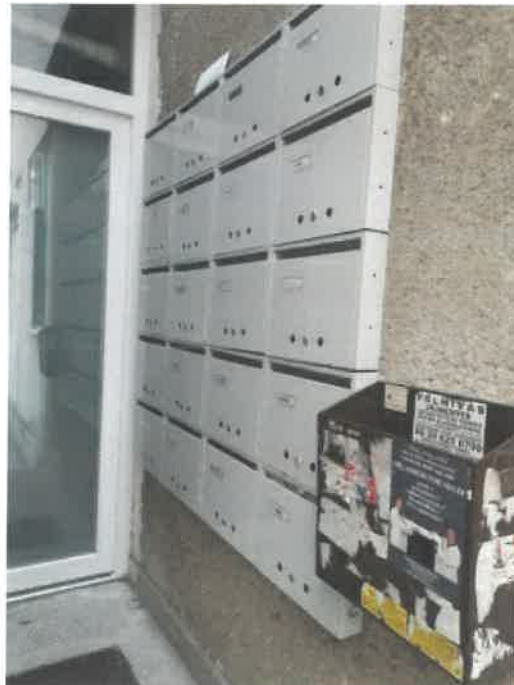
Postaládák

A postaládák cseréje az elmúlt években nem történt meg, állapotuk megfelelő, biztonságosnak mondható.

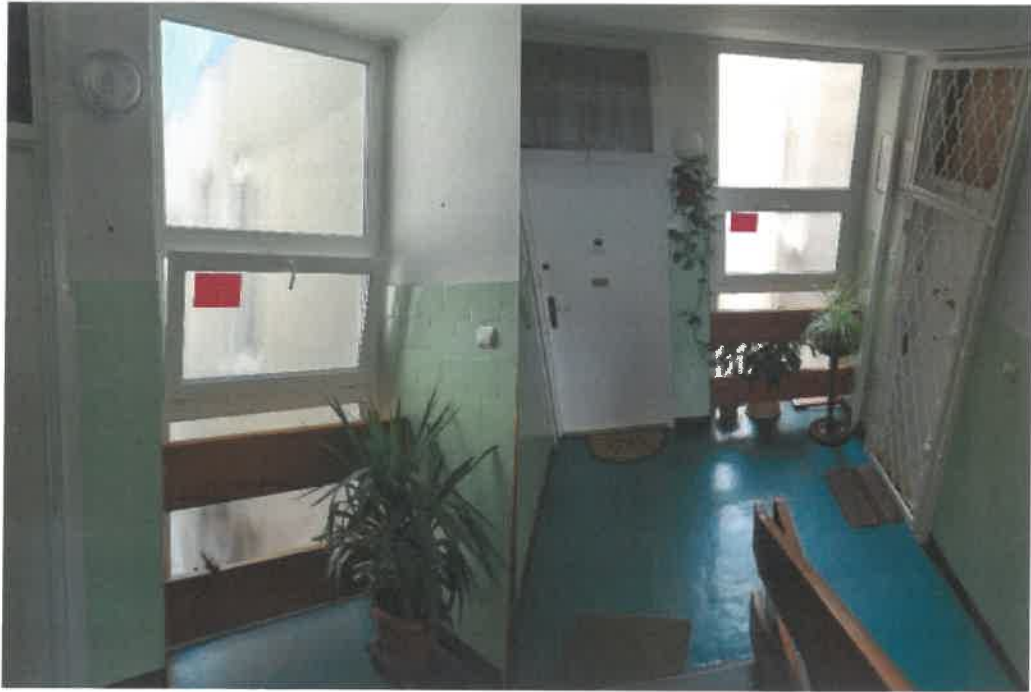
Belső nyílászárók, sorolt szerkezetek

A lépcsőházi sorolt szerkezetek cseréje 2015,-ben megtörtént, állapotuk megfelelő, karbantartásuk javasolt.

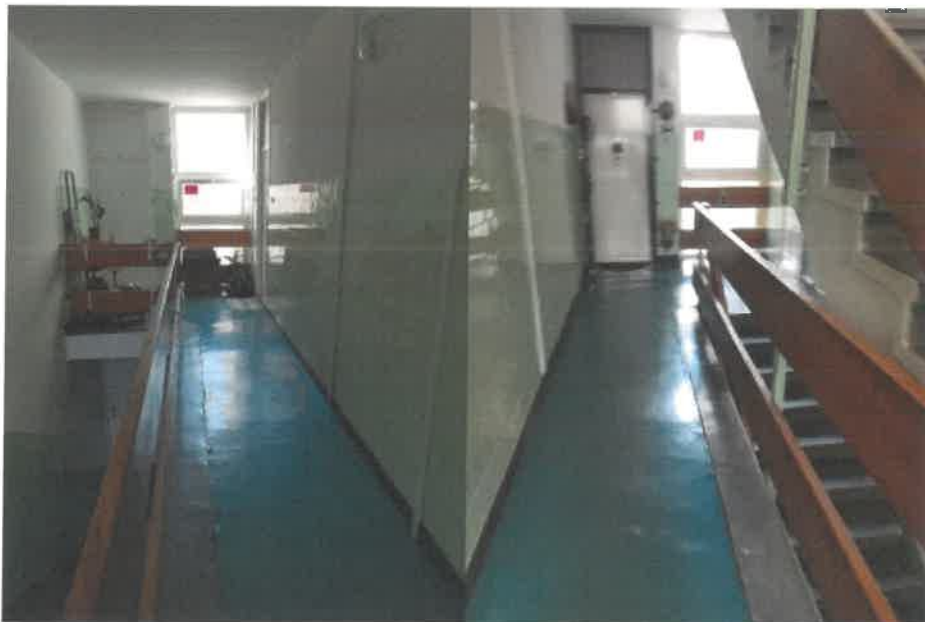
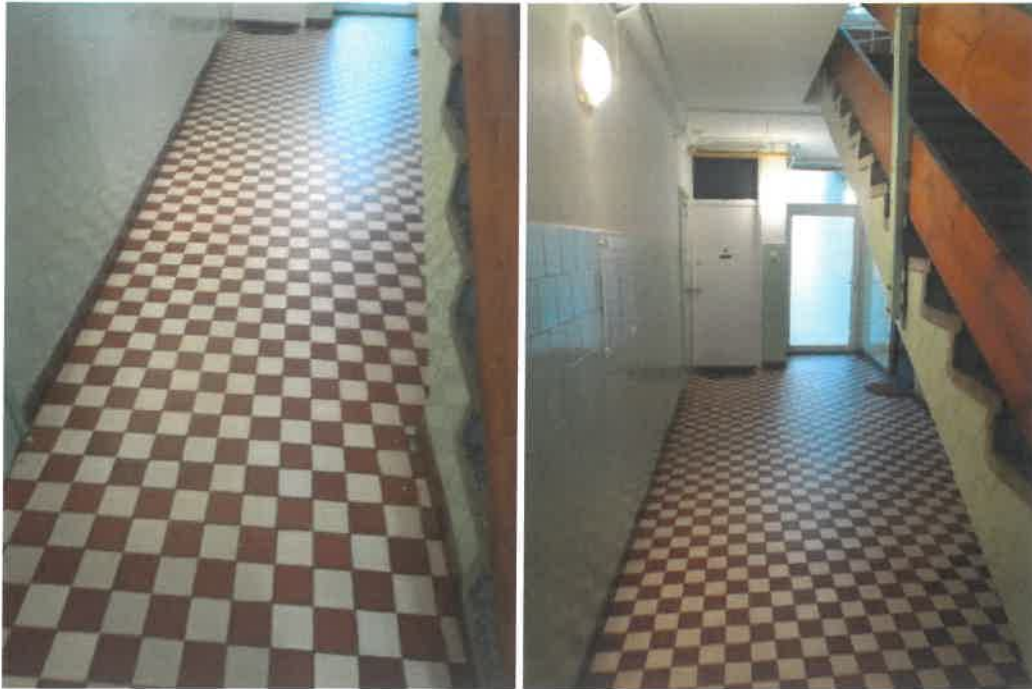
Lépcsőházi burkolatok, korlát

A lépcsőházban lévő burkolatok folytonosak, hiány a felmérés időpontjában nem volt. Az aljzat PVC lemezből, hidegburkoló lapokból került kialakításra. A korlátok állapota és rögzítése biztonságosnak mondható.

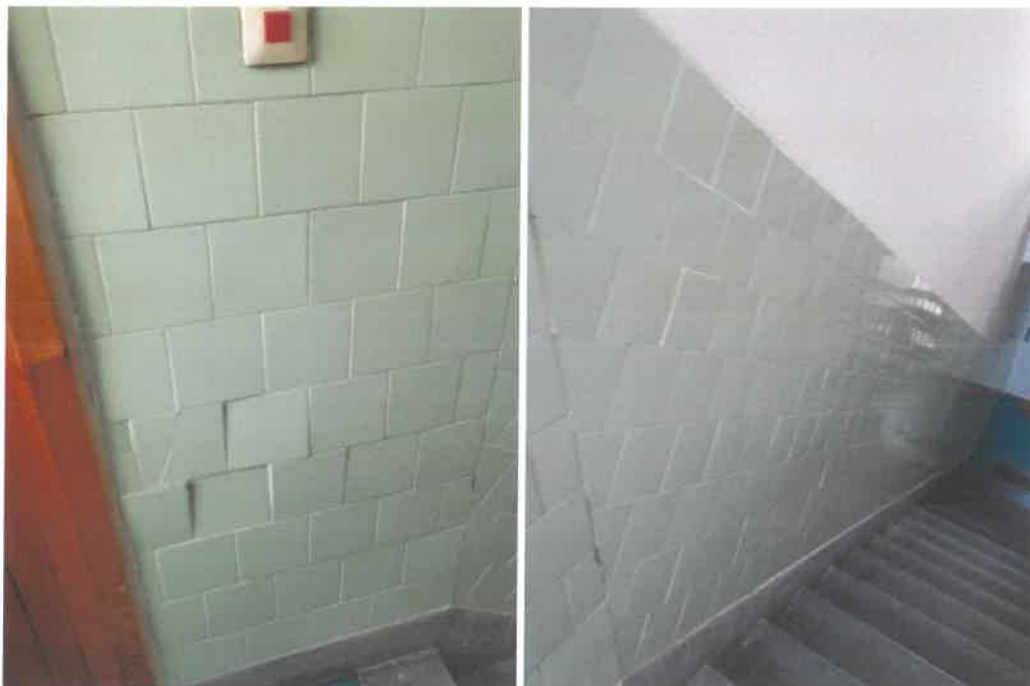
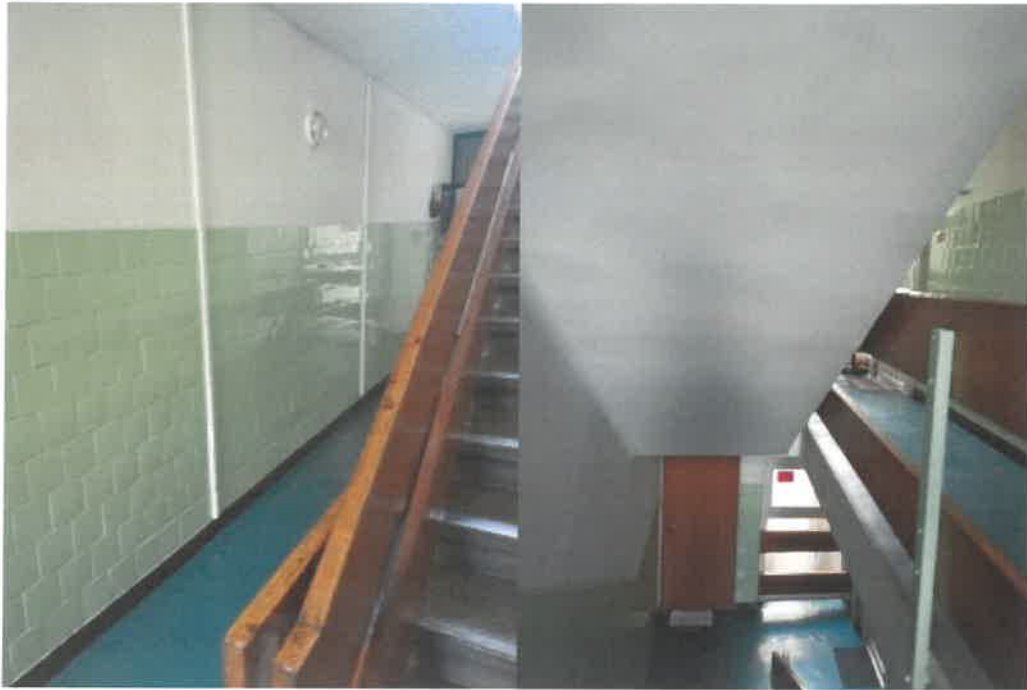
Lépcsőházi falak állapota

A lépcsőházban a falburkolatok festése már időszerű, a természetes épületmozgások következtében a csempeburkolat feletti falfelületen repedések jelentek meg.
