Összefogás Lakásszövetkezet

Állagfelmérés 2022.

1165 Budapest, Linda tér 5.

Budapest, 2022. május

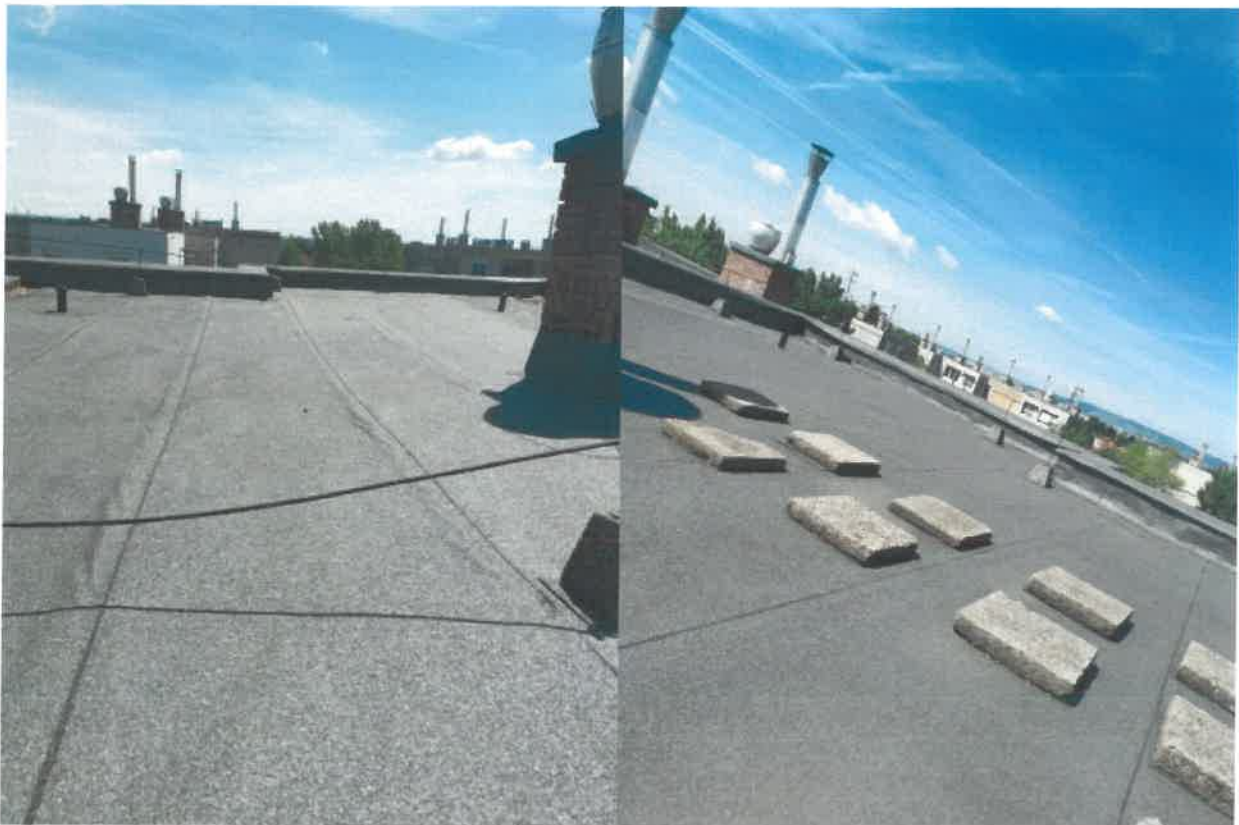
Tetőszerkezet

A tető vízszigetelése palaszórt bitumenes lemez 2020.-ban a tető szigetelése javításra, cserélésre került. Megfelelő műszaki állapotban van. Felújítása egyelőre nem időszerű.

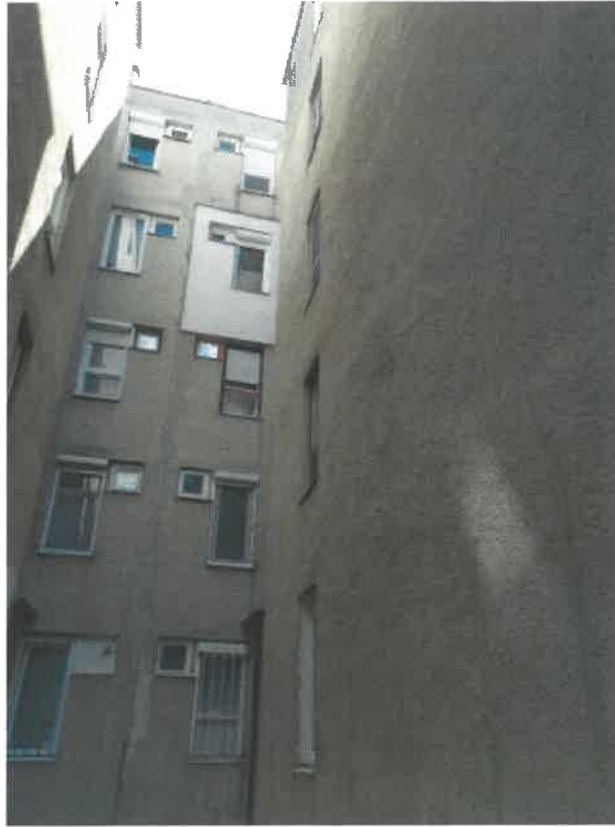
Külső vakolat

Az épület oldalfala vakolt, kőporozott korának megfelelő állapotú. Helyenként a természetes épületmozgás következtében, főleg az öntött beton koszorúk környékén repedések jelentek meg. A korábbi javítások már

helyenként meglazultak, vakolathullást idézhetnek elő. Ezek további vizsgálata, karbantartása javasolt.

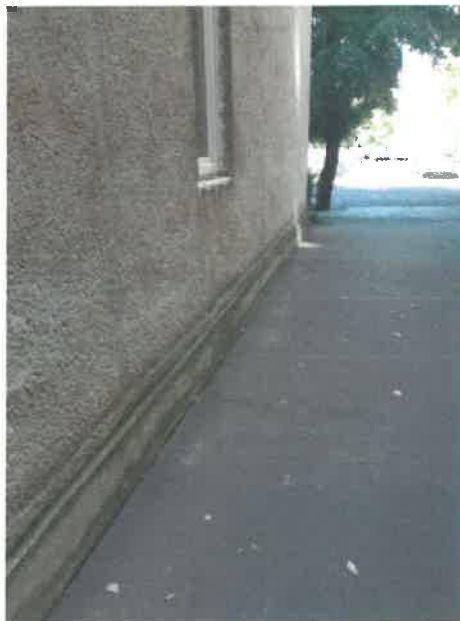
Lábazat

Az épület lábazatának felújítása- hőszigetelése még nem történt meg, karbantartása-tisztítása javasolt.

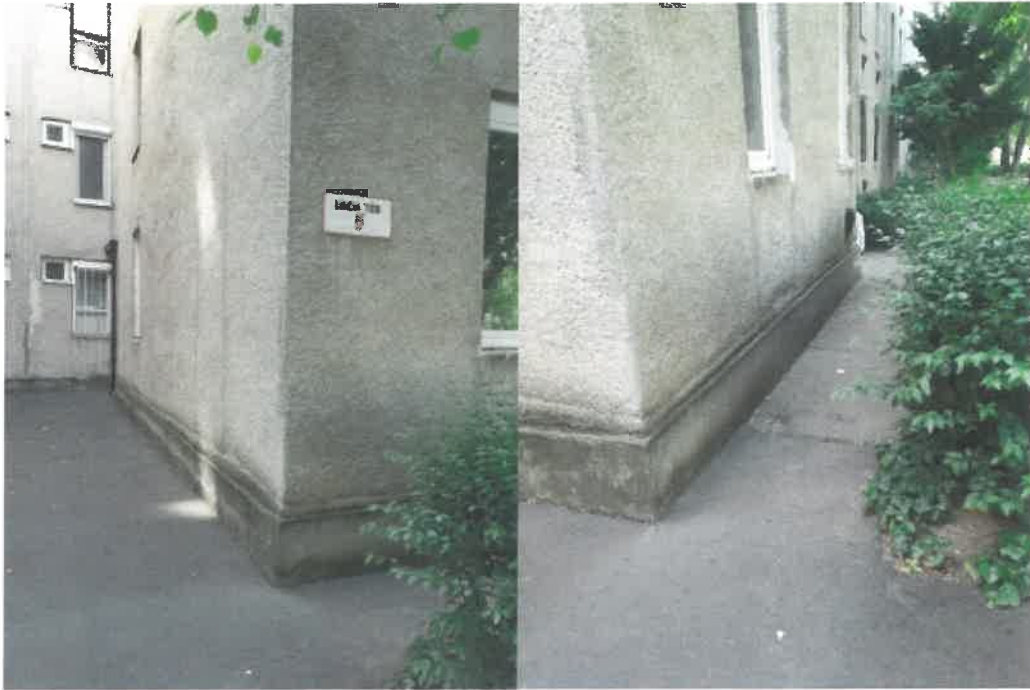
Szolgálati járda

A szolgálati járda megfelelő állapotú, biztonságos közlekedésre alkalmas, azonban az épület adottságait figyelembe véve gyalogos közlekedés csak részlegesen történik rajta. A további károk és az épület vizesedésének elkerülése érdekében a növényzet eltávolítása, valamint a hézagok javítása indokolt.

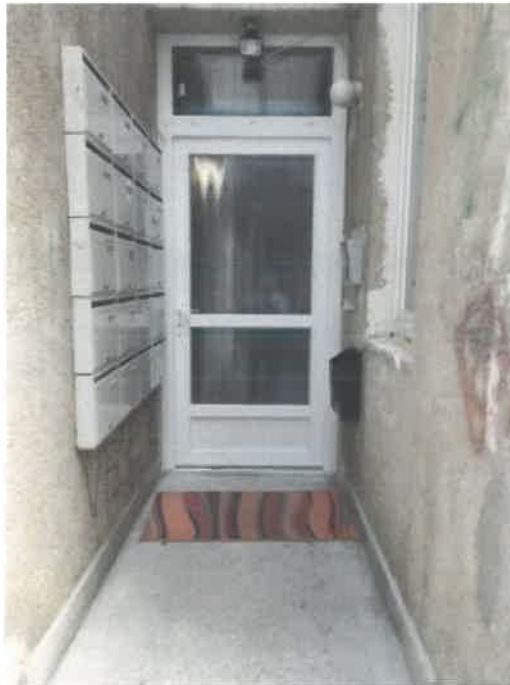
Főbejárat lépcső

A főbejáráthoz vezető beton burkolat épp, állapota biztonságos közlekedésre alkalmas.

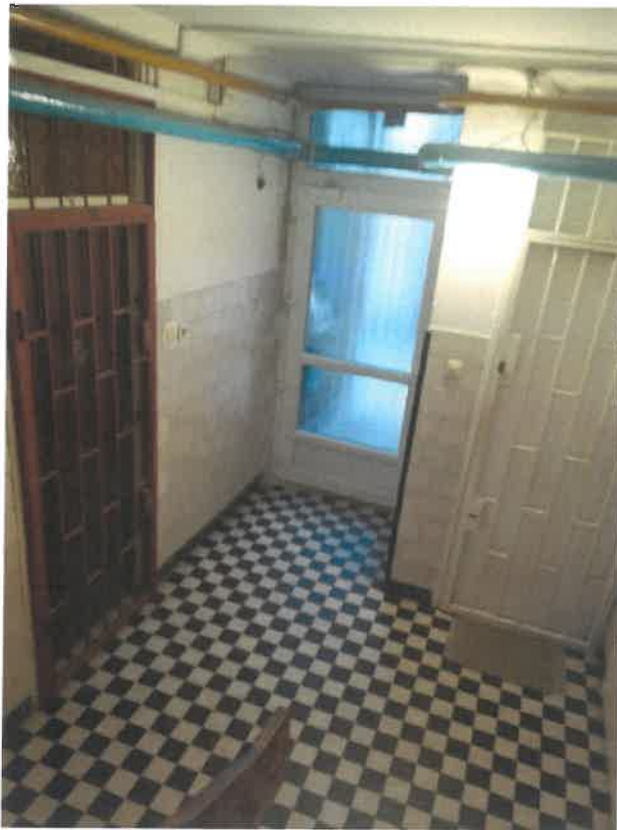
Bejárati ajtó

A belső, lépcsőházba vezető ajtó cseréje 2020,-ban megtörtént, állapota megfelelő.

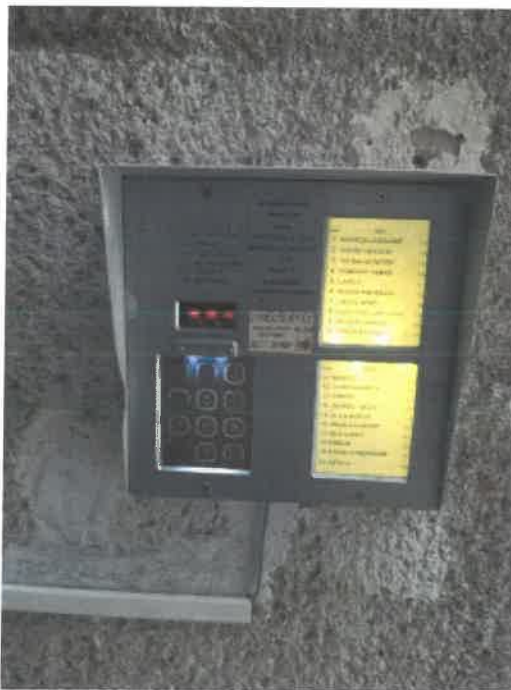
Kaputelefon rendszer

A kapu telefon IQ/Codefon típusú, karbantartása rendszeresen megtörténik, állapota megfelelő.

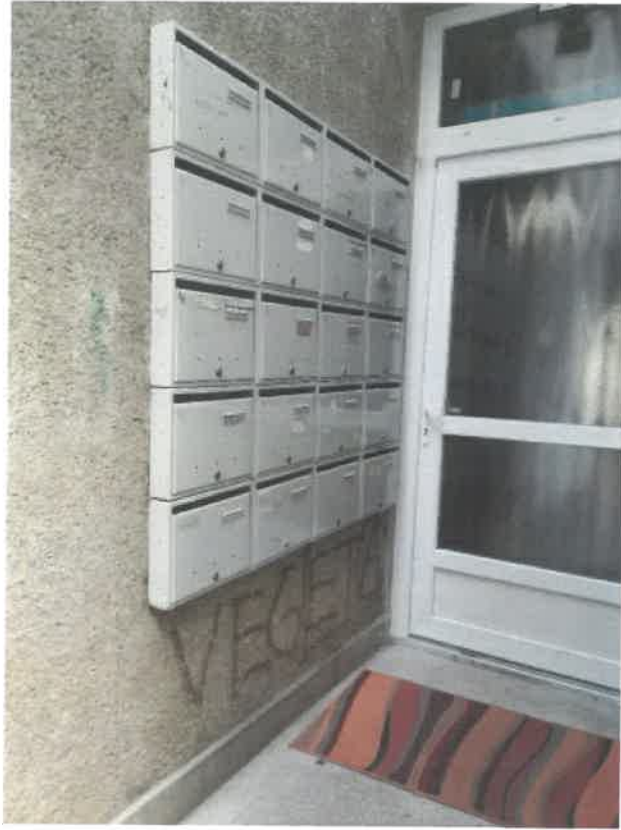
Postaládák

A postaládák cseréje az elmúlt években nem történt meg, állapotuk megfelelő, biztonságosnak mondható.

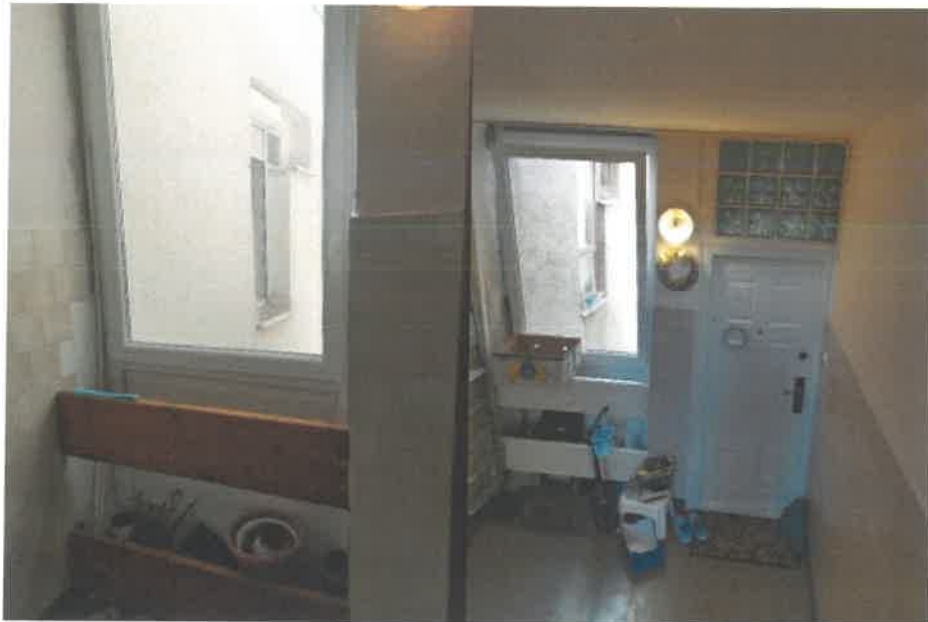
Belső nyílászárók, sorolt szerkezetek

A lépcsőházi sorolt szerkezetek cseréje 2020,-ban már megtörtént. Állapotuk megfelelő, karbantartásuk javasolt.

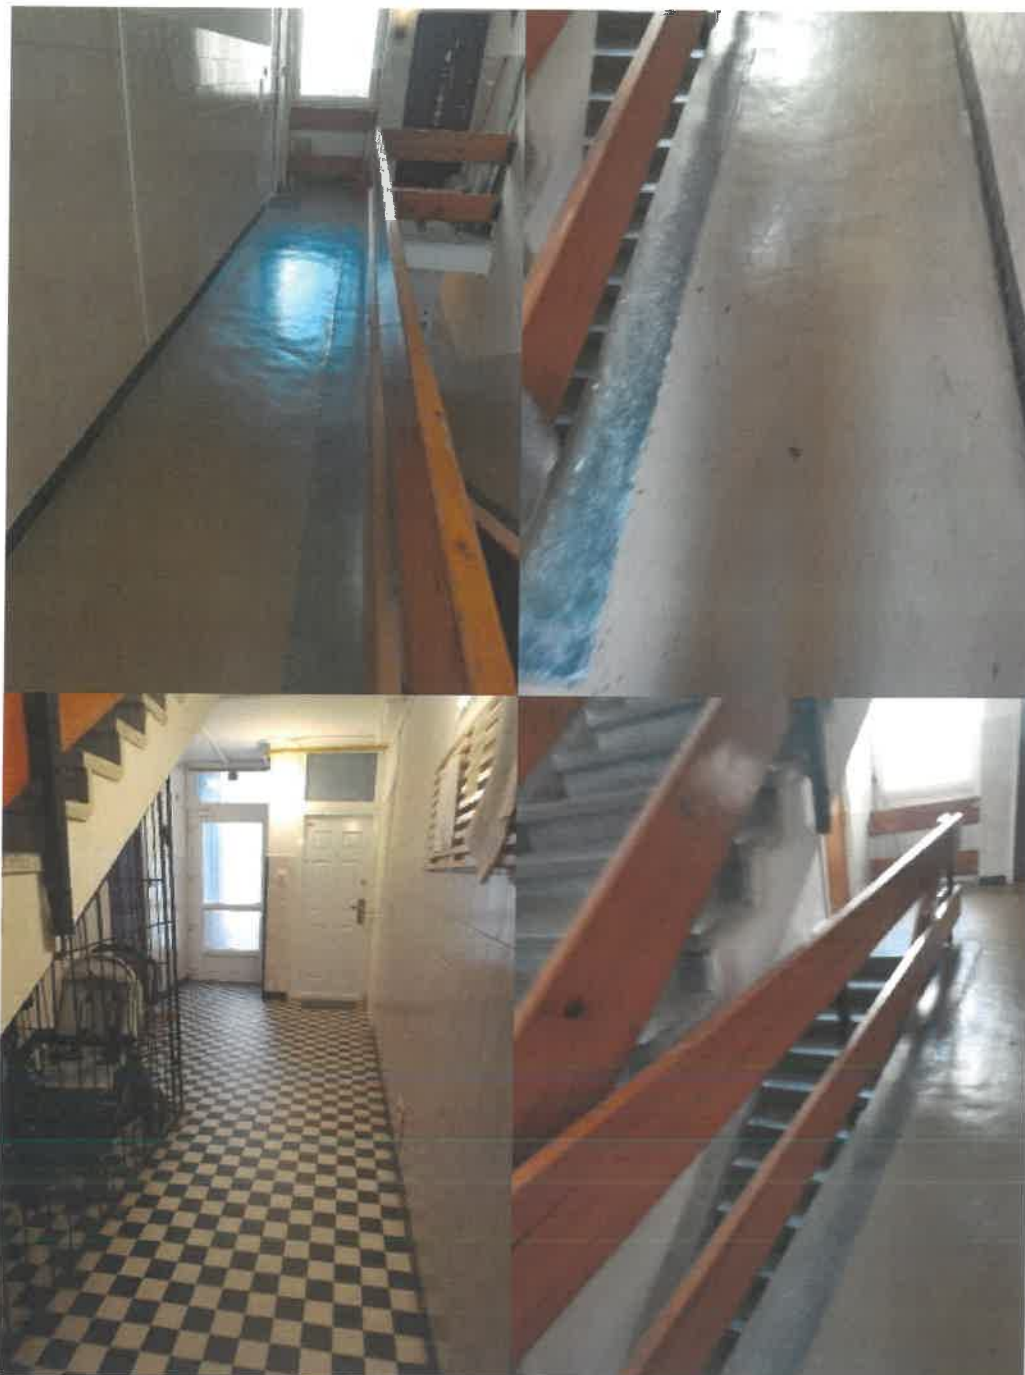
Lépcsőházi burkolatok, korlát

A lépcsőházban lévő burkolatok folytonosak, hiány a felmérés időpontjában nem volt. Az aljzat PVC lemezből, hidegburkoló lapokból került kialakításra. A korlátok állapota és rögzítése biztonságosnak mondható.

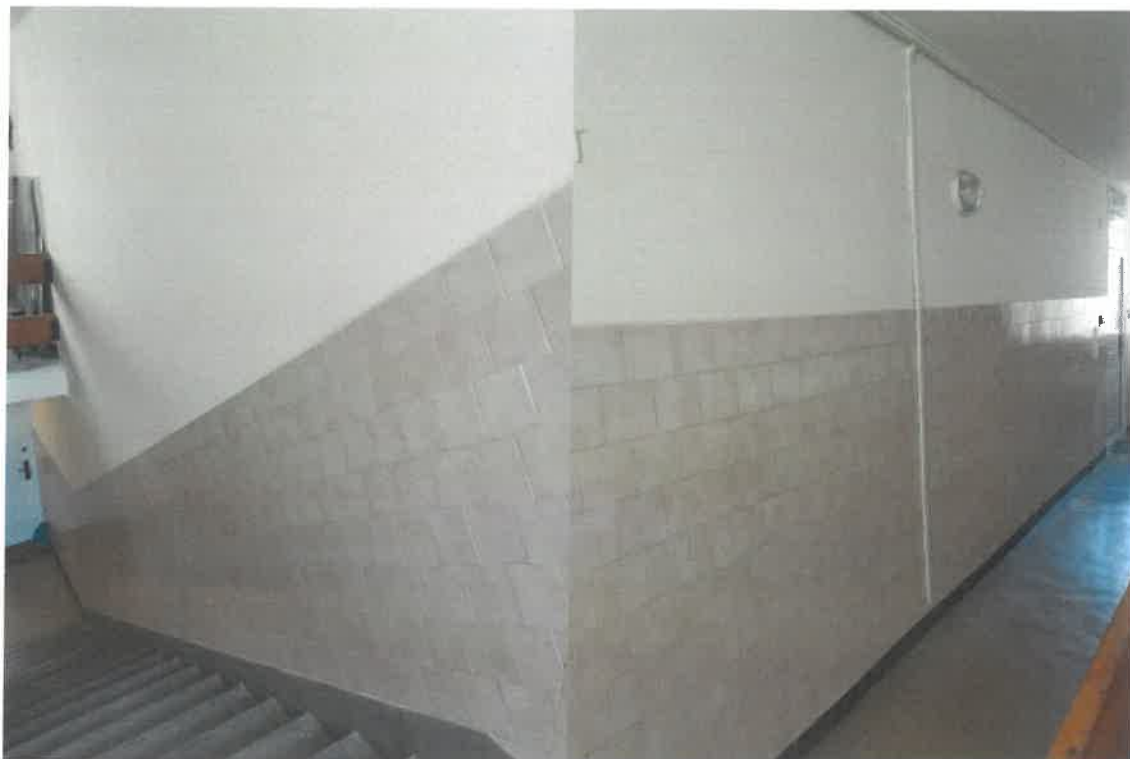
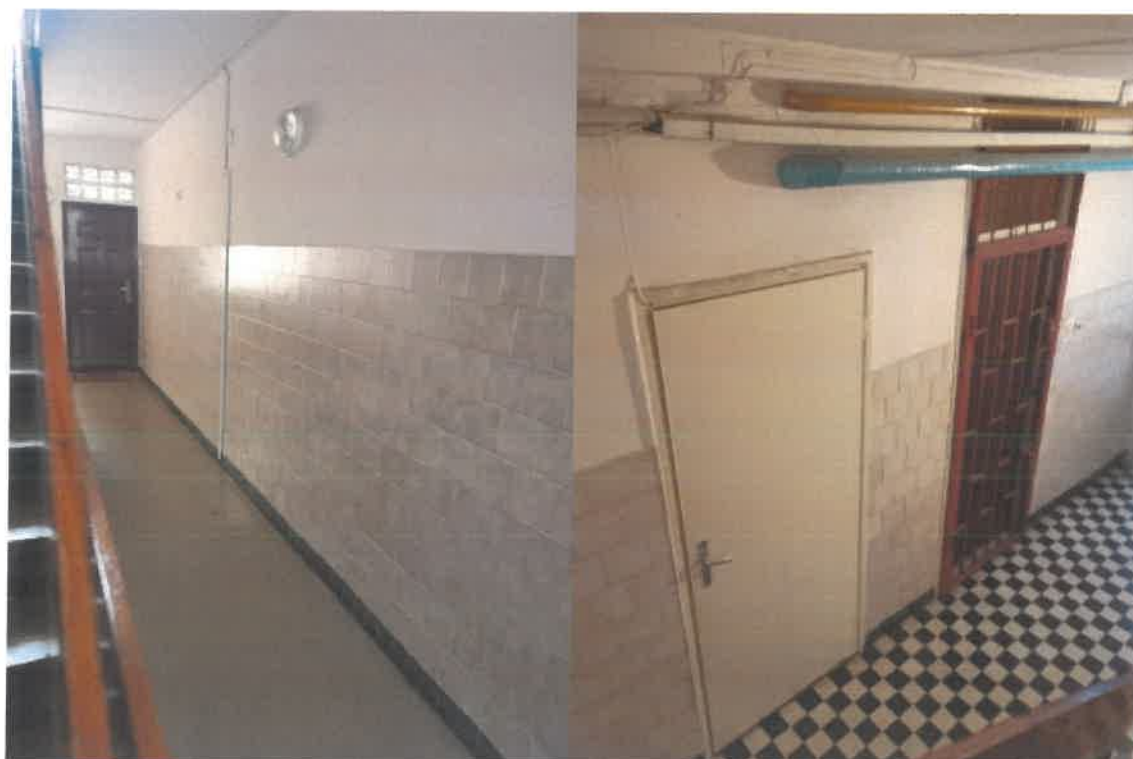
Lépcsőházi falak állapota

A lépcsőházban a falburkolatok festése már időszerű, a természetes épületmozgások következtében a csempeburkolat feletti falfelületen repedések jelentek meg.
