Összefogás Lakásszövetkezet

Állagfelmérés 2022.

1165 Budapest, Linda tér 6.

Budapest, 2022. május

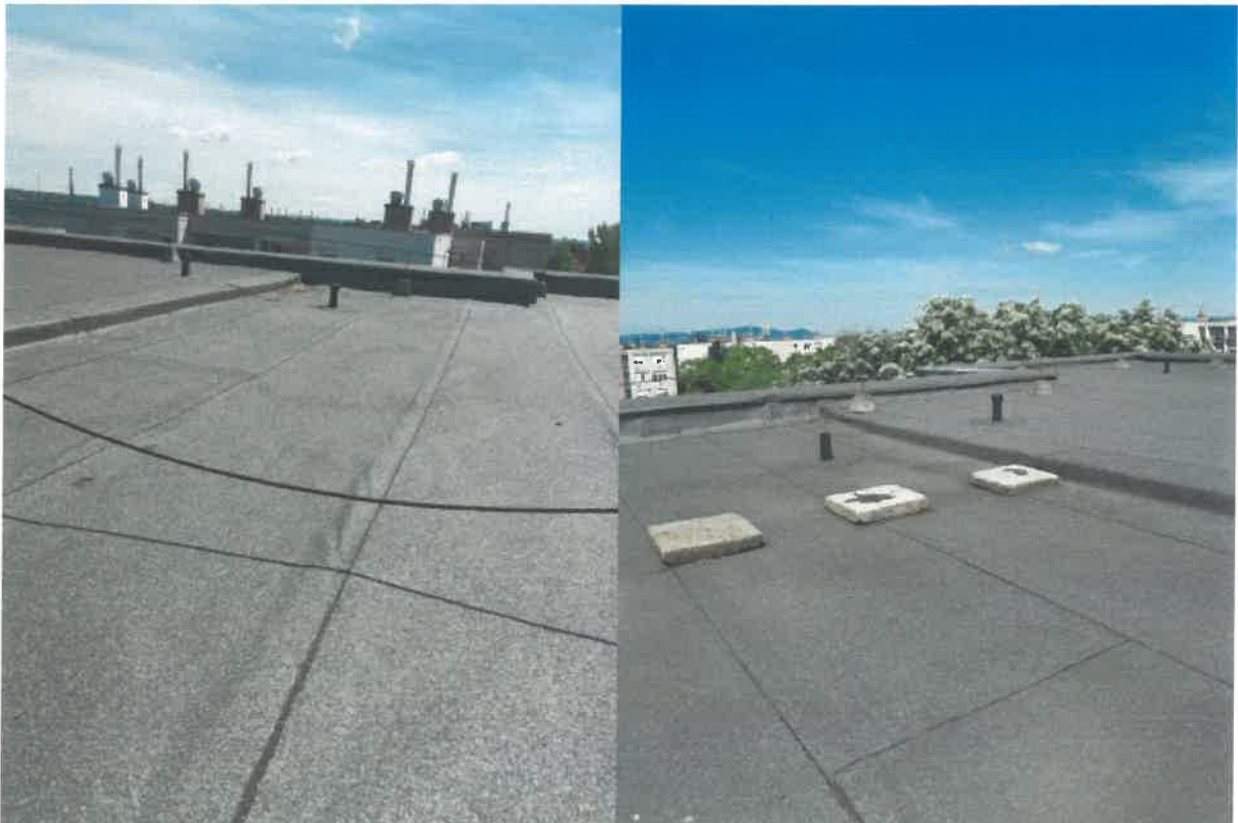
Tetőszerkezet

A tető vízszigetelése palaszórt bitumenes lemez 2020.-ban a tető szigetelése javításra, cserélésre került. Megfelelő műszaki állapotban van. Felújítása egyelőre nem időszerű.

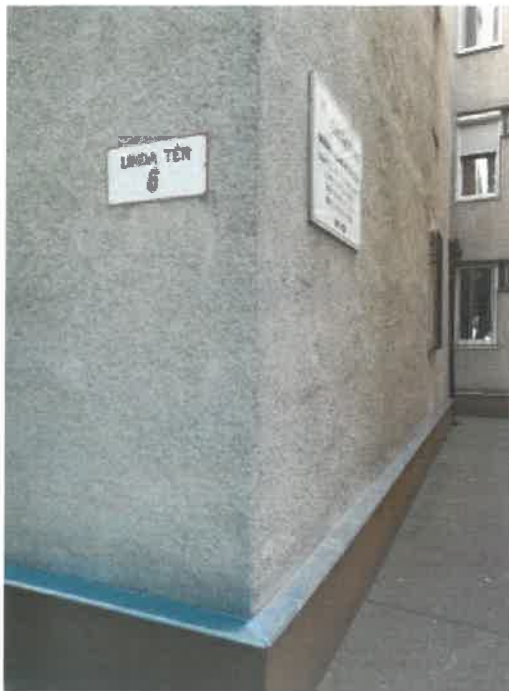
Lábazat

Az épület lábazatának felújítása- hőszigetelése 2017-ben elkészült, felújítása egyelőre nem időszerű, azonban karbantartása-tisztítása javasolt.

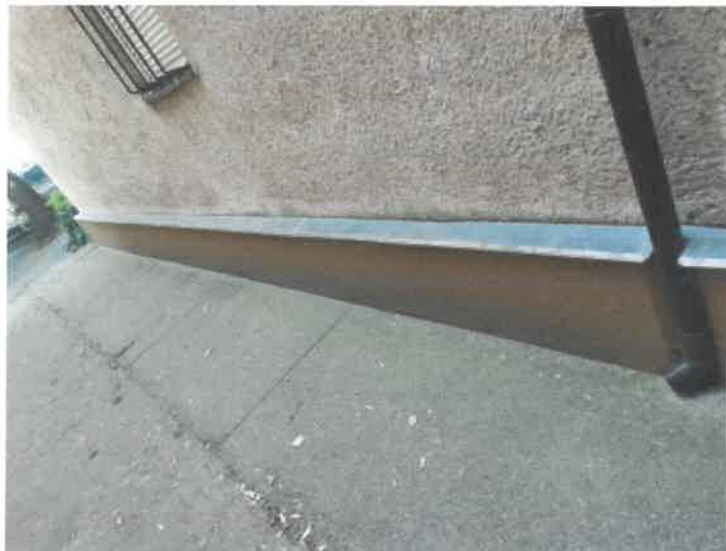
Szolgálati járda

A szolgálati járda megfelelő állapotú, biztonságos közlekedésre alkalmas, azonban az épület adottságait figyelembe véve gyalogos közlekedés csak részlegesen történik rajta. A további károk és az épület vizesedésének elkerülése érdekében a növényzet eltávolítása, valamint a hézagok javítása indokolt.

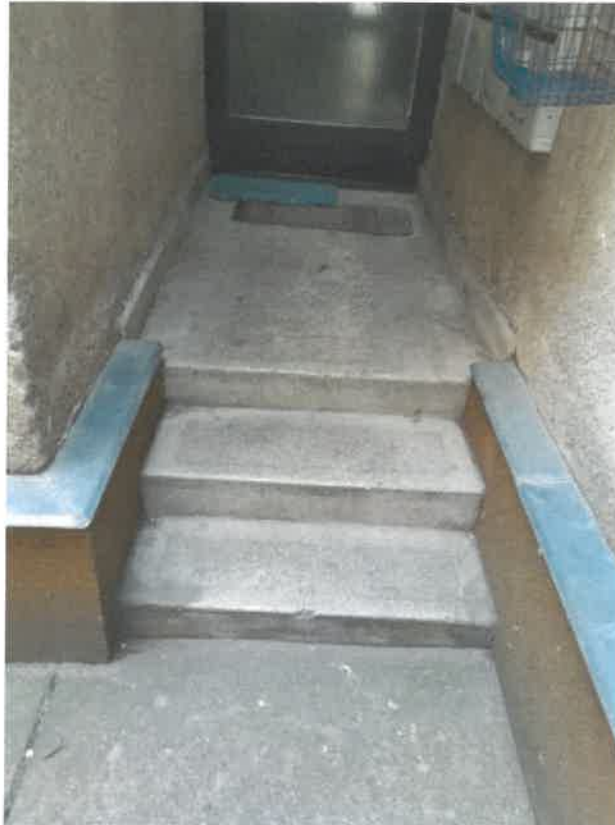
Főbejárat lépcső

A főbejáratához vezető beton burkolat épp, a lépcső felújítása ismeretlen időpontban megtörtént, állapota biztonságos közlekedésre alkalmas.

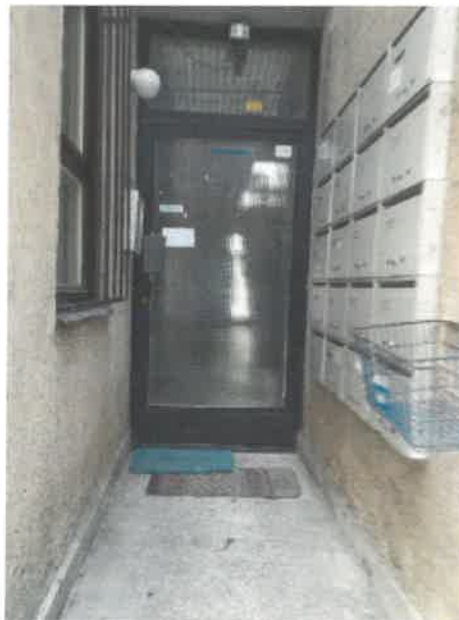
Bejárati ajtó

A belső, lépcsőházba vezető ajtó cseréje az elmúlt években nem történt meg, állapota megfelelő azonban hőszigetelő képessége kérdéses.

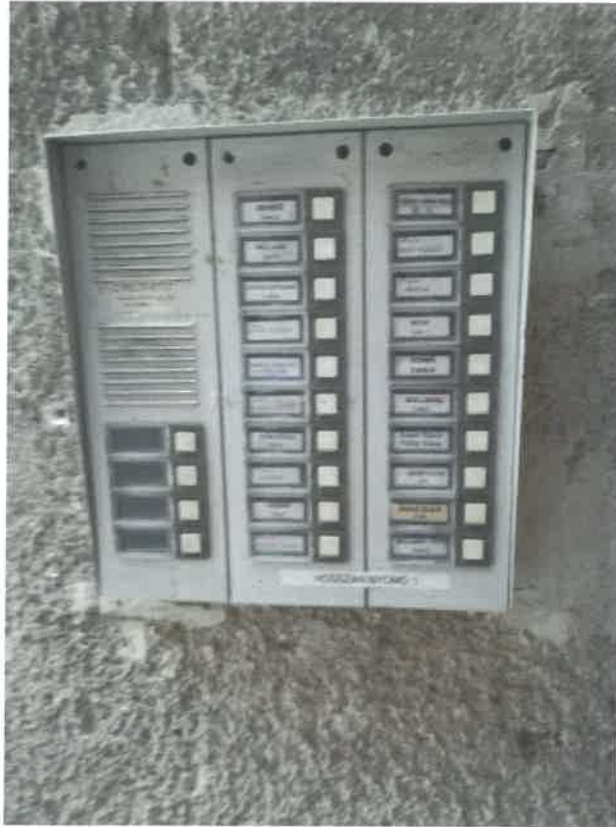
Kaputelefon rendszer

A kapu telefon Codefon típusú, karbantartása rendszeresen megtörténik, állapota megfelelő.

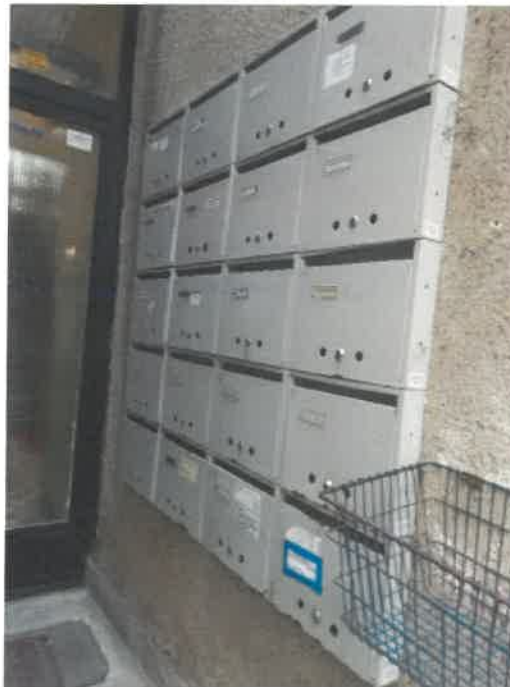
Postaládák

A postaládák cseréje az elmúlt években nem történt meg, állapotuk megfelelő, biztonságosnak mondható.

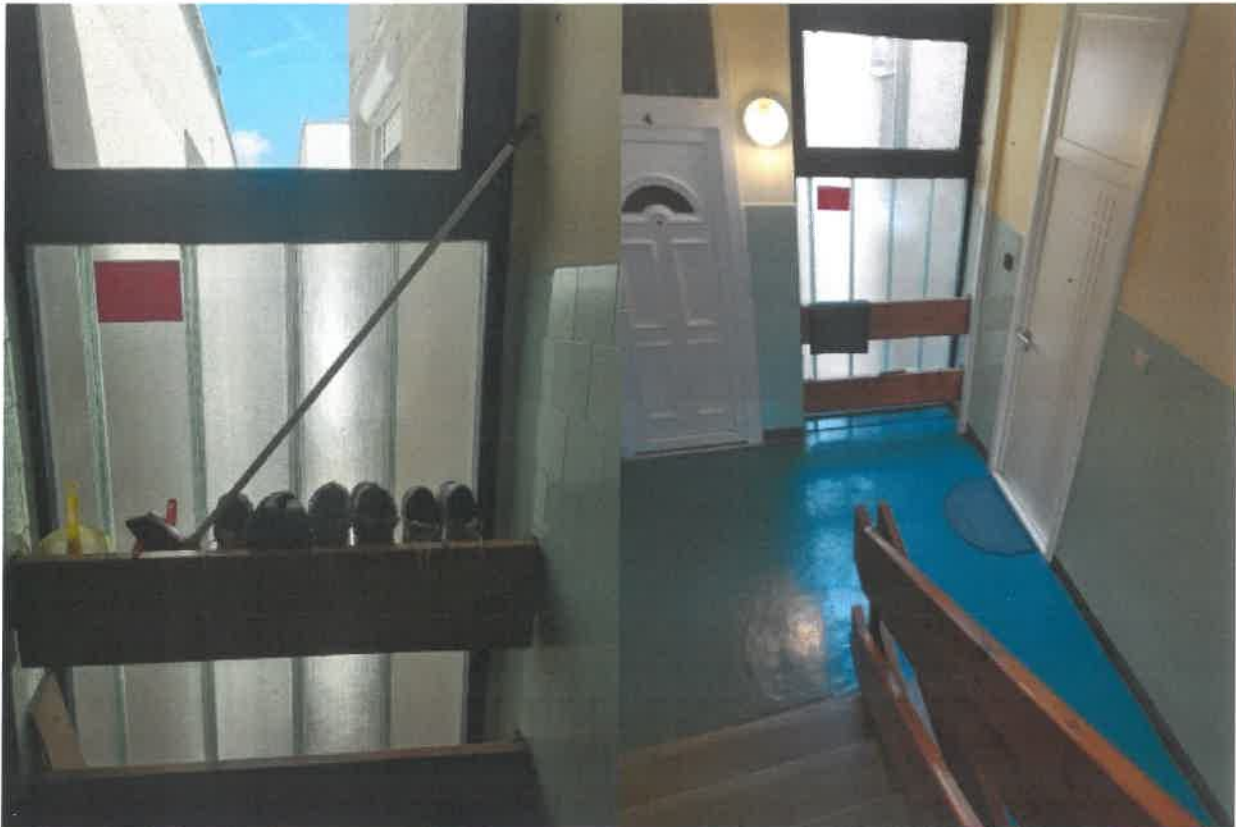
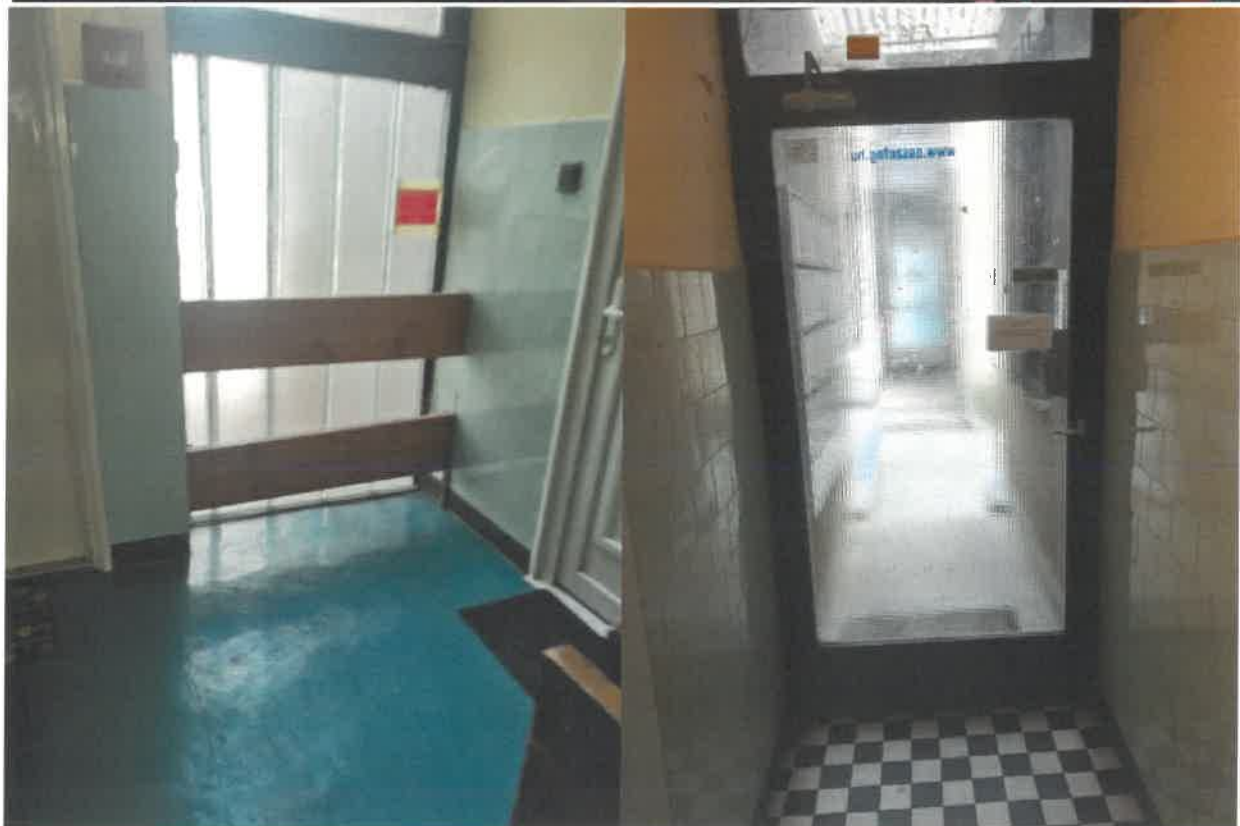
Belső nyílászárók, sorolt szerkezetek

A lépcsőházi sorolt szerkezetek cseréje még nem történt meg, egyidősek az épülettel. Állapotuk megfelelő, azonban néhány helyen befolyhat az esővíz tömítésük, karbantartásuk javasolt.

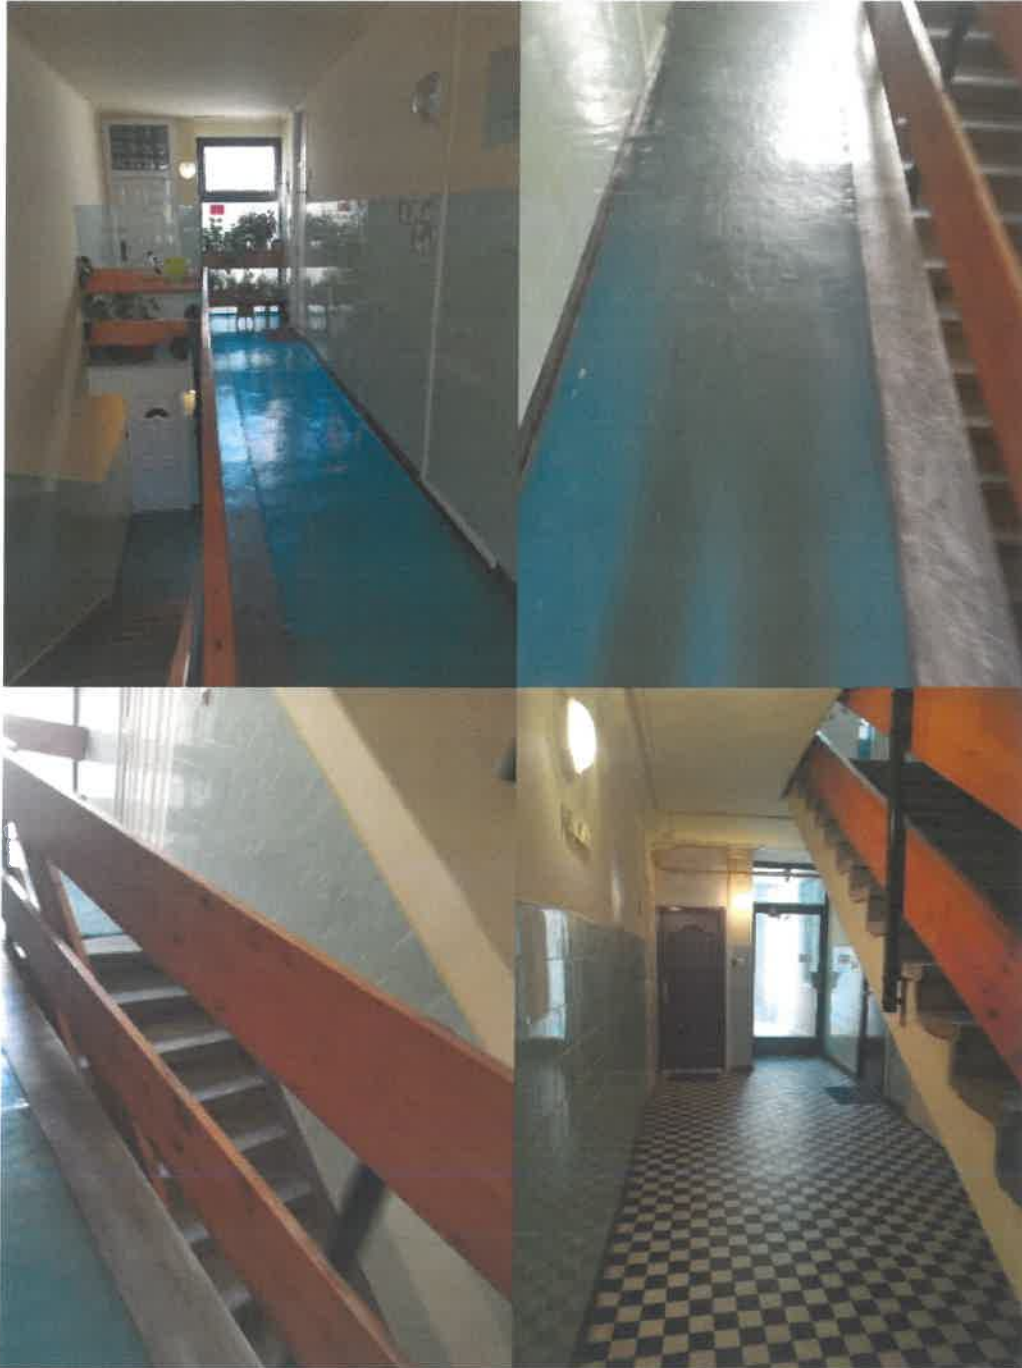
Lépcsőházi burkolatok, korlát

A lépcsőházban lévő burkolatok, az oldalfali csempe kivételével folytonosak, hiány a felmérés időpontjában nem volt. Az aljzat PVC lemezből, hidegburkoló lapokból került kialakításra. A korlátok állapota és rögzítése biztonságosnak mondható.

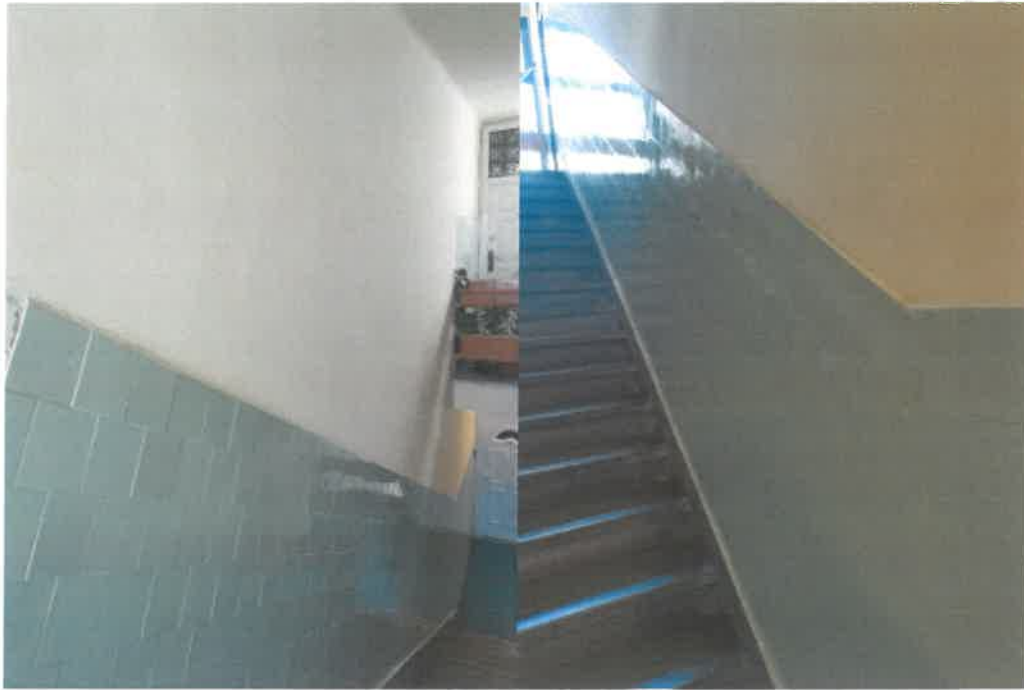
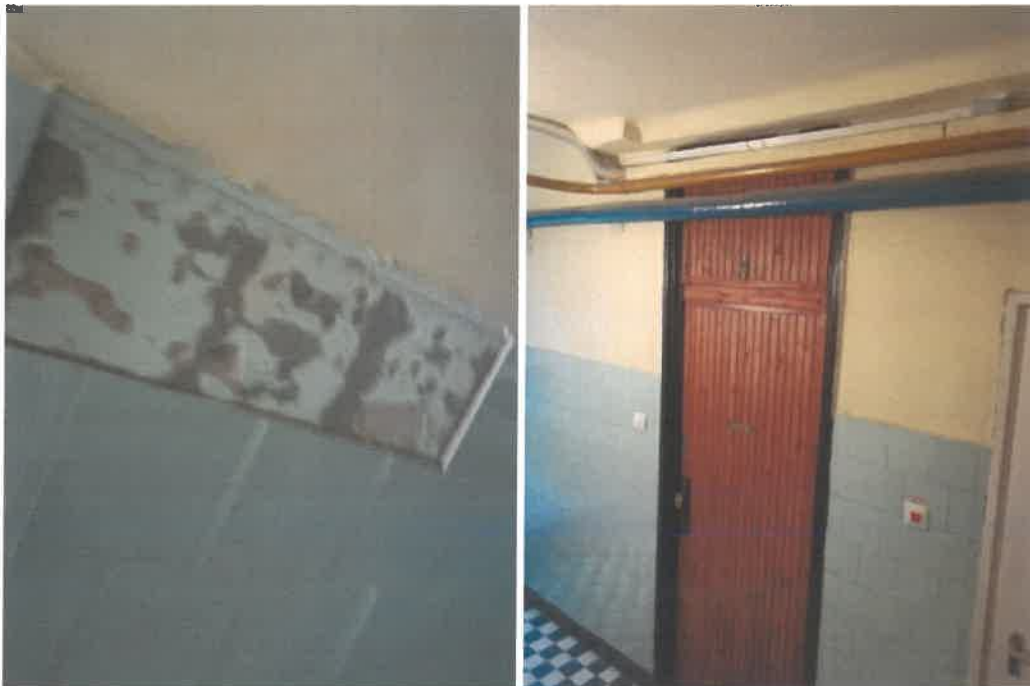
Lépcsőházi falak állapota

A lépcsőházban a falburkolatok festése már időszerű, a természetes épületmozgások következtében a csempeburkolat feletti falfelületen repedések jelentek meg.
