Összefogás Lakásszövetkezet
1165 Budapest, Hilda utca 1.

Állagfelmérés 2022.

1165 Budapest, Olga utca 12.

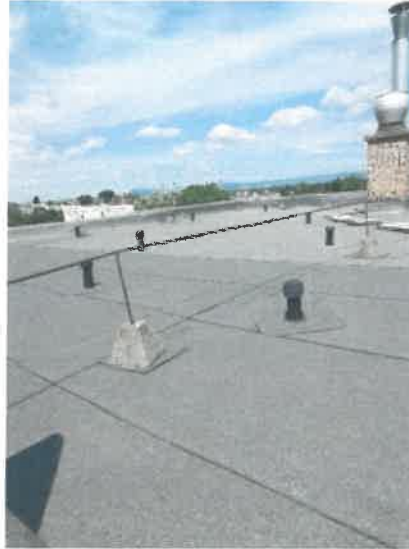
Tetőszerkezet

A tető vízszigetelése palaszórt bitumenes lemez 2018.-ban a tető szigetelése javításra, cserélésre került. Megfelelő műszaki állapotban van. Felújítása egyelőre nem időszerű.

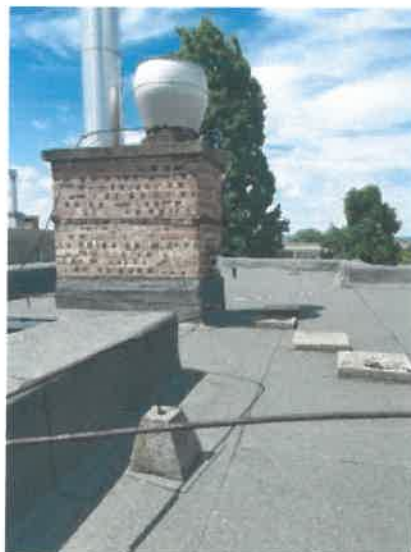
Felépítmények

A tetőn 4 db szellőző és 4 db füstgáz elvezető kémény került lehelyezésre, a fugák javítása oldaluk vakolása időszerű, állapotuk közepesnek mondható. A Termofor gyűjtőkémének felújítása, Multikamin-Furanflex eljárással történő bélelése 200.-ben megtörtént.

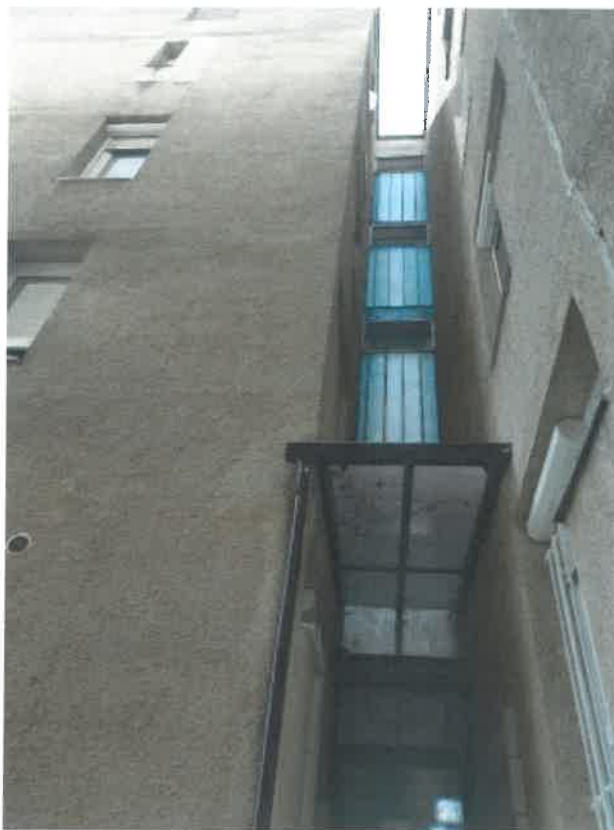
Külső vakolat

Az épület oldalfala vakolt, kőporozott korának megfelelő állapotú. Helyenként a természetes épületmozgás következtében, főleg az öntött beton koszorúk környékén repedések jelentek meg. A korábbi javítások már

helyenként meglazultak, vakolathullást idézhetnek elő. Ezek további vizsgálata, karbantartása javasolt.

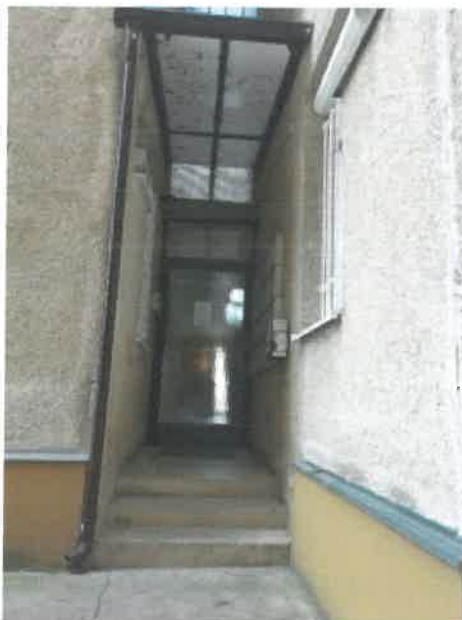
Lábazat

Az épület lábazatának felújítása egyelőre nem időszerű, azonban karbantartása-tisztítása javasolt.

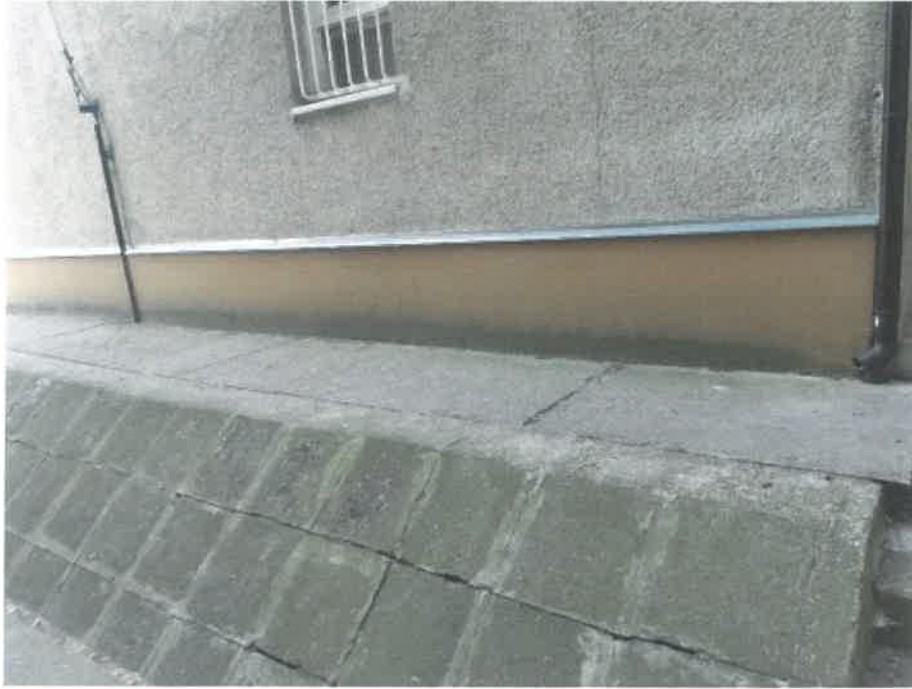
Szolgálati járda

A szolgálati járda megfelelő állapotú, biztonságos közlekedésre alkalmas, azonban az épület adottságait figyelembe véve gyalogos közlekedés csak részlegesen történik rajta. A további károk és az épület vizesedésének elkerülése érdekében a növényzet eltávolítása, valamint a hézagok javítása indokolt.

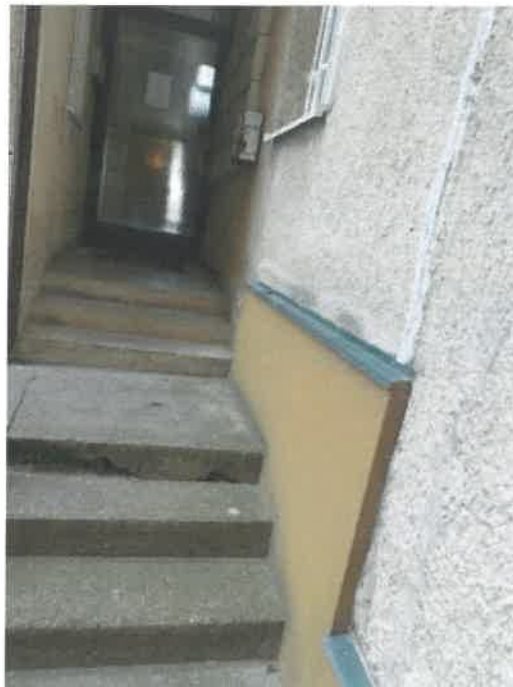
Főbejárat lépcső

A főbejáráthoz vezető beton burkolat épp, a lépcső felújítása ismeretlen időpontban megtörtént, közlekedésre alkalmas, azonban a hiányzó részek pótlása-javítása indokolt.

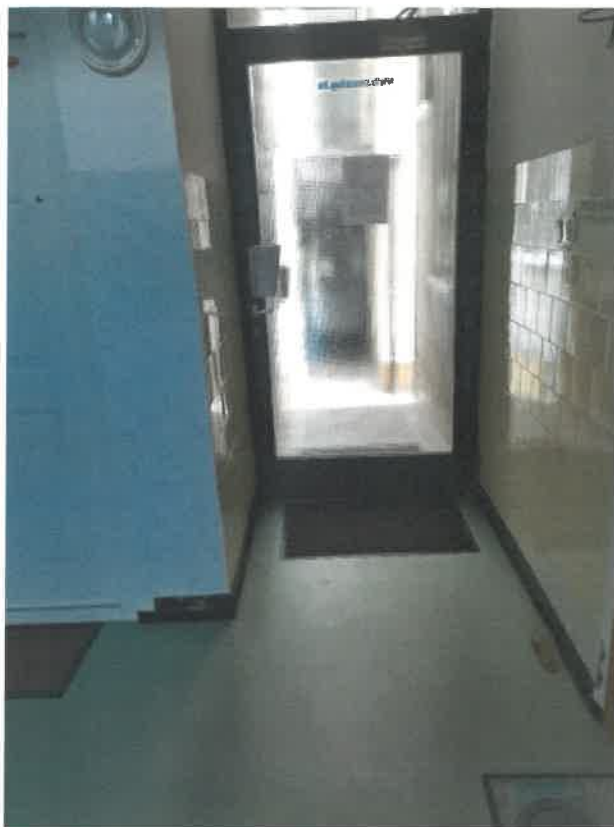
Bejárati ajtó

A belső, lépcsőházba vezető ajtó cseréje az elmúlt években nem történt meg, állapota megfelelő azonban hőszigetelő képessége már erősen kérdéses.

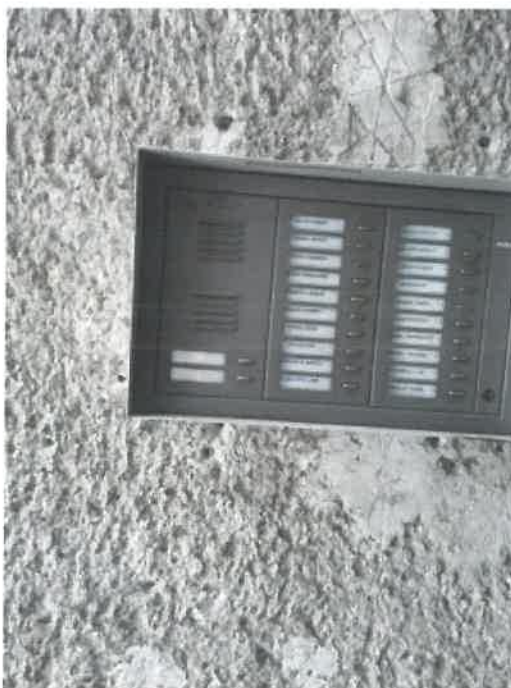
Kaputelefon rendszer

A kapu telefon Tesla típusú, karbantartása rendszeresen megtörténik, állapota megfelelő.

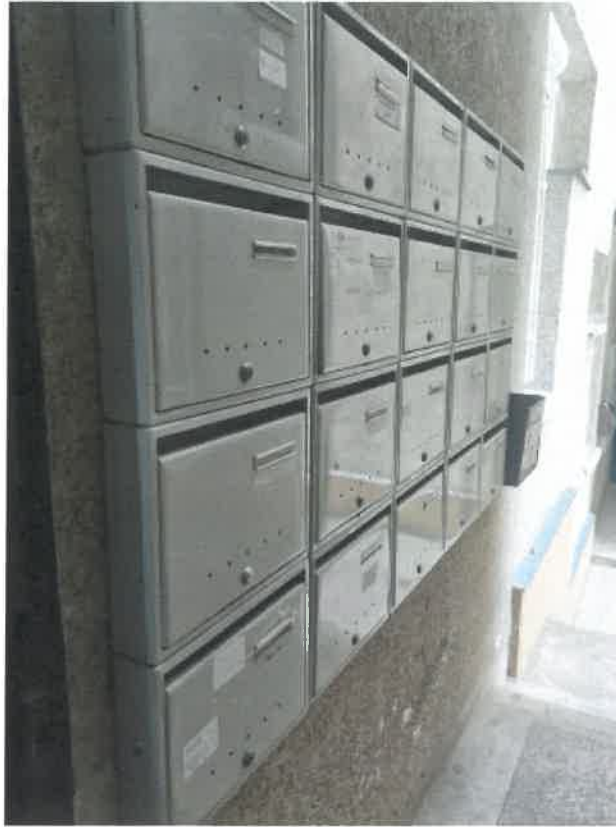
Postaládák

A postaládák cseréje az elmúlt években nem történt meg, állapotuk megfelelő, biztonságosnak mondható.

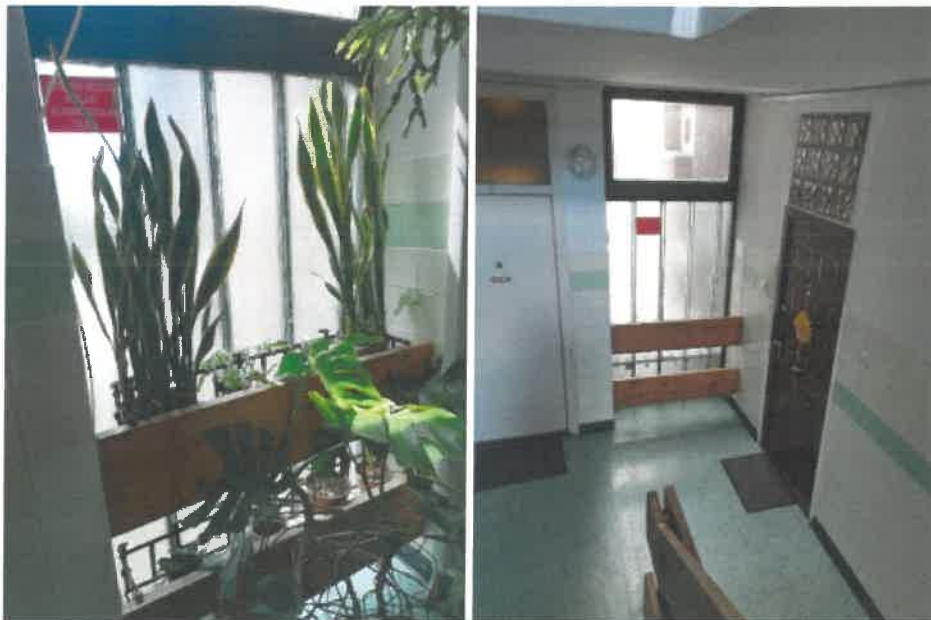
Belső nyílászárók, sorolt szerkezetek

A lépcsőházi sorolt szerkezetek cseréje még nem történt meg, egyidősek az épülettel. Állapotuk megfelelő, azonban néhány helyen befolyhat az esővíz tömítésük, karbantartásuk javasolt.

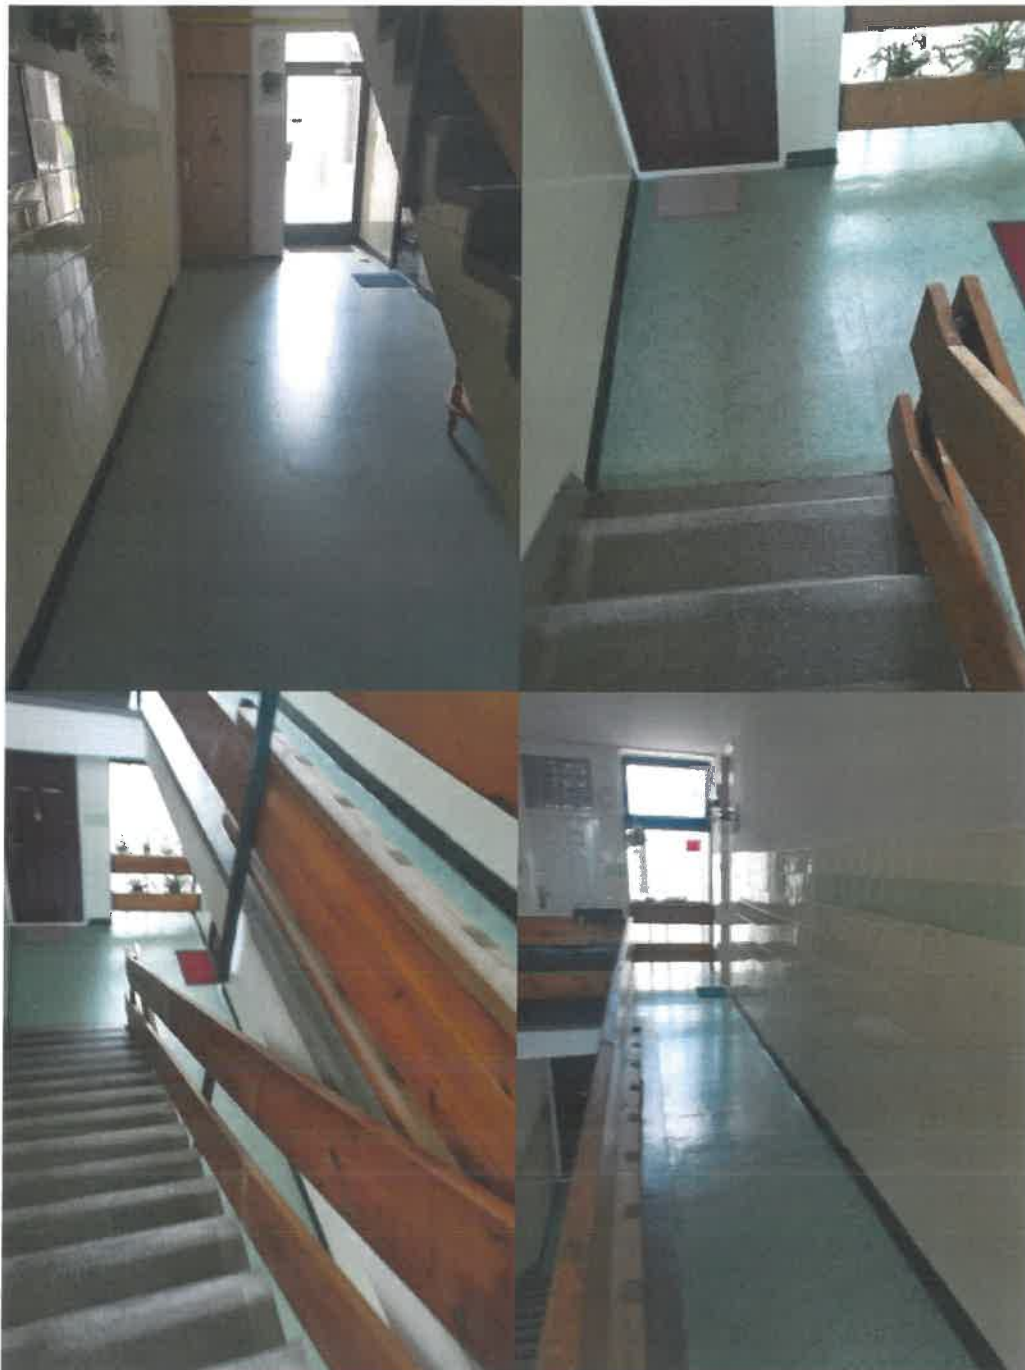
Lépcsőházi burkolatok, korlát

A lépcsőházban lévő burkolatok folytonosak, hiány a felmérés időpontjában nem volt. Az aljzat PVC lemezből került kialakításra, melynek részleges cseréjére 2021,-ben került sor. A korlátok állapota és rögzítése biztonságosnak mondható.

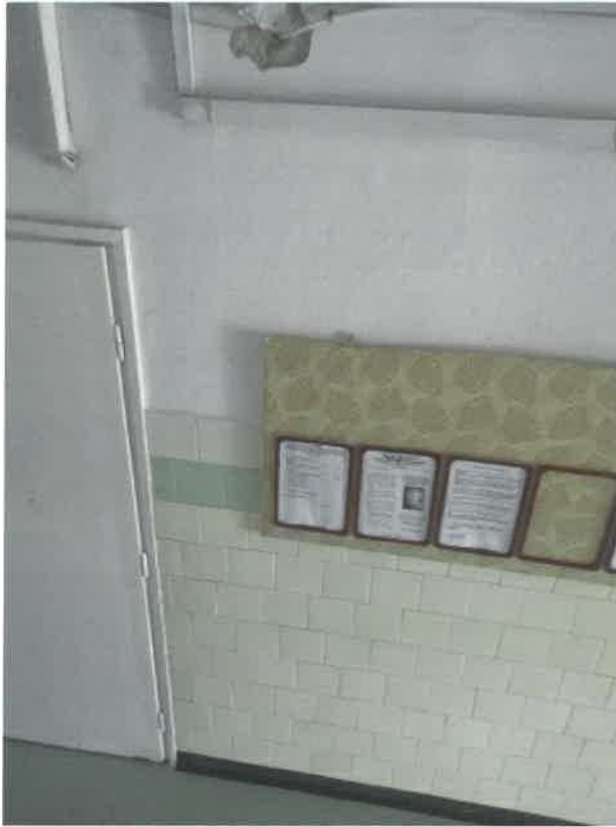
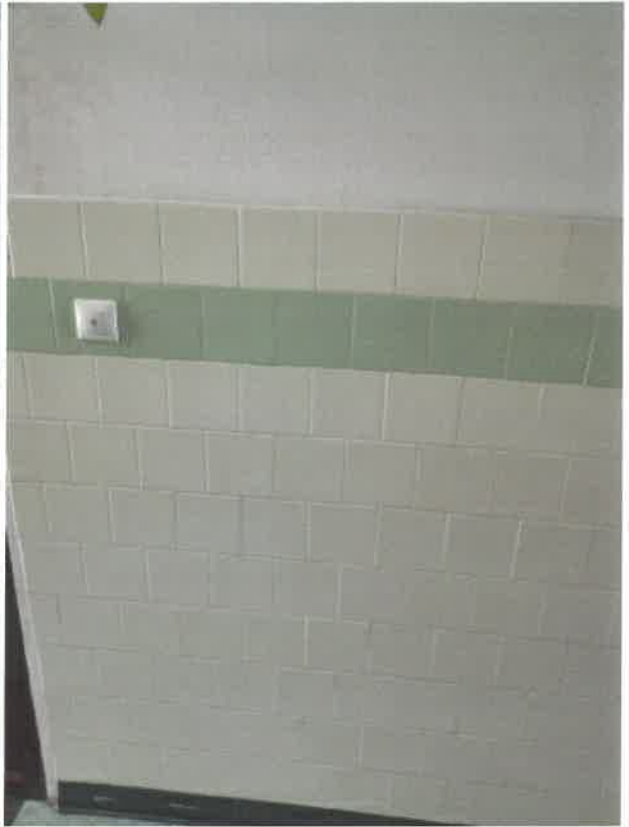
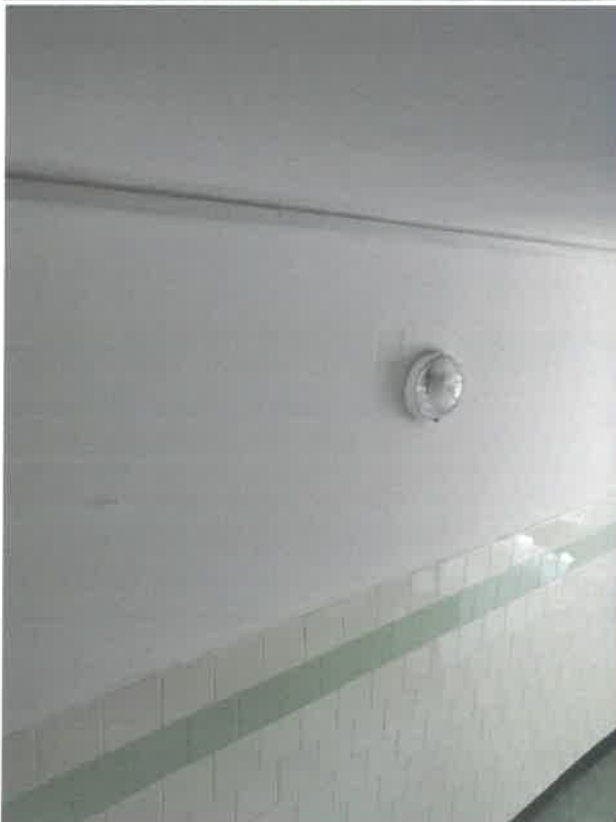
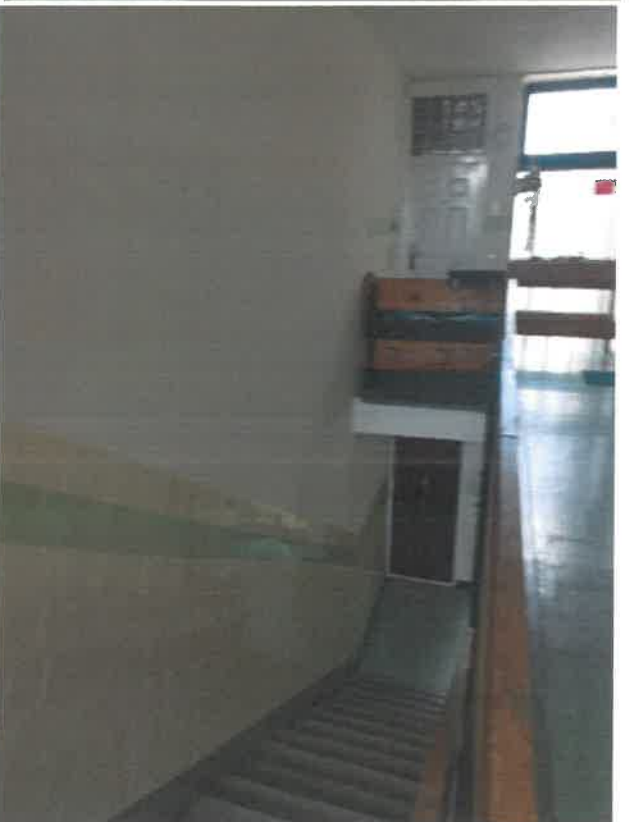
Lépcsőházi falak állapota

A lépcsőházban a falburkolatok festése már időszerű legutóbb 2012-ben történt meg. A természetes épületmozgások következtében a csempeburkolat feletti falfelületen repedések jelentek meg.
