Összefogás Lakásszövetkezet
1165 Budapest, Hilda utca 1.

Állagfelmérés 2022.

1165 Budapest, Olga utca 16.

Készítette: Schwáb Ferenc

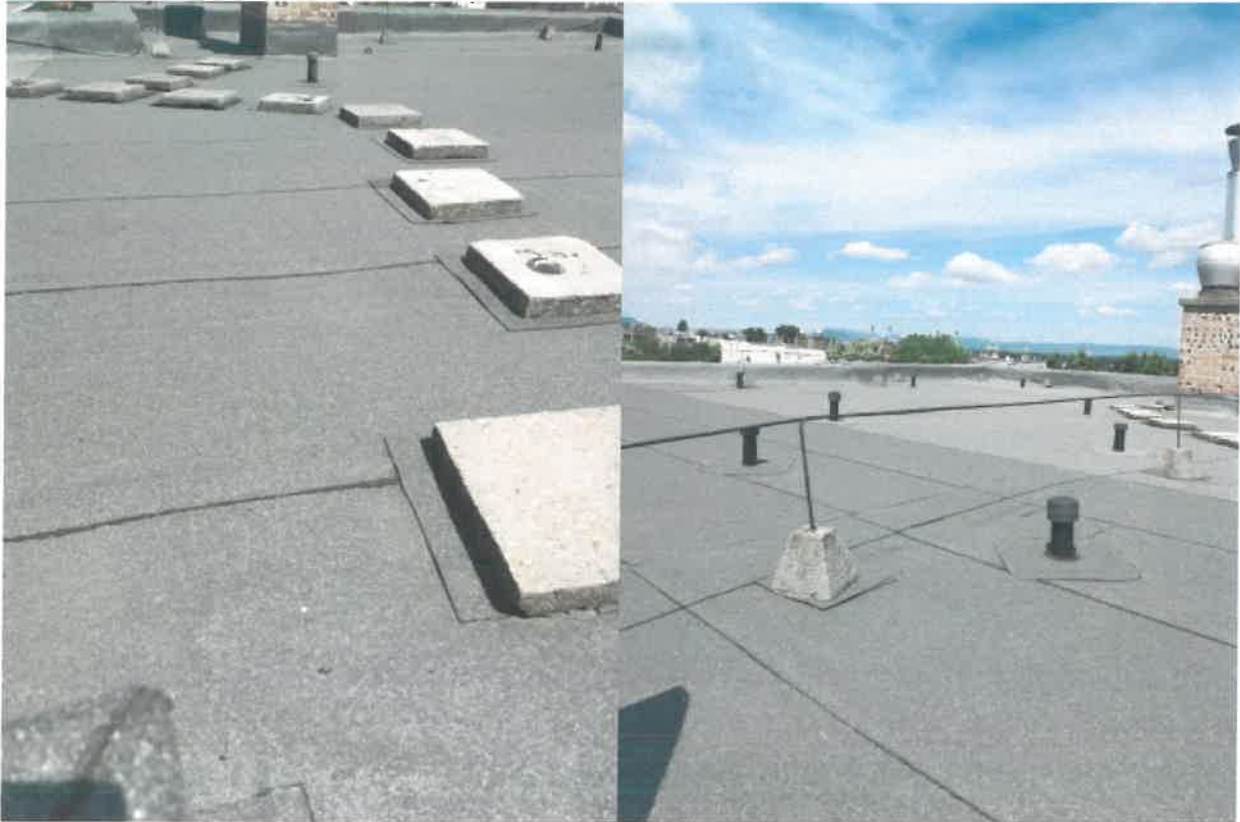
Tetőszerkezet

A tető vízszigetelése palaszórt bitumenes lemez 2018.-ban a tető szigetelése javításra, cserélésre került. Megfelelő műszaki állapotban van. Felújítása egyelőre nem időszerű.

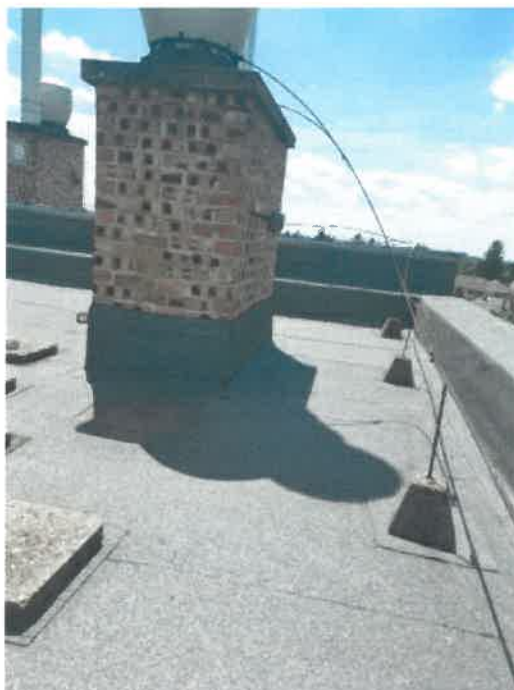
Felépítmények

A tetőn 2 db szellőző és 2 db füstgáz elvezető kémény került lehelyezésre, a fugák javítása oldaluk vakolása időszerű, állapotuk közepesnek mondható.

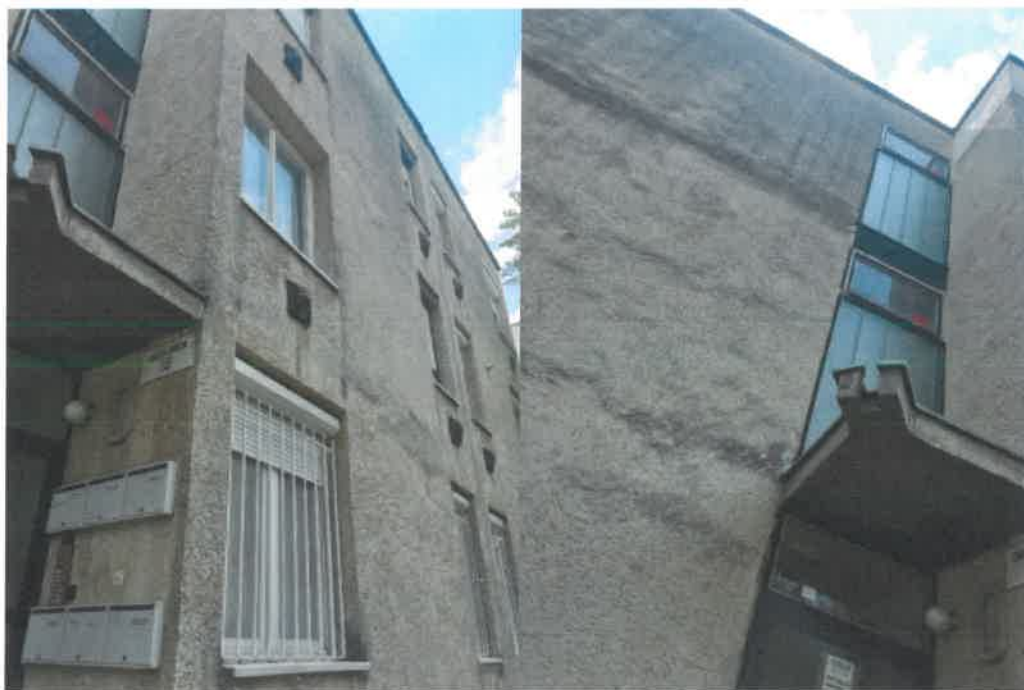
Külső vakolat

Az épület oldalfala vakolt, kőporozott korának megfelelő állapotú. Helyenként a természetes épületmozgás következtében, főleg az öntött beton koszorúk környékén repedések jelentek meg. A korábbi javítások már helyenként meglazultak, vakolathullást idézhetnek elő. Ezek további vizsgálata, karbantartása javasolt.

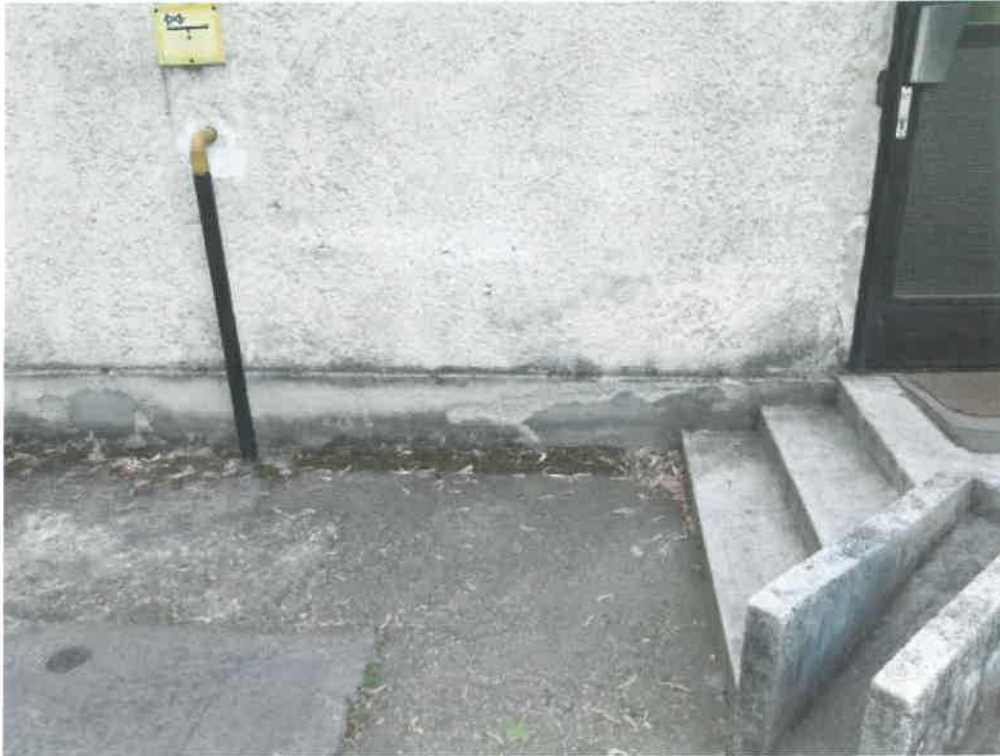
Lábazat

Az épület lábazatának felújítására- hőszigetelésére még nem került sor, karbantartása-tisztítása javasolt.

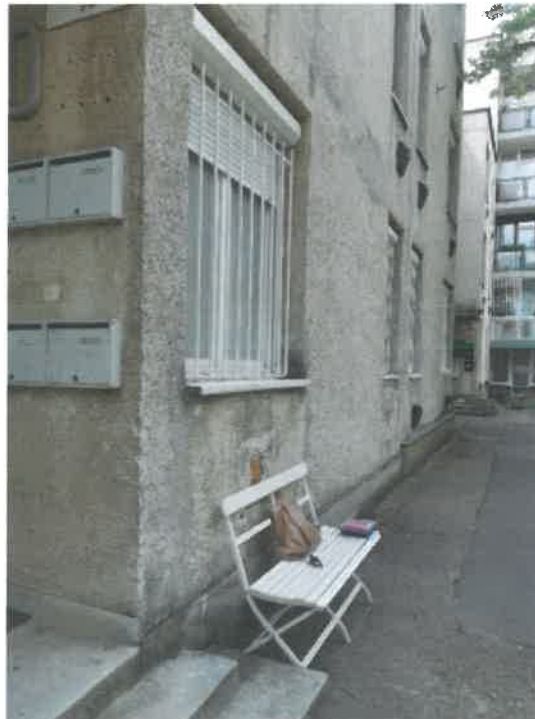
Szolgálati járda

A szolgálati járda megfelelő állapotú, biztonságos közlekedésre alkalmas, azonban az épület adottságait figyelembe véve gyalogos közlekedés csak részlegesen történik rajta. A további károk és az épület vizesedésének elkerülése érdekében a növényzet eltávolítása, valamint a hézagok javítása indokolt.

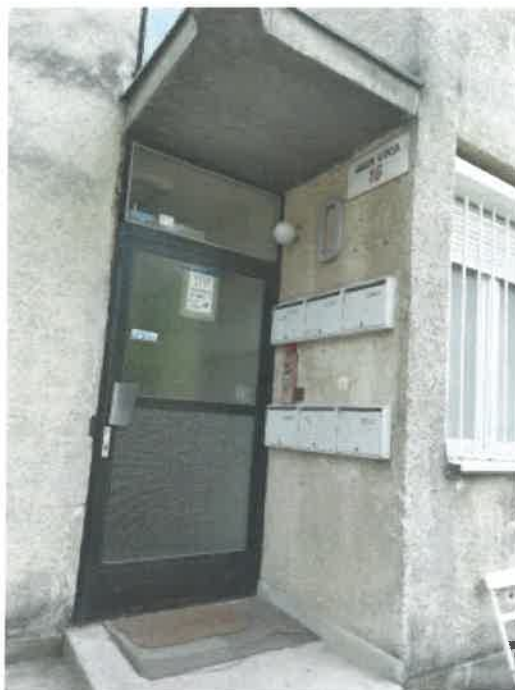
Bejárati ajtó

A belső, lépcsőházba vezető ajtó cseréje az elmúlt években nem történt meg, még az eredeti. Állapota megfelelő azonban hőszigetelő képessége kérdéses.

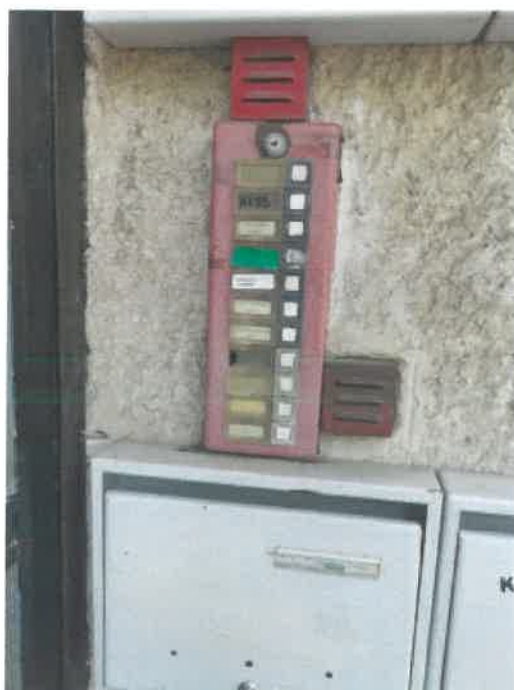
Kaputelefon rendszer

A kapu telefon Tesla típusú, karbantartása rendszeresen megtörténik, állapota megfelelő.

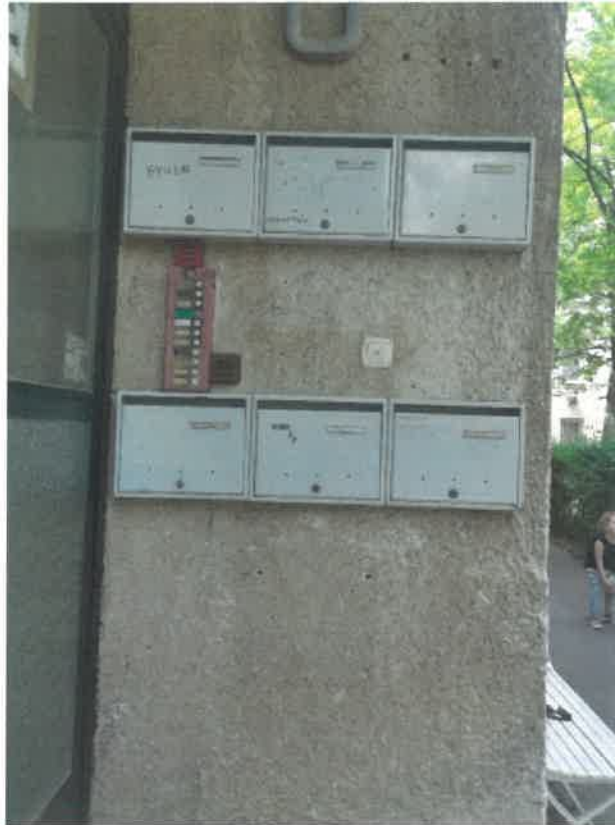
Postaládák

A postaládák cseréje az elmúlt években nem történt meg, állapotuk megfelelő, biztonságosnak mondható.

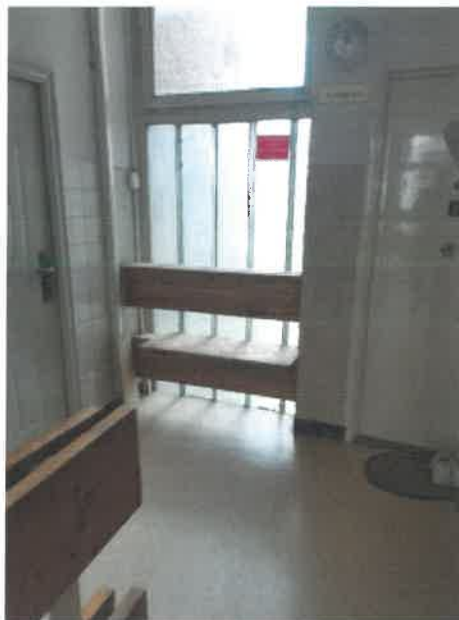
Belső nyílászárók, sorolt szerkezetek

A lépcsőházi sorolt szerkezetek cseréje még nem történt meg, egyidősek az épülettel. Állapotuk megfelelő, azonban néhány helyen befolyhat az esővíz tömítésük, karbantartásuk javasolt.

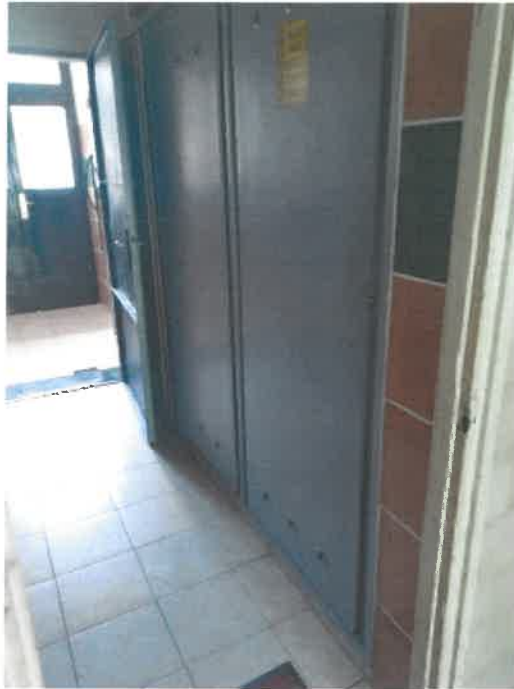
Közös tárolók, kukatárolók

A lépcsőház földszintjén külön bejáratú kukatároló helyiség került kialakításra, az edények az így leválasztásra került hátsó folyosói részen kerültek elhelyezésre. Állapotuk a koruknak megfelelő, funkciójuk ellátására alkalmasak.

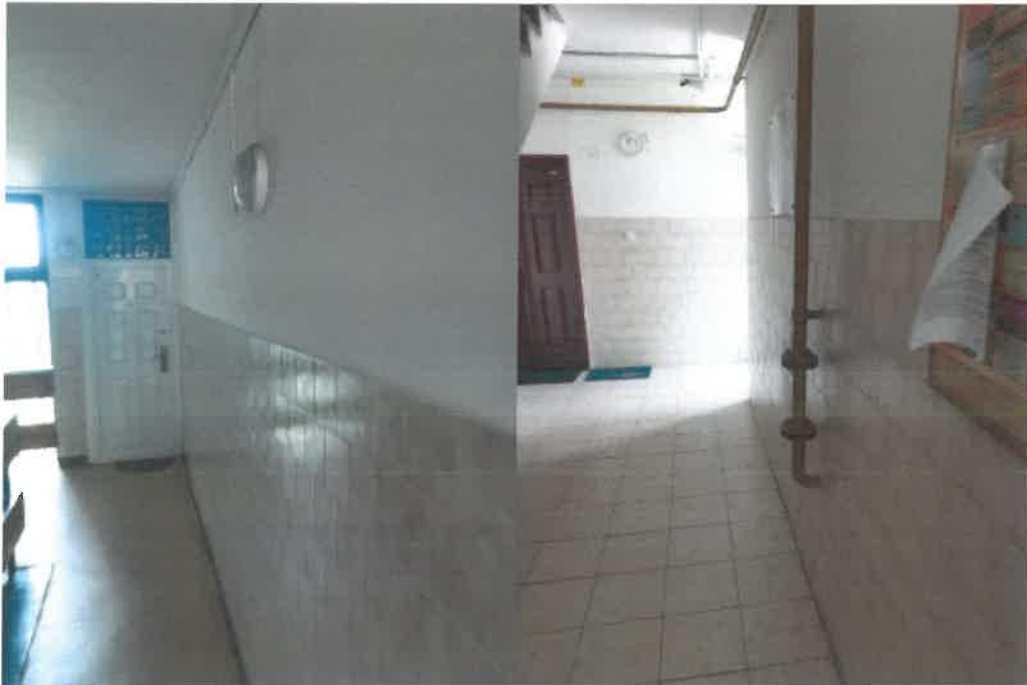
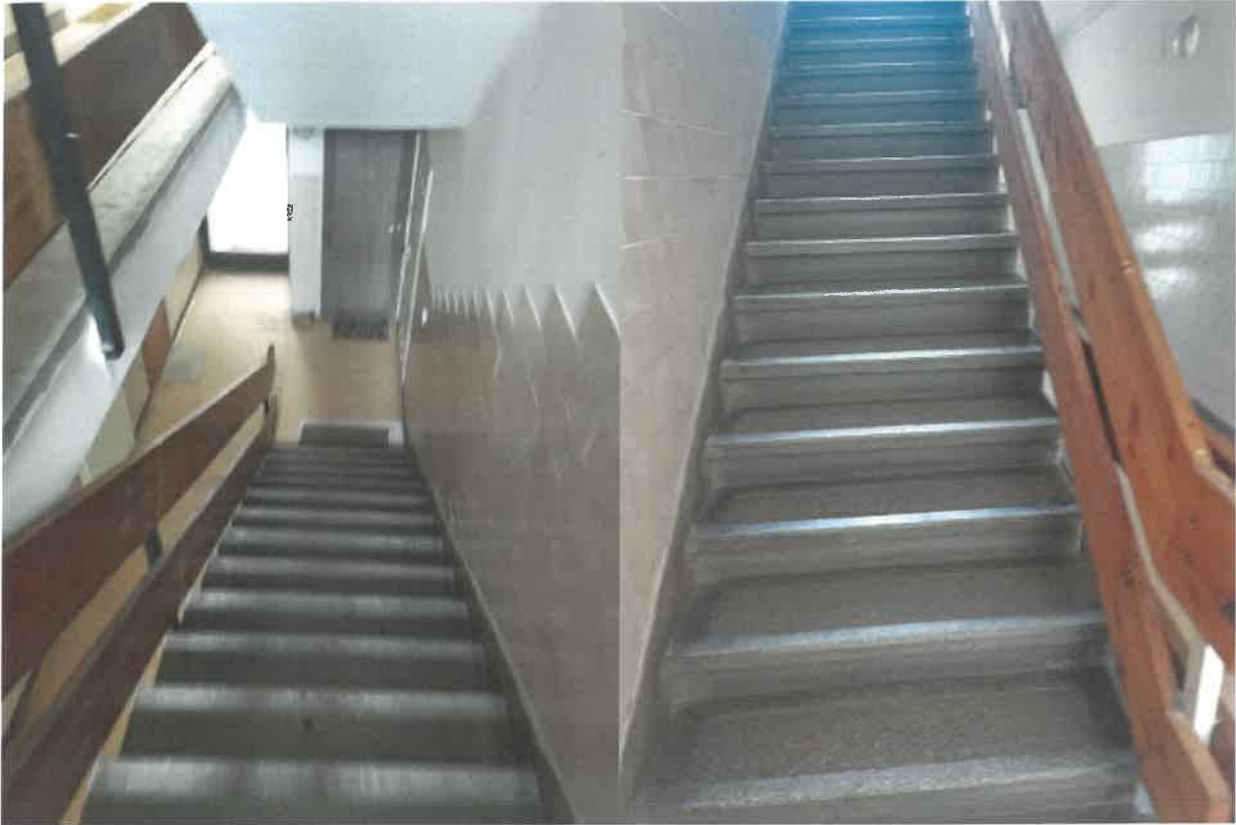
Lépcsőházi burkolatok, korlát

A lépcsőházban lévő burkolatok folytonosak, hiány a felmérés időpontjában nem volt. Az aljzat PVC és hidegburkoló lapokból lemezből került kialakításra. A korlátok állapota és rögzítése biztonságosnak mondható.

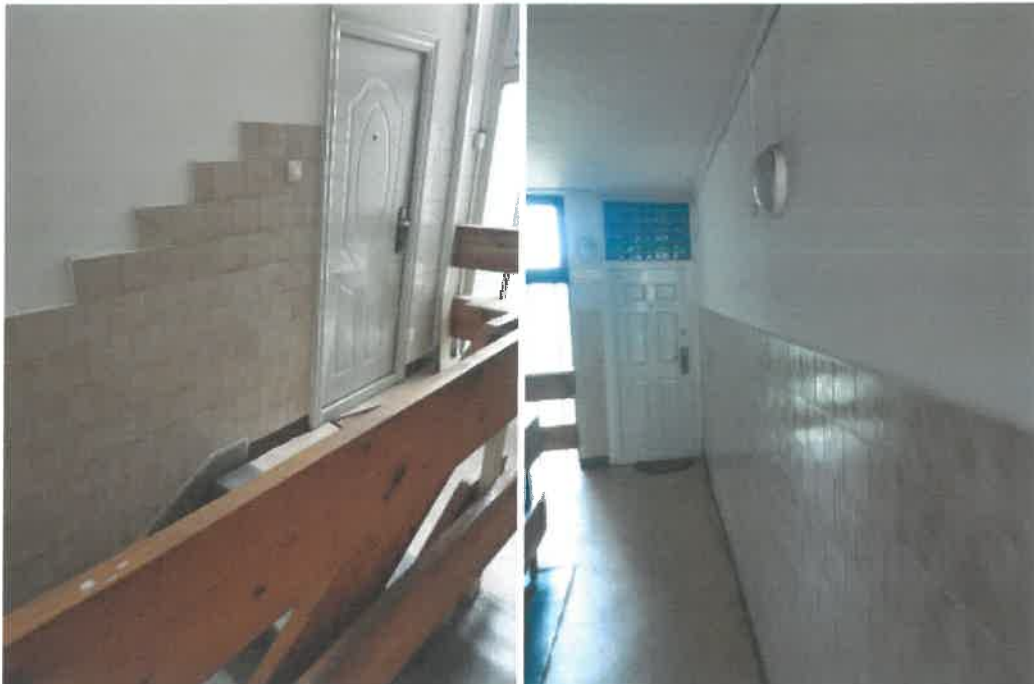
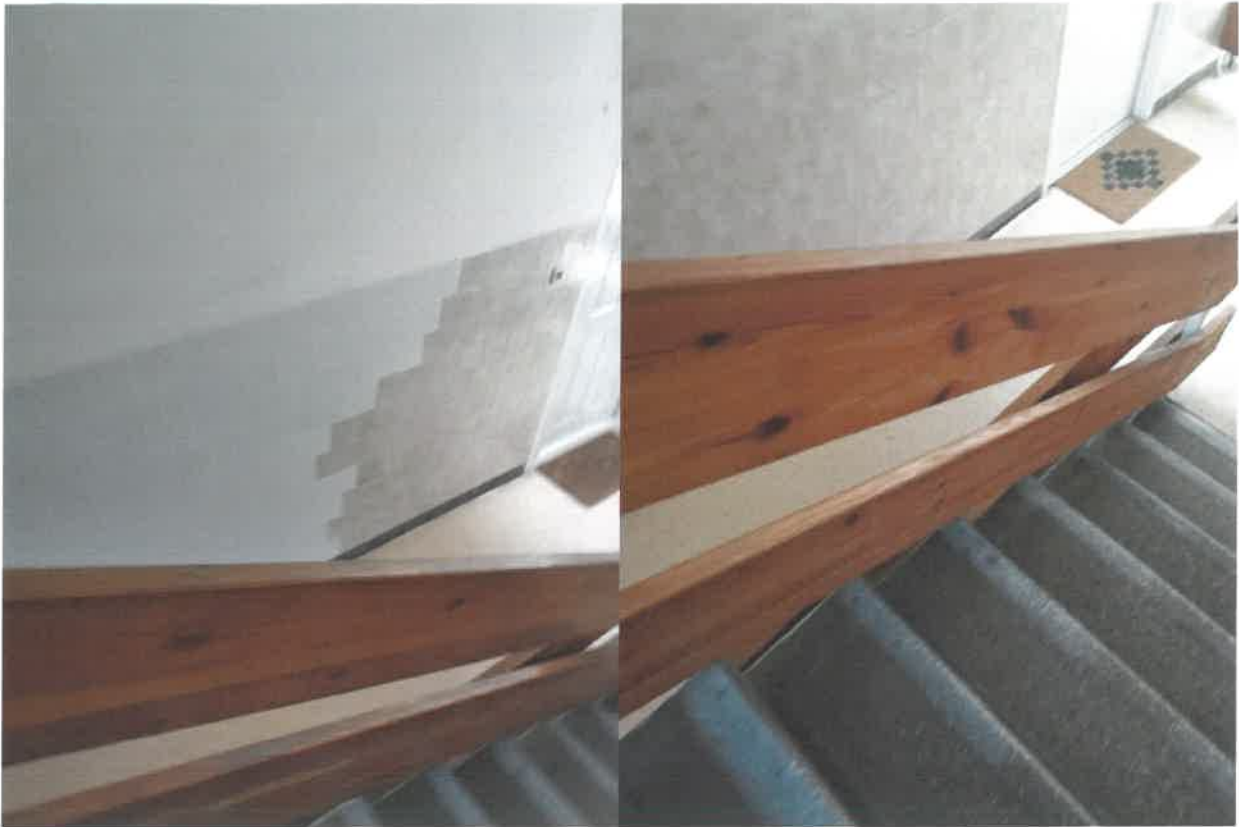
Lépcsőházi falak állapota

A lépcsőházban a falburkolatok festése már időszerű, a természetes épületmozgások következtében a csempeburkolat feletti falfelületen repedések jelentek meg.

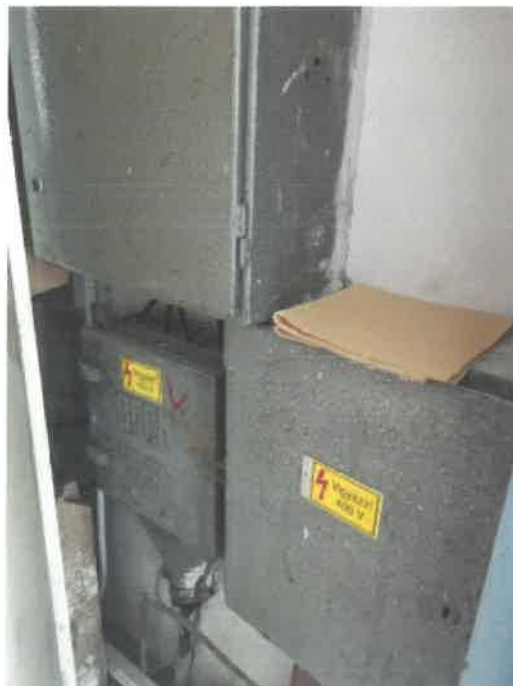
Áramellátás

Az épület áramellátását, a földszinten ELMŰ által elhelyezett kapcsolószekrény biztosítja, a lakások elektromos ellátását a szintenként elhelyezett, önálló villanyóra biztosítja. Az épület villamos biztonságtechnikai felülvizsgálatai által megállapított hiányosságokat a felmérés nem tartalmazza.
