Összefogás Lakásszövetkezet

Állagfelmérés 2022.

1165 Budapest, Olga utca 18.

Budapest, 2022. május

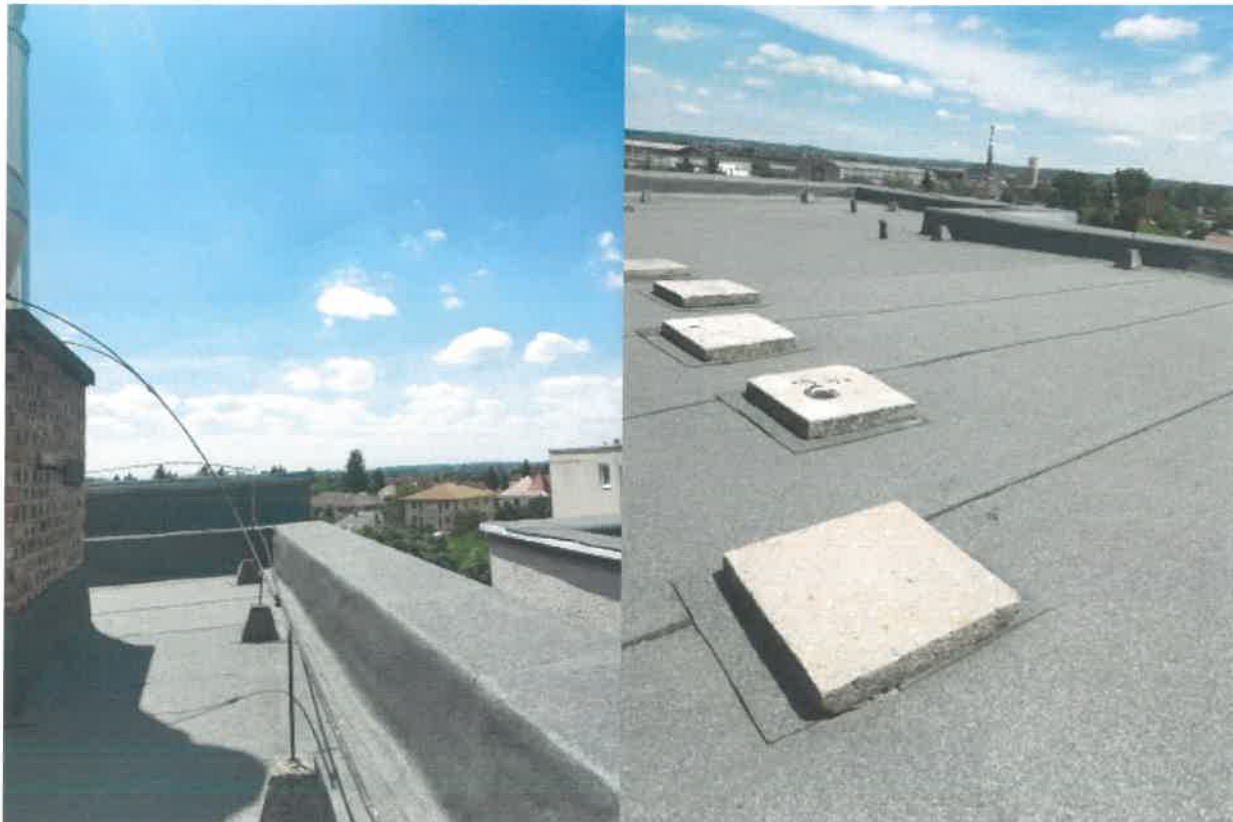
Tetőszerkezet

A tető vízszigetelése palaszórt bitumenes lemez 2020.-ban a tető hő és vízszigetelése javításra, cserélésre került. Megfelelő műszaki állapotban van. Felújítása egyelőre nem időszerű.

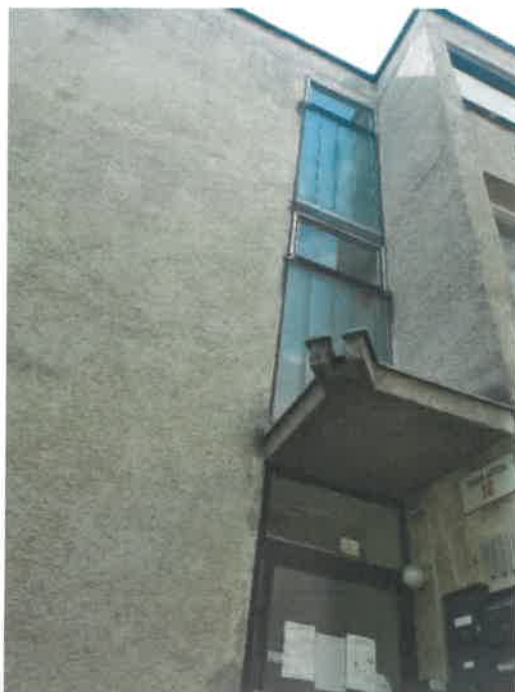
Külső vakolat

Az épület oldalfala vakolt, kőporozott korának megfelelő állapotú. Helyenként a természetes épületmozgás következtében, főleg az öntött beton koszorúk környékén repedések jelentek meg. A korábbi javítások már helyenként meglazultak, vakolathullást idézhetnek elő. Ezek további vizsgálata, karbantartása javasolt.

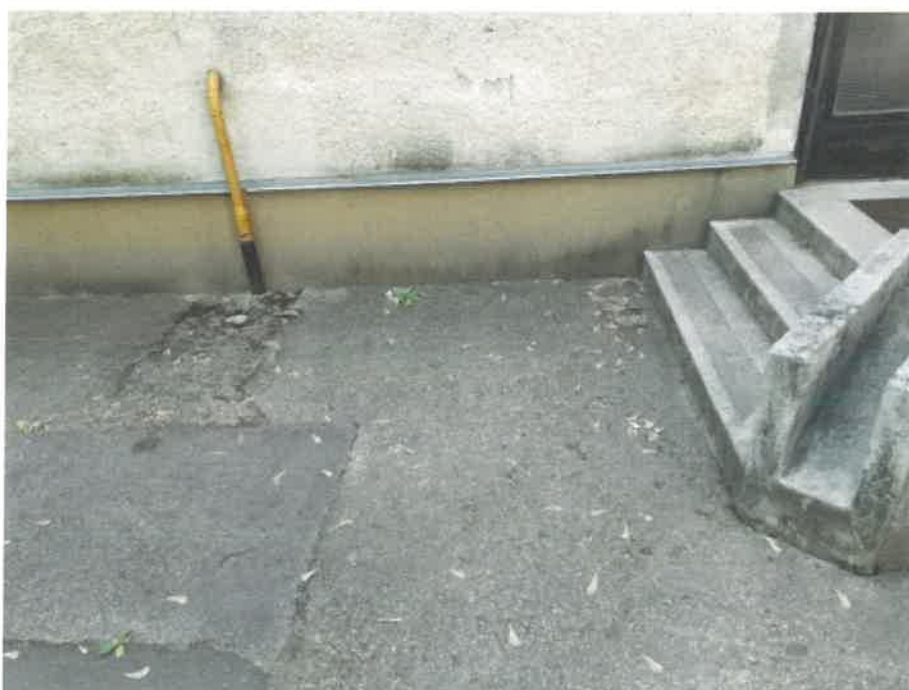
Lábazat

Az épület lábazatának felújítása- hőszigetelése 2015-ben elkészült, felújítása egyelőre nem időszerű, azonban karbantartása-tisztítása javasolt.

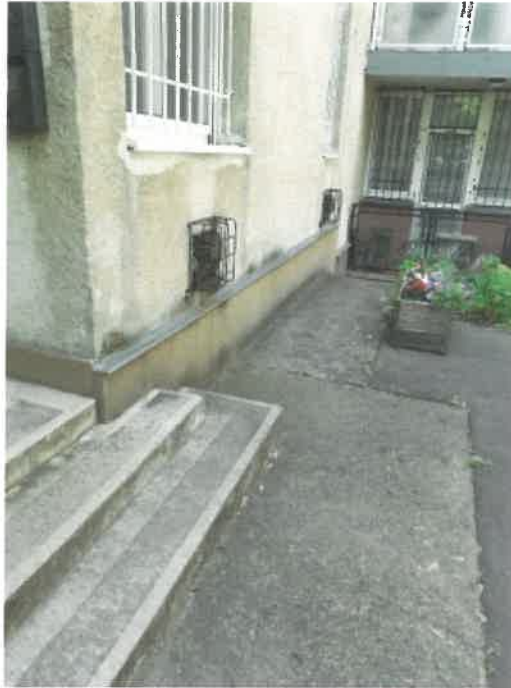
Szolgálati járda

A szolgálati járda megfelelő állapotú, biztonságos közlekedésre alkalmas, azonban az épület adottságait figyelembe véve gyalogos közlekedés csak részlegesen történik rajta. A további károk és az épület vizesedésének elkerülése érdekében a növényzet eltávolítása, valamint a hézagok javítása indokolt.

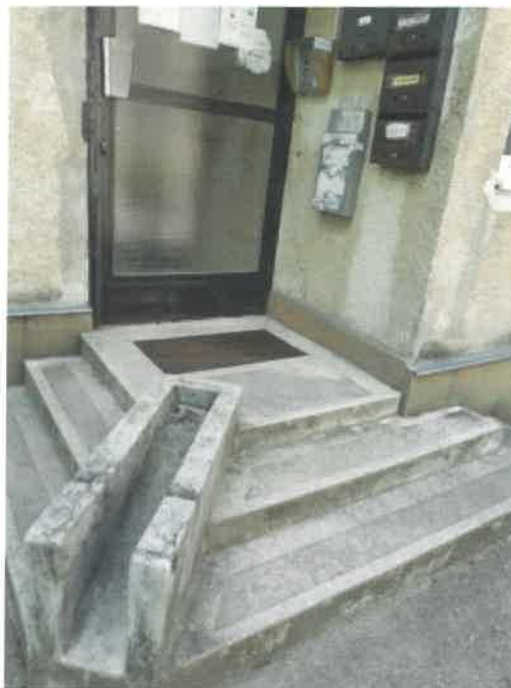
Főbejárat lépcső

A főbejáráthoz vezető beton burkolat épp, a lépcső felújítása ismeretlen időpontban megtörtént, állapota biztonságos közlekedésre alkalmas.

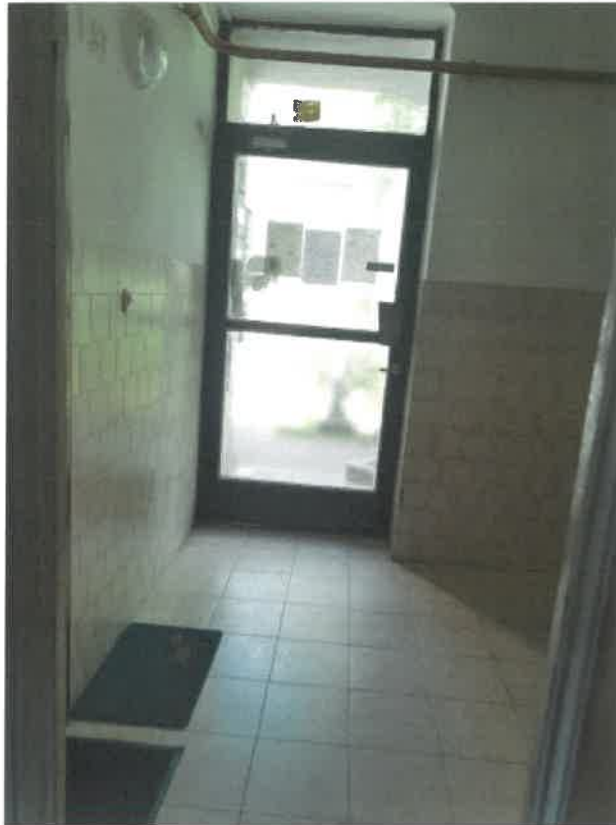
Bejárati ajtó

A belső, lépcsőházba vezető ajtó cseréje az elmúlt években nem történt meg, állapota megfelelő azonban hőszigetelő képessége kérdéses.

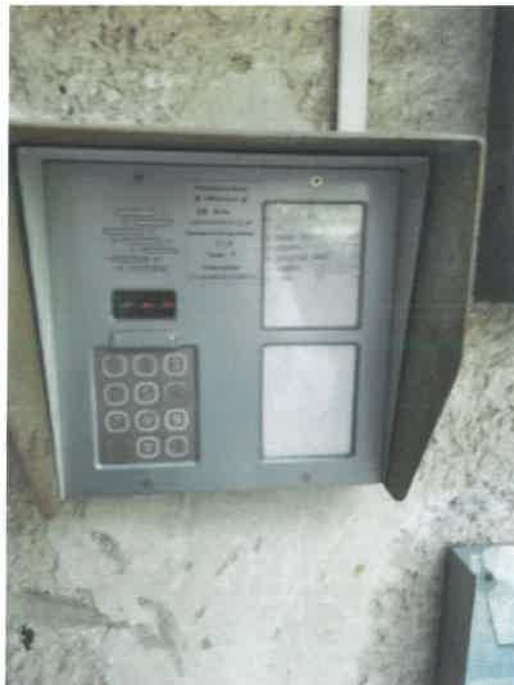
Kaputelefon rendszer

A kapu telefon IQ típusú, karbantartása rendszeresen megtörténik, állapota megfelelő.

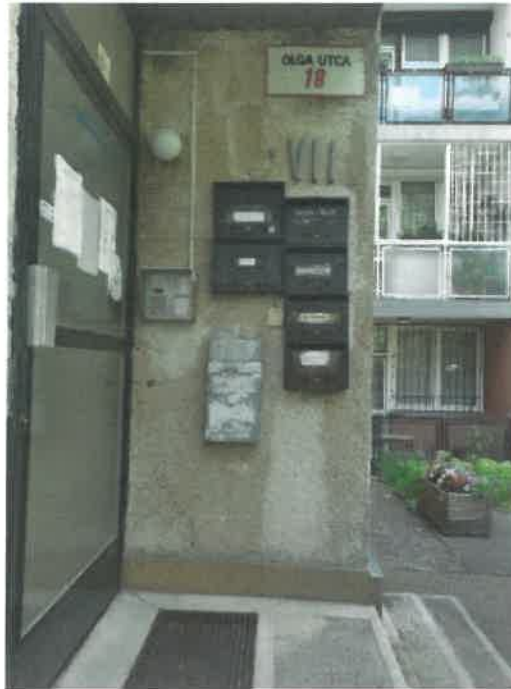
Postaládák

A postaládák cseréje az elmúlt években nem történt meg, állapotuk rozsdás és megviselt, cseréjük javasolt.

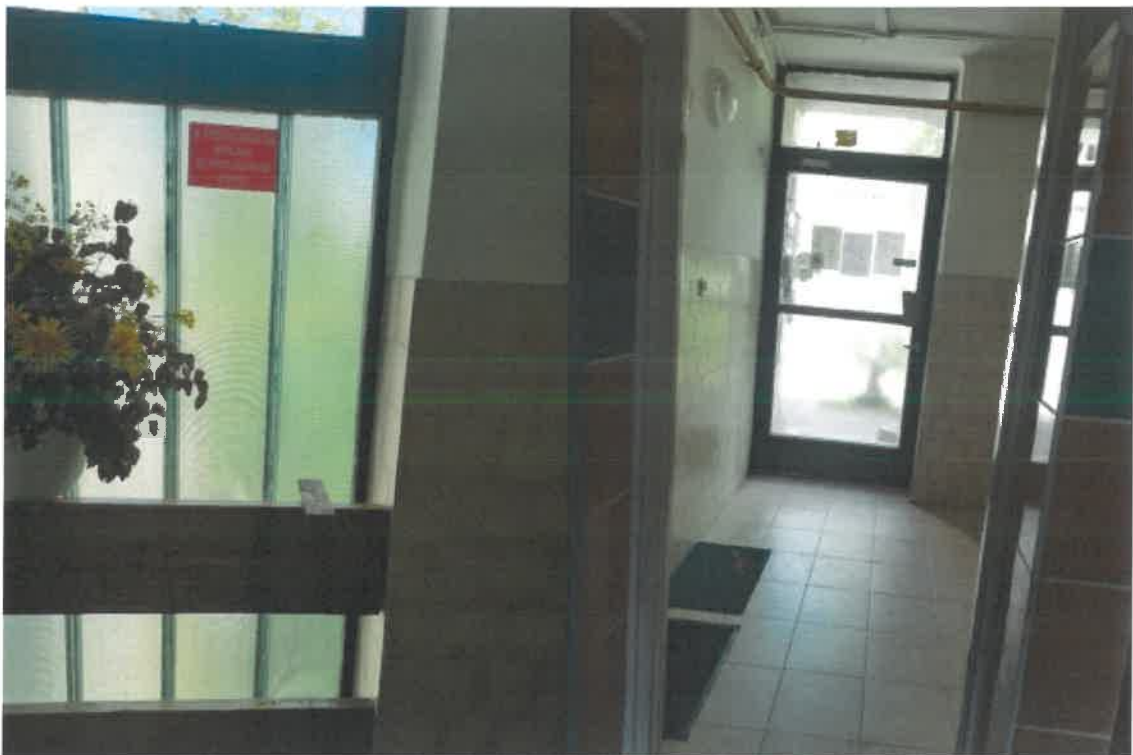
Belső nyílászárók, sorolt szerkezetek

A lépcsőházi sorolt szerkezetek cseréje még nem történt meg, egyidősek az épülettel. Állapotuk megfelelő, azonban néhány helyen befolyhat az esővíz tömítésük, karbantartásuk javasolt.

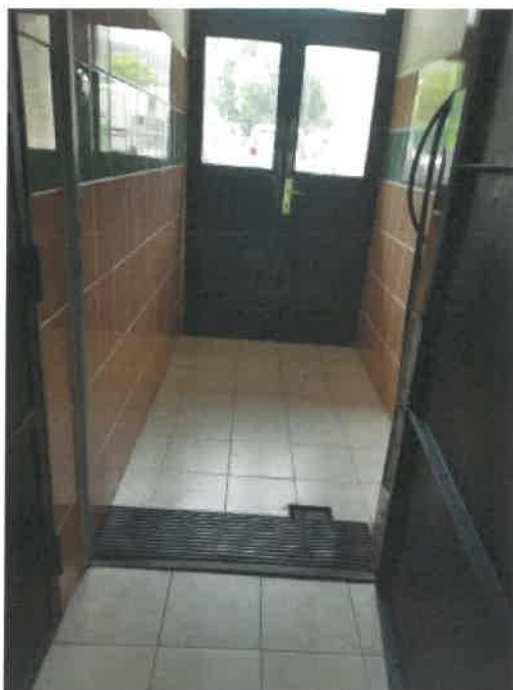
Közös tárolók, kukatárolók

A lépcsőház földszintjén külön bejáratú kukatároló helyiség került kialakításra, az edények az így leválasztásra került folyosói részen kerültek elhelyezésre. Állapotuk a koruknak megfelelő, funkciójuk ellátására alkalmasak.

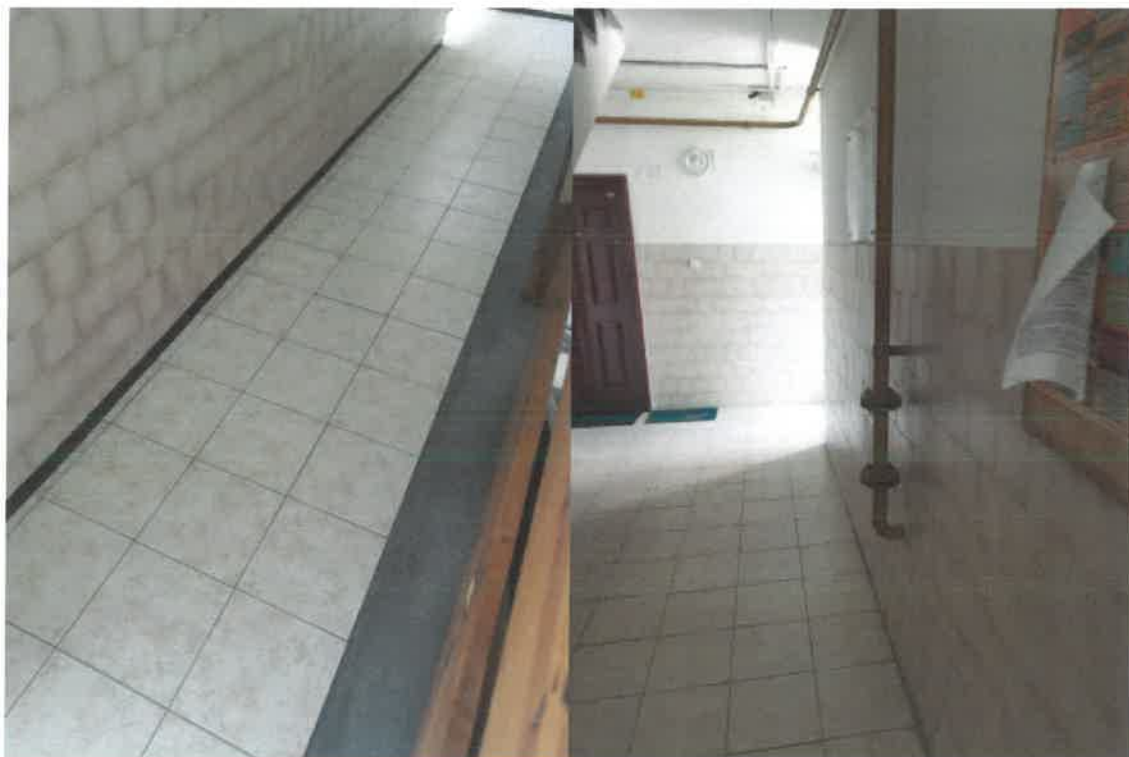
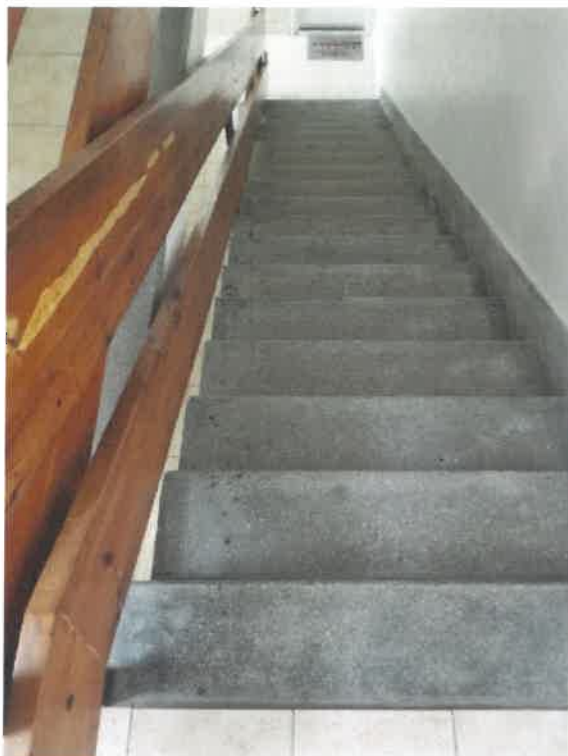
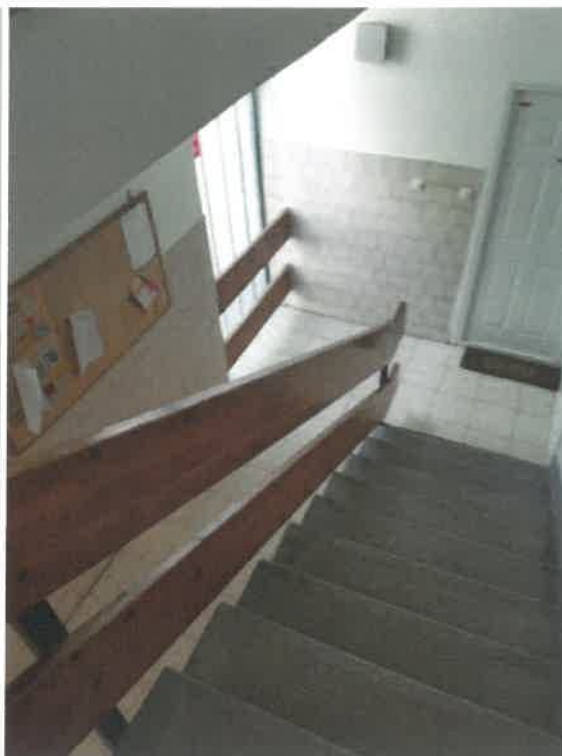
Lépcsőházi burkolatok, korlát

A lépcsőházban lévő burkolatok folytonosak, hiány a felmérés időpontjában nem volt. Az aljzat hidegburkoló lapokból került kialakításra. A korlátok állapota és rögzítése biztonságosnak mondható.

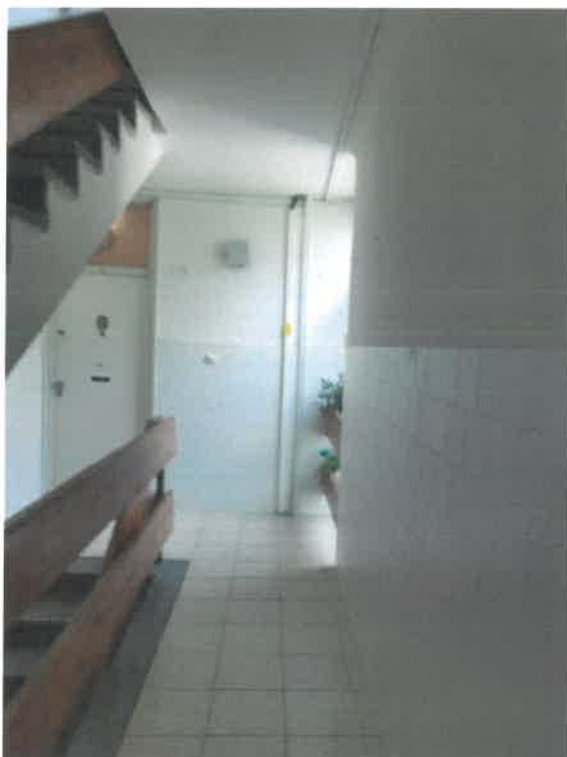
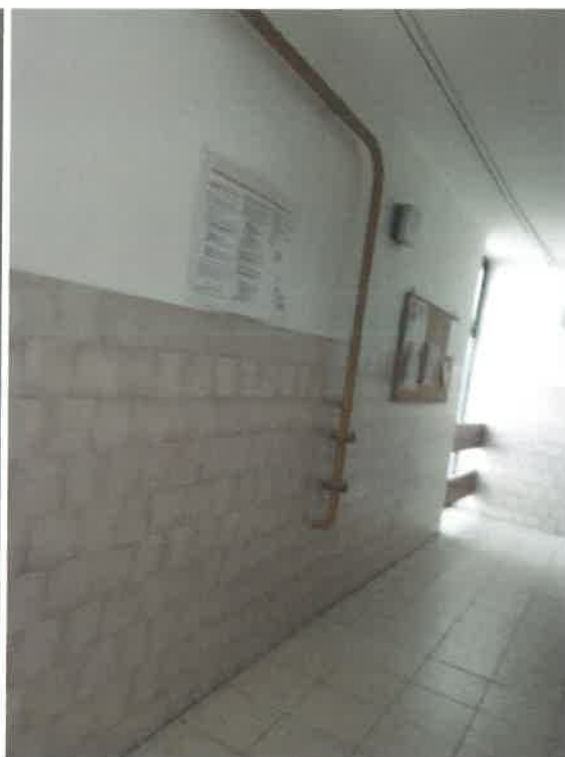
Lépcsőházi falak állapota

A lépcsőházban a falburkolatok festésére legutóbb 2013,-ban került sor, a természetes épületmozgások következtében a csempeburkolat feletti falfelületen halvány repedések jelentek meg.

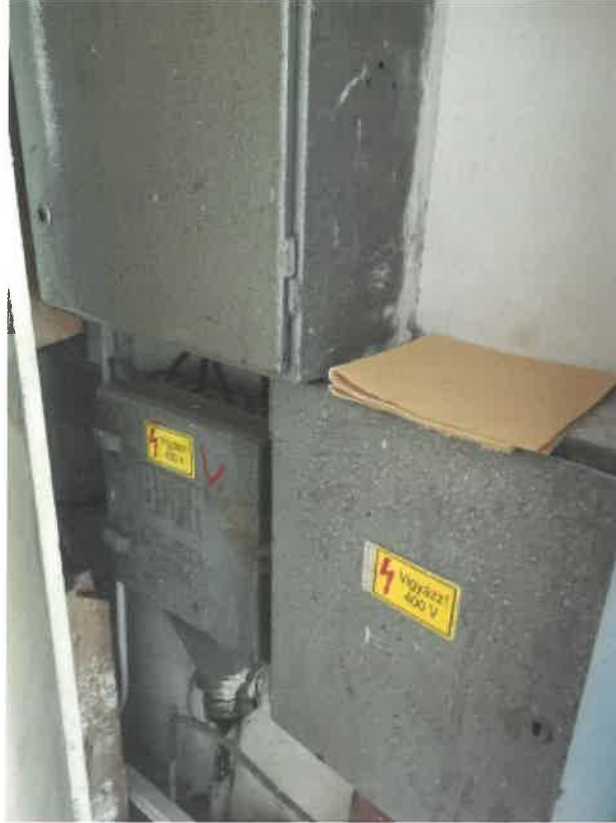
Áramellátás

Az épület áramellátását, a földszinten ELMŰ által elhelyezett kapcsolószekrény biztosítja, a lakások elektromos ellátását a szintenként elhelyezett, önálló villanyóra biztosítja. Az épület villamos biztonságtechnikai felülvizsgálatai által megállapított hiányosságokat a felmérés nem tartalmazza.
