Összefogás Lakásszövetkezet

## Állagfelmérés 2022.

1165 Budapest, Olga utca 2.

Budapest, 2022. május

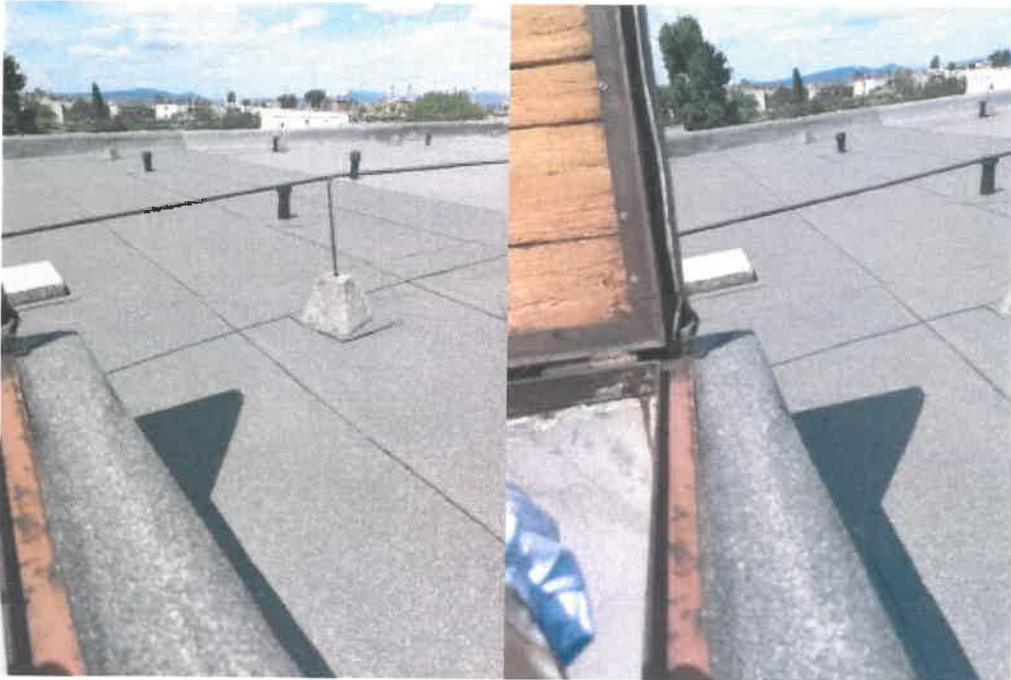
### **Tetőszerkezet**

A tető vízszigetelése palaszórt bitumenes lemez 2019.-ben a tető szigetelése javításra, cserélésre került. Megfelelő műszaki állapotban van. Felújítása egyelőre nem időszerű.

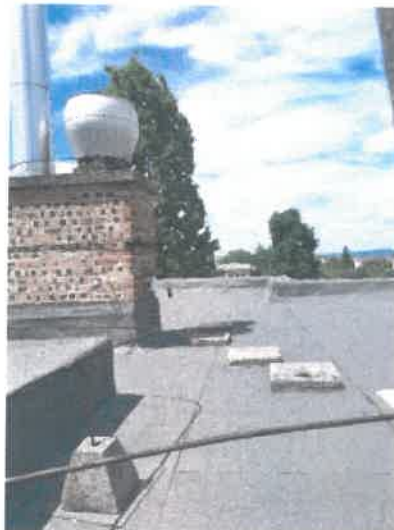
### **Felépítmények**

A tetőn 4 db szellőző és 4 db füstgáz elvezető kémény került lehelyezésre, a fugák javítása oldaluk vakolása időszerű, állapotuk közepesnek mondható.

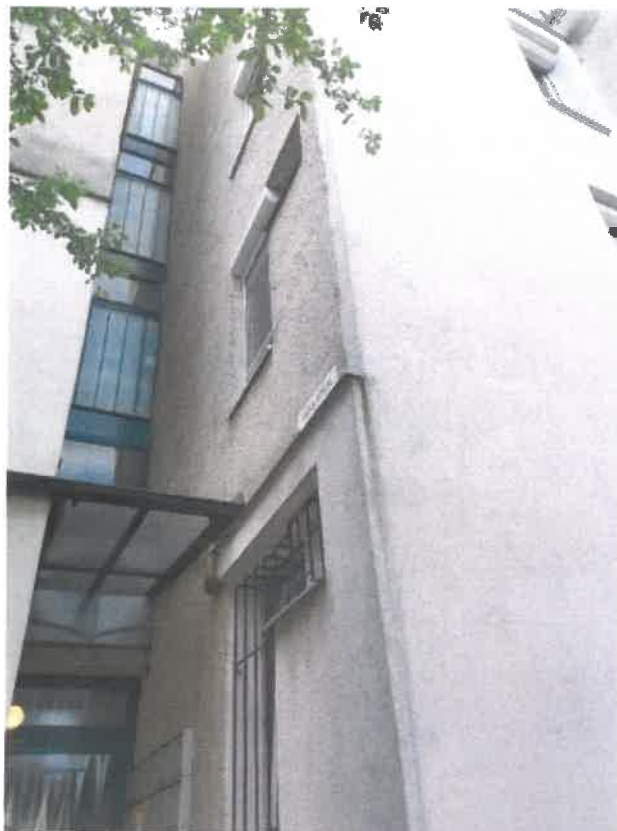
### **Külső vakolat**

Az épület oldalfala vakolt, kőporozott korának megfelelő állapotú. Helyenként a természetes épületmozgás következtében, főleg az öntött beton koszorúk környékén repedések jelentek meg. A korábbi javítások már

helyenként meglazultak, vakolathullást idézhetnek elő. Ezek további vizsgálata, karbantartása javasolt. A meglazult homlokzati vakolat veszélytelenítésére, logó részek eltávolítására legutóbb 2021,-ben került sor.

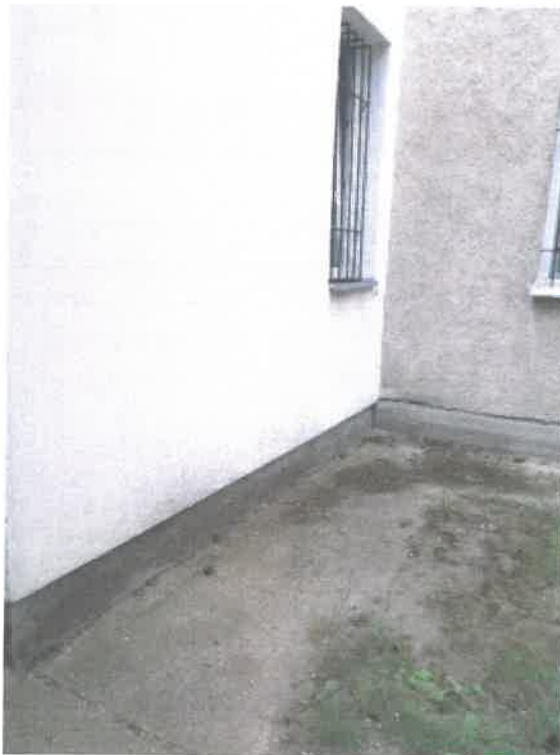
### **Lábazat**

Az épület lábazatának felújítása- hőszigetelése még nem készült el, karbantartása-tisztítása javasolt.

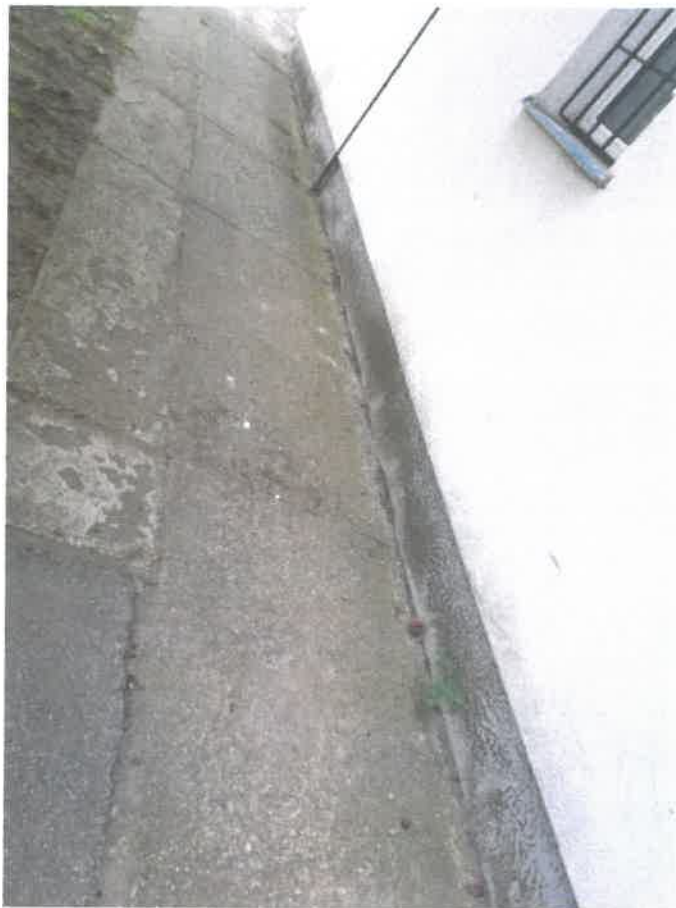
### **Szolgálati járda**

A szolgálati járda megfelelő állapotú, biztonságos közlekedésre alkalmas, azonban az épület adottságait figyelembe véve gyalogos közlekedés csak részlegesen történik rajta. A további károk és az épület vizesedésének elkerülése érdekében a növényzet eltávolítása, valamint a hézagok javítása indokolt.

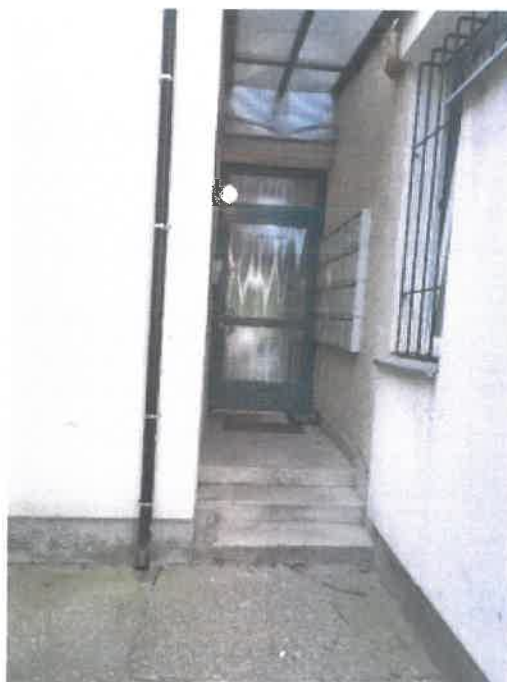
### **Főbejárat lépcső**

A főbejárárhoz vezető beton burkolat épp, a lépcső felújítása, a repedések javítása időszerű, állapota azonban biztonságosnak mondható közlekedésre alkalmas.

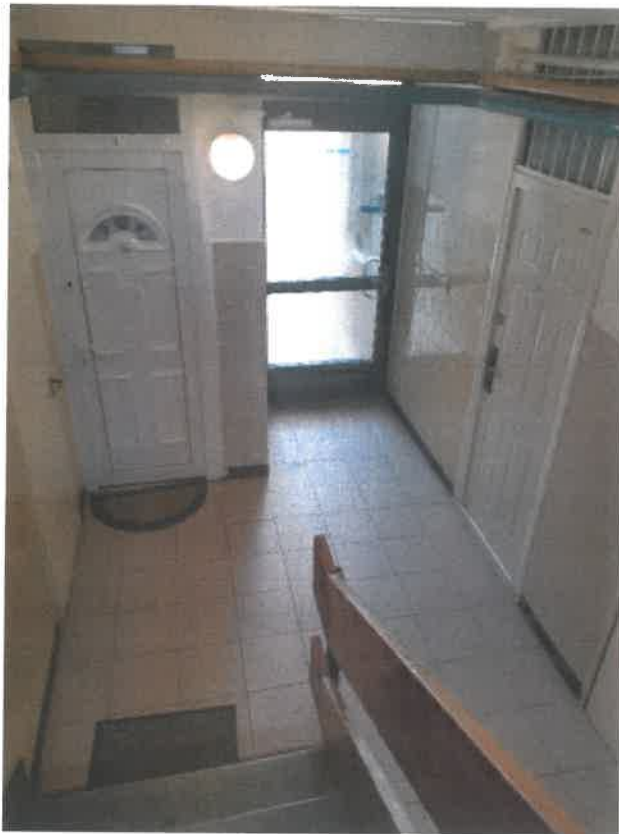
### **Bejárati ajtó**

A belső, lépcsőházba vezető ajtó cseréje 2018-ban megtörtént, állapota megfelelő biztonságosnak mondható.

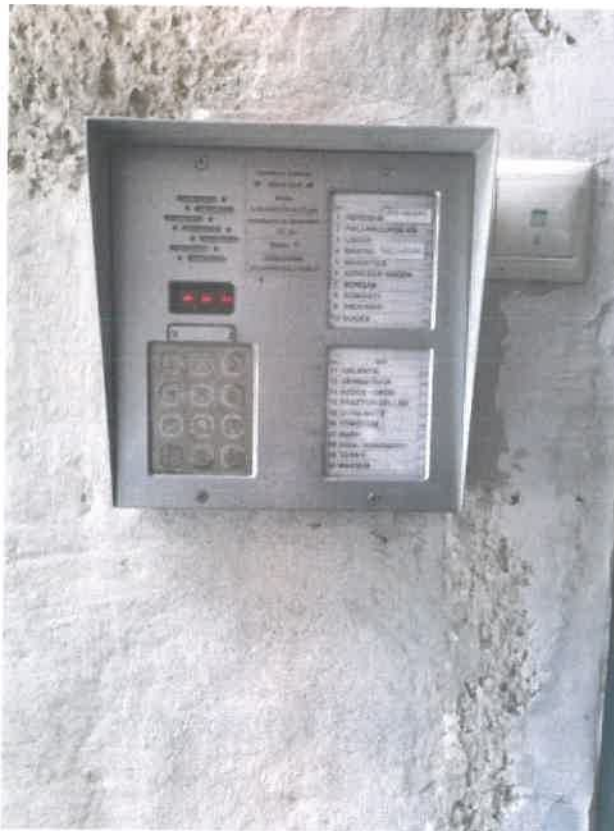
### **Kaputelefon rendszer**

A kapu telefon Codefon típusú, karbantartása rendszeresen megtörténik, állapota megfelelő.

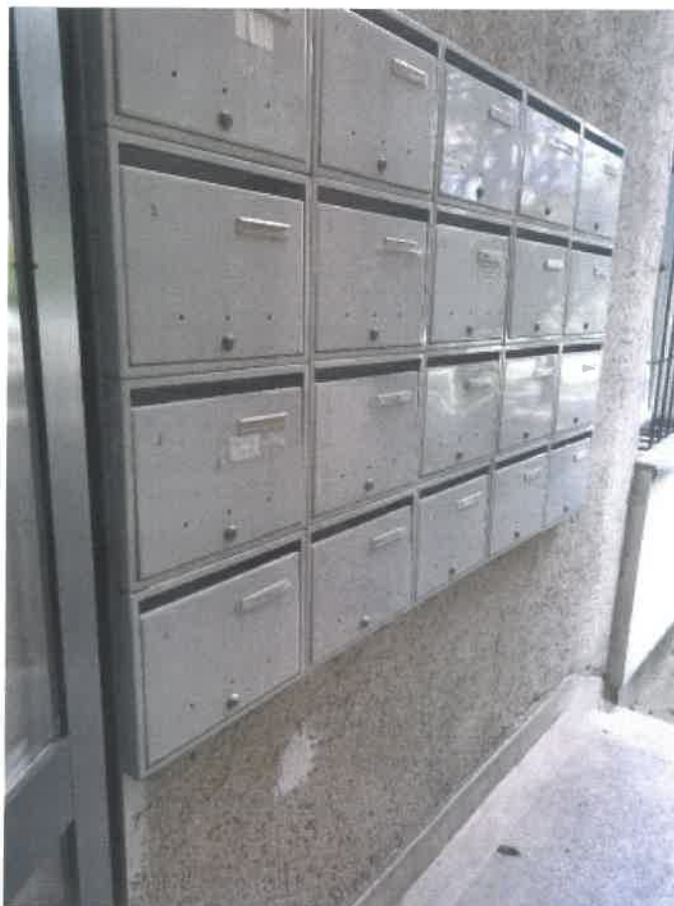
### **Postaládák**

A postaládák cseréje az elmúlt években nem történt meg, állapotuk megfelelő, biztonságosnak mondható.

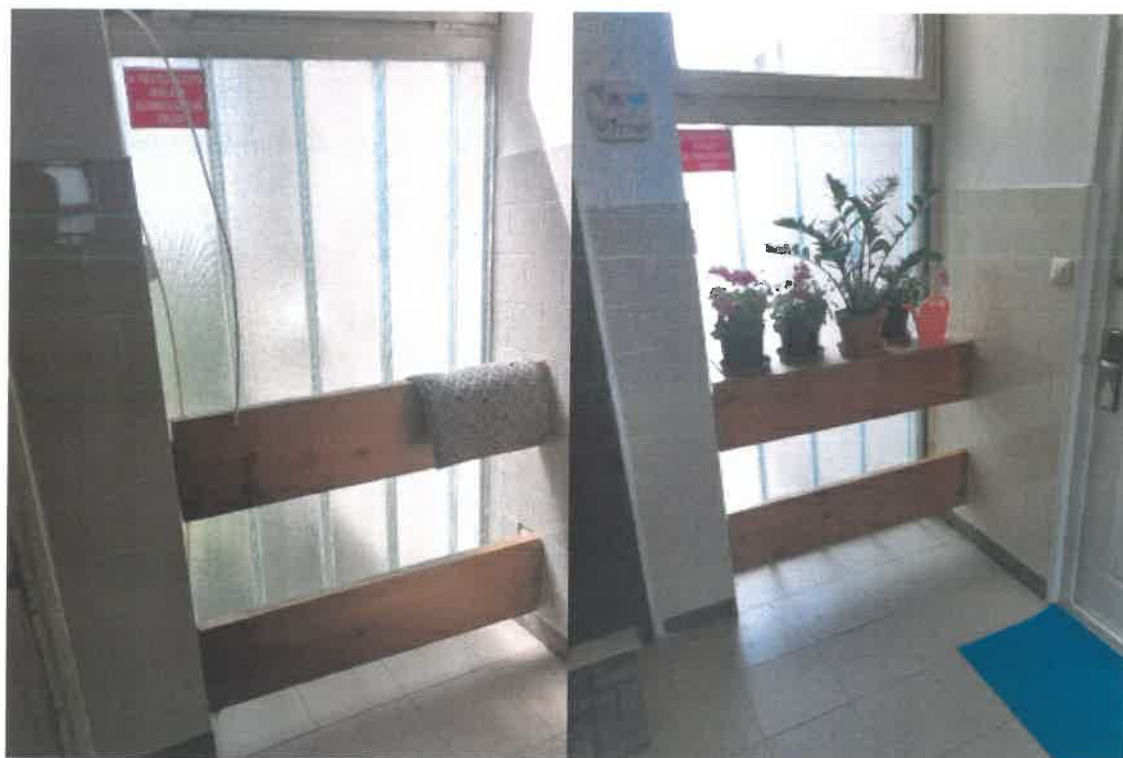
### **Belső nyílászárók, sorolt szerkezetek**

A lépcsőházi sorolt szerkezetek cseréje még nem történt meg, egyidősek az épülettel. Állapotuk megfelelő, 2014,-ben felújításon estek át, karbantartásuk javasolt.

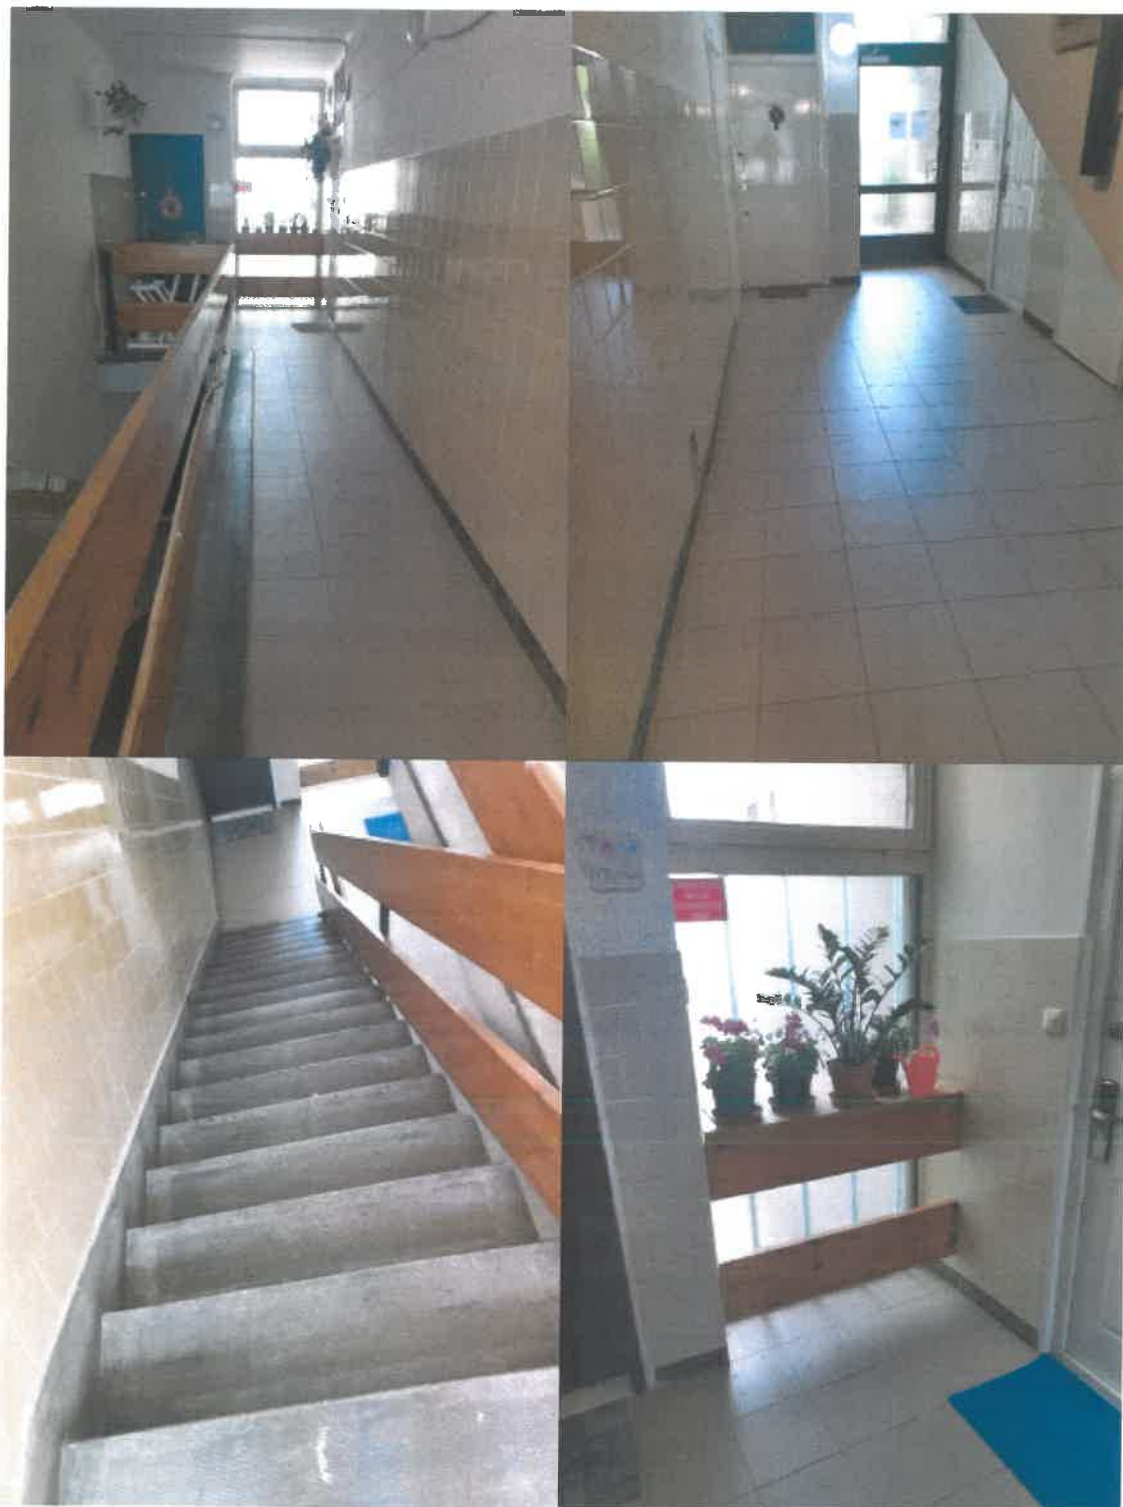
### Lépcsőházi burkolatok, korlát

A lépcsőházban lévő burkolatok folytonosak, hiány a felmérés időpontjában csak az oldalfali csempeburkolaton volt. Az aljzat hidegburkoló lapokból került kialakításra, mely 2018,-ban felújításra került. A korlátok állapota és rögzítése biztonságosnak mondható.

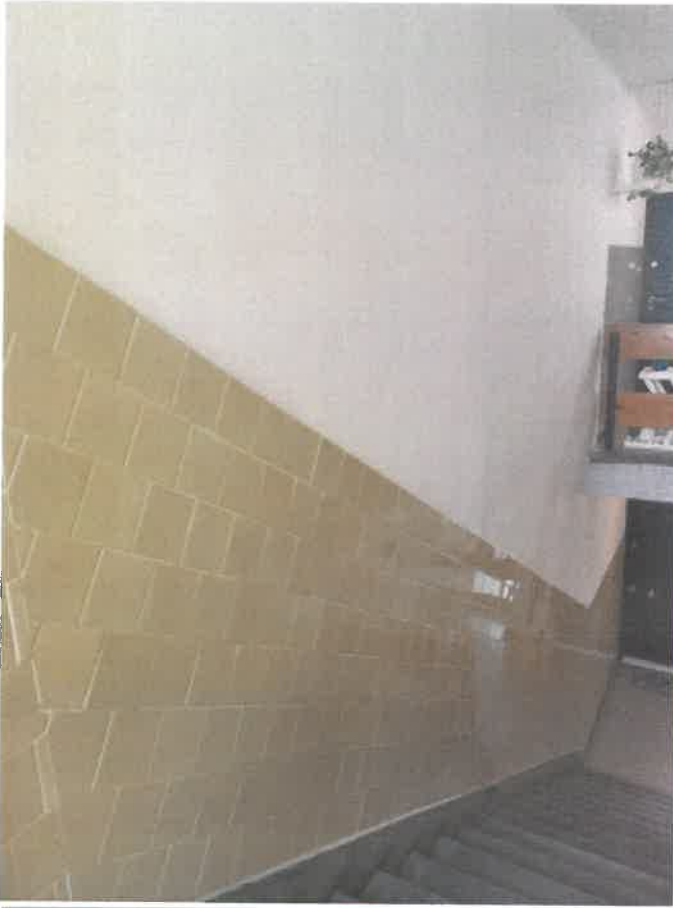
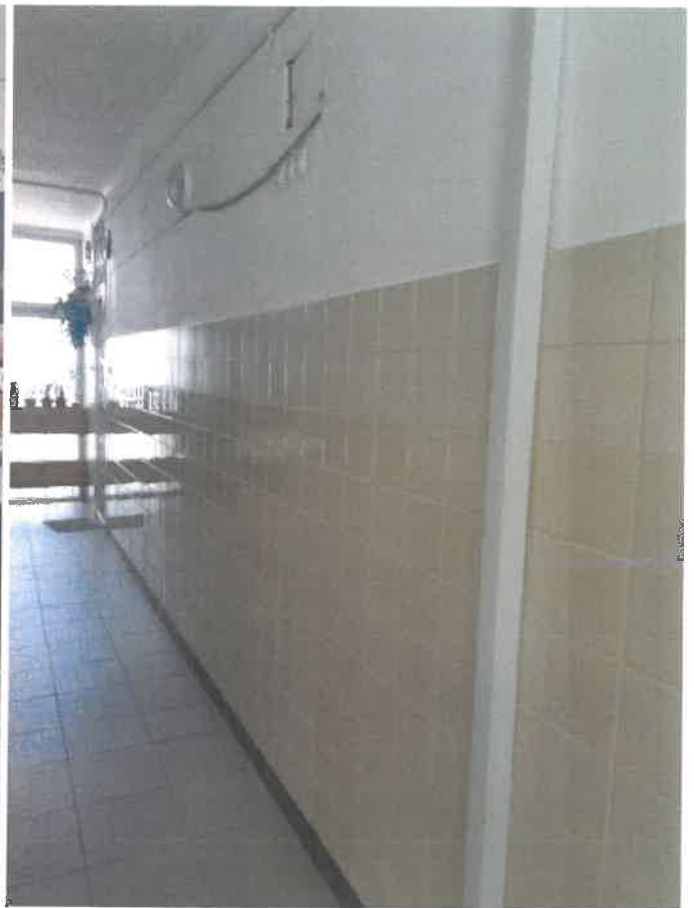
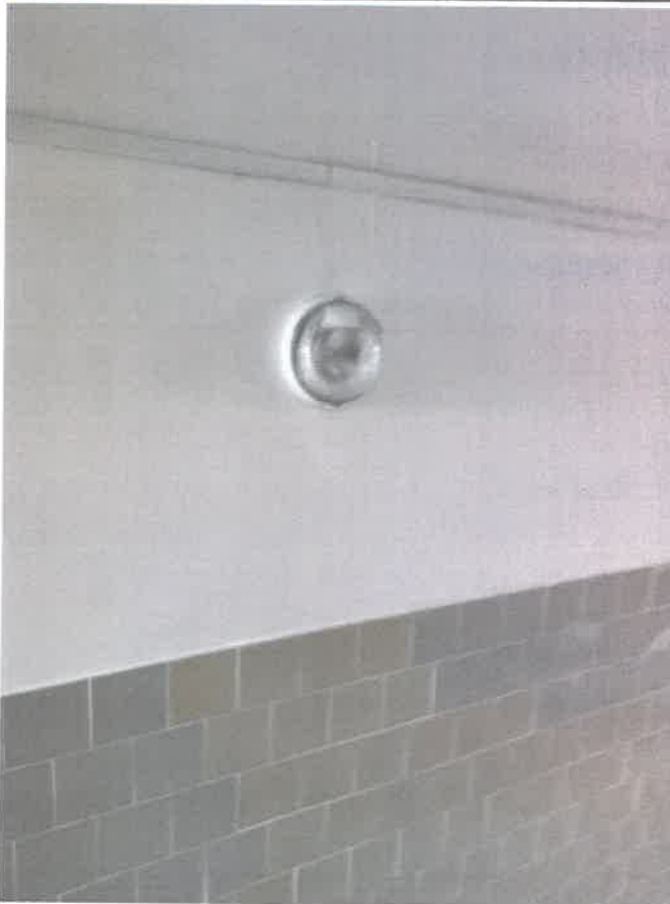
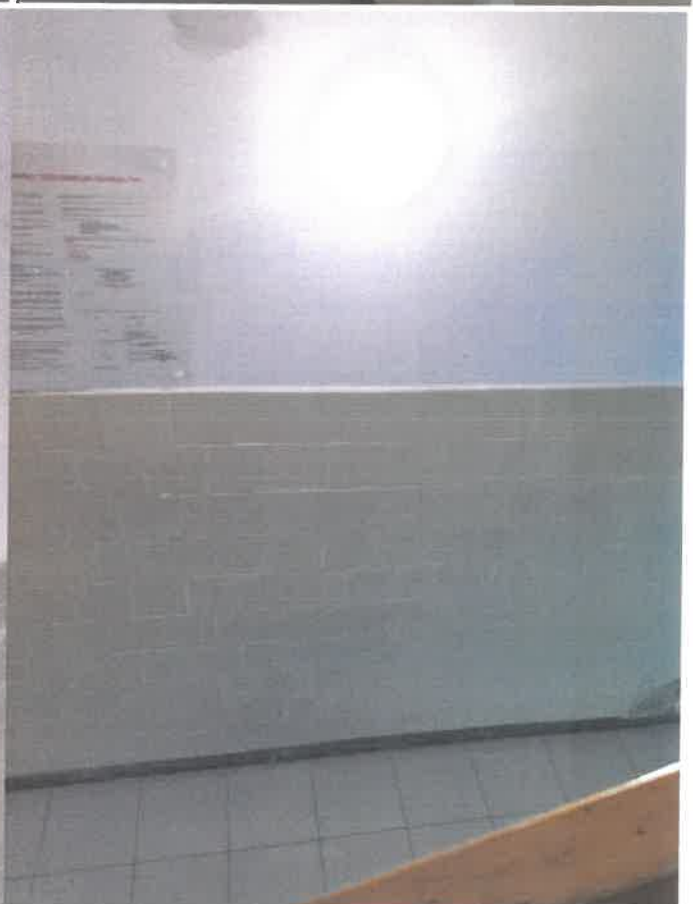
### Lépcsőházi falak állapota

A lépcsőházban a falburkolatok festése már időszerű, legutóbb 2012,-ben történt meg. A természetes épületmozgások következtében a csempeburkolat feletti falfelületen repedések jelentek meg.
