Összefogás Lakásszövetkezet

Állagfelmérés 2022.

1165 Budapest, Olga utca 28.

Készítette: Schváb Ferenc

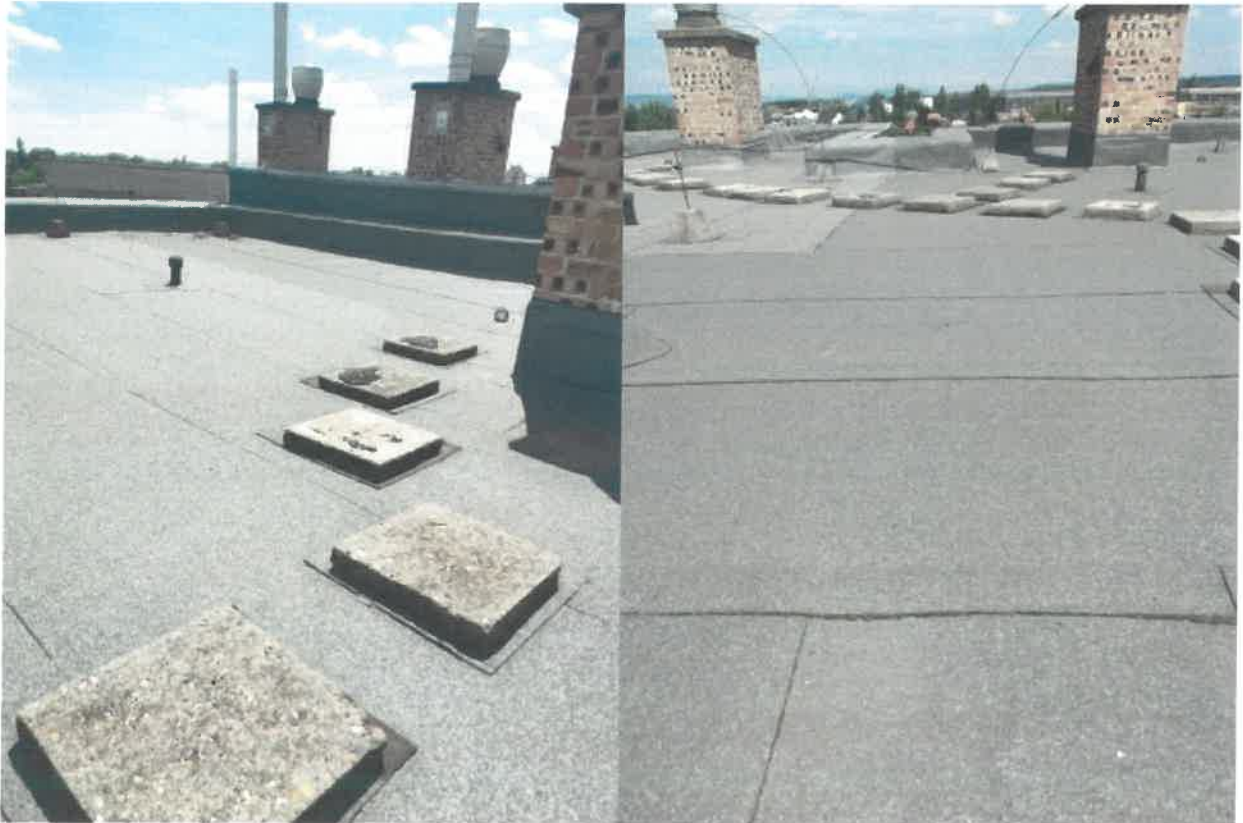
Tetőszerkezet

A tető vízszigetelése palaszórt bitumenes lemez 2020.-ban a tető szigetelése javításra, cserélésre került. Megfelelő műszaki állapotban van. Felújítása egyelőre nem időszerű.

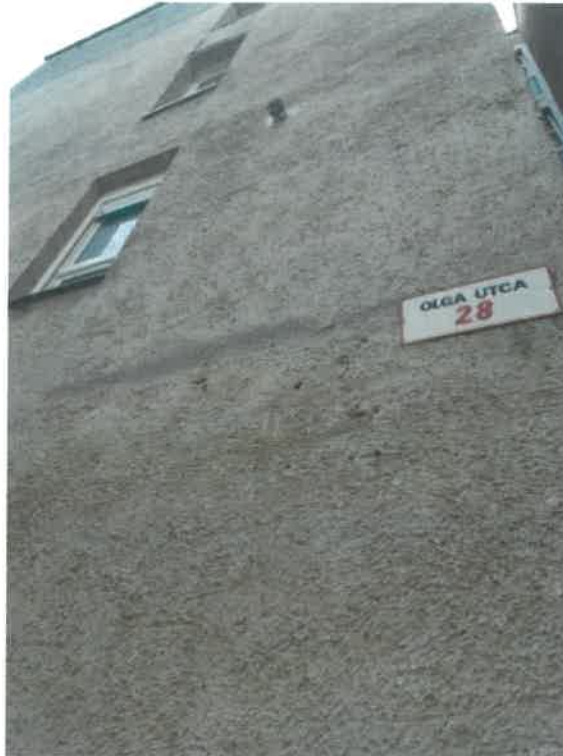
Külső vakolat

Az épület oldalfala vakolt, kőporozott korának megfelelő állapotú. Helyenként a természetes épületmozgás következtében, főleg az öntött beton koszorúk környékén repedések jelentek meg. A korábbi javítások már helyenként meglazultak, vakolathullást idézhetnek elő. Ezek további vizsgálata, karbantartása javasolt. A

homlokzati vakolat ellenőrzése és veszélytelenítése rendszeresnek mondható, legutóbb 2020,-ban történt meg.

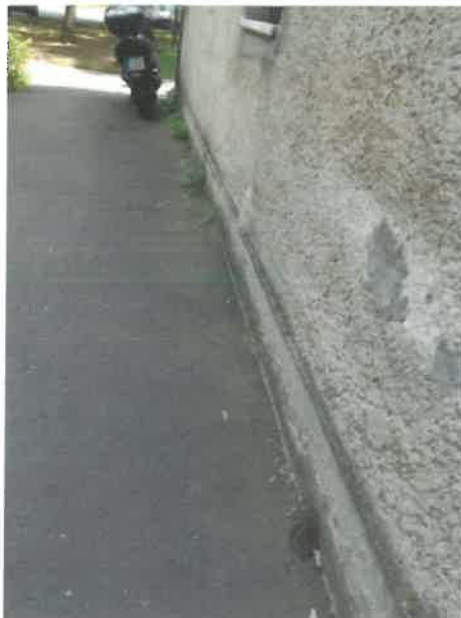
Lábazat

Az épület lábazatának felújítása- hőszigetelése még nem valósult meg, felújítása időszerű.

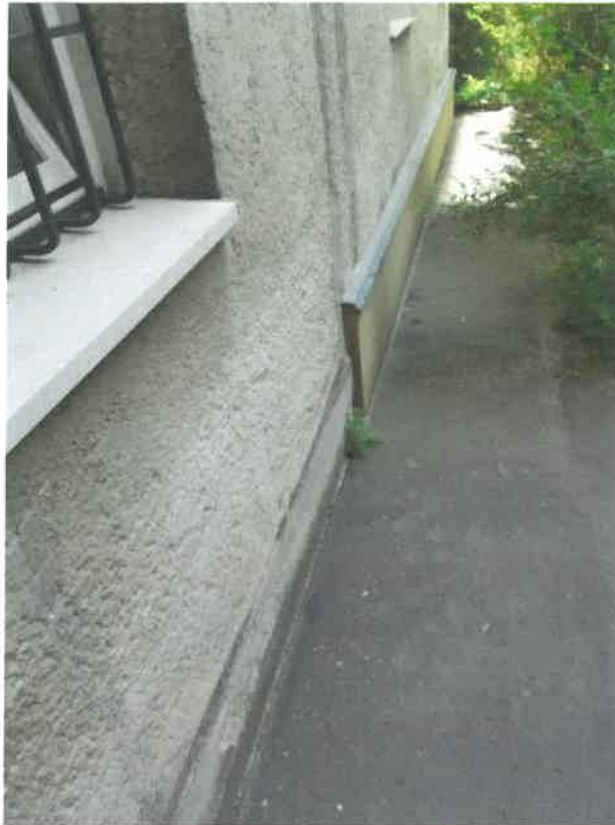
Szolgálati járda

A szolgálati járda megfelelő állapotú, biztonságos közlekedésre alkalmas, azonban az épület adottságait figyelembe véve gyalogos közlekedés csak részlegesen történik rajta. A további károk és az épület vizesedésének elkerülése érdekében a növényzet eltávolítása, valamint a hézagok javítása indokolt.

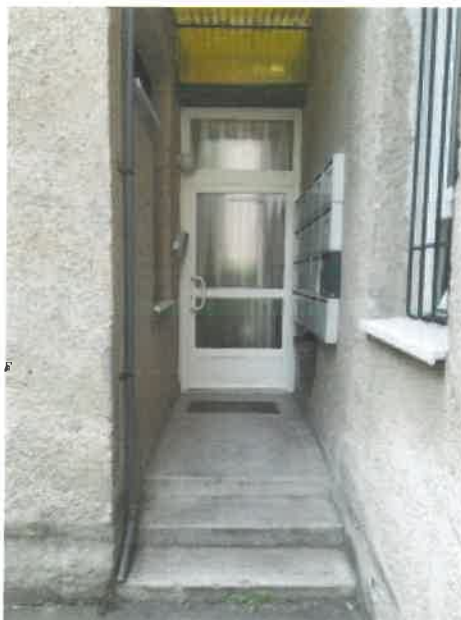
Főbejárat lépcső

A főbejáráthoz vezető beton burkolat épp, a lépcső felújítása ismeretlen időpontban megtörtént, állapota biztonságos közlekedésre alkalmas.

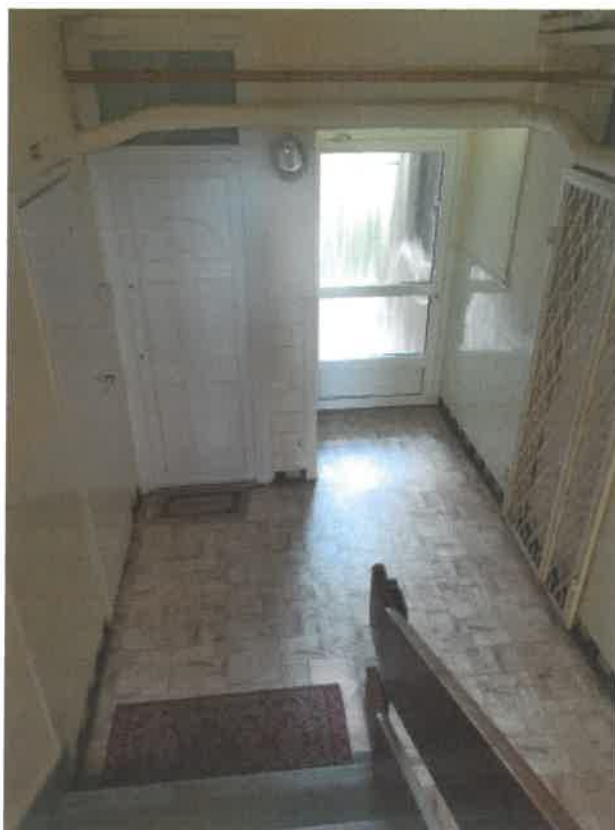
Bejárati ajtó

A belső, lépcsőházba vezető ajtó cseréje 2018,-ban megtörtént, állapota megfelelő.

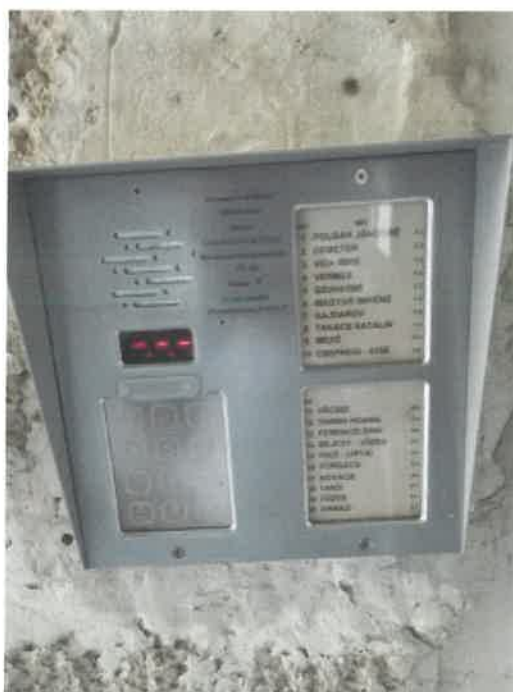
Kaputelefon rendszer

A kapu telefon IQ/Codefon típusú, karbantartása rendszeresen megtörténik, állapota megfelelő.

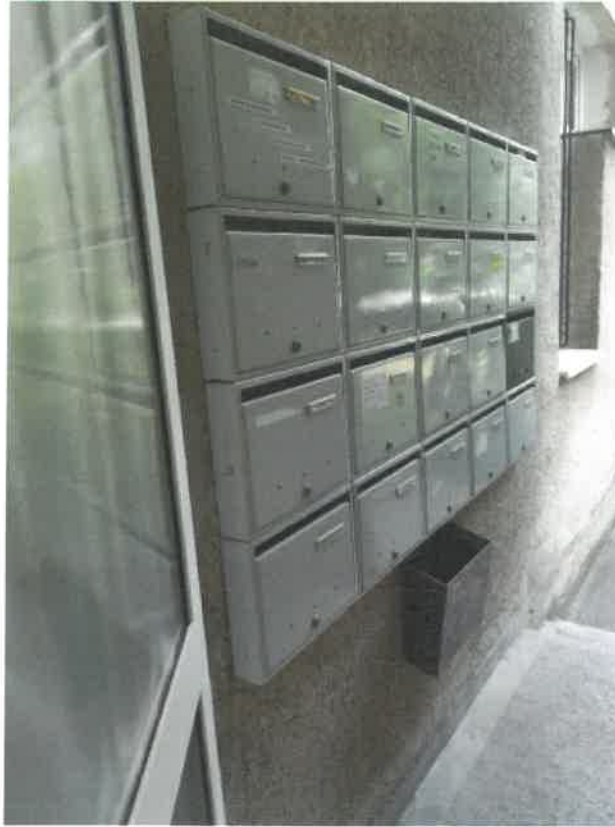
Postaládák

A postaládák cseréje az elmúlt években nem történt meg, állapotuk megfelelő, biztonságosnak mondható.

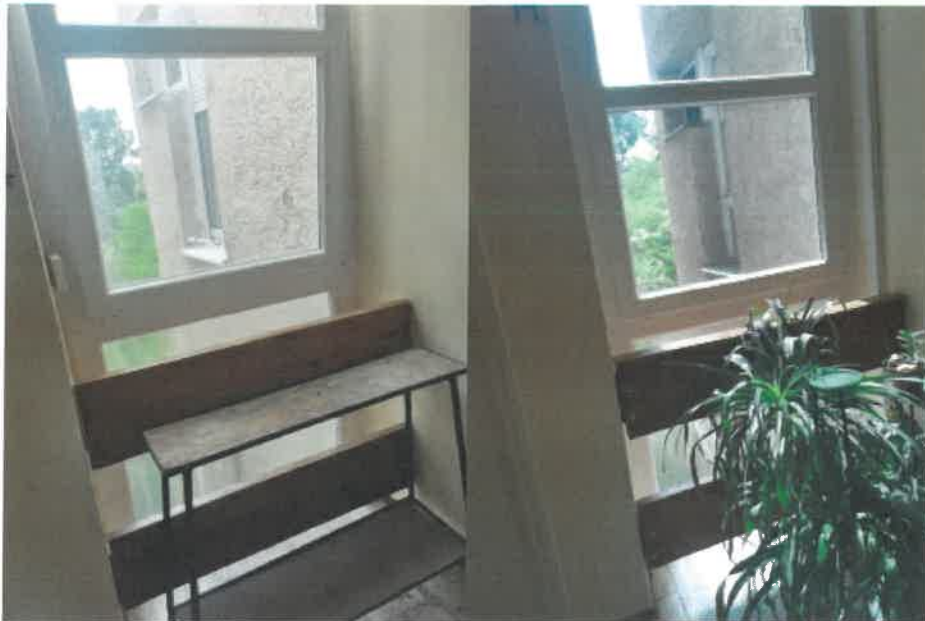
Belső nyílászárók, sorolt szerkezetek

A lépcsőházi sorolt szerkezetek cseréje 2018,-ban megtörtént. Állapotuk megfelelő, karbantartásuk javasolt.

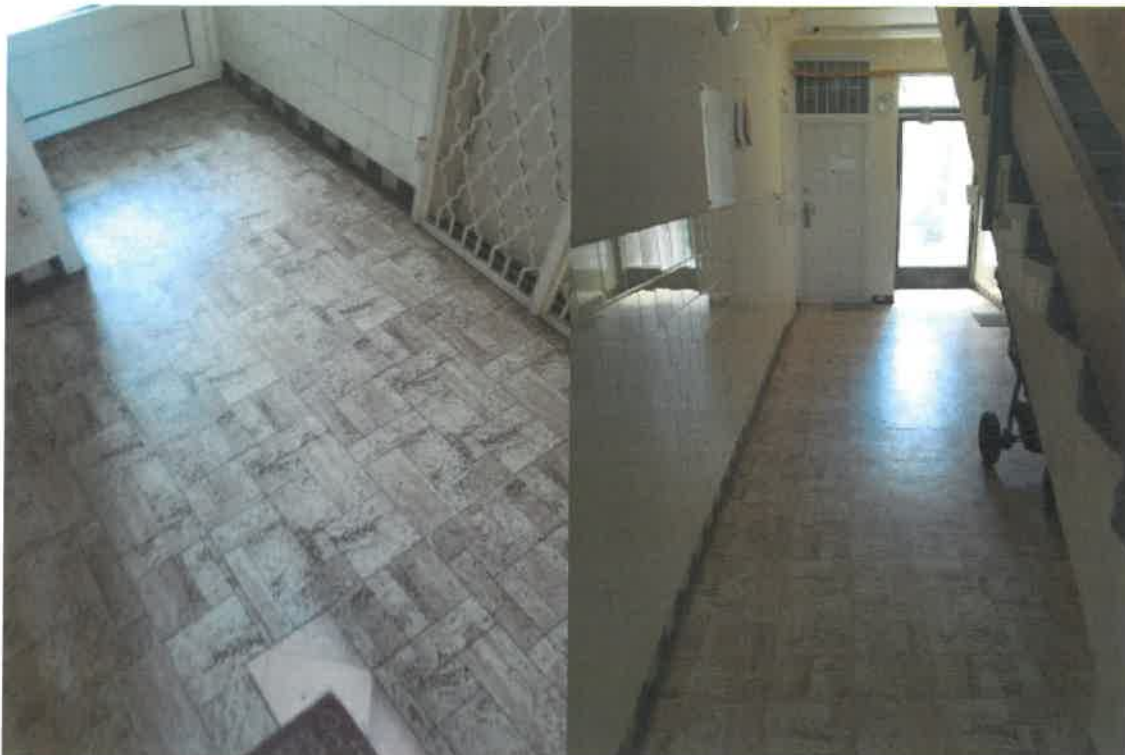
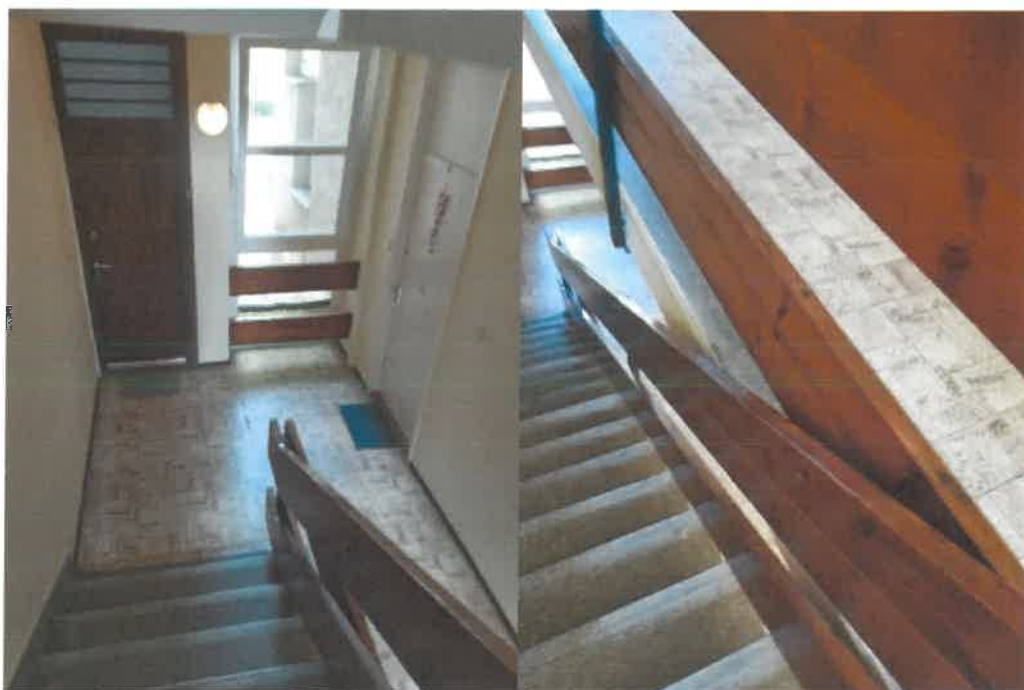
Lépcsőházi burkolatok, korlát

A lépcsőházban lévő burkolatok folytonosak, hiány a felmérés időpontjában nem volt. Az aljzat PVC lemezből került kialakításra. A korlátok állapota és rögzítése biztonságosnak mondható.

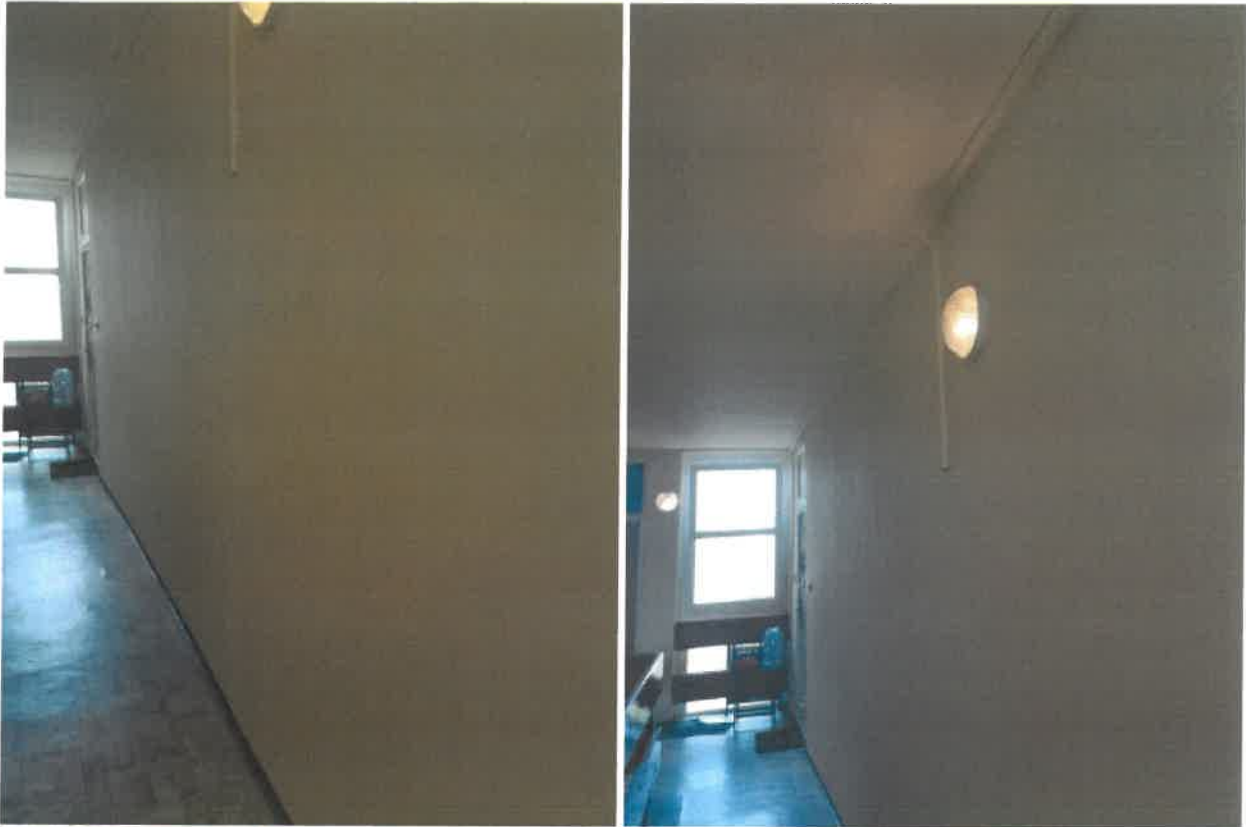
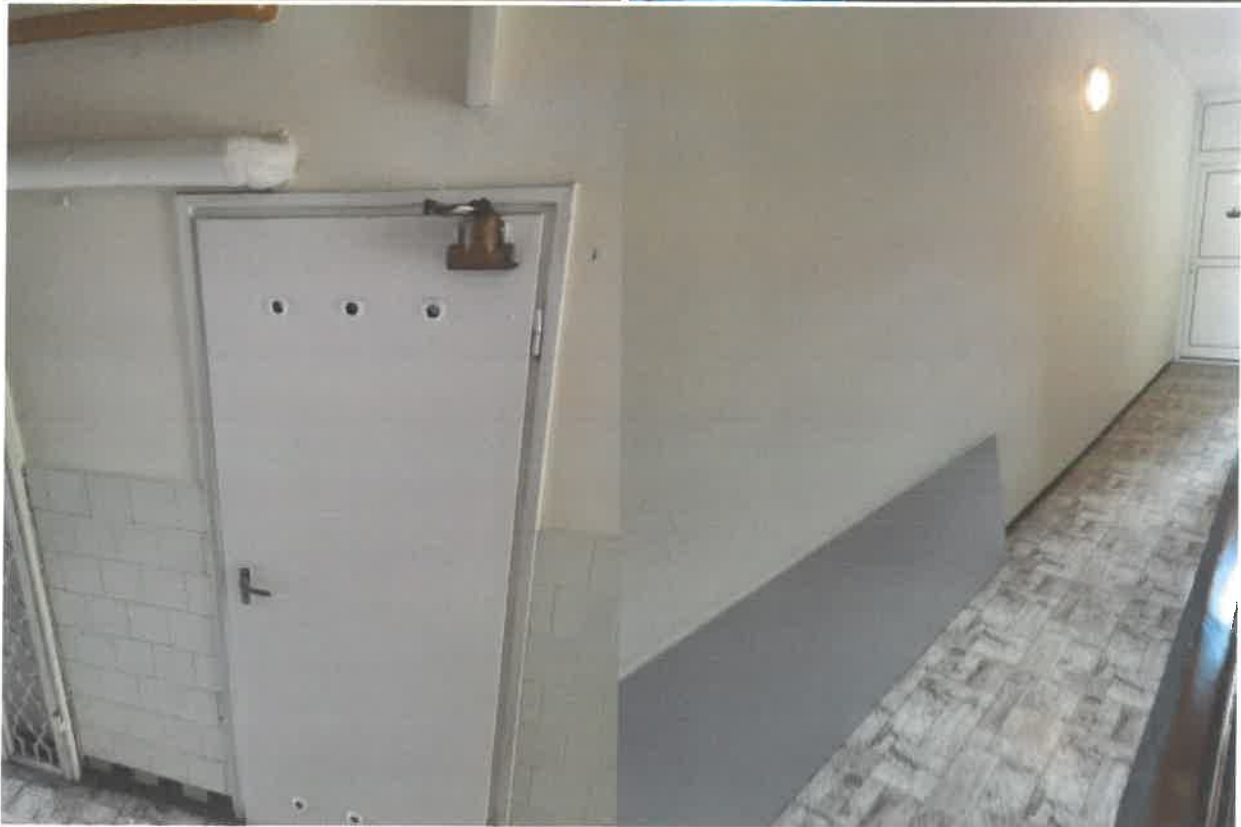
Lépcsőházi falak állapota

A lépcsőházban a falburkolatok festése már időszerű, a természetes épületmozgások következtében a csempeburkolat feletti falfelületen repedések jelentek meg.
