Összefogás Lakásszövetkezet

## Állagfelmérés 2022.

1165 Budapest, Olga utca 22.

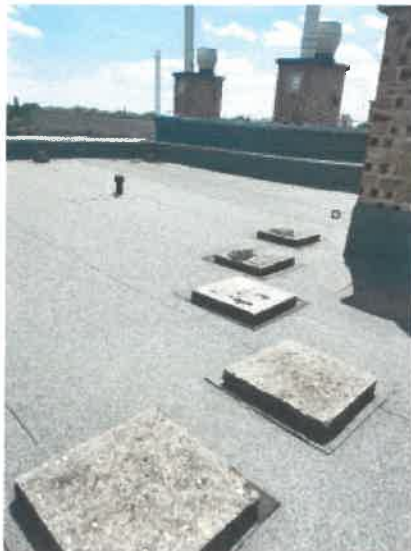
### **Tetőszerkezet**

A tető vízszigetelése palaszórt bitumenes lemez felújítására ismeretlen időpontban került sor. Megfelelő műszaki állapotban van. Felújítása egyelőre nem időszerű.

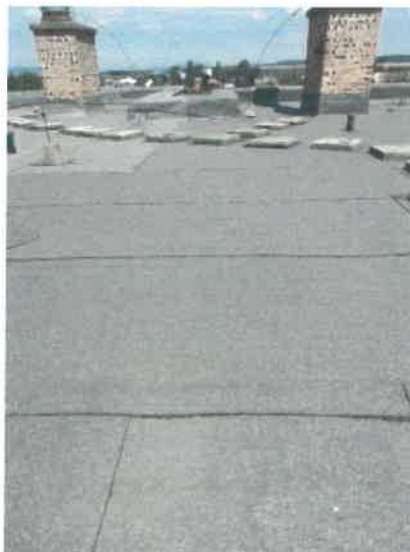
### **Felépítmények**

A tetőn 4 db szellőző és 4 db füstgáz elvezető kémény került lehelyezésre, a fugák javítása oldaluk vakolása időszerű, állapotuk közepesnek mondható.

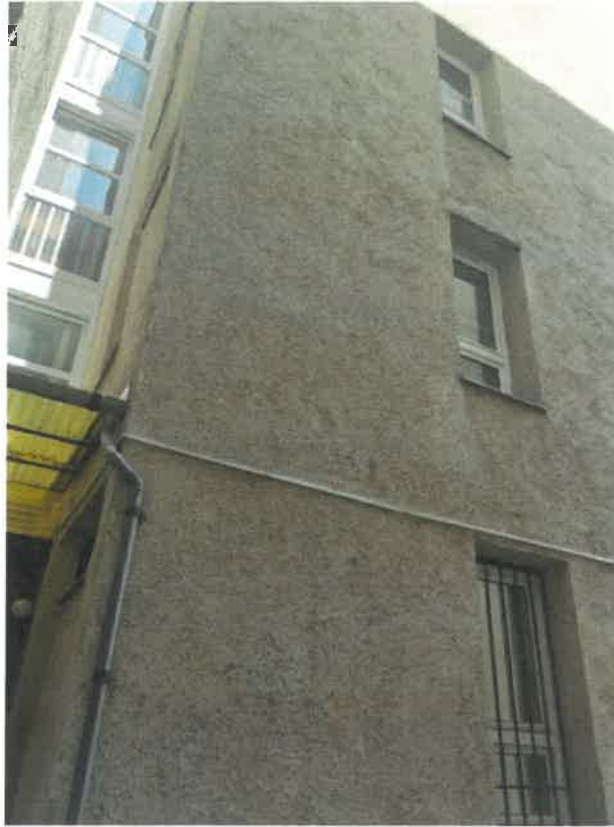
### **Külső vakolat**

Az épület oldalfala vakolt, kóporozott korának megfelelő állapotú. Helyenként a természetes épületmozgás következtében, főleg az öntött beton koszorúk környékén repedések jelentek meg. A korábbi javítások már helyenként meglazultak, vakolathullást idézhetnek elő. Ezek további vizsgálata, karbantartása javasolt.

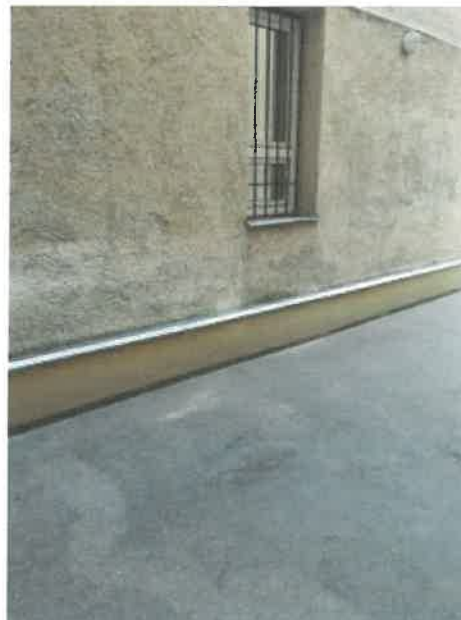
### **Lábazat**

Az épület lábazatának felújítása- hőszigetelése 2014-ben elkészült, felújítása egyelőre nem időszerű, azonban karbantartása-tisztítása javasolt.

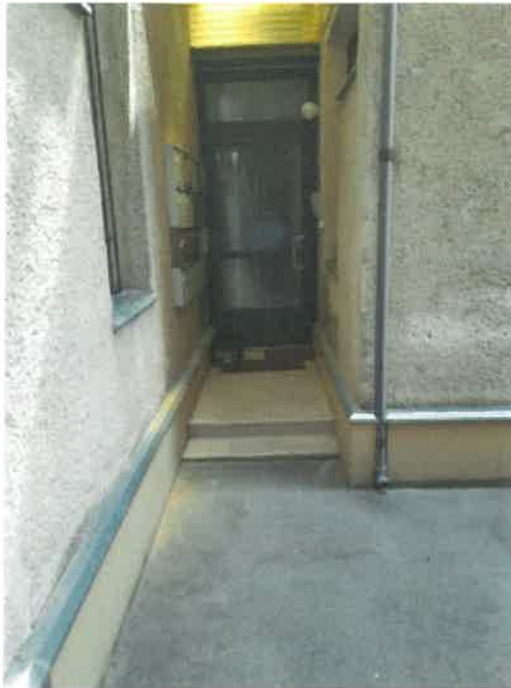
### **Főbejárat lépcső**

A főbejárathoz vezető beton burkolat épp, a lépcső felújítása ismeretlen időpontban megtörtént, állapota biztonságos közlekedésre alkalmas.

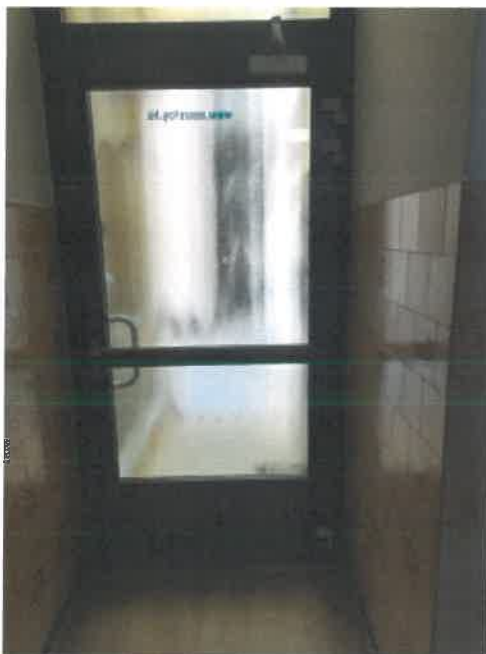
### **Bejárati ajtó**

A belső, lépcsőházba vezető ajtó cseréje 2015,-ben megtörtént, állapota megfelelő.

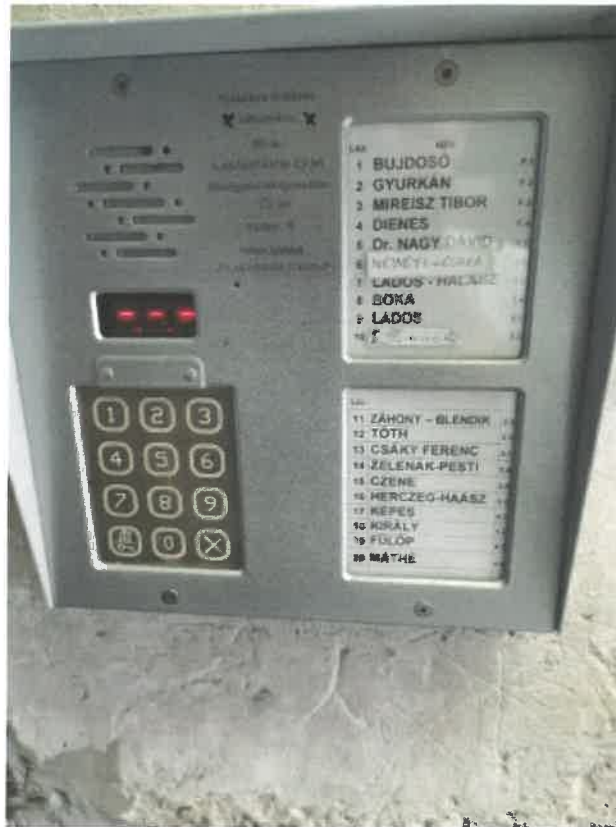
### **Kaputelefon rendszer**

A kapu telefon IQ/Codefon típusú, karbantartása rendszeresen megtörténik, állapota megfelelő.

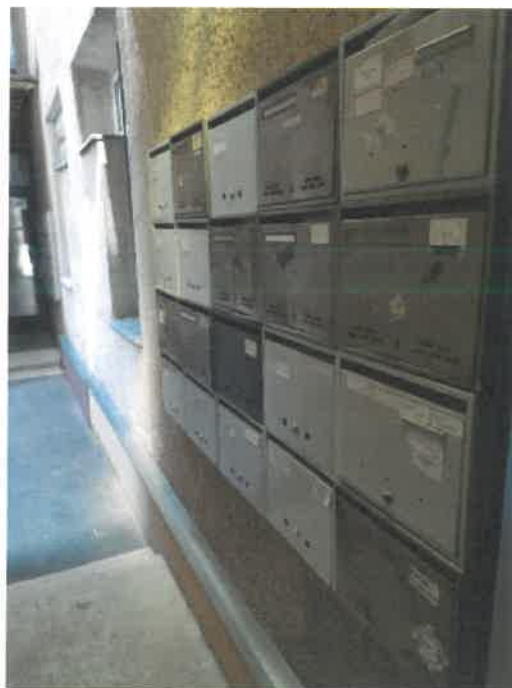
### **Postaládák**

A postaládák cseréje az elmúlt években nem történt meg, egységesítésük, cseréjük javasolt.

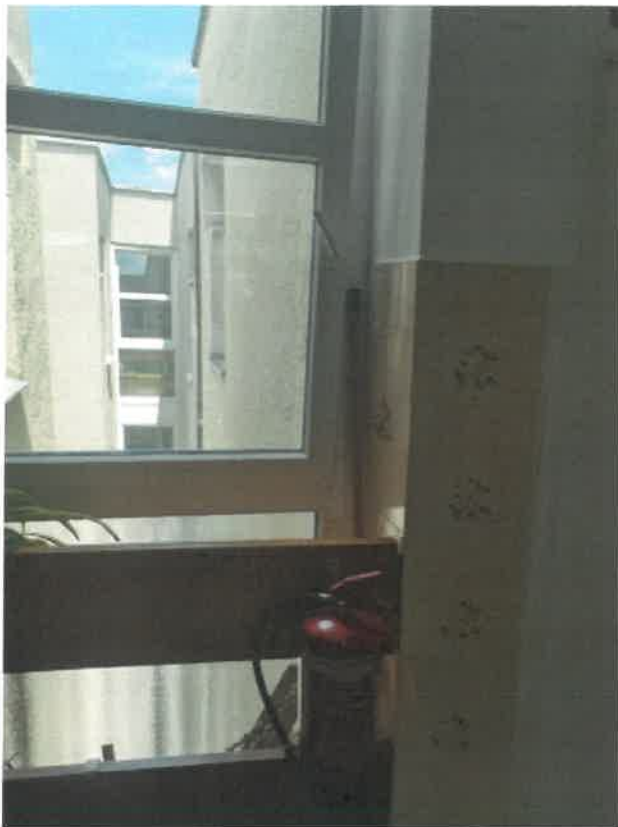
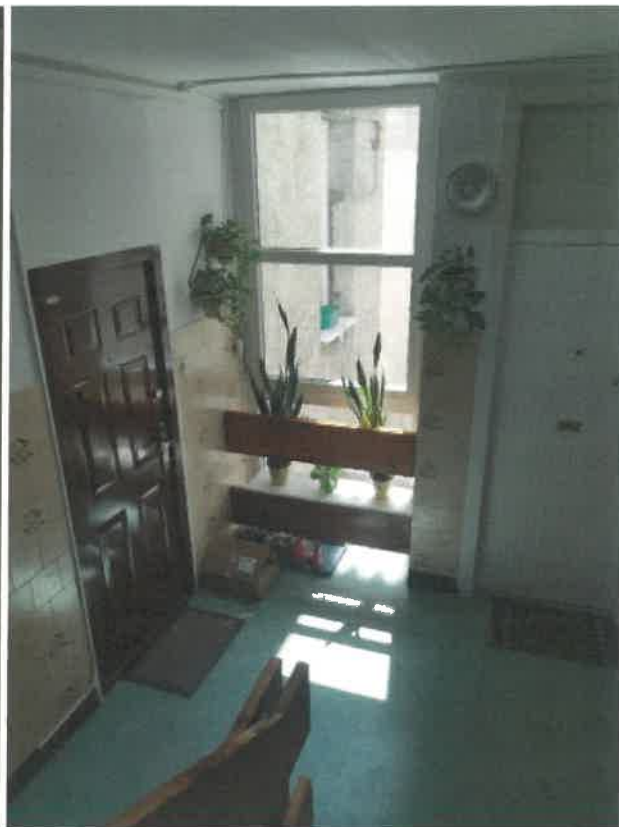
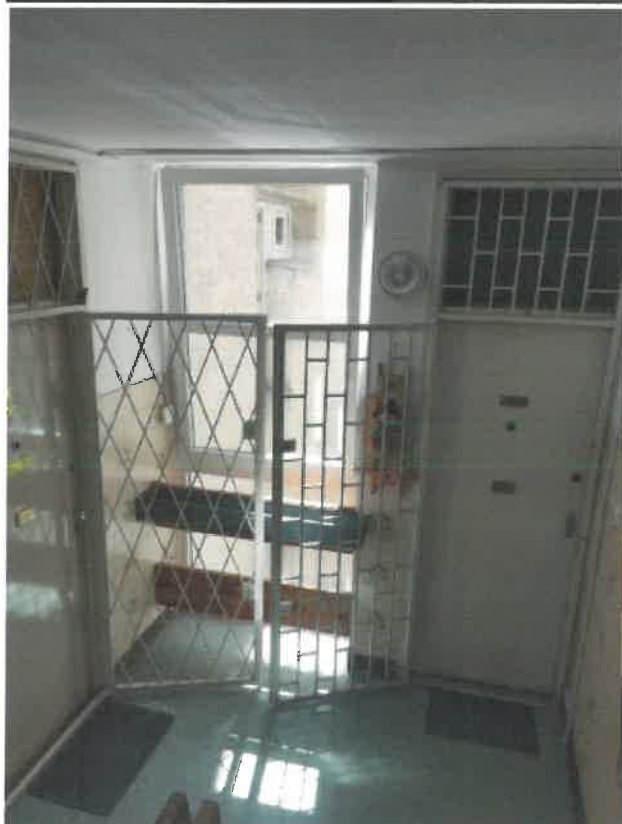
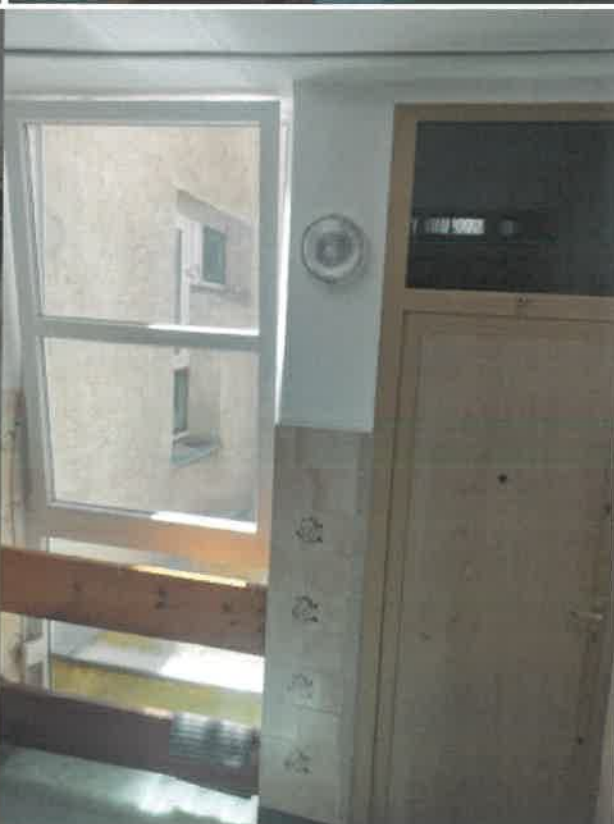
### **Belső nyílászárók, sorolt szerkezetek**

A lépcsőházi sorolt szerkezetek cseréje 2016,-ban megtörtént, állapotuk megfelelő, karbantartásuk javasolt.

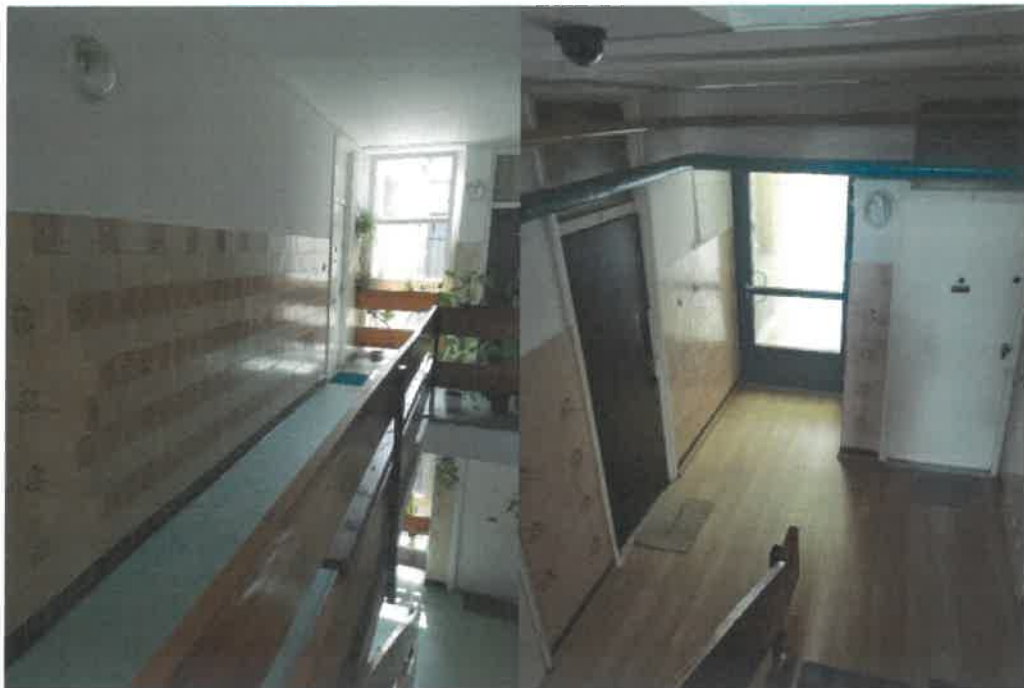
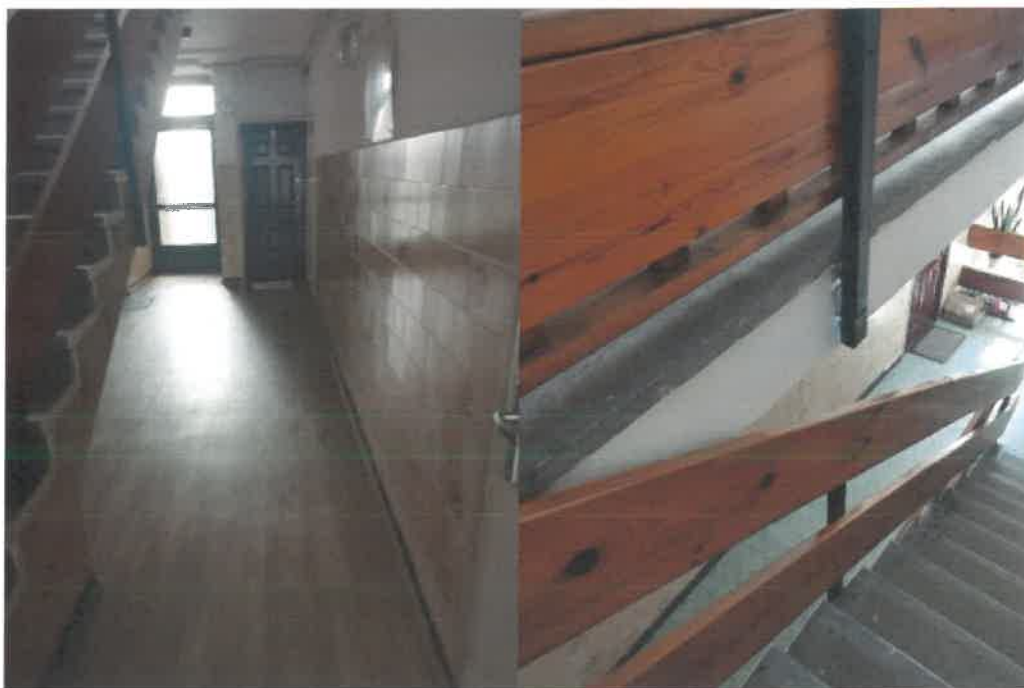
### **Lépcsőházi burkolatok, korlát**

A lépcsőházban lévő burkolatok folytonosak, hiány a felmérés időpontjában nem volt. Az aljzat PVC lemezből került kialakításra. A korlátok állapota és rögzítése biztonságosnak mondható.

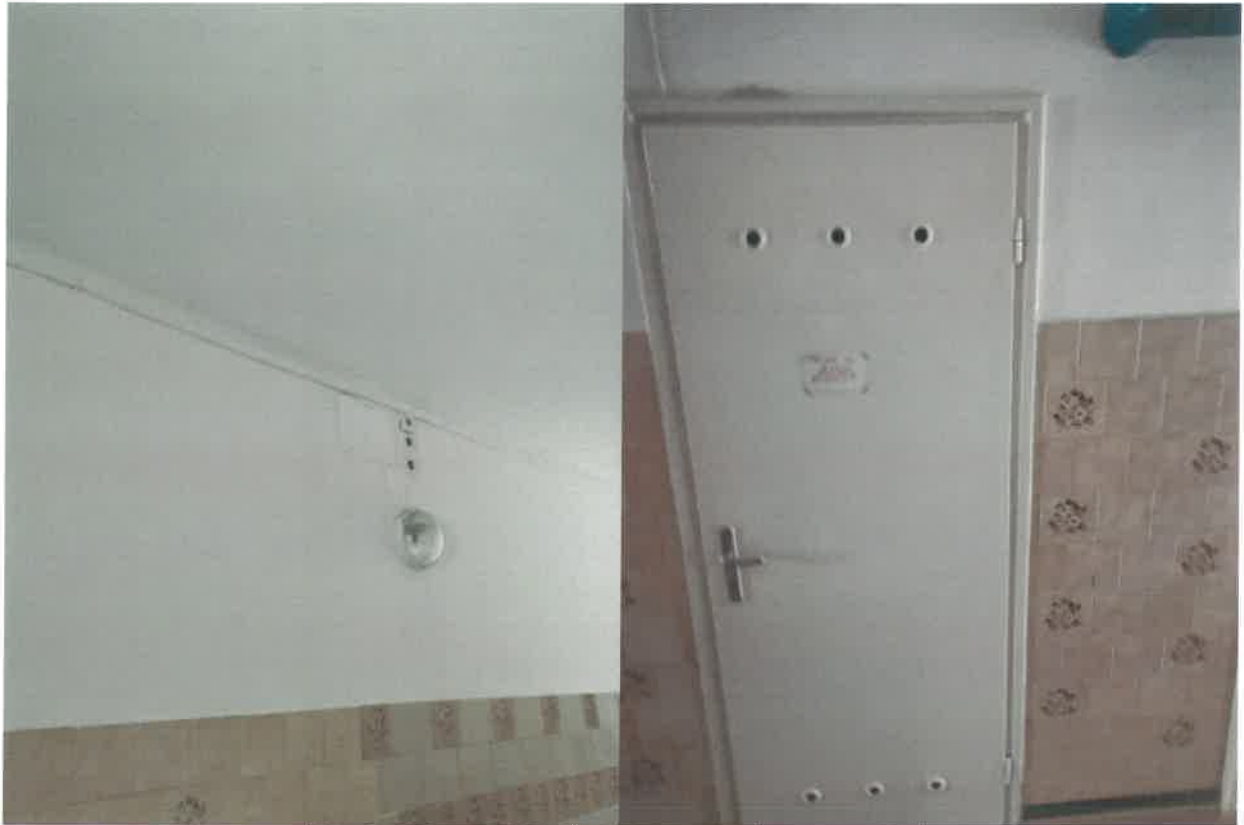
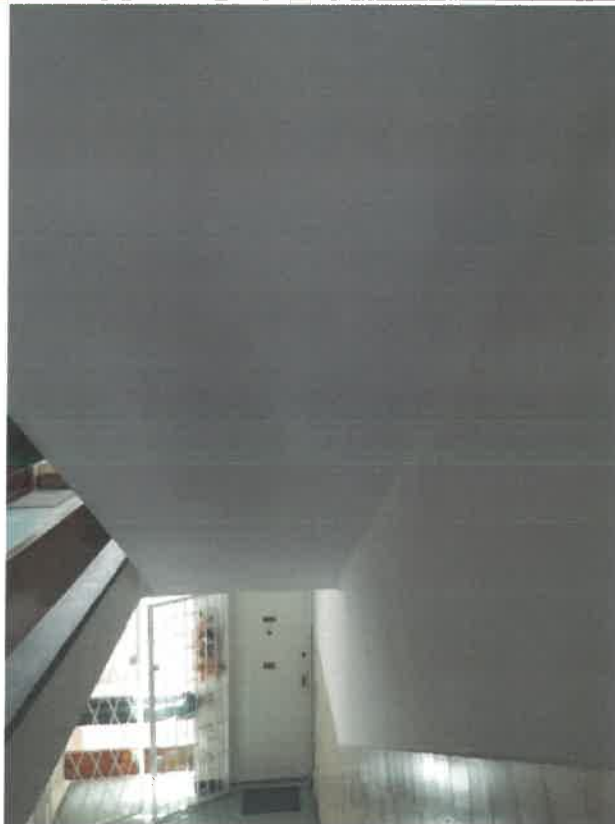
### Lépcsőházi falak állapota

A lépcsőházban a falburkolatok festése már időszerű, a természetes épületmozgások következtében a csempeburkolat feletti falfelületen repedések jelentek meg.
