Összefogás Lakásszövetkezet

Állagfelmérés 2022.

1165 Budapest, Olga utca 26.

Budapest, 2022. május

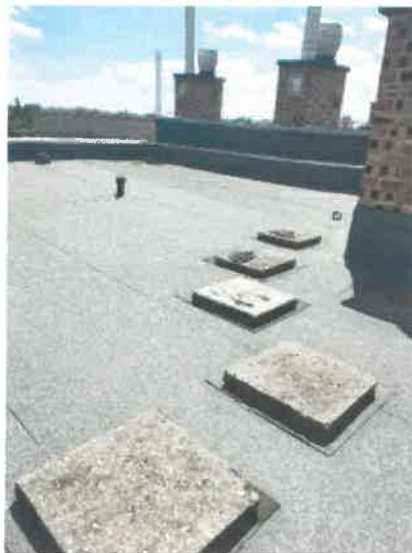
Tetőszerkezet

A tető vízszigetelése palaszórt bitumenes lemez 2021.-ben a tető szigetelése javításra, cserélésre került. Megfelelő műszaki állapotban van. Felújítása egyelőre nem időszerű.

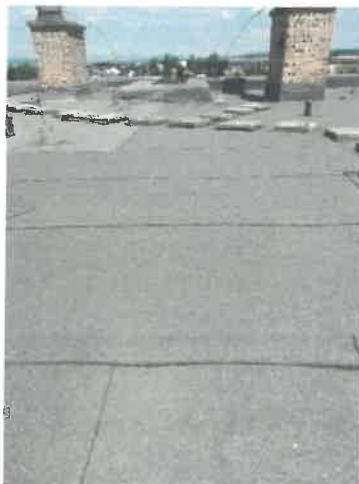
Felépítmények

A tetőn 4 db szellőző és 4 db füstgáz elvezető kémény került lehelyezésre, a fugák javítása oldaluk vakolása időszerű, állapotuk közepesnek mondható. A Termofor gyűjtőkémének felújítása, Multikamin-Furanflex eljárással történő bélelése 2006.-ban megtörtént.

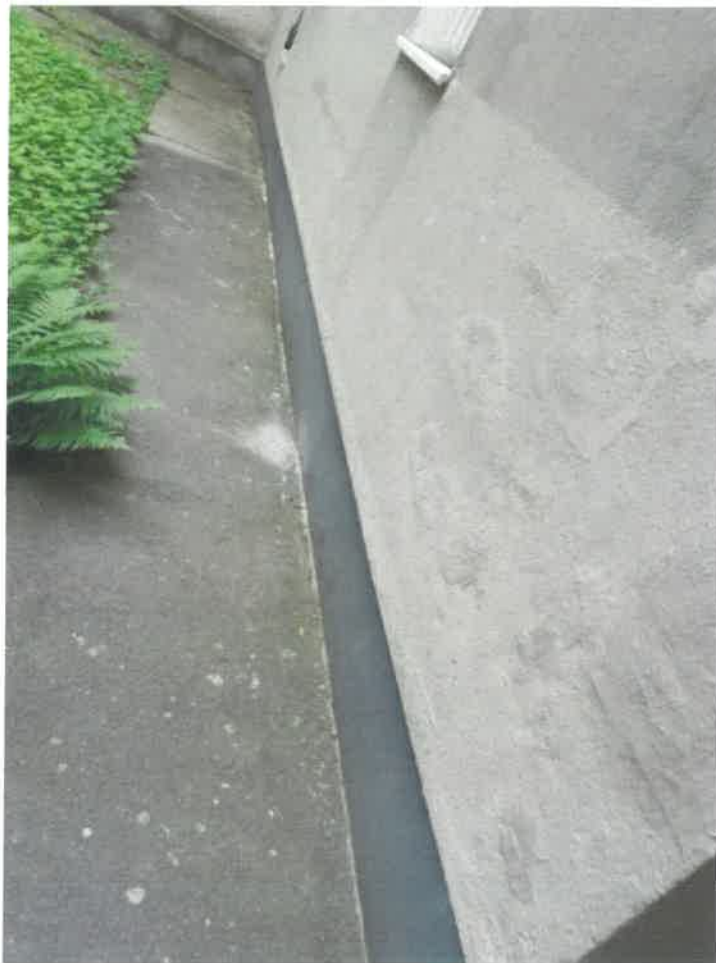
Lábazat

Az épület lábazatának felújítása- hőszigetelése 2019-ben elkészült, felújítása egyelőre nem időszerű, azonban karbantartása-tisztítása javasolt.

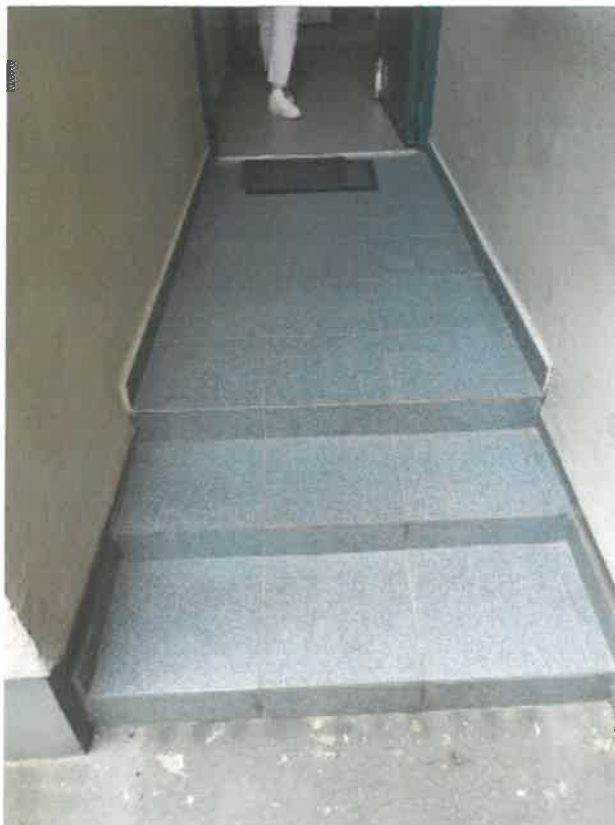
Főbejárat lépcső

A főbejáráshoz vezető beton burkolat épp, a lépcső felújítása ismeretlen időpontban megtörtént, állapota biztonságos közlekedésre alkalmas.

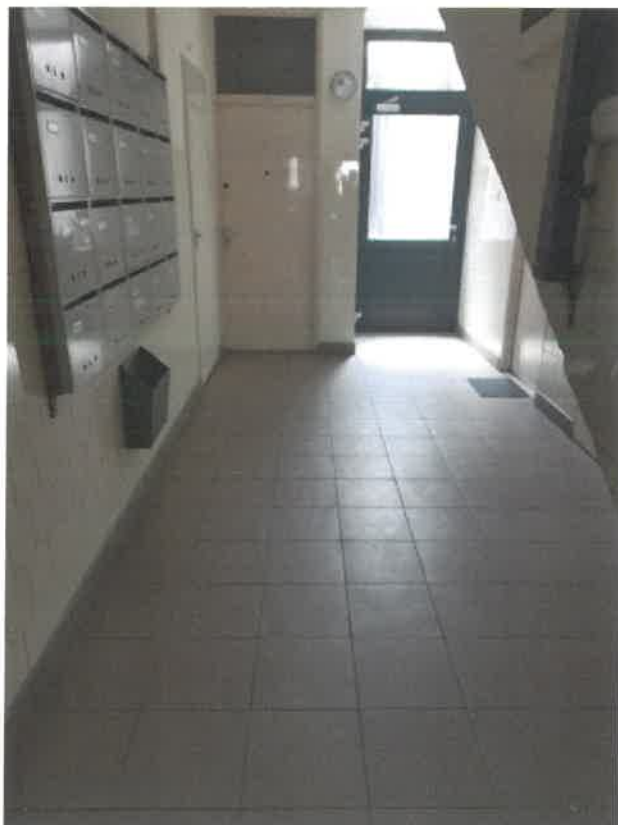
Bejárati ajtó

A belső, lépcsőházba vezető ajtó cseréje 2013,-ban megtörtént, állapota megfelelő.

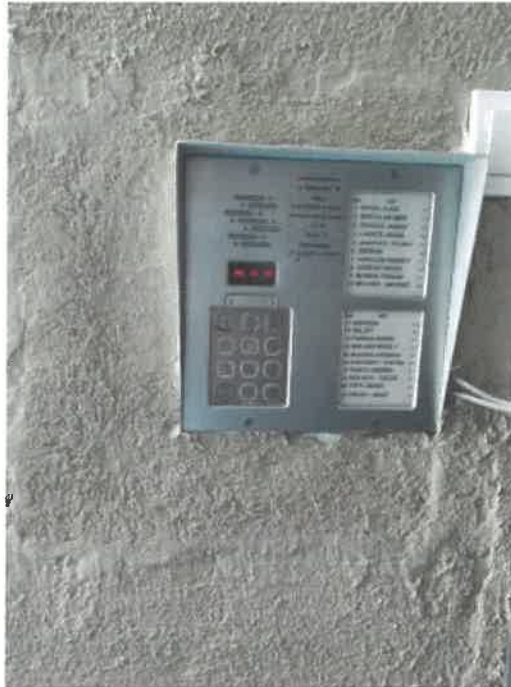
Kaputelefon rendszer

A kapu telefon IQ/Codefon típusú, karbantartása rendszeresen megtörténik, állapota megfelelő.

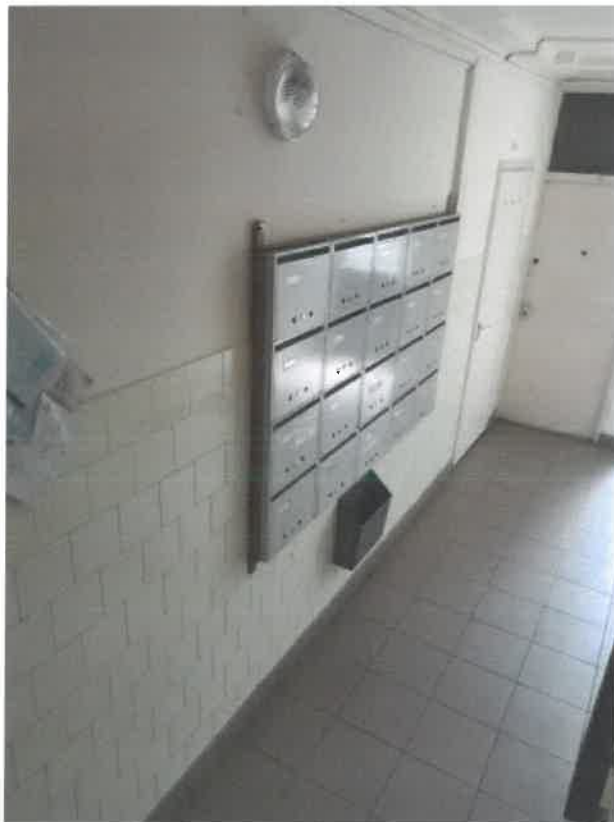
Postaládák

A postaládák cseréje az elmúlt években nem történt meg, állapotuk megfelelő, biztonságosnak mondható.

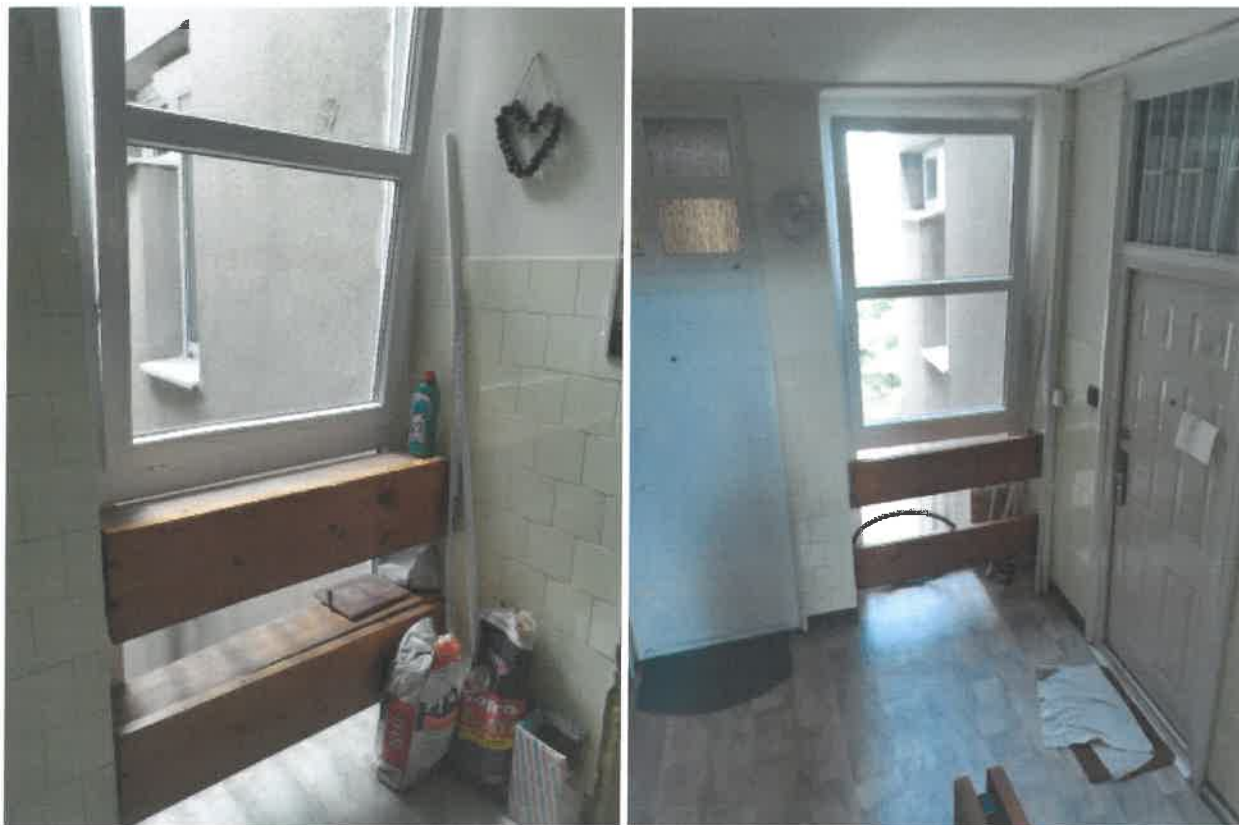
Belső nyílászárók, sorolt szerkezetek

A lépcsőházi sorolt szerkezetek cseréje 2016,-ban megtörtént, állapotuk megfelelő, karbantartásuk javasolt.

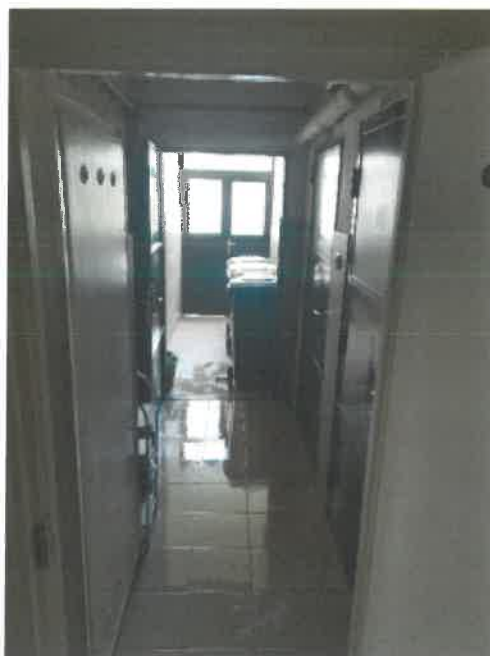
Közös tárolók, kukatárolók

A lépcsőház földszintjén külön bejáratú kukatároló helyiség került kialakításra, az edények az így leválasztásra került folyosói részán kerültek elhelyezésre. Állapotuk a koruknak megfelelő, funkciójuk ellátására alkalmasak.

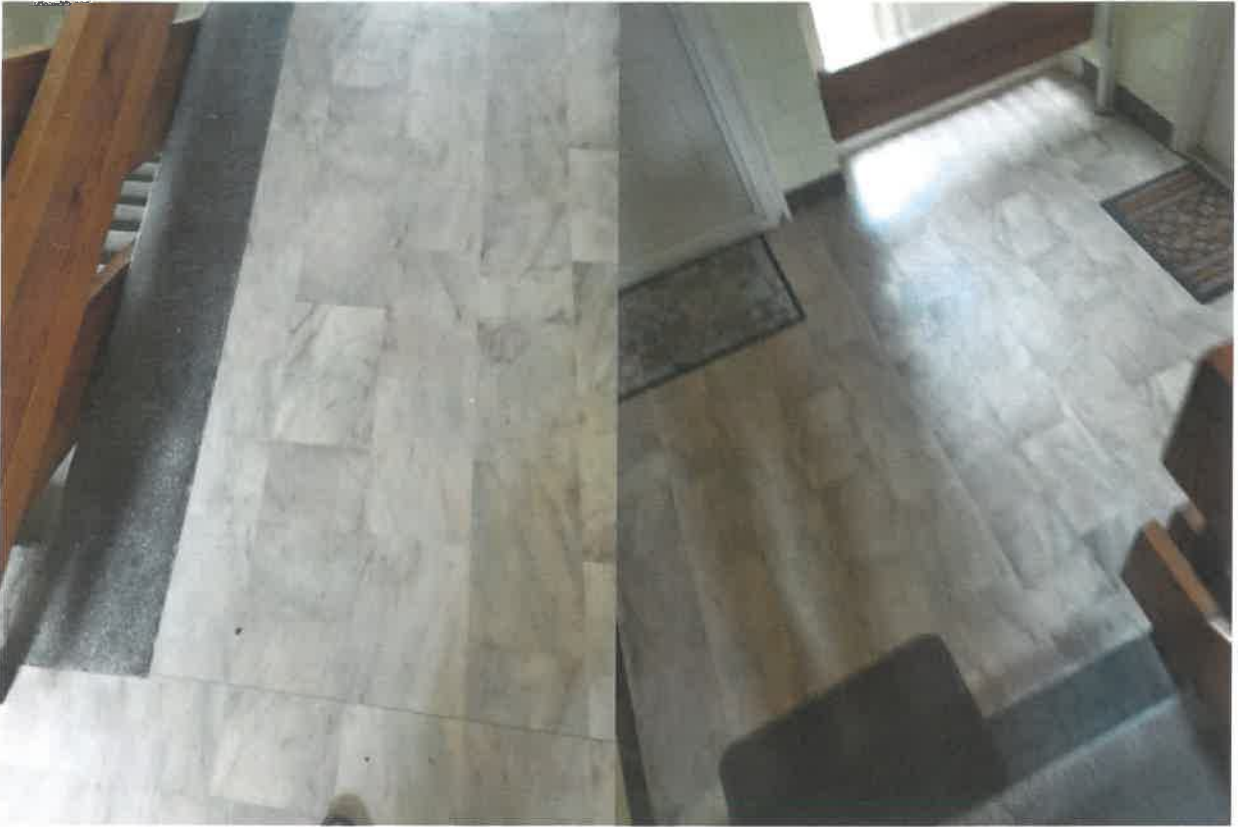
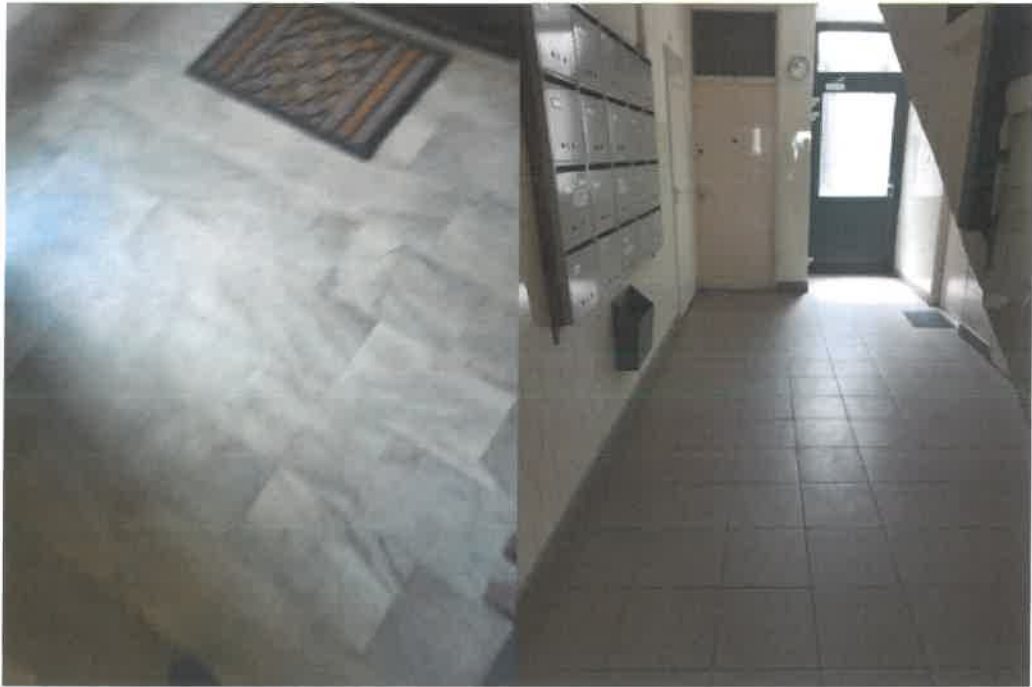
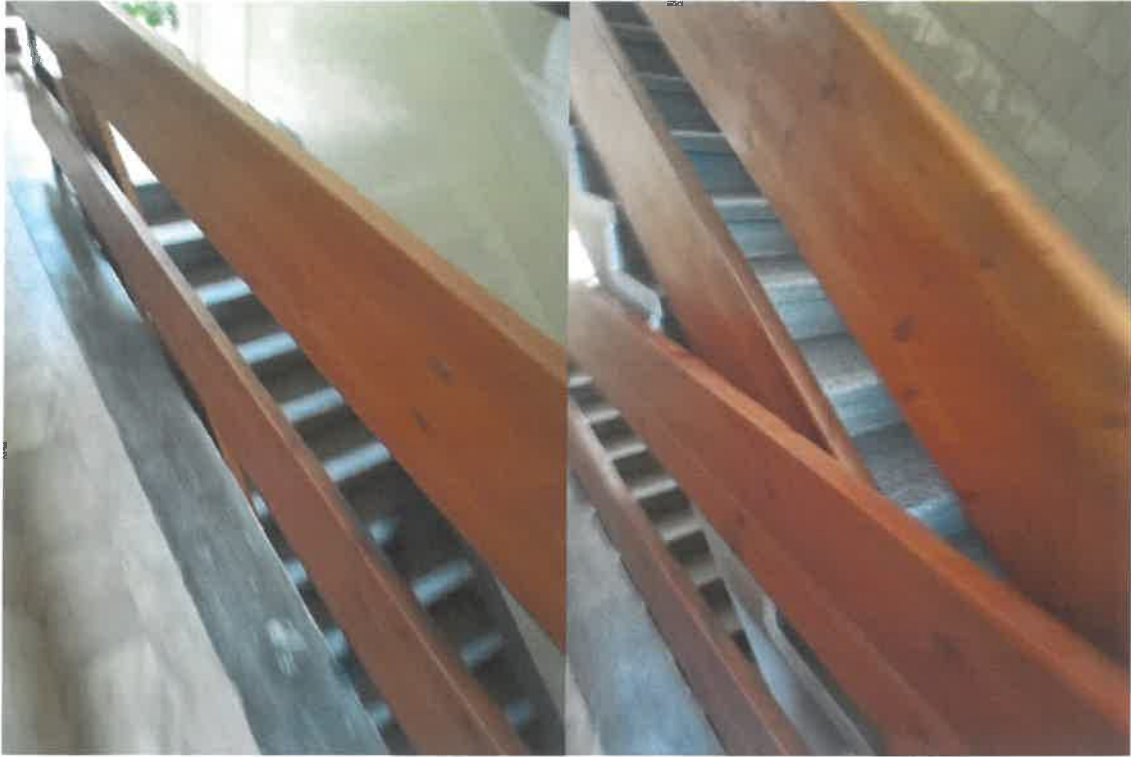
Lépcsőházi burkolatok, korlát

A lépcsőházban lévő burkolatok folytonosak, hiány a felmérés időpontjában nem volt. Az aljzat PVC és hidegburkoló lapokból lemezből került kialakításra. A korlátok állapota és rögzítése biztonságosnak mondható.

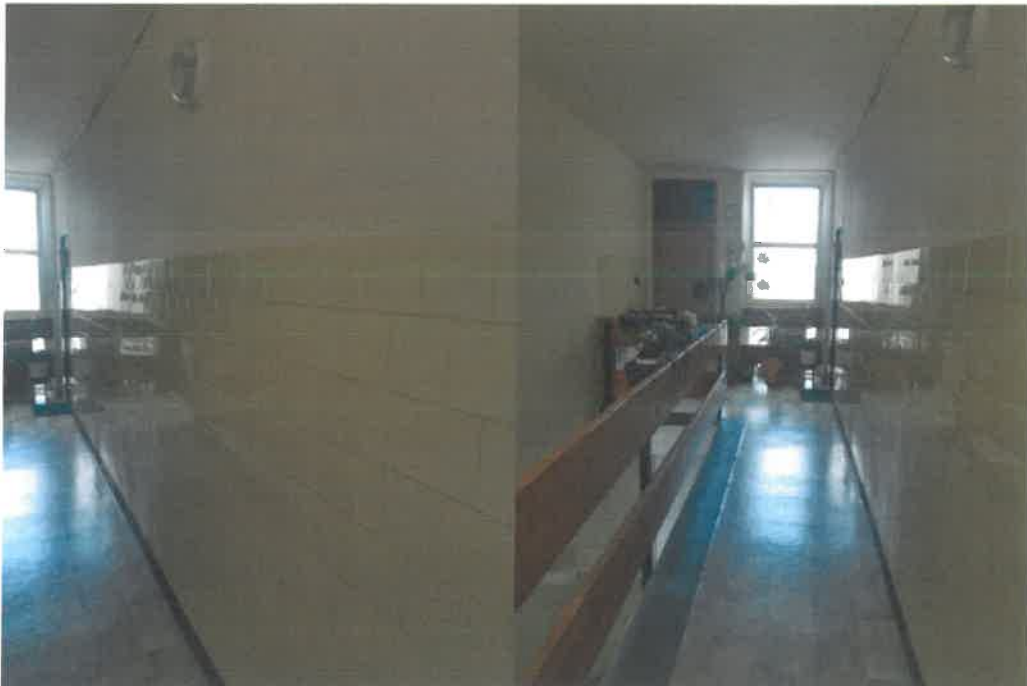
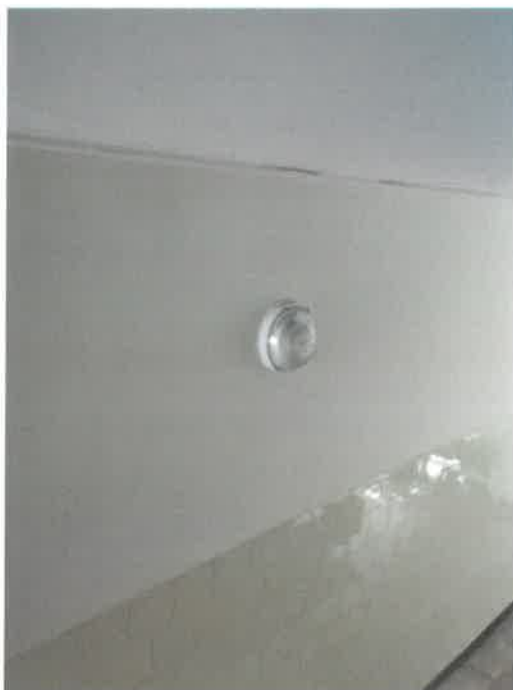
Lépcsőházi falak állapota

A lépcsőházban a falburkolatok festése már időszerű, a természetes épületmozgások következtében a csempeburkolat feletti falfelületen repedések jelentek meg.
