Összefogás Lakásszövetkezet

Állagfelmérés 2022.

1165 Budapest, Sasvár utca 103/A.

Budapest, 2022. május

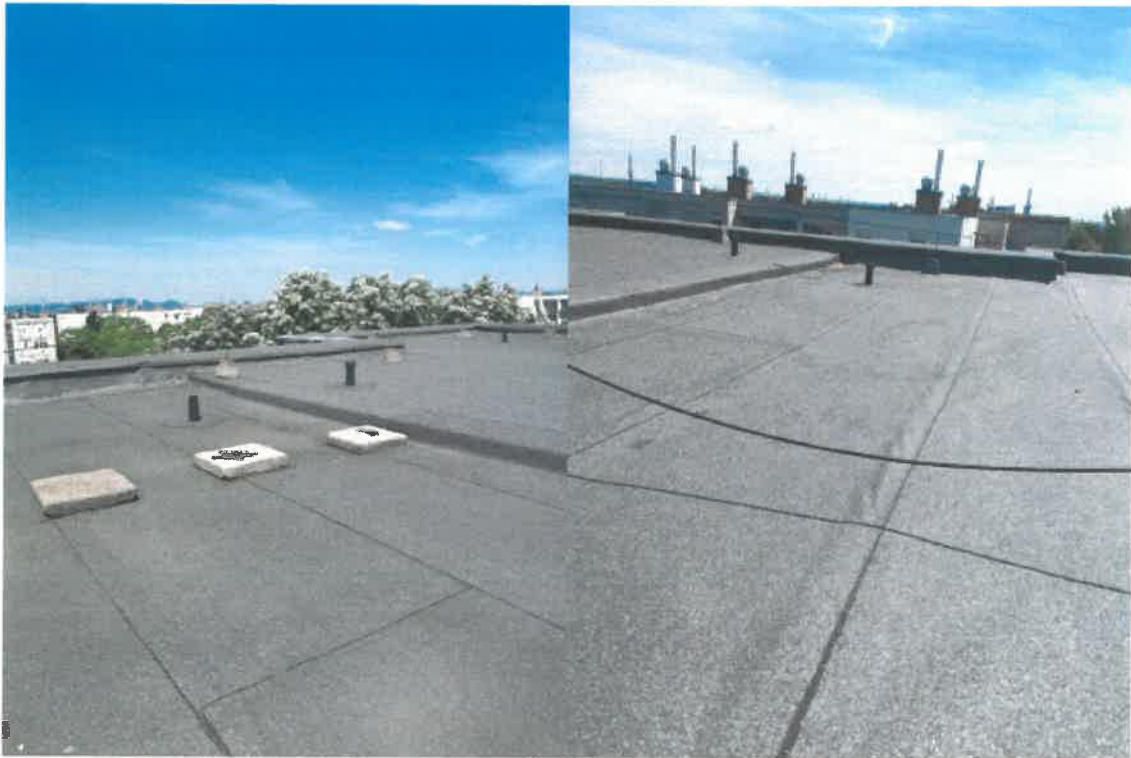
Tetőszerkezet

A tető vízszigetelése palaszórt bitumenes lemez 2013.-ban a tető szigetelése lokálisan javításra, cserélésre került. Megfelelő műszaki állapotban van. Azonban a készítés óta eltelt évek miatt beázás bármikor előfordulhat.

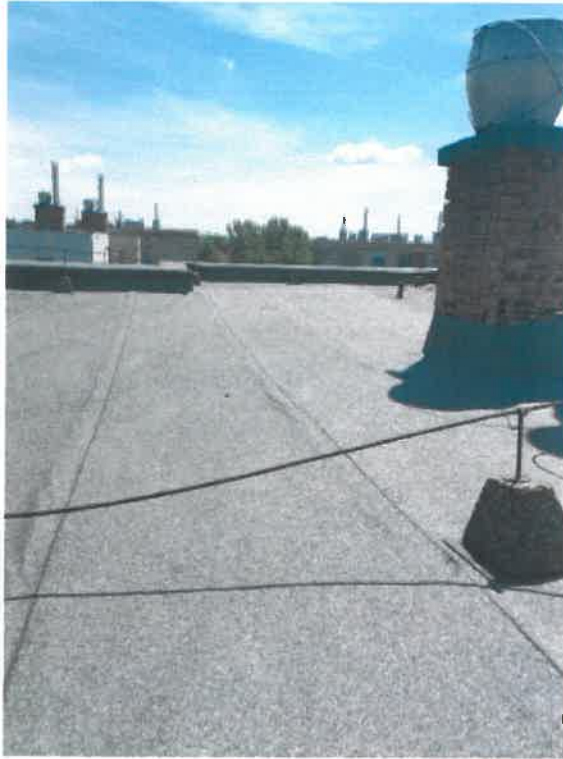
Felépítmények

A tetőn 2 db szellőző és 2 db füstgáz elvezető kémény került lehelyezésre, a fugák javítása oldaluk vakolása időszerű, állapotuk felújítandó.

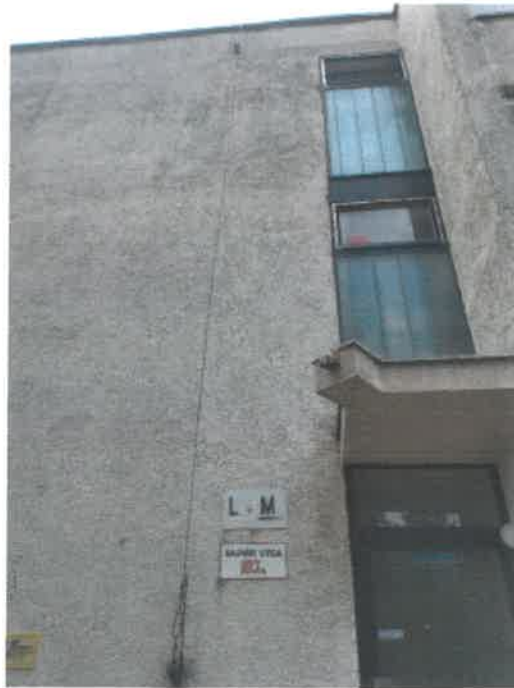
Külső vakolat

Az épület oldalfala vakolt, kőporozott korának megfelelő állapotú. Helyenként a természetes épületmozgás következtében, főleg az öntött beton koszorúk környékén repedések jelentek meg. A korábbi javítások már helyenként meglazultak, vakolathullást idézhetnek elő. Ezek további vizsgálata, karbantartása javasolt.

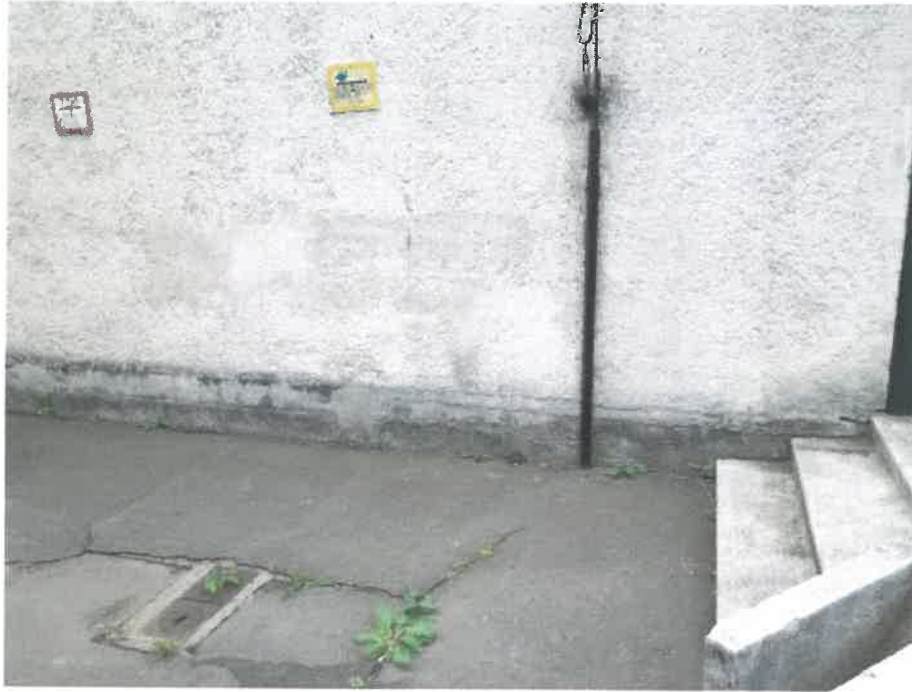
Lábazat

Az épület lábazata repedezett és helyenként elvált a faltól, javítása és a növényzettől való megtisztítása javasolt.

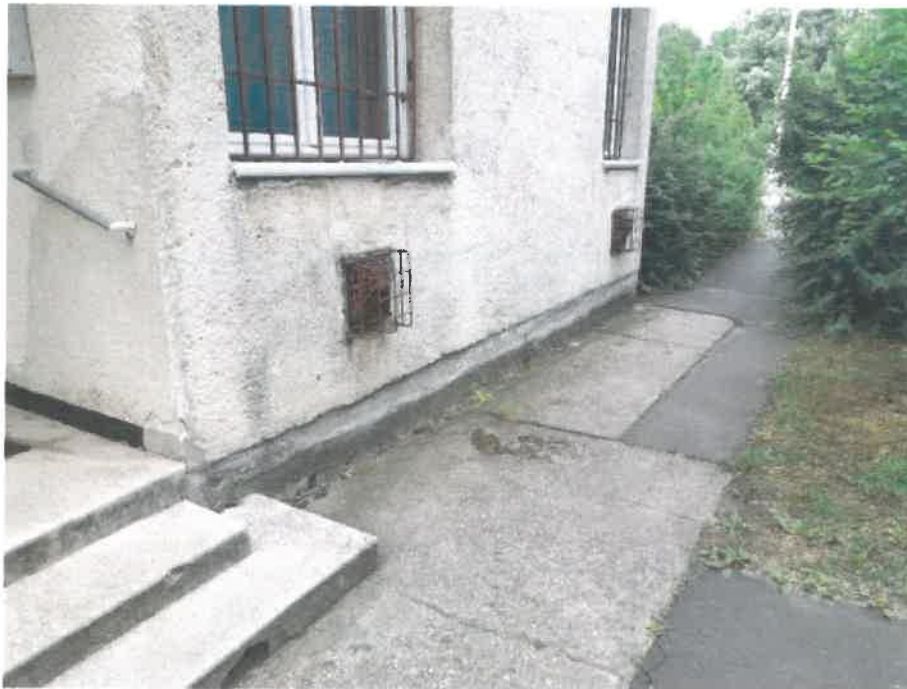
Szolgálati járda

A szolgálati járda megfelelő állapotú, biztonságos közlekedésre alkalmas, azonban az épület adottságait figyelembe véve gyalogos közlekedés csak részlegesen történik rajta. A további károk és az épület vizesedésének elkerülése érdekében a növényzet eltávolítása, valamint a hézagok javítása indokolt.

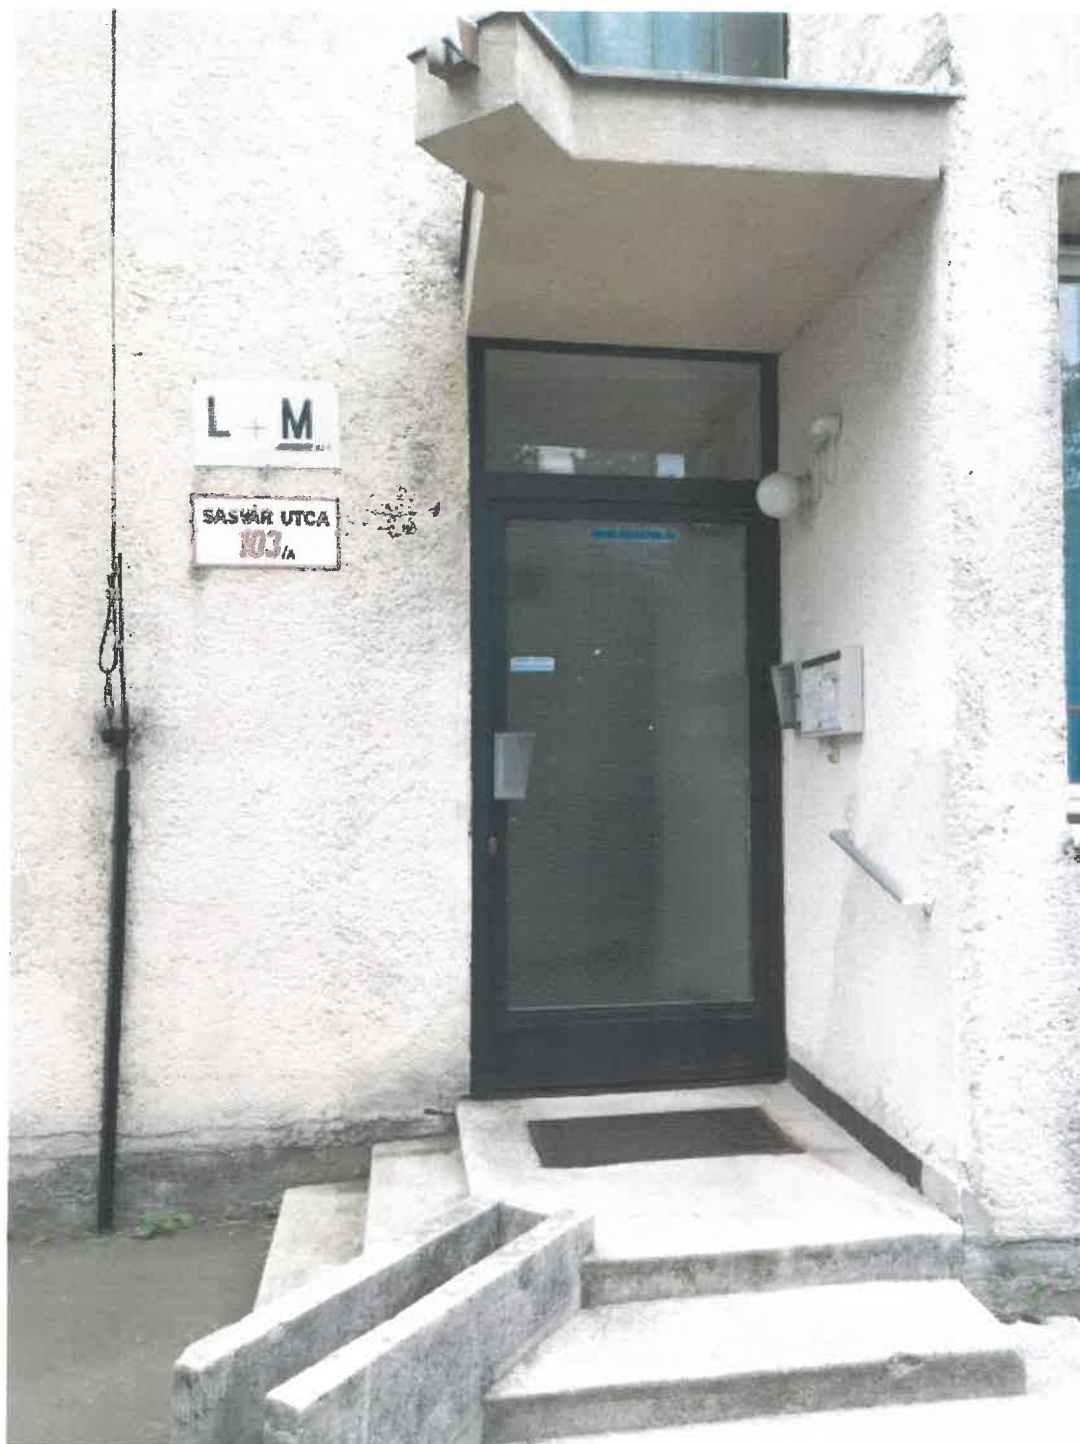
Főbejárat lépcső

A főbejárárhoz vezető beton burkolat épp, a lépcső felújítása ismeretlen időpontban megtörtént, állapota biztonságos közlekedésre alkalmas.

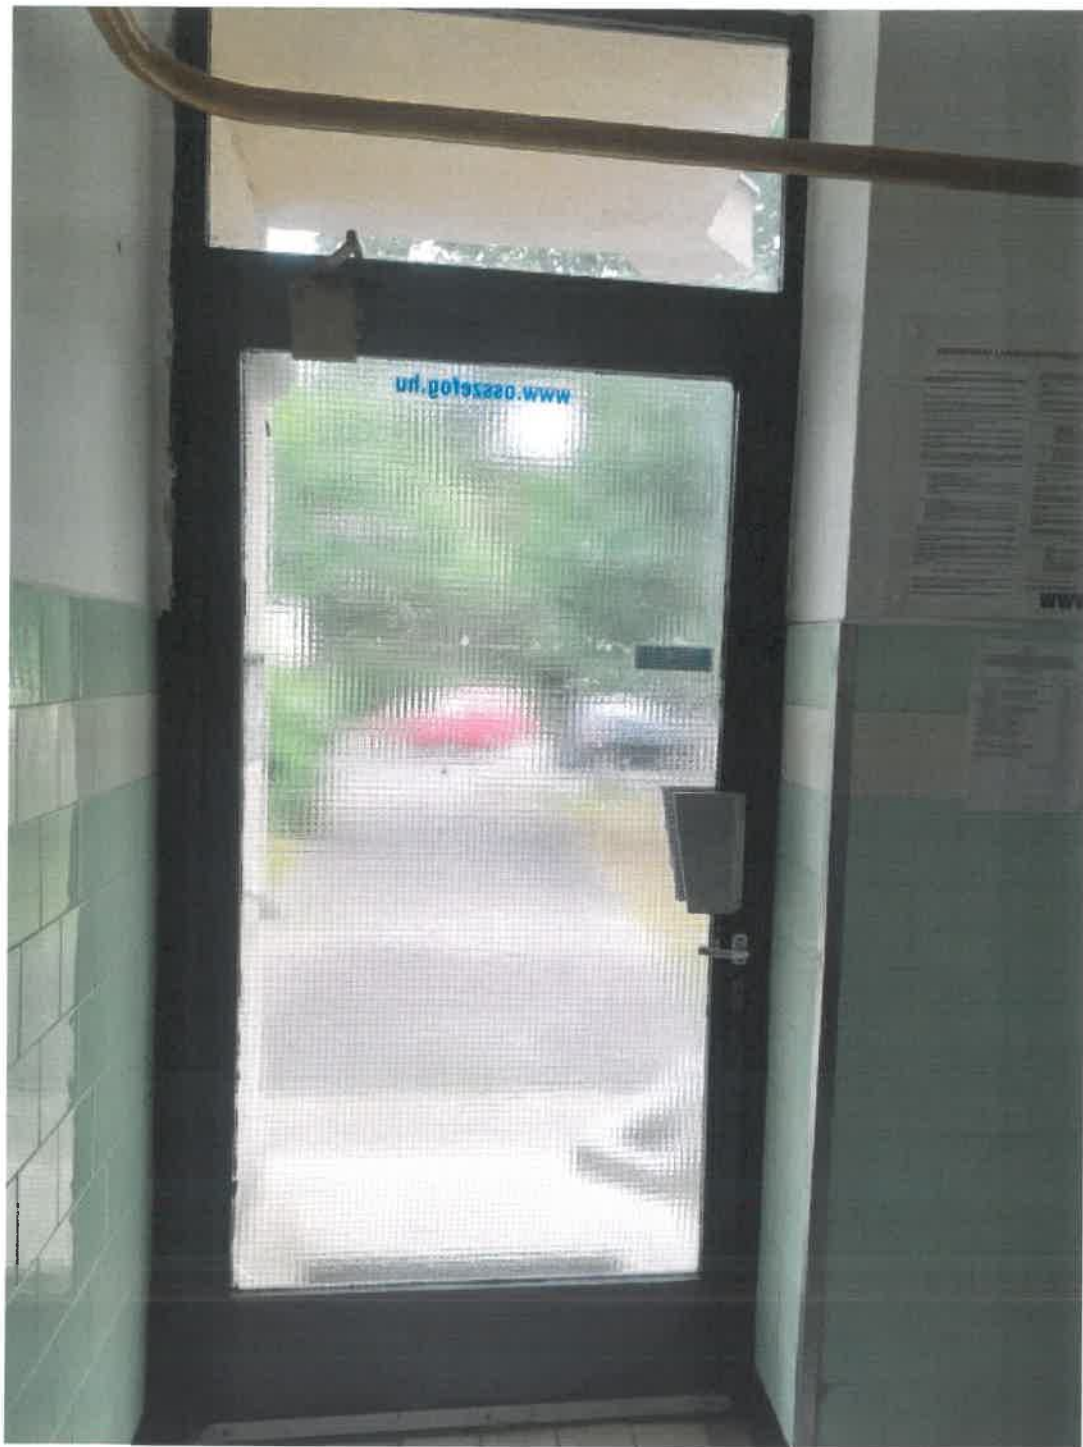
Bejárati ajtó

A belső, lépcsőházba vezető ajtó cseréje az elmúlt években nem történt meg, állapota megfelelő, azonban a kor hőszigetelési elvárásainak már nem felel meg.

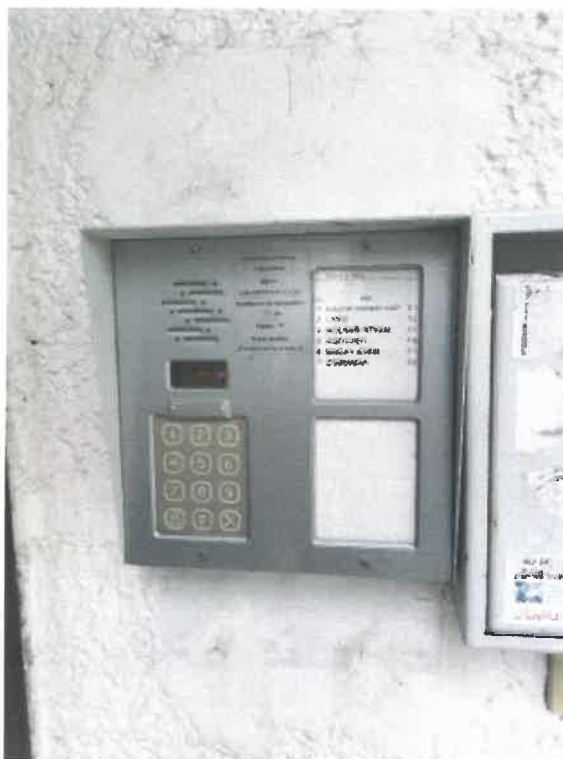
Kaputelefon rendszer

A kapu telefon Codefon típusú, karbantartása rendszeresen megtörténik, állapota megfelelő.

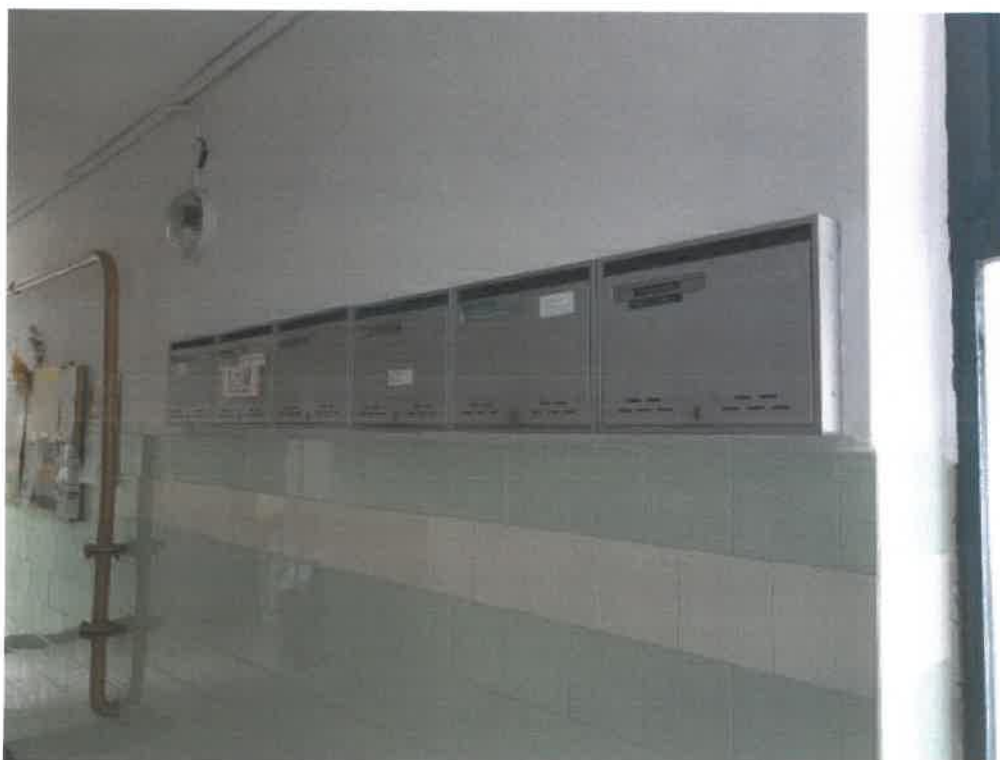
Postaládák

A postaládák cseréje az elmúlt években nem történt meg, állapotuk megfelelő, biztonságosnak mondható.

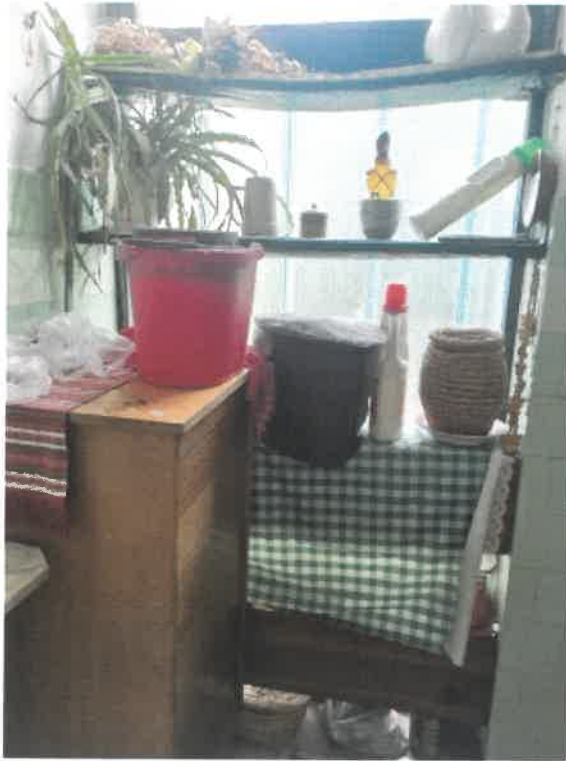
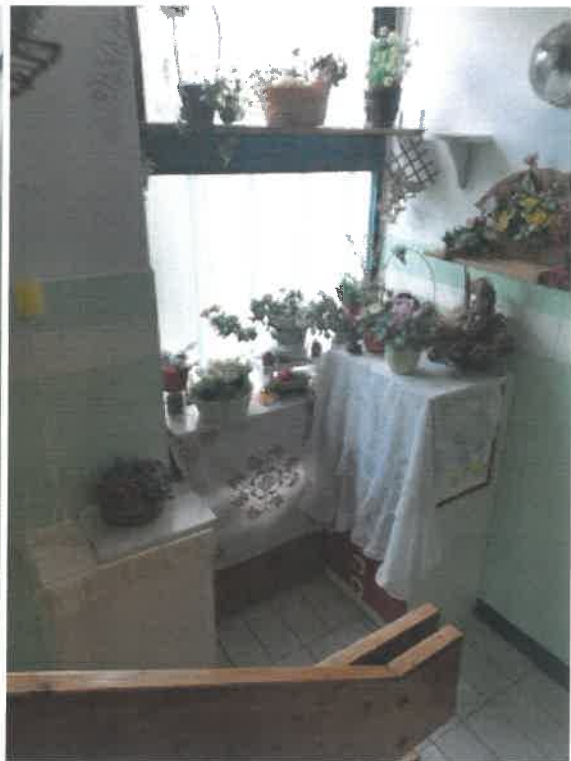
Belső nyílászárók, sorolt szerkezetek

A lépcsőházi sorolt szerkezetek cseréje még nem történt meg, egyidősek az épülettel. Állapotuk megfelelő, azonban néhány helyen befolyhat az esővíz tömítésük, karbantartásuk javasolt.

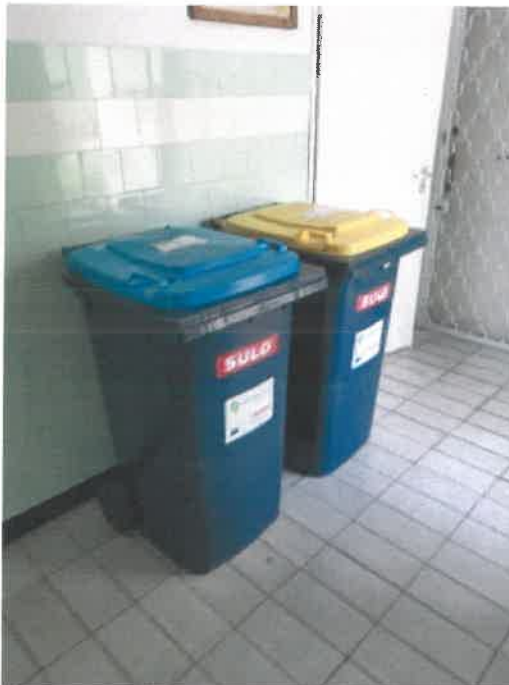
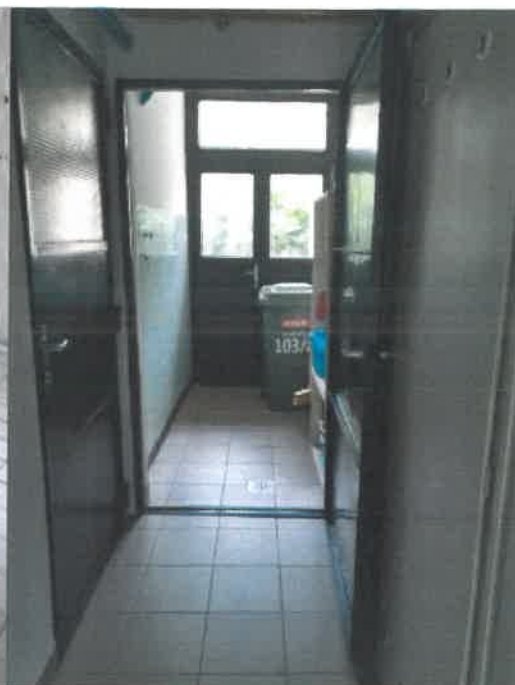
Közös tárolók, kukatárolók

A lépcsőházban külön kukatároló helyiség nem került kialakításra, az edények a hátsó kijárat folyosói részán kerültek elhelyezésre. Állapotuk a koruknak megfelelő, funkciójuk ellátására alkalmasak.

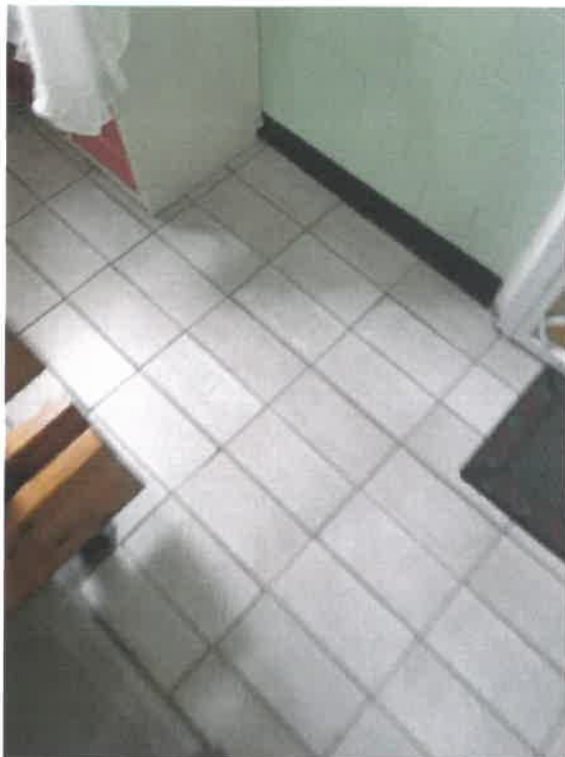
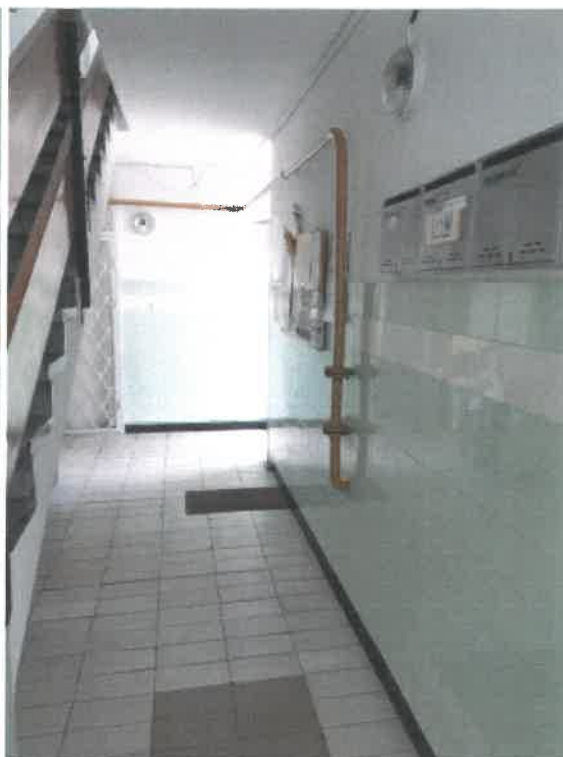
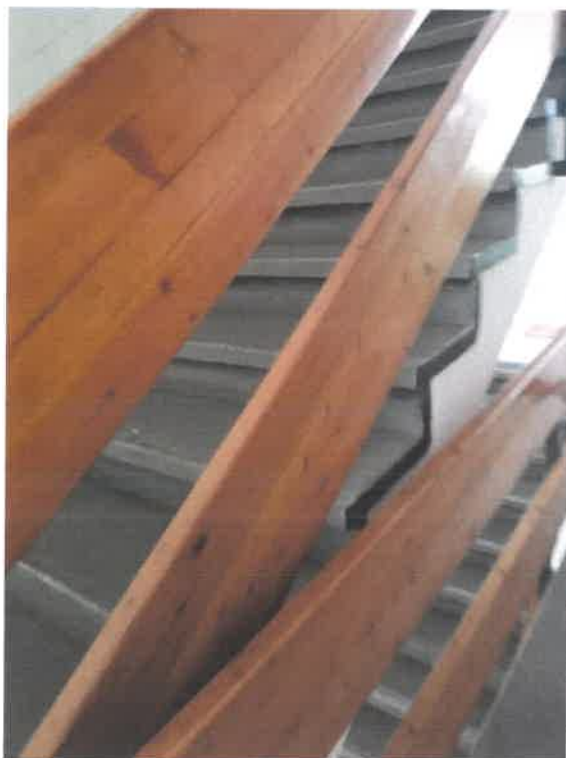
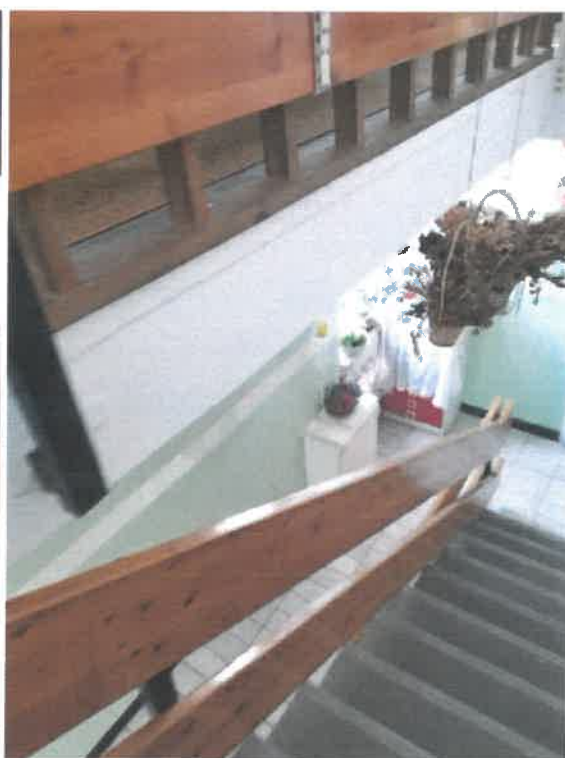
Lépcsőházi burkolatok, korlát

A lépcsőházban lévő burkolatok folytonosak, hiány a felmérés időpontjában nem volt. Az aljzat valószínűleg már nem az eredeti a földszinten „járólap”, az emeleten PVC lemezből került kialakításra. A korlátok állapota és rögzítése biztonságosnak mondható.

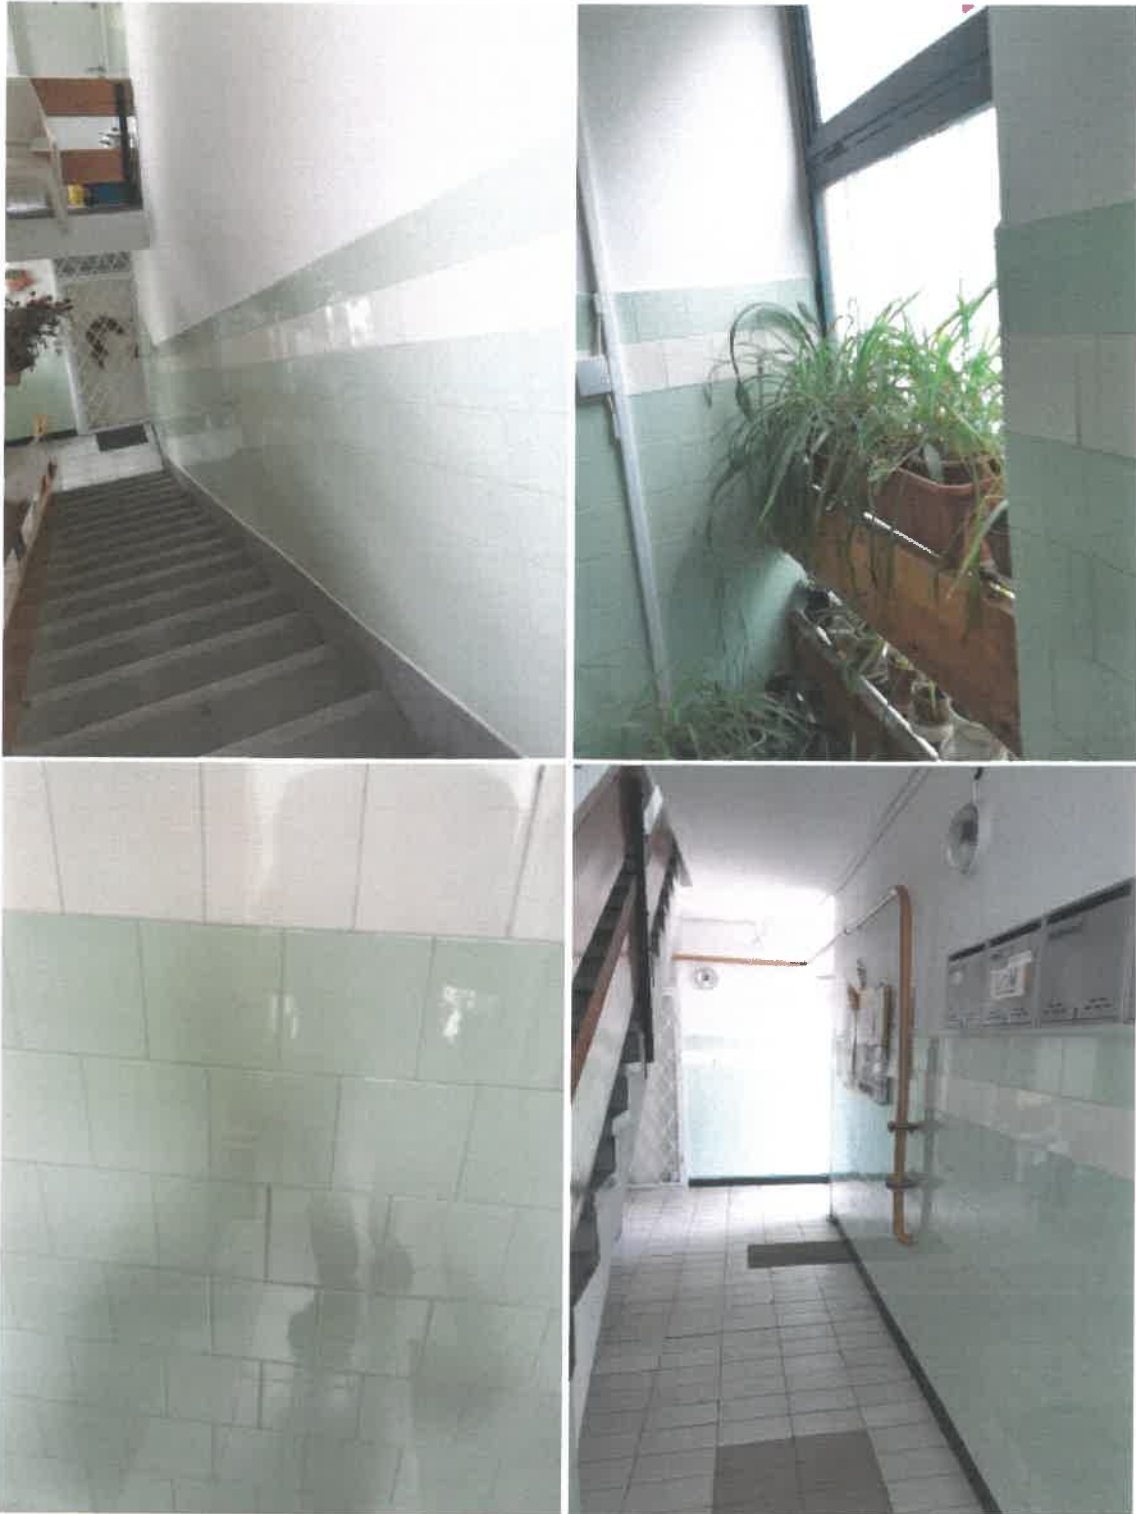
Lépcsőházi falak állapota

A lépcsőházban a falburkolat, a csempeburkolat feletti részek festése legutóbb 2015.-ben megtörtént, a természetes épületmozgások következtében a csempeburkolat feletti falfelületen repedések jelentek meg.

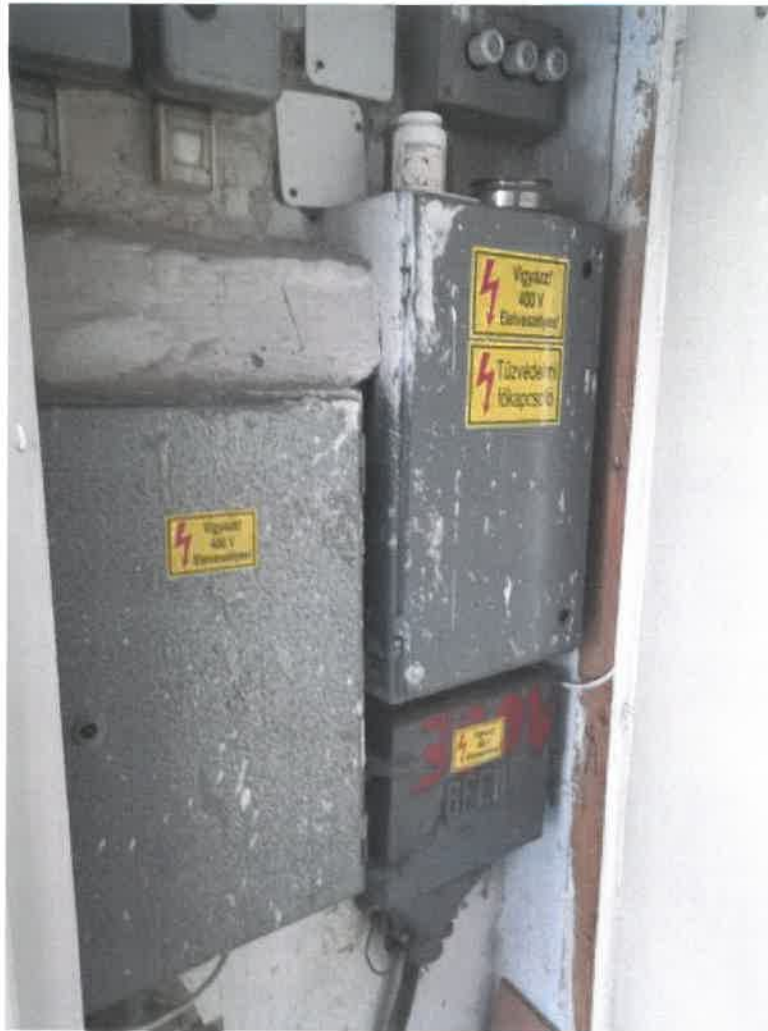
Áramellátás

Az épület áramellátását, a földszinten ELMŰ által elhelyezett kapcsolószekrény biztosítja, a lakások elektromos ellátását a szintenként elhelyezett, önálló villanyóra biztosítja. Az épület villamos biztonságtechnikai felülvizsgálatai által megállapított hiányosságokat a felmérés nem tartalmazza.
