Összefogás Lakásszövetkezet

## Állagfelmérés 2022.

1165 Budapest, Sasvár utca 99/A.

Budapest, 2022. május

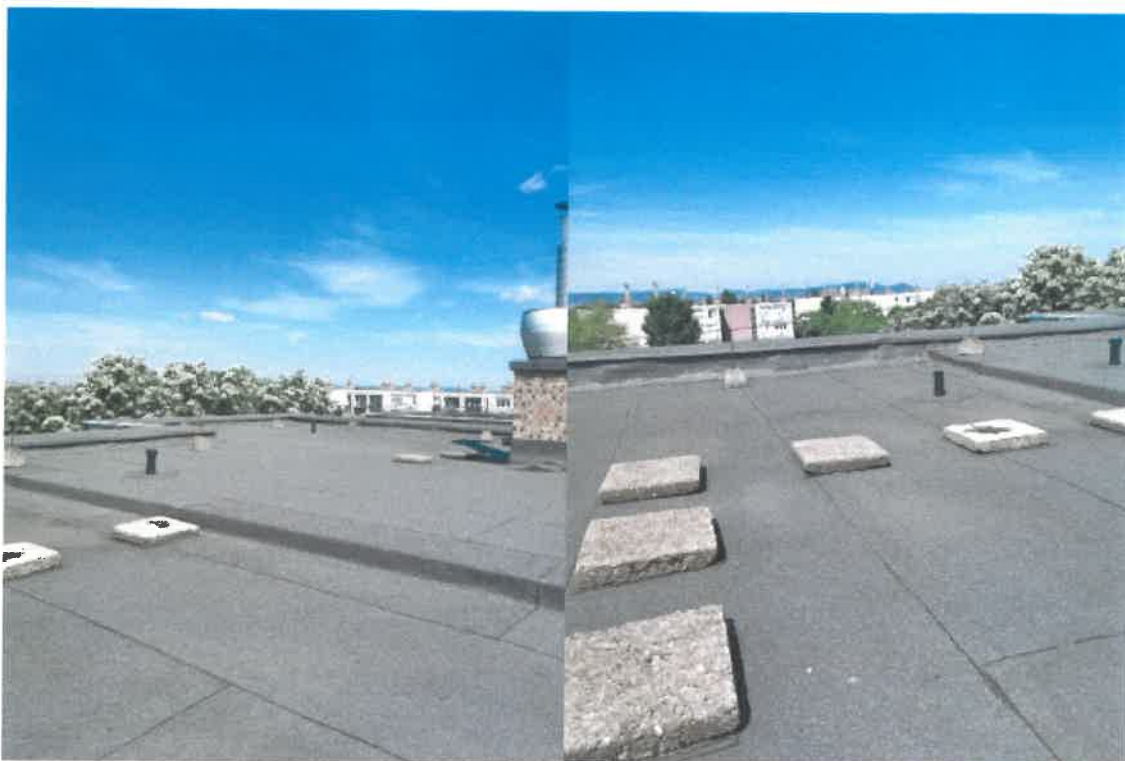
### **Tetőszerkezet**

A tető vízszigetelése palaszórt bitumenes lemez 2014.-ben a fél tető szigetelése javításra, cserélésre került. Megfelelő műszaki állapotban van. Felújítása egyelőre nem időszerű.

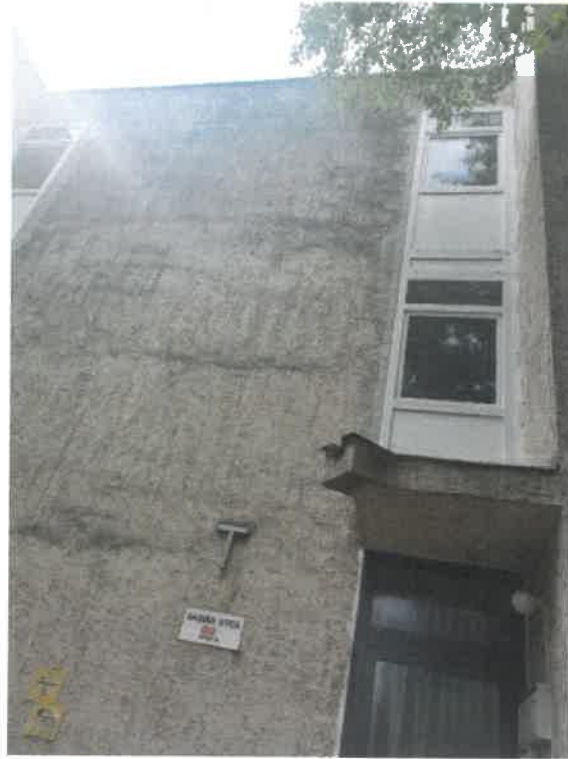
### **Külső vakolat**

Az épület oldalfala vakolt, kőporozott korának megfelelő állapotú. Helyenként a természetes épületmozgás következtében, főleg az öntött beton koszorúk környékén repedések jelentek meg. A korábbi javítások már helyenként meglazultak, vakolathullást idézhetnek elő. Ezek további vizsgálata, karbantartása javasolt.

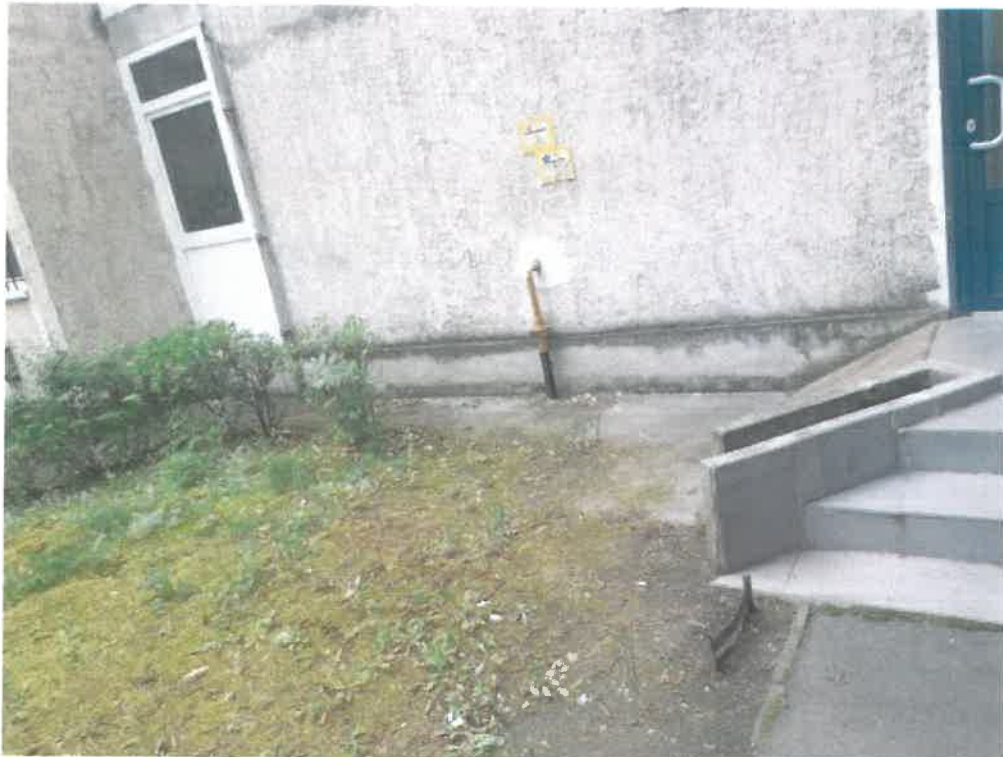
### **Lábazat**

Az épület lábazatának felújítása- hőszigetelése 2015-ben elkészült, felújítása egyelőre nem időszerű.

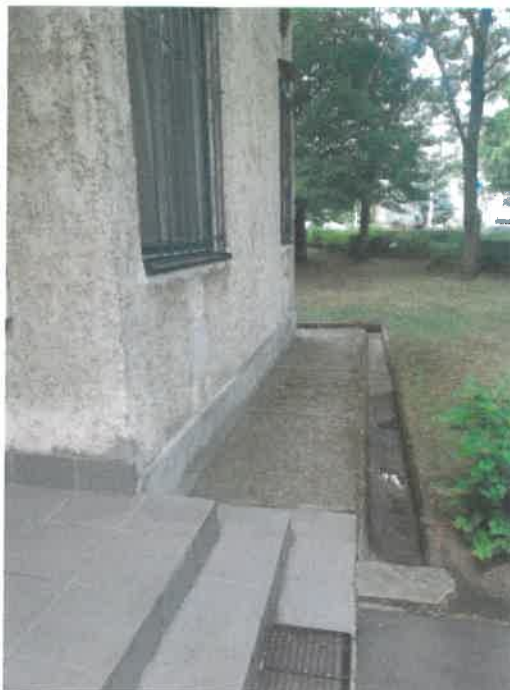
### **Szolgálati járda**

A szolgálati járda megfelelő állapotú, biztonságos közlekedésre alkalmas, azonban az épület adottságait figyelembe véve gyalogos közlekedés csak részlegesen történik rajta. A további károk és az épület vizesedésének elkerülése érdekében a növényzet eltávolítása, valamint a hézagok javítása indokolt.

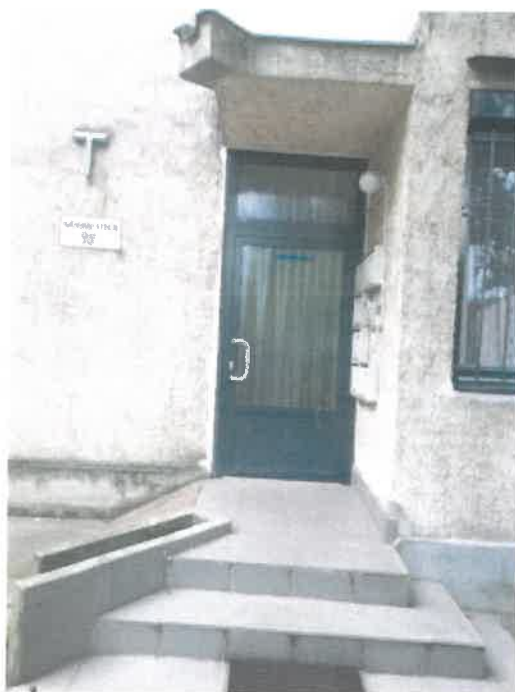
### **Főbejárat lépcső**

A főbejáráthoz vezető beton burkolat épp, a lépcső felújítása ismeretlen időpontban megtörtént, állapota biztonságos közlekedésre alkalmas.

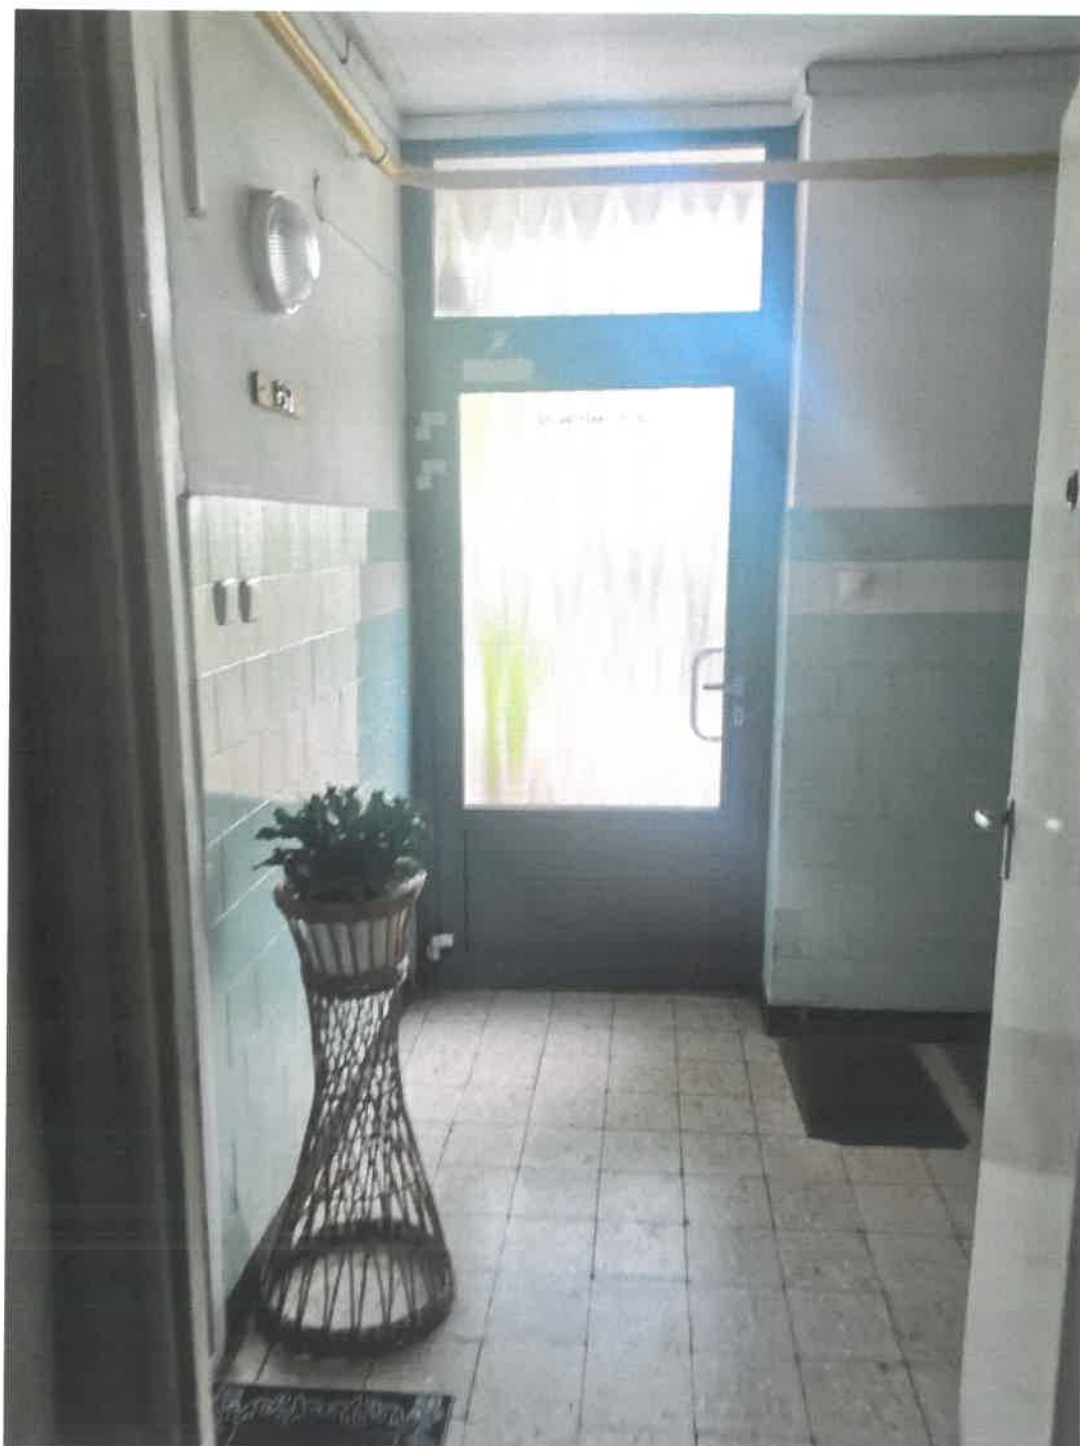
### **Bejárat ajtó**

A belső, lépcsőházba vezető ajtó cseréje 2014-ben megtörtént, anyaga alumínium, állapota, valamint hőszigetelő képessége megfelelő.

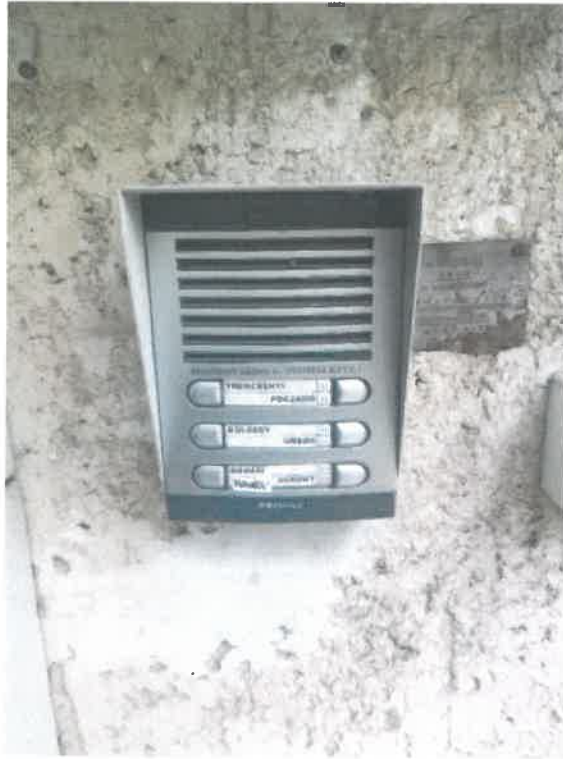
**Kaputelefon rendszer**

A kapu telefon Fermax típusú, karbantartása rendszeresen megtörténik, állapota megfelelő.

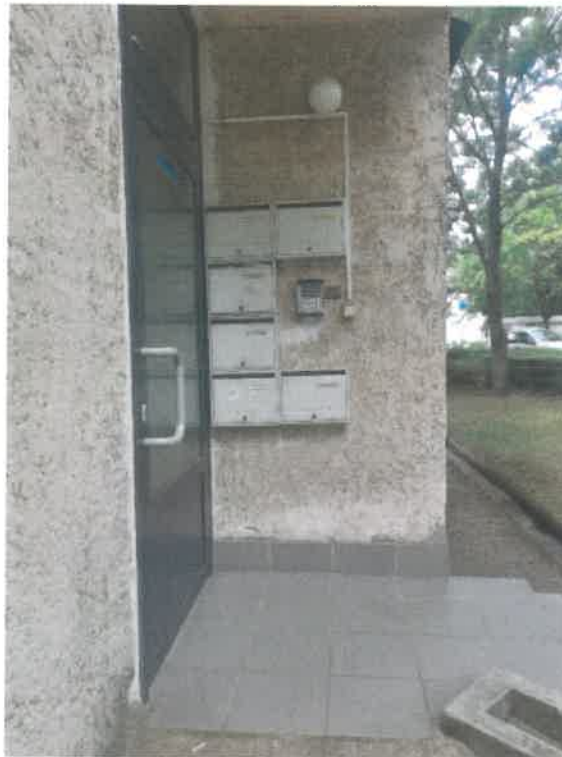
### **Postaládák**

A postaládák cseréje az elmúlt években nem történt meg, állapotuk megfelelő, biztonságosnak mondható.

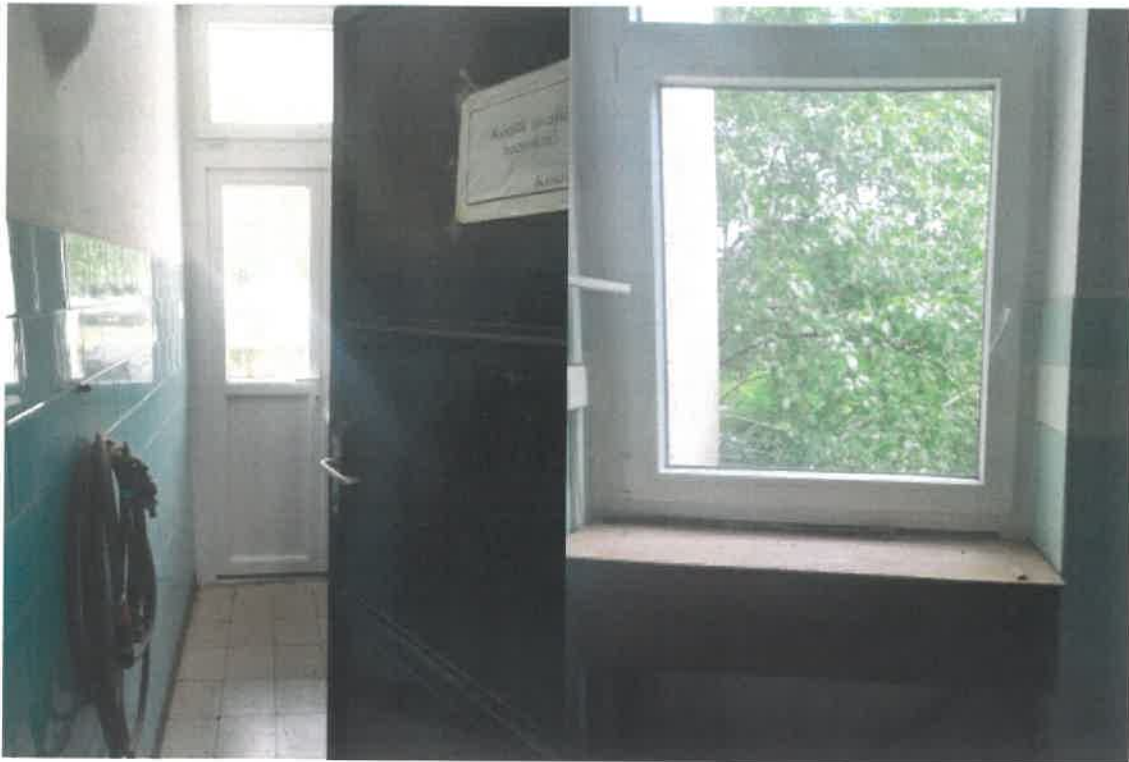
### **Belső nyílászárók, sorolt szerkezetek**

A lépcsőházi sorolt szerkezetek cseréje, nyílászárók cseréje 2017.-ben és 2021.-ben megtörtént. Anyaguk és hőszigetelési képességük megfelelő.

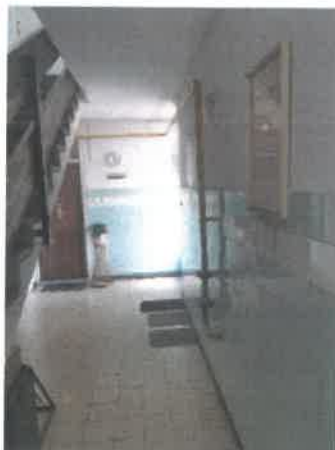
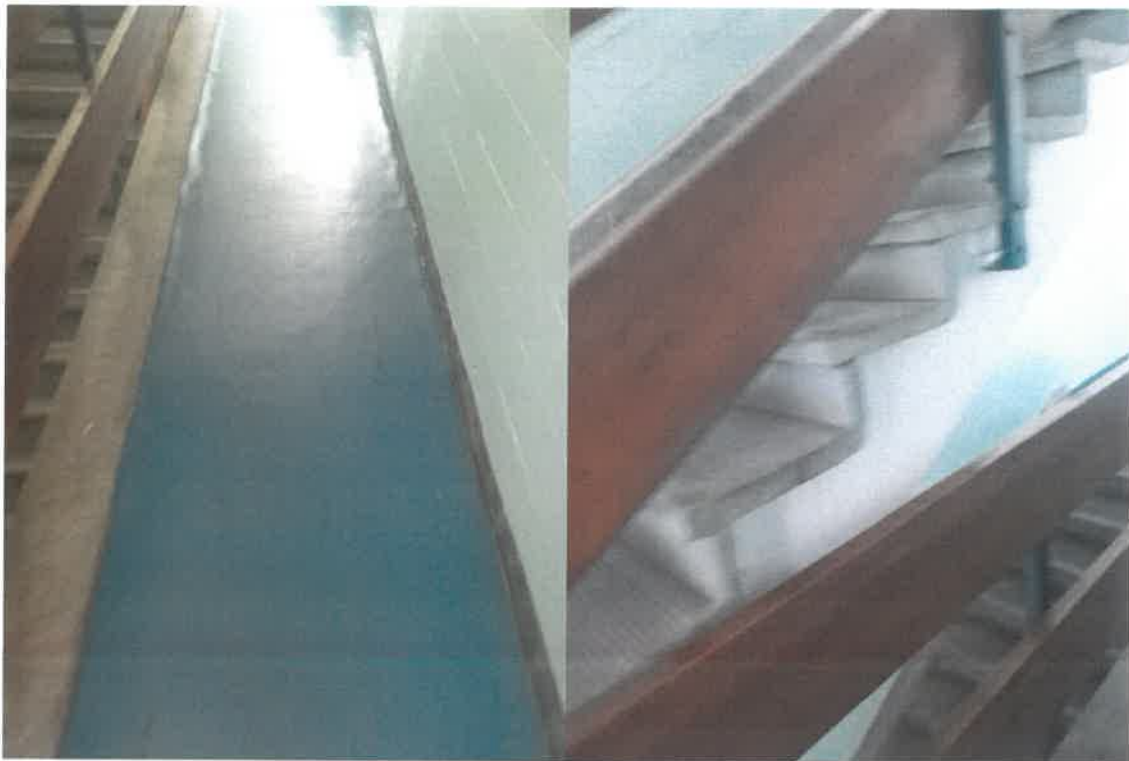
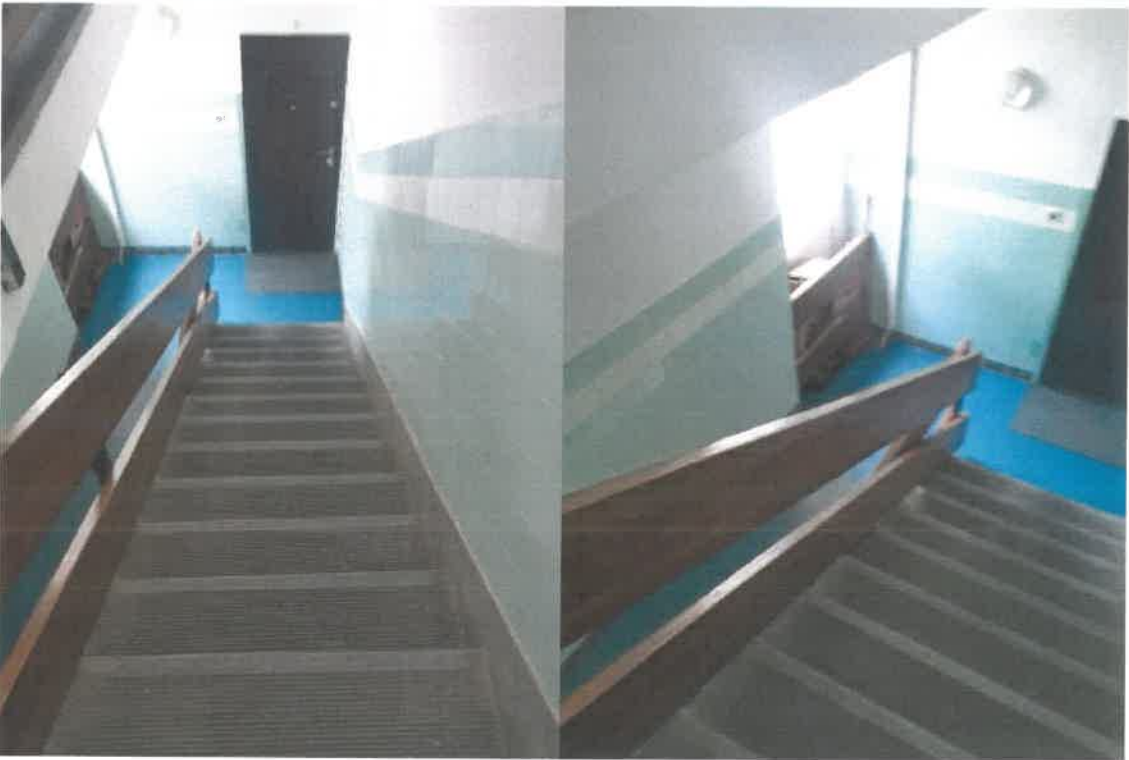
### **Lépcsőházi burkolatok, korlát**

A lépcsőházban lévő burkolatok folytonosak, hiány a felmérés időpontjában nem volt. Az aljzat még az eredeti a földszinten „Metlahi” Lap, az emeleteken PVC lemezből került kialakításra. A korlátok állapota és rögzítése biztonságosnak mondható.

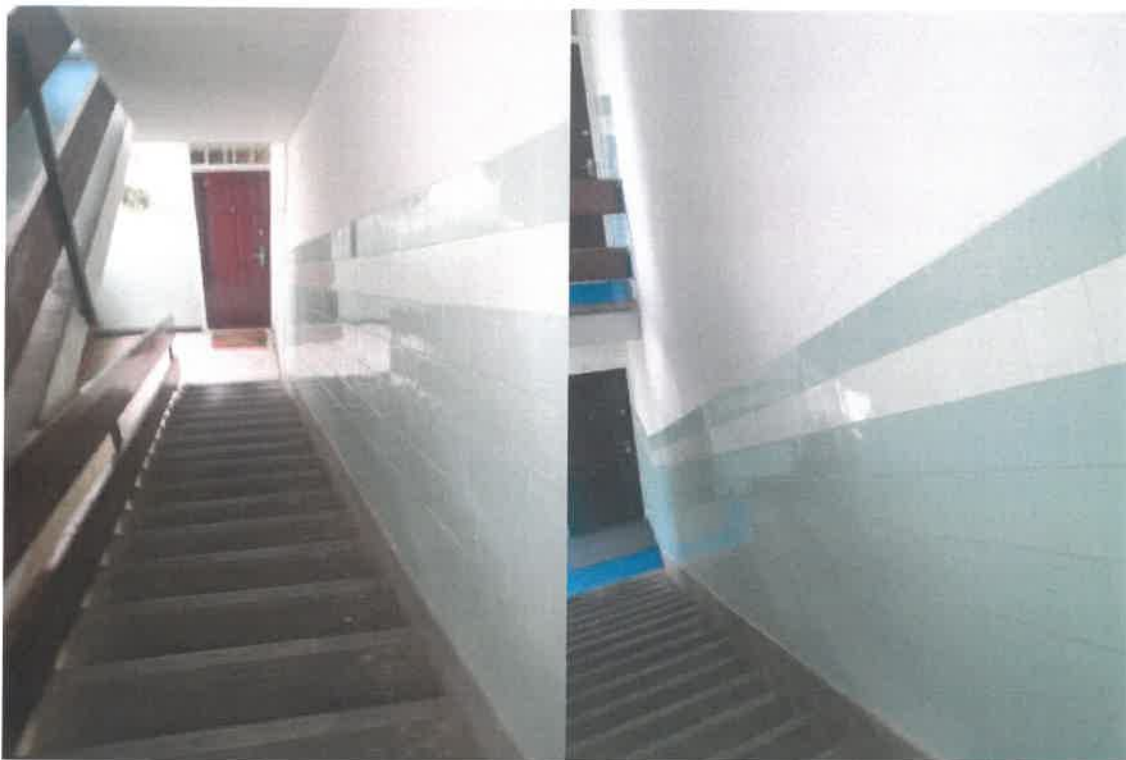
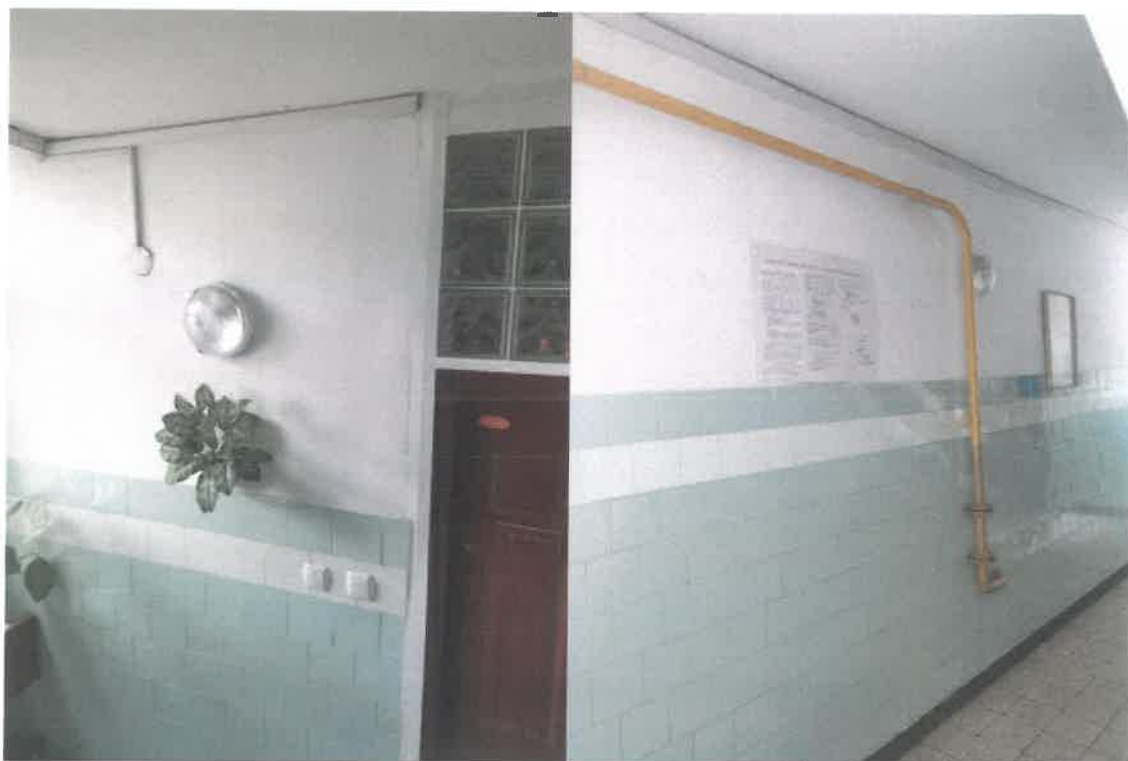
**Lépcsőházi falak állapota**

A lépcsőházban a falburkolatok festése már időszerű, a természetes épületmozgások következtében a csempeburkolat feletti falfelületen repedések jelentek meg.

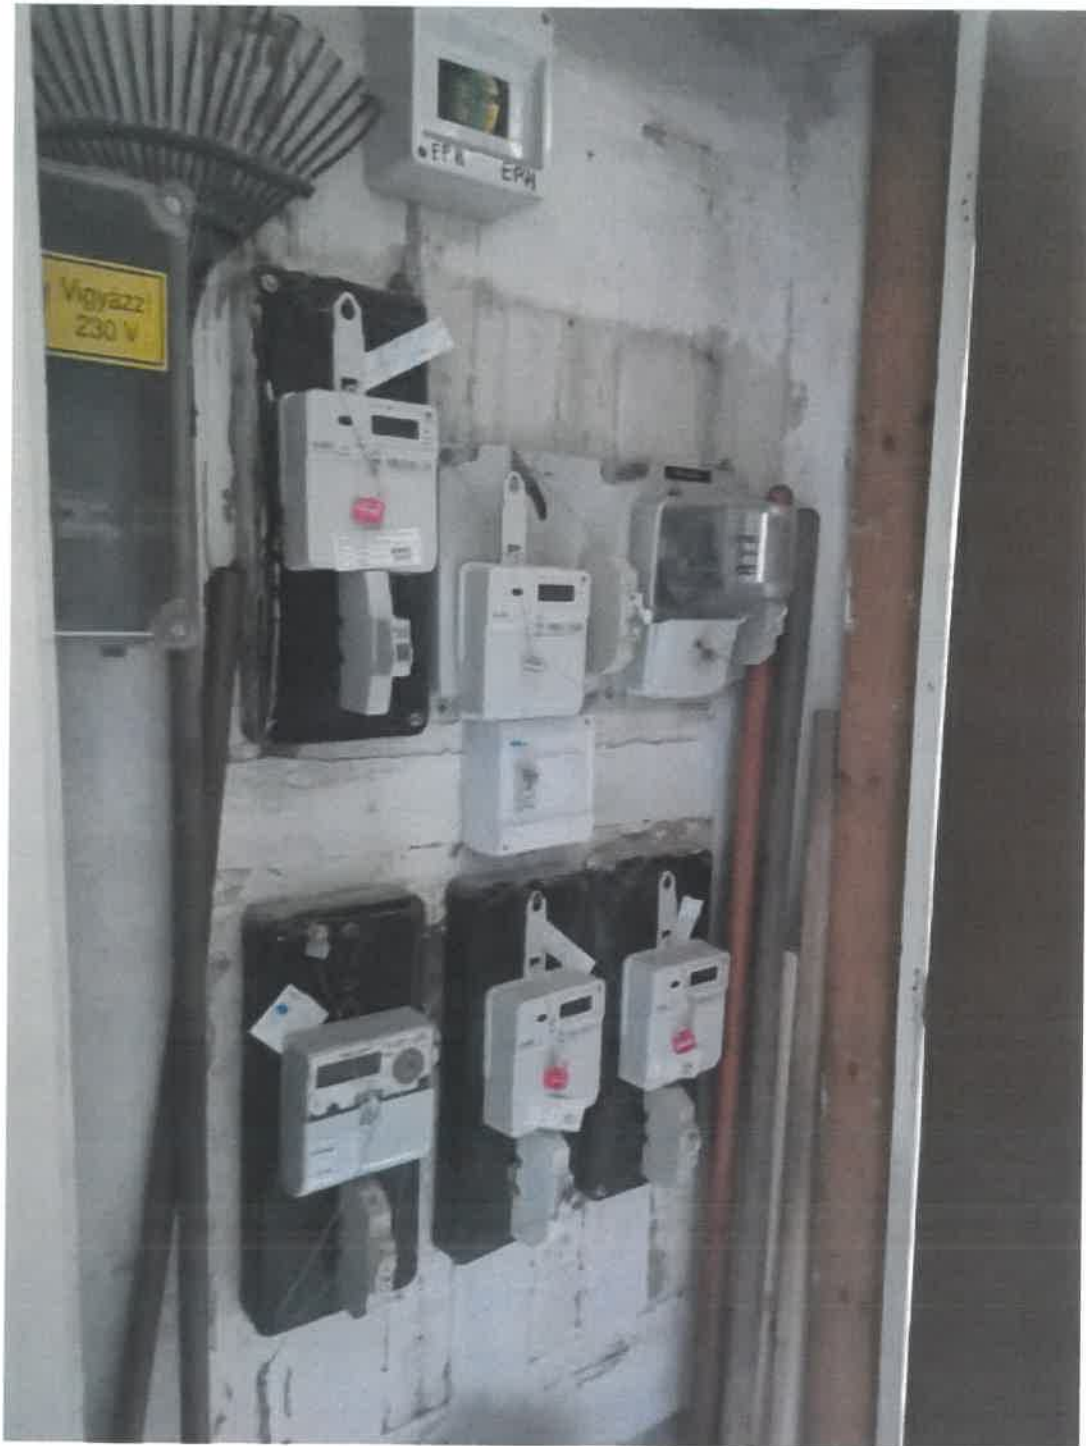
### Áramellátás

Az épület áramellátását, a földszinten ELMŰ által elhelyezett kapcsolószekrény biztosítja, a lakások elektromos ellátását a szintenként elhelyezett, önálló villanyóra biztosítja. Az épület villamos biztonságtechnikai felülvizsgálatai által megállapított hiányosságokat a felmérés nem tartalmazza.

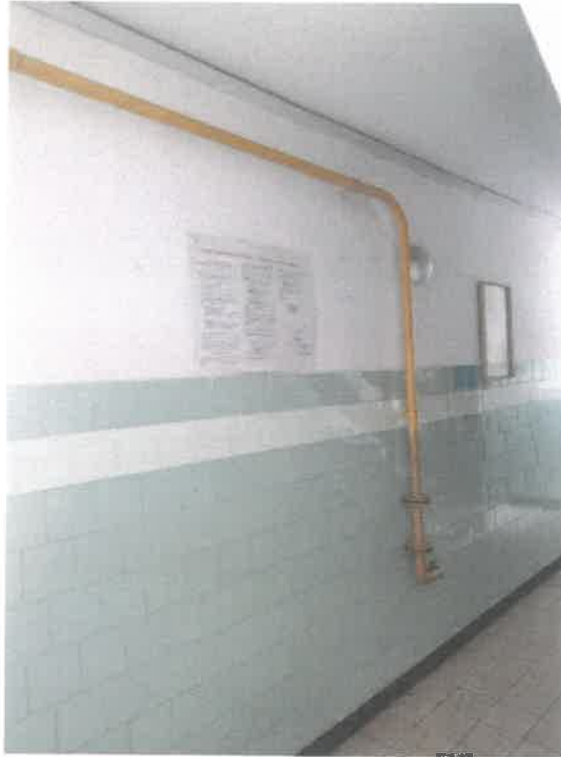
### **Gépészeti rendszerek**

Az épületben egyedi fűtés került kialakításra, az ehhez szükséges energiát, valamint a melegvíz szolgáltatást, a lakásokban elhelyezett, lakóegységenként külön gázüzemű készülékek biztosítják. A gáz csatlakozó vezeték tömörre tétele 2010.-ben megtörtént. A szennyvíz elvezető rendszer, a belső csapadékvíz elvezetés, valamint a víz-nyomóvezeték teljes felújítása időszerű, egyidős az épülettel. Ezek felújítása, cseréje csak a meghibásodások alkalmával részlegesen történt meg.
