Összefogás Lakásszövetkezet

Állagfelmérés 2022.

1165 Budapest, Sasvár utca 99/B.

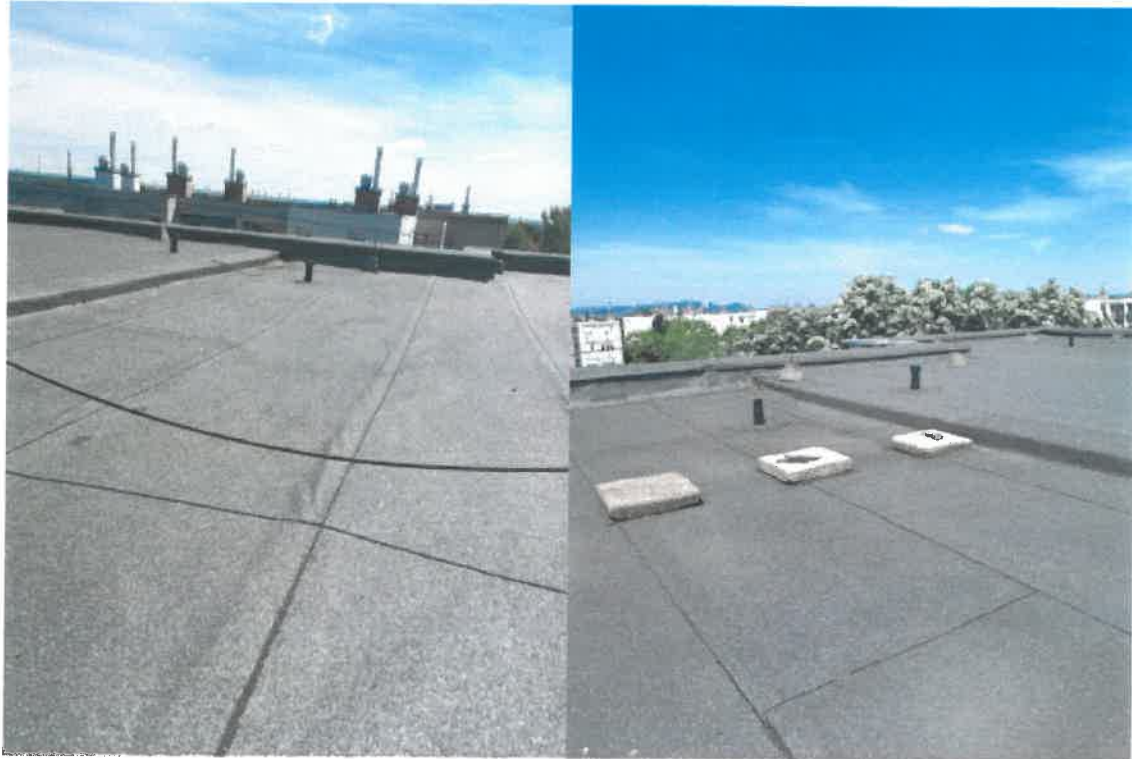
Tetőszerkezet

A tető vízszigetelése palaszórt bitumenes lemez 2019.-ben és 2020.-ban a teljes tető szigetelése javításra, cserélésre került. Megfelelő műszaki állapotban van. Felújítása egyelőre nem időszerű.

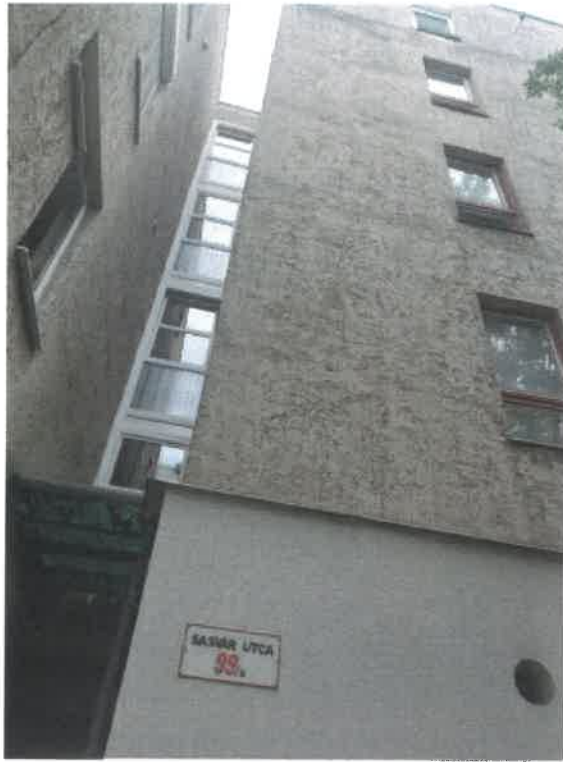
Külső vakolat

Az épület oldalfala vakolt, kőporozott korának megfelelő állapotú. Helyenként a természetes épületmozgás következtében, főleg az öntött beton koszorúk környékén repedések jelentek meg. A korábbi javítások már helyenként meglazultak, vakolathullást idézhetnek elő. Ezek további vizsgálata, karbantartása javasolt.

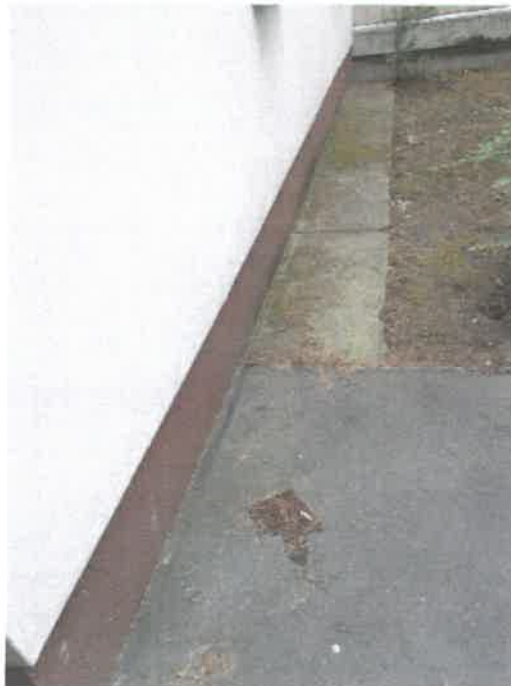
Szolgálati járda

A szolgálati járda megfelelő állapotú, biztonságos közlekedésre alkalmas, azonban az épület adottságait figyelembe véve gyalogos közlekedés csak részlegesen történik rajta. A további károk és az épület vizesedésének elkerülése érdekében a növényzet eltávolítása, valamint a hézagok javítása indokolt.

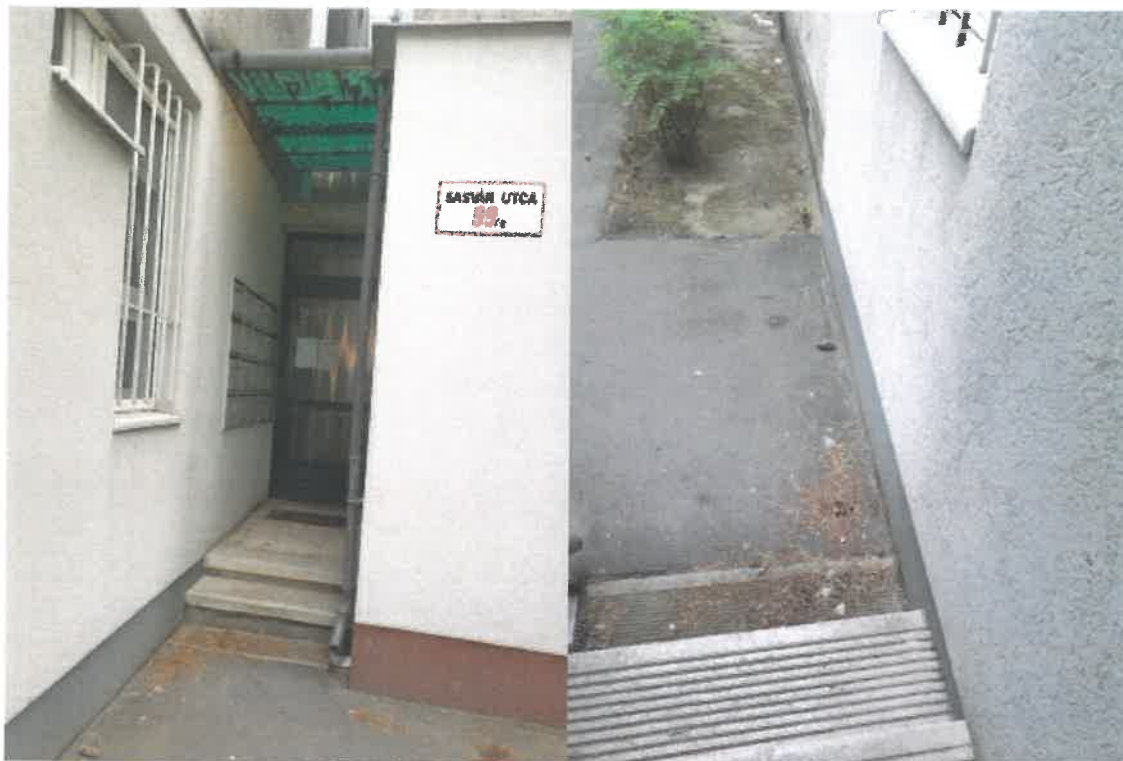
Főbejárat lépcső

A főbejáráthoz vezető beton burkolat épp, a lépcső felújítása 2018.-ban részlegesen megtörtént, állapota biztonságos közlekedésre alkalmas.

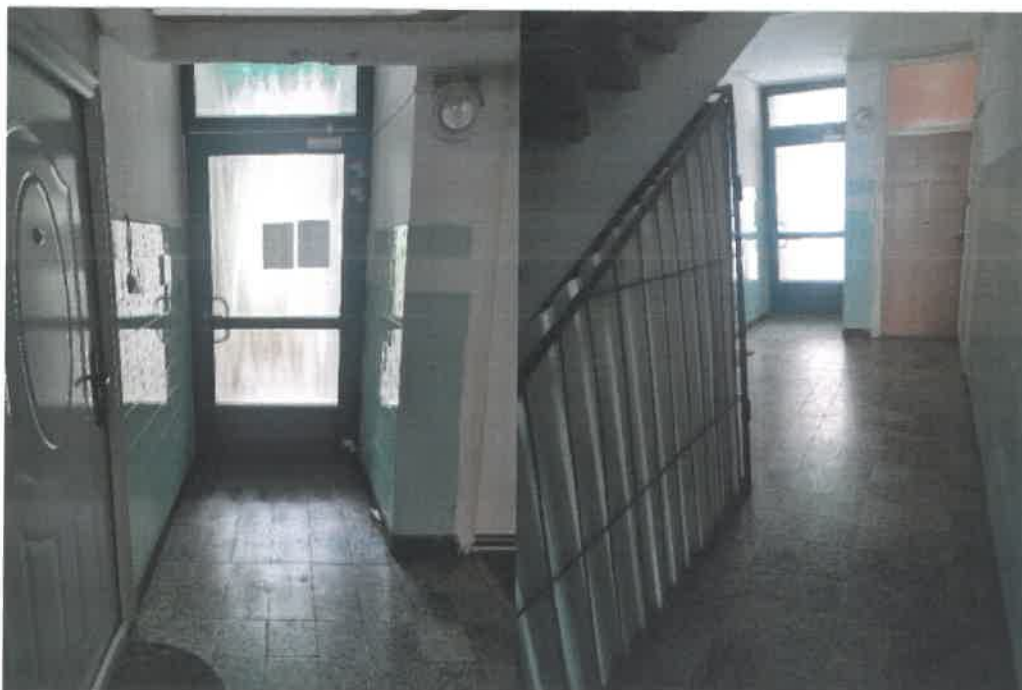
Bejárati ajtó

A belső, lépcsőházba vezető ajtó cseréje 2015-ben megtörtént, anyaga alumínium, állapota, valamint hőszigetelő képessége megfelelő.

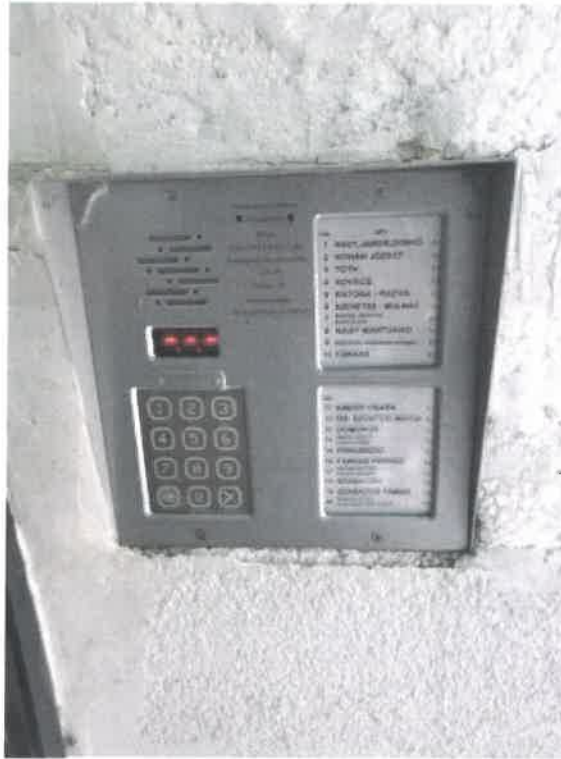
Kaputelefon rendszer

A kapu telefon Codefon típusú, karbantartása rendszeresen megtörténik, állapota megfelelő.

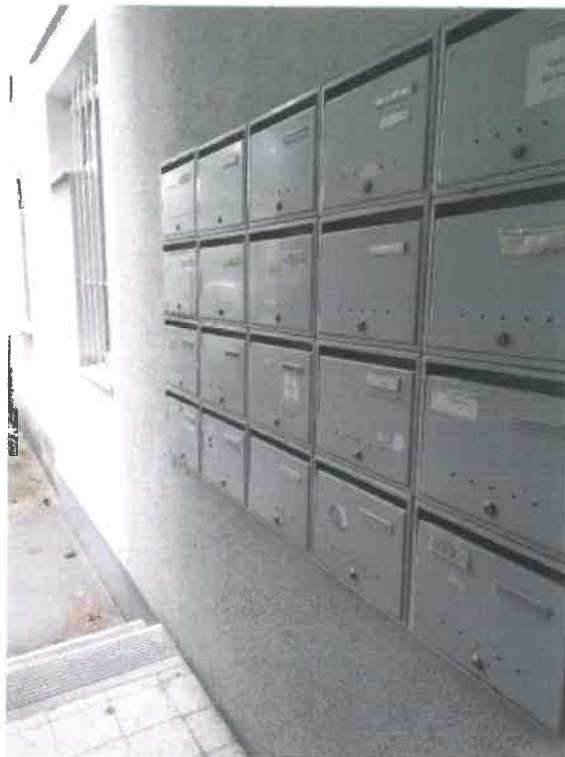
Postaládák

A postaládák cseréje az elmúlt években nem történt meg, állapotuk megfelelő, biztonságosnak mondható.

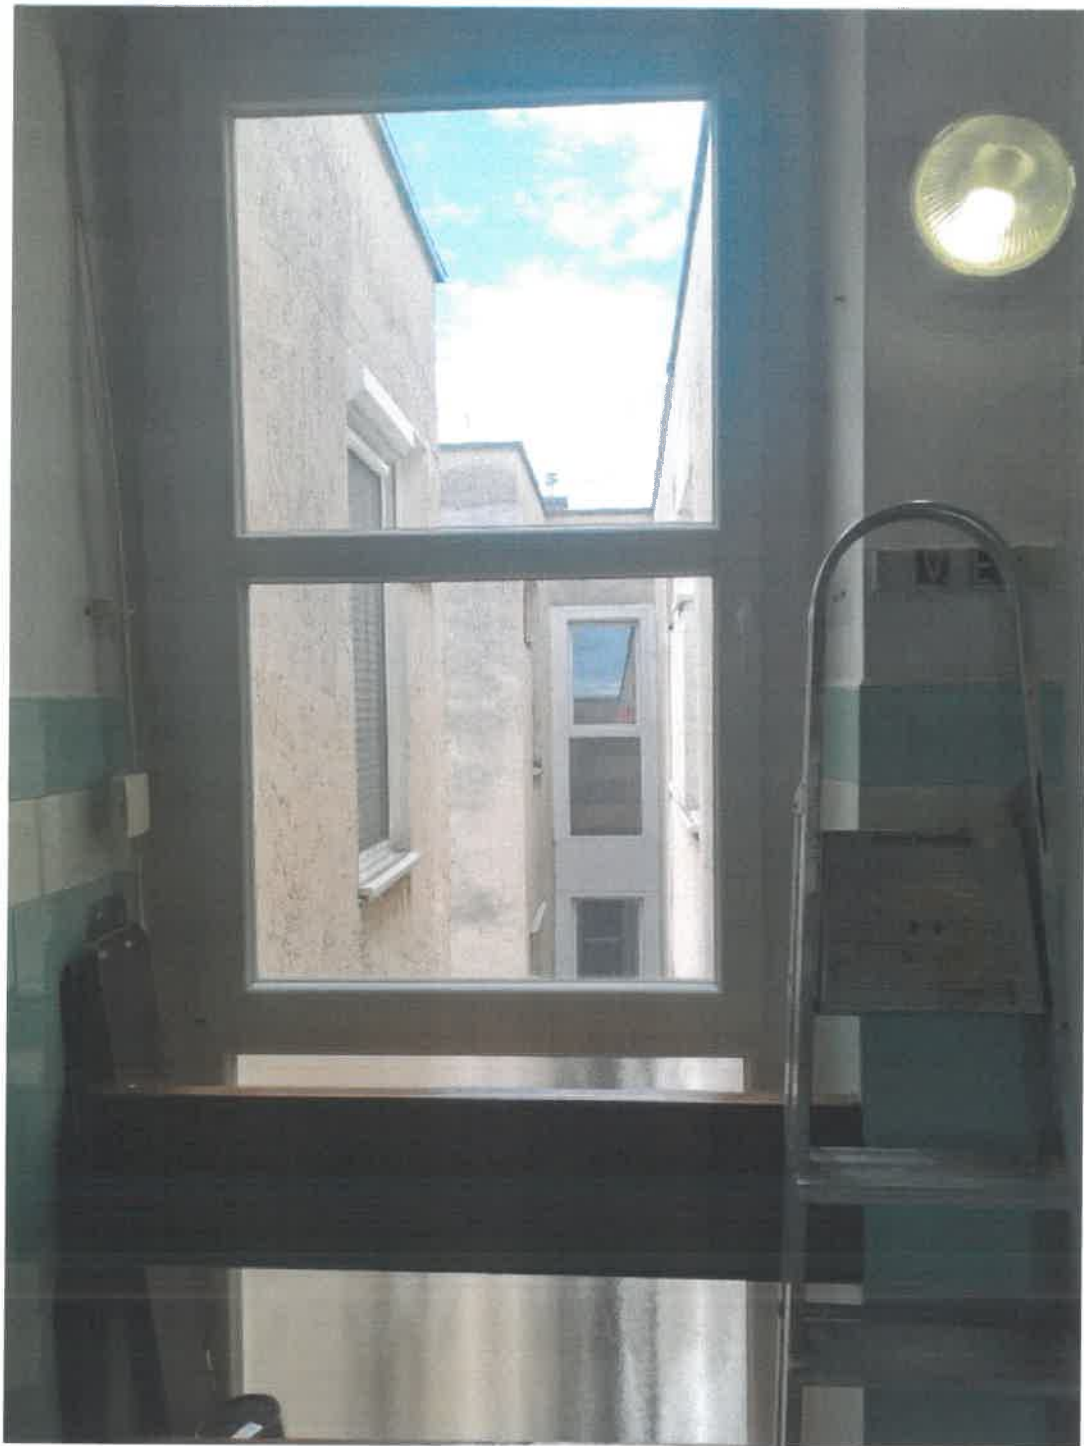
Belső nyílászárók, sorolt szerkezetek

A lépcsőházi sorolt szerkezetek cseréje, nyílászárók cseréje 2020.-ban megtörtént. Anyaguk és hőszigetelési képességük megfelelő.

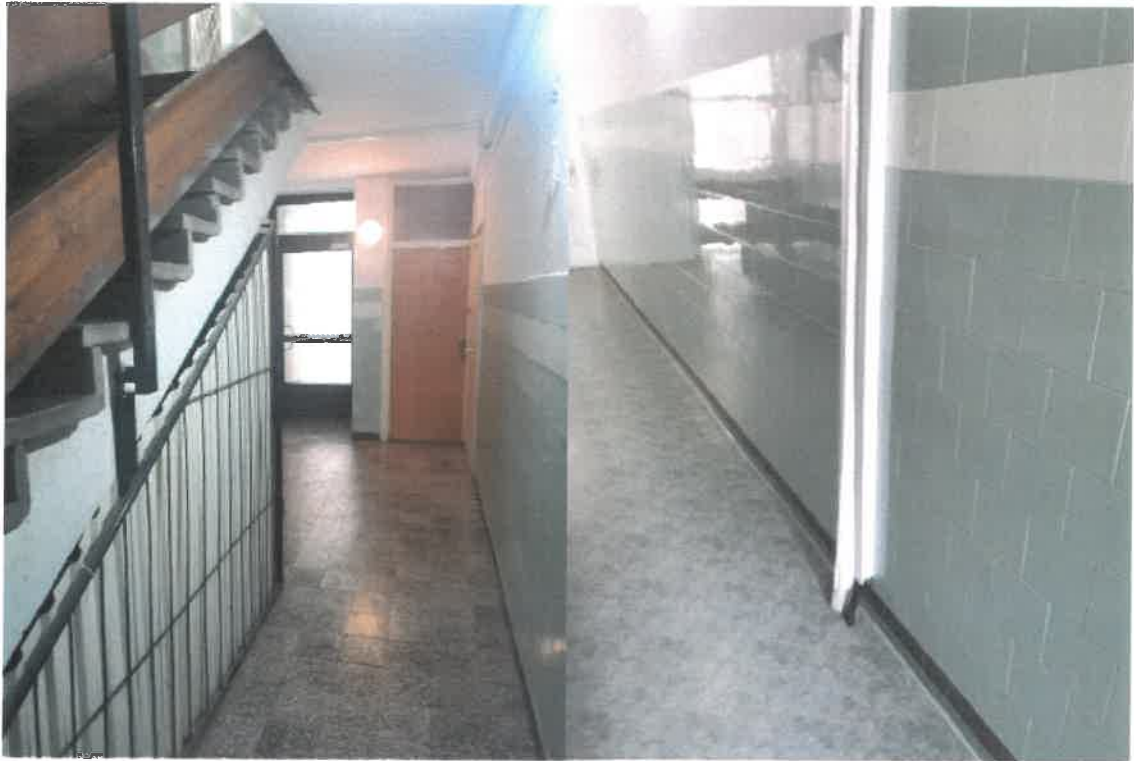
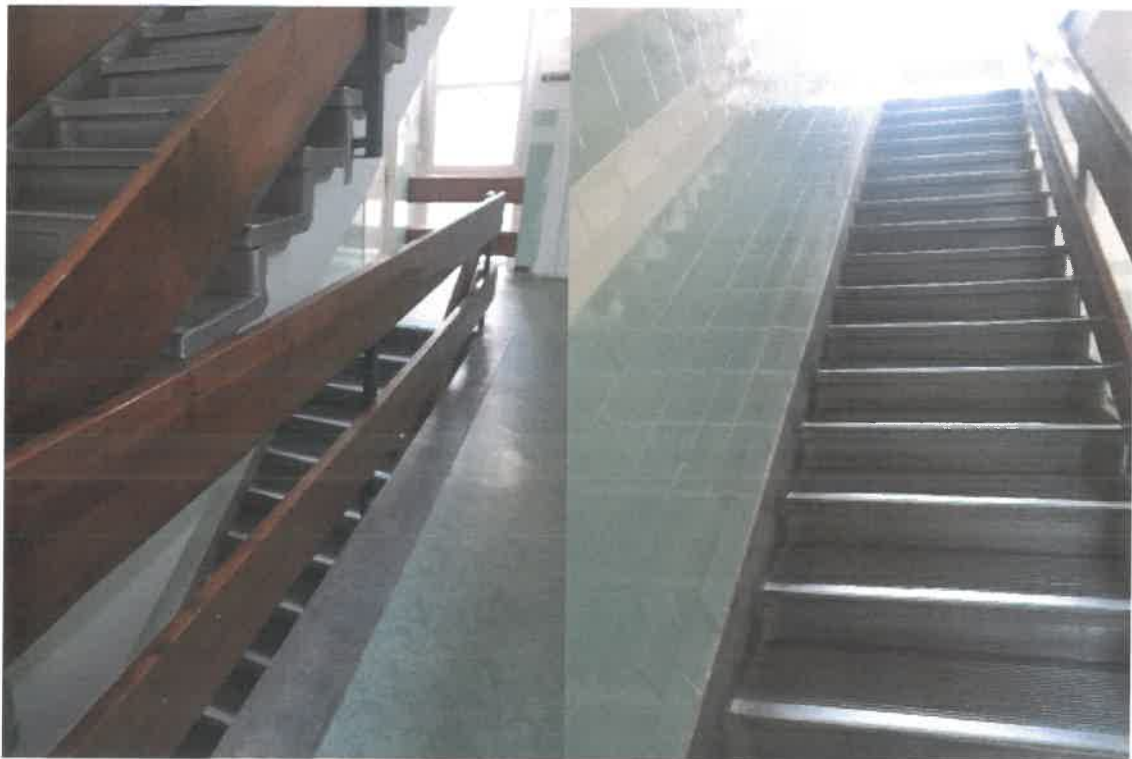
Lépcsőházi burkolatok, korlát

A lépcsőházban lévő burkolatok folytonosak, hiány a felmérés időpontjában nem volt. Az aljzat még az eredeti a földszinten „Metlahi” Lap, az emeleteken PVC lemezből került kialakításra. A korlátok állapota és rögzítése biztonságosnak mondható.

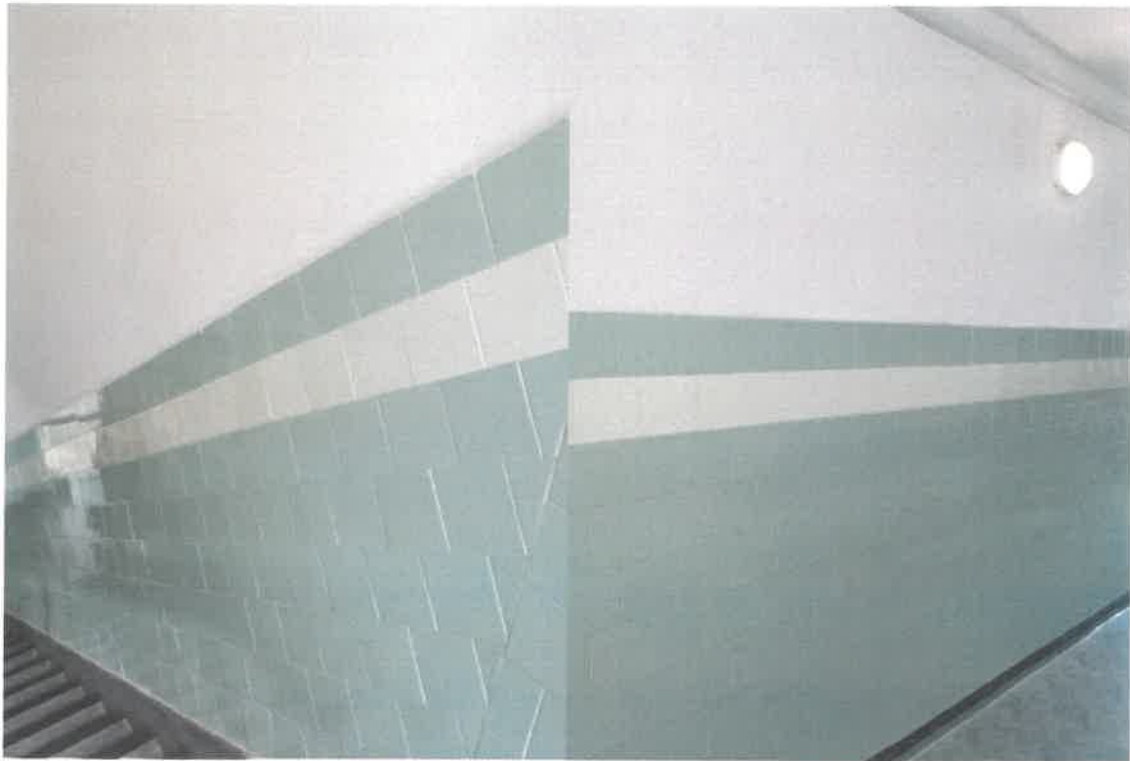
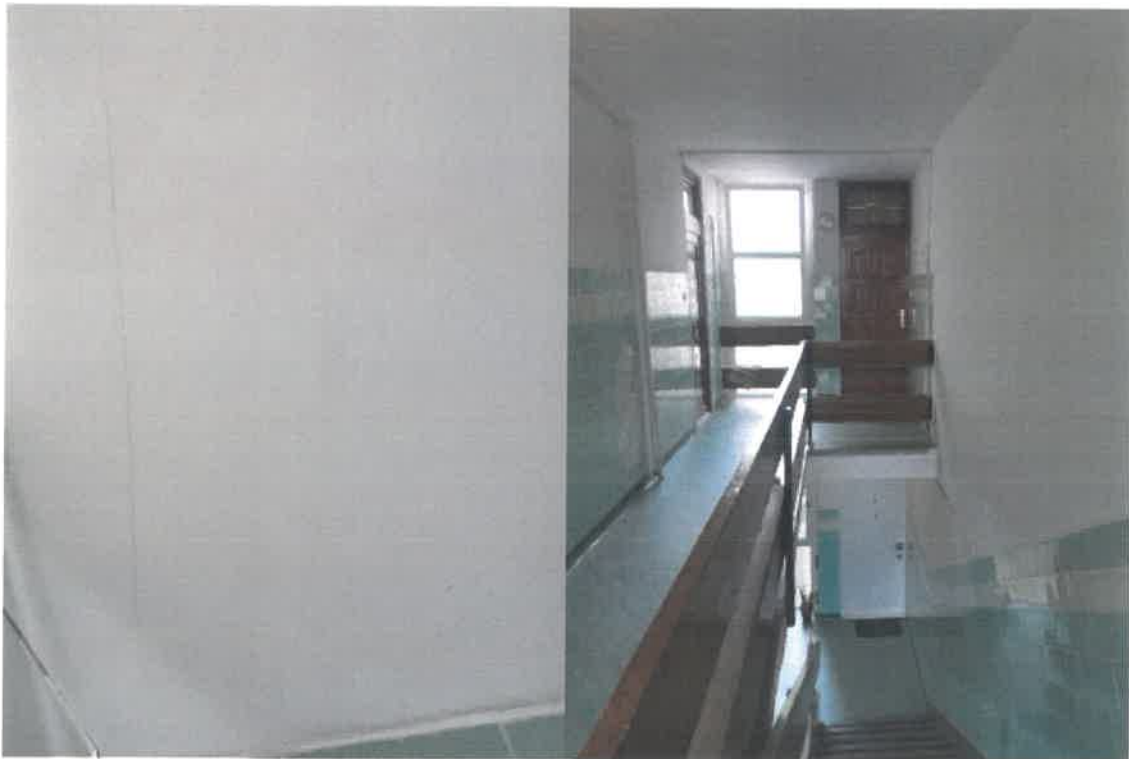
Lépcsőházi falak állapota

A lépcsőházban a falburkolatok festése már időszerű, a természetes épületmozgások következtében a csempeburkolat feletti falfelületen repedések jelentek meg. A csempeburkolat részleges javítása 2014.-ben megtörtént.
