Összefogás Lakásszövetkezet

## Állagfelmérés 2024.

1165 Budapest, Összefogás sétány 1.

Cím: Centenárium Lakótelep II. ütem, 1165. Budapest, Összefogás sétány 1. Hrsz 107100/25

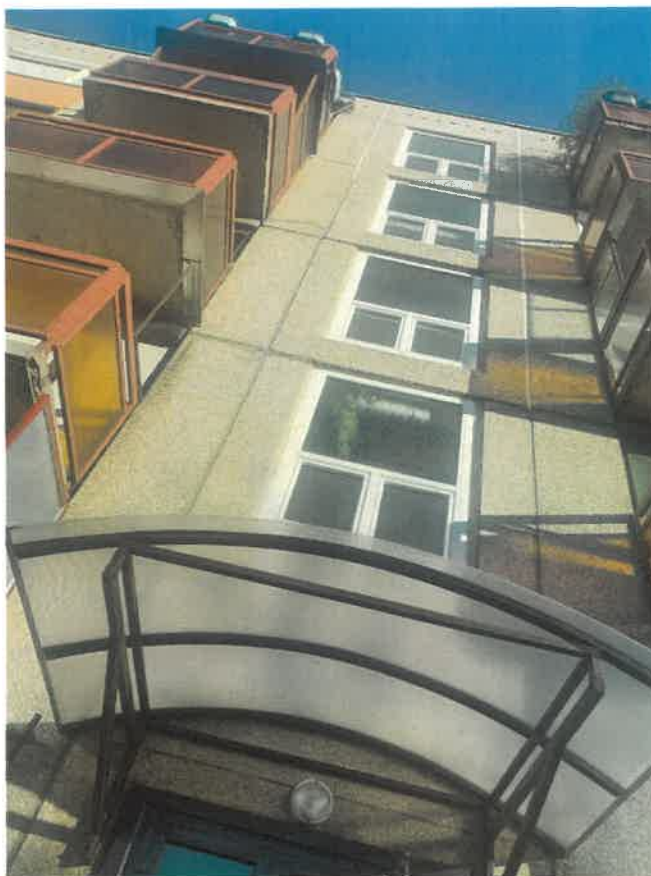
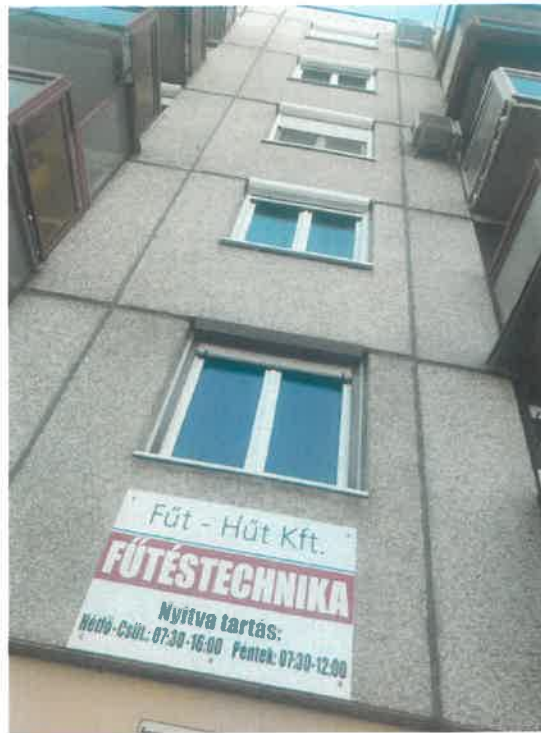
Az épület oldalfala előre gyártott vasbeton elemekből készült, korának megfelelő állapotú. Helyenként a természetes épületmozgás és elhasználódás következtében a dilatációs hézagok tömítőanyagai hiányosak. A fűdémzellőző rácsok meglétét ellenőrizni szükséges. A dilatációs hézagok további vizsgálata, karbantartása javasolt. A homlokzati végfalak szigetelésére 2013- ban sor került, ezek állapota jónak mondható.

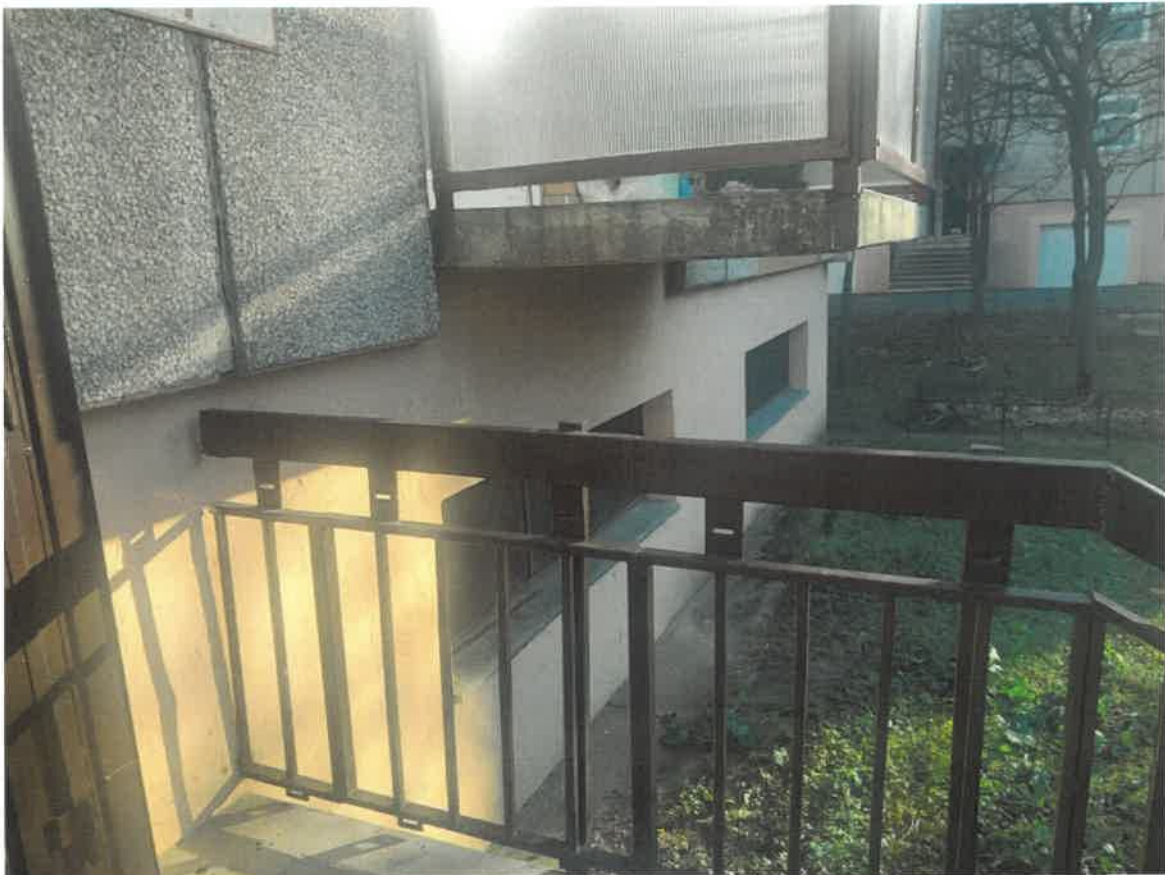
A lépcsőház oldalfalán az Olga utca felől a garázsok szintjén, a sétány felől, a tárolók magasságában került lábazat kialakításra.

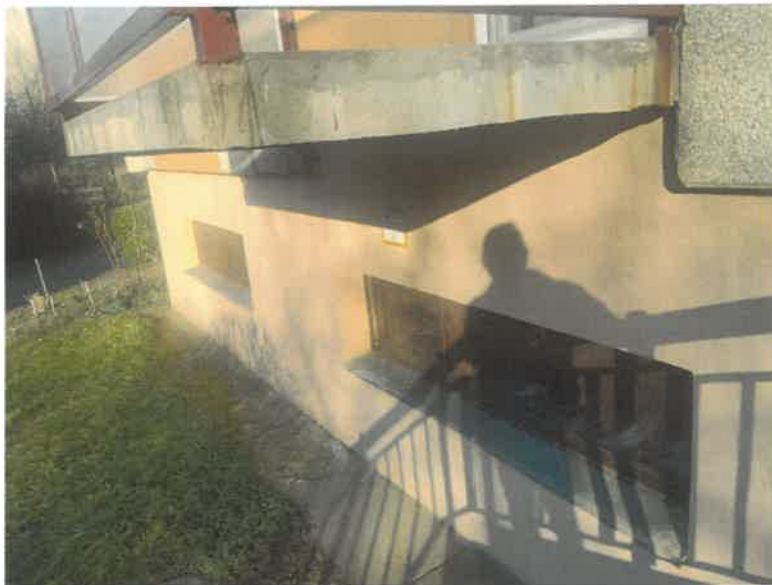
A szolgálati járda megfelelő állapotú, biztonságos közlekedésre alkalmas, azonban az épület adottságait figyelembe véve gyalogos közlekedés nem történik rajta. Az épület vizesedésének elkerülése érdekében a növényzet karbantartása, valamint az esteleges hézagok javítása indokolt.

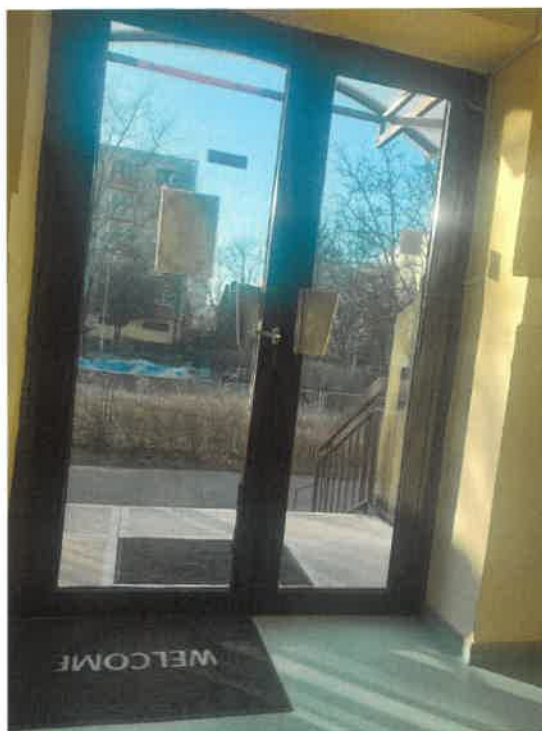
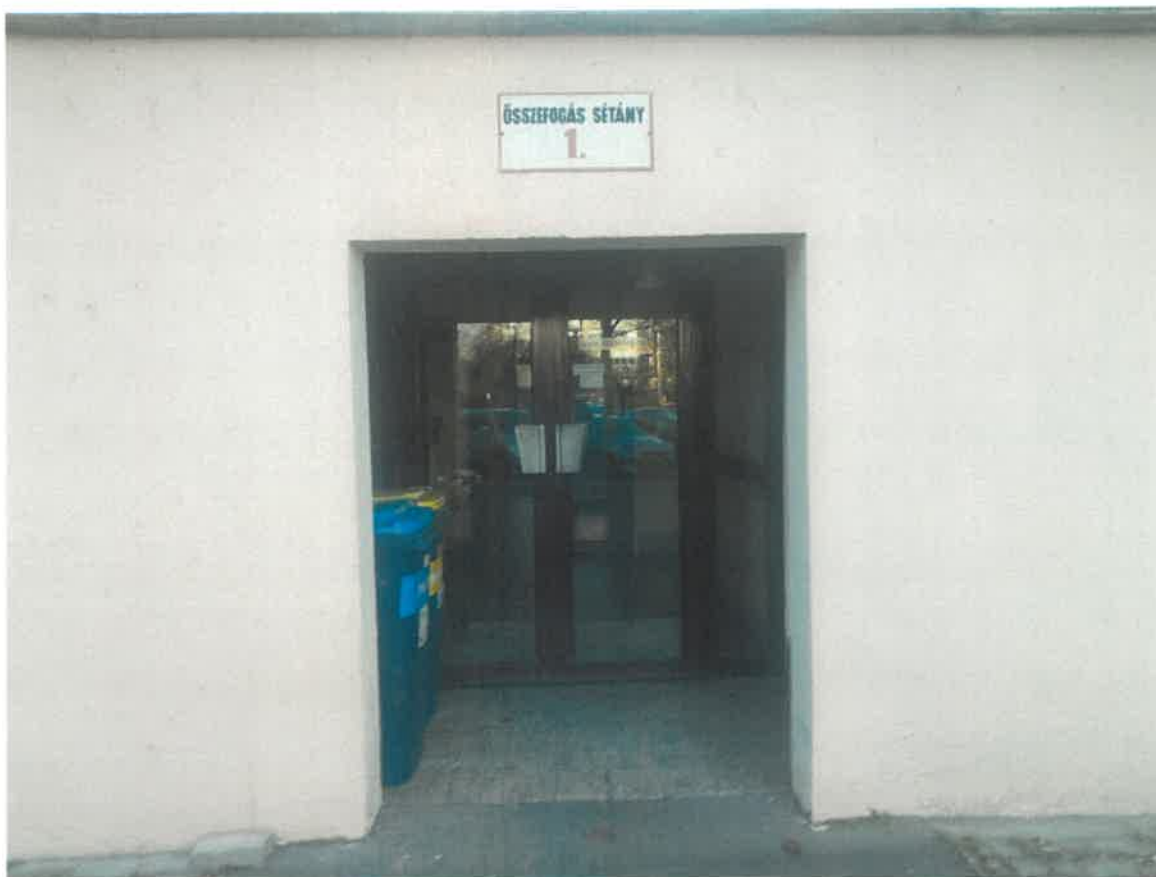
A főbejáráthoz vezető beton burkolat épp, a lépcső felújítása ismeretlen időpontban megtörtént, állapota közlekedésre alkalmas. Kialakítása csak az Összefogás sétány felől történt meg, az Olga utca felőli bejáratnál nincs szintkülönbség.

A belső, lépcsőházba az Összefogás sétány felőli főbejáraton, valamint az alaksori szinten lévő, az Olga utca felőli „hátsó” bejáraton lehet bejutni.

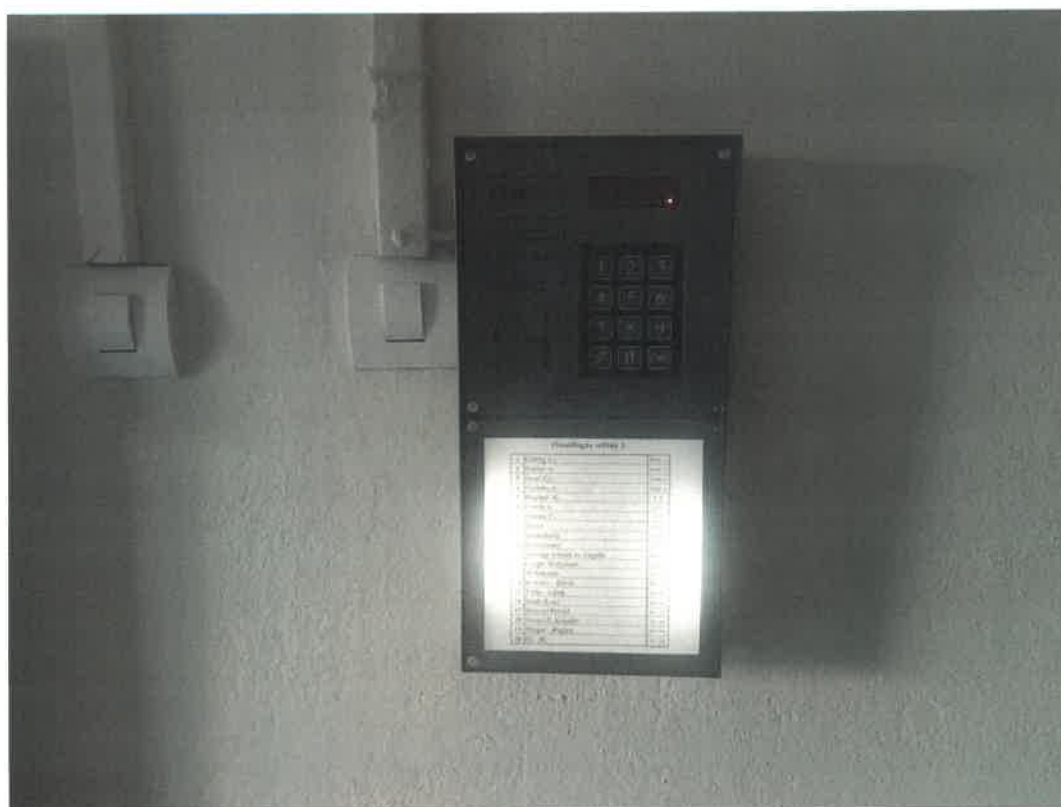
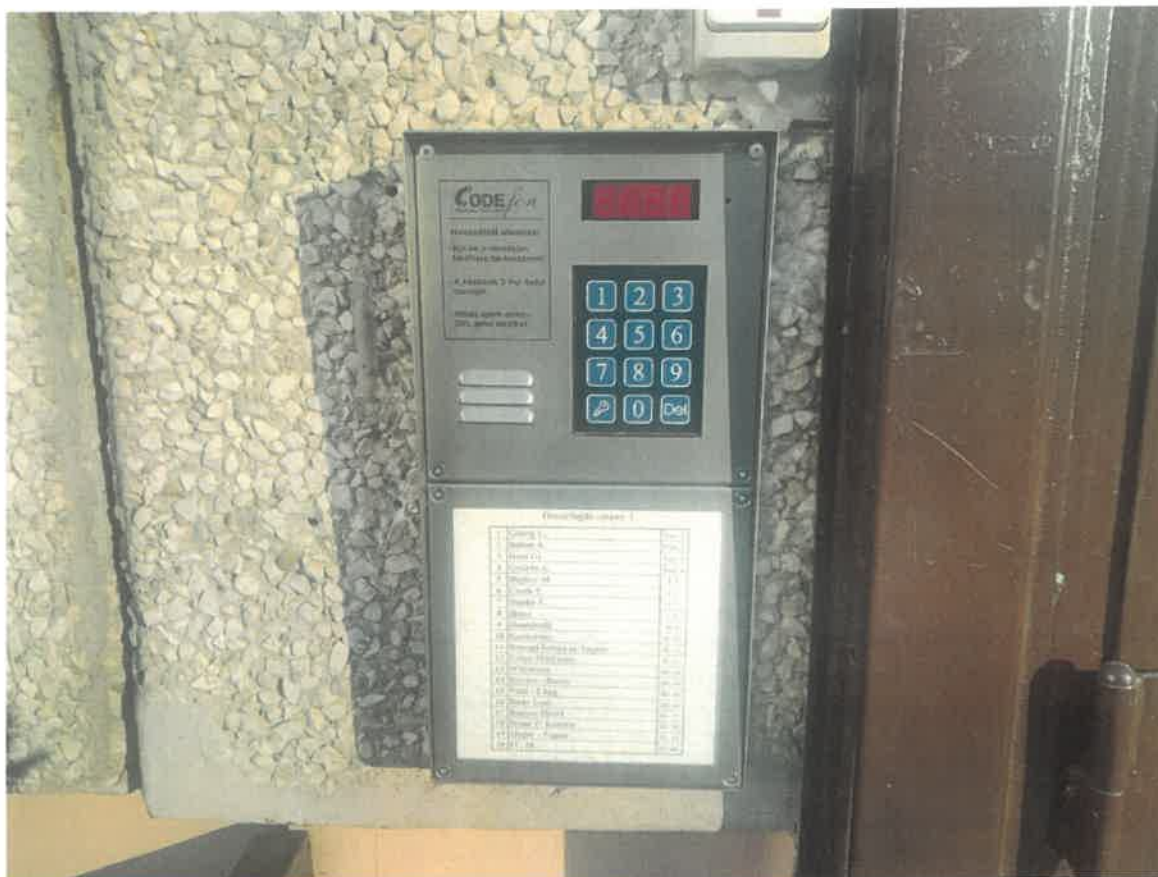
Kapu telefon központ mindkét bejáraton kialakításra került. Codefon típusú, karbantartásuk, szükség szerinti javításuk rendszeresen megtörténik, állapotuk megfelelő.

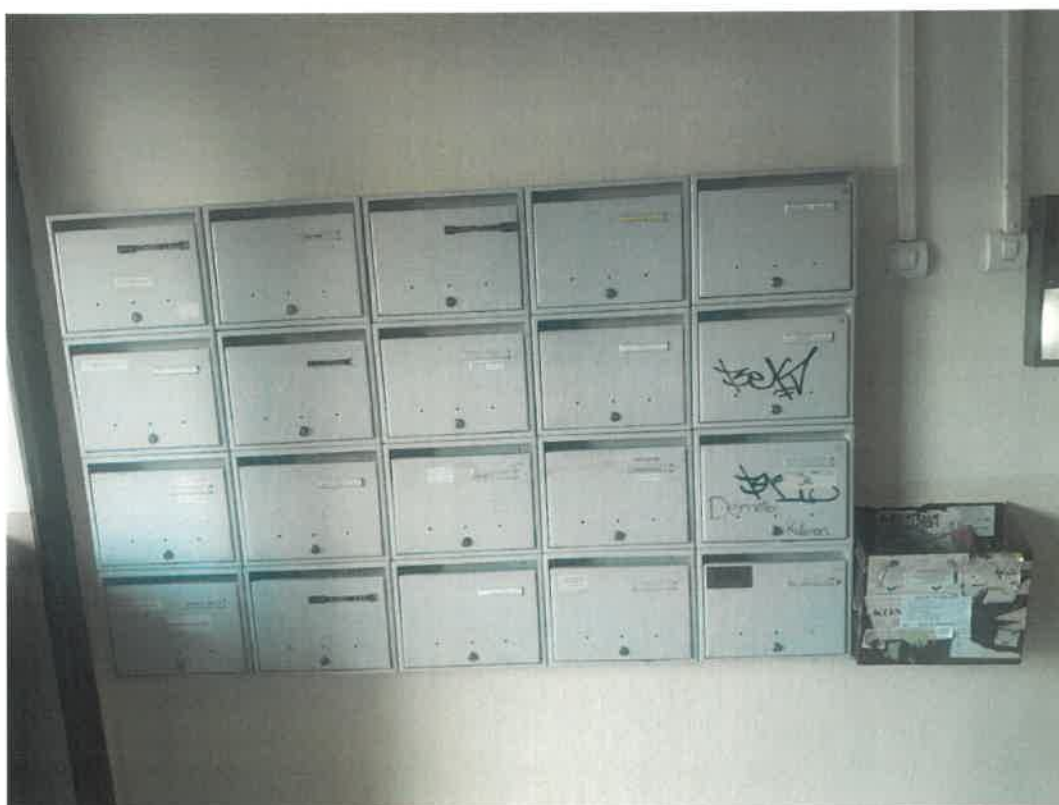
A postaládák a lépcsőházban az Olga utca felől a földszinten találhatóak, cseréjük az elmúlt években nem történt meg, állapotuk megfelelő, biztonságosnak mondható.

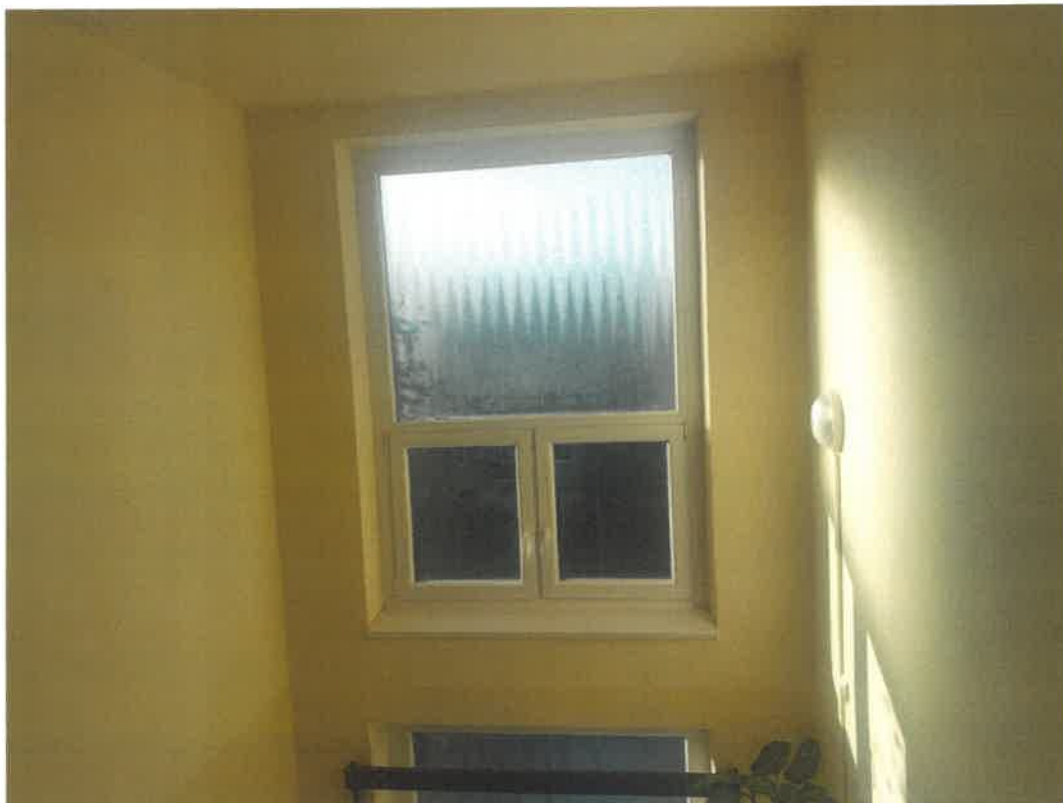
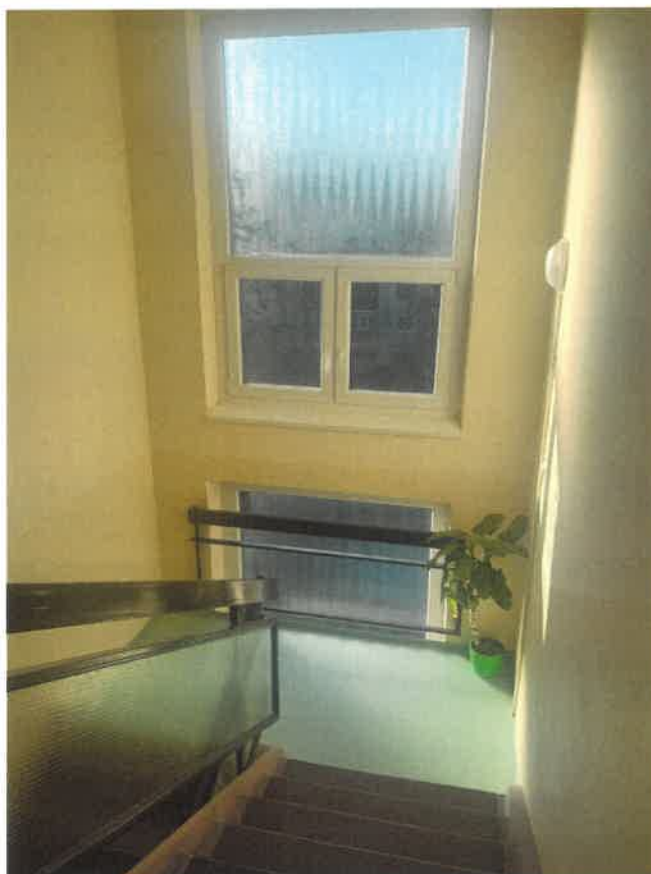
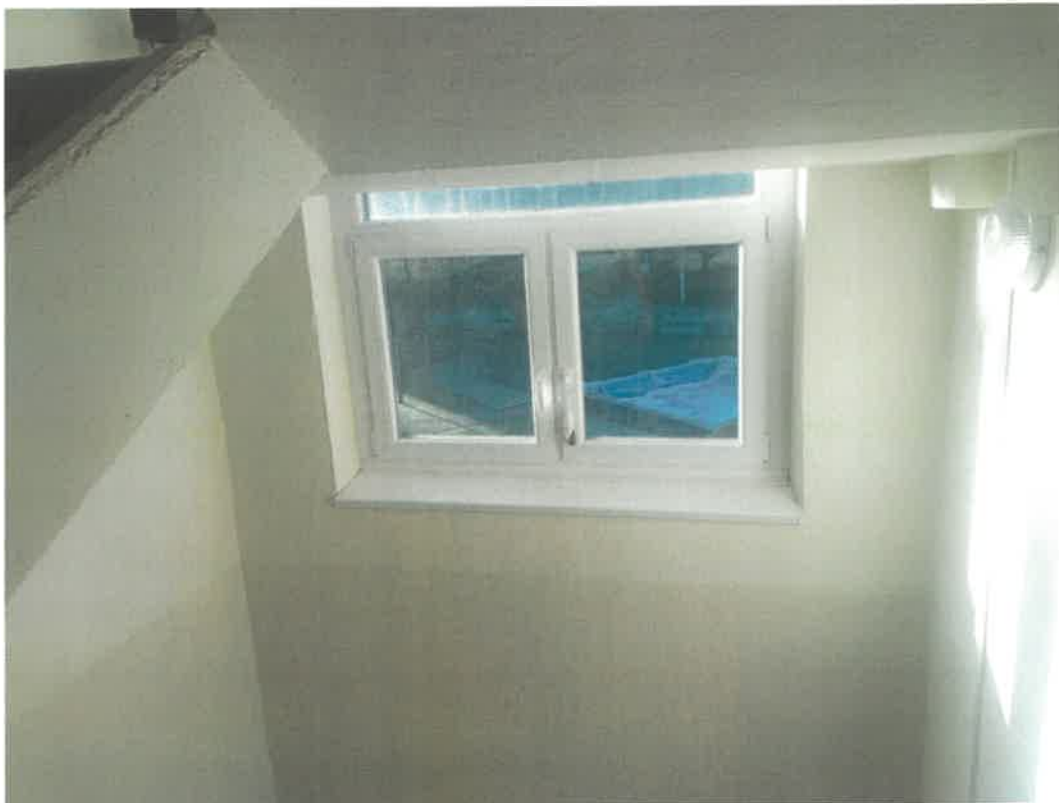
A lépcsőházi sorolt szerkezetek cseréje 2018-ban megtörtént. Állapotuk megfelelő, azonban néhány helyen befolyhat az esővíztömítésük, karbantartásuk javasolt. A lakásokban lévő nyílászárók cseréjéről a lakástulajdonosok egyénileg gondoskodnak.

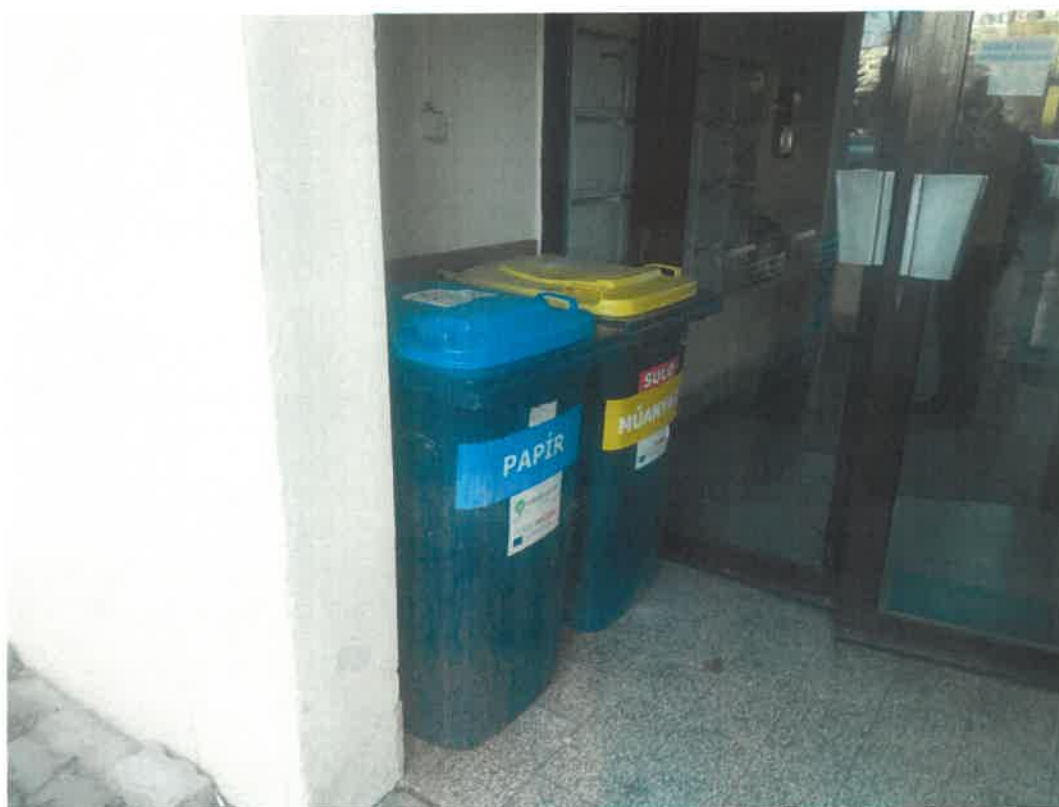
A lépcsőházban külön kukatároló helyiség nem került kialakításra, a kommunális hulladék tárolására az Olga utcában elhelyezett külön „kukatárolók” épültek, melyekből az FKF Zrt. közvetlenül végzi a szállítást. Állapotuk a koruknak megfelelő, funkciójuk ellátására alkalmasak. A szelektív tartályokat a lépcsőház alaksori részén az Olga utca felől tárolják.

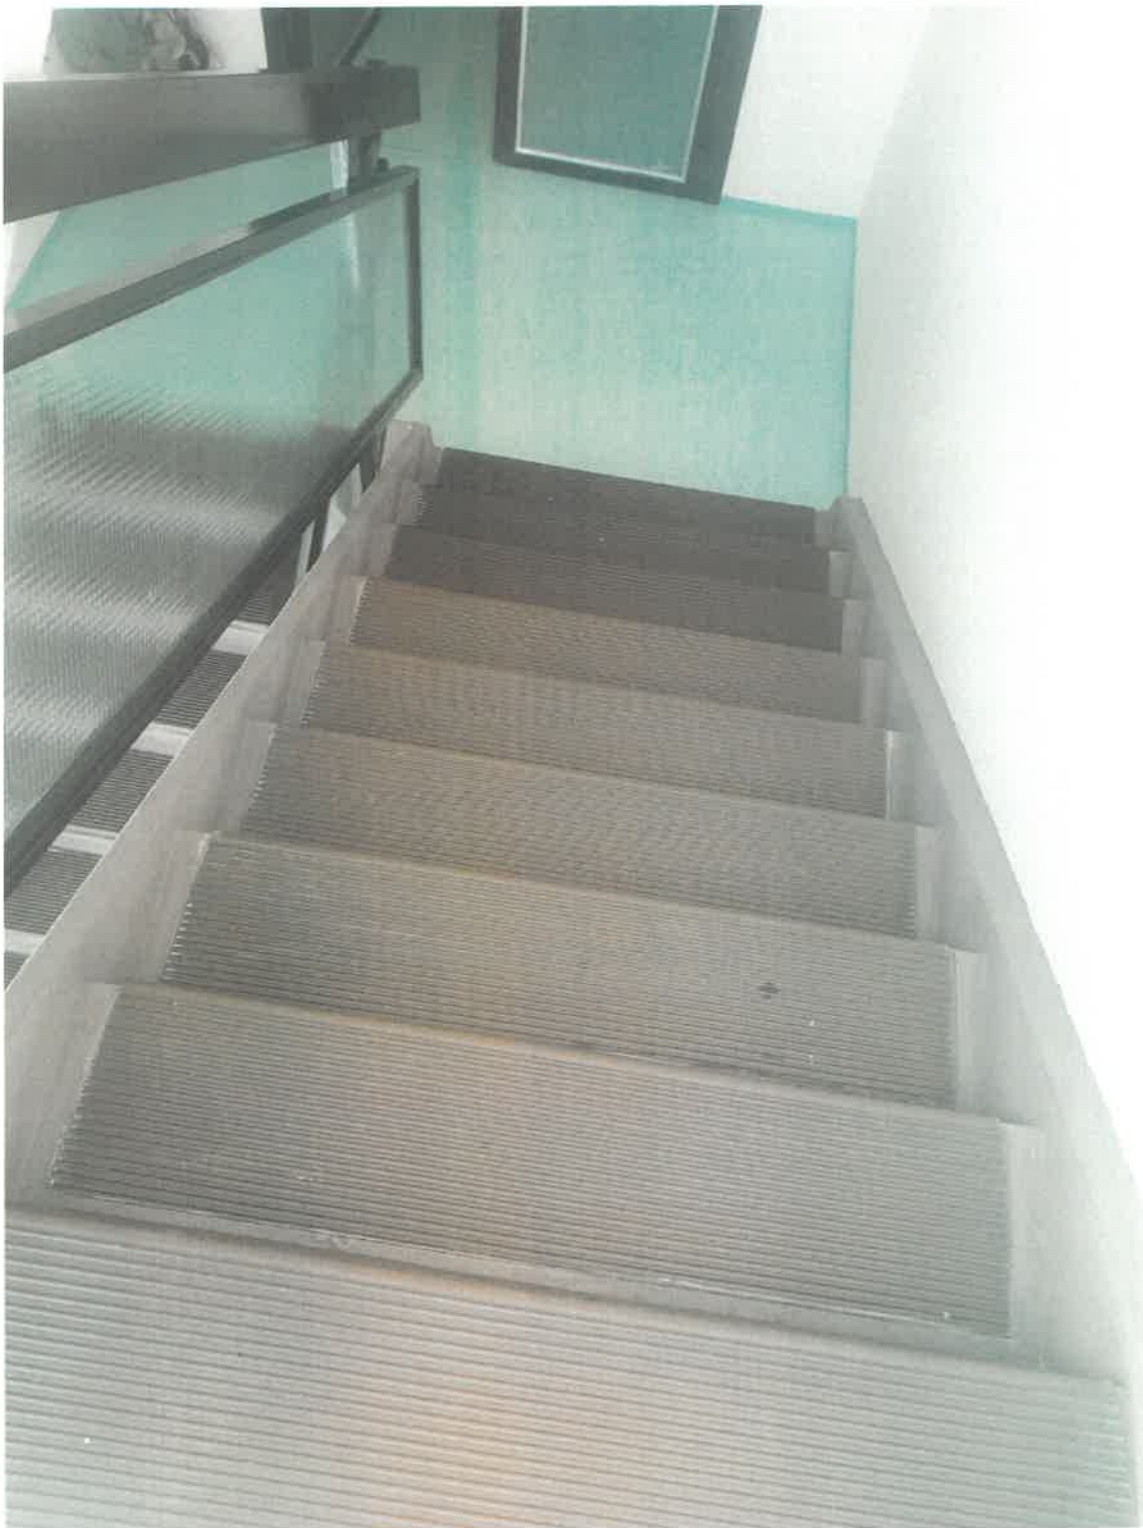
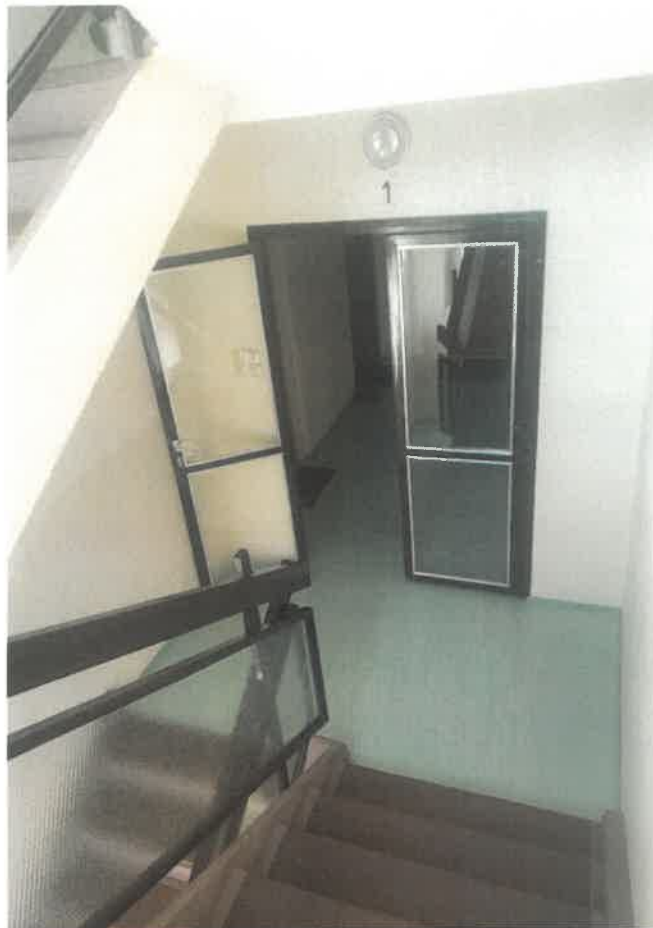
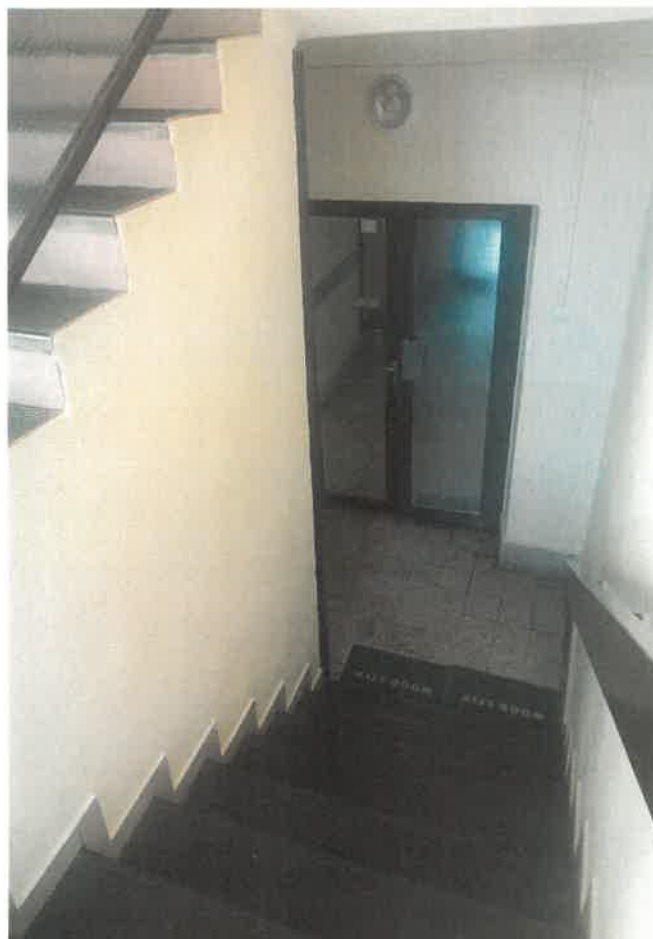
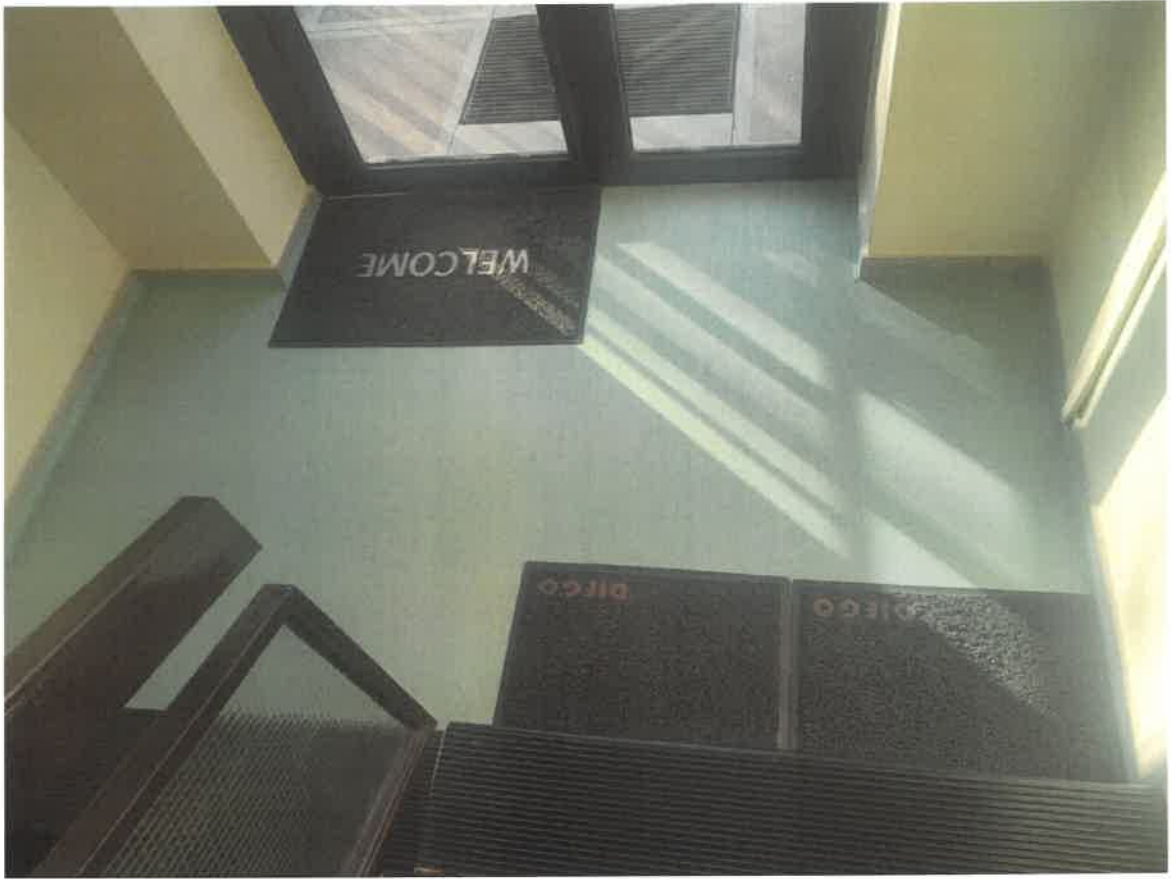
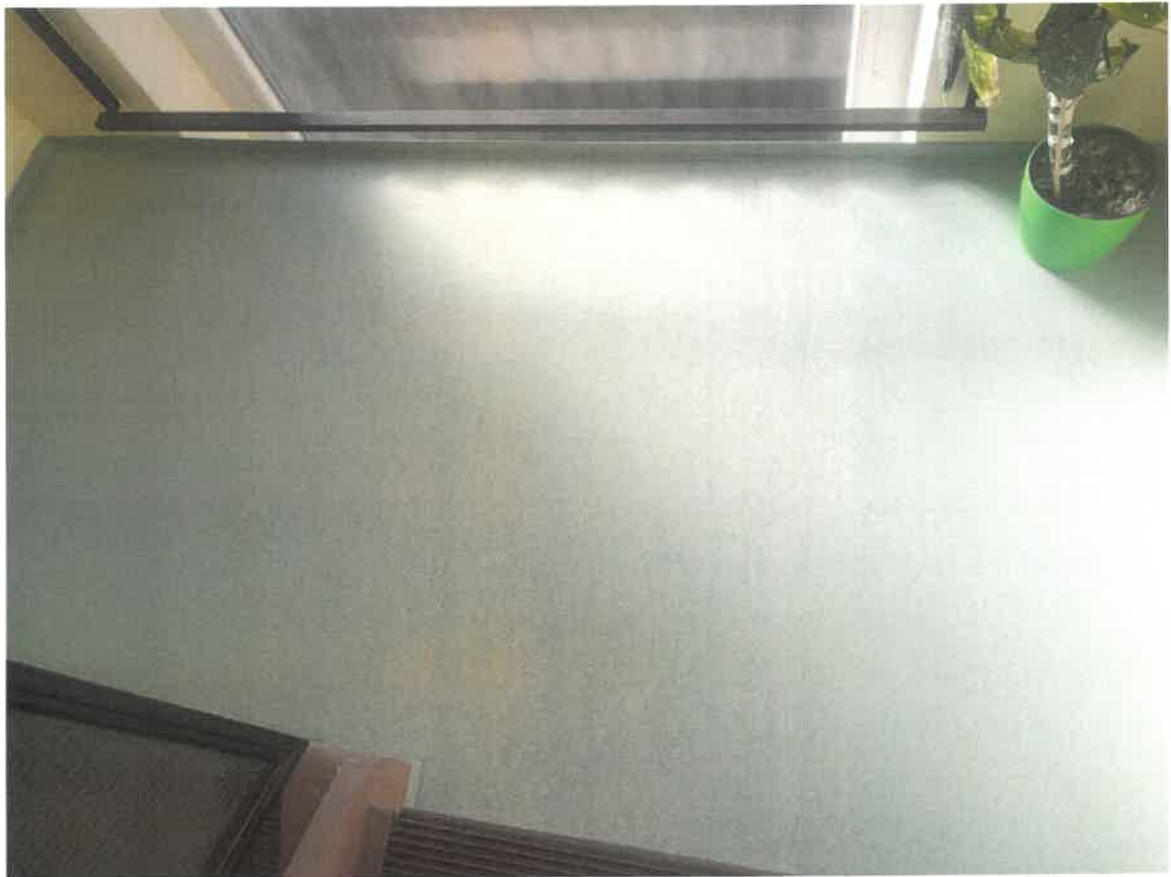
A lépcsőházban lévő burkolatok folytonosak. Az aljzat PVC lemezből (2019-ben felújításra került) és hidegburkolati lapokból került kialakításra. A korlátok állapota és rögzítése biztonságosnak mondható.

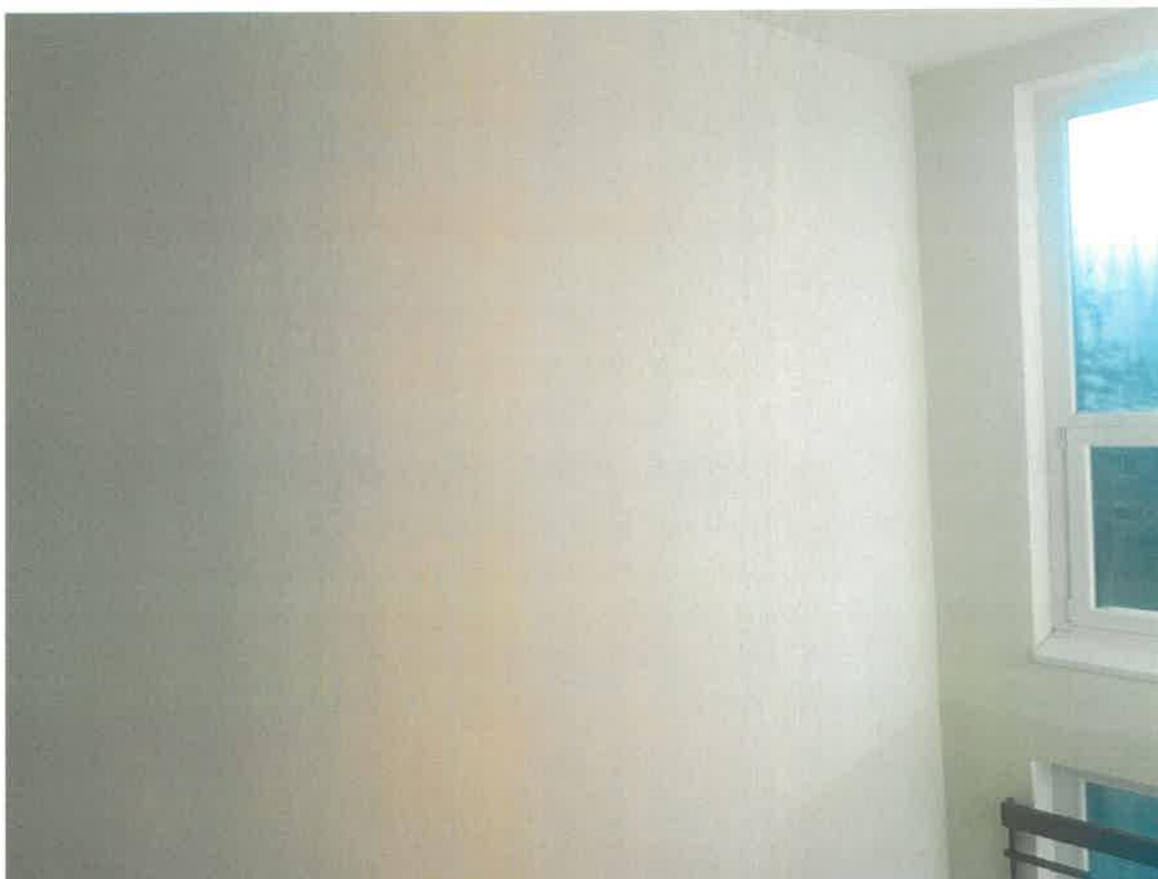
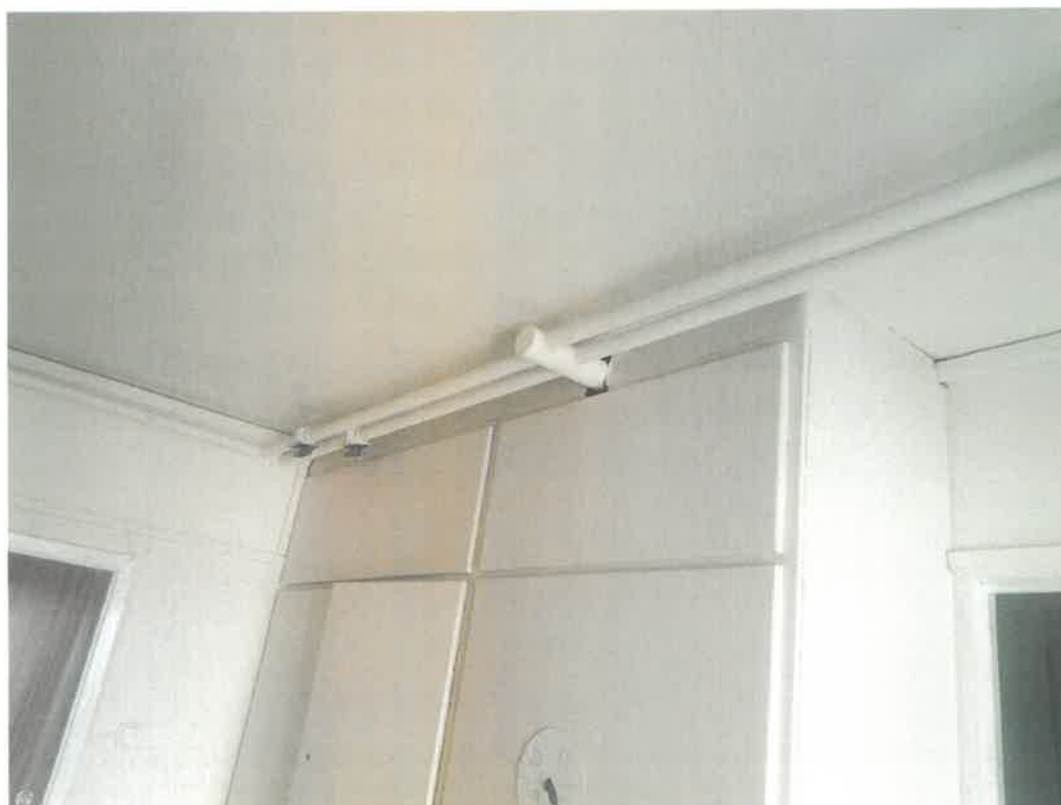
A lépcsőházban a falburkolatok festése már időszerű, a természetes elhasználódás, és a költözések miatt a falfelület helyenként foltos.

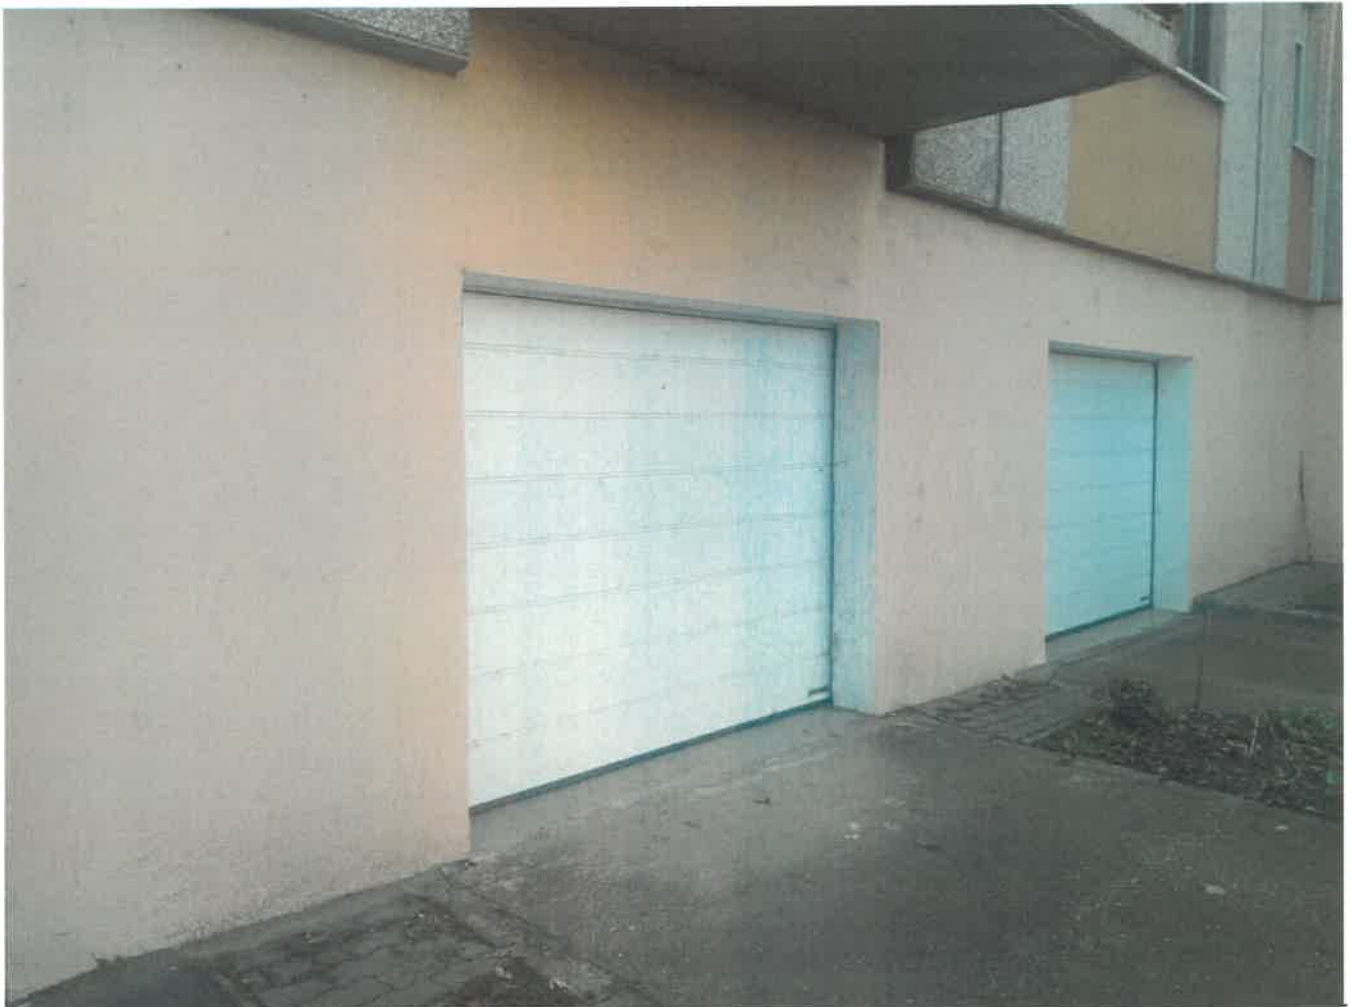
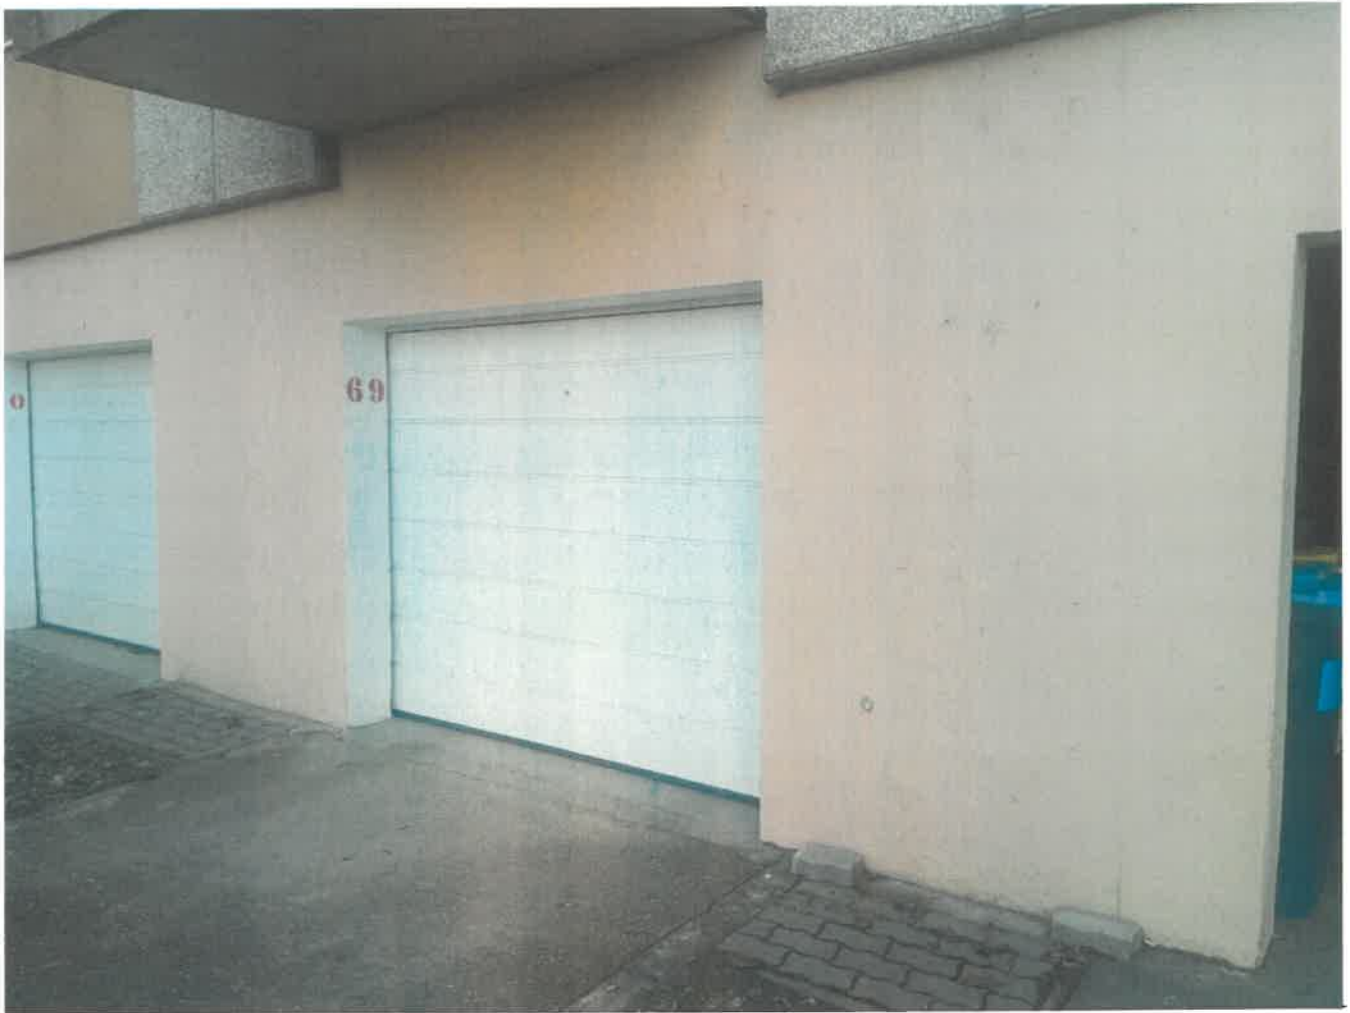
A lépcsőházban garázs (4db, 79,56 m<sup>2</sup>) az Olga utcai alaksori (utca) szinten került kialakításra, ezek használatára bérleti szerződéssel többnyire az ott lakóknak van lehetősége. Ezeken kívül parkolás az ingatlan előtti közterületi parkolóban, az Olga utcában lehetséges.
