**Összefogás Lakásszövetkezet**

## **Állagfelmérés 2024.**

**1165 Budapest, Összefogás sétány 11.**

Cím: Centenárium Lakótelep II. ütem, 1165. Budapest, Összefogás sétány 11. Hrsz 107100/25

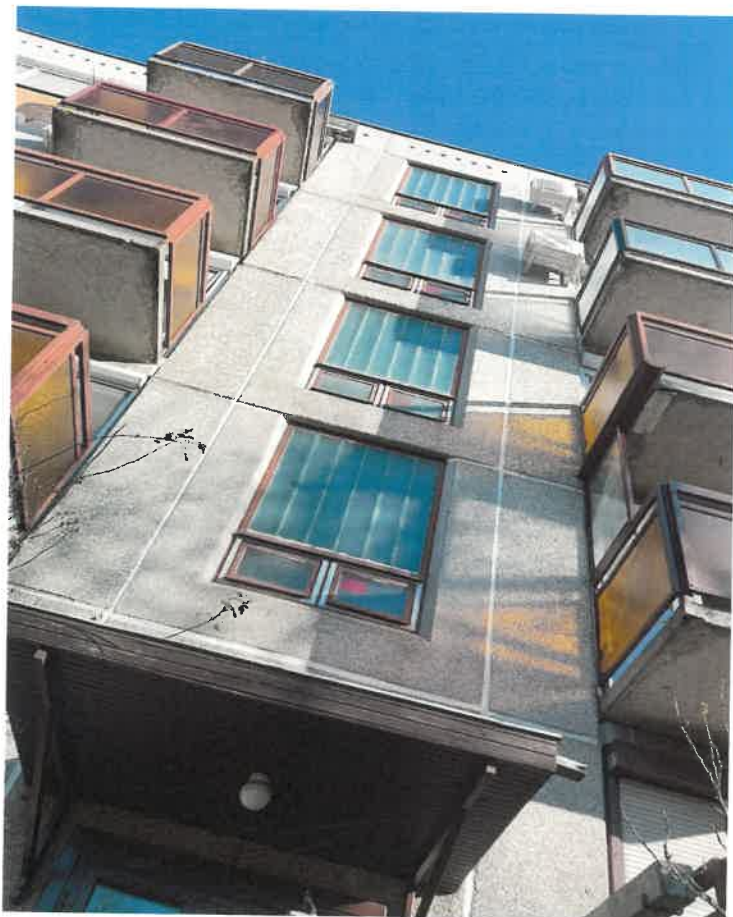
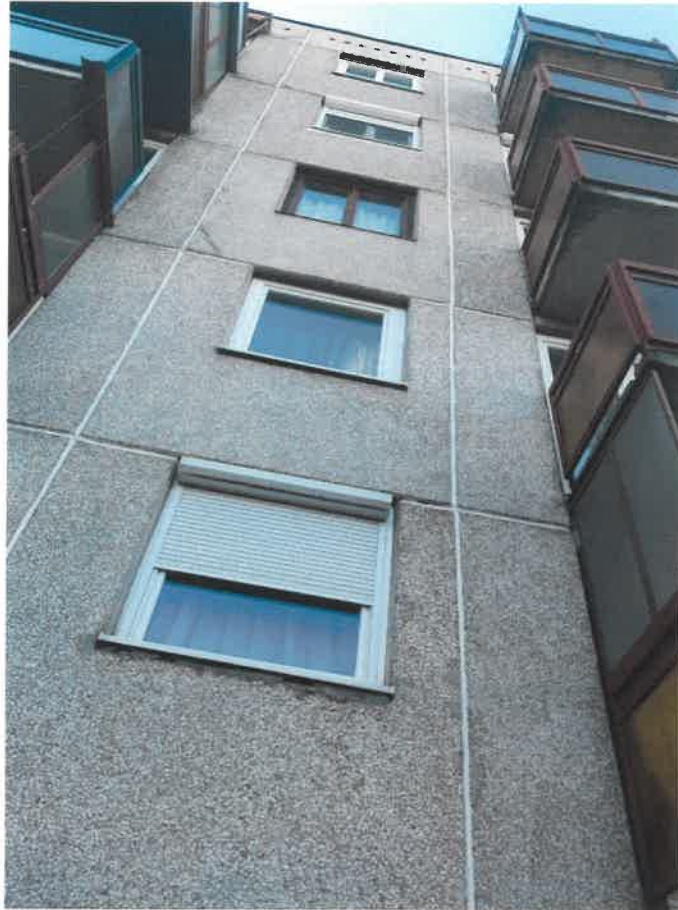
Az épület oldalfala előre gyártott vasbeton elemekből készült, korának megfelelő állapotú. Helyenként a természetes épületmozgás és elhasználódás következtében a dilatációs hézagok tömítőanyagai hiányosak. A fűdémzellőző rácsok meglétét ellenőrizi szükséges. A dilatációs hézagok további vizsgálata, karbantartása javasolt. Az épület homlokzatának részleges hőszigetelése 2015-ben megtörtént.

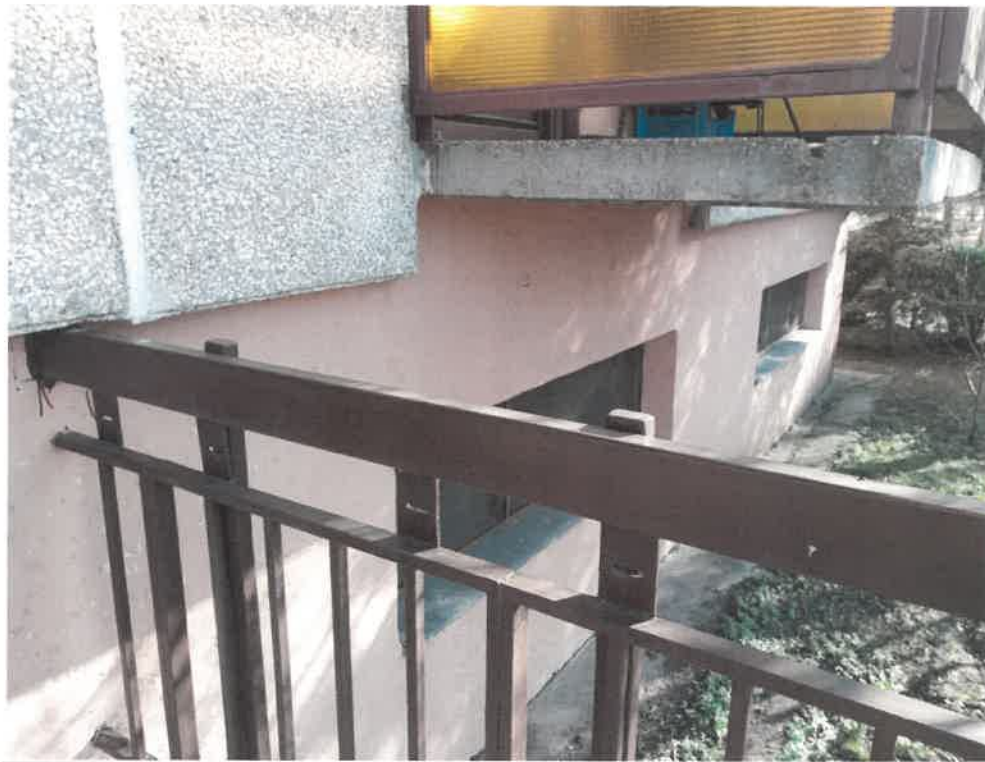
A lépcsőház oldalfalán az Olga utca felől a garázsok szintjén, a sétány felől, a tárolók magasságában került lábazat kialakításra.

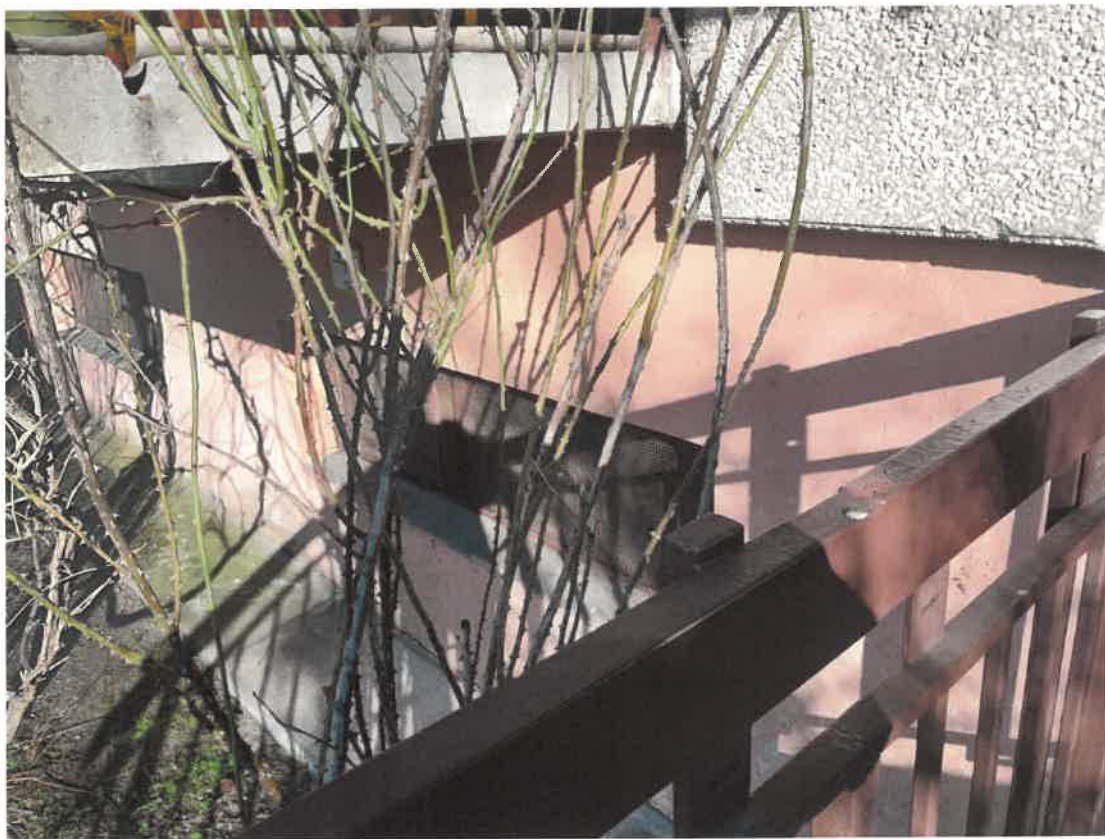
A szolgálati járda megfelelő állapotú, biztonságos közlekedésre alkalmas, azonban az épület adottságait figyelembe véve gyalogos közlekedés nem történik rajta. Az épület vizesedésének elkerülése érdekében a növényzet karbantartása, valamint az esteleges hézagok javítása indokolt.

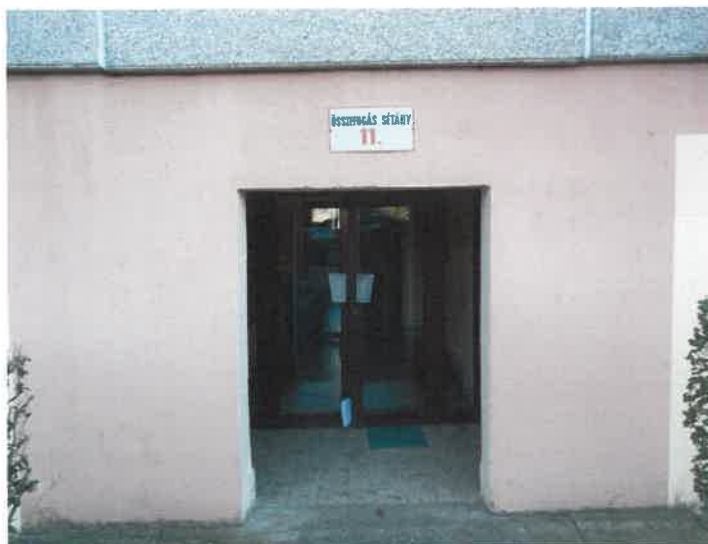
A belső, lépcsőházba az Összefogás sétány felőli főbejáraton, valamint az alaksori szinten lévő, az Olga utca felőli „hátsó” bejáraton lehet bejutni.

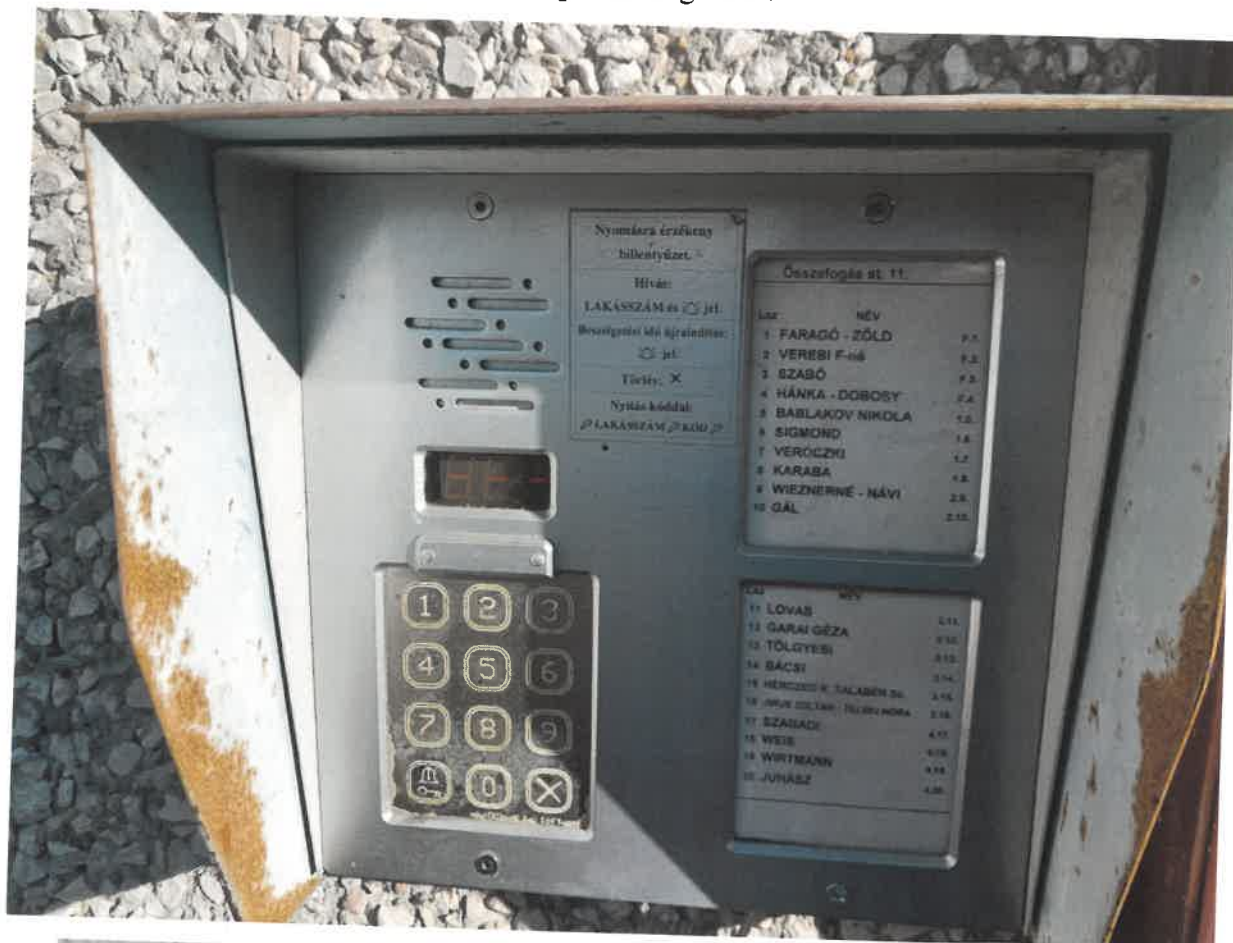
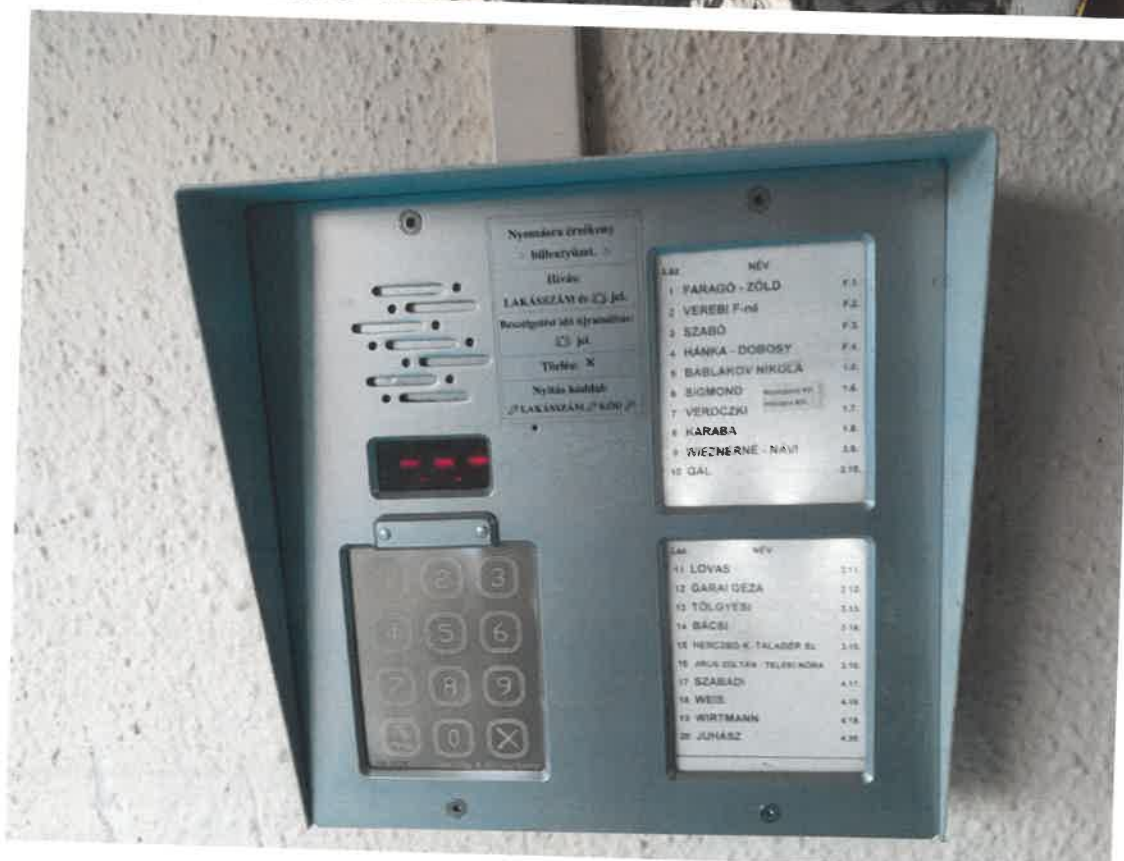
Kapu telefon központ mindkét bejárati oldalon kialakításra került. Codefon típusú, karbantartásuk, szükség szerinti javításuk rendszeresen megtörténik, állapotuk megfelelő.

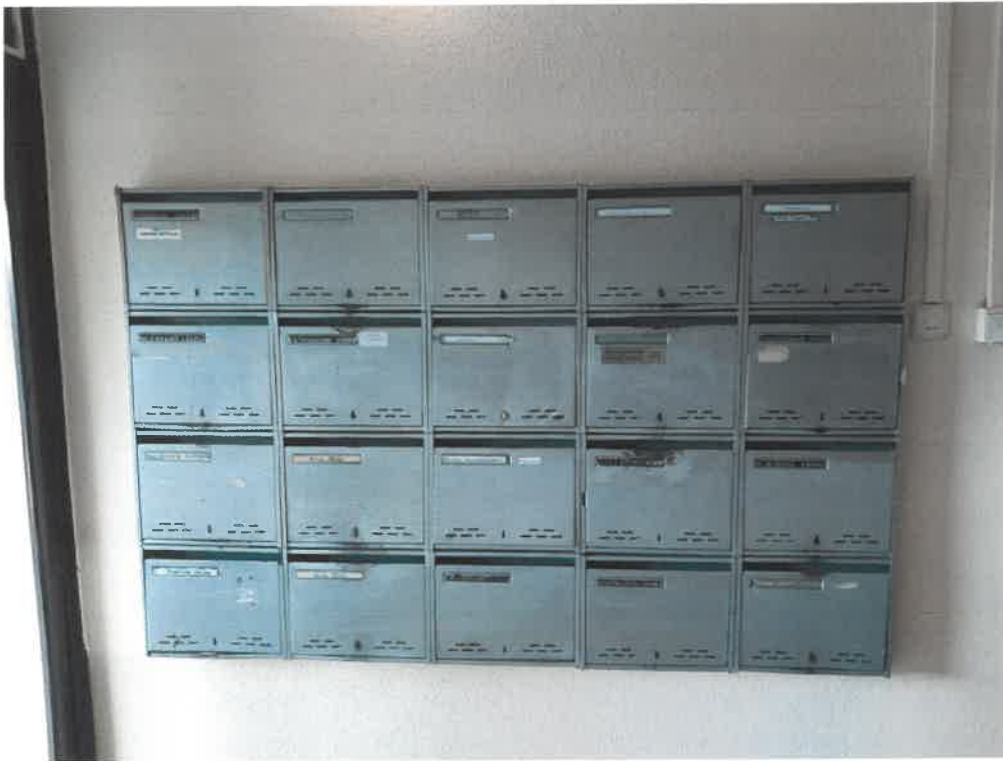
A postaládák a lépcsőházban az Olga utca felől a földszinten találhatóak, cseréjük az elmúlt években nem történt meg, állapotuk megfelelő, biztonságosnak mondható.

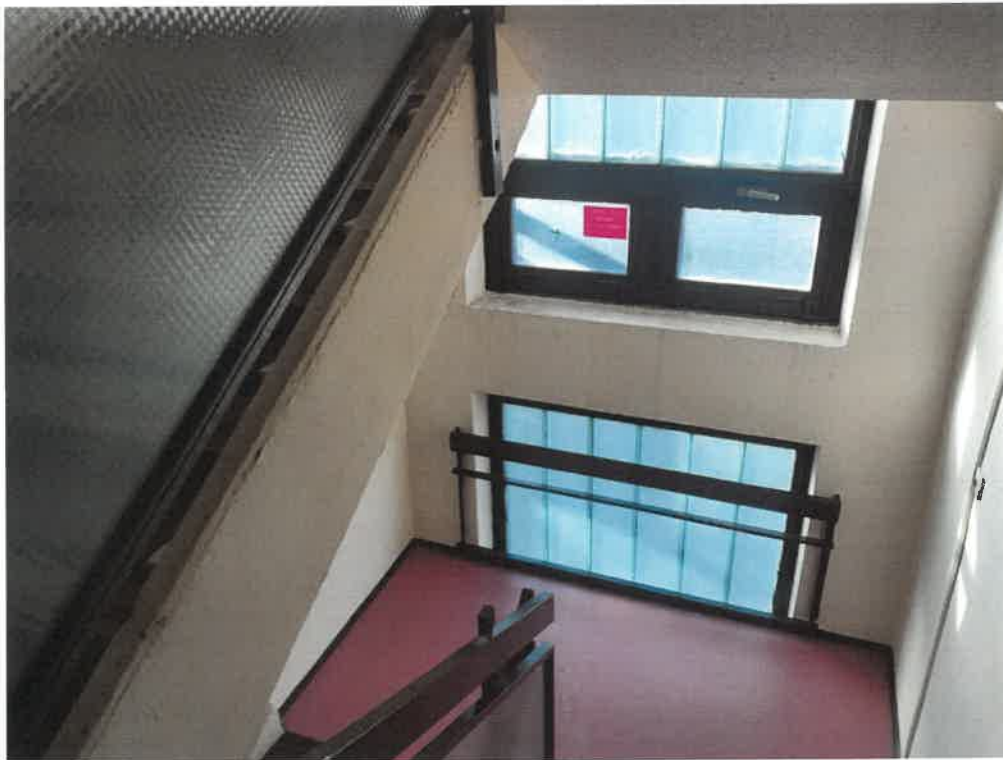
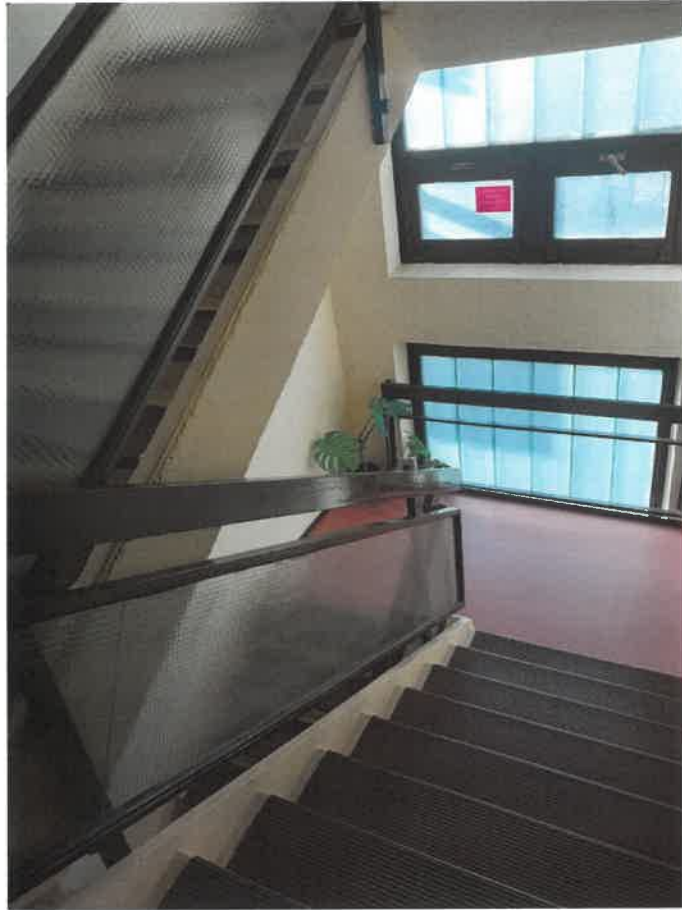
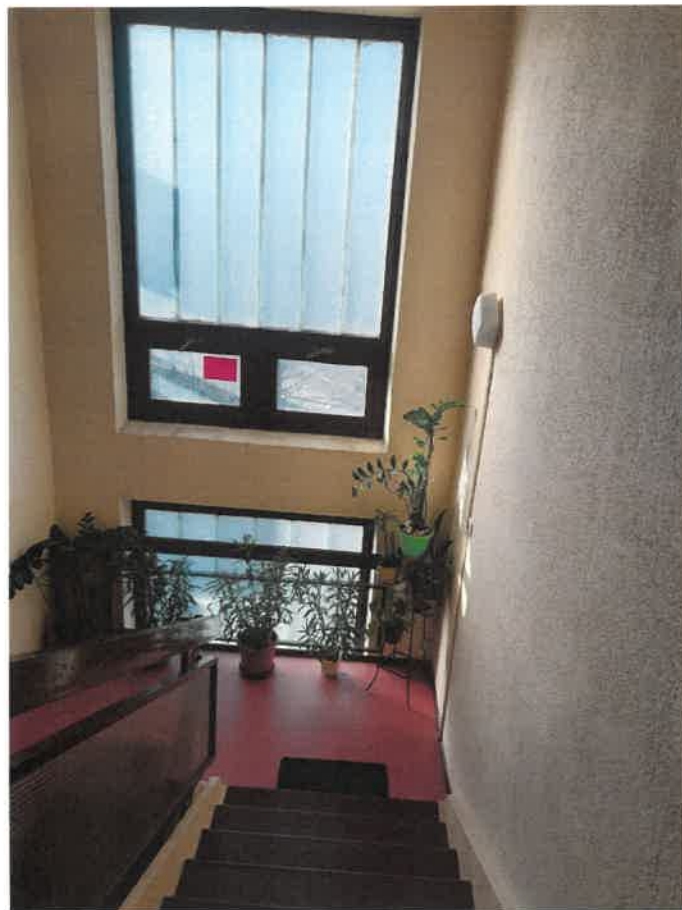
A lépcsőházi sorolt szerkezetek cseréje még nem történt meg, egyidősek az épülettel. Állapotuk megfelelő, azonban néhány helyen befolyhat az esővíztömítésük, karbantartásuk javasolt. A lakásokban lévő nyílászárók cseréjéről a lakástulajdonosok egyénileg gondoskodnak.

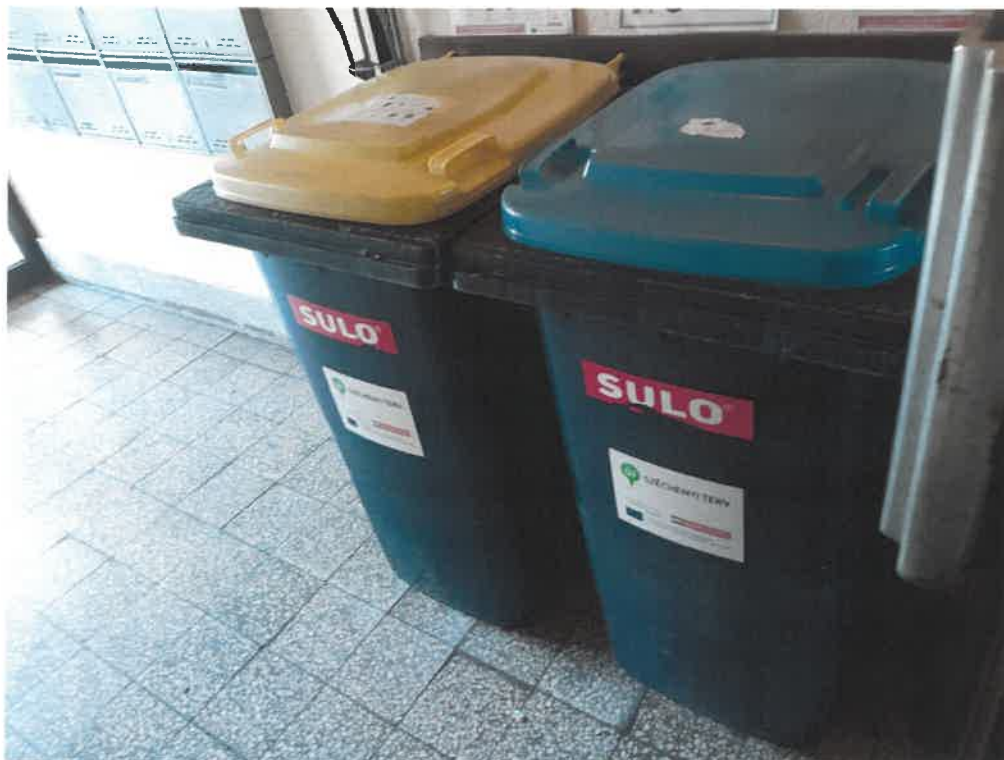
A lépcsőházban külön kukatároló helyiség nem került kialakításra, a kommunális hulladék tárolására az Olga utcában elhelyezett külön „kukatárolók” épültek, melyekből az FKF Zrt. közvetlenül végzi a szállítást. Állapotuk a koruknak megfelelő, funkciójuk ellátására alkalmasak. A szelektív tartályokat a lépcsőház alaksori részén az Olga utca felől tárolják.

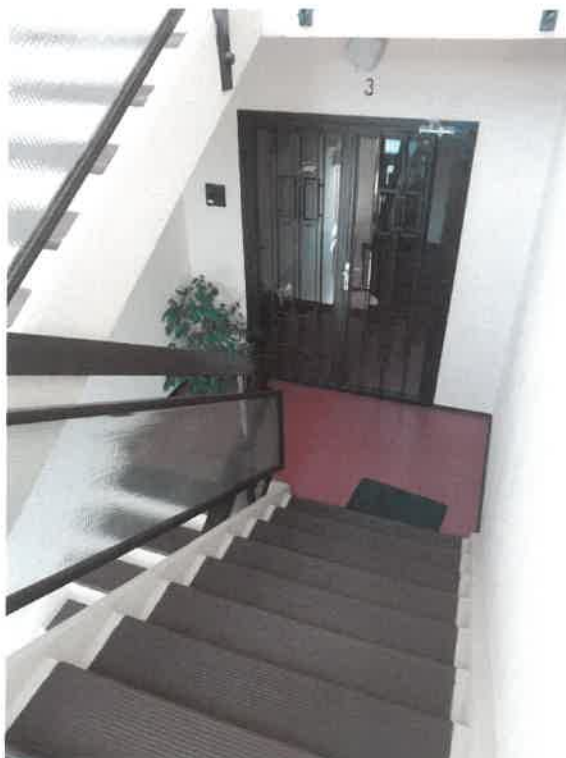
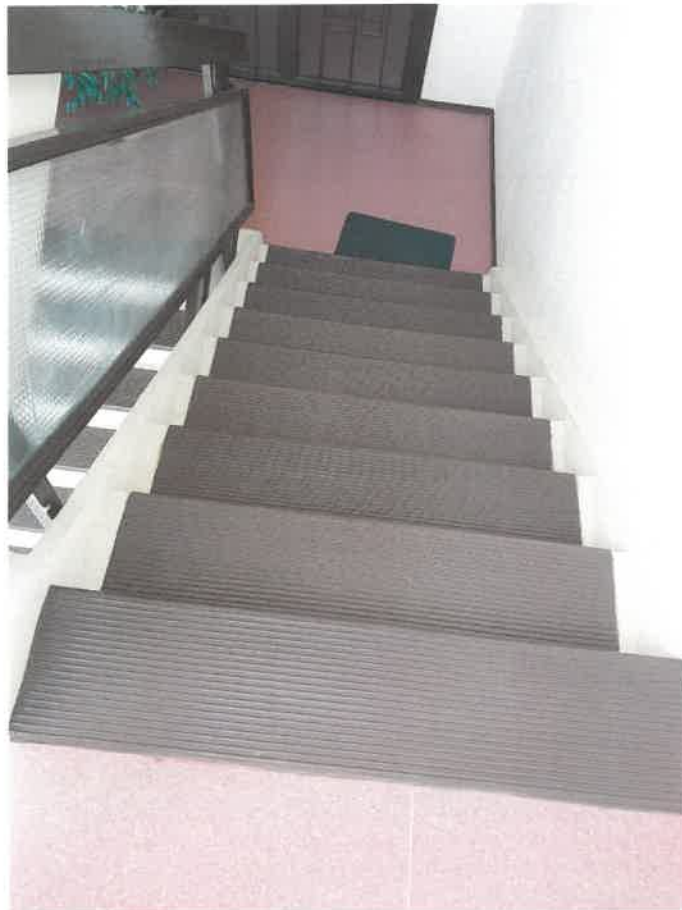
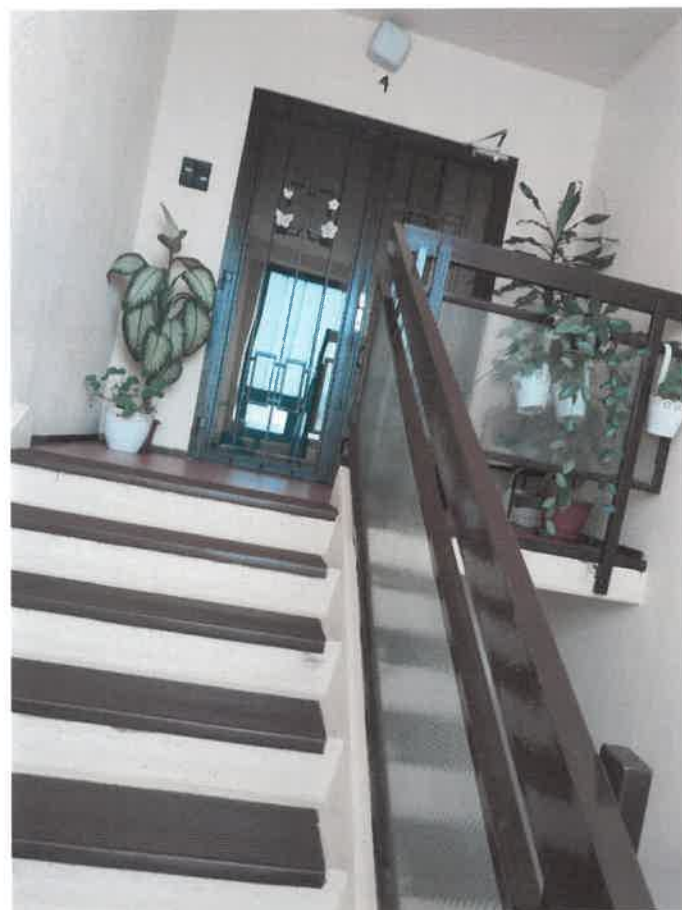
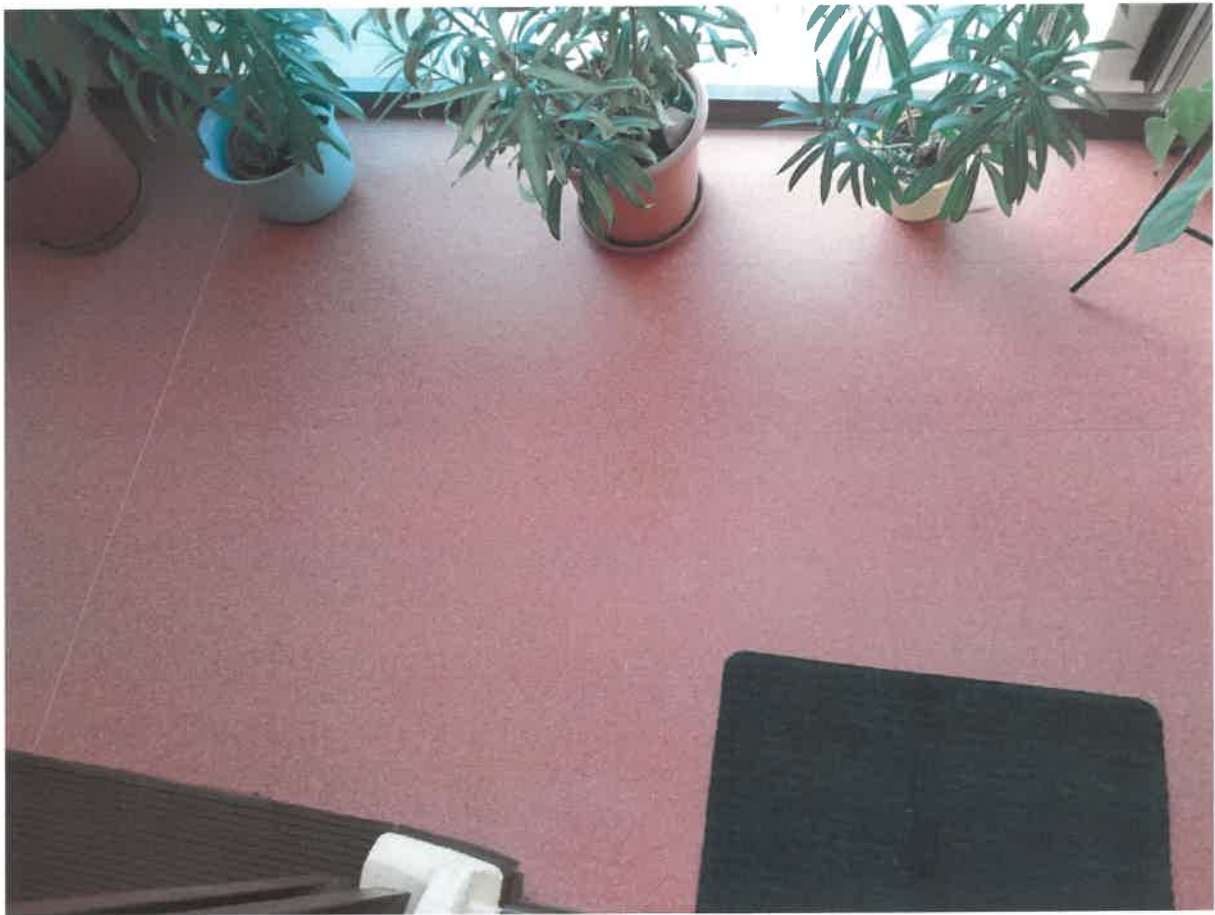
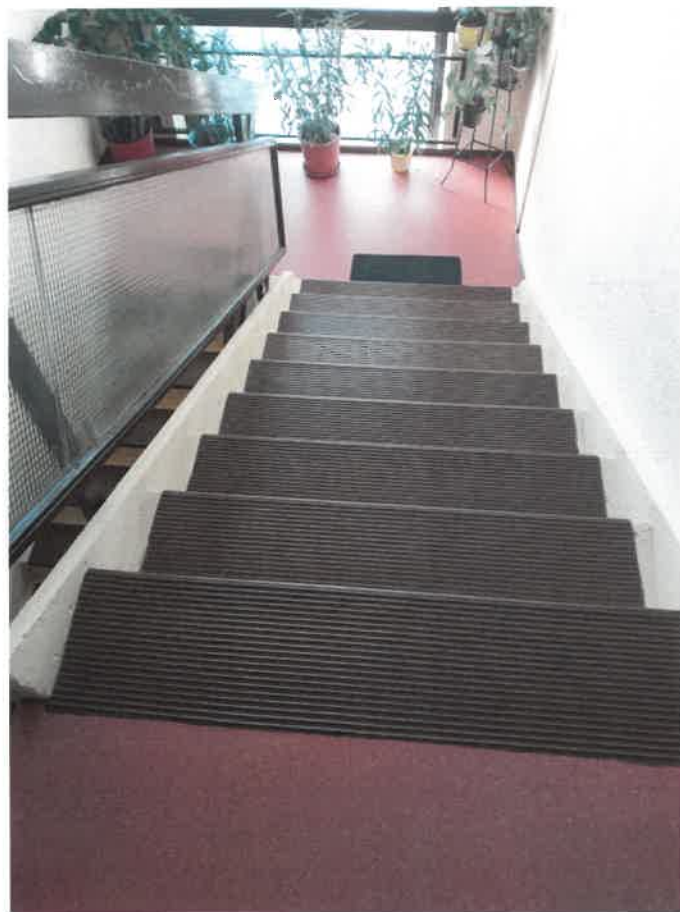
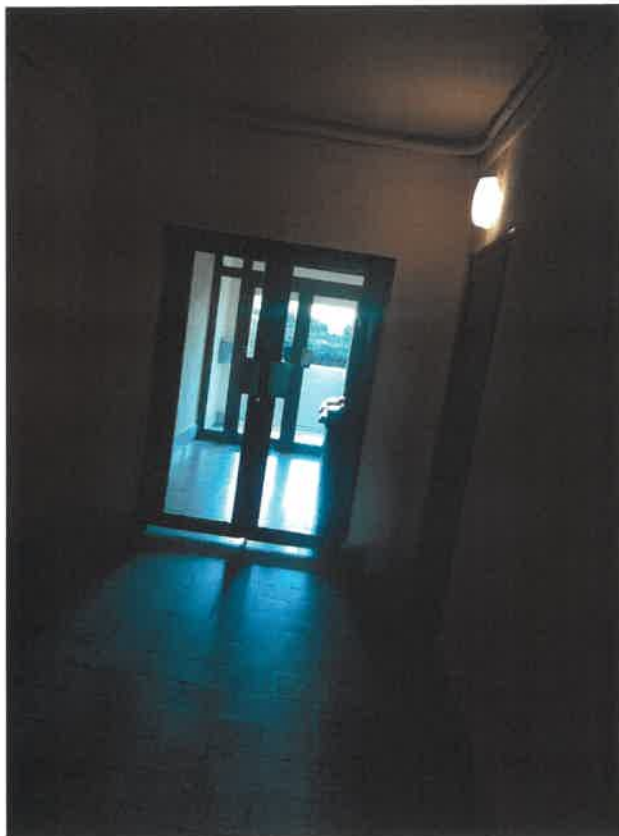
A lépcsőházban lévő burkolatok folytonosak. Az aljzat PVC lemezből (2017.-ben felújítása megtörtént) és hidegburkolati lapokból került kialakításra. A korlátok állapota és rögzítése biztonságosnak mondható.

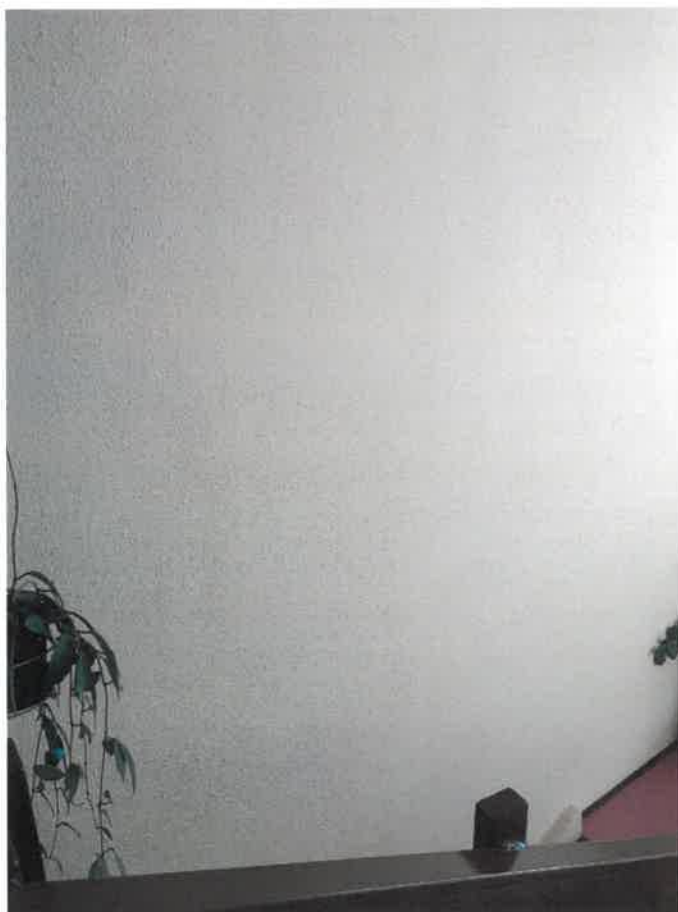
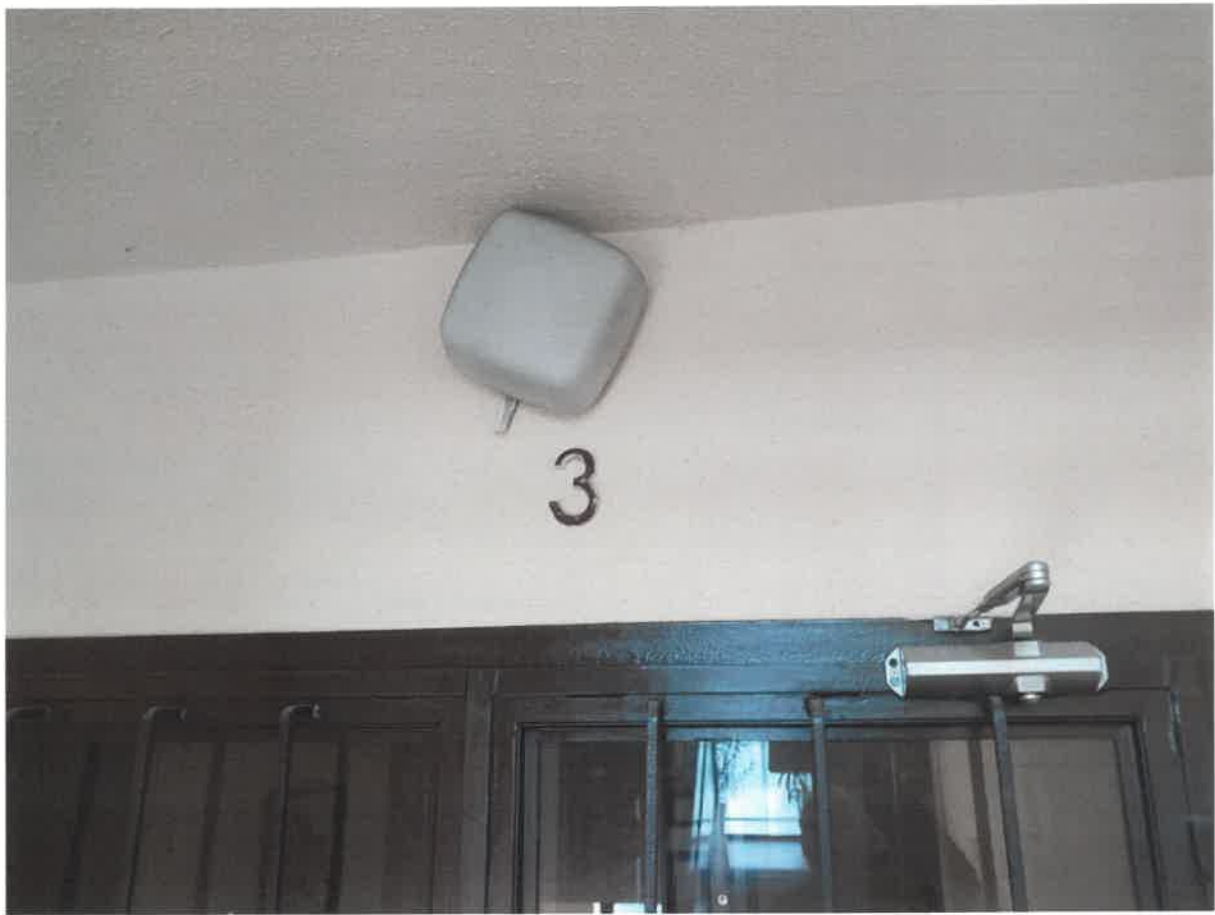
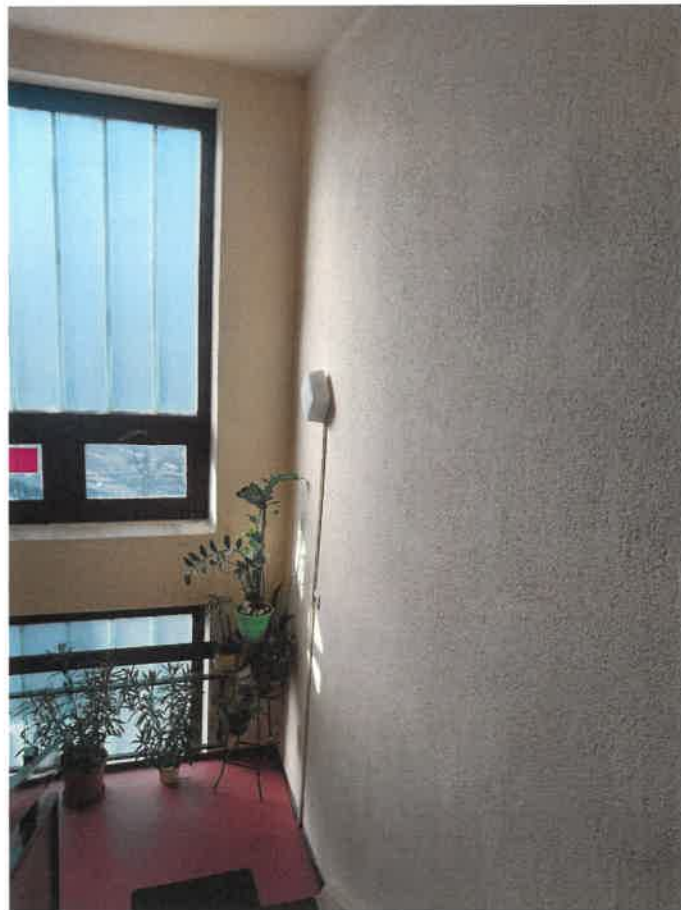
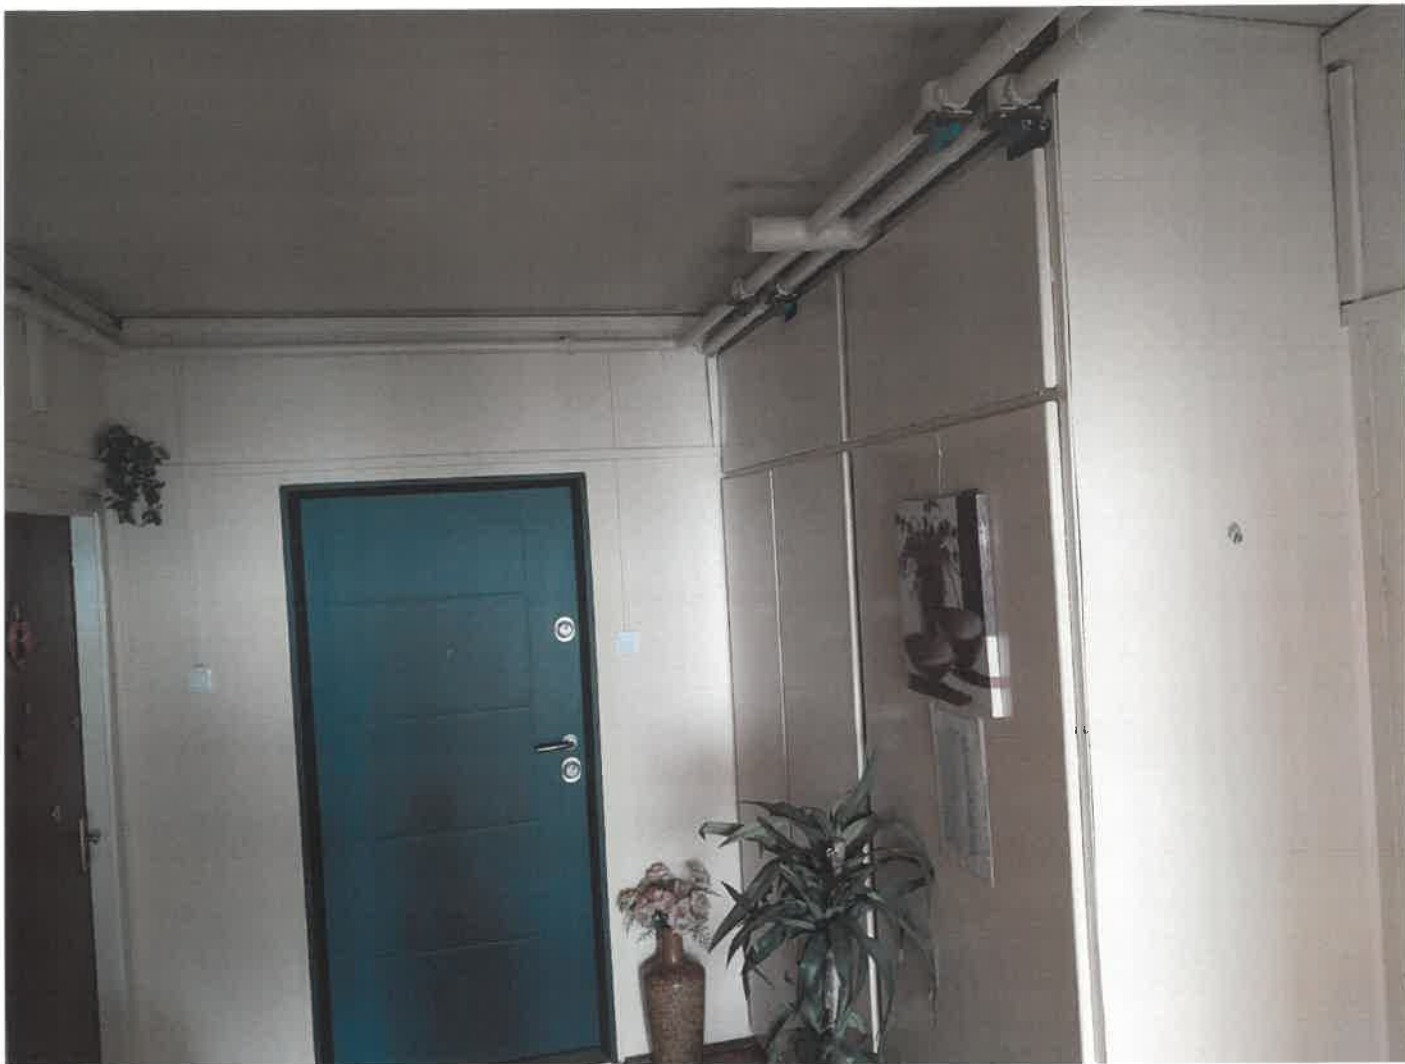
A lépcsőházban a falburkolatok festése már időszerű, a természetes elhasználódás, és a költözések miatt a falfelület helyenként foltos.

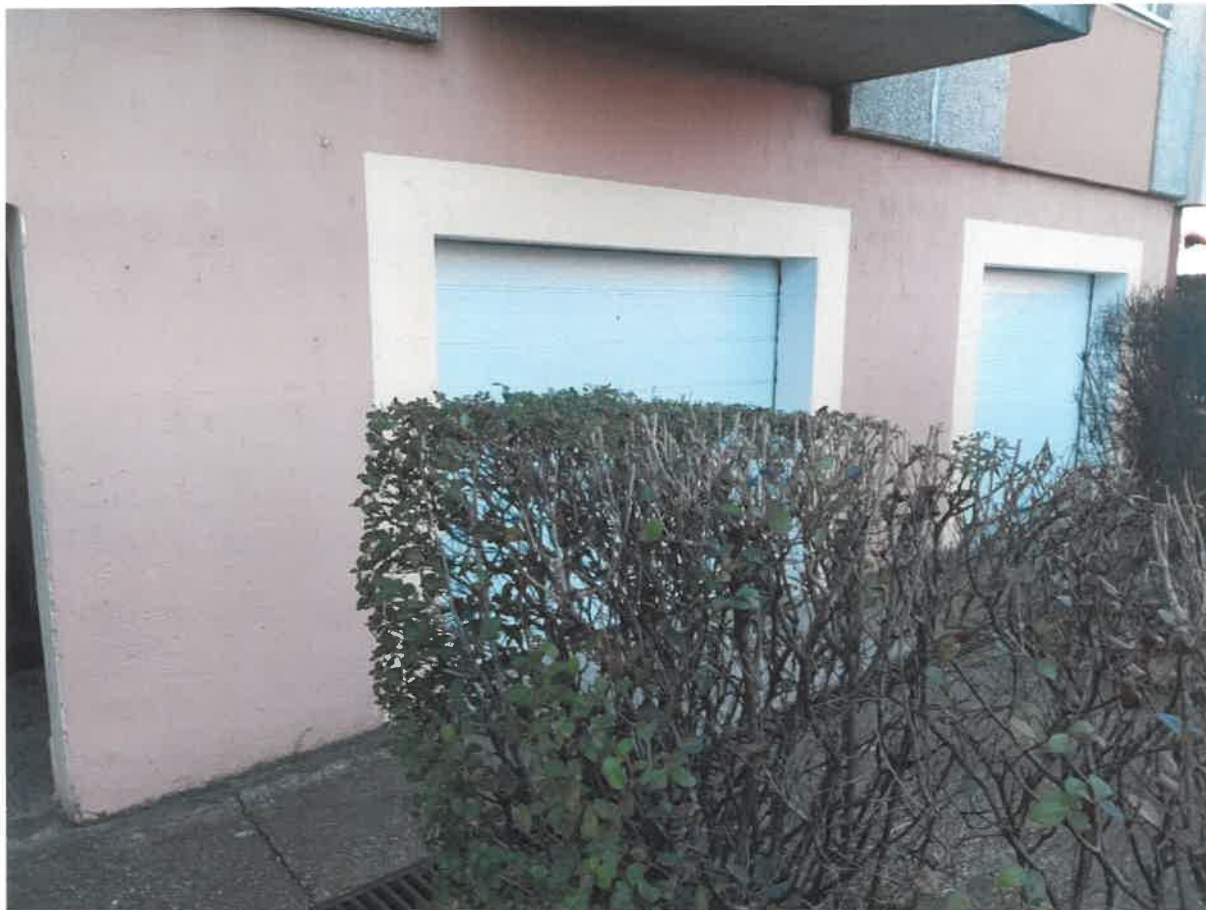
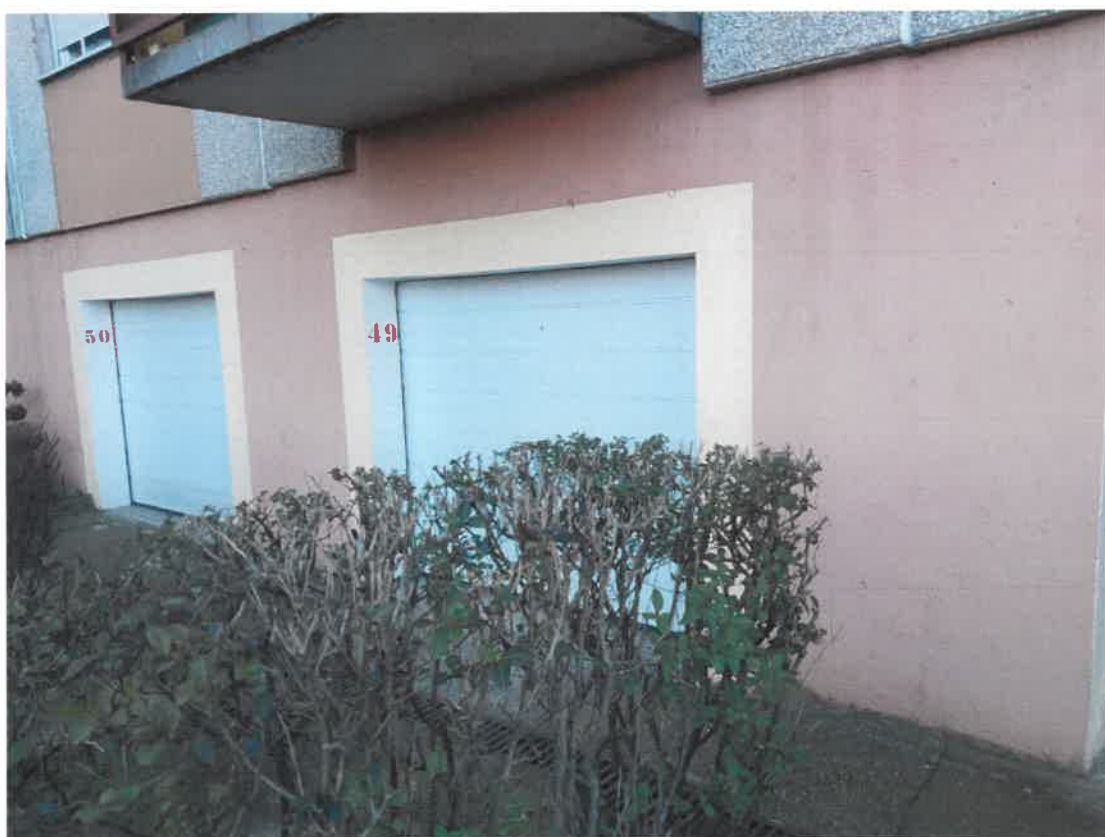
A lépcsőházban garázs - 4db –(79,56m<sup>2</sup>) az Olga utcai alaksori (utca) szinten került kialakításra, ezek használatára bérleti szerződéssel többnyire az ott lakóknak van lehetősége. Ezeken kívül parkolás az ingatlan előtti közterületi parkolóban, az Olga utcában lehetséges.
