Összefogás Lakásszövetkezet

## Állagfelmérés 2024.

1165 Budapest, Összefogás sétány 3.

Készítette: Schvab Ferenc

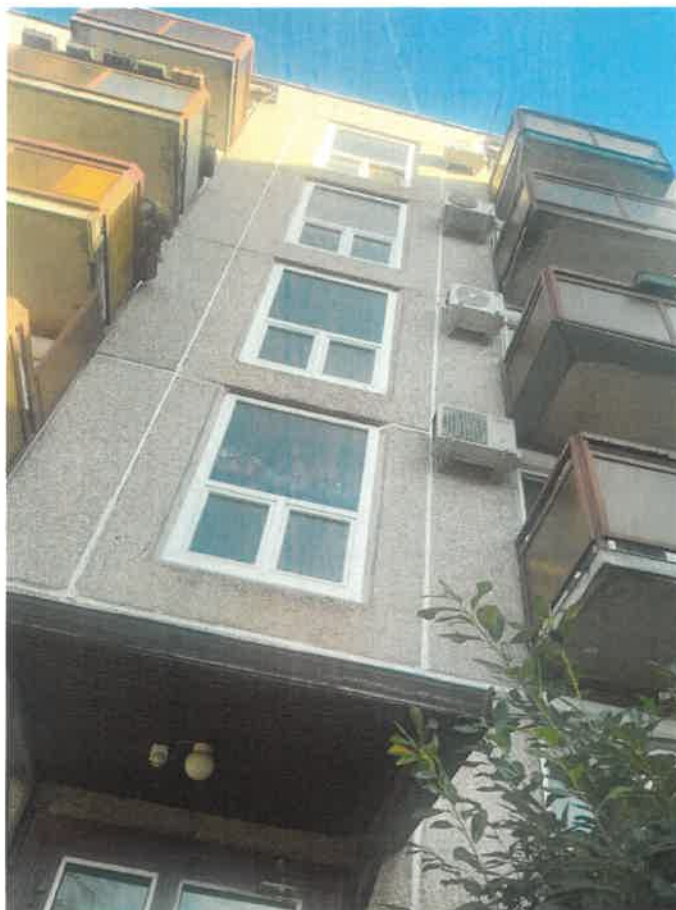
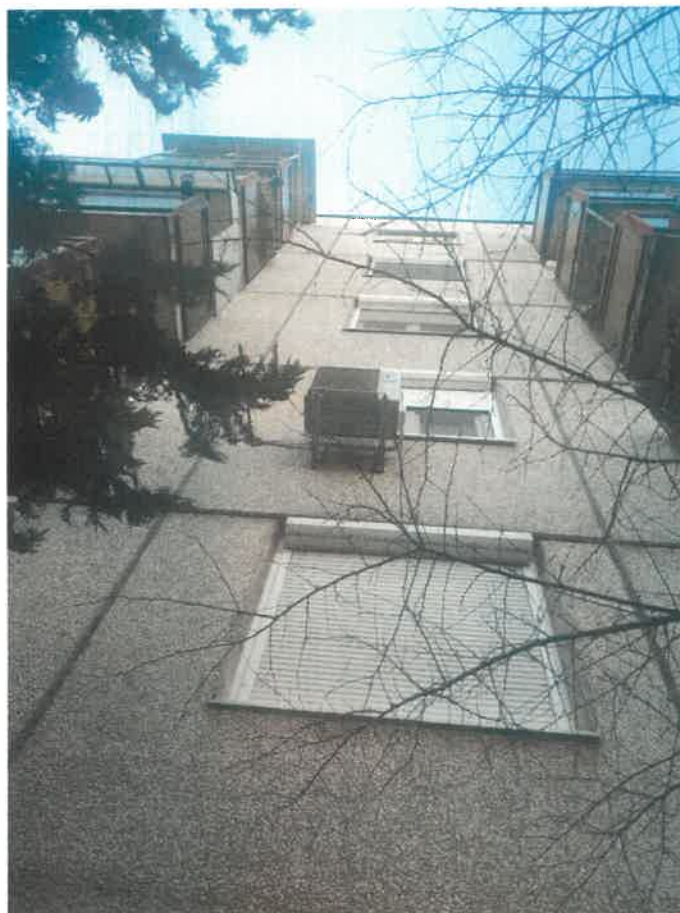
## **Külső vakolat**

Az épület oldalfala előre gyártott vasbeton elemekből készült, korának megfelelő állapotú. Helyenként a természetes épületmozgás és elhasználódás következtében a dilatációs hézagok tömítőanyagai hiányosak. A fűdémszellőző rácsok meglétét ellenőrizni szükséges. A dilatációs hézagok további vizsgálata, karbantartása javasolt. A homlokzati végfalak szigetelésére 2013- ban sor került, ezek állapota jónak mondható.

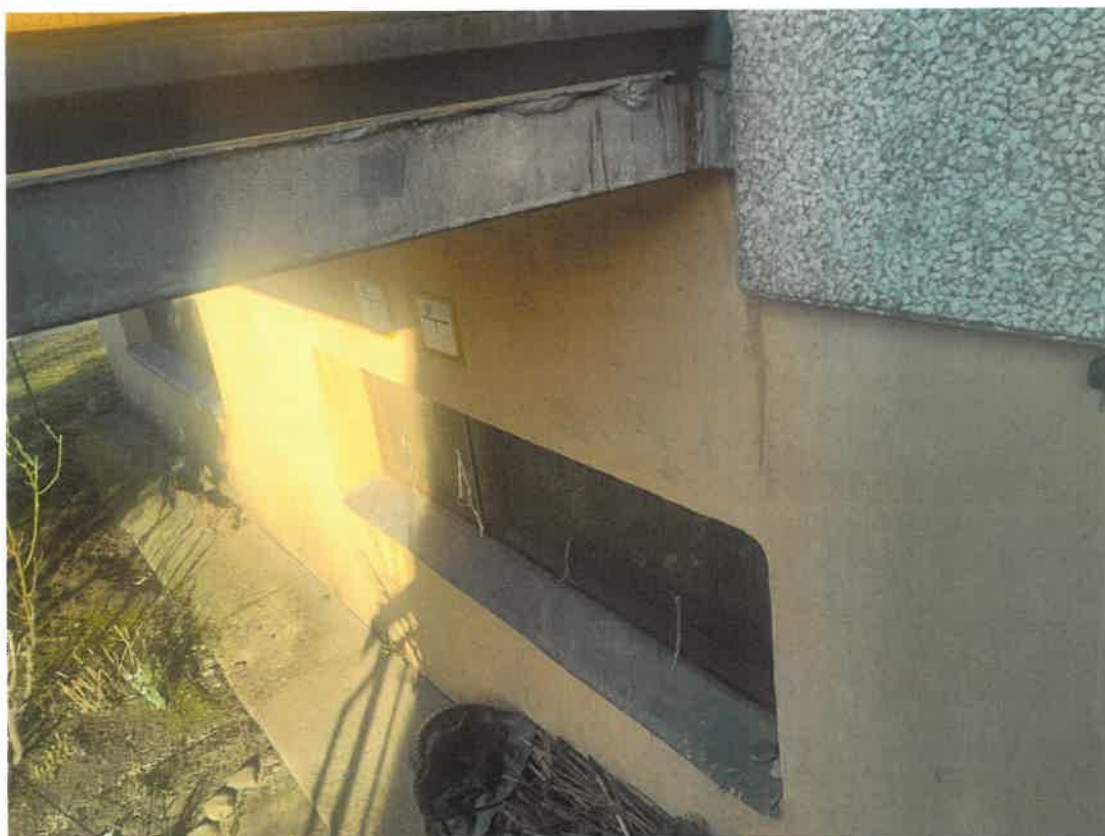
### Lábazat

A lépcsőház oldalfalán az Olga utca felől a garázsok szintjén, a sétány felől, a tárolók magasságában került lábazat kialakításra.

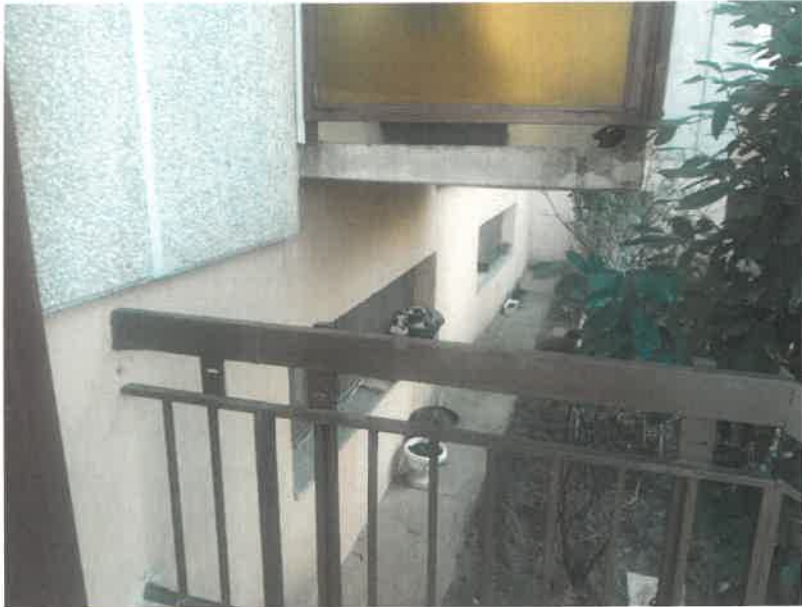
### **Szolgálati járda**

A szolgálati járda megfelelő állapotú, biztonságos közlekedésre alkalmas, azonban az épület adottságait figyelembe véve gyalogos közlekedés nem történik rajta. Az épület vizesedésének elkerülése érdekében a növényzet karbantartása, valamint az esteleges hézagok javítása indokolt.

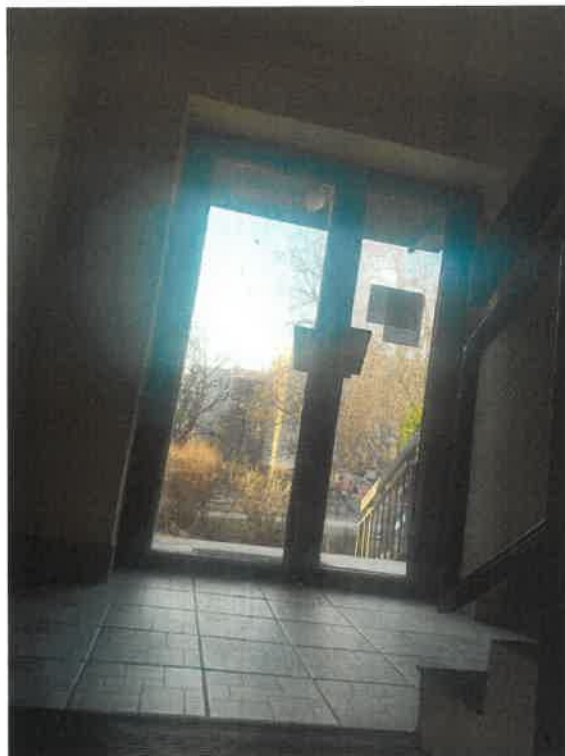
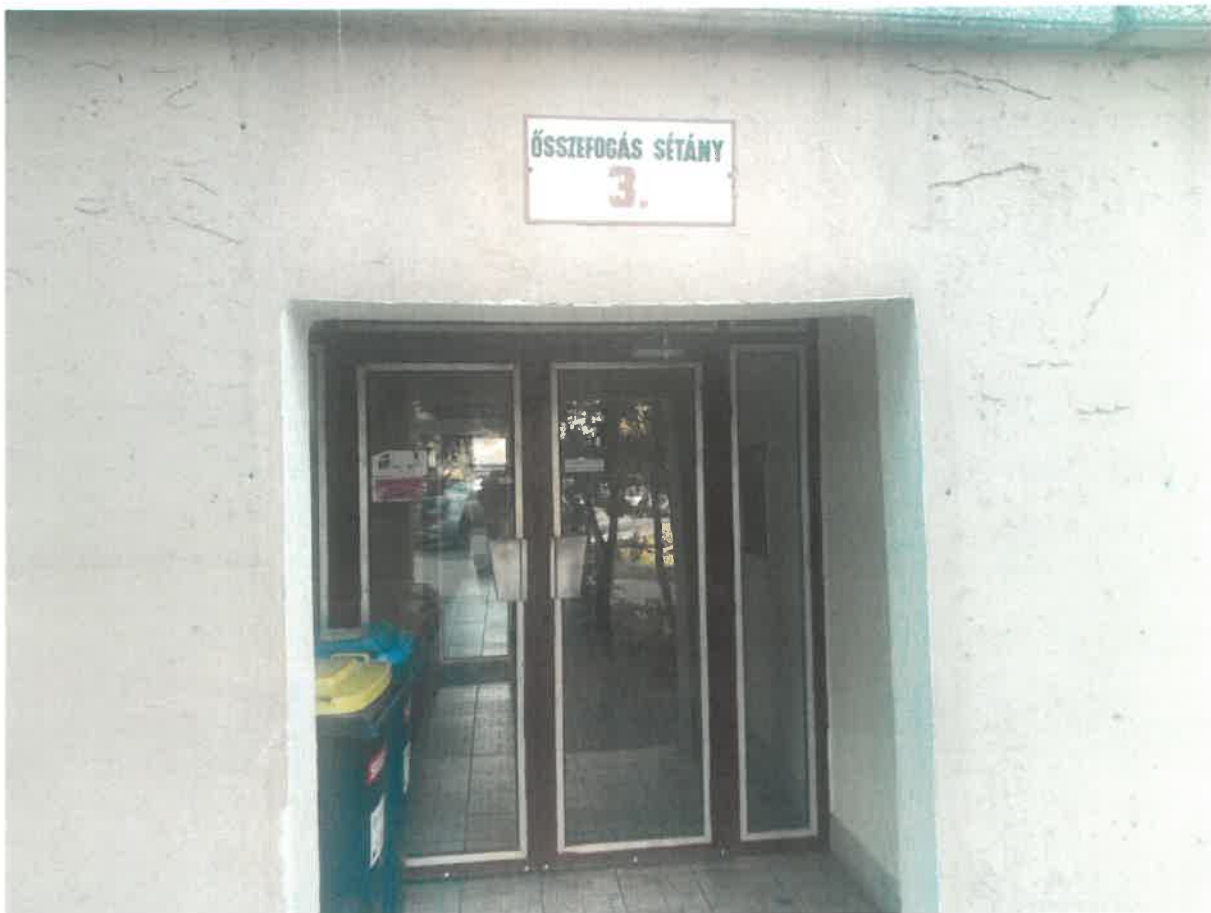
### **Bejárat ajtó**

A belső, lépcsőházba az Összefogás sétány felőli főbejáraton, valamint az alaksori szinten lévő, az Olga utca felőli „hátsó” bejáraton lehet bejutni.

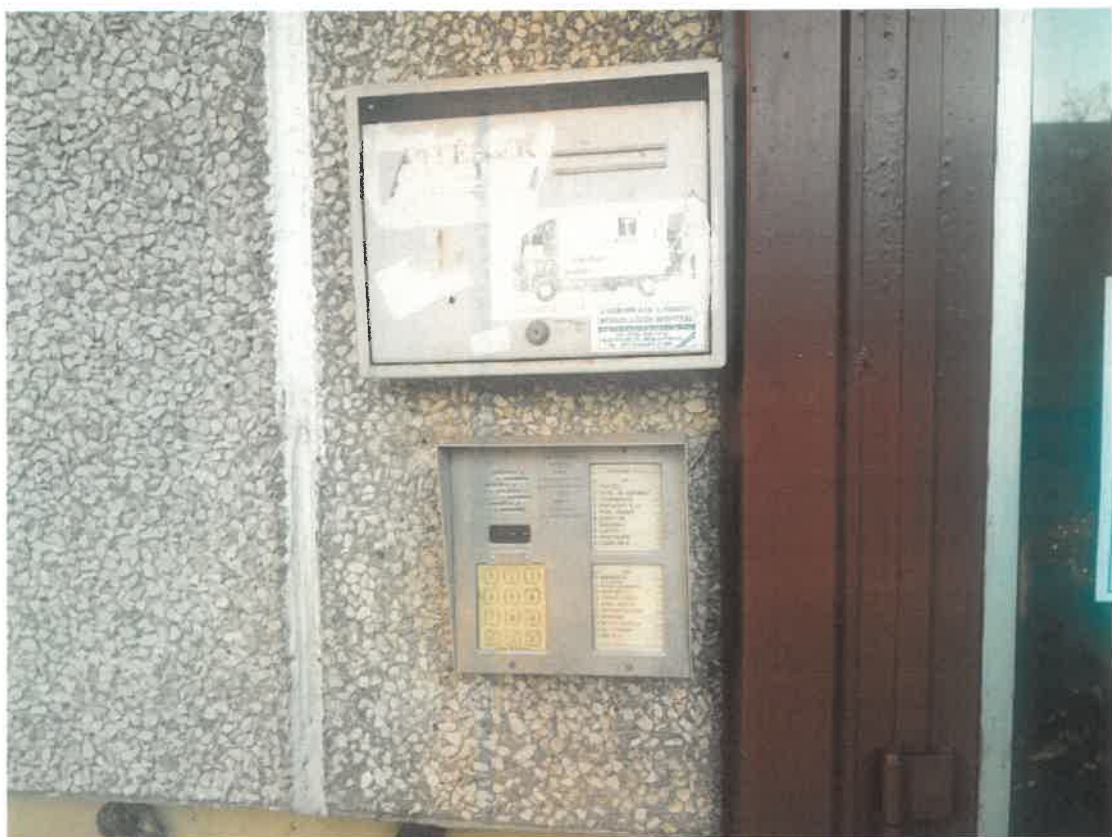
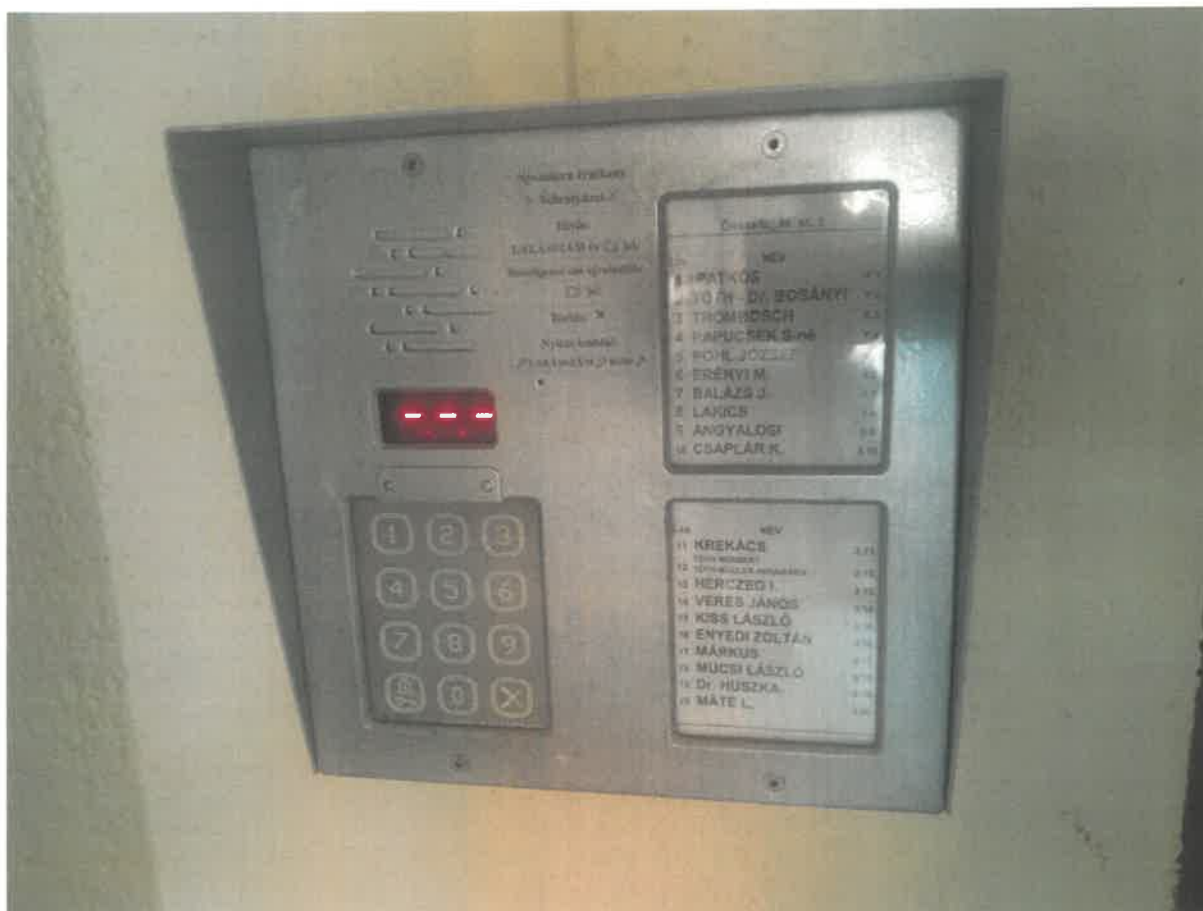
### **Kaputelefon rendszer**

Kapu telefon központ mindkét bejáraton kialakításra került. Codefon típusú, karbantartásuk, szükség szerinti javításuk rendszeresen megtörténik, állapotuk megfelelő.

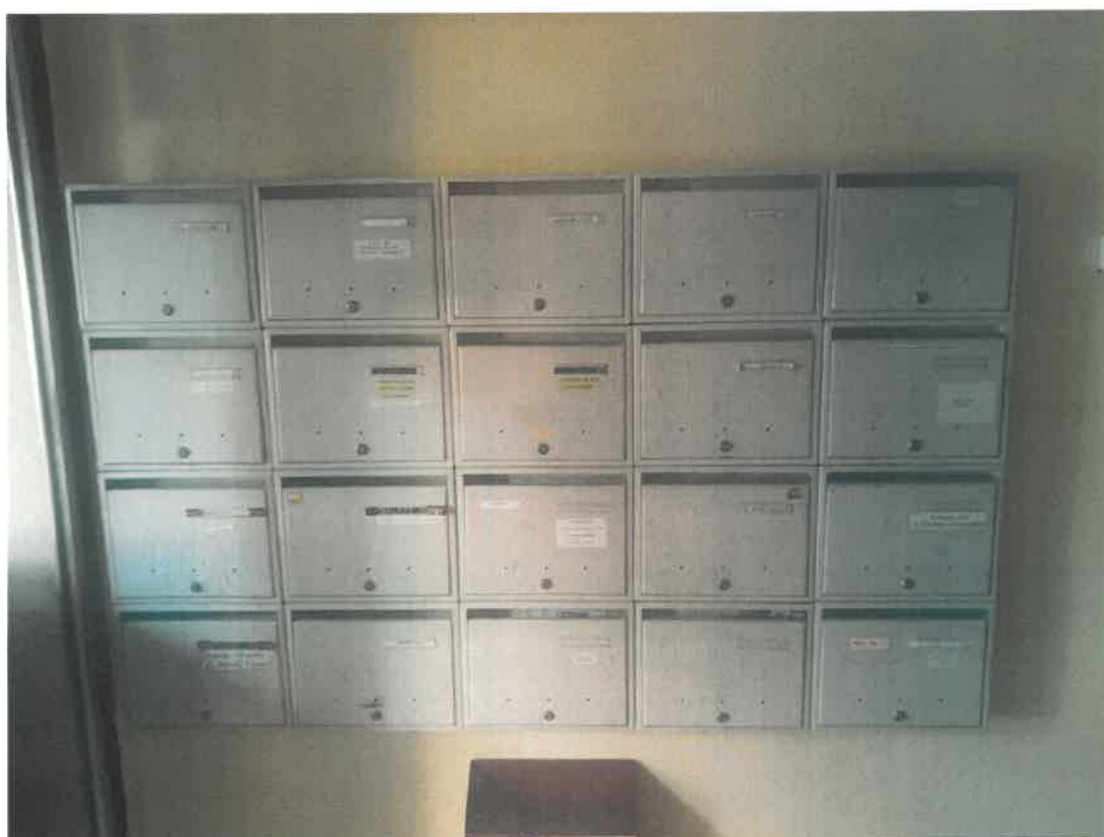
### Postaládák

A postaládák a lépcsőházban az Olga utca felől a földszinten találhatók, cseréjük az elmúlt években nem történt meg, állapotuk megfelelő, biztonságosnak mondható.

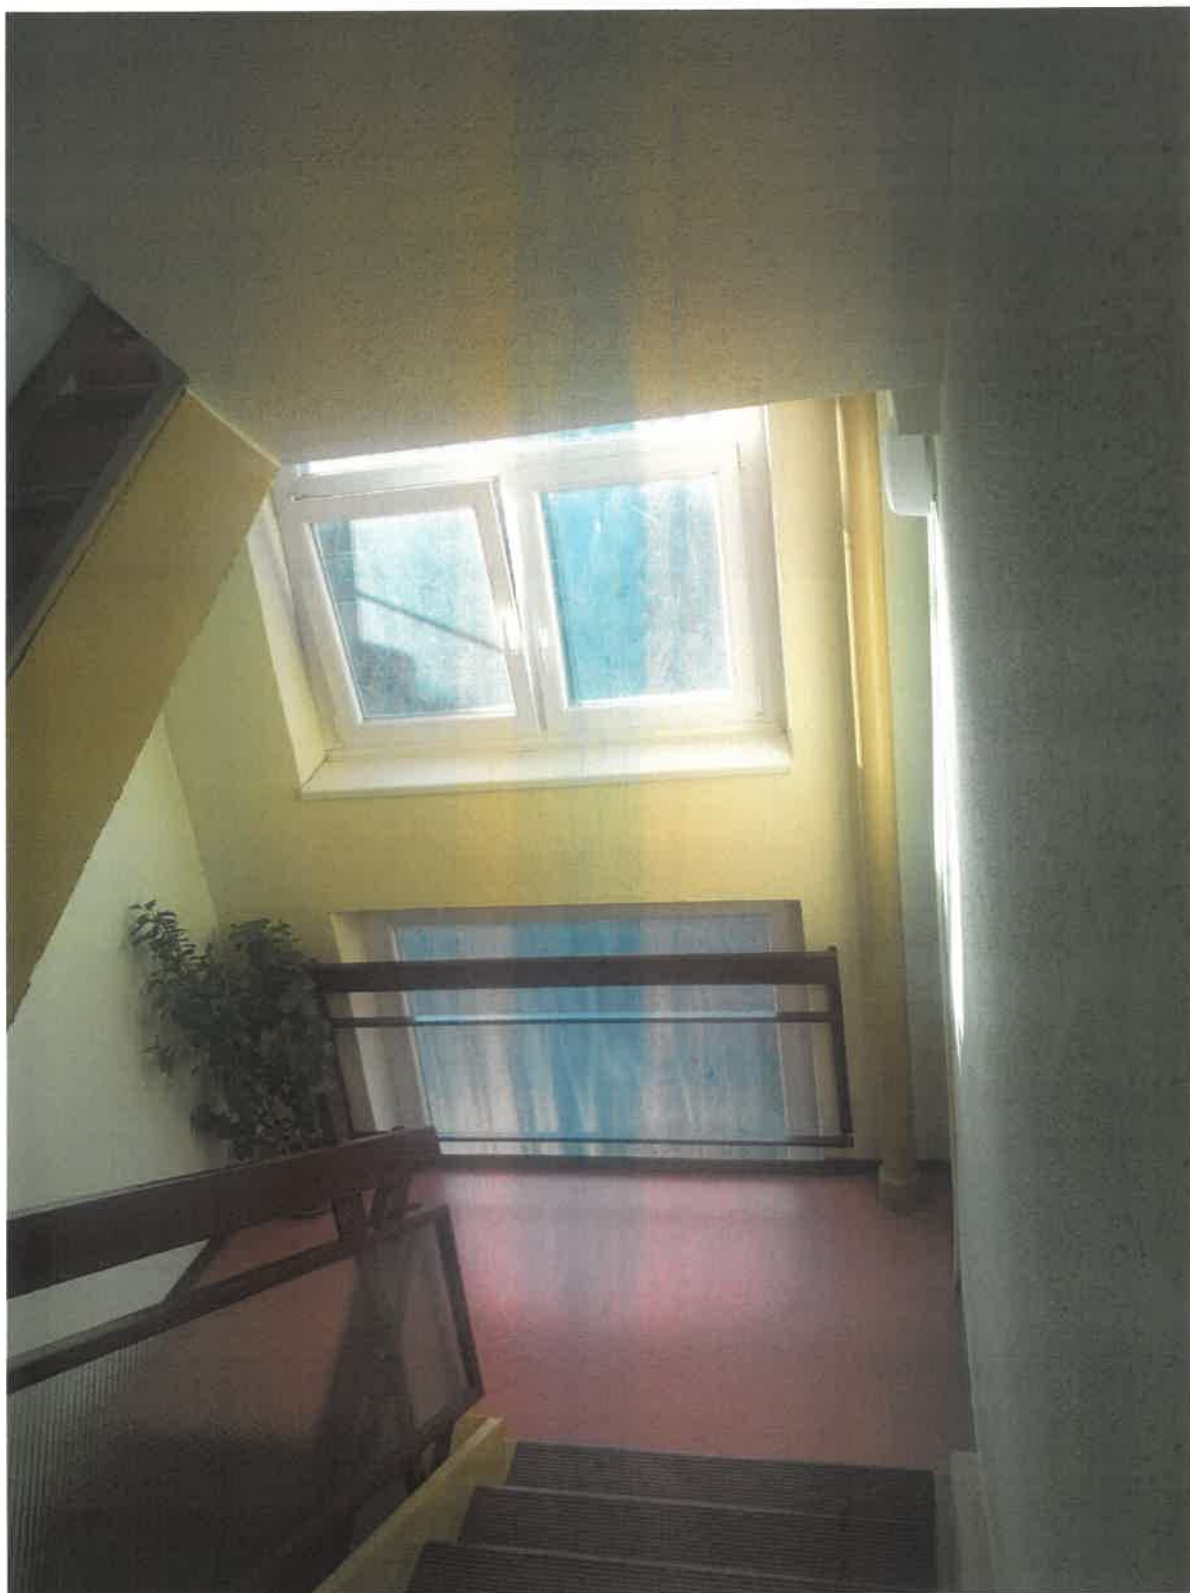
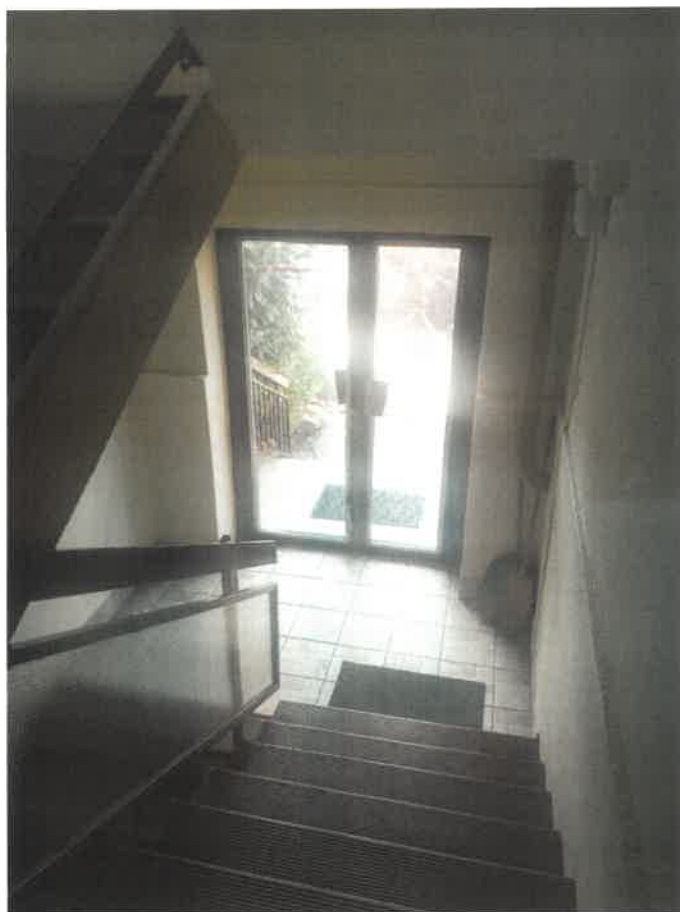
### **Belső nyílászárók, sorolt szerkezetek**

A lépcsőházi sorolt szerkezetek cseréje 2018- ban megtörtént. Állapotuk megfelelő, azonban néhány helyen befolyhat az esővíztömítésük, karbantartásuk javasolt. A lakásokban lévő nyílászárók cseréjéről a lakástulajdonosok egyénileg gondoskodnak.

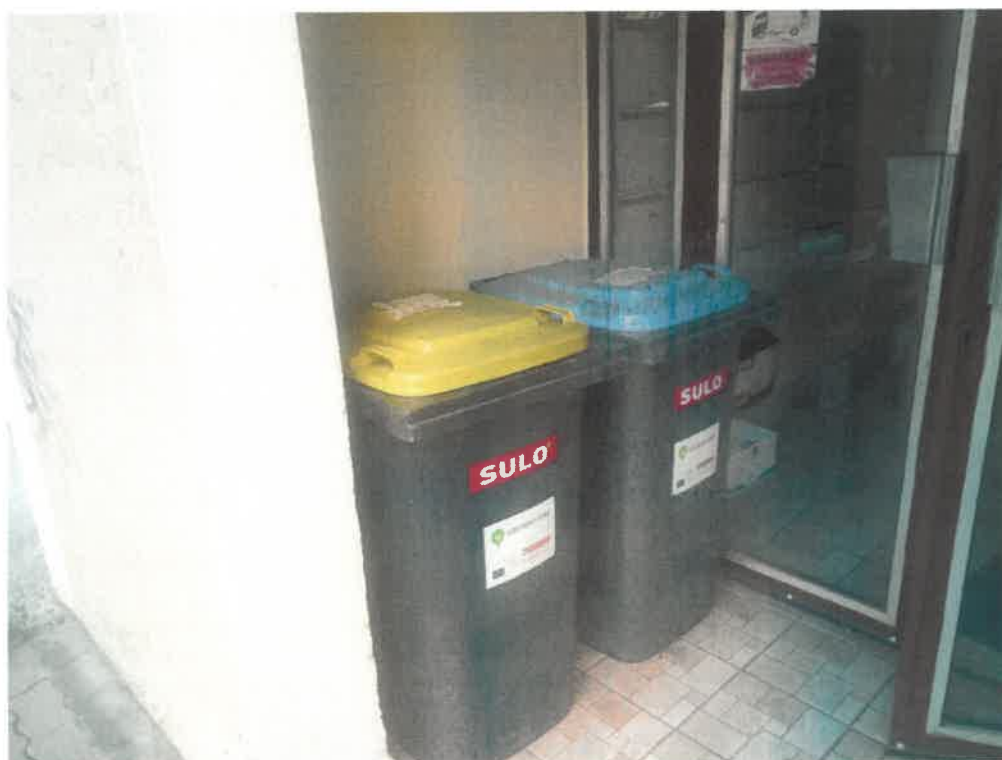
### **Közös tárolók, kukatárolók**

A lépcsőházban külön kukatároló helyiség nem került kialakításra, a kommunális hulladék tárolására az Olga utcában elhelyezett külön „kukatárolók” épültek, melyekből az FKF Zrt. közvetlenül végzi a szállítást. Állapotuk a koruknak megfelelő, funkciójuk ellátására alkalmasak. A szelektív tartályokat a lépcsőház alaksori részén az Olga utca felől tárolják.

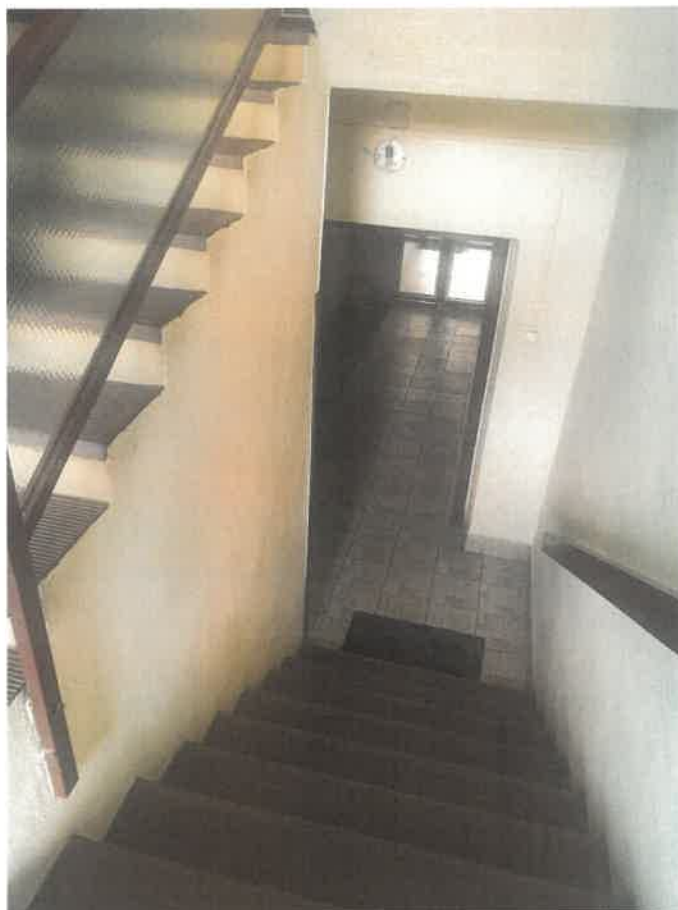
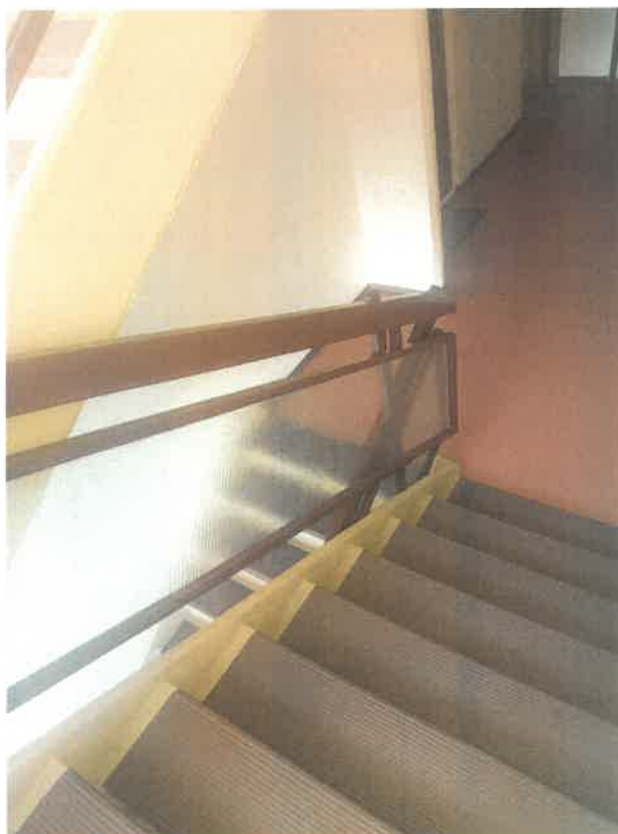
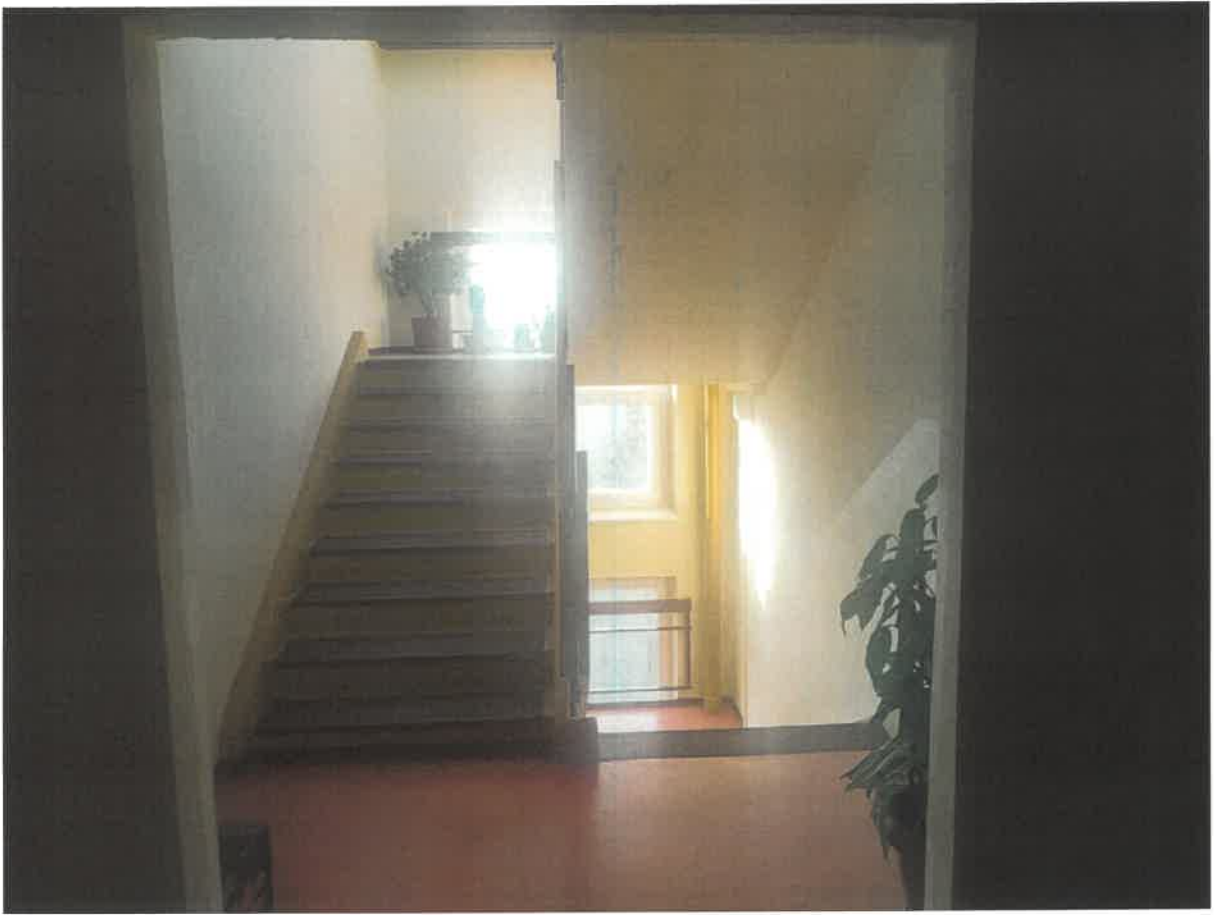
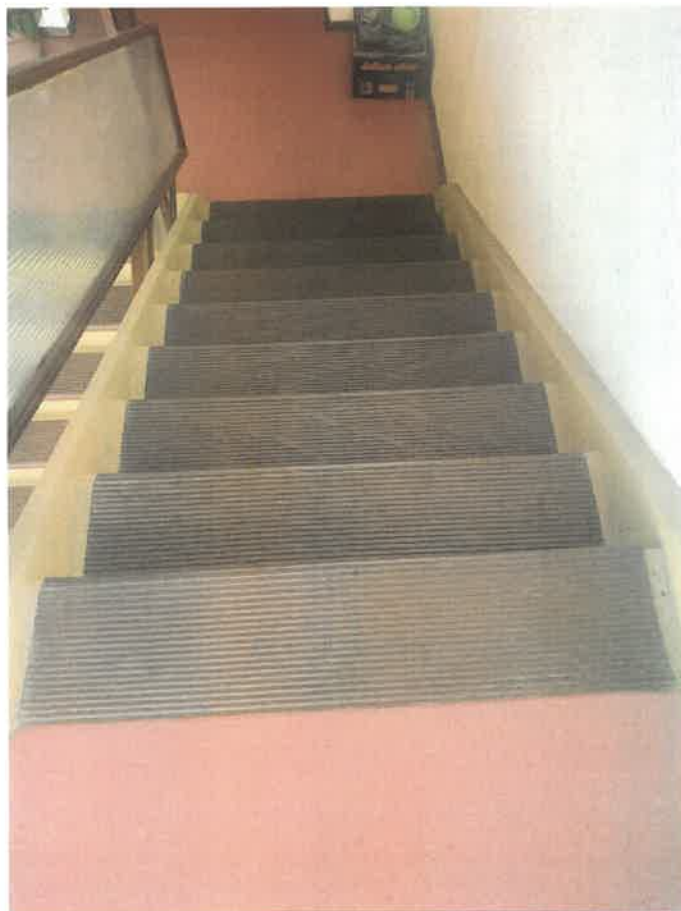
### **Lépcsőházi burkolatok, korlát**

A lépcsőházban lévő burkolatok folytonosak. Az aljzat PVC lemezből (2019 -ben felújítva) és hidegburkolati lapokból (2018- ban felújítva) került kialakításra. A korlátok állapota és rögzítése biztonságosnak mondható.

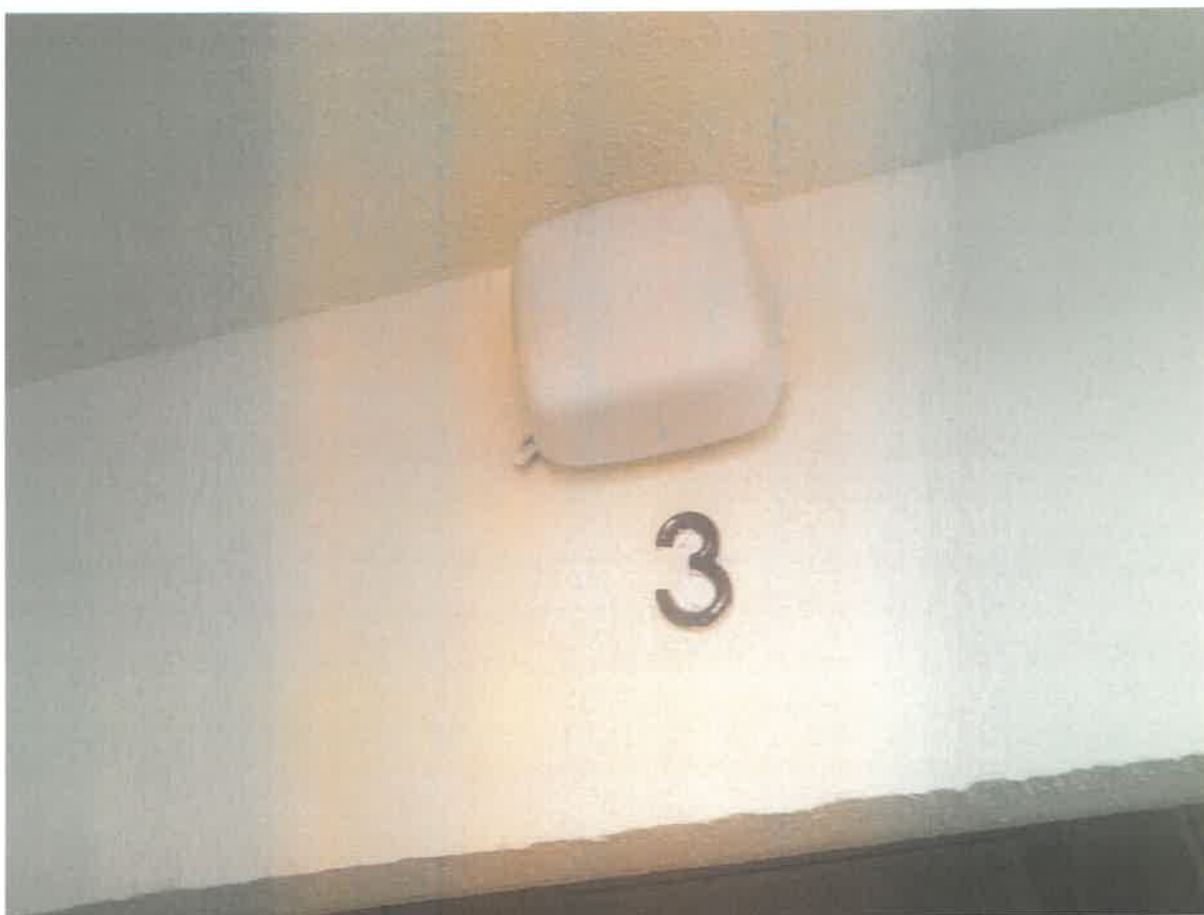
### **Lépcsőházi falak állapota**

A lépcsőházban a falburkolatok festése már időszerű, a természetes elhasználódás, és a költözések miatt a falfelület helyenként foltos.

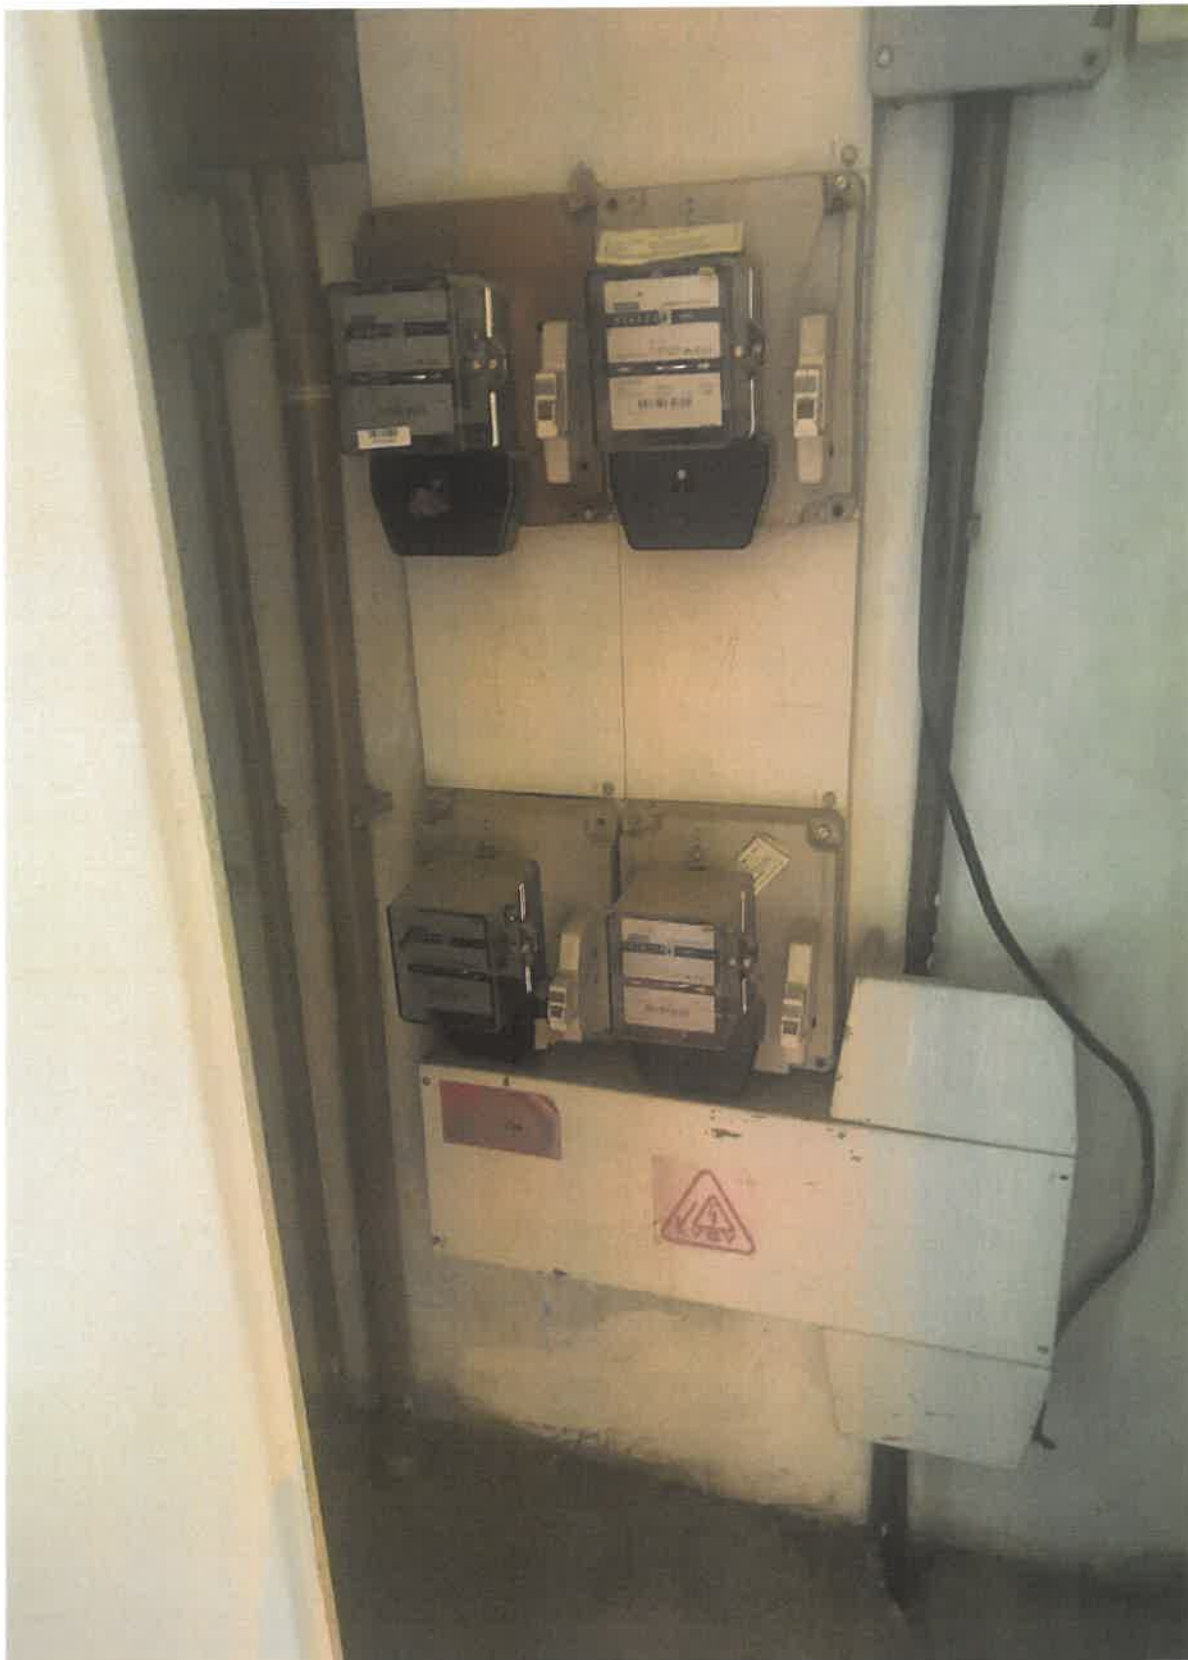
## Áramellátás

Az épület áramellátását, a földszinten az áramfogadó helyiségben az ELMŰ által elhelyezett kapcsolószekrény biztosítja, a lakások elektromos ellátását a szinten elhelyezett, önálló villanyóra biztosítja. Az épület villamos biztonságtechnikai felülvizsgálatai által megállapított hiányosságokat a felmérés nem tartalmazza. A villanyórák utáni hálózat karbantartásáról a lakástulajdonosok gondoskodnak.

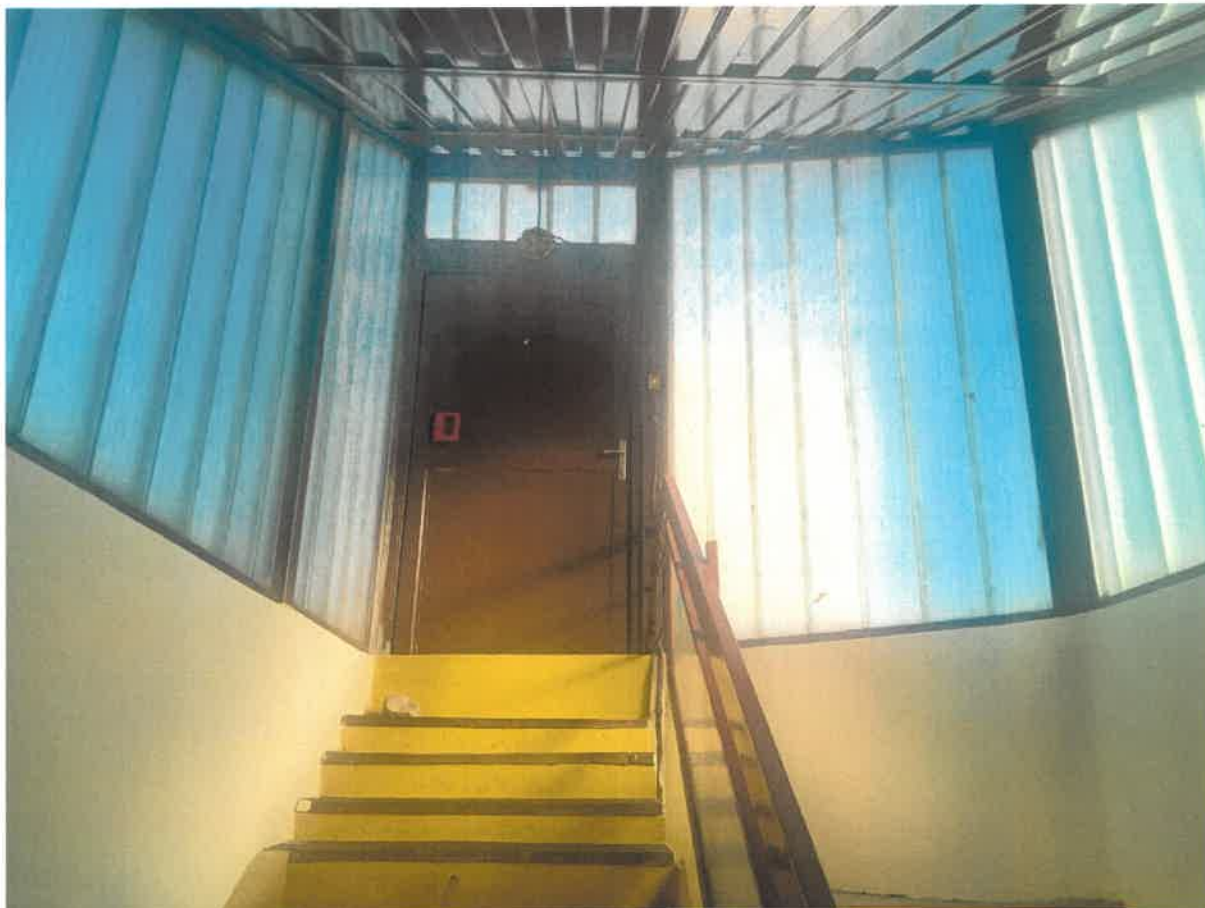
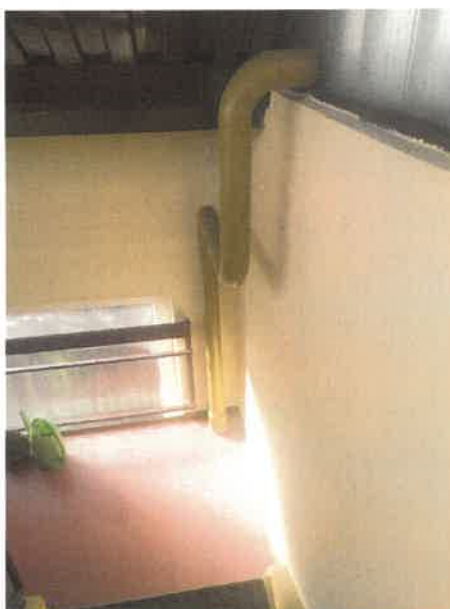
## Gépészeti rendszerek

Az épületben lévő lakásokban központi fűtés került kialakításra, az ehhez szükséges energiát, valamint a melegvíz szolgáltatást, a tetőn elhelyezett, központi gázüzemű készülékek biztosítják. A gáz csatlakozó vezeték tömörre tétele. 2016-ban megtörtént. A lakásokban csak a tűzhelyek ellátásához szükséges gázellátás biztosított. A szennyvíz elvezető rendszer, a belső csapadékvíz elvezetés, valamint a víz-nyomóvezeték teljes felújítása időszerű, egyidős az épülettel. Ezek felújítása, cseréje csak a meghibásodások alkalmával részlegesen történt meg. Az épület fűtését és melegvíz ellátását biztosító tetőkazánok ennek a lépcsőháznak a tetőszerkezetén kerültek elhelyezésre. A csapadékvíz elvezető rendszer, 2021-ben korszerűsítésre, bélelésre került.

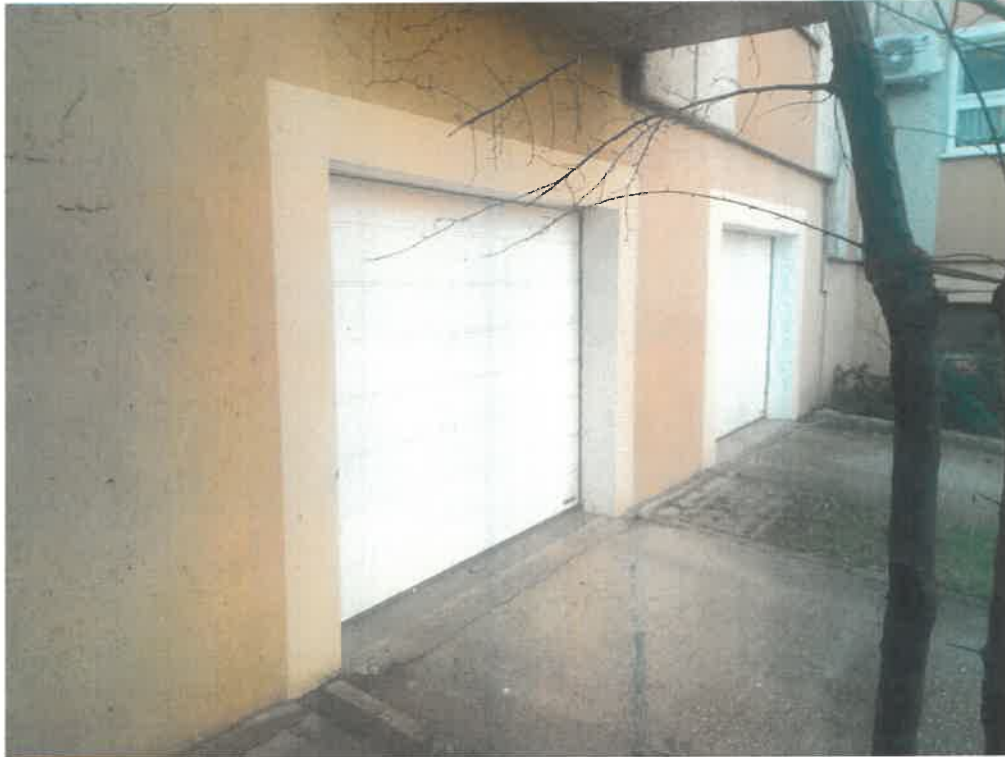
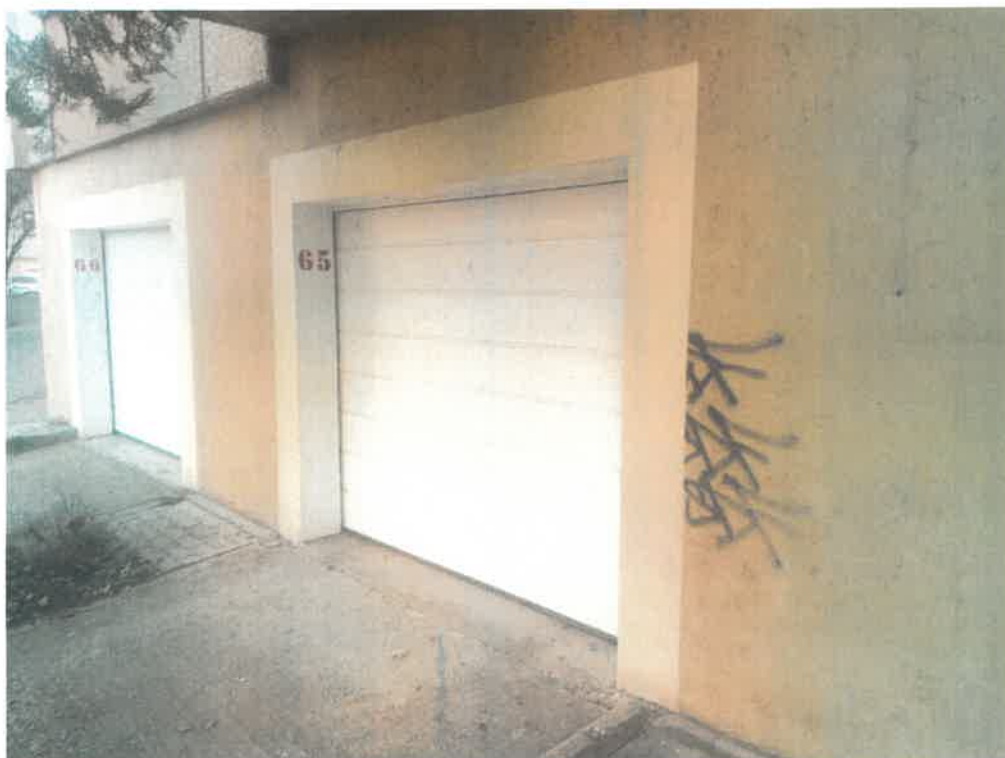
### **Garázs**

A lépcsőházban garázs - 4db (79,56 m<sup>2</sup>) - az Olga utcai alaksori (utca) szinten került kialakításra, ezek használatára bérleti szerződéssel többnyire az ott lakóknak van lehetősége. Ezeken kívül parkolás az ingatlan előtti közterületi parkolóban, az Olga utcában lehetséges.
