**Összefogás Lakásszövetkezet**

## **Állagfelmérés 2024.**

**1165 Budapest, Összefogás sétány 4.**

Készítette: Schvab Ferenc

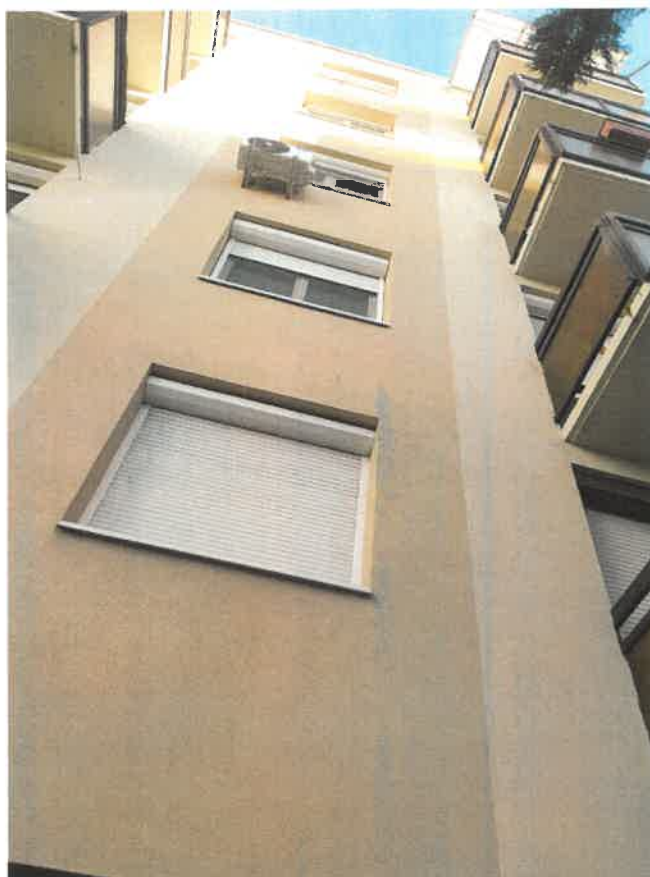
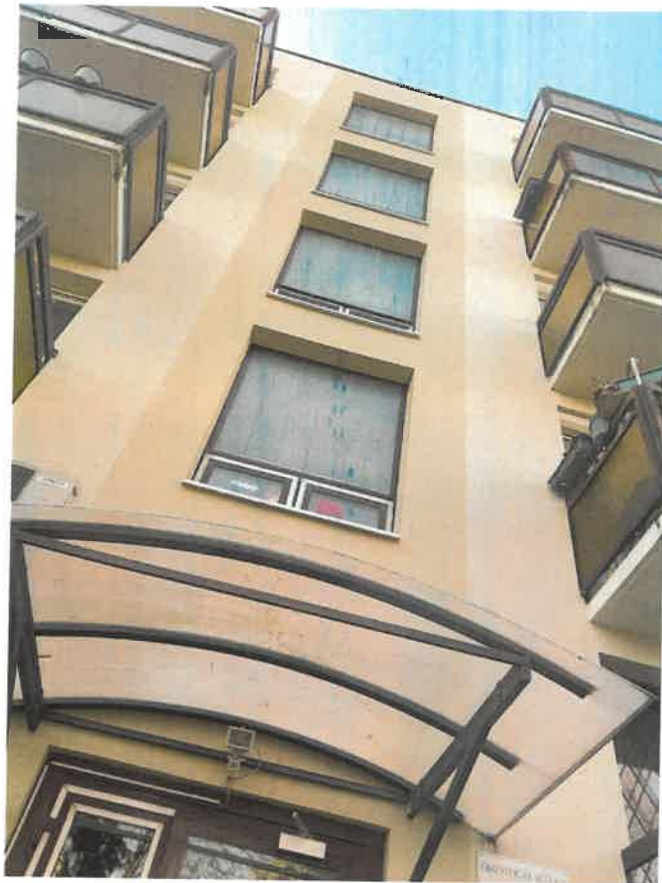
Az épület oldalfala előre gyártott vasbeton elemekből készült, korának megfelelő állapotú. Az épület hőszigetelésére 2013-ban és 2015,- ben sor került.

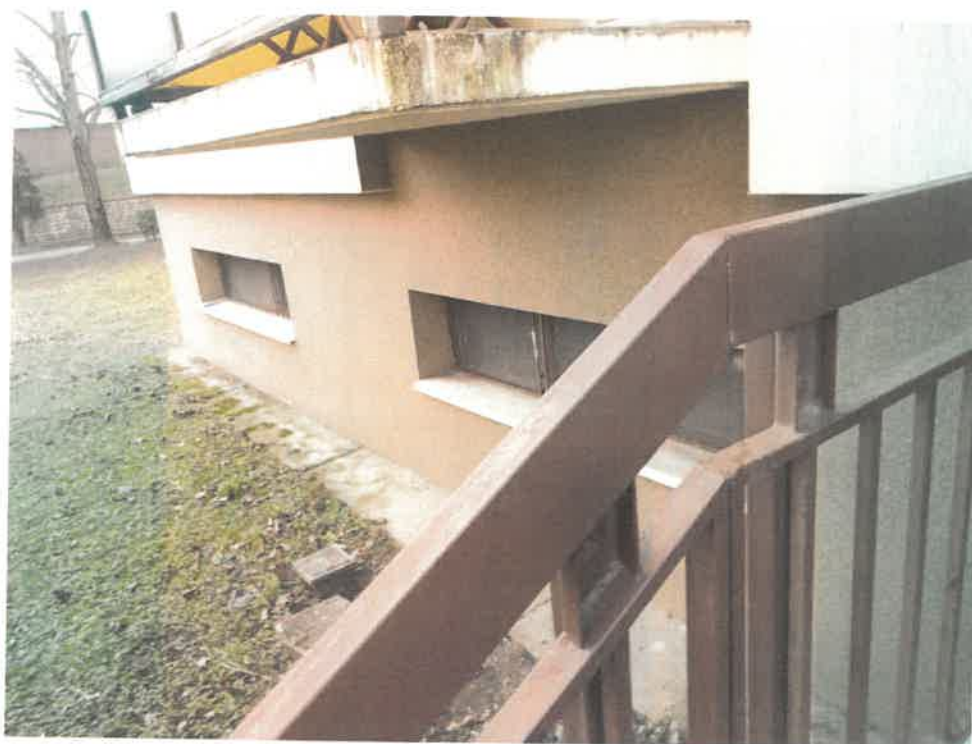
A lépcsőház oldalfalán a Budapesti út felől a garázsok szintjén, a sétány felől, a tárolók magasságában került lábazat kialakításra.

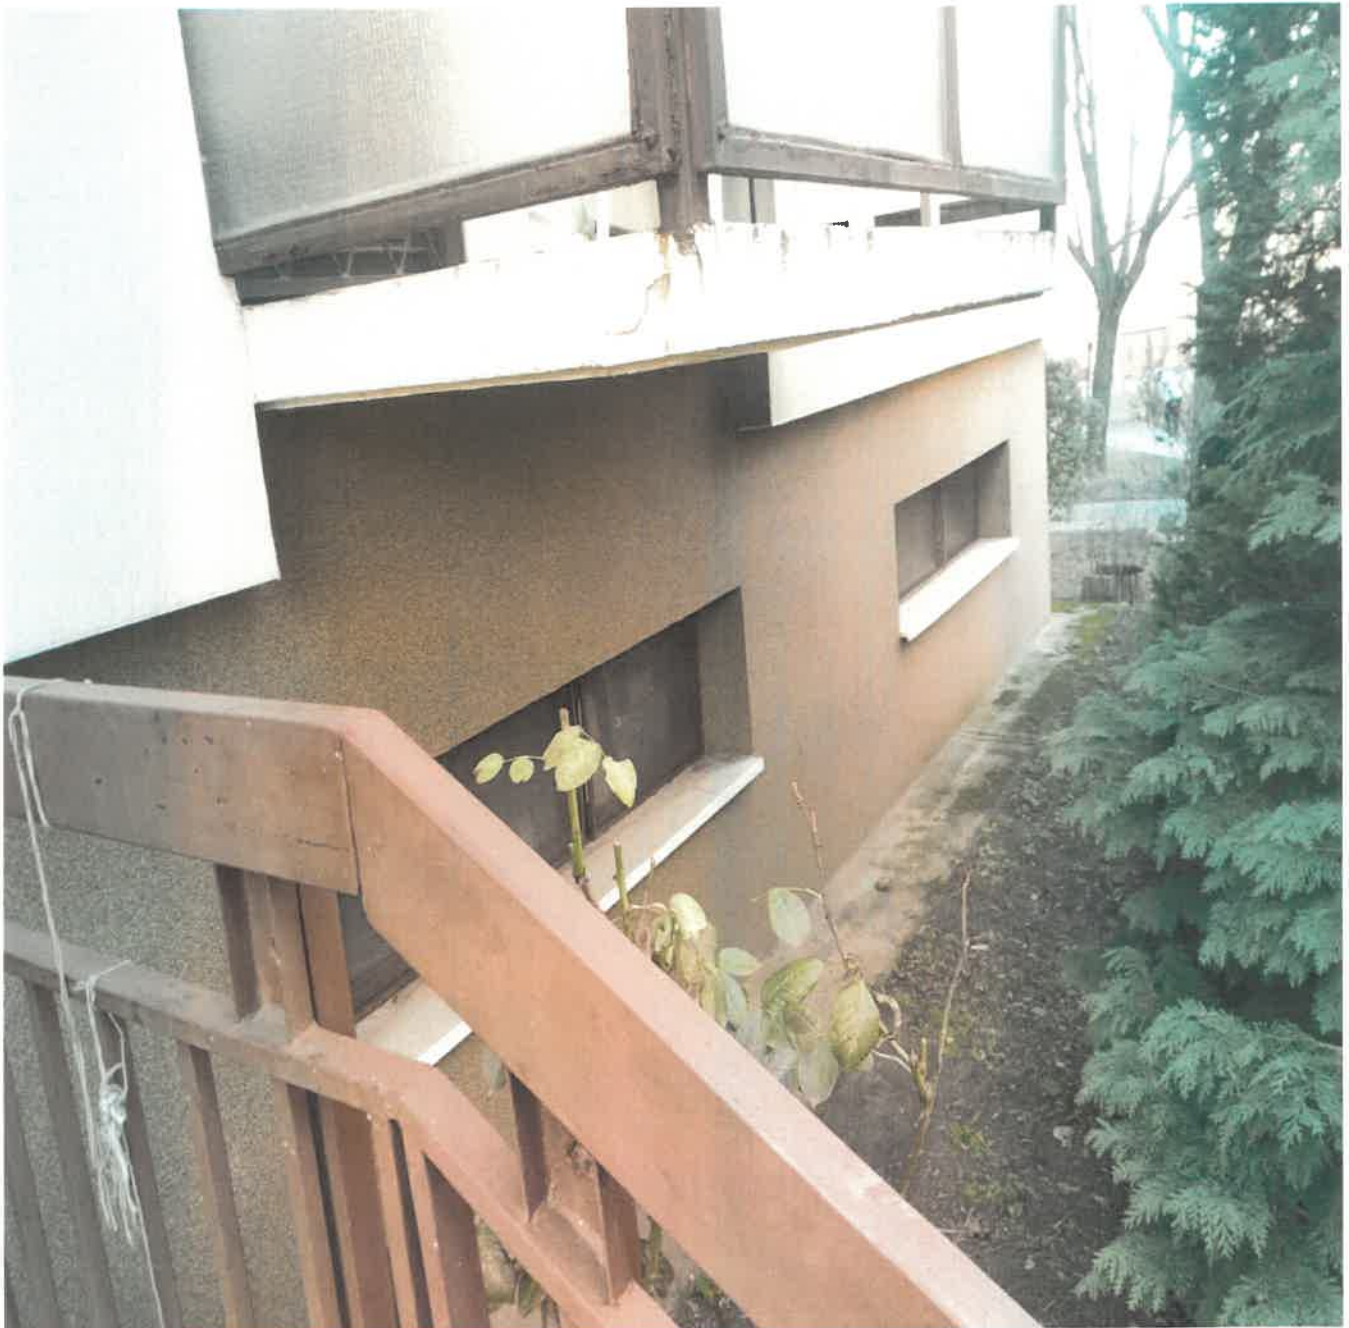
A szolgálati járda megfelelő állapotú, biztonságos közlekedésre alkalmas, azonban az épület adottságait figyelembe véve gyalogos közlekedés nem történik rajta. Az épület vizesedésének elkerülése érdekében a növényzet karbantartása, valamint az esteleges hézagok javítása indokolt.

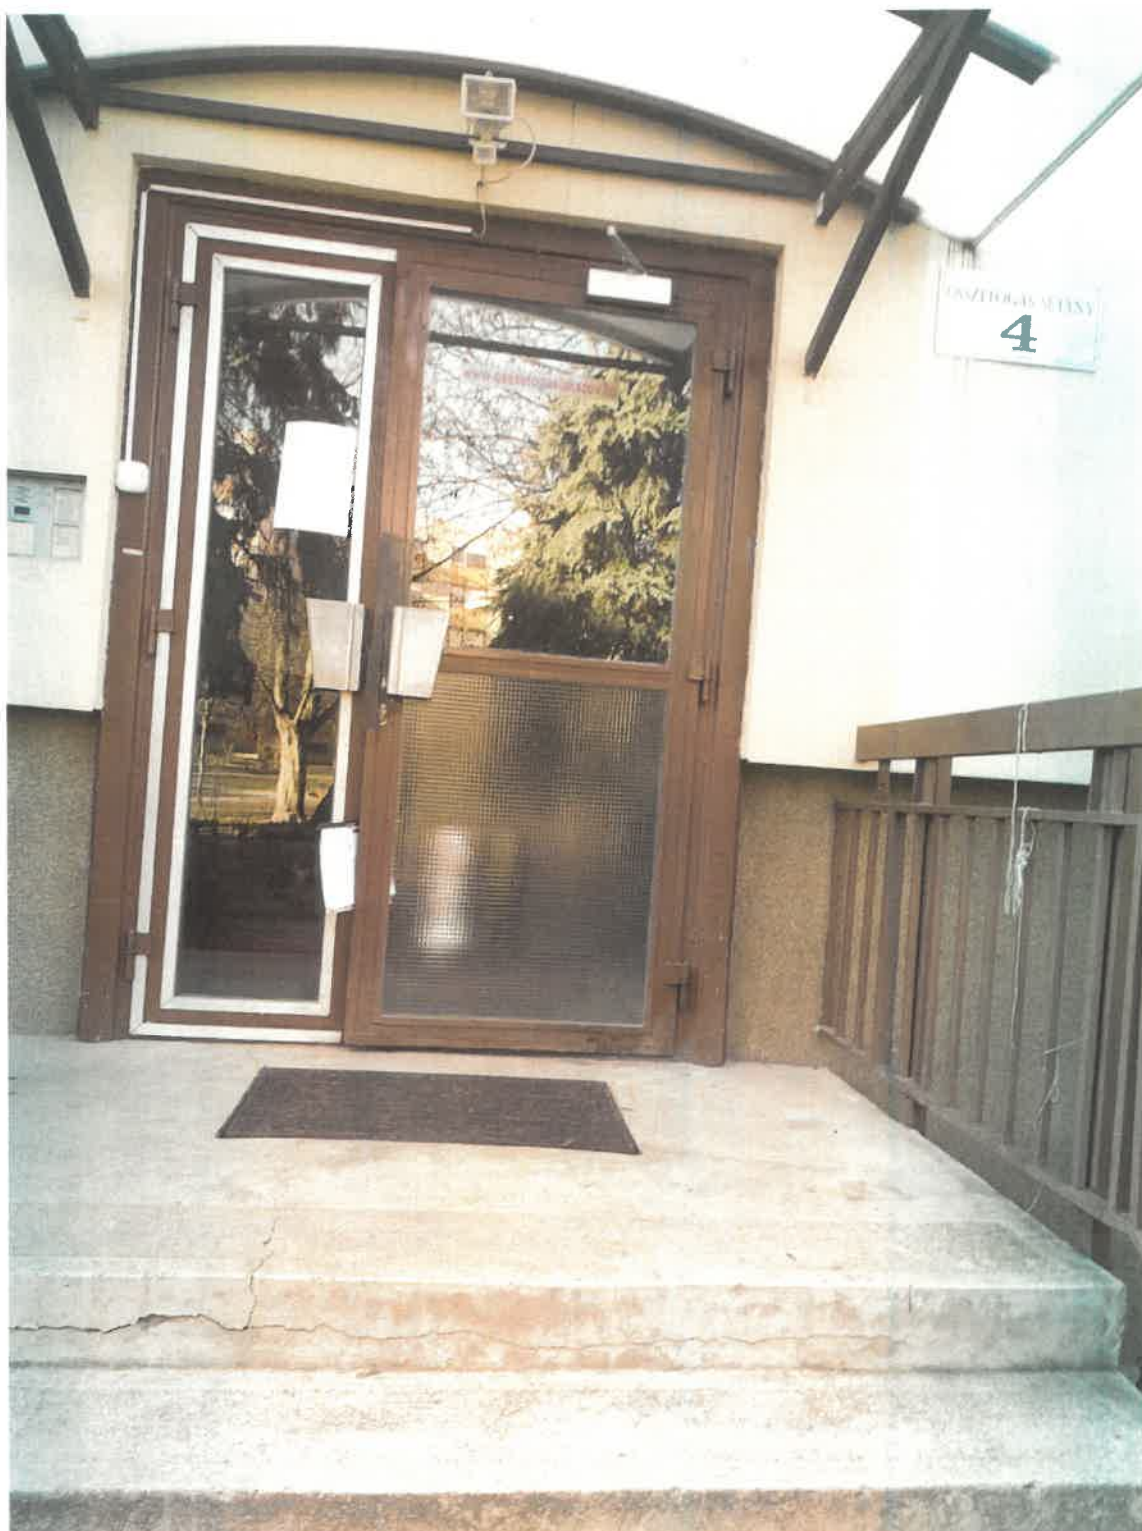
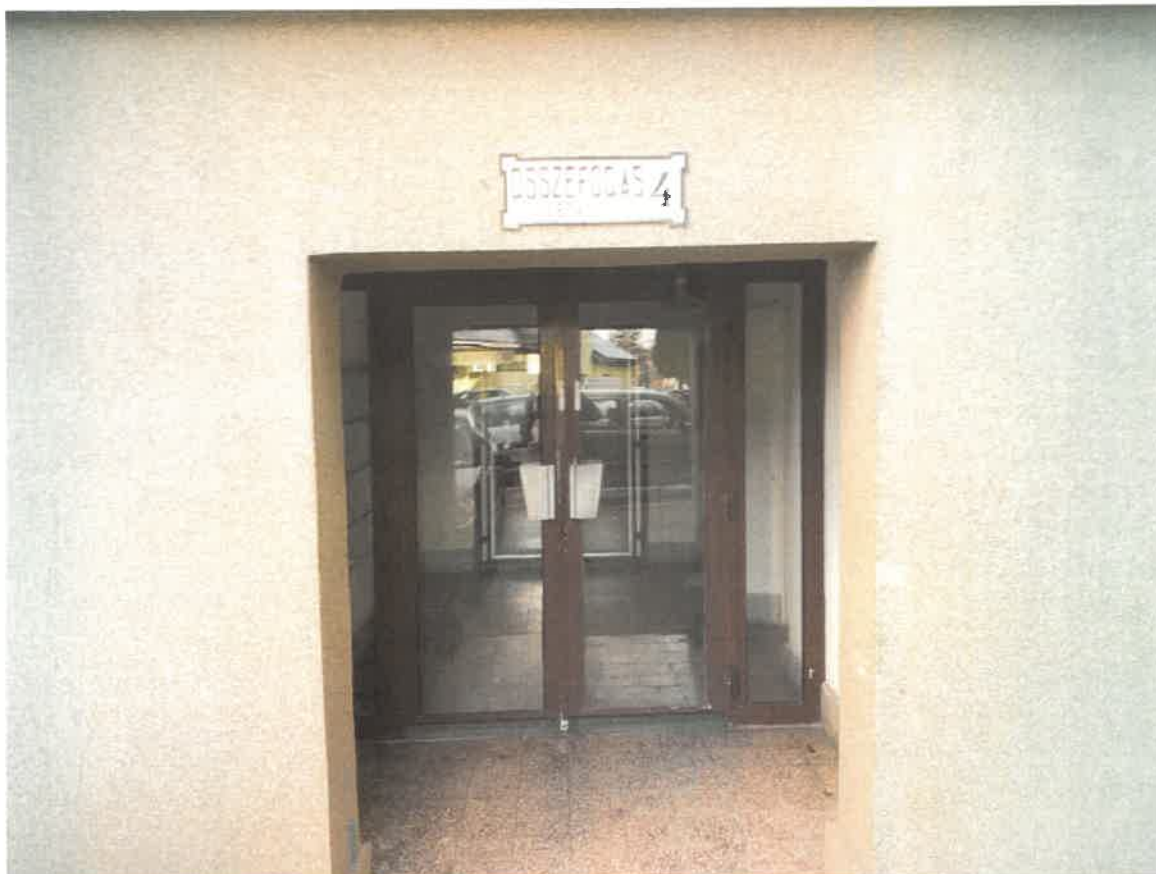
A főbejáratához vezető beton burkolat épp, a lépcső felújítása ismeretlen időpontban megtörtént, állapota közlekedésre alkalmas. Kialakítása csak az Összefogás sétány felől történt meg, az Olga utca felőli bejáratnál nincs szintkülönbség.

A belső, lépcsőházba az Összefogás sétány felőli főbejáraton, valamint az alaksori szinten lévő, a Budapesti út felőli „hátsó” bejáraton lehet bejutni.

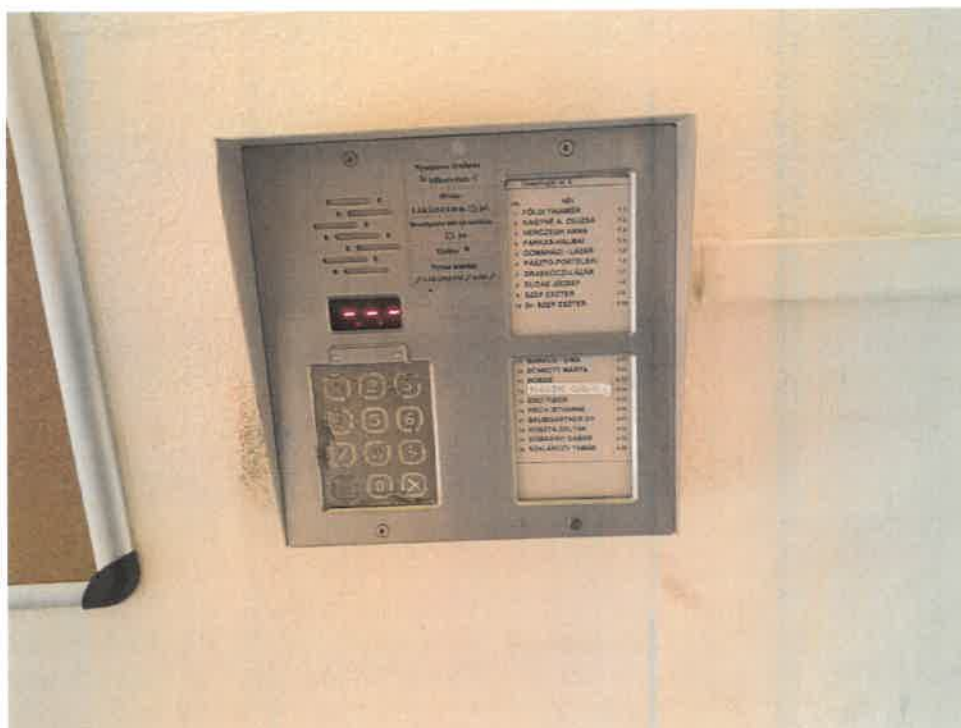
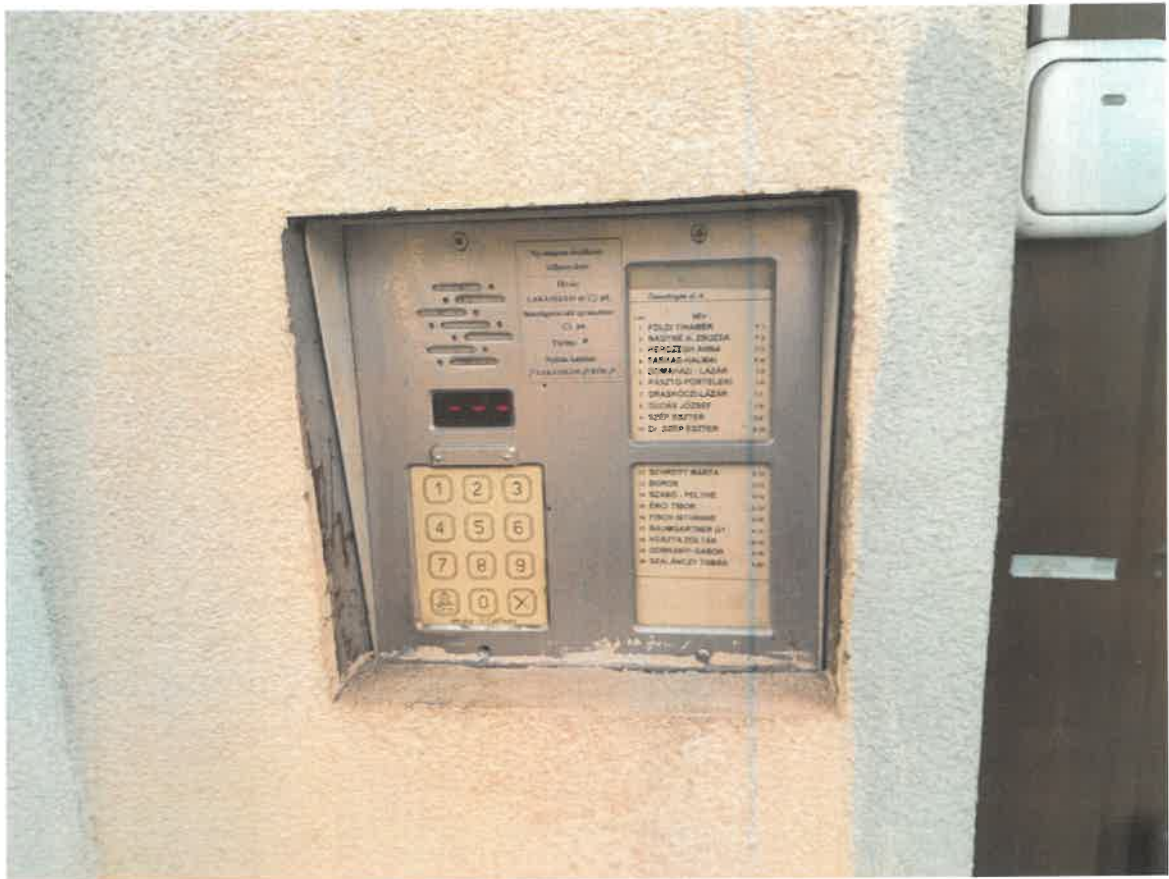
Kapu telefon központ mindkét bejárati oldalon kialakításra került. Codefon típusú, karbantartásuk, szükség szerinti javításuk rendszeresen megtörténik, állapotuk megfelelő.

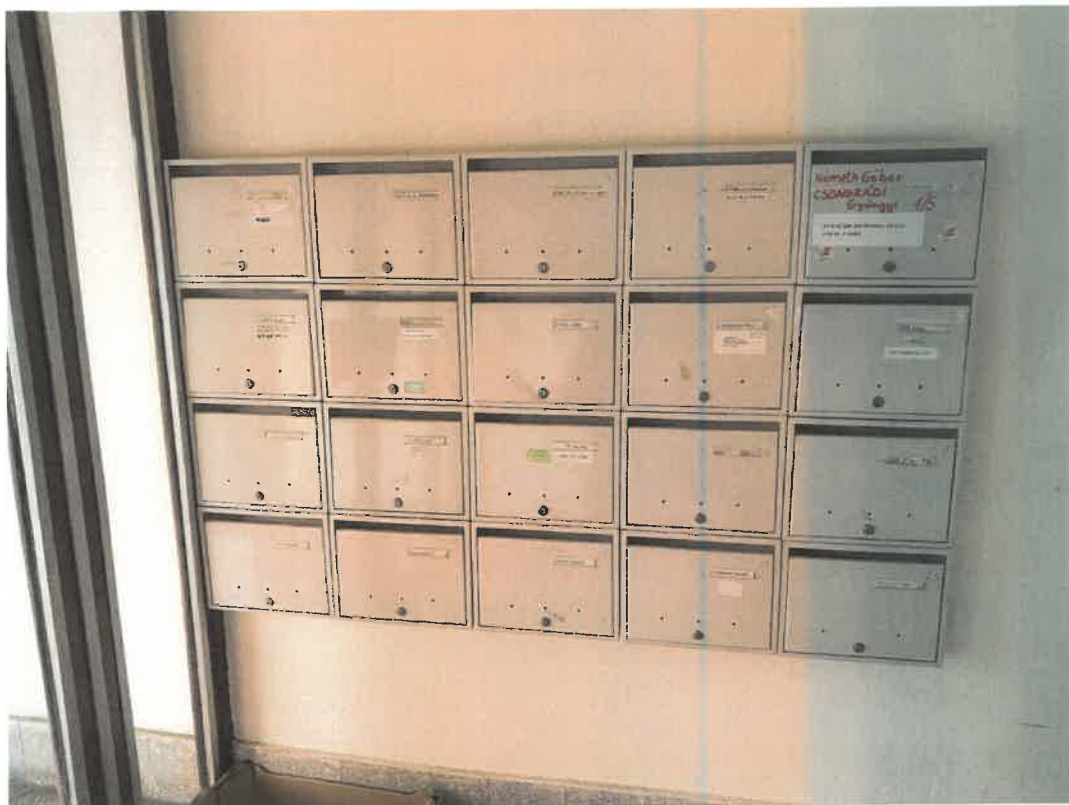
A postaládák a lépcsőházban az Olga utca felől a földszinten találhatóak, cseréjük az elmúlt években nem történt meg, állapotuk megfelelő, biztonságosnak mondható.

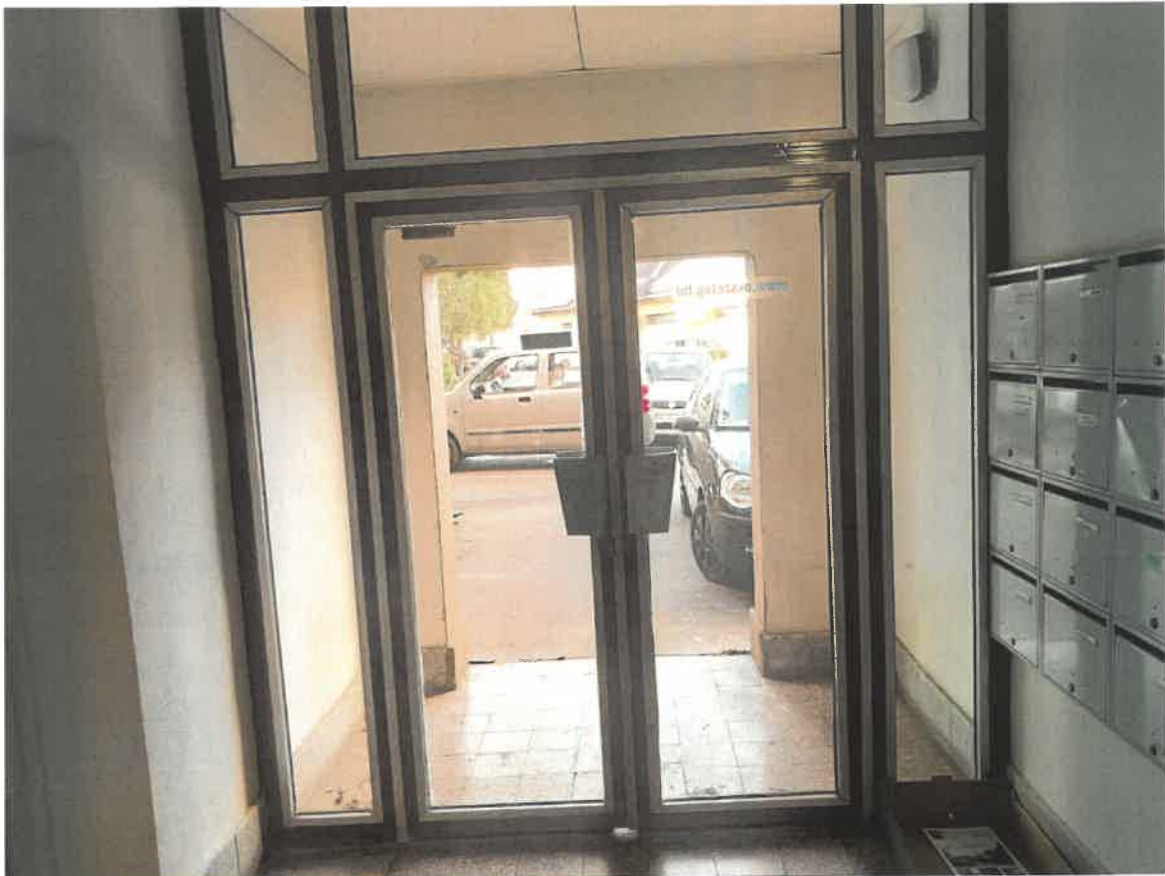
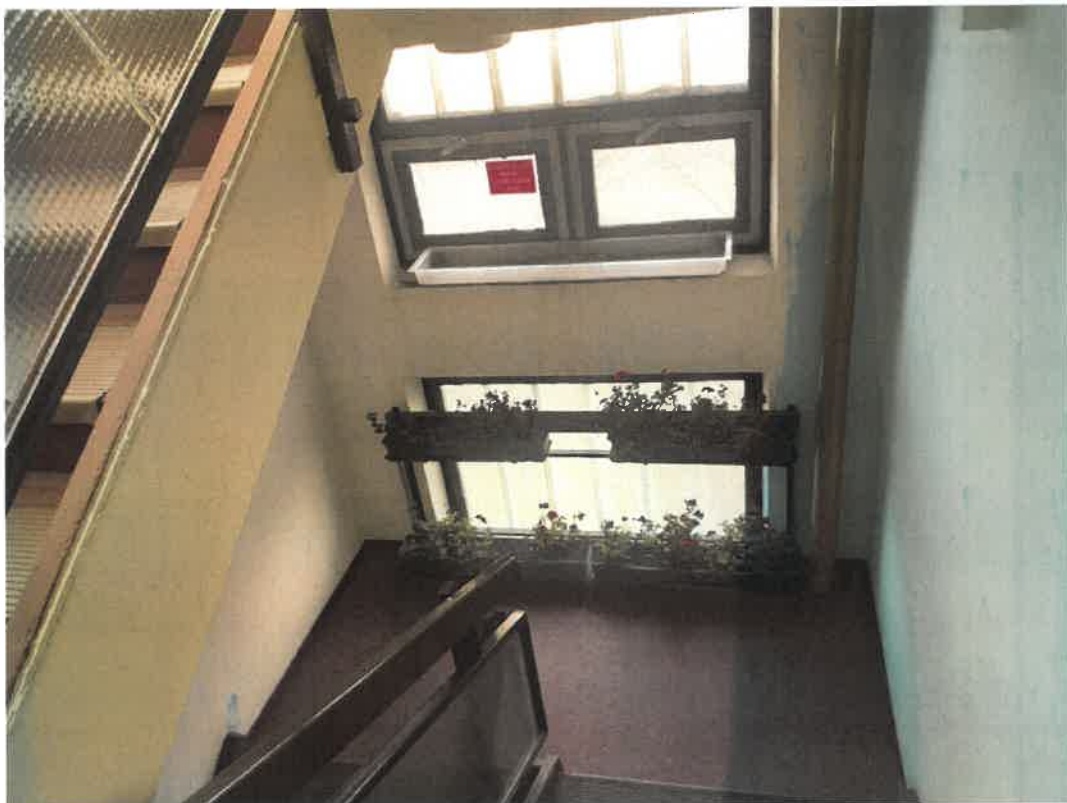
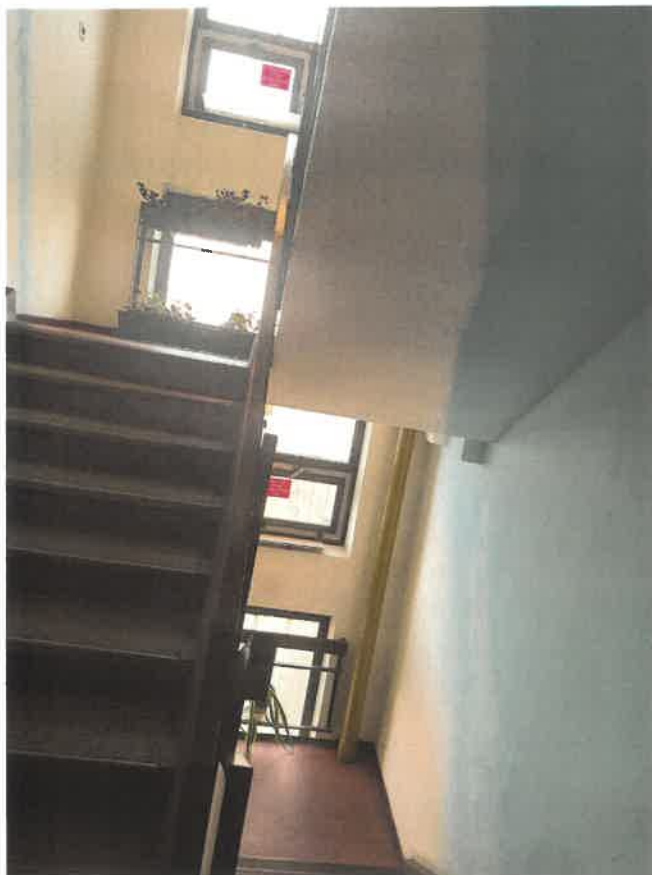
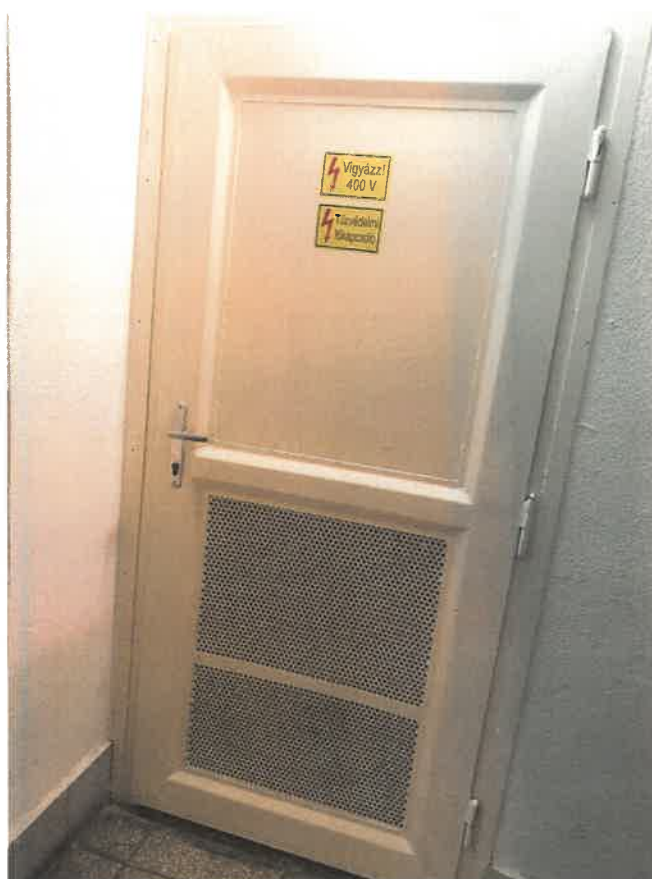
A lépcsőházi sorolt szerkezetek cseréje még nem történt meg, egyidősek az épülettel. Állapotuk megfelelő, azonban néhány helyen befolyhat az esővíztömítésük, karbantartásuk javasolt. A lakásokban lévő nyílászárók cseréjéről a lakástulajdonosok egyénileg gondoskodnak.

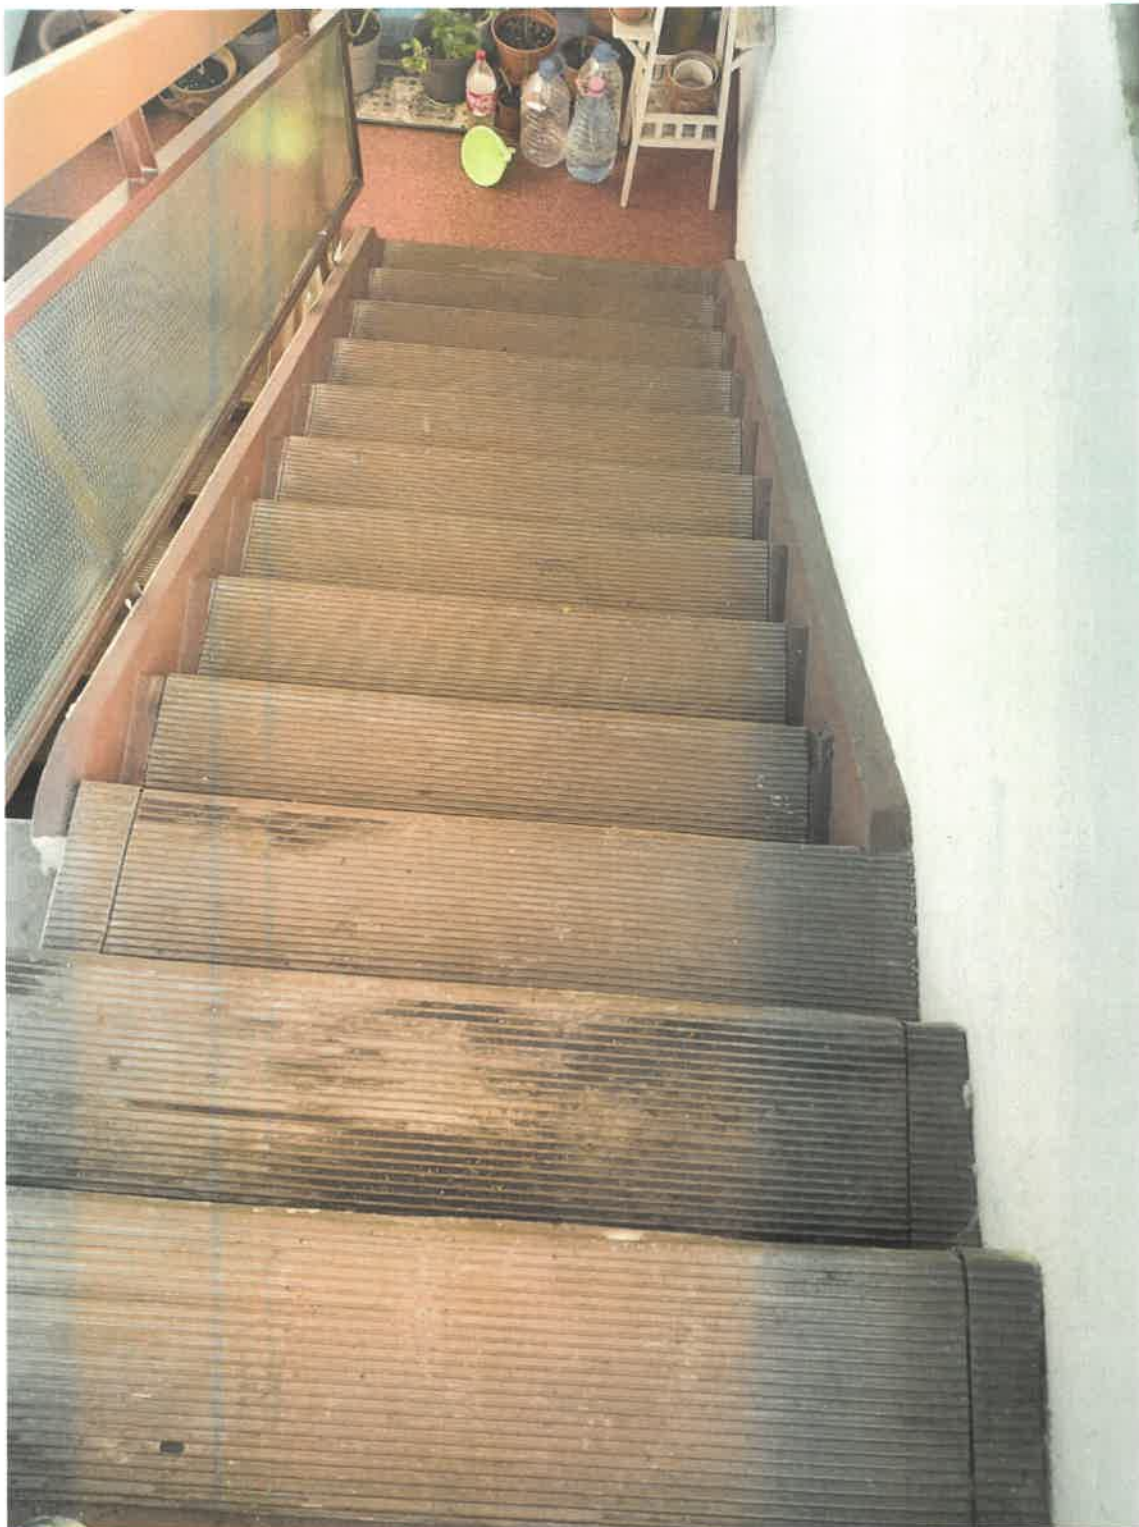
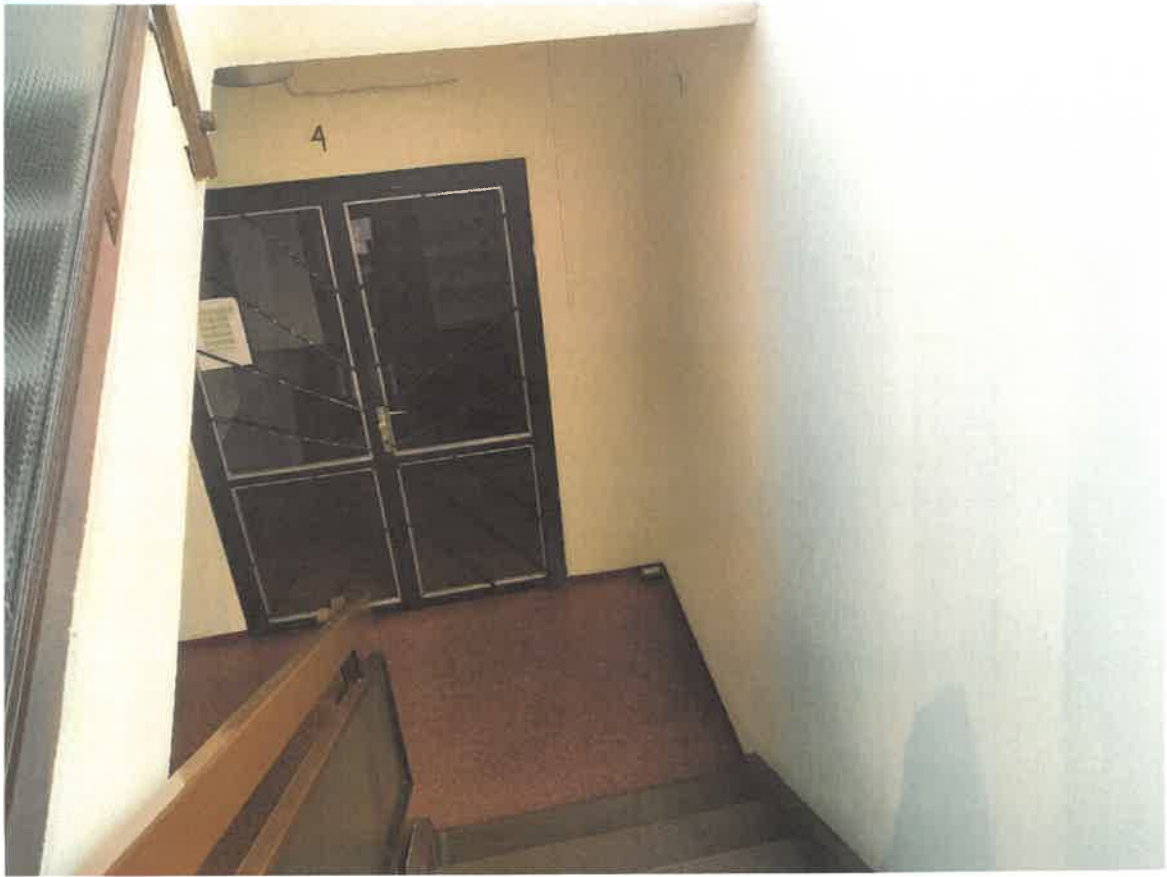
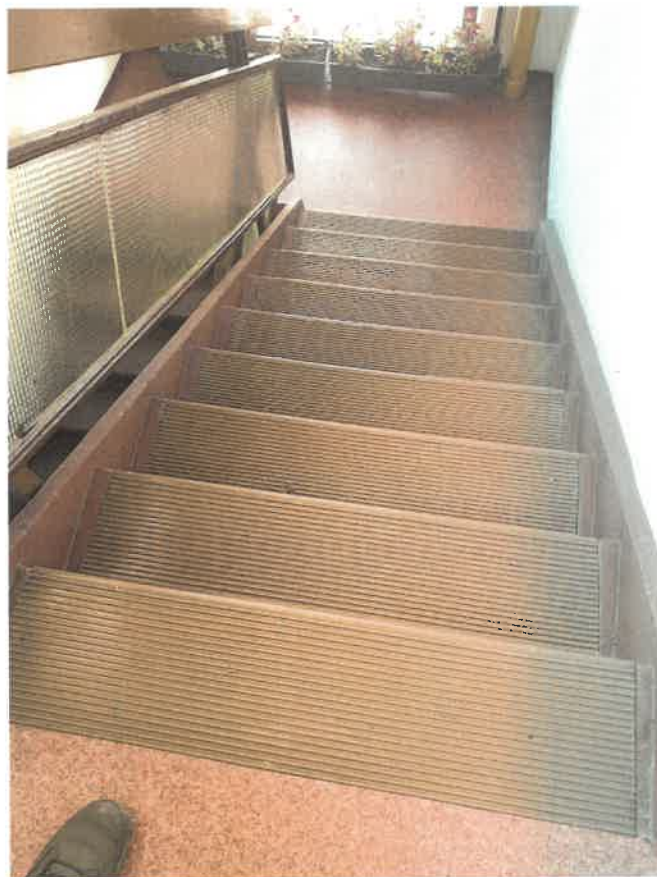
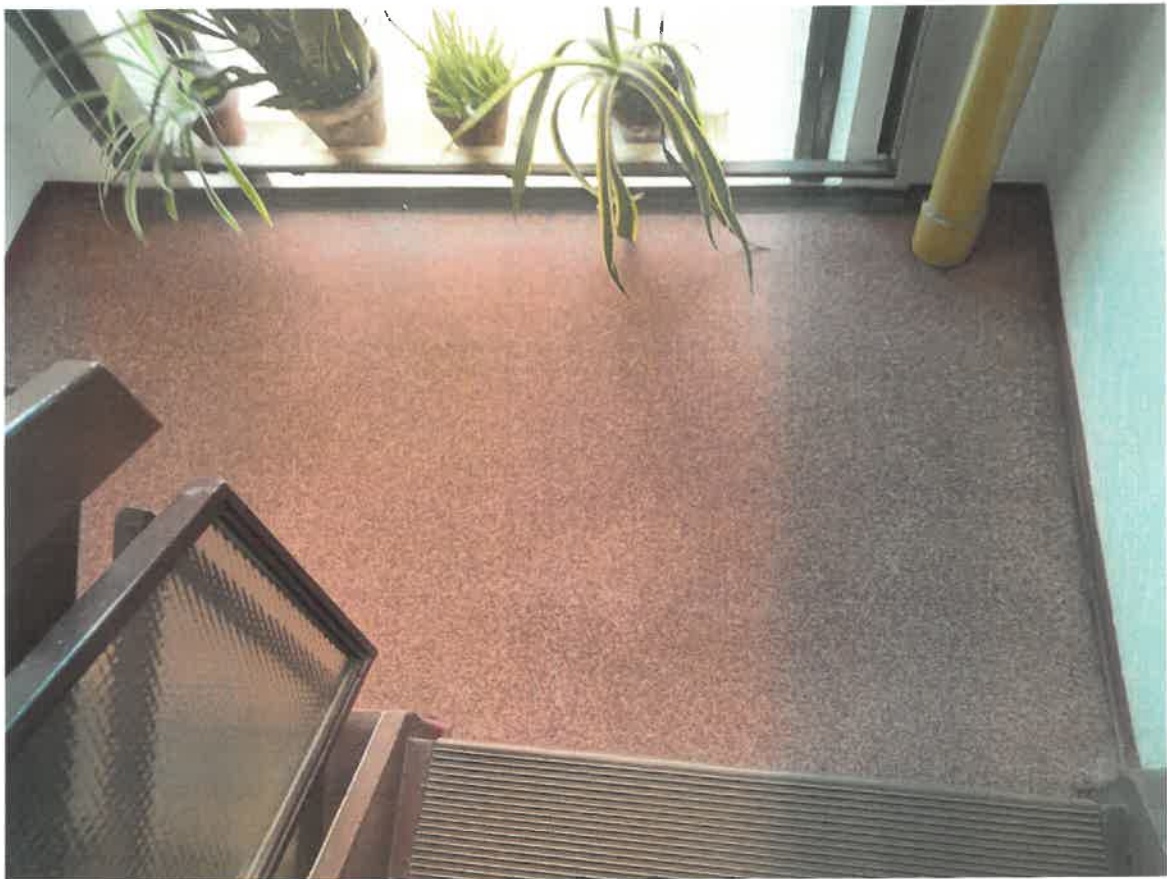
A lépcsőházban lévő burkolatok folytonosak. Az aljzat PVC lemezből és hidegburkolati lapokból került kialakításra. A korlátok állapota és rögzítése biztonságosnak mondható.

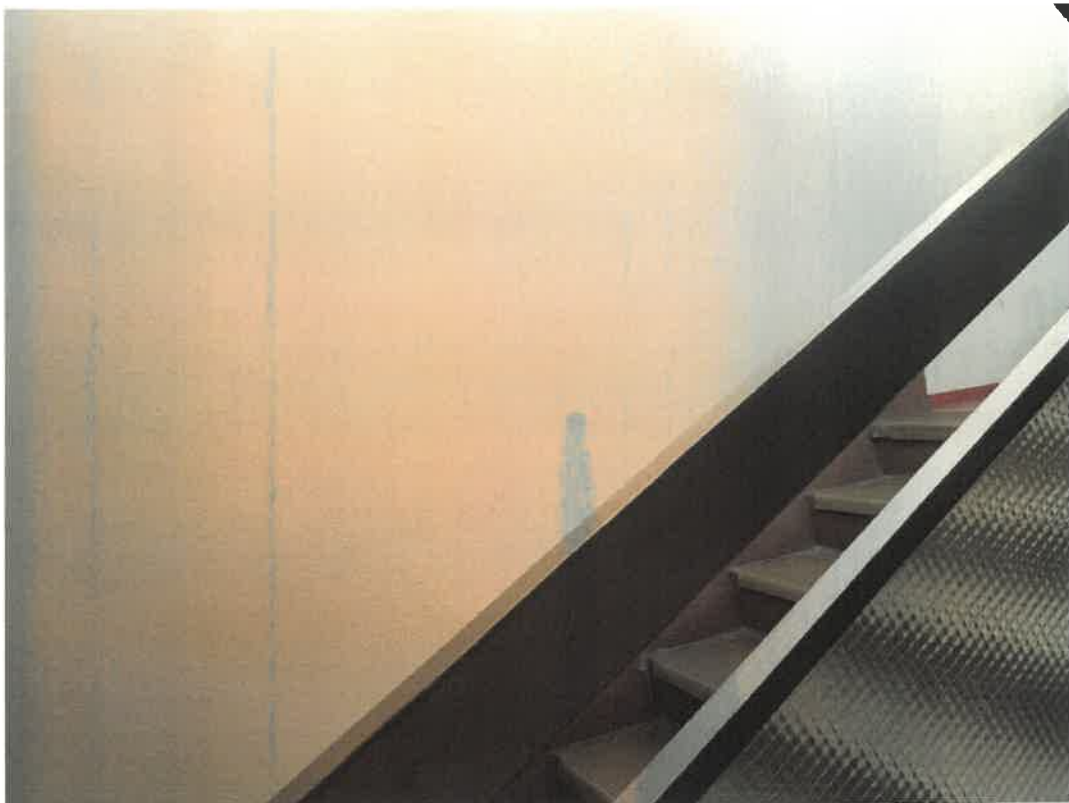
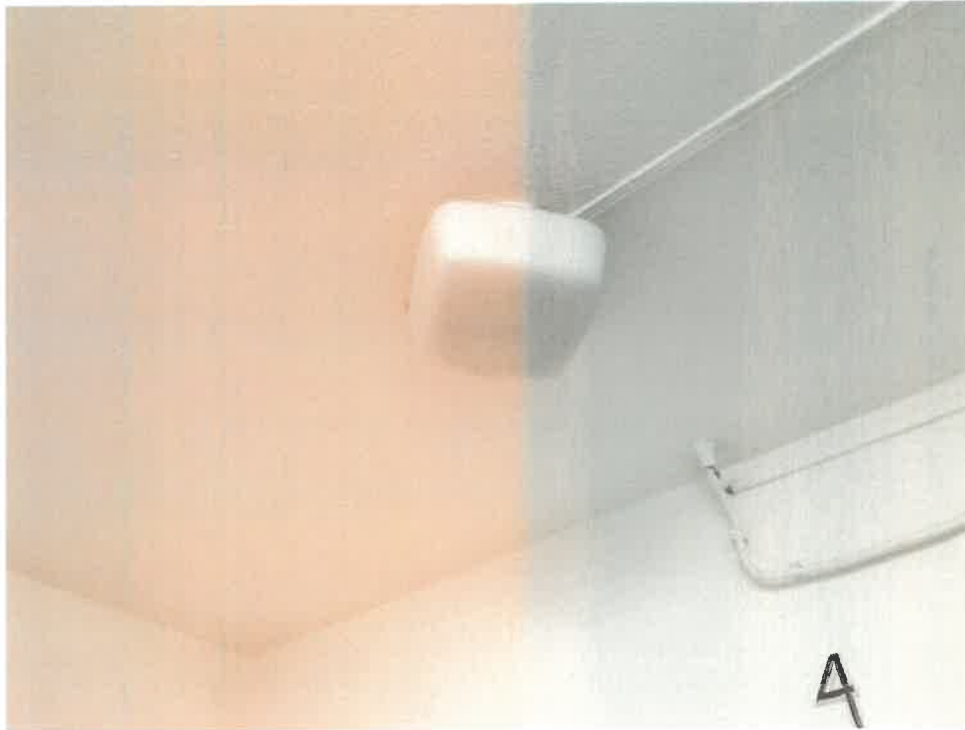
A lépcsőházban a falburkolatok festése már időszerű, a természetes elhasználódás, és a költözések miatt a falfelület helyenként foltos.

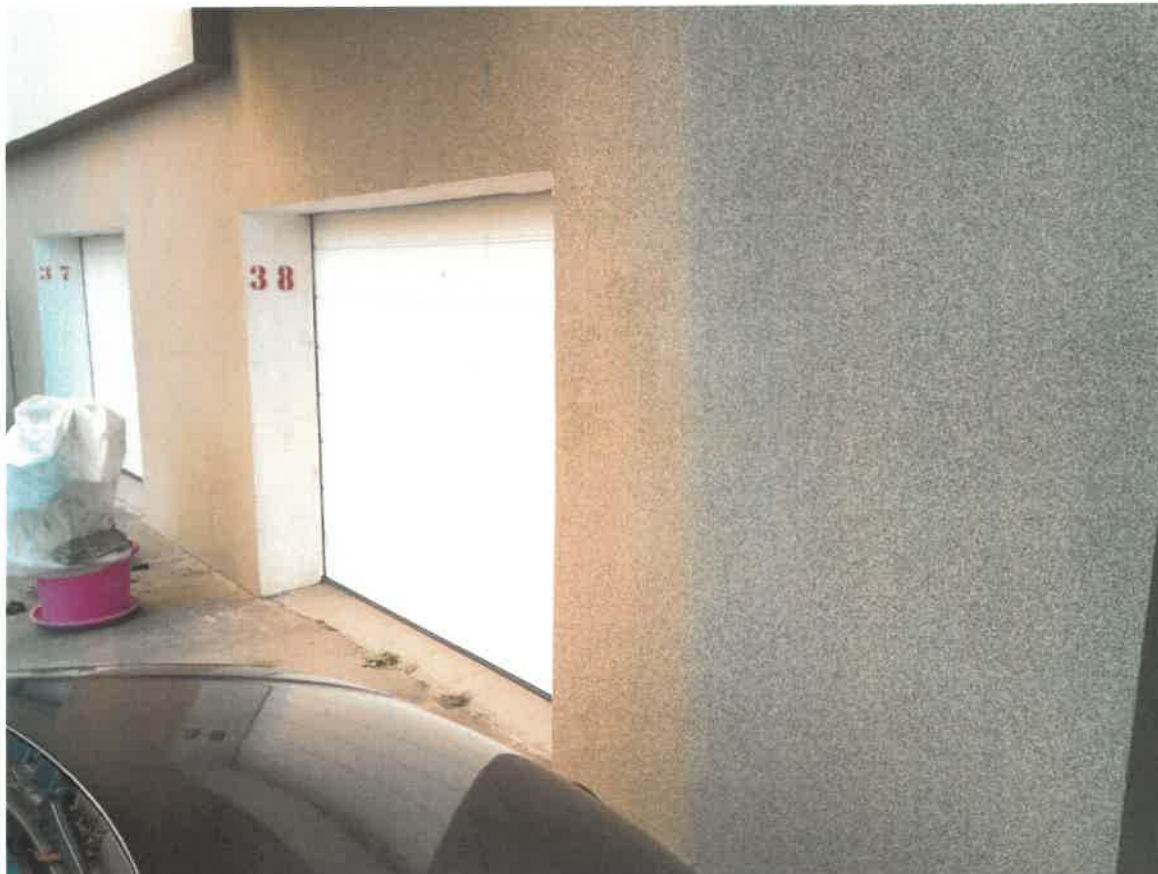
A lépcsőházban garázs - 4db (79,56m<sup>2</sup>)- a Budapesti úti alaksori (utca) szinten került kialakításra, ezek használatára bérleti szerződéssel többnyire az ott lakóknak van lehetősége. Ezeken kívül parkolás az ingatlan előtti közterületi parkolóban lehetséges.
