**Összefogás Lakásszövetkezet**

## **Állagfelmérés 2024.**

**1165 Budapest, Összefogás sétány 7.**

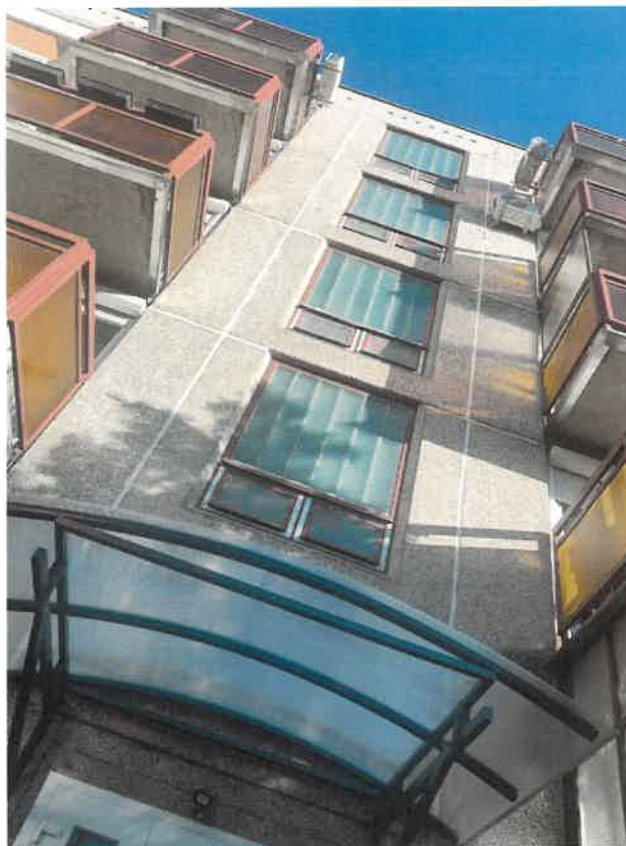
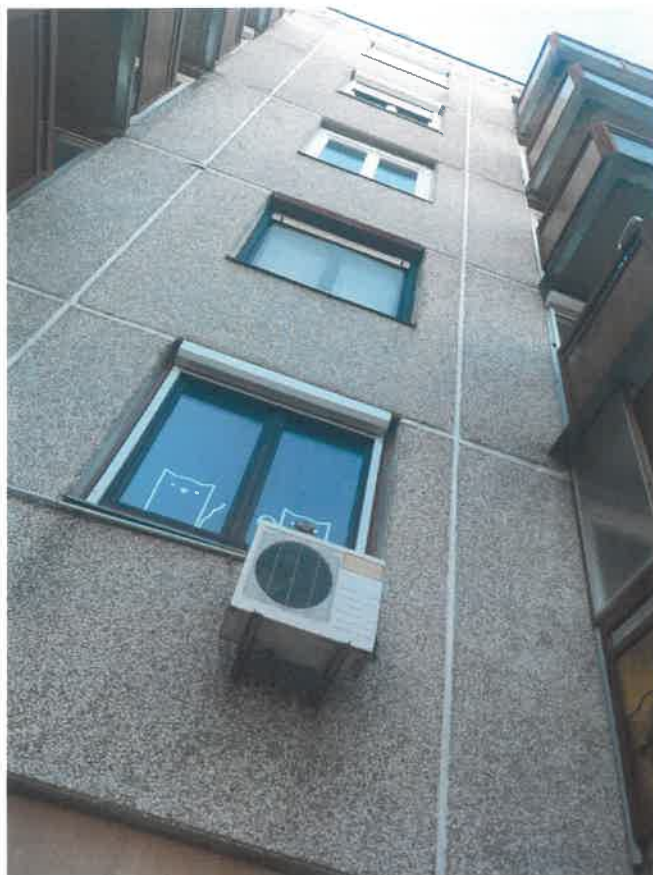
Az épület oldalfala előre gyártott vasbeton elemekből készült, korának megfelelő állapotú. Helyenként a természetes épületmozgás és elhasználódás következtében a dilatációs hézagok tömítőanyagai hiányosak. A fűdémszellőző rácsok meglétét ellenőrizni szükséges. A dilatációs hézagok további vizsgálata, karbantartása javasolt. A homlokzati végfalak szigetelésére 2019- ben sor került, ezek állapota jónak mondható.

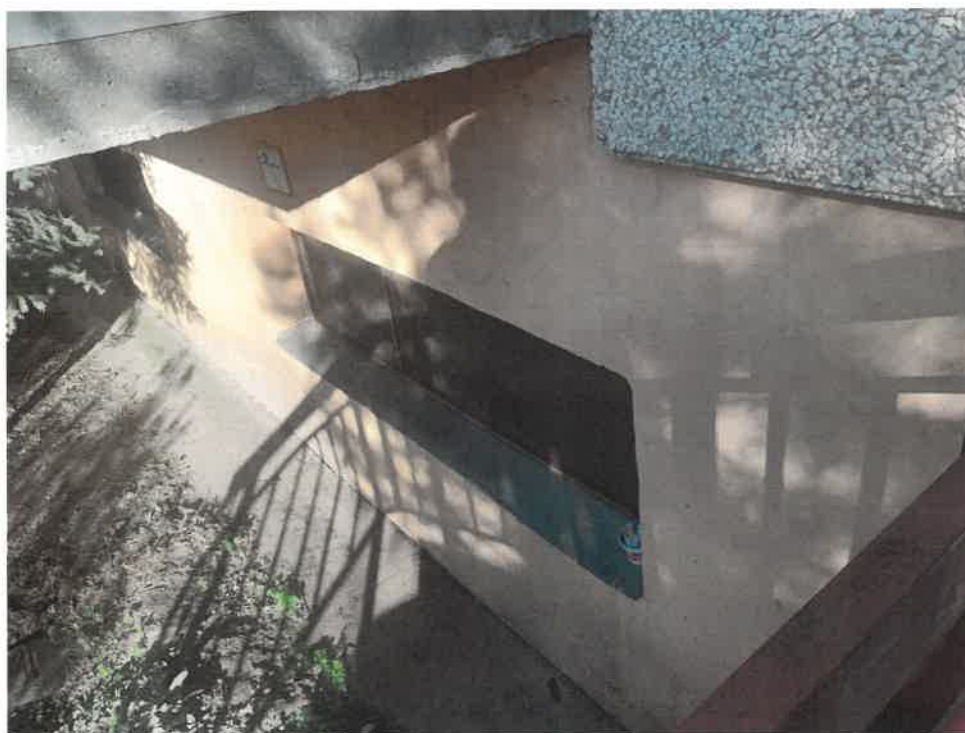
A lépcsőház oldalfalán az Olga utca felől a garázsok szintjén, a sétány felől, a tárolók magasságában került lábazat kialakításra.

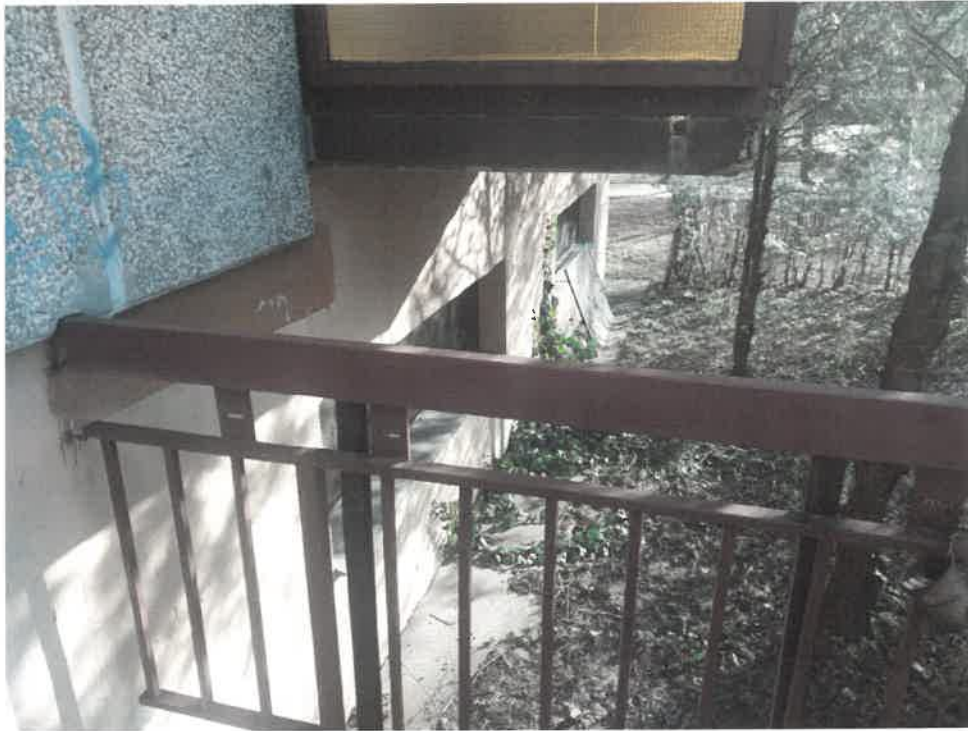
A szolgálati járda megfelelő állapotú, biztonságos közlekedésre alkalmas, azonban az épület adottságait figyelembe véve gyalogos közlekedés nem történik rajta. Az épület vizesedésének elkerülése érdekében a növényzet karbantartása, valamint az esteleges hézagok javítása indokolt.

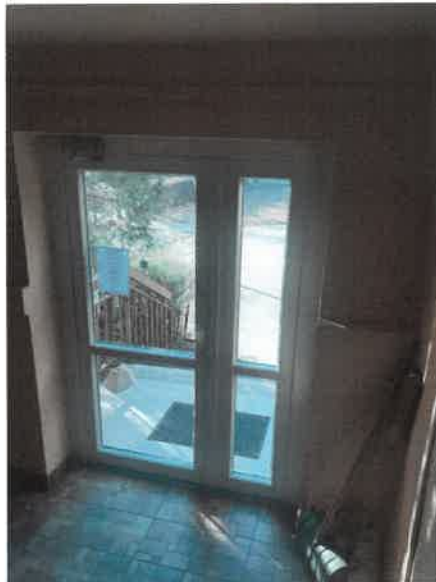
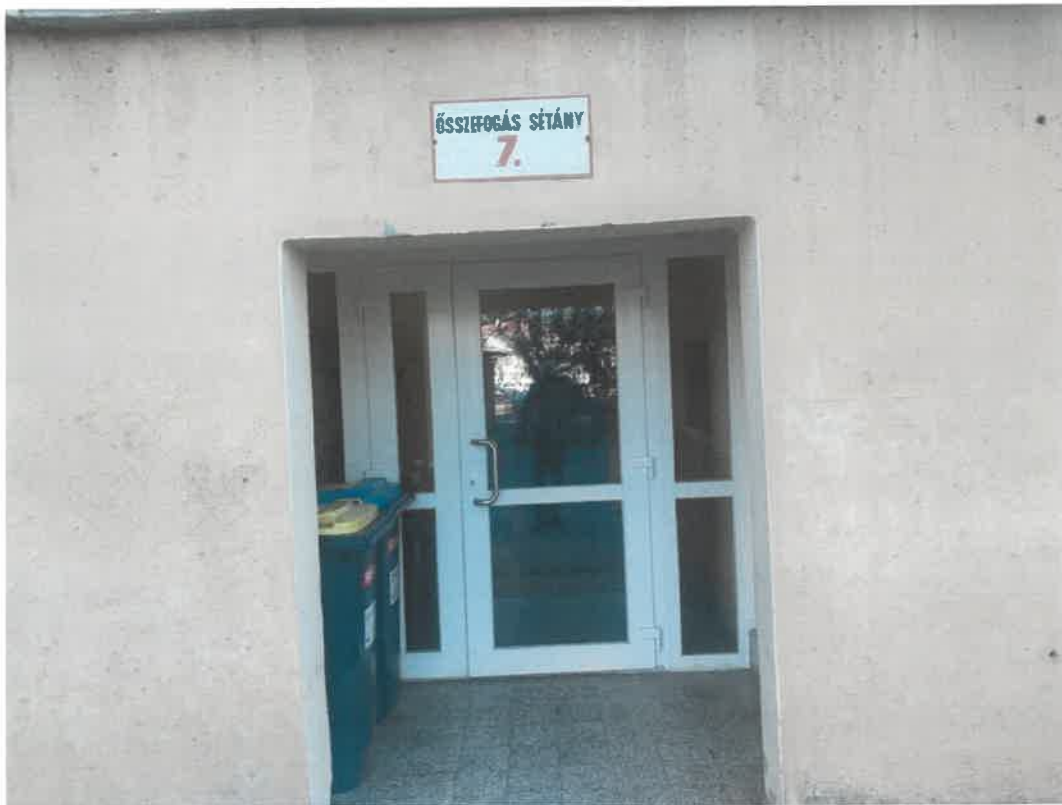
A belső, lépcsőházba az Összefogás sétány felőli főbejáraton, valamint az alaksori szinten lévő, az Olga utca felőli „hátsó” bejáraton lehet bejutni. A bejárat ajtó cseréje 2020-ban megtörtént.

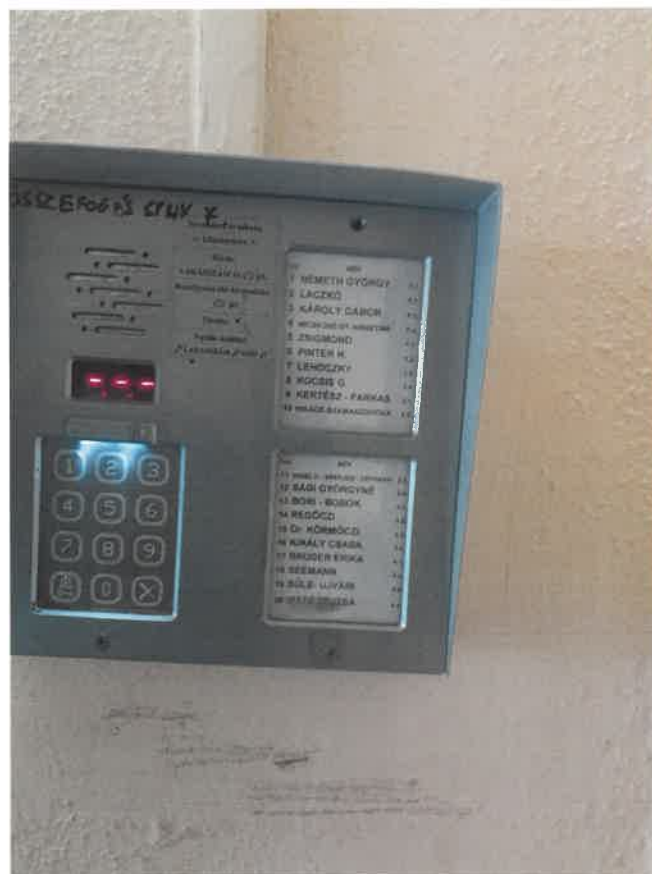
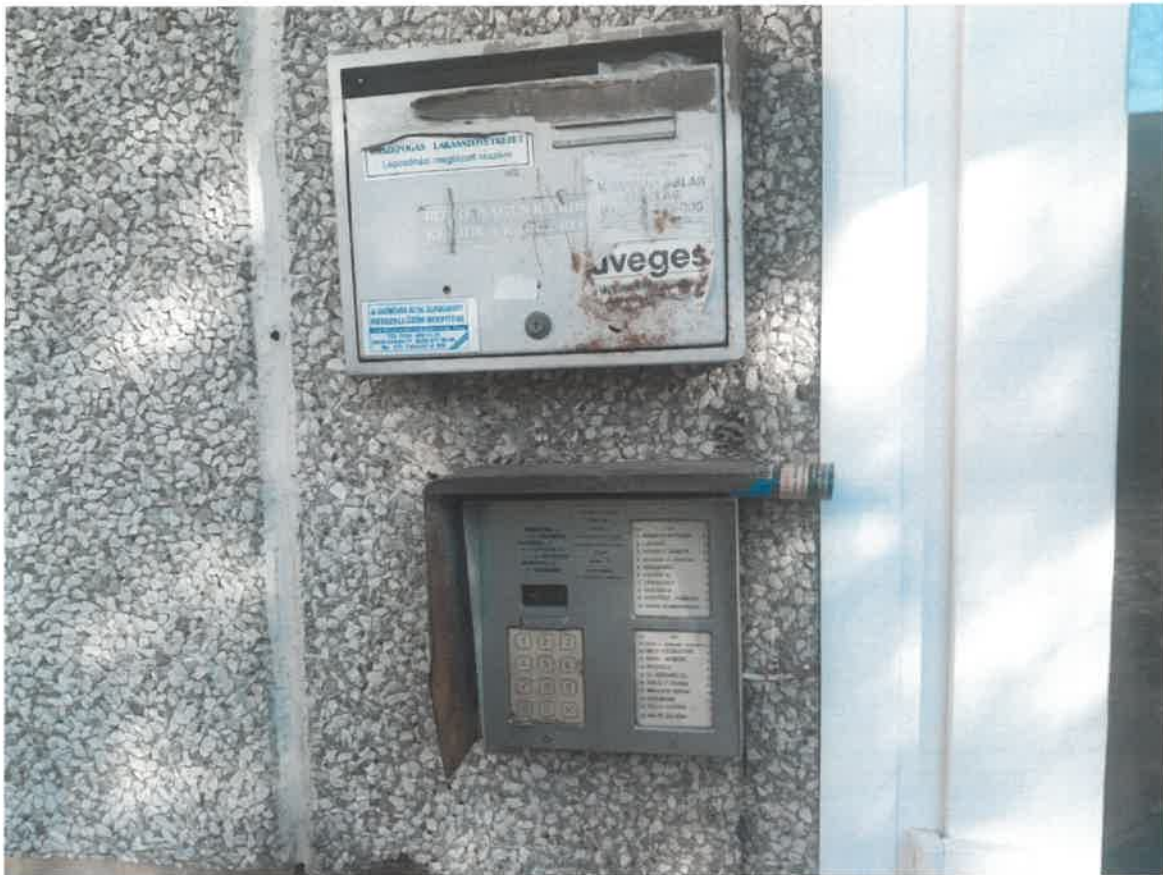
Kapu telefon központ mindkét bejárati oldalon kialakításra került. Codefon típusú, karbantartásuk, szükség szerinti javításuk rendszeresen megtörténik, állapotuk megfelelő.

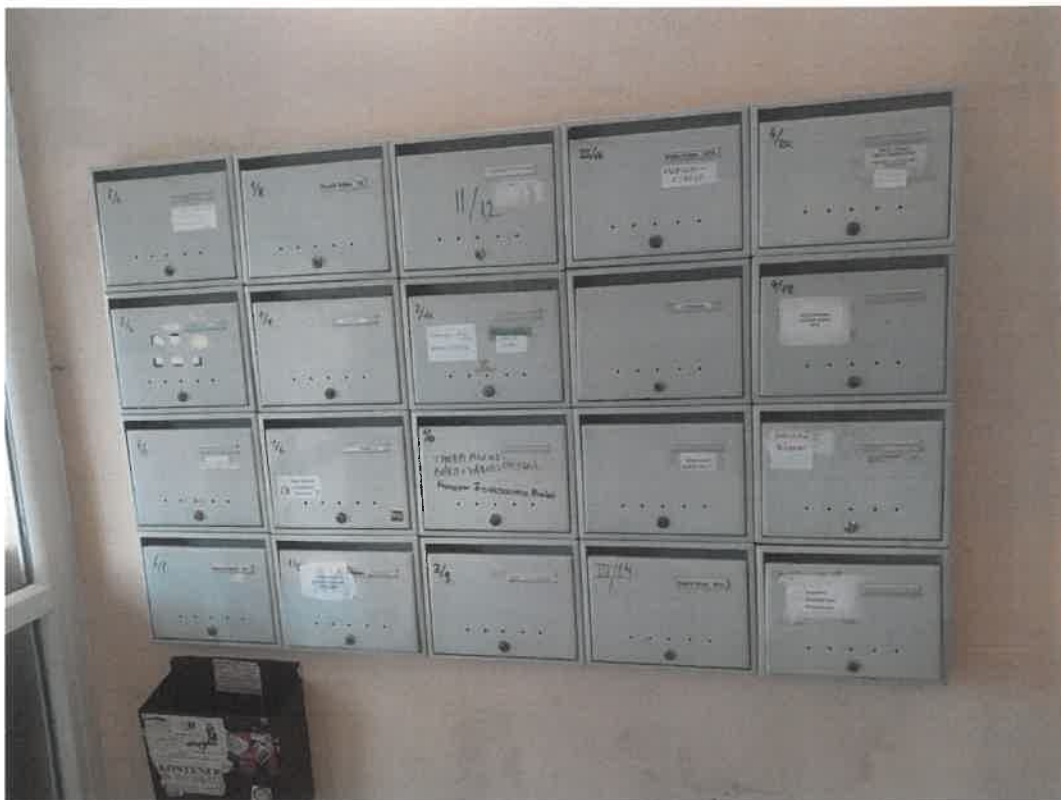
A postaládák a lépcsőházban az Olga utca felől a földszinten találhatóak, cseréjük az elmúlt években nem történt meg, állapotuk megfelelő, biztonságosnak mondható.

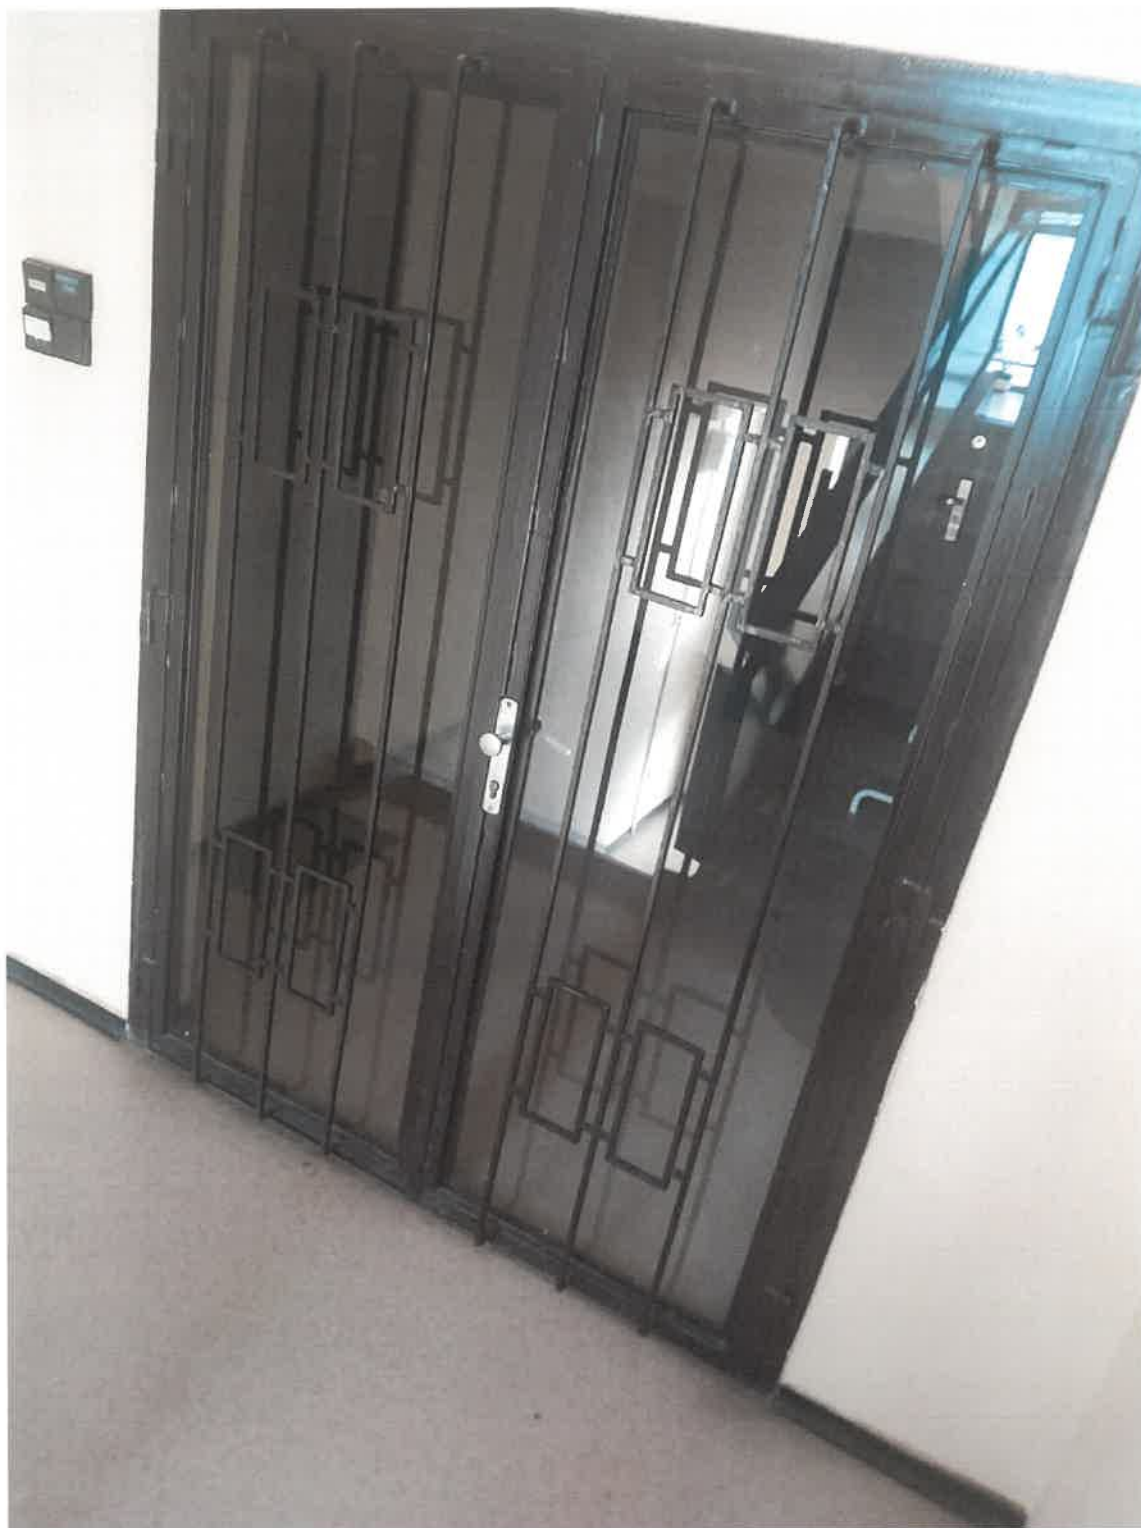
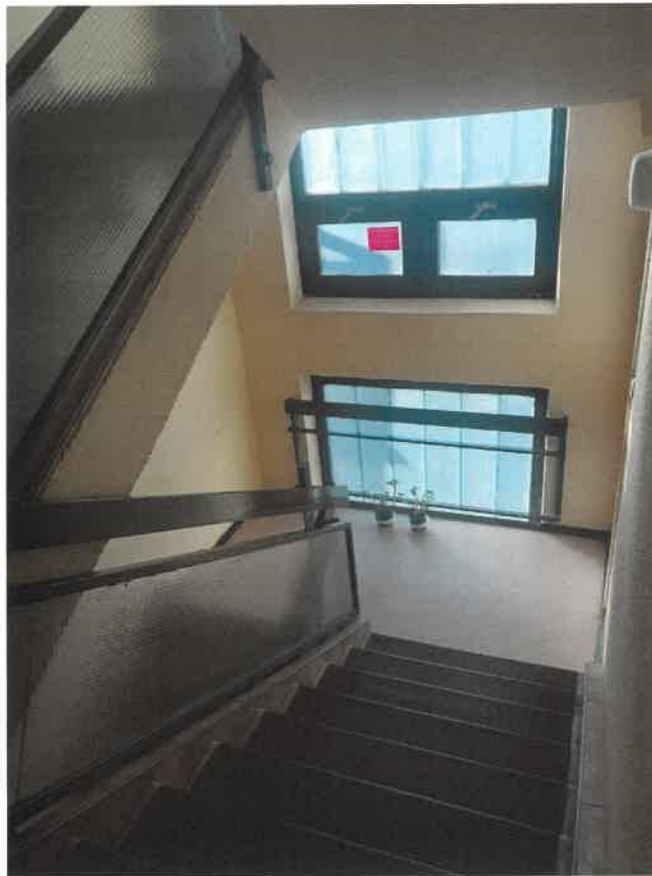
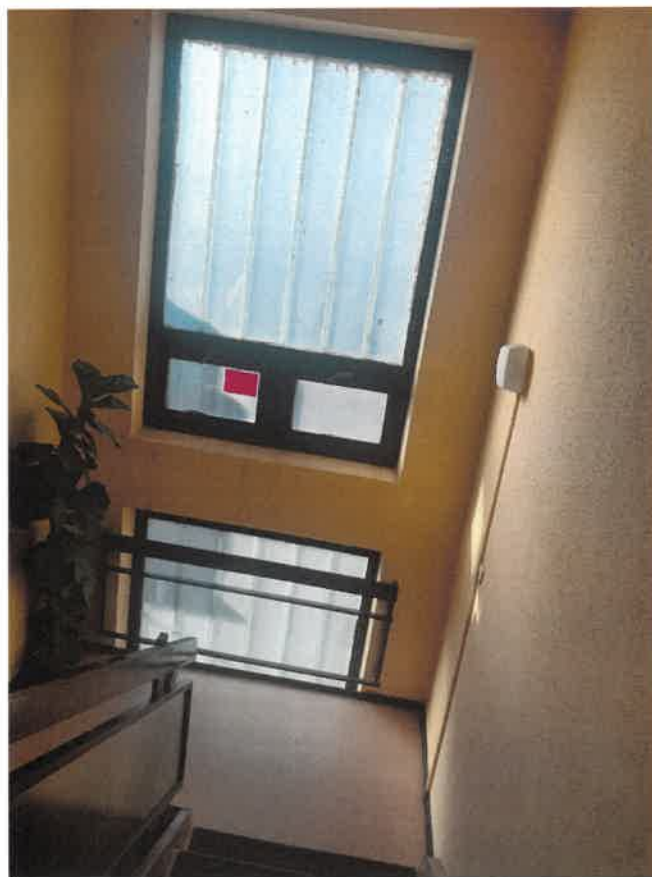
A lépcsőházi sorolt szerkezetek cseréje még nem történt meg, egyidősek az épülettel. Állapotuk megfelelő, azonban néhány helyen befolyhat az esővíztömítésük, karbantartásuk javasolt. A lakásokban lévő nyílászárók cseréjéről a lakástulajdonosok egyénileg gondoskodnak.

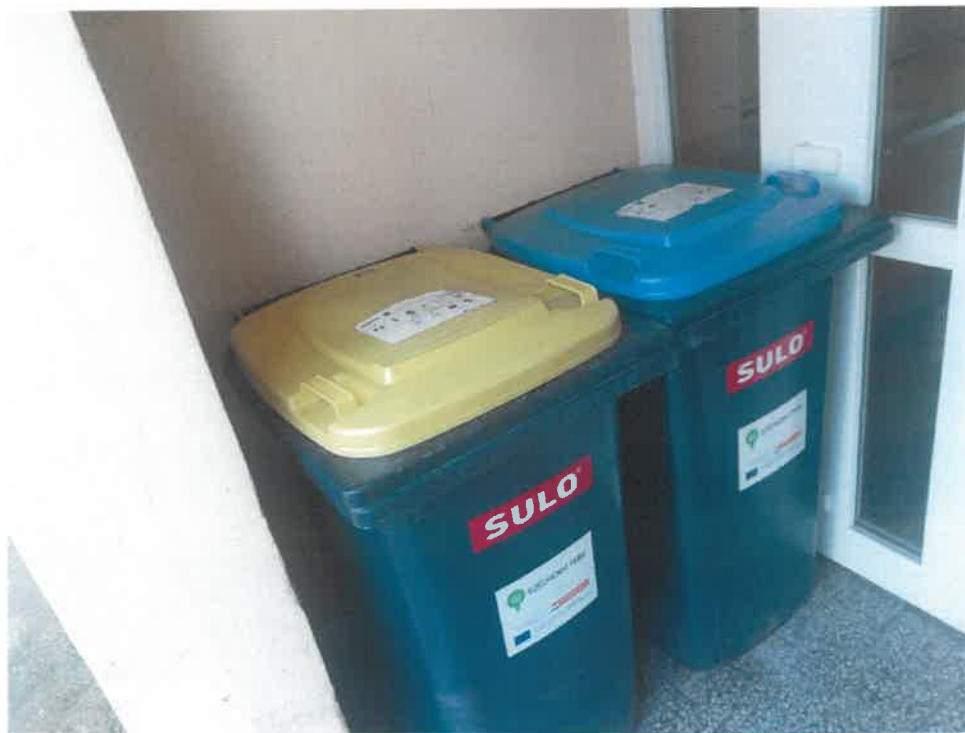
A lépcsőházban külön kukatároló helyiség nem került kialakításra, a kommunális hulladék tárolására az Olga utcában elhelyezett külön „kukatárolók” épültek, melyekből az FKF Zrt. közvetlenül végzi a szállítást. Állapotuk a koruknak megfelelő, funkciójuk ellátására alkalmasak. A szelektív tartályokat a lépcsőház alaksori részén az Olga utca felől tárolják.

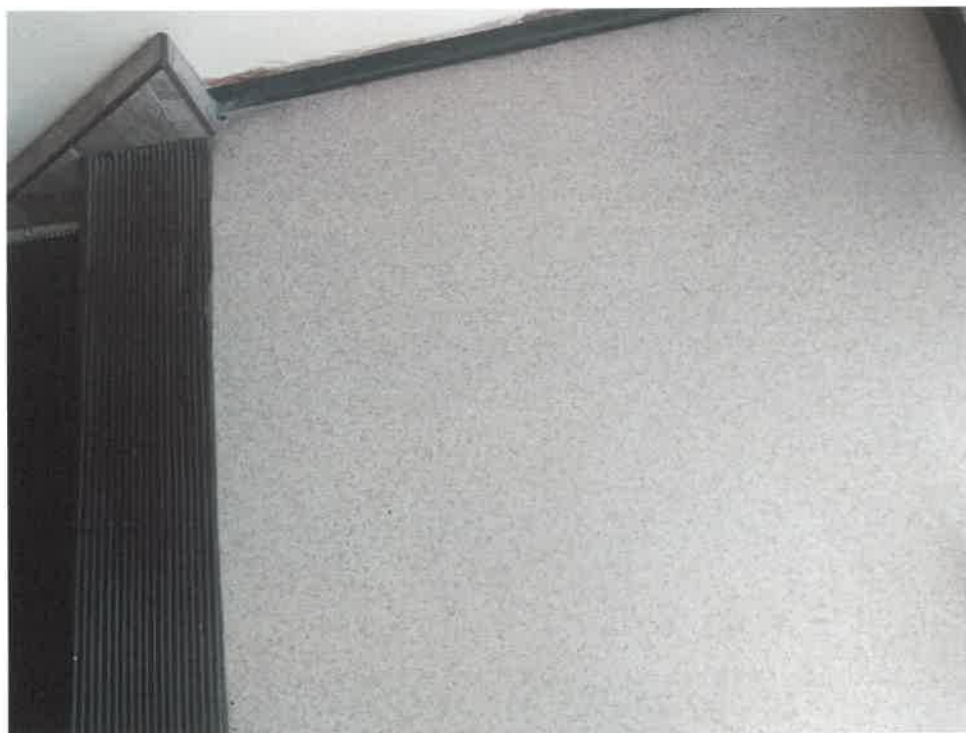
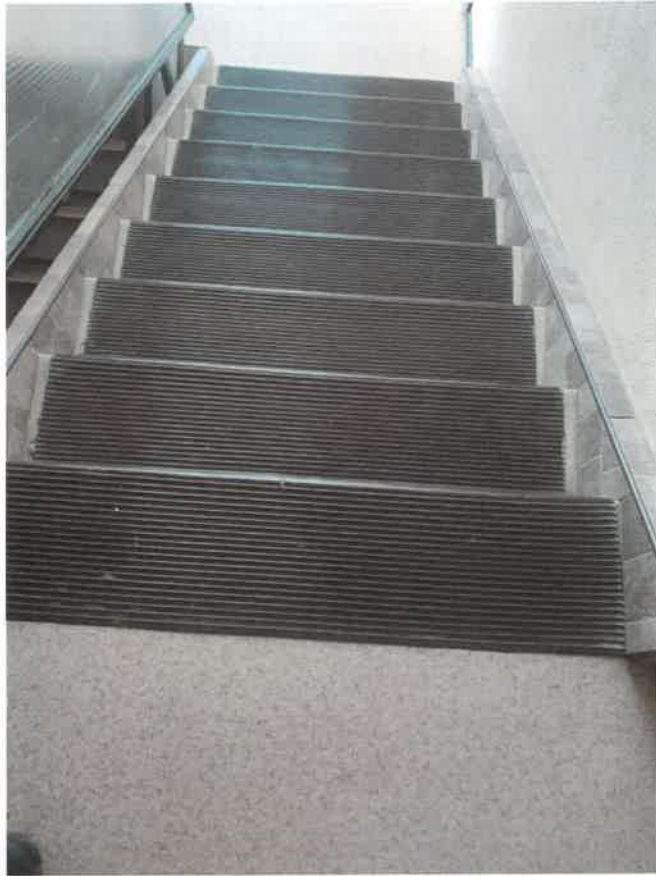
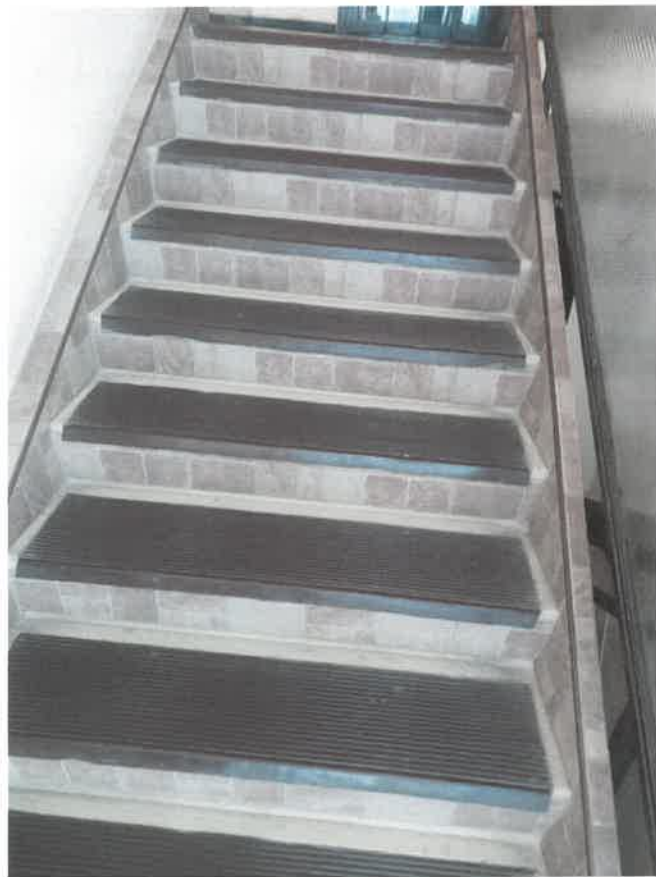
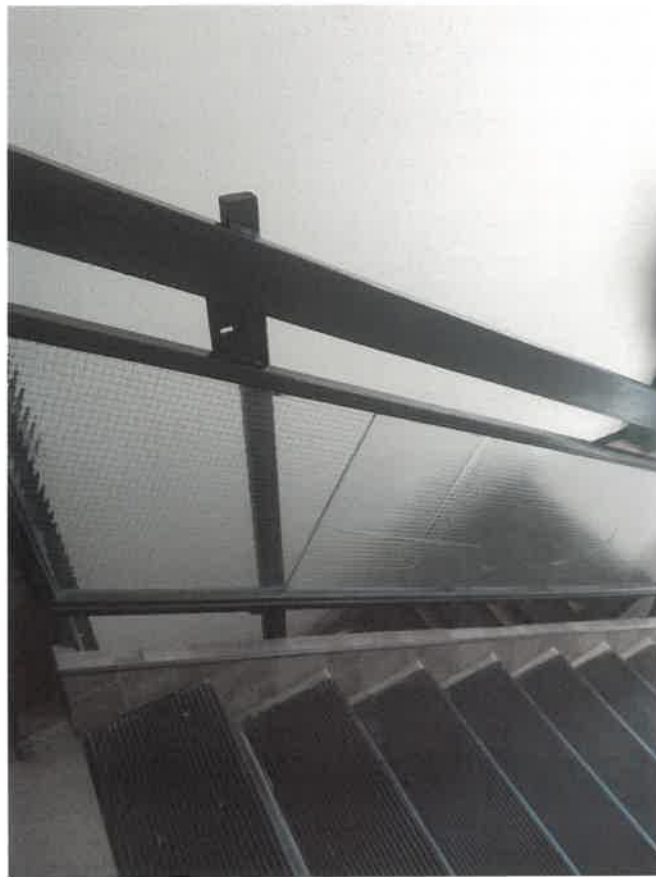
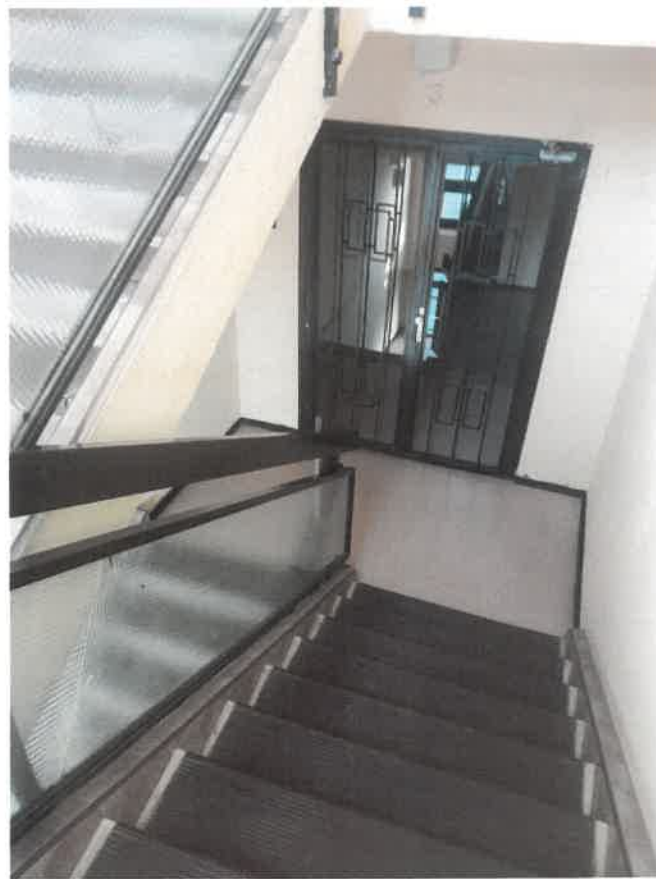
A lépcsőházban lévő burkolatok folytonosak. Az aljzat PVC lemezből és hidegburkolati lapokból került kialakításra. A korlátok állapota és rögzítése biztonságosnak mondható.

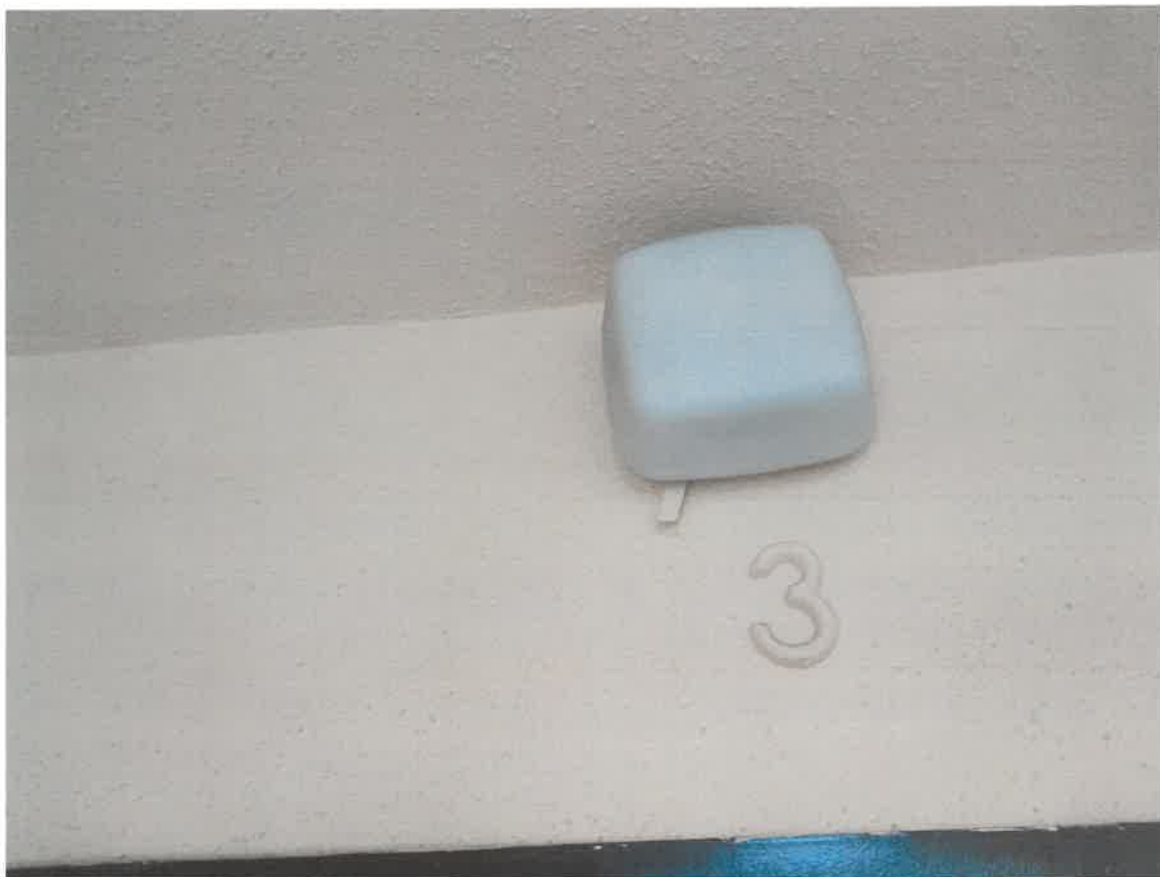
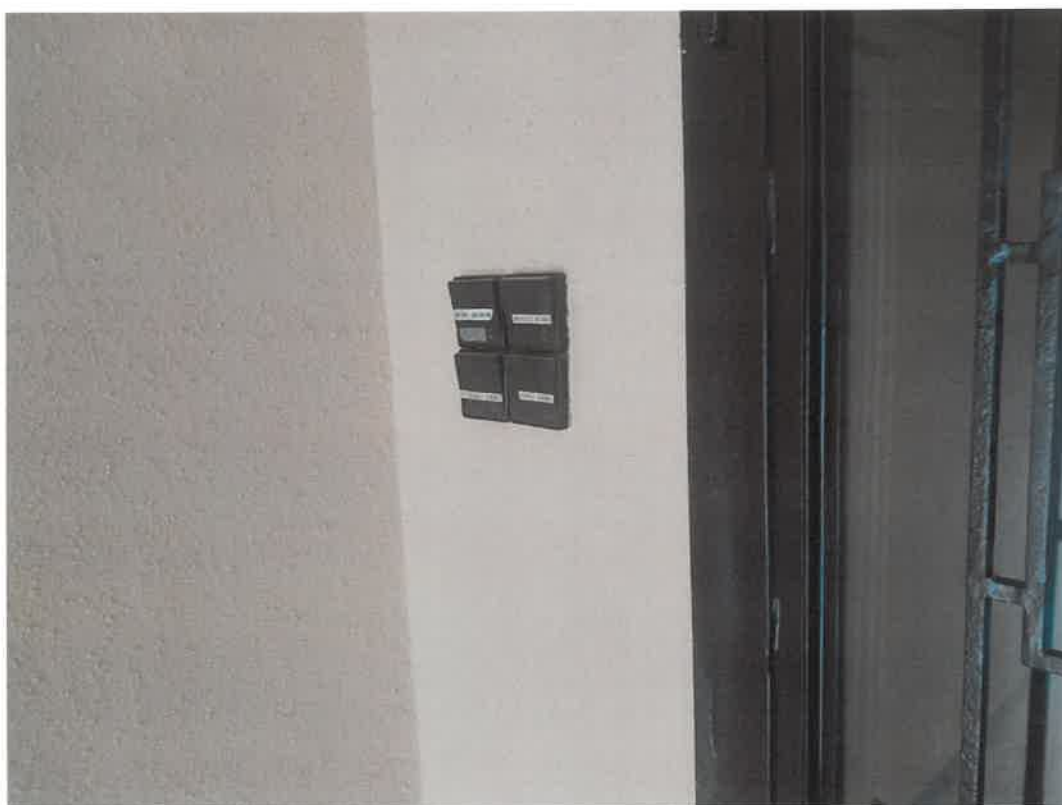
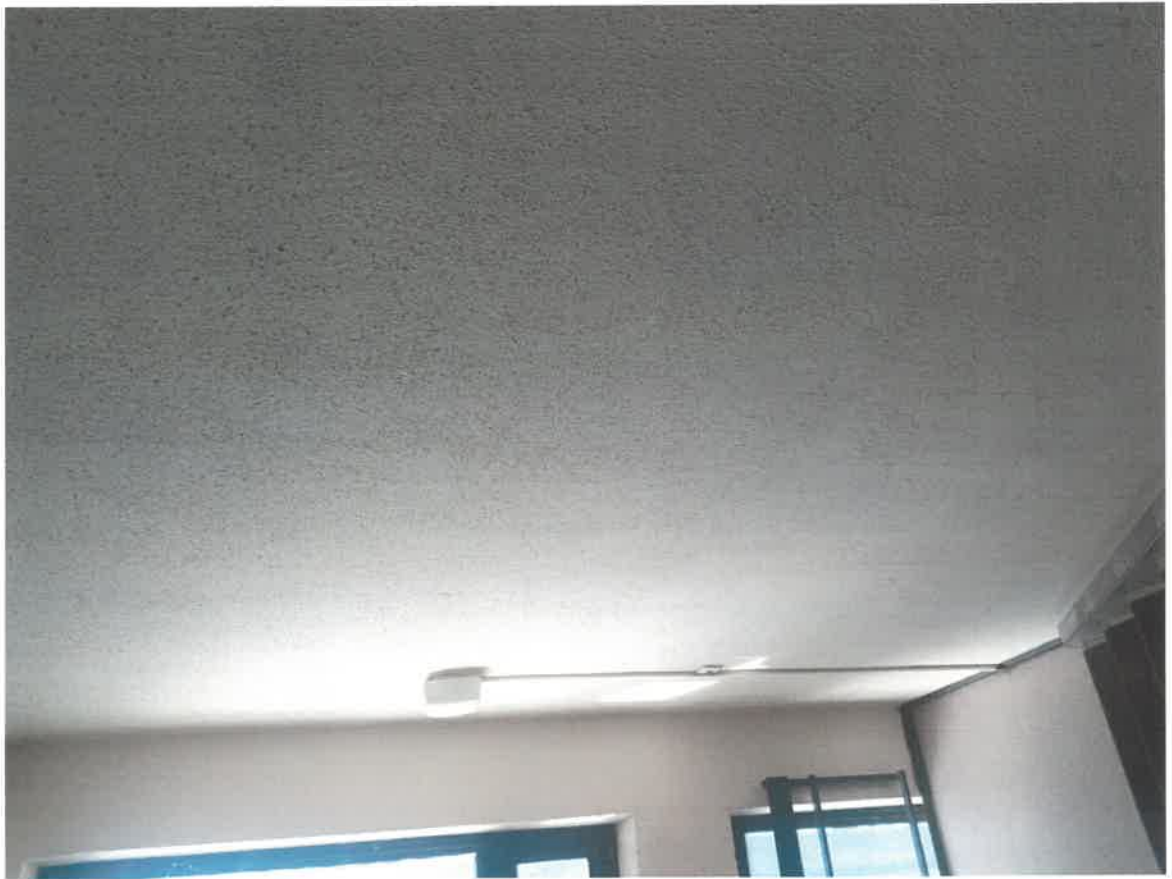
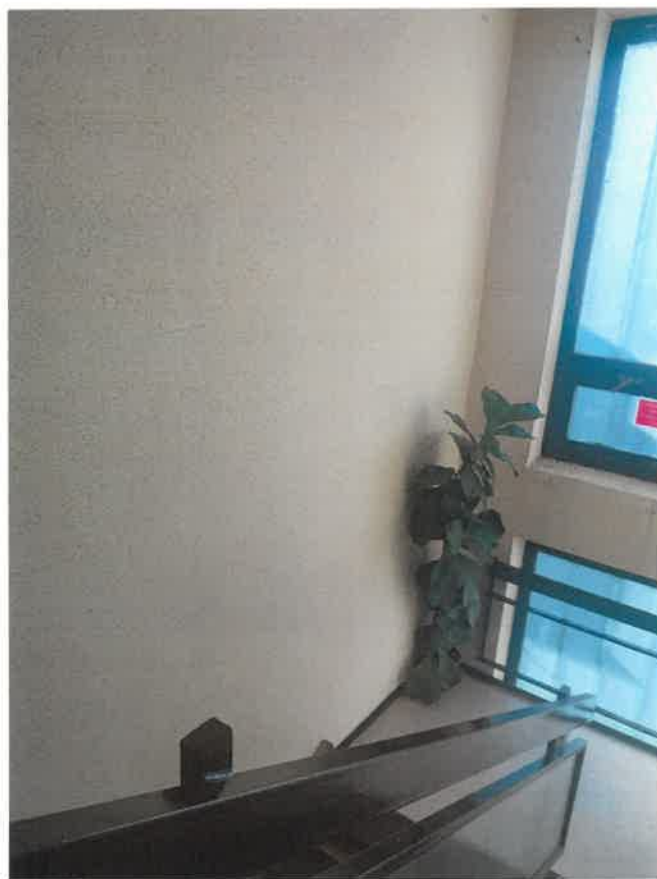
A lépcsőházban a falburkolatok festése már időszerű, a természetes elhasználódás, és a költözések miatt a falfelület helyenként foltos.

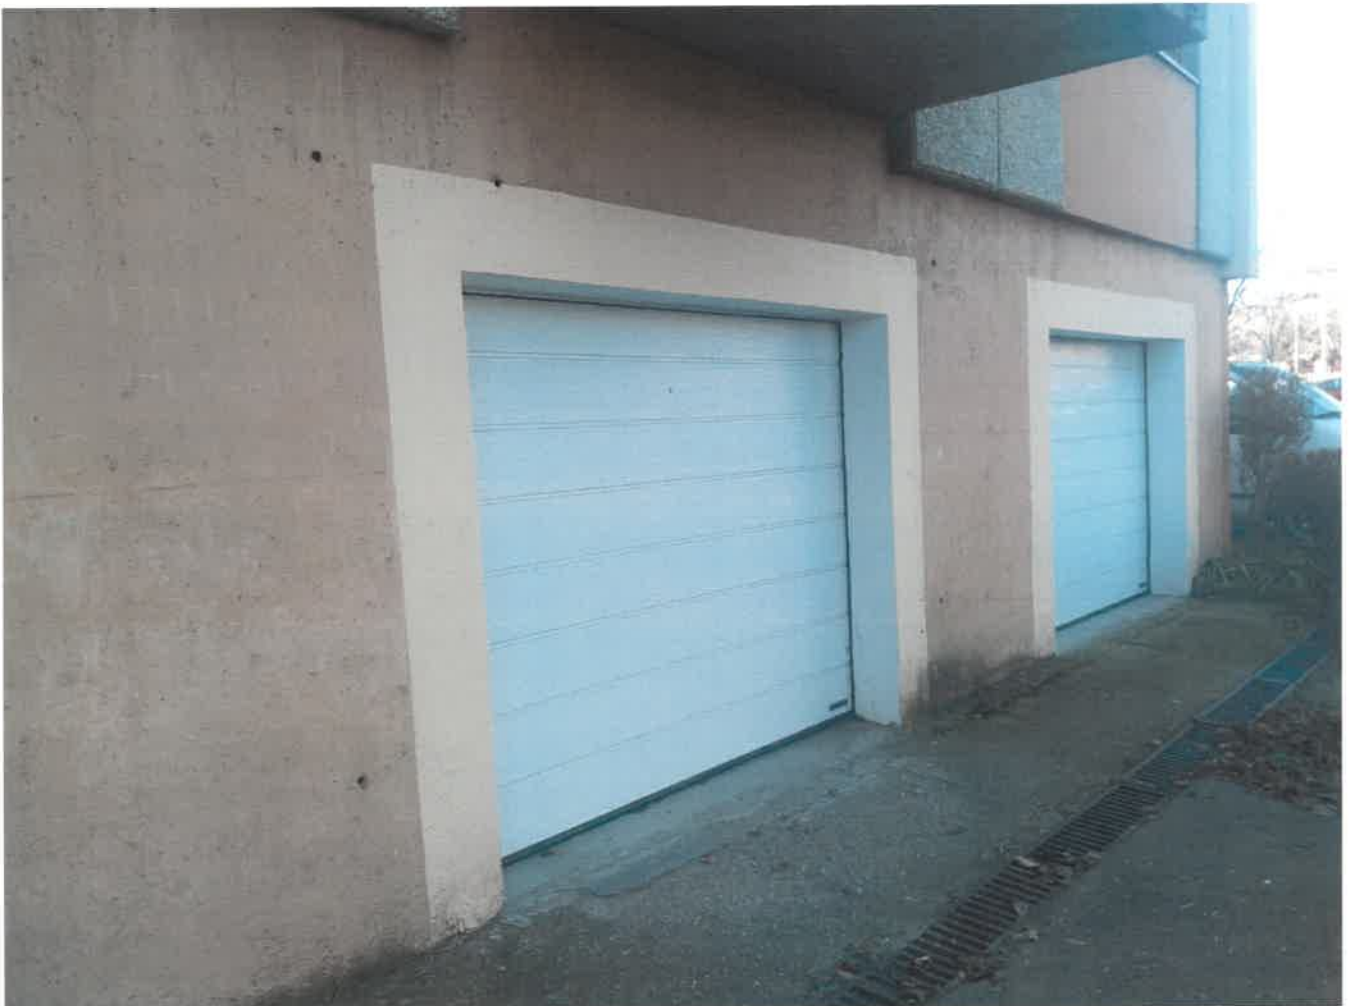
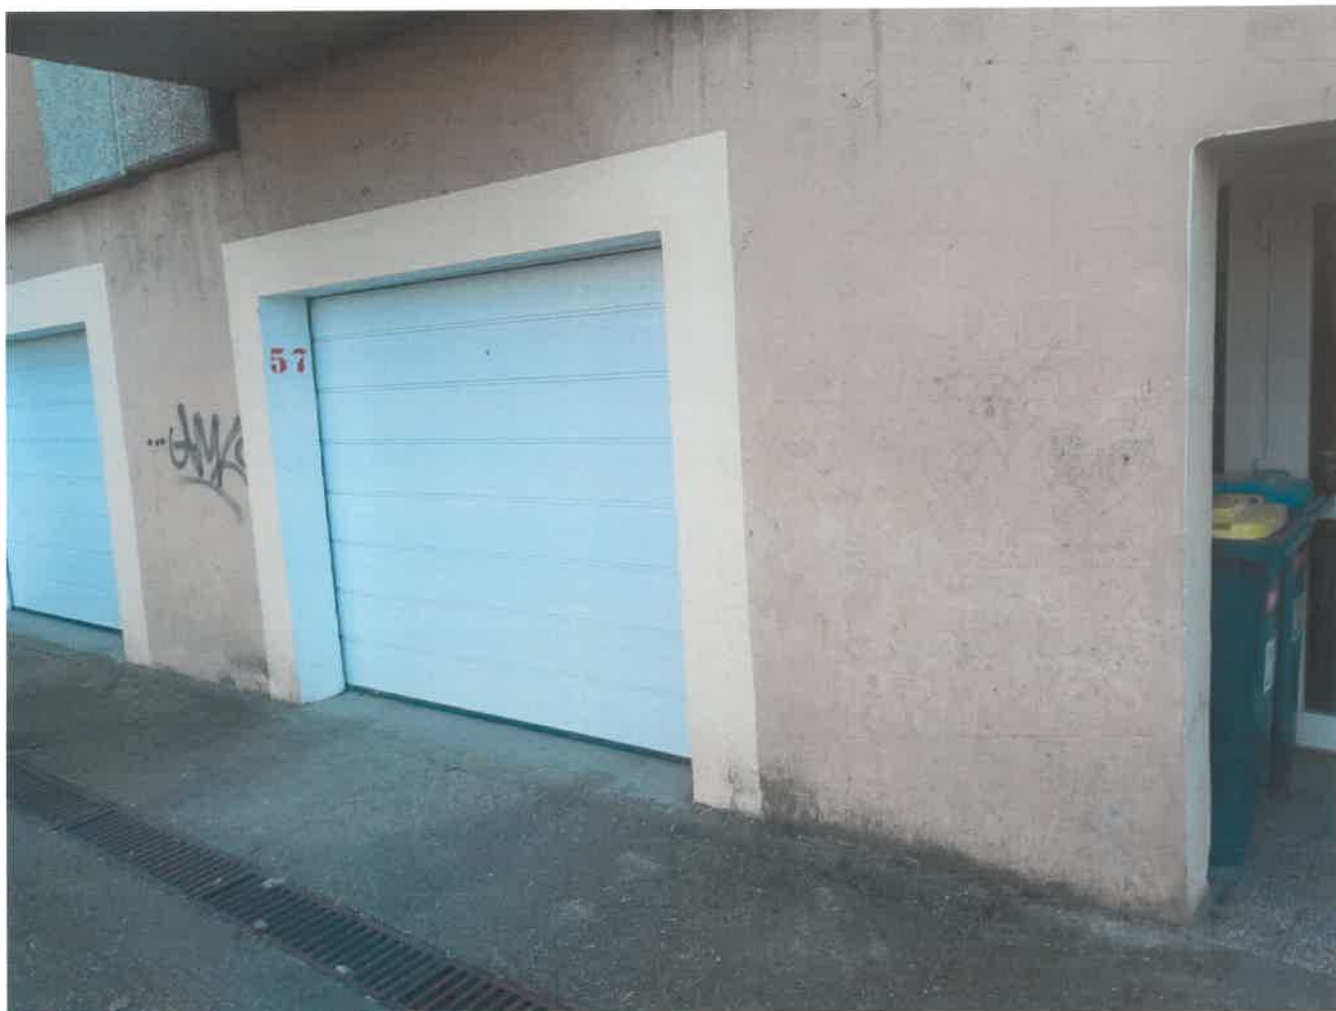
A lépcsőházban garázs - 4db - az Olga utcai alaksori (utca) szinten került kialakításra, ezek használatára bérleti szerződéssel többnyire az ott lakóknak van lehetősége. Ezeken kívül parkolás az ingatlan előtti közterületi parkolóban, az Olga utcában lehetséges.
